# Asbestinventarisatetest

Horenweg 33, 3390 Tielt-Winge

Attestnummer : 20260622-000434.000

## Niet-asbestveilig

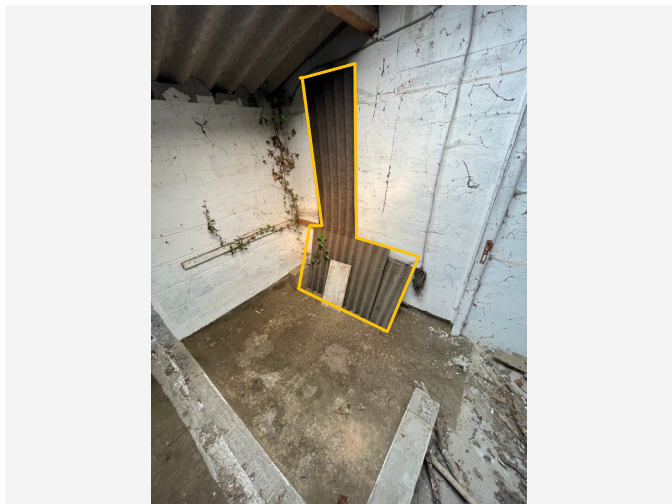
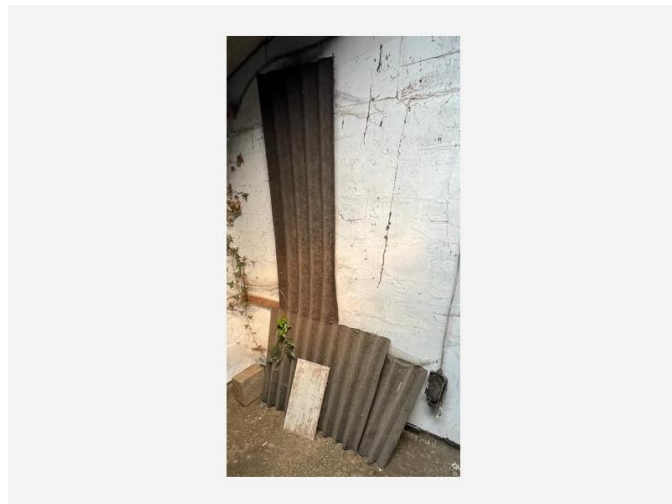
**Dringend verwijderen**

<b>Beschrijving</b>	losse bitumen golfplaten
<b>Type afvalstof</b>	Betreft stock-voorraad of gedemonteerde asbestmaterialen
<b>Aanwezige resten</b>	Deze bitumen golfplaten hangen nog aan de rechtergevel van de varkensstal.
<b>Omgeving</b>	Binnen
<b>Primaire drager</b>	Gedemonteerd of buitengebruik gesteld materiaal
<b>Asbestmaterialen</b>	<ul style="list-style-type: none"><li>• Dak- en gevelbekleding - Golfplaat</li></ul>
<b>Bindmiddel van asbestmateriaal</b>	Bitumen (roofing, teer, asfalt)
<b>Gebondenheid op basis van bindmiddel</b>	Hecht
<b>Hoeveelheid (gewicht - aantal)</b>	<ul style="list-style-type: none"><li>• 5,00 kg - 1 stuk</li></ul>
<b>Totaal gewicht</b>	5,00 kg
<b>Eenvoudig bereikbaar</b>	Ja
<b>Identificatiemethode</b>	De asbestdeskundige beoordeelt het materiaal als asbestverdacht en dus asbesthoudend, en dit zonder monstername.
<b>Opmerking</b>	Het gewicht betreft dus een beredeneerde schatting. Er worden geen rechten verleend aan de schatting van dit gewicht.

- Verwijder het asbestafval.
- Voer bijkomende staalname(s) uit.
