# Asbestinventarisatetest

Diestersteenweg 129, 3293 Diest

Attestnummer : 20240704-000044.000

Uitgegeven op : 04.07.2024

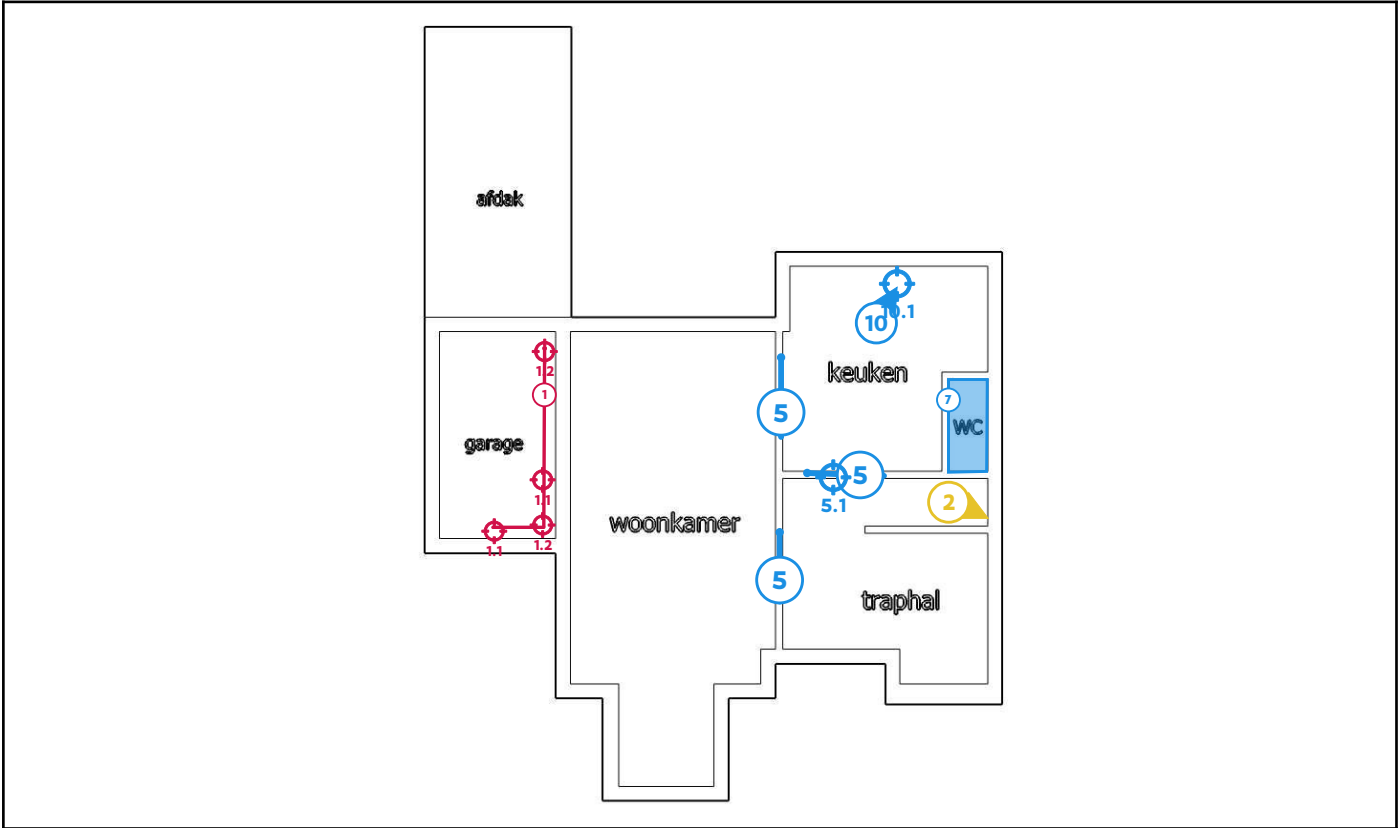
# Plan 1.1: Gelijkvloers

| Beschrijving | Type | Actie |
|---|---|---|
| 1. M3+M4 isolatie verwarmingsleiding - gips | Asbestmateriaal | Dringend verwijderen |
| 2. bakeliet elektrische installatie | Asbestmateriaal | Zorgvuldig beheren |

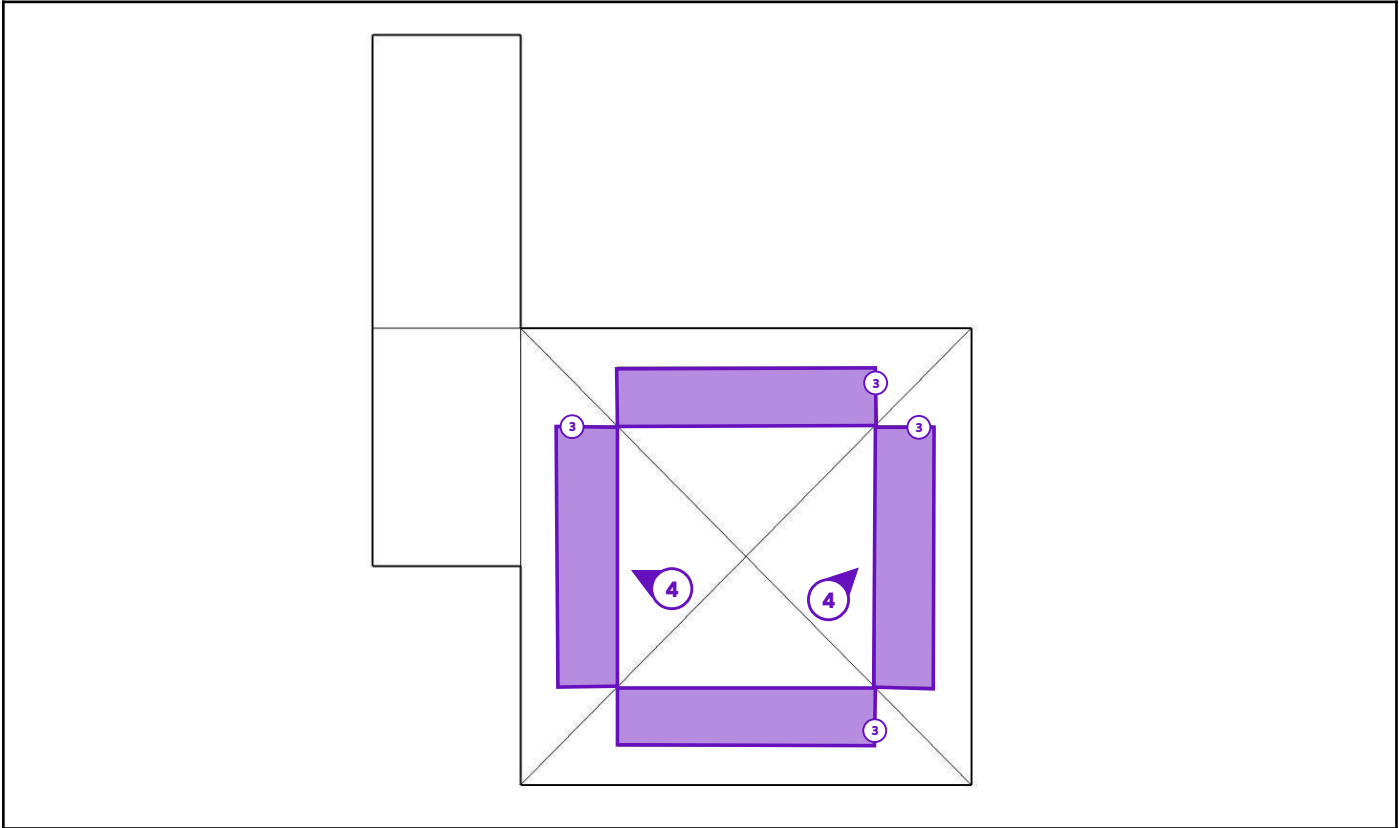
# Plan 1.6: Dak

| Beschrijving | Type | Actie |
|---|---|---|
| 3. plat dak hoger dan 3,50m | Beperking | - |
| 4. rookgaskanaal (mogelijks) | Advies | - |

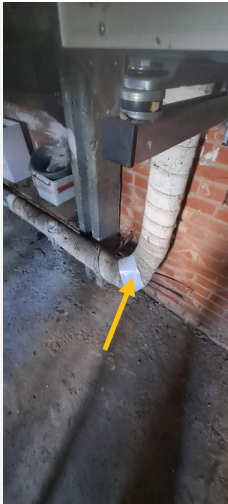
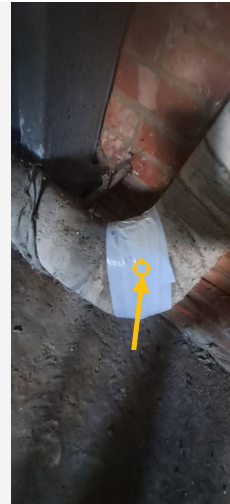
| Fiche 1: M3+M4 isolatie verwarmingsleiding - gips..... | 14 |

Het asbestmateriaal valt onder de mijlpaal van 2034.

| Eindbeoordeling materiaalrisico | Hoog materiaalrisico en/of hoge kans op vezelvrijgave |

| Gebondenheid | Categorie 2: niet-hechtgebonden met matrix |
| Asbestsoort (vezeltype) | Amfibool aanwezig, uitgezonderd crocidoliet |
| Asbestconcentratie | Hoog (>= 50%) |
| Afschermingsgraad van het gehele materiaal | Geheel of deels (ook) vrij aan de binnenlucht |
| Toestand van het materiaal | Zwaar beschadigd, zwaar verweerd |

| # | Type | Referentie | Resultaat |
|---|---|---|---|
| 1.1 | Mengmonster | 4.12785 | Amosiet |
| 1.2 | Mengmonster | 4.12786 | Amosiet |

| Beschrijving | M3+M4 isolatie verwarmingsleiding - gips |
| Hoeveelheid (lengte - omtrek - dikte - aantal) | <ul style="list-style-type: none"><li>• 8,70 m - 45,00 cm - 5,00 cm - 1 stuk</li></ul> |

**Dringend verwijderen**

- Scherm in afwachting van verwijdering het asbestmateriaal af van luchtstromingen en verstoring: bijvoorbeeld door het te verpakken, te fixeren, af te dekken, signalisatie - afbakening aan te brengen, ...
- Verwijder dit asbestmateriaal zo snel mogelijk. Volg de toestand goed op.
- Voer binnenluchtmetingen uit om actuele blootstellingsrisico's in de binnenlucht te monitoren.

- Hermetische zone (erkend asbestverwijderaar)

Gipsisolatie wordt losgesneden van dragermateriaal (leiding), asbesthoudend gips zal gemakkelijk verbrossen. Om geen asbestvezels te verspreiden naar de omgeving, dient een onderdrukzone te worden opgesteld.

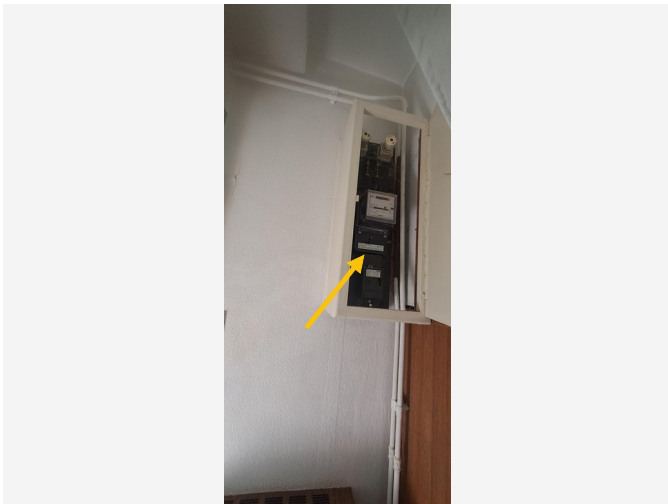
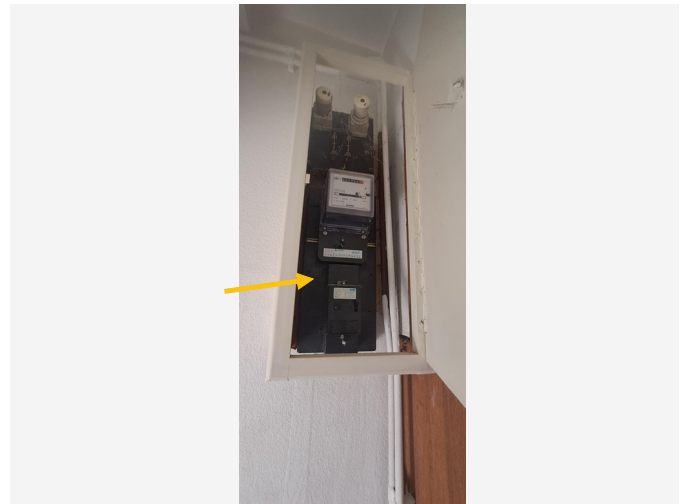
| Fiche 2: bakeliet elektrische installatie..... | 17 |

Het asbestmateriaal valt onder de mijlpaal van 2040.

| Eindbeoordeling materiaalisico | Laag materiaalisico en/of verlaagde kans op vezelvrijgave |

| Gebondenheid | Categorie 1: hechtgebonden in oorsprong |
| Asbestsoort (vezeltype) | Crocidoliet aanwezig |
| Toestand van het materiaal | Onbeschadigd, niet verweerd |

| Beschrijving | bakeliet elektrische installatie |

Zorgvuldig beheren

- Zorg voor een veilig beheer. Vermijd het beschadigen van het asbestmateriaal. Controleer de toestand jaarlijks op wijzigingen.

- Eenvoudige handelingen: mag via doe-het-zelf of door werknemer(s) met opleidingsattest eenvoudige handelingen

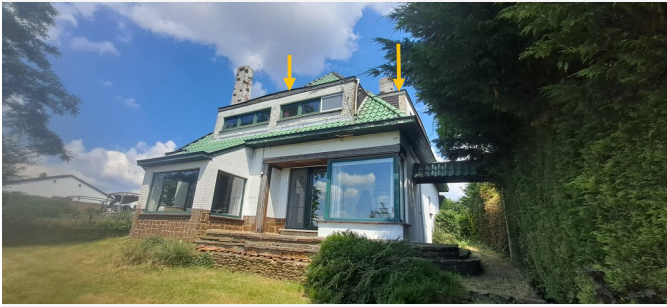
| Fiche 3: plat dak hoger dan 3,50m..... | 21 |

**Reden:** Het te onderzoeken materiaal situeert zich hoger dan 3,50 m te rekenen vanaf een veilige ondergrond

**Uitleg van de asbestdeskundige:** het plat dak is hoger dan 3,50 meter en niet inspecteerbaar.

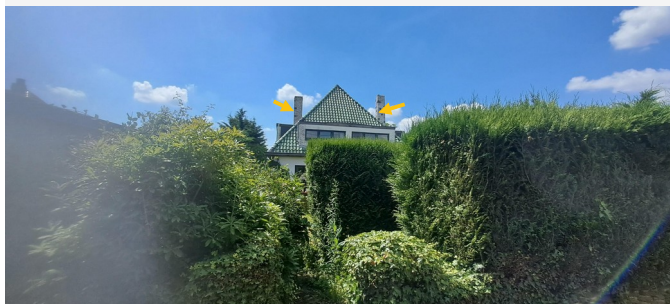
| Fiche 4: rookgaskanaal (mogelijks)..... | 23 |

Het is mogelijk dat er een asbesthoudend rookgaskanaal aanwezig is in de schouw.
