Asbestinventarisatetest

Schoonaerde 17, 3290 Diest

Attestnummer : 20250820-000356.000

Uitgegeven op : 20.08.2025

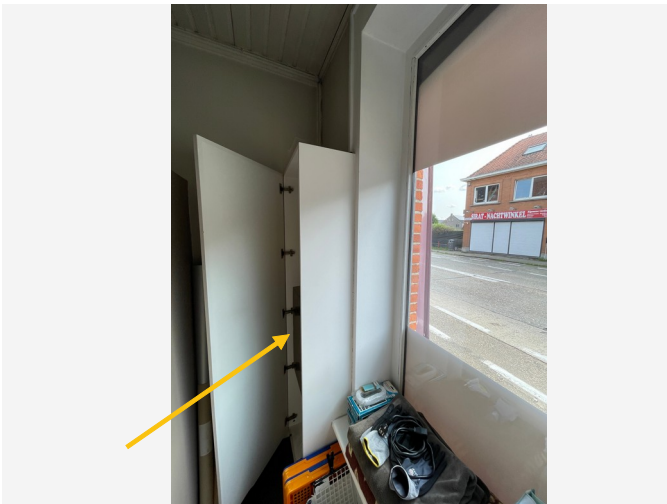
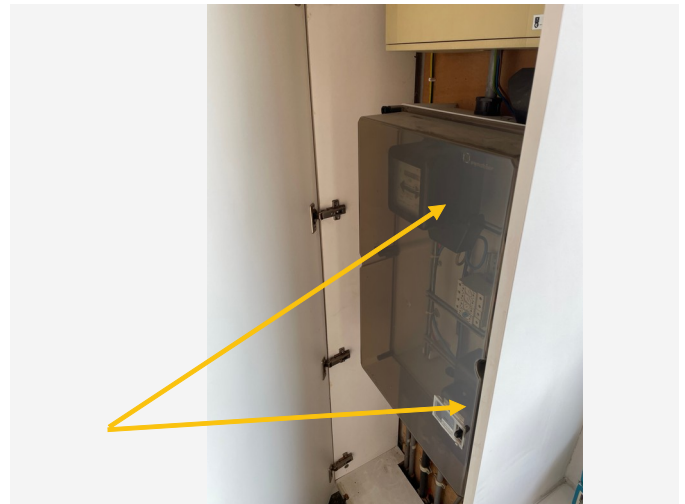
Het asbestmateriaal valt onder de mijlpaal van 2040.

Activiteiten in een normaal gebruik die aanleiding kunnen geven tot blootstellingsrisico's

Opgelet bakeliet tellerkasten of aftakdozen zijn niet altijd eigendom van de eigenaar. In sommige gevallen is dit eigendom van de nutsmaatschappij en dan is het ook verboden hier aan te werken.

Eindbeoordeling materiaalrisico	Zeer laag materiaalrisico en/of zeer lage kans op vezelvrijgave
Opmerking	De omkasting zorgt ervoor dat blootstellingsgraad wordt omschreven als "Enkel randen niet afgeschermd maar geen contact met binnenluchtstromen".

Gebondenheid	Categorie 1: hechtgebonden in oorsprong
Asbestsoort (vezeltype)	Crocidoliet aanwezig
Asbestconcentratie	Laag (< 50%)
Afschermingsgraad van het gehele materiaal	Enkel randen niet afgeschermd maar geen contact met binnenluchtstromen
Toestand van het materiaal	Onbeschadigd, niet verweerd

Beschrijving	Bakeliet tellerkast en/of plonskasten.
Omgeving	Binnen
Primaire drager	Communicatie en elektrische infrastructuur en uitrusting
Asbestmateriaal	Plaat, paneel, tablet - Type Bakeliet
Bindmiddel van asbestmateriaal	Kunststof of -hars
Gebondenheid op basis van bindmiddel	Hecht
Hoeveelheid (oppervlakte - dikte - aantal)	• 1,00 m ² - 1,00 cm - 1 stuk
Totaal volume	0,01 m ³
Eenvoudig bereikbaar	Ja
Bevestigingswijze	• Geschroefd
Identificatiemethode	Vaststelling zonder monstername
Destructieve handeling voor identificatie	Nee
Opmerking	Deze oppervlakte is niet gemeten maar eerder symbolisch voor alle aanwezige toepassingen. Opgelet kasten kunnen prive-eigendom zijn maar ook soms behoren aan de nutsmaatschappij.

- Zorg voor een veilig beheer. Vermijd het beschadigen van het asbestmateriaal. Controleer de toestand jaarlijks op wijzigingen.
- Voer bijkomende staalname(s) uit.

- Eenvoudige handelingen: mag via doe-het-zelf of door werknemer(s) met opleidingsattest eenvoudige handelingen
Bij het verwijderen van oude bakeliet, is het belangrijk om strikte veiligheidsmaatregelen te volgen. Bakeliet zelf kan asbest bevatten. Hier zijn enkele stappen en voorzorgsmaatregelen die je moet nemen, in overeenstemming met de Codex over het welzijn op het werk :

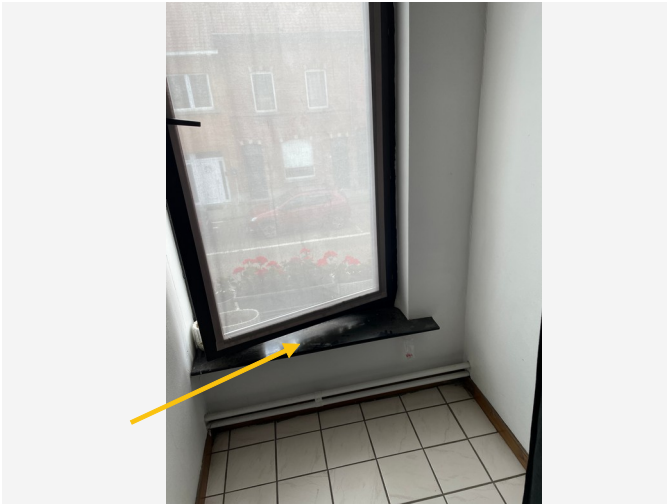
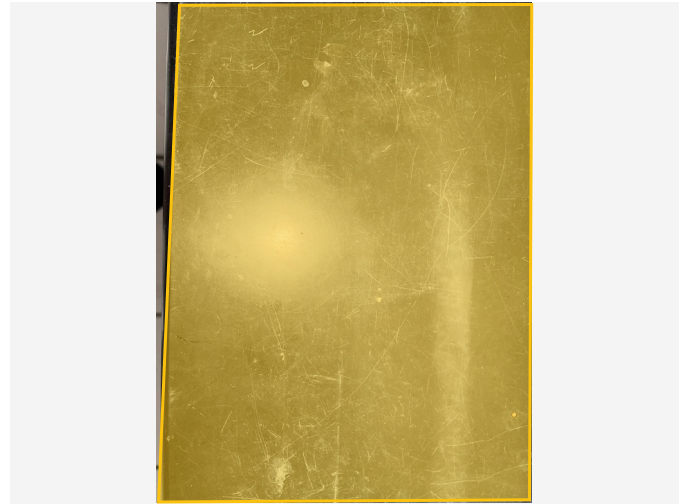
Het asbestmateriaal valt onder de mijlpaal van 2040.

Eindbeoordeling materiaalrisico	Laag materiaalrisico en/of verlaagde kans op vezelvrijgave
---------------------------------	--

Gebondenheid	Categorie 1: hechtgebonden in oorsprong
Asbestsoort (vezeltype)	Alleen chrysotiel
Asbestconcentratie	Laag (< 50%)
Afschermingsgraad van het gehele materiaal	Geheel of deels (ook) vrij aan de binnenlucht
Toestand van het materiaal	Licht beschadigd, licht verweerd. Intact calciumsilicaatmateriaal of categorie III 'gebondenheid'

Beschrijving	Massal venstertabletten binnen.
Omgeving	Binnen
Primaire drager	Wandopening verticaal (raam, deur, ...)
Asbestmateriaal	Plaat, paneel, tablet - Type Massal
Bindmiddel van asbestmateriaal	Cement
Gebondenheid op basis van bindmiddel	Hecht
Hoeveelheid (oppervlakte - dikte - aantal)	<ul style="list-style-type: none">• 0,14 m² - 3,00 cm - 3 stuks
Totaal volume	0,013 m ³
Eenvoudig bereikbaar	Ja
Bevestigingswijze	<ul style="list-style-type: none">• Verlijmd, ingegoten, versmeerd
Identificatiemethode	Vaststelling zonder monsternamen
Destructieve handeling voor identificatie	Nee
Opmerking	De vermelde oppervlakte betreft een beredeneerde schatting. Er worden geen rechten verleend aan deze oppervlakte.

- Zorg voor een veilig beheer. Vermijd het beschadigen van het asbestmateriaal. Controleer de toestand jaarlijks op wijzigingen.
- Voer bijkomende staalname(s) uit.

- Eenvoudige handelingen: mag via doe-het-zelf of door werknemer(s) met opleidingsattest eenvoudige handelingen
Doe beroep op een professional als u niet de juiste materialen of kennis beschikt. U kan een container laten komen voor asbest(cementen)toepassingen als de 200 kg wordt overschreden. U mag tot 200 kg storten per jaar in het containerpark. De website van Ovam geeft weer wie wie de projecten beheert of organiseert. (gemeente/intercommunale). Steun is sowieso voorzien tot voorjaar 2026.

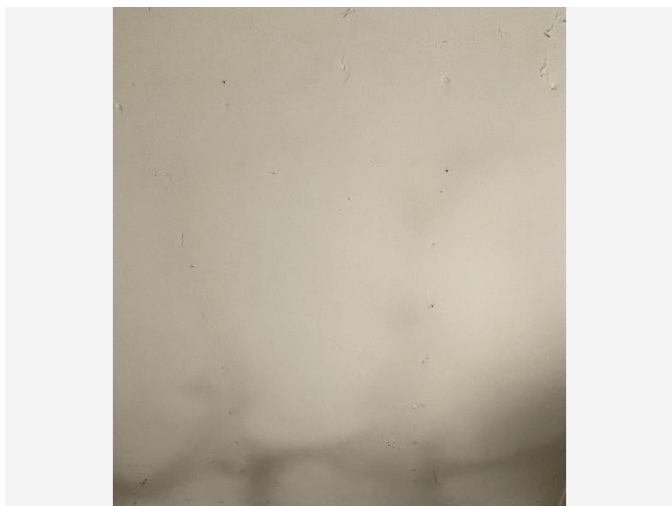
Vrije foto

Als de asbestdeskundige de afsmeerlaag niet kan lokaliseren onder de verf of het behang, valt het niet binnen de redelijkheid om een heel stuk behang of verf weg te nemen om de afsmeerlaag terug te vinden. Dit noemt men dan 'demoneren of beschadigen', ofte destructief onderzoek.

Er is geen asbest aangetroffen in de monsternames van het pleisterwerk dat kon bemonsterd worden. Naar alle waarschijnlijkheid is een eventuele pleisterlaag achter de valse plafonds even asbestveilig.

Identificatiemethode	Redelijk vermoeden
Primaire drager	Plafond

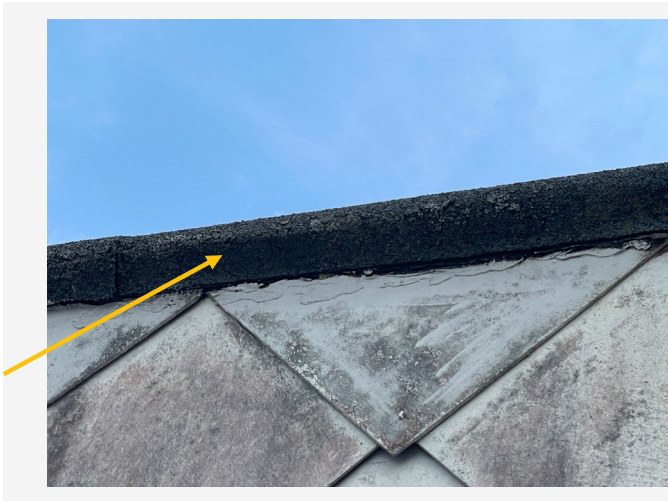
Vrije foto

De roofing aan de buitenwand van de buren kan asbest bevatten. Aangezien dit een toepassing is die niet tot het perceel behoort maar wel het perceel kan contamineren is hiervan deze adviesfiche opgemaakt.

Identificatiemethode	Redelijk vermoeden
Primaire drager	Wand buitenschil
(Asbest)materiaal	Dak- en gevelbekleding - Roofing
Bindmiddel	Bitumen (roofing, teer, asfalt)
Gebondenheid bindmiddel	Hecht

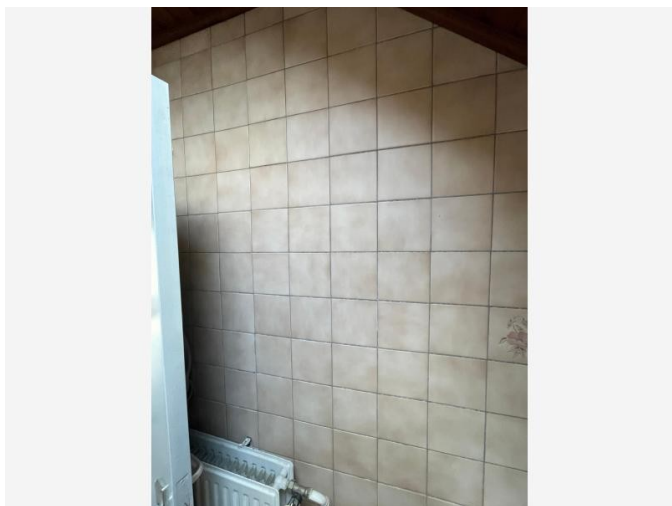
Vrije foto

Achter (faience)-tegels kan er soms asbesthoudende cement of lijm aangetroffen worden. Indien er een renovatie is gebeurd kan er niet met zekerheid worden gesteld dat de oorspronkelijke laag volledig weg is. Aangezien destructief onderzoek niet wordt uitgevoerd kan er alleen een vermoeden worden geuit. Wees alert bij verwijdering of beschadiging van de tegels.

Identificatiemethode	Inspectie van de originele smeerlaag is onmogelijk zonder destructief onderzoek.
Primaire drager	Binnenwand
(Asbest)materiaal	In-situ afwerkingslagen - Smeerlaag
Bindmiddel	Lijm
Gebondenheid bindmiddel	Hecht

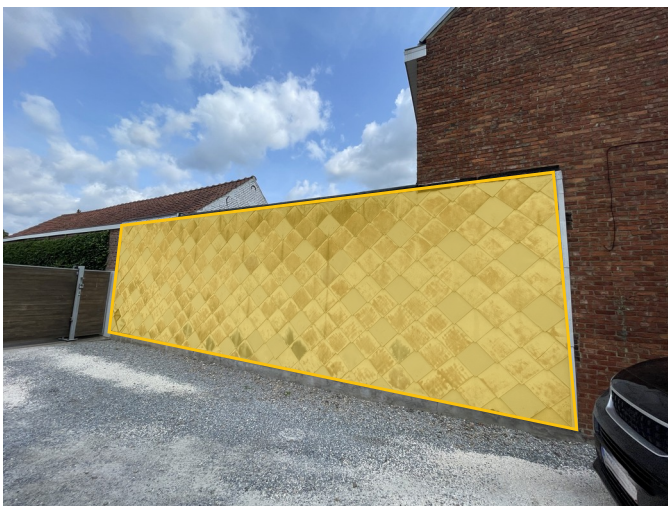
Vrije foto

Aan de wand van de buren hangen (vermoedelijk) asbesthoudende leien. Aangezien dit geen deel uitmaakt van de opdracht kan hiervoor enkel een adviesfiche voor worden opgemaakt. Asbestleien wanden kunnen vezels mee transporteren naar de ondergrond met het hemelwater

Identificatiemethode	Redelijk vermoeden
Primaire drager	Wand buitenschil
(Asbest)materiaal	Dak- en gevelbekleding - Lei, shingle
Bindmiddel	Cement
Gebondenheid bindmiddel	Hecht

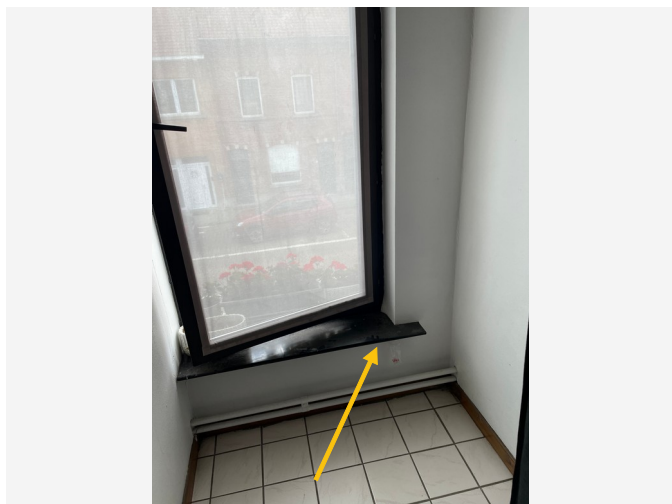
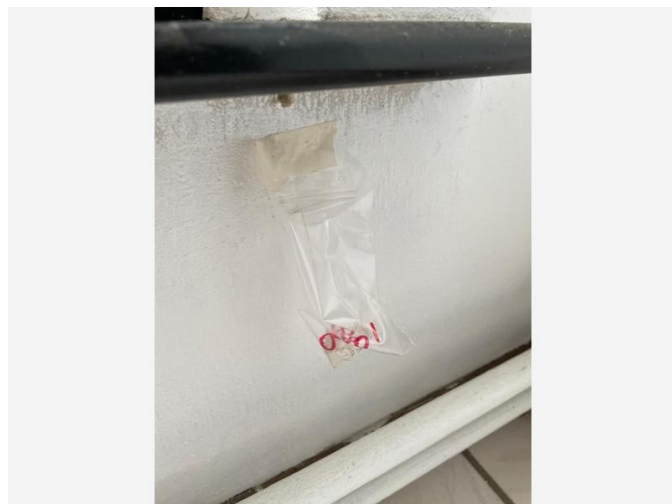
Geen asbest

#	Type	Referentie	Resultaat
11.1	Mengmonster	060801	Geen asbest

Beschrijving	Pleister Muren
Omgeving	Binnen
Primaire drager	Binnenwand
Bindmiddel van materiaal	Gips - kalk
Gebondenheid op basis van bindmiddel	Niet-hechtgebonden
Hoeveelheid (oppervlakte - dikte - aantal)	• 75,00 m ² - 2,00 cm - 1 stuk
Totaal volume	1,50 m ³
Identificatiemethode	Vaststelling met monstername
Destructieve handeling voor identificatie	Nee
Opmerking	Aangezien er geen pleisterwerk is in een natte ruimte is er een mengstaal genomen van 3 monsters. Volgens protocol moeten er monsters genomen worden van een stookruimte , een natte ruimte (zijnde badkamer of keuken) een trappenhal en een verblijfsruimte. De vermelde oppervlaktes, diktes en volumes betreffen een bereedeneerde schatting. Er worden geen rechten verleend aan deze oppervlaktes/diktes/volumes.

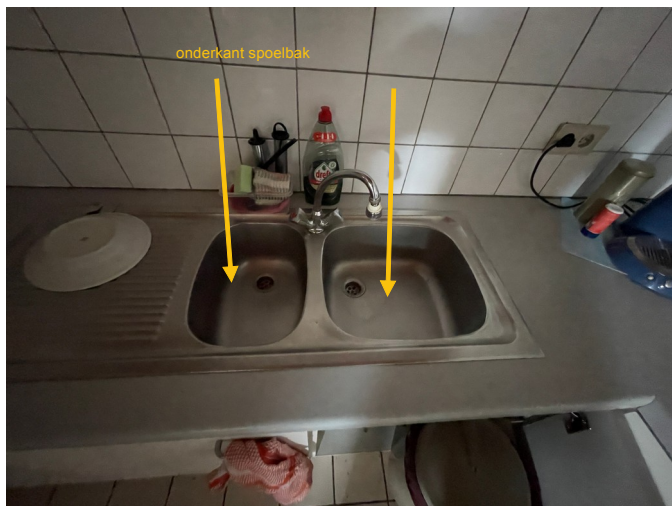
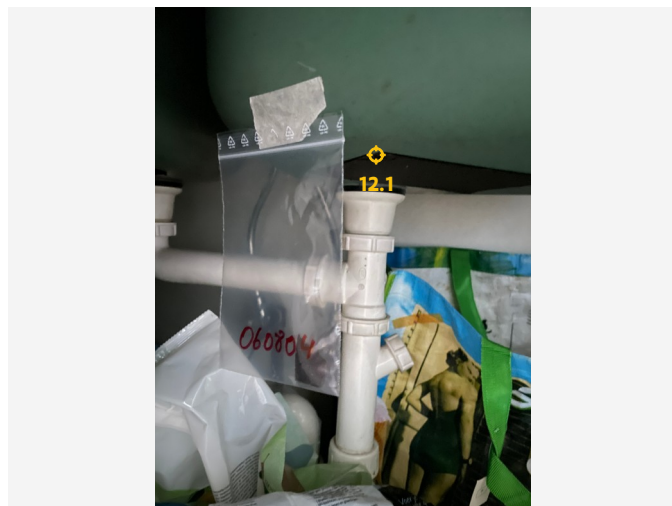
Fiche 12: Antidreunplaatje Spoelbak

Geen asbest

#	Type	Referentie	Resultaat
12.1	Puntmonster	060804	Geen asbest

Beschrijving	Antidreunplaatje Spoelbak
Omgeving	Binnen
Primaire drager	Sanitaire infrastructuur en uitrusting (toe- en afvoer)
Bindmiddel van materiaal	Bitumen (roofing, teer, asfalt)
Gebondenheid op basis van bindmiddel	Hecht
Hoeveelheid (gewicht - aantal)	<ul style="list-style-type: none">• 0,15 kg - 2 stuks
Totaal gewicht	0,30 kg
Identificatiemethode	Vaststelling met monstername
Destructieve handeling voor identificatie	Nee
Opmerking	<p>Het gewicht betreft dus een beredeneerde schatting. Er worden geen rechten verleend aan de schatting van dit gewicht.</p> <p>De eigenaar heeft geopteerd om geen monsternames te nemen uit economische overwegingen. Een document ondertekend door de eigenaar rond deze monstername-keuze is toegevoegd bij het dossier in de database.</p>

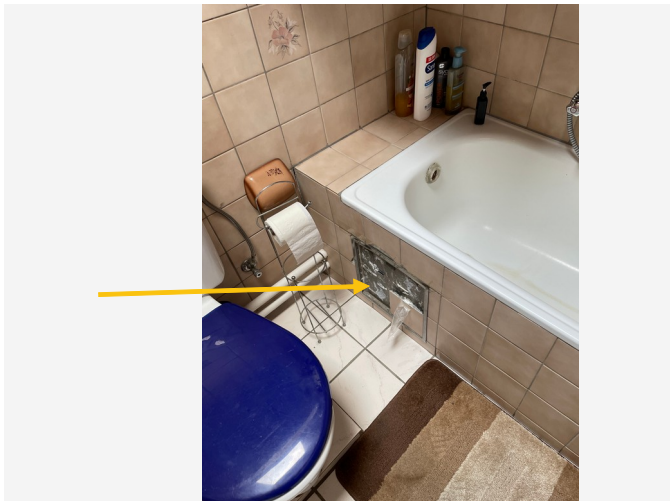
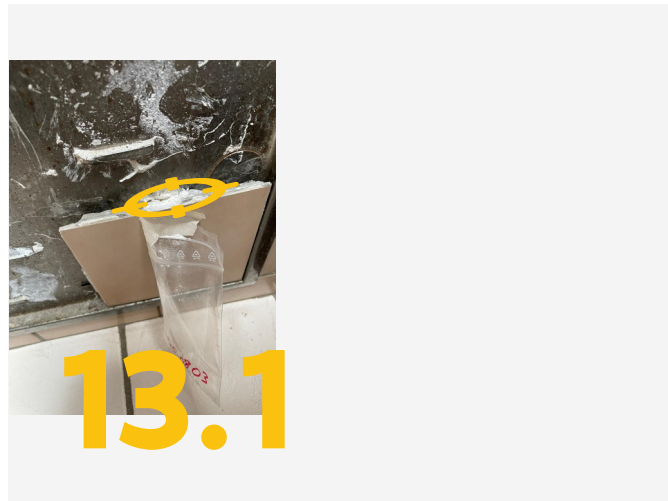
Fiche 13: Cement/lijmlaag achter tegels bemonsterd zichtbaar

Geen asbest

#	Type	Referentie	Resultaat
13.1	Puntmonster	060803	Geen asbest

Beschrijving	Cement/lijmlaag achter tegels bemonsterd zichtbaar
Omgeving	Binnen
Primaire drager	Binnenwand
Bindmiddel van materiaal	Lijm
Gebondenheid op basis van bindmiddel	Hecht
Hoeveelheid (oppervlakte - dikte - aantal)	• 20,00 m ² - 0,25 cm - 1 stuk
Totaal volume	0,05 m ³
Identificatiemethode	Vaststelling met monstername
Destructieve handeling voor identificatie	Nee
Opmerking	<p>Wanneer tegellijm bereikbaar wordt is dit volgens het inspectieprotocol een toepassing voor een verplicht te nemen monster.</p> <p>De vermelde oppervlakte betreft een beredeneerde schatting. Er worden geen rechten verleend aan deze oppervlakte.</p>

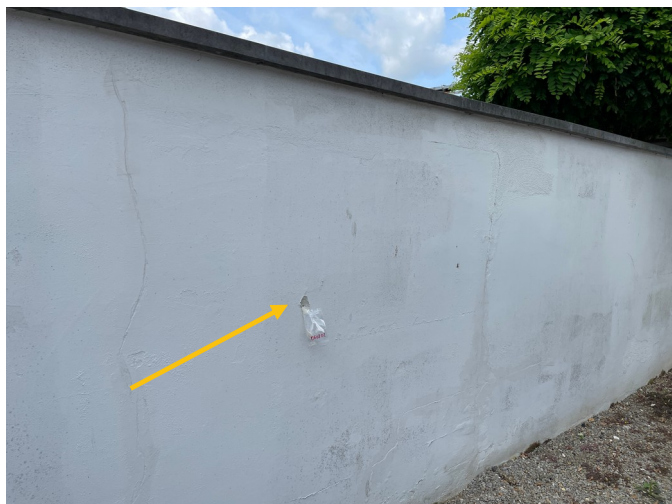
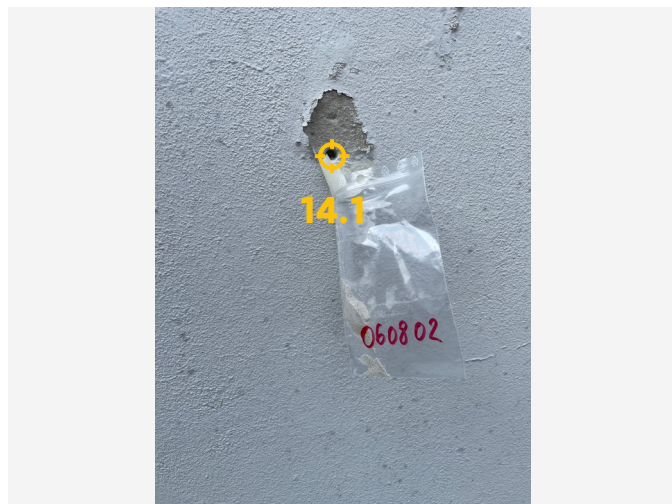
Fiche 14: Crepi

Geen asbest

#	Type	Referentie	Resultaat
14.1	Mengmonster	060802	Geen asbest

Beschrijving	Crepi
Omgeving	Buiten
Primaire drager	Wand buitenschil
Bindmiddel van materiaal	Gips - kalk
Gebondenheid op basis van bindmiddel	Niet-hechtgebonden
Hoeveelheid (oppervlakte - dikte - aantal)	<ul style="list-style-type: none">• 22,80 m² - 1,50 cm - 1 stuk• 30,60 m² - 1,50 cm - 1 stuk
Totaal volume	0,801 m ³
Identificatiemethode	Vaststelling met monsternamen
Destructieve handeling voor identificatie	Nee
Opmerking	De vermelde oppervlakte betreft een beredeneerde schatting. Er worden geen rechten verleend aan deze oppervlakte.
