Asbestinventarisatetest

Koning Albertstraat 108, 3290 Diest

Attestnummer : 20251218-000304.000

Uitgegeven op : 18.12.2025

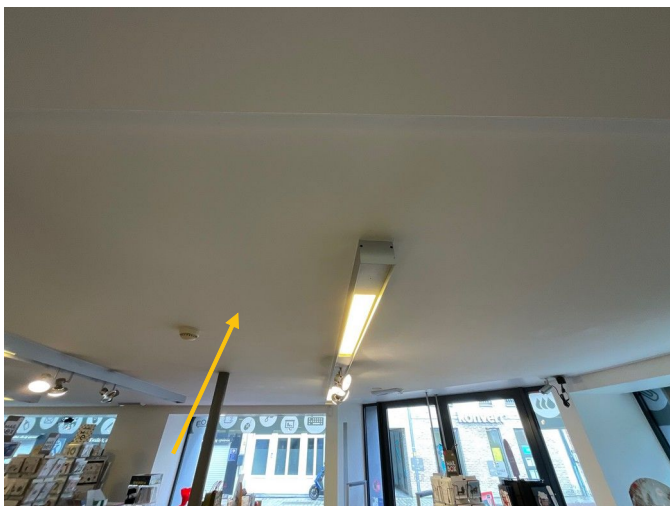
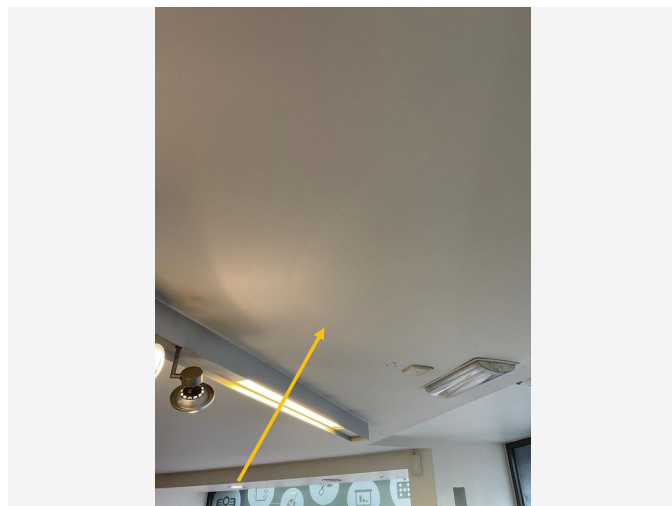
Informatie over een materiaal dat de asbestdeskundige niet kan waarnemen of vaststellen

De afsmeerlaag aan de voegen van gipskartonplaten zijn mogelijk asbesthoudend. Omdat de voegen moeilijk waarneembaar zijn (gipskartonplaten zijn doorgaans geschilderd of behangen), valt dit niet onder de noemer van een 'niet-destructief' onderzoek.

Basis voor advies	Beoordeling op basis van expertise, zonder een vaststelling door de asbestdeskundige.
-------------------	---

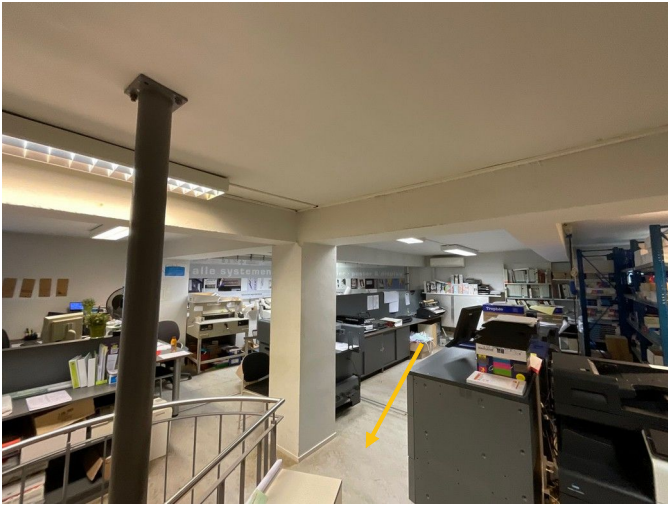
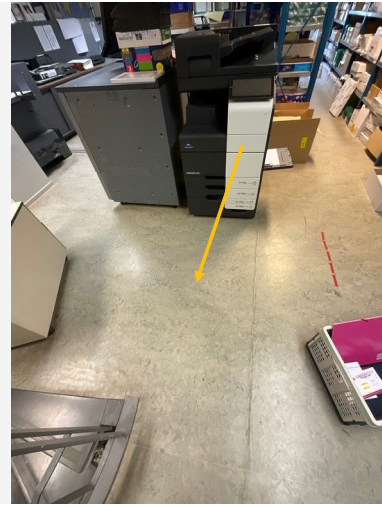
Informatie over een niet-asbestverdacht materiaal

Niet-asbestverdacht vloerzeil

De asbestdeskundige beoordeelt het materiaal als niet-asbestverdacht.

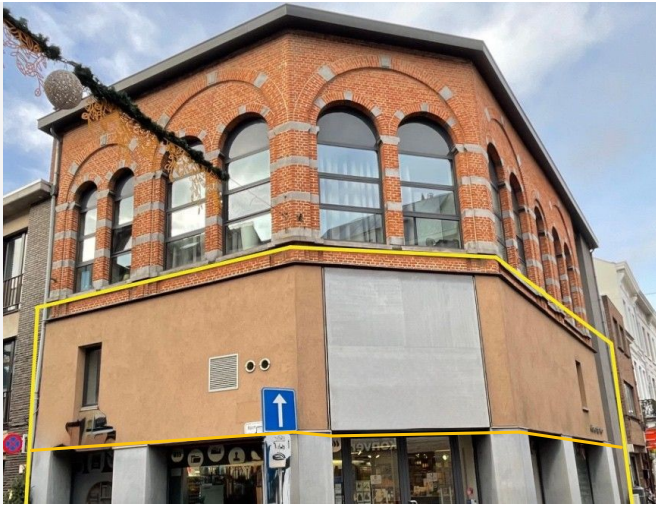
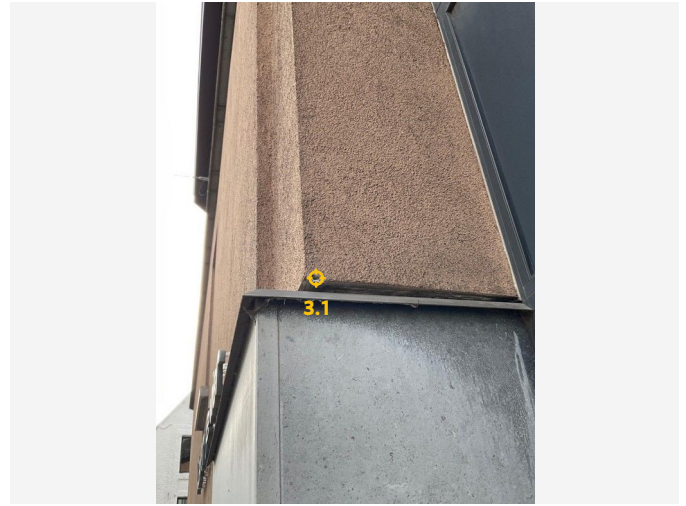
Fiche 3: Crepi gevels

Geen asbest

#	Type	Referentie	Resultaat
3.1	Puntmonster	MN1 Crepi	Geen asbest

Beschrijving	Crepi gevels
Omgeving	Buiten
Primaire drager	Wand buitenschil
Bindmiddel van materiaal	Cement
Gebondenheid op basis van bindmiddel	Hecht
Hoeveelheid (gewicht - aantal)	<ul style="list-style-type: none">• 150,00 kg - 1 stuk
Totaal gewicht	150,00 kg
Identificatiemethode	Een monstername door de asbestdeskundige met laboanalyse door een asbestlabo.
Destructieve handeling voor identificatie	Nee
Opmerking	De hoeveelheid is een zo nauwkeurig mogelijke opmeting. Hieraan kunnen evenwel geen rechten worden ontleend.

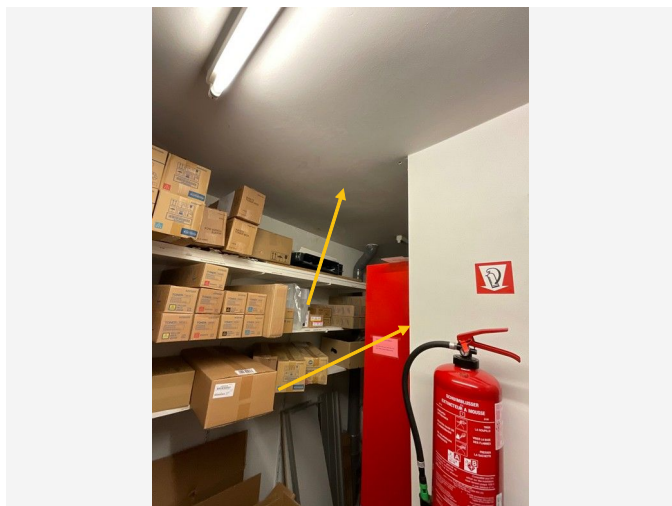
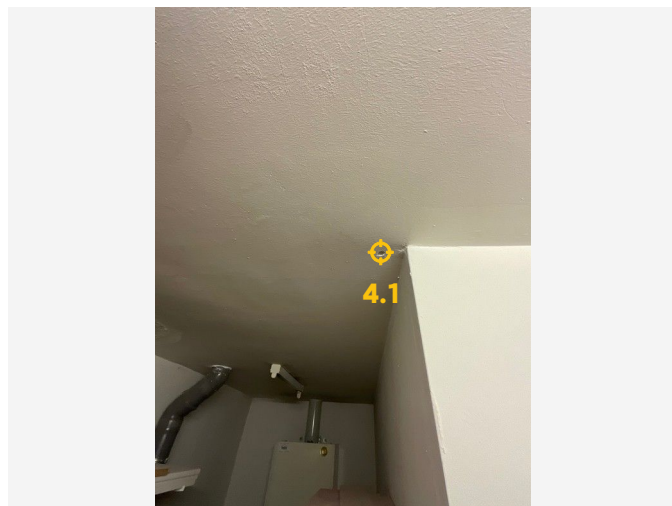
Fiche 4: Pleisterwerk stookruimte

Geen asbest

#	Type	Referentie	Resultaat
4.1	Mengmonster	Mn4 pleisterwerk stookruimte	Geen asbest

Beschrijving	Pleisterwerk stookruimte
Omgeving	Binnen
Primaire drager	Wanden en plafond
Bindmiddel van materiaal	Gips - kalk
Gebondenheid op basis van bindmiddel	Niet-hechtgebonden
Hoeveelheid (oppervlakte - dikte - aantal)	• 15,00 m ² - 1,00 cm - 1 stuk
Totaal volume	0,15 m ³
Identificatiemethode	Een monstername door de asbestdeskundige met laboanalyse door een asbestlabo.
Destructieve handeling voor identificatie	Nee
Opmerking	De hoeveelheid is een zo nauwkeurig mogelijke opmeting. Hieraan kunnen evenwel geen rechten worden ontleend. Waar mogelijk, wordt staalname uitgevoerd conform het inspectieprotocol: mengmonster van wanden en plafonds in de stookruimte.

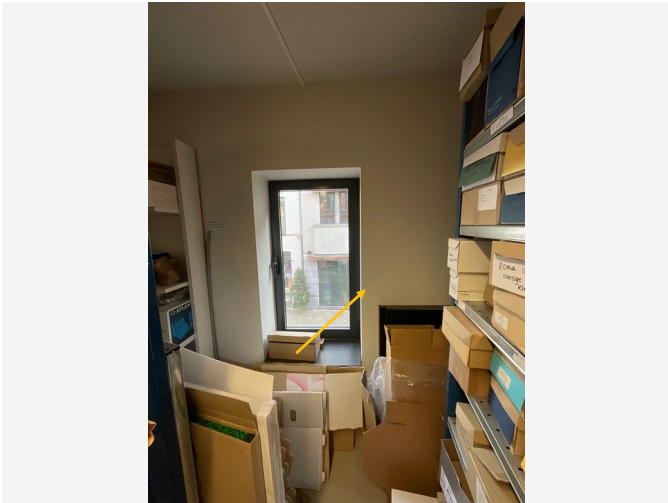
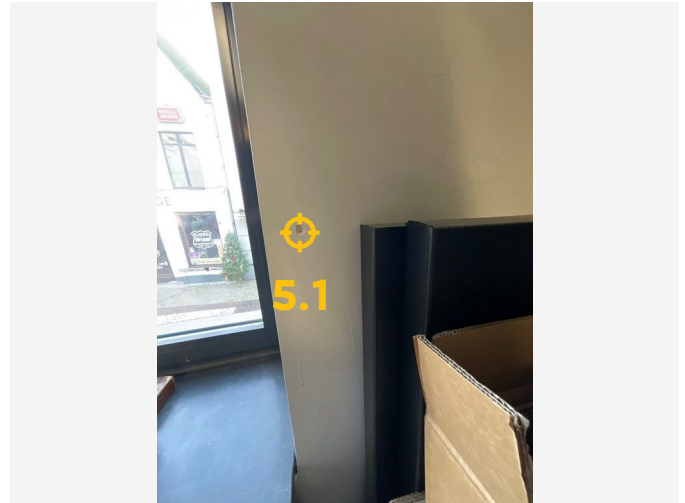
Fiche 5: Pleisterwerk wanden verdiep

Geen asbest

#	Type	Referentie	Resultaat
5.1	Mengmonster	Mn2 Pleisterwerk wanden verdiep	Geen asbest

Beschrijving	Pleisterwerk wanden verdiep
Omgeving	Binnen
Primaire drager	Binnenwand
Bindmiddel van materiaal	Gips - kalk
Gebondenheid op basis van bindmiddel	Niet-hechtgebonden
Hoeveelheid (oppervlakte - dikte - aantal)	• 250,00 m ² - 1,00 cm - 1 stuk
Totaal volume	2,50 m ³
Identificatiemethode	Een monstername door de asbestdeskundige met laboanalyse door een asbestlabo.
Destructieve handeling voor identificatie	Nee
Opmerking	<p>De hoeveelheid is een zo nauwkeurig mogelijke opmeting. Hieraan kunnen evenwel geen rechten worden ontleend. Waar mogelijk, wordt staalname uitgevoerd conform het inspectieprotocol: in een droge ruimte zoals een slaapkamer, in een natte ruimte zoals een keuken of badkamer, in een traphal en in een stookruimte.</p> <p>Staalname:</p> <ul style="list-style-type: none">-bureel/werkplaats-keuken

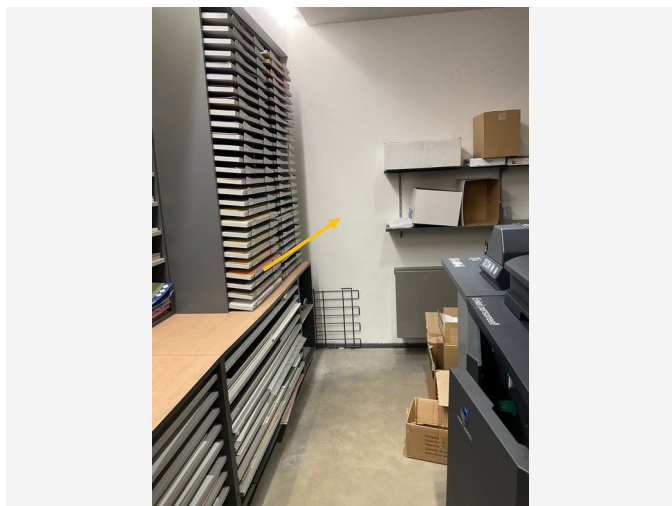
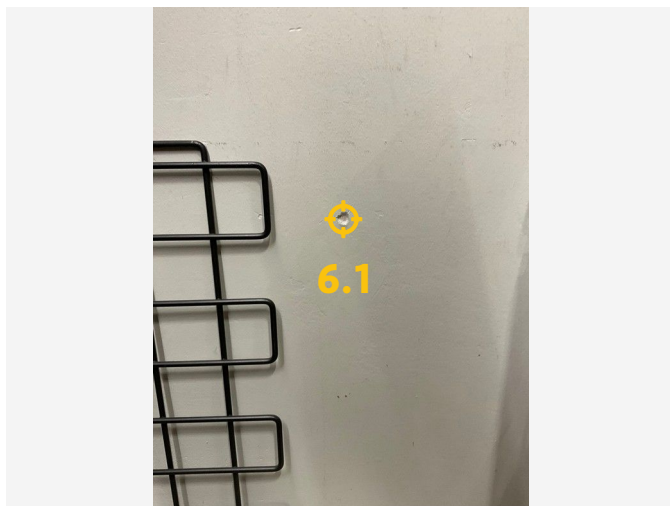
Geen asbest

#	Type	Referentie	Resultaat
6.1	Mengmonster	Mn1 Pleisterwerk wanden gelijkvloers	Geen asbest

Beschrijving	Pleisterwerk wanden gelijkvloers
Omgeving	Binnen
Primaire drager	Binnenwand
Bindmiddel van materiaal	Gips - kalk
Gebondenheid op basis van bindmiddel	Niet-hechtgebonden
Hoeveelheid (oppervlakte - dikte - aantal)	• 100,00 m ² - 1,00 cm - 1 stuk
Totaal volume	1,00 m ³
Identificatiemethode	Een monstername door de asbestdeskundige met laboanalyse door een asbestlabo.
Destructieve handeling voor identificatie	Nee
Opmerking	<p>De hoeveelheid is een zo nauwkeurig mogelijke opmeting. Hieraan kunnen evenwel geen rechten worden ontleend. Waar mogelijk, wordt staalname uitgevoerd conform het inspectieprotocol: in een droge ruimte zoals een slaapkamer, in een natte ruimte zoals een keuken of badkamer, in een traphal en in</p> <p>Staalname:</p> <ul style="list-style-type: none">-winkel-wc

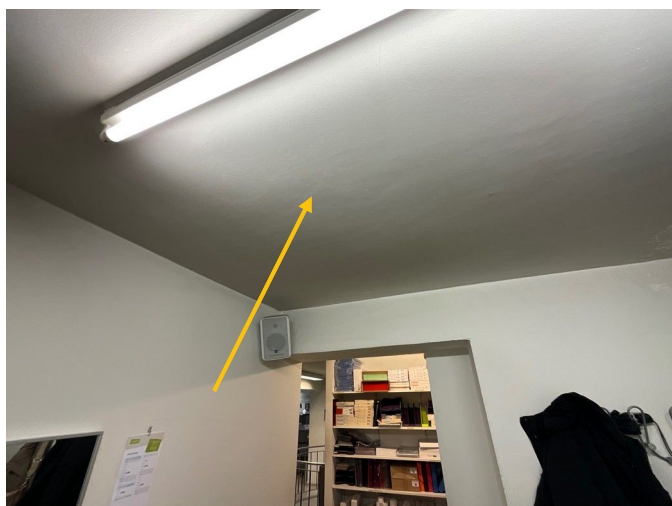
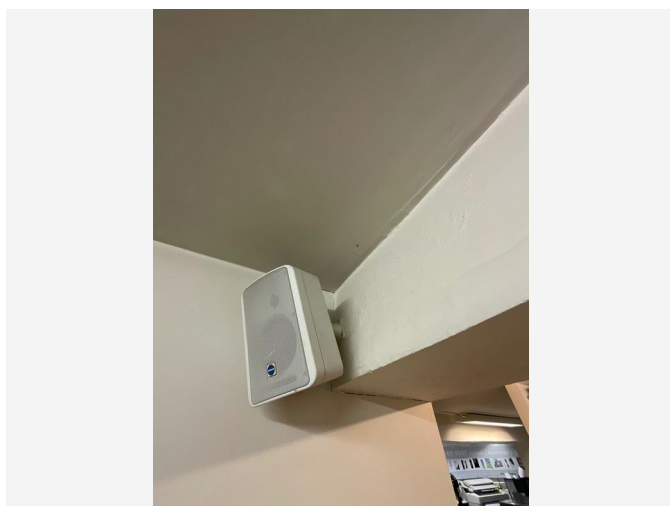
Fiche 7: Pleisterwerk plafonds verdiep

Geen asbest

#	Type	Referentie	Resultaat
7.1	Mengmonster	Mn3 Pleisterwerk plafonds verdiep	Geen asbest

Beschrijving	Pleisterwerk plafonds verdiep
Omgeving	Binnen
Primaire drager	Plafond
Bindmiddel van materiaal	Gips - kalk
Gebondenheid op basis van bindmiddel	Niet-hechtgebonden
Hoeveelheid (oppervlakte - dikte - aantal)	• 200,00 m ² - 1,00 cm - 1 stuk
Totaal volume	2,00 m ³
Identificatiemethode	Een monstername door de asbestdeskundige met laboanalyse door een asbestlabo.
Destructieve handeling voor identificatie	Nee
Opmerking	<p>De hoeveelheid is een zo nauwkeurig mogelijke opmeting. Hieraan kunnen evenwel geen rechten worden ontleend. Waar mogelijk, wordt staalname uitgevoerd conform het inspectieprotocol: in een droge ruimte zoals een slaapkamer, in een natte ruimte zoals een keuken of badkamer, in een traphal en in een stookruimte.</p> <p>Staalname:</p> <ul style="list-style-type: none">-bureel/werkplaats-keuken

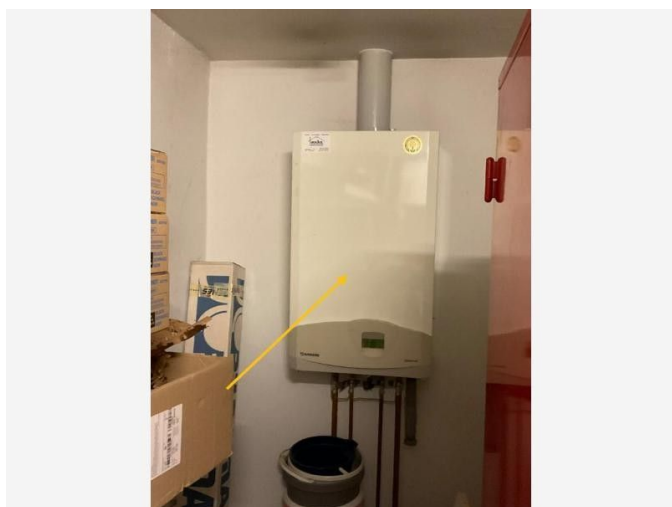
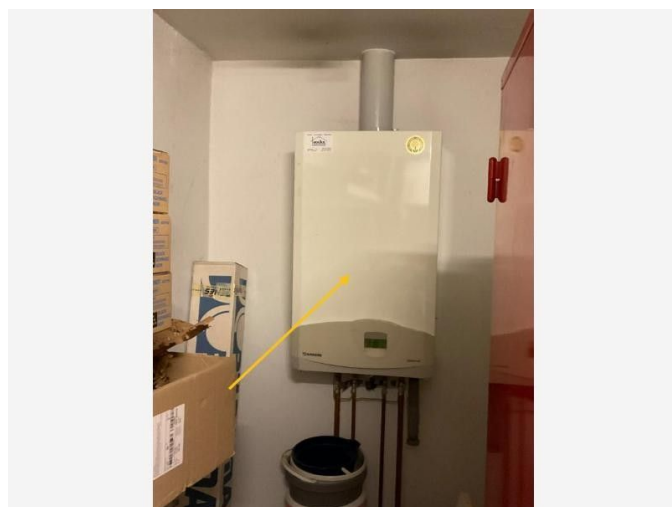
Beschrijving	Notitie	Terug te vinden op plannen
Fiche 8: Recente CV Ketel	Verwarmingstoestel met een bouwjaar na 2001 (zie bijlage)	Plan 1.4: Verdiep - pleisterwerk wanden
