# Asbestinventarisatattest

Turnhoutsebaan 171, 3294 Diest

Attestnummer : 20260803-000186.000

**Niet-asbestveilig**

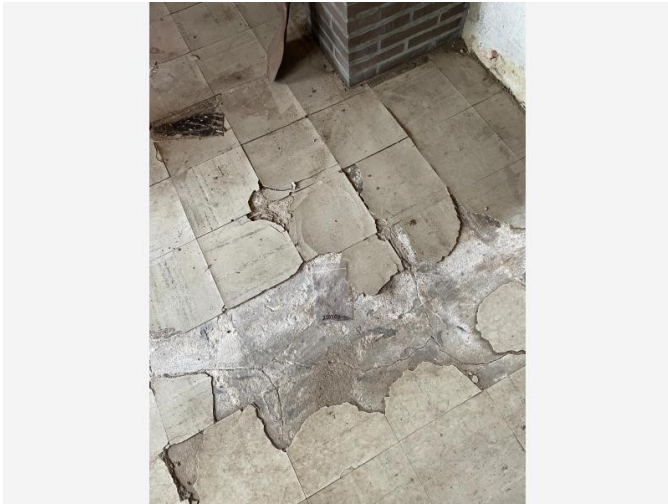
Het asbestmateriaal valt onder de mijlpaal van 2040.

**Dringend verwijderen**

- Verwijder dit asbestmateriaal zo snel mogelijk. Volg de toestand goed op.

- Hermetische zone (erkend asbestverwijderaar)  
Vinyltegels met zwarte lijm Positief : Deze toepassing moet door een erkende asbestverwijderaar worden ontmanteld in hermetische zone en mag je niet zelf doen. De hermetische zone is de enige veilige manier om geen vezels te verspreiden.

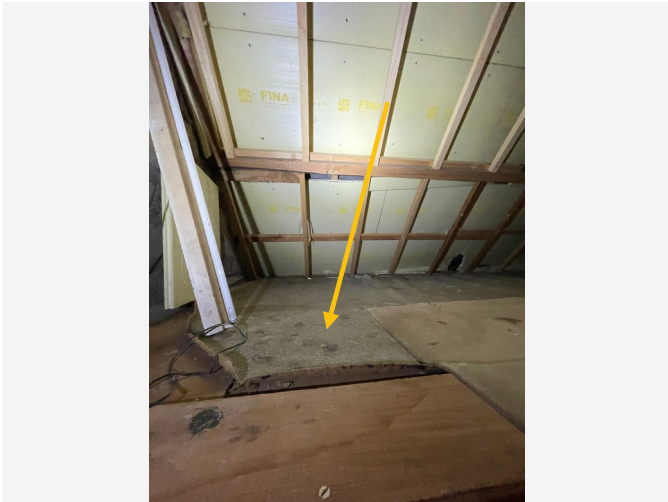
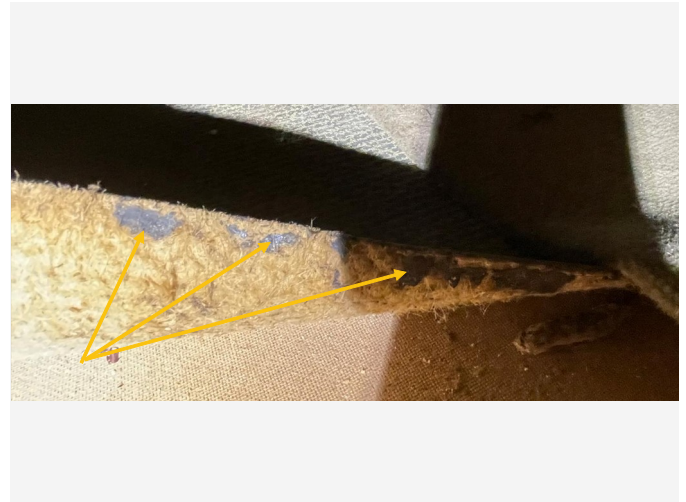
## Fiche 3: losliggend tapijt op de zolder met zwarte lijm aan onderkant.

Asbestmateriaal - afvalstof

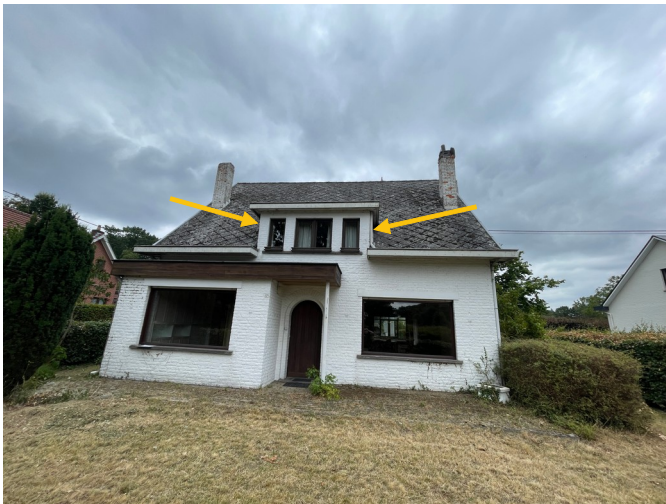
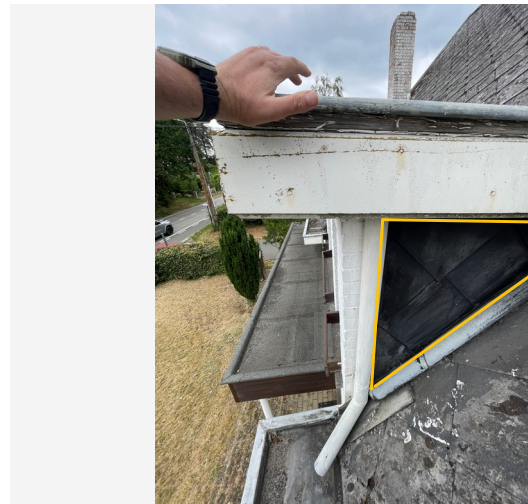
| Opmerking | De vermelde oppervlakte betreft een beredeneerde schatting. Er worden geen rechten verleend aan deze oppervlakte. |

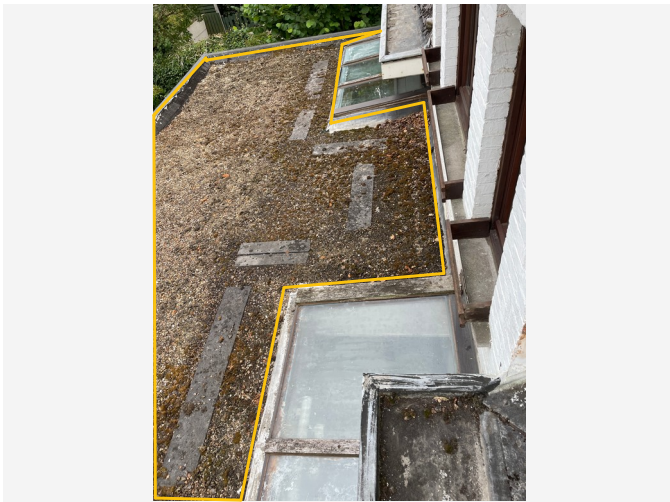
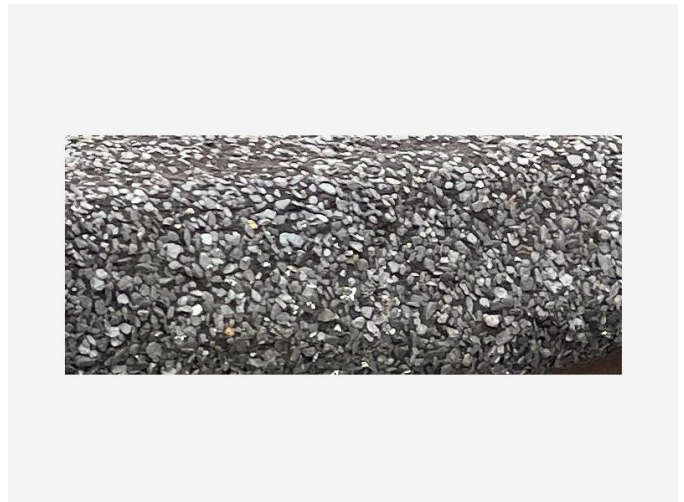
| Opmerking | <p>De vermelde oppervlakte betreft een beredeneerde schatting. Er worden geen rechten verleend aan deze oppervlakte.</p> <p>De leien aan de wand zijn in dezelfde bouwfase als de leien op het dak geplaatst en daarom kan de monstername van de dakleien dienst doen als monstername voor de wandleien.</p> <p>Met monster 220701 zijn de leien van het dak positief geanalyseerd op asbest met chrysotiel.</p> |

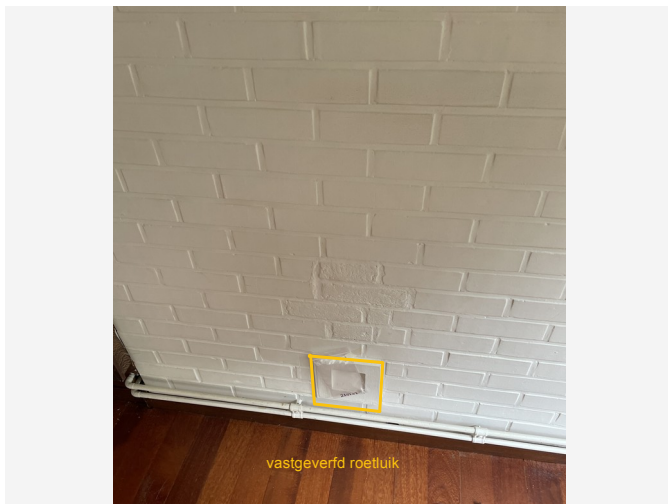
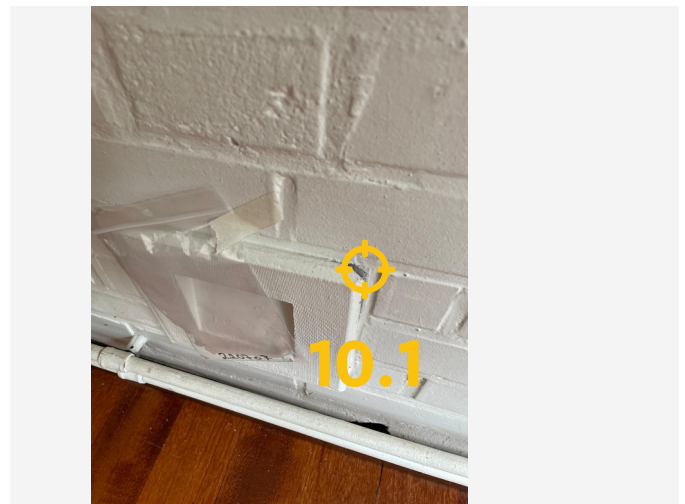
| Opmerking | <p>De vermelde oppervlaktes, diktes en volumes betreffen een beredeneerde schatting. Er worden geen rechten verleend aan deze oppervlaktes/diktes/volumes.</p> <p>De monsters kunnen niet genomen worden zonder enige vorm van destructief onderzoek en destructief onderzoek behoort niet tot de inspanningsverplichtingen van de ADI.</p> |

| Opmerking | <p>Crocidoliet is een aanname bij gebrek aan staalname.</p> <p>Een staalname kan een andere asbestsoort met zich meebrengen en de risico beoordeelbaar beïnvloeden.</p> <p>De staat is relatief goed langs de buitenzijde. mogelijks is de binnezijde meer verweerd. maar dat kon niet worden na gekeken.</p> |

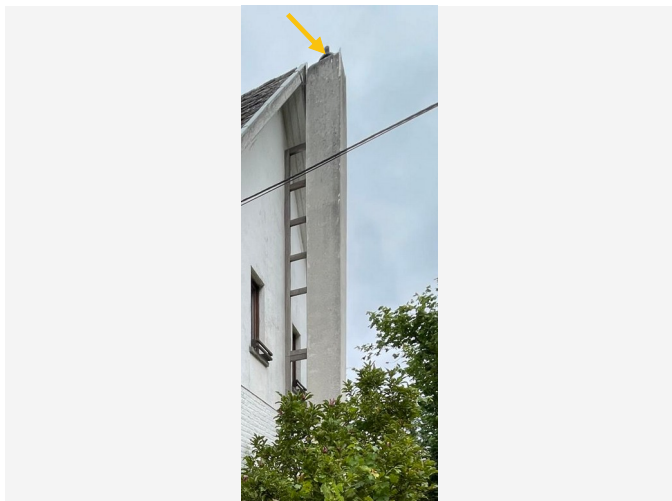
# Fiche 11: rookgaskanaal niet inspecteerbaar of zichtbaar binnenin

Beperking
