Asbestinventarisatetest

Diestersteenweg 239, 3293 Diest

Attestnummer : 20251125-000073.000

Uitgegeven op : 25.11.2025

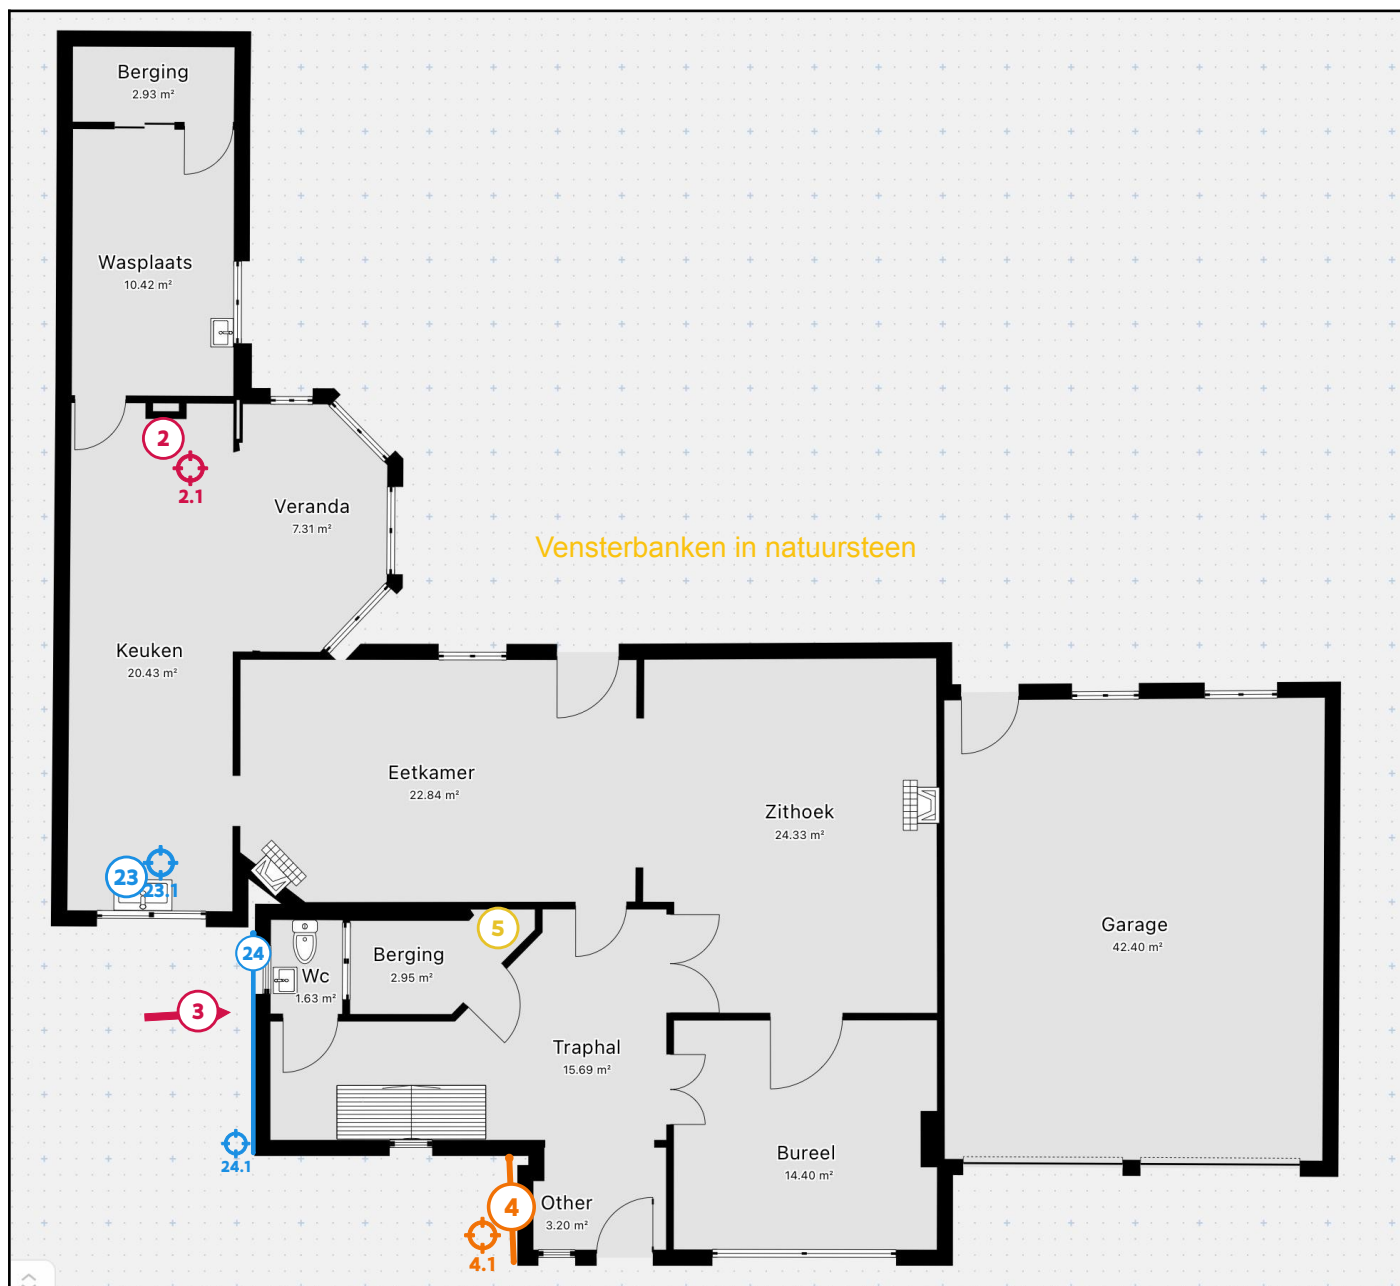
Plan 1.1: Gelijkvloers - leien - anti dreun - Bakeliet

Beschrijving	Type	Actie
2. Kachelkoord	Asbestmateriaal	Dringend verwijderen
2.1 Code: Mn8 kachelkoord	Puntmonster	-
3. Afval (leien)	Asbestmateriaal	Dringend verwijderen
4. Gevel met leien (rood)	Asbestmateriaal	Verwijderen

4.1 Code: Mn4 leien rood	Puntmonster	-
5. Bakeliet schakelkast	Asbestmateriaal	Zorgvuldig beheren
10. Vensterbanken	Advies	-
23. Anti-dreun	Geen asbest	-
23.1 Code: Mn3 anti dreun	Puntmonster	-
24. Gevel met leien (zwart)	Geen asbest	-
24.1 Code: Mn5 leien zwart	Puntmonster	-

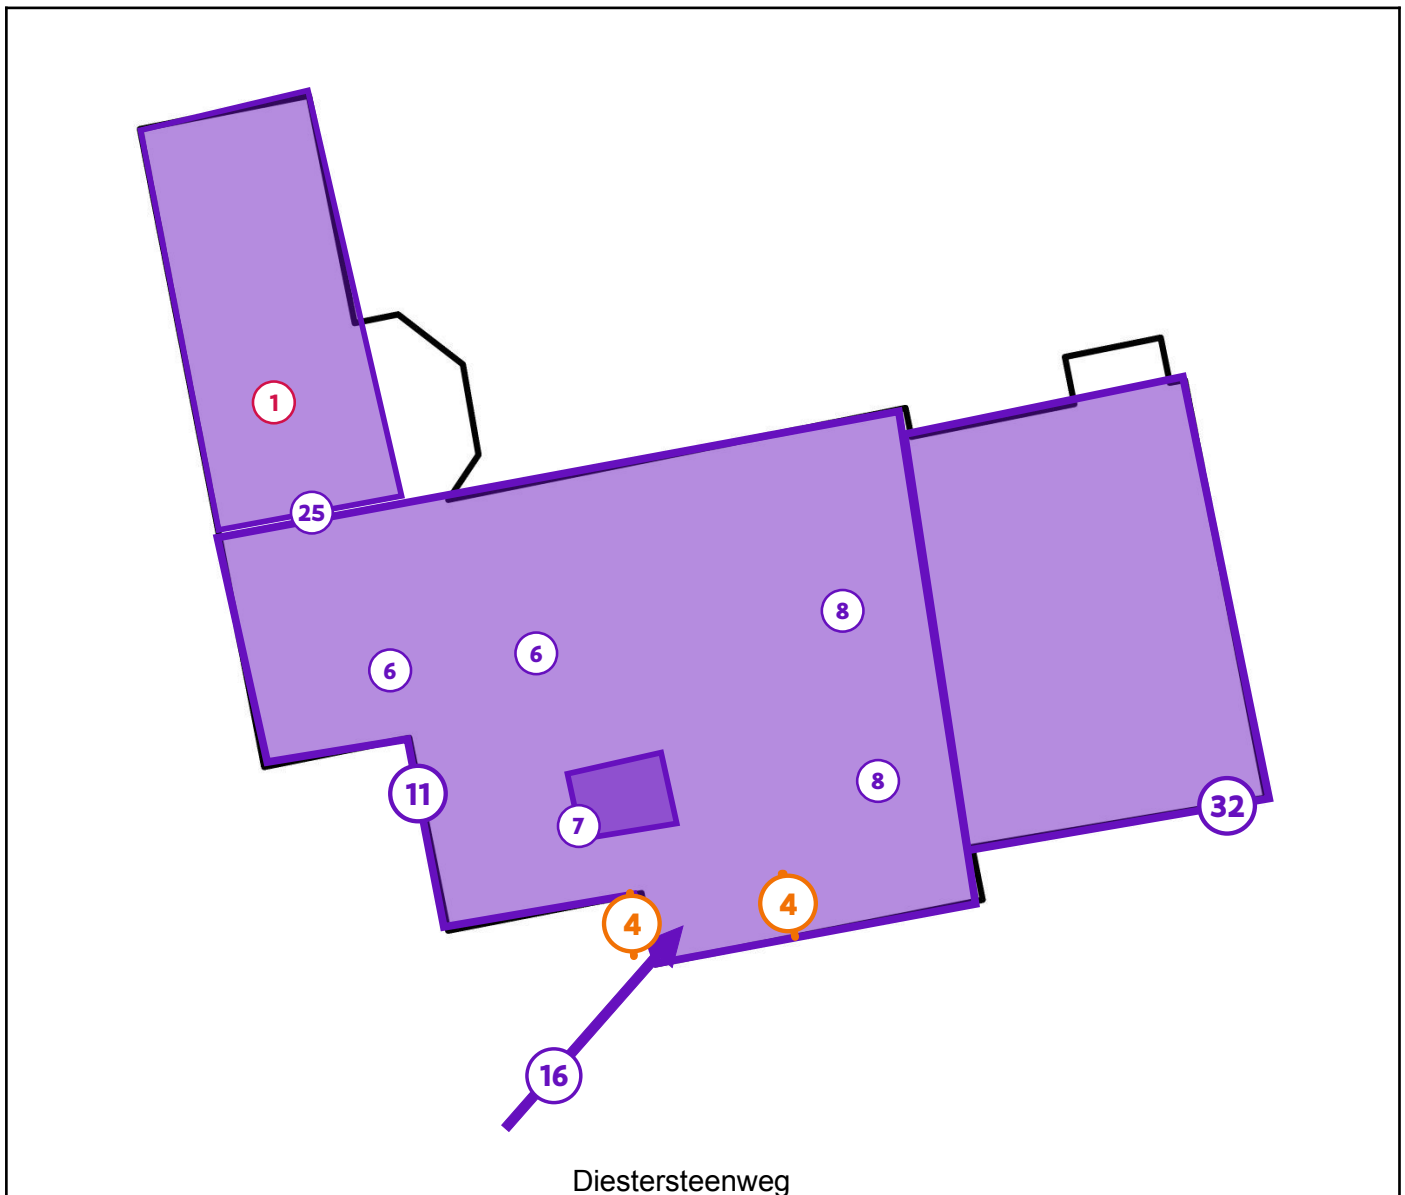
Plan 1.11: Dak - epdm - schouwen - leien - rookgaskanaal

Beschrijving	Type	Actie
1. Rookgaskanaal	Asbestmateriaal	Dringend verwijderen
4. Gevel met leien (rood)	Asbestmateriaal	Verwijderen
6. Schouw	Beperking	-
7. Dakbedekking dakkapel	Beperking	-
8. Schouw	Beperking	-

11. Geen onderdak aangetroffen	Advies	-
16. Terras EPDM	Advies	-
25. Dakbedekking plat dak (niet verdacht)	Overige ruimte of materiaal	-
32. Geen asbestverdacht onderdak aangetroffen	Overige ruimte of materiaal	-

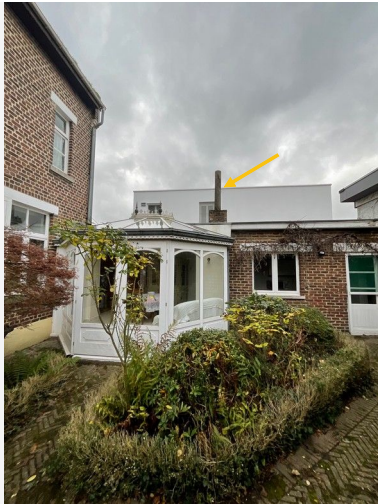
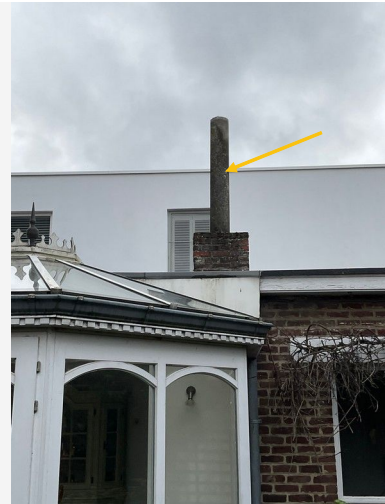
Eindbeoordeling materiaalrisico	Hoog materiaalrisico en/of hoge kans op vezelvrijgave
---------------------------------	---

Gebondenheid	Categorie 1: hechtgebonden in oorsprong
Asbestsoort (vezeltype)	Crocidoliet aanwezig
Asbestconcentratie	Laag (< 50%)
Afschermingsgraad van het gehele materiaal	Geheel of deels (ook) vrij aan binnenluchtstromen
Toestand van het materiaal	Matig beschadigd, matig verweerd

Beschrijving	Rookgaskanaal
Omgeving	Buiten
Primaire drager	HVAC infrastructuur en uitrusting
Asbestmateriaal	Rookgaskanaal
Bindmiddel van asbestmateriaal	Cement
Gebondenheid op basis van bindmiddel	Hecht
Hoeveelheid (lengte - omtrek - dikte - aantal)	<ul style="list-style-type: none">• 2,00 m - 65,00 cm - 1,00 cm - 1 stuk
Totaal volume	0,013 m ³
Eenvoudig bereikbaar	Ja
Bevestigingswijze	<ul style="list-style-type: none">• Verlijmd, ingegoten, versmeerd
Identificatiemethode	De asbestdeskundige beoordeelt het materiaal als asbesthoudend, en dit zonder monstername.
Destructieve handeling voor identificatie	Nee
Opmerking	De hoeveelheid is een zo nauwkeurig mogelijke opmeting. Hieraan kunnen evenwel geen rechten worden ontleend.

Dringend verwijderen

- Zorg voor een veilig beheer. Vermijd het beschadigen van het asbestmateriaal. Controleer de toestand jaarlijks op wijzigingen.

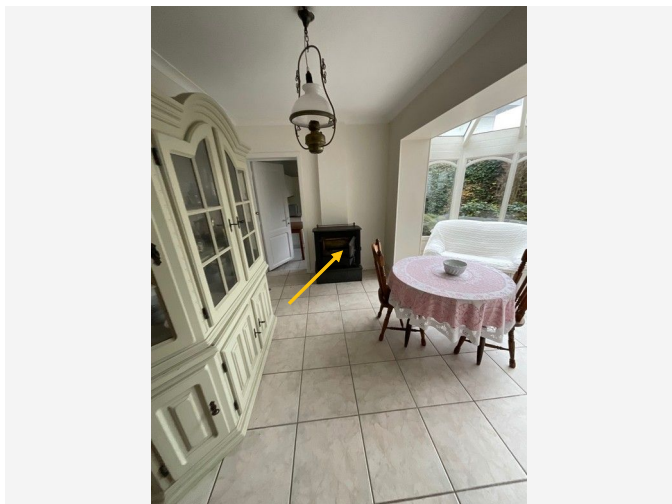
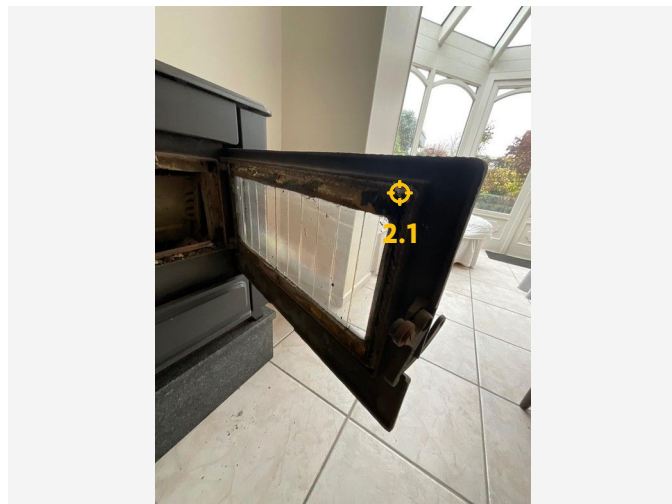
Eindbeoordeling materiaalrisico	Hoog materiaalrisico en/of hoge kans op vezelvrijgave
---------------------------------	---

Gebondenheid	Categorie 3: niet-hechtgebonden met weinig of geen matrix
Asbestsoort (vezeltype)	Alleen chrysotiel
Asbestconcentratie	Hoog ($\geq 50\%$)
Afschermingsgraad van het gehele materiaal	Geheel of deels (ook) vrij aan binnenluchtstromen
Toestand van het materiaal	Matig beschadigd, matig verweerd

#	Type	Referentie	Resultaat
2.1	Puntmonster	Mn8 kachelkoord	Chrysotiel

Beschrijving	Kachelkoord
Omgeving	Binnen
Primaire drager	Ruimteverwarming
Asbestmateriaal	Koord, lint, band, strip
Bindmiddel van asbestmateriaal	Weinig of geen bindmiddel (textiel, bevloeking, ...)
Gebondenheid op basis van bindmiddel	Niet-hechtgebonden
Hoeveelheid (lengte - omtrek - aantal)	<ul style="list-style-type: none">• 2,00 m - 3,00 cm - 1 stuk
Totale oppervlakte	0,06 m ²
Eenvoudig bereikbaar	Ja
Bevestigingswijze	<ul style="list-style-type: none">• Geklemd• Verlijmd, ingegoten, versmeerd
Identificatiemethode	Een monstername door de asbestdeskundige met laboanalyse door een asbestlabo.
Destructieve handeling voor identificatie	Nee
Opmerking	De hoeveelheid is een zo nauwkeurig mogelijke opmeting. Hieraan kunnen evenwel geen rechten worden ontleend.

Dringend verwijderen

- Verwijder dit asbestmateriaal zo snel mogelijk. Volg de toestand goed op.

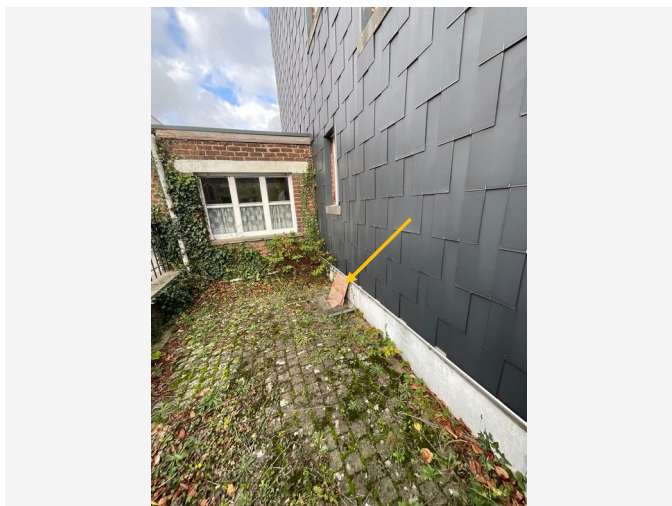
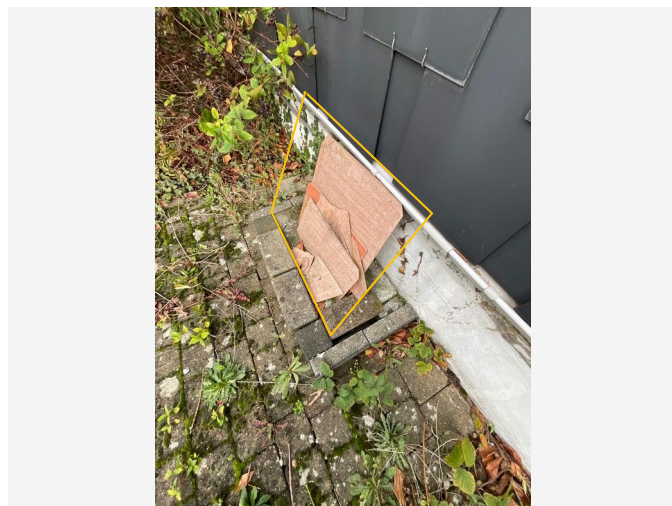
Beschrijving	Afval (leien)
Type afvalstof	Betreft resten (contaminatie) van verwerking of beschadiging
Type resten (contaminatie)	<ul style="list-style-type: none">• Stukken, fragmenten (los, opliggend)
Besmette materialen	<ul style="list-style-type: none">• Geen (er is geen vermenging met ander materiaal)
Bron van de resten	Gevelleien Rood
Omgeving	Buiten
Primaire drager	Vloer
Gebondenheid resten	Hecht
Hoeveelheid (gewicht - aantal)	<ul style="list-style-type: none">• 10,00 kg - 1 stuk
Totaal gewicht	10,00 kg
Eenvoudig bereikbaar	Ja
Identificatiemethode	De asbestdeskundige beoordeelt het materiaal als asbestverdacht en dus asbesthoudend, en dit zonder monstername.
Opmerking	De hoeveelheid is een zo nauwkeurig mogelijke opmeting. Hieraan kunnen evenwel geen rechten worden ontleend.

Dringend verwijderen

- Verwijder het asbestafval.

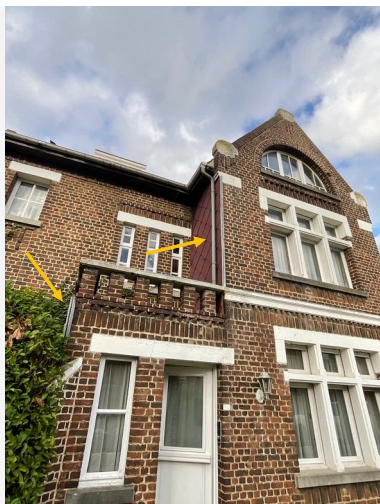
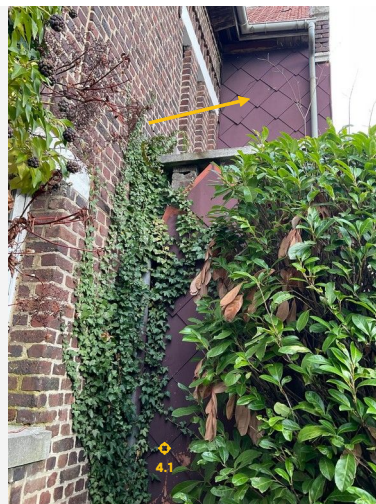
Beschrijving	Gevel met leien (rood)
Omgeving	Buiten
Primaire drager	Wand buitenschil
Asbestmateriaal	Dak- en gevelbekleding - Lei, shingle
Bindmiddel van asbestmateriaal	Cement
Gebondenheid op basis van bindmiddel	Hecht
Hoeveelheid (oppervlakte - aantal)	<ul style="list-style-type: none">• 15,00 m² - 1 stuk
Totale oppervlakte	15,00 m ²
Eenvoudig bereikbaar	Ja
Bevestigingswijze	<ul style="list-style-type: none">• Genageld, geniet
Identificatiemethode	Een monstername door de asbestdeskundige met laboanalyse door een asbestlabo.
Destructieve handeling voor identificatie	Nee
Opmerking	De hoeveelheid is een zo nauwkeurig mogelijke opmeting. Hieraan kunnen evenwel geen rechten worden ontleend.

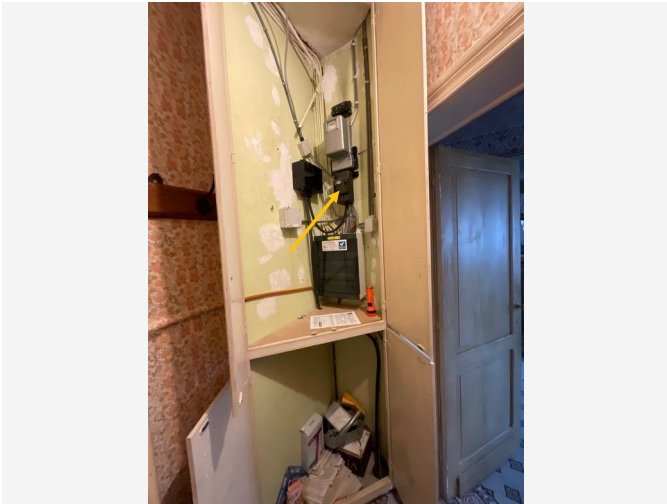
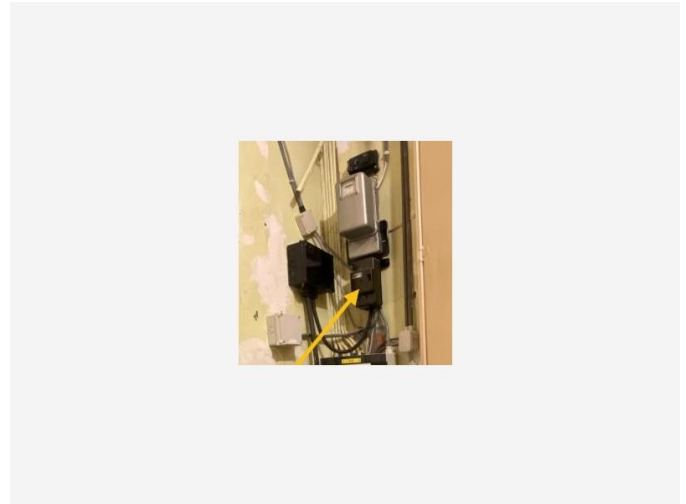
Beschrijving	Bakeliet schakelkast
Omgeving	Binnen
Primaire drager	Communicatie en elektrische infrastructuur en uitrusting
Asbestmateriaal	Plaat, paneel, tablet - Type Bakeliet
Bindmiddel van asbestmateriaal	Kunststof of -hars
Gebondenheid op basis van bindmiddel	Hecht
Hoeveelheid (oppervlakte - dikte - aantal)	• 0,10 m ² - 1,00 cm - 1 stuk
Totaal volume	0,001 m ³
Eenvoudig bereikbaar	Ja
Bevestigingswijze	• Geschroefd
Identificatiemethode	De asbestdeskundige beoordeelt het materiaal als asbestverdacht en dus asbesthoudend, en dit zonder monstername. Motivatie: De monstername brengt andere schade aan dan schade die inherent is aan de monstername.
Destructieve handeling voor identificatie	Nee
Opmerking	De hoeveelheid is een zo nauwkeurig mogelijke opmeting. Hieraan kunnen evenwel geen rechten worden ontleend.
