Asbestinventarisatetest

Schellekensberg 11, 3290 Diest

Attestnummer : 20260327-000087.000

Asbestveilig (maar niet asbestvrij)

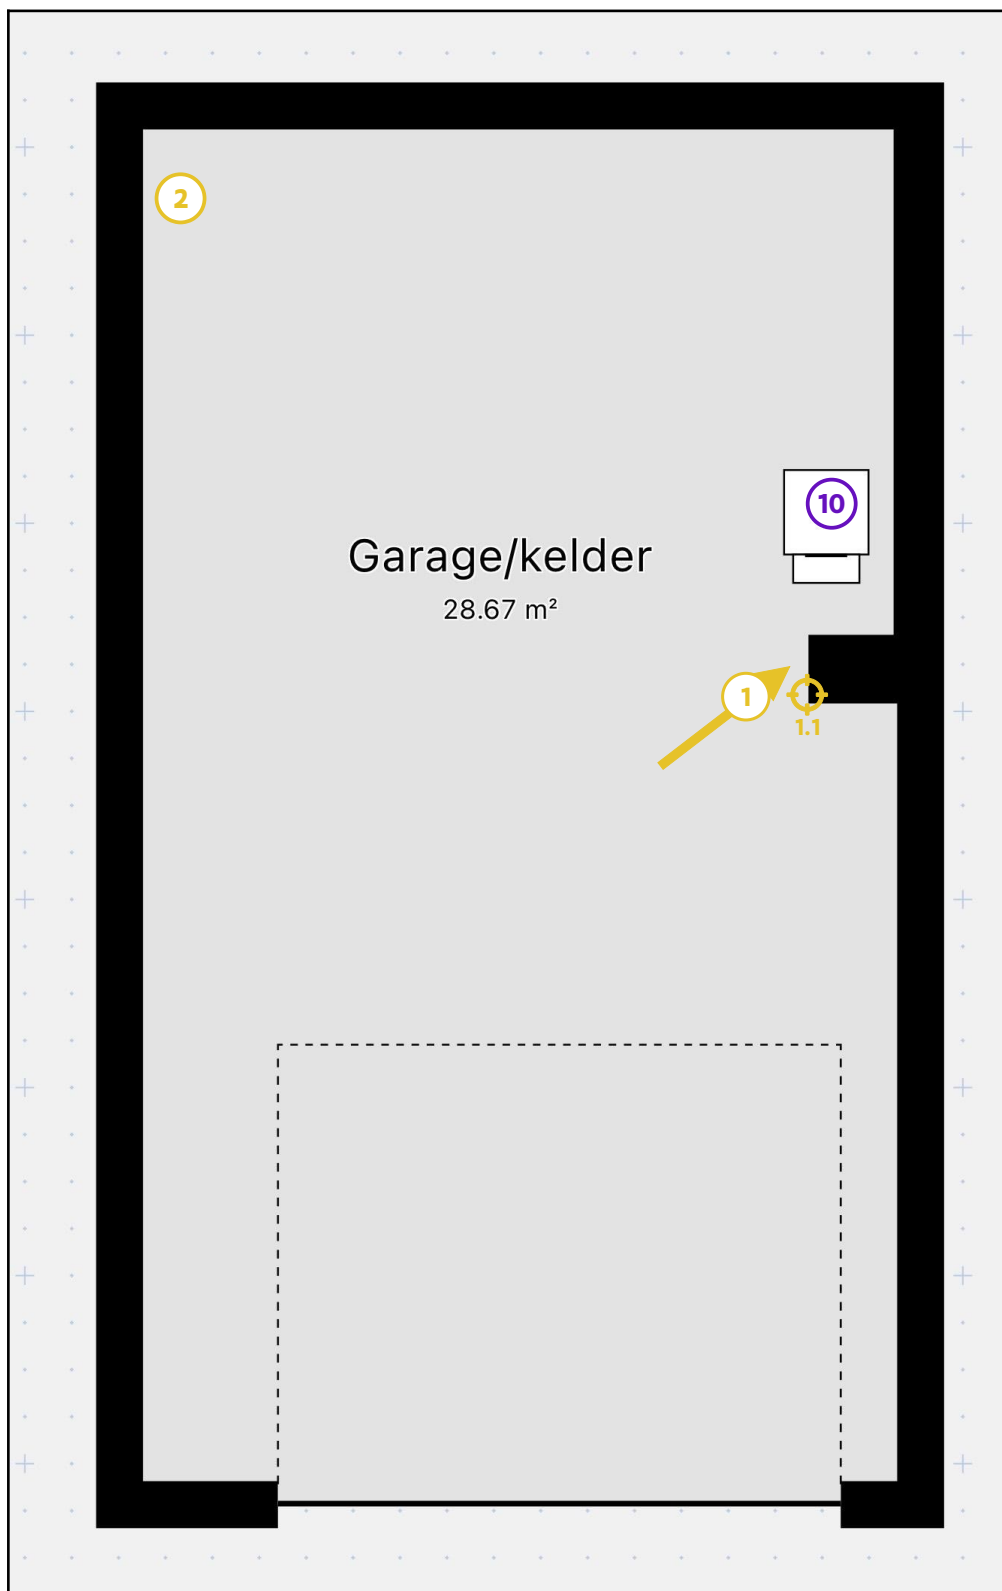
Plan 1.4: Garage/kelder - roetluik - bakeliet - cv

1. Roetluik	Asbestmateriaal	Zorgvuldig beheren
1.1 Code: Mn4 roetluik	Puntmonster	-
2. Elektriciteitsmeter bakeliet (netbeheerder)	Asbestmateriaal	Zorgvuldig beheren
10. Recente cv ketel	Overige ruimte of materiaal	-

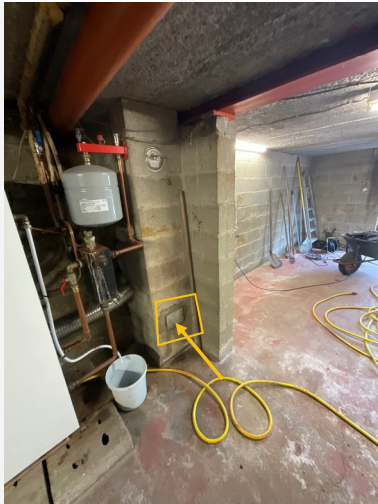
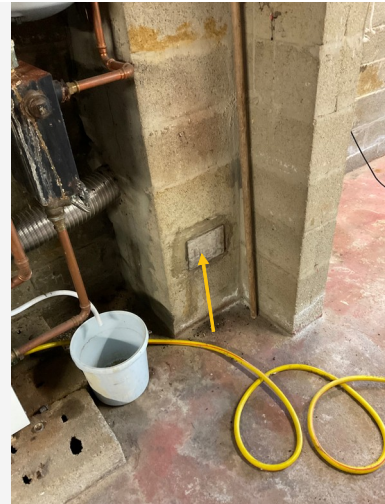
Het asbestmateriaal valt onder de mijlpaal van 2040.

Eindbeoordeling materiaalrisico	Laag materiaalrisico en/of verlaagde kans op vezelvrijgave
---------------------------------	--

Gebondenheid	Categorie 1: hechtgebonden in oorsprong
Asbestsoort (vezeltype)	Alleen chrysotiel aanwezig
Asbestconcentratie	Laag (< 50%)
Afschermingsgraad van het gehele materiaal	Geheel of deels vrij aan de binnenlucht, maar geen contact met binnenluchtstromen
Toestand van het materiaal	Licht beschadigd, licht verweerd. Intacte calciumsilicaatplaat of materiaal met categorie 3-gebondenheid

#	Type	Referentie	Resultaat
1.1	Puntmonster	Mn4 roetluik	Chrysotiel

Beschrijving	Roetluik
Omgeving	Binnen
Primaire drager	HVAC infrastructuur en uitrusting
Asbestmateriaal	Plaat, paneel, tablet - Generiek
Bindmiddel van asbestmateriaal	Cement
Gebondenheid op basis van bindmiddel	Hecht
Hoeveelheid (oppervlakte - dikte - aantal)	• 0,20 m ² - 1,00 cm - 1 stuk
Totaal volume	0,002 m ³
Eenvoudig bereikbaar	Ja
Bevestigingswijze	• Geklemd
Identificatiemethode	Een monstername door de asbestdeskundige met laboanalyse door een asbestlabo.
Destructieve handeling voor identificatie	Nee
Opmerking	De hoeveelheid is een zo nauwkeurig mogelijke opmeting. Hieraan kunnen evenwel geen rechten worden ontleend.

- Zorg voor een veilig beheer. Vermijd het beschadigen van het asbestmateriaal. Controleer de toestand jaarlijks op wijzigingen.

- Eenvoudige handelingen: mag via doe-het-zelf of door werknemer(s) met opleidingsattest eenvoudige handelingen
Deze toepassing kan door een aannemer die over een opleidingsattest eenvoudige handelingen beschikt of door een particulier (doe-het-zelf), verwijderd worden indien er geen verhoogd risico op vrijgave van asbestvezels (max. concentratie 0,01 vezels/cm³ - CODEX Art. VI.3-54) ontstaat en de toepassing voorafgaand wordt gefixeerd/bevochtigd; de individuele elementen zonder machinale werktuigen (boormachine, slijpschijf, hogedrukreiniger,...) en zonder breken of gooien een voor een losgemaakt worden; en ten slotte dubbel en luchtdicht verpakt weggevoerd worden naar een erkend afvalpunt (recyclagepark).

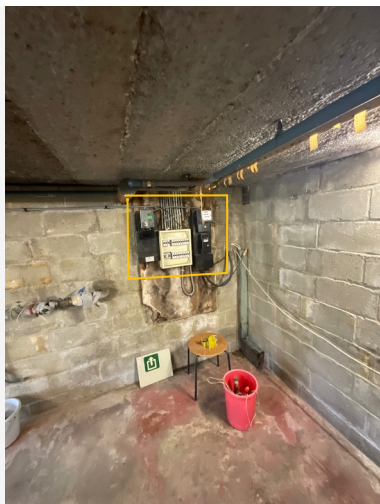
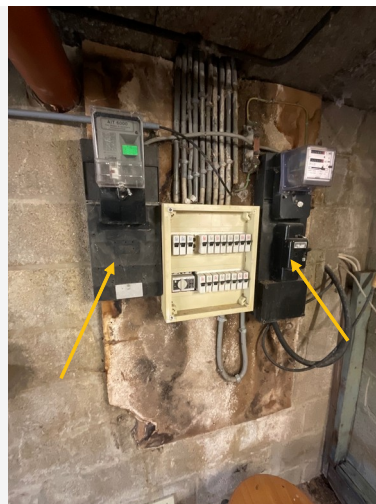
Het asbestmateriaal valt onder de mijlpaal van 2040.

Eindbeoordeling materiaalrisico	Zeer laag materiaalrisico en/of zeer lage kans op vezelvrijgave
---------------------------------	---

Gebondenheid	Categorie 1: hechtgebonden in oorsprong
Asbestsoort (vezeltype)	Crocidoliet aanwezig
Asbestconcentratie	Laag (< 50%)
Afschermingsgraad van het gehele materiaal	Stootvaste afscherming of omkasting
Toestand van het materiaal	Onbeschadigd, niet verweerd

Beschrijving	Elektriciteitsmeter bakeliet (netbeheerder)
Omgeving	Binnen
Primaire drager	Communicatie en elektrische infrastructuur en uitrusting
Asbestmateriaal	Plaat, paneel, tablet - Type Bakeliet
Bindmiddel van asbestmateriaal	Kunststof of -hars
Gebondenheid op basis van bindmiddel	Hecht
Hoeveelheid (oppervlakte - dikte - aantal)	<ul style="list-style-type: none">• 0,20 m² - 0,40 cm - 1 stuk
Totaal volume	< 0,001 m ³
Eenvoudig bereikbaar	Ja
Bevestigingswijze	<ul style="list-style-type: none">• Geschroefd
Identificatiemethode	<p>De asbestdeskundige beoordeelt het materiaal als asbestverdacht en dus asbesthoudend, en dit zonder monsternamen.</p> <p>Motivatie: De materialen behoren niet toe aan de eigenaar voor wie de asbestdeskundige de asbestinventaris uitvoert.</p>
Destructieve handeling voor identificatie	Nee
Opmerking	De hoeveelheid is een schatting en kan afwijken van de werkelijke toestand.

- Zorg voor een veilig beheer. Vermijd het beschadigen van het asbestmateriaal. Controleer de toestand jaarlijks op wijzigingen.

- Eenvoudige handelingen: mag via doe-het-zelf of door werknemer(s) met opleidingsattest eenvoudige handelingen
Te verwijderen door de netbeheerder.

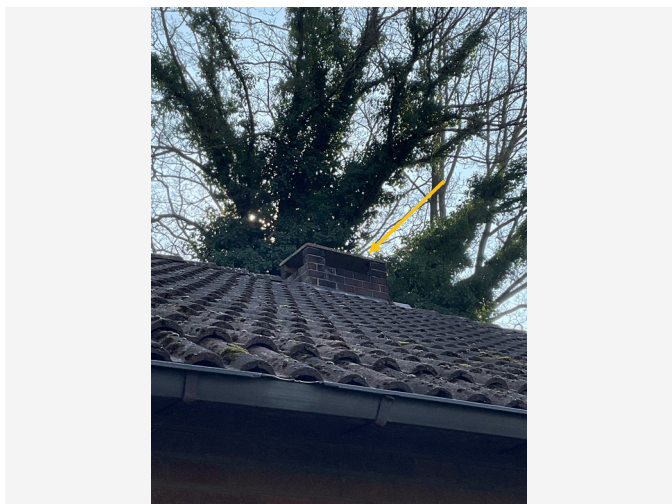
Situeringfoto

Tijdelijke beperking

Reden: Het te onderzoeken materiaal situeert zich hoger dan 3,50 m te rekenen vanaf een veilige ondergrond

Uitleg van de asbestdeskundige: De schouw bevat binnenin mogelijk een asbestcement rookgaskanaal. Laat dit onderzoeken bij eventuele werken.

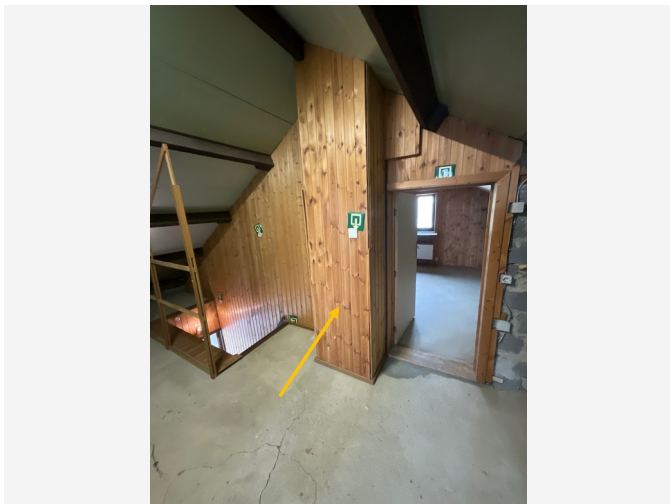
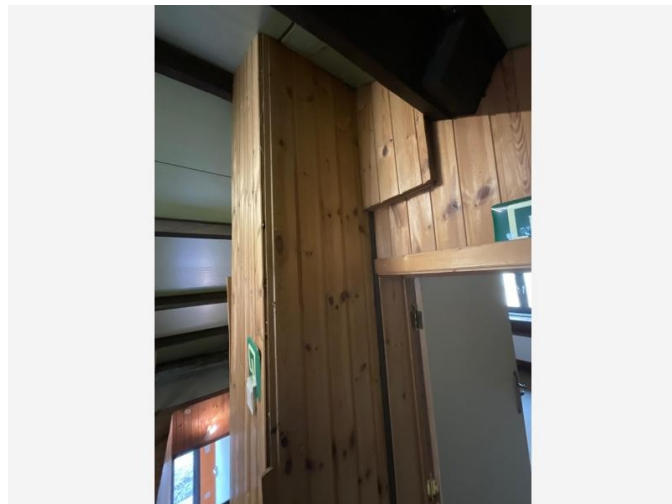
- Wanden & Plafonds vervaardigd uit houten/kunststof Klikpanelen. (niet-asbestverdacht)
- Mogelijk asbesthoudende materialen aanwezig achter de constructie
- Aanvullend destructief onderzoek uit te voeren.

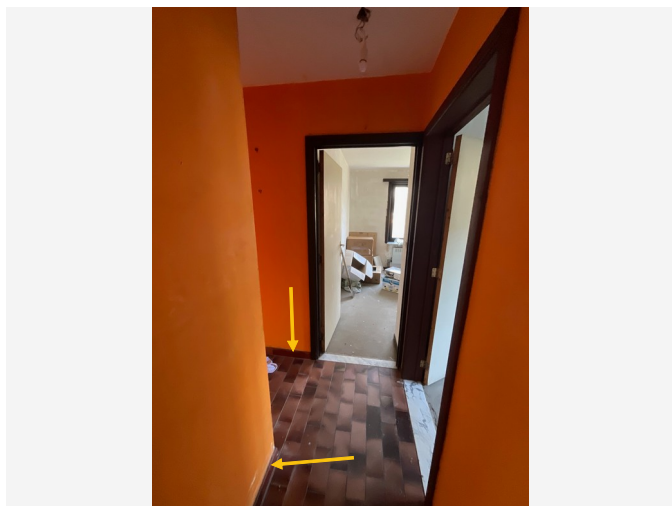
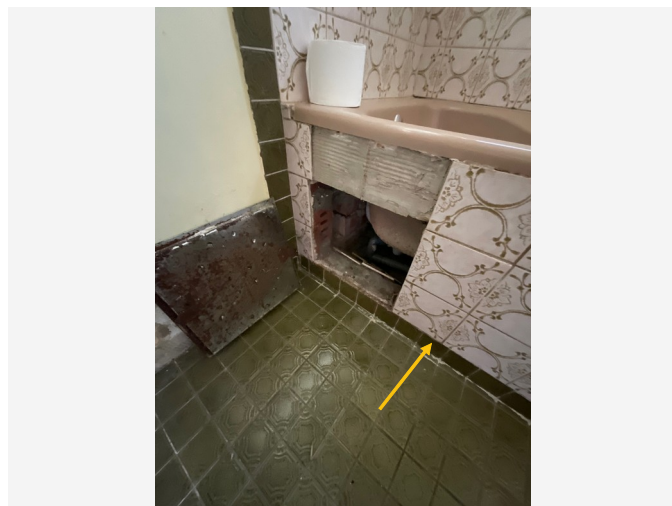
Plinten werden soms verlijmd met asbesthoudende lijm. Bij werken, laat dit onderzoeken.

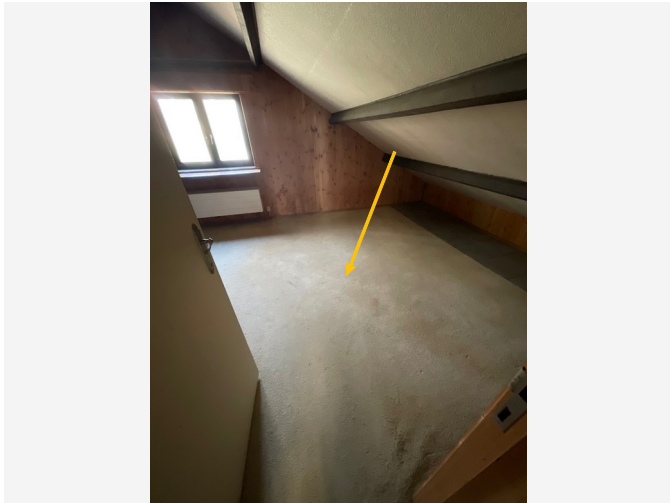
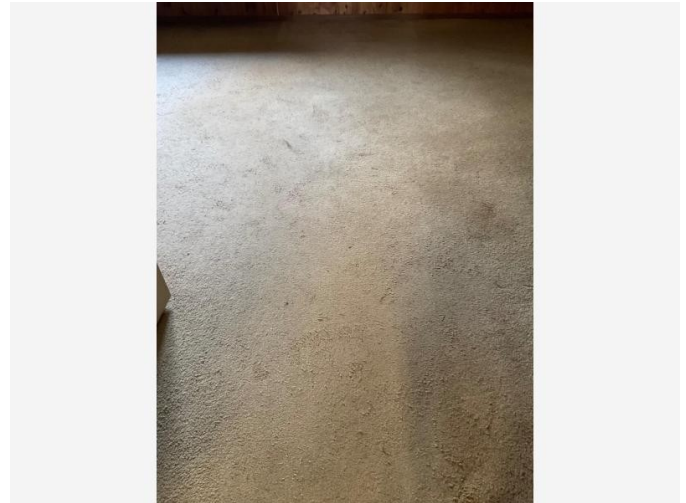
Het tapijt is niet verdacht. Inspectie van eventuele onderliggende lagen is niet mogelijk zonder uitbreiding naar een destructief onderzoek.

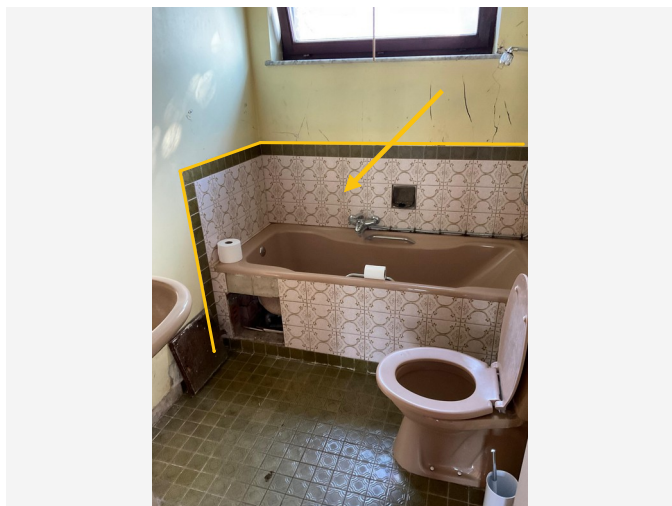
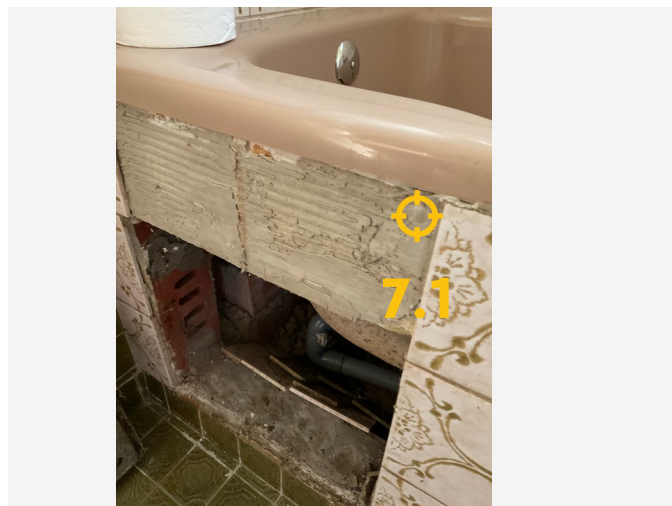
Fiche 7: Lijmlaag tegels badkamer

Geen asbest

#	Type	Referentie	Resultaat
7.1	Puntmonster	Mn3 lijm	Geen asbest

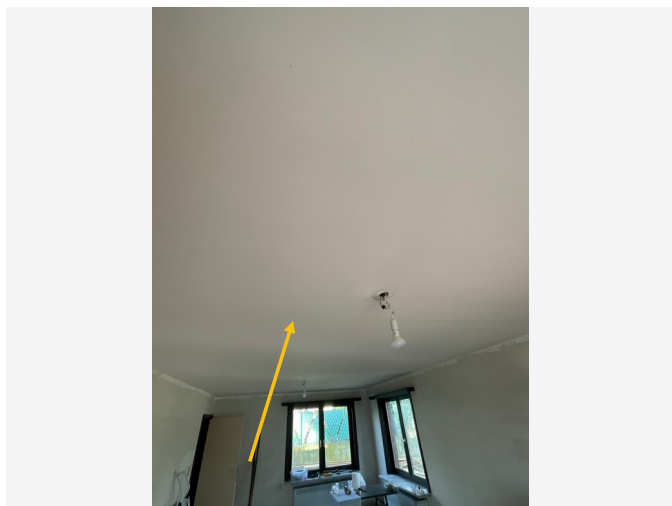
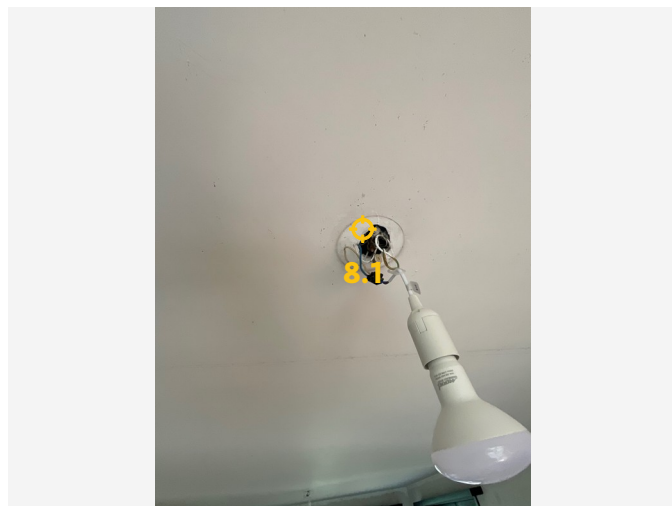
Fiche 8: Pleisterwerk plafonds

Geen asbest

#	Type	Referentie	Resultaat
8.1	Mengmonster	MN2 pleister plafond	Geen asbest

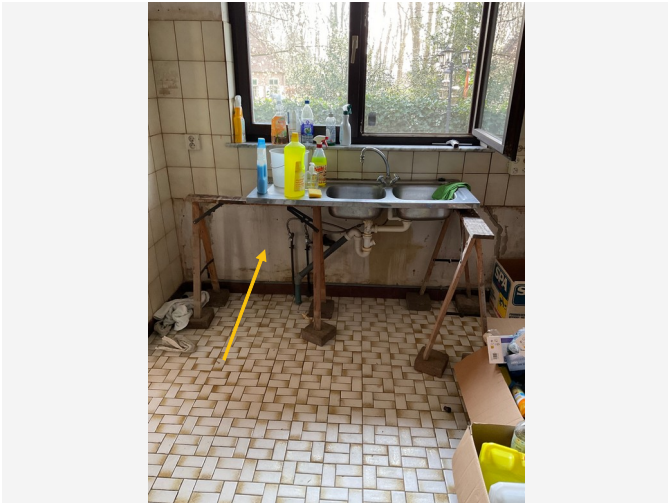
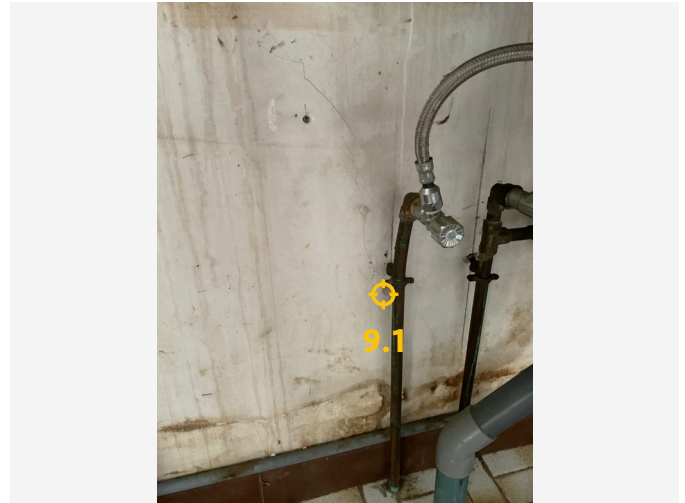
Fiche 9: Pleisterwerk wanden

Geen asbest

#	Type	Referentie	Resultaat
9.1	Mengmonster	Mn1 pleister wand	Geen asbest
