# Asbestinventarisatetest

Diestsebaan 62, 3290 Diest

Attestnummer : 20260605-000333.000

Uitgegeven op : 05.06.2026

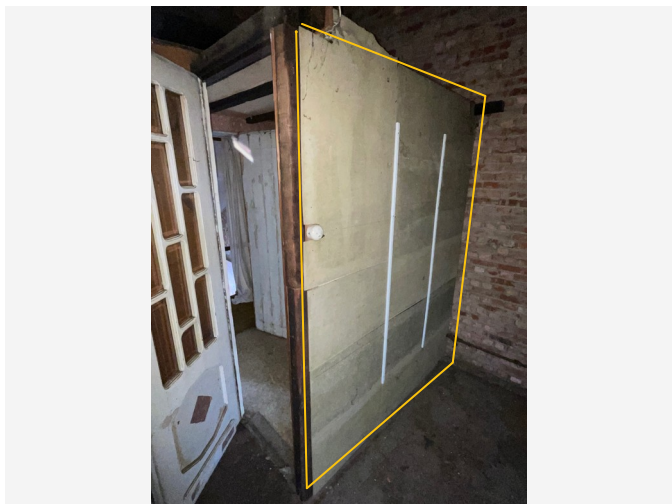
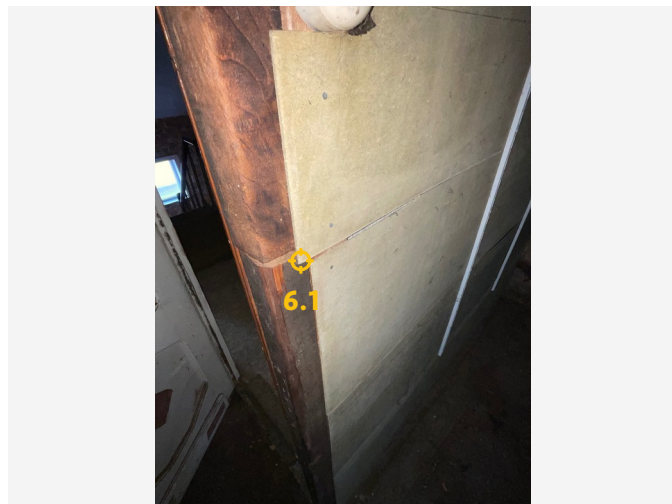
Beschrijving	Zijwand garage
Omgeving	Buiten
Primaire drager	Wand buitenschil
Asbestmateriaal	Plaat, paneel, tablet - Type Menuiserie
Bindmiddel van asbestmateriaal	Cement
Gebondenheid op basis van bindmiddel	Hecht
Hoeveelheid (oppervlakte - dikte - aantal)	• 2,00 m <sup>2</sup> - 0,30 cm - 1 stuk
Totaal volume	0,006 m <sup>3</sup>
Eenvoudig bereikbaar	Ja
Bevestigingswijze	• Geklemd
Identificatiemethode	Een monstername door de asbestdeskundige met laboanalyse door een asbestlabo.
Destructieve handeling voor identificatie	Nee
Opmerking	De hoeveelheid is een zo nauwkeurig mogelijke opmeting. Hieraan kunnen evenwel geen rechten worden ontleend.

- Eenvoudige handelingen: mag via doe-het-zelf of door werknemer(s) met opleidingsattest eenvoudige handelingen  
Deze toepassing kan door een aannemer die over een opleidingsattest eenvoudige handelingen beschikt of door een particulier (doe-het-zelf), verwijderd worden indien er geen verhoogd risico op vrijgave van asbestvezels (max. concentratie 0,01 vezels/cm<sup>3</sup> - CODEX Art. VI.3-54) ontstaat en de toepassing voorafgaand wordt gefixeerd/bevochtigd; de individuele elementen zonder machinale werktuigen (boormachine, slijpschijf, hogedrukreiniger,...) en zonder breken of gooien een voor een losgemaakt worden; en ten slotte dubbel en luchtdicht verpakt weggevoerd worden naar een erkend afvalpunt (recyclagepark).

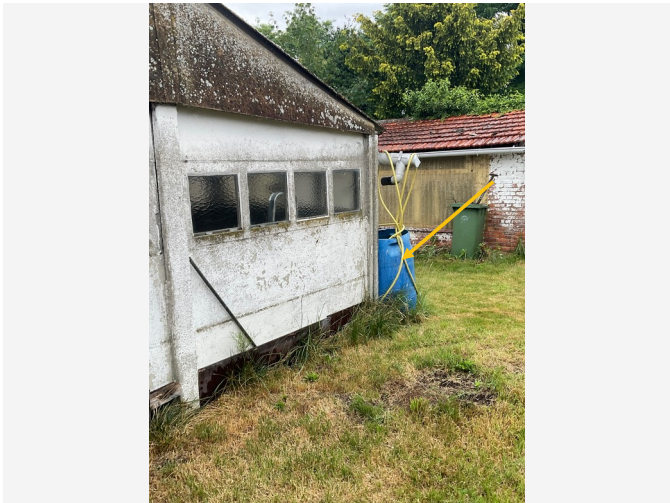
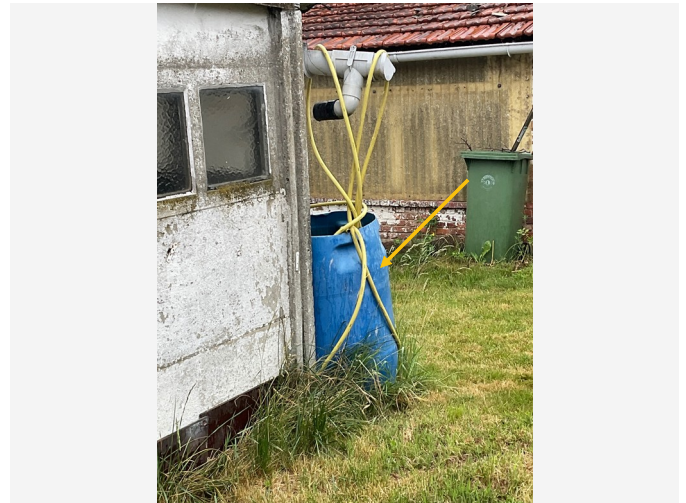
Beschrijving	Slib regenton
Type afvalstof	Betreft resten (contaminatie) van verwerking of beschadiging
Type resten (contaminatie)	<ul style="list-style-type: none"><li>• Stof, deeltjes &lt; 4 mm, flinters, gruis (vermengd in materiaal)</li><li>• Stukken, fragmenten (vermengd in materiaal)</li></ul>
Besmette materialen	<ul style="list-style-type: none"><li>• Waterbodem</li></ul>
Bron van de resten	Dak tuinhuis/kot
Omgeving	Buiten
Primaire drager	Waterbodem
Gebondenheid resten	Niet hecht
Hoeveelheid (gewicht - aantal)	<ul style="list-style-type: none"><li>• 2,00 kg - 1 stuk</li></ul>
Totaal gewicht	2,00 kg
Eenvoudig bereikbaar	Ja
Identificatiemethode	De asbestdeskundige beoordeelt het materiaal als asbestverdacht en dus asbesthoudend, en dit zonder monstername.
Opmerking	De hoeveelheid is een zo nauwkeurig mogelijke opmeting. Hieraan kunnen evenwel geen rechten worden ontleend.

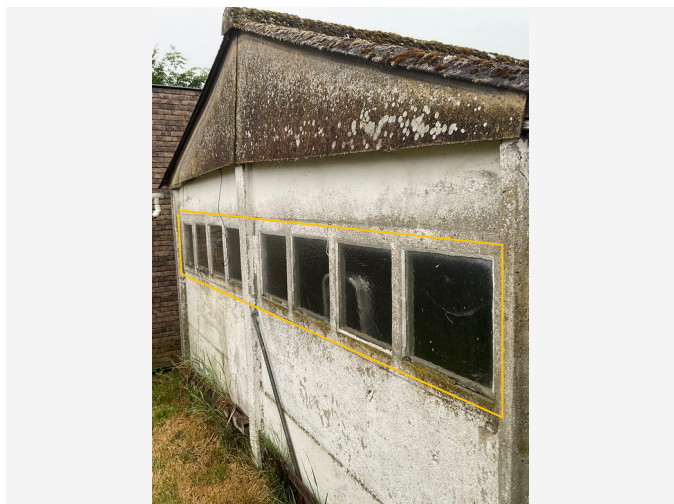
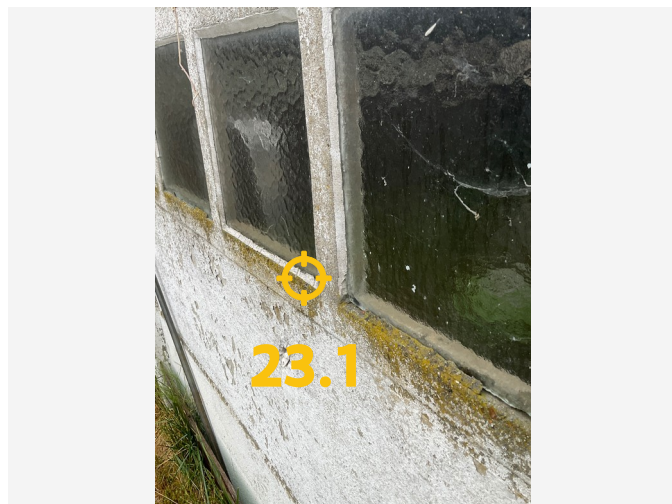
## Fiche 23: Mastiek garage

Geen asbest

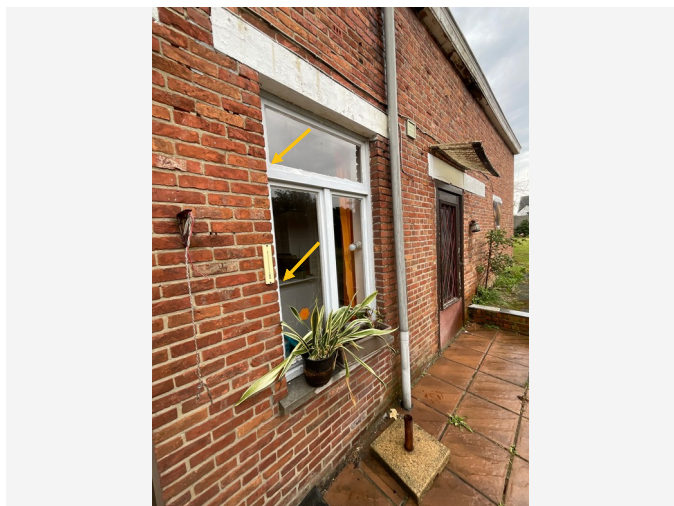
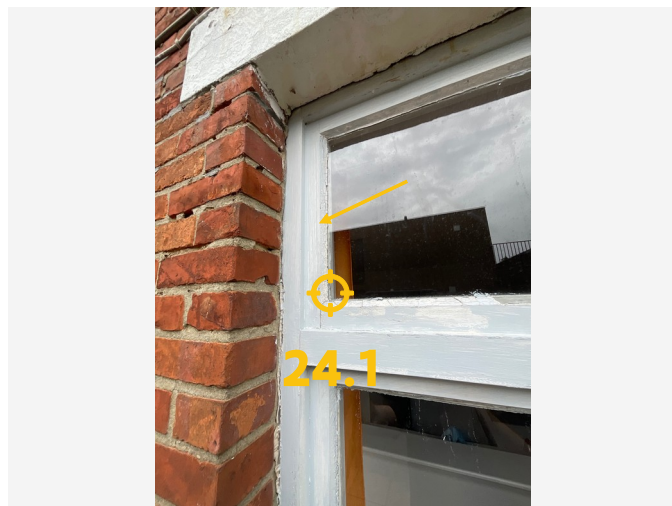
## Fiche 24: Mastiek houten ramen

Geen asbest

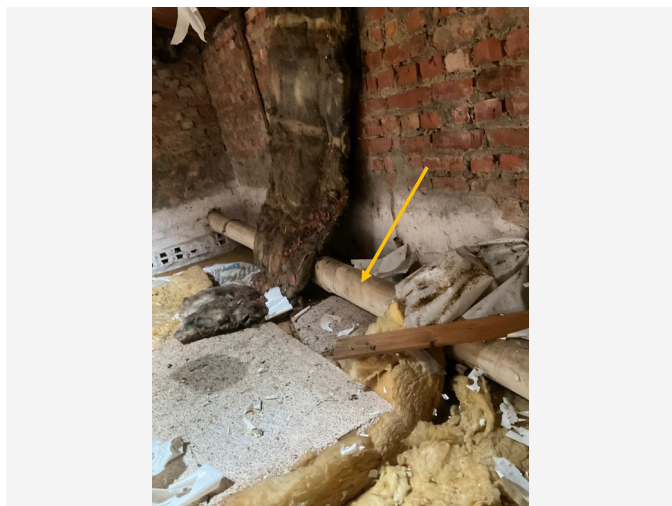
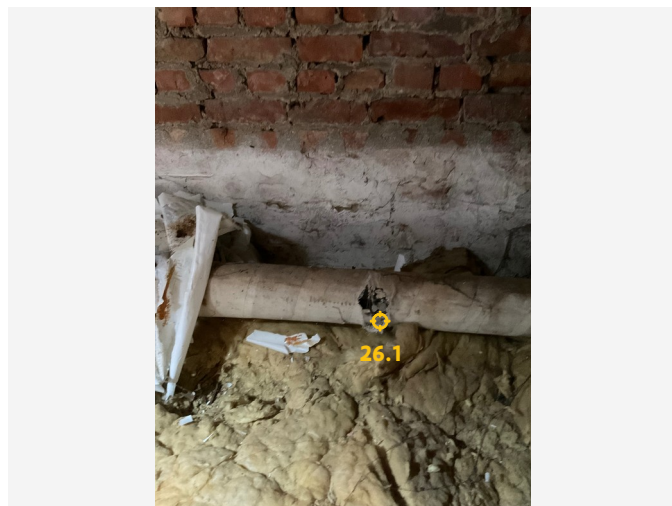
## Fiche 26: Leidingisolatie (gips)

Geen asbest

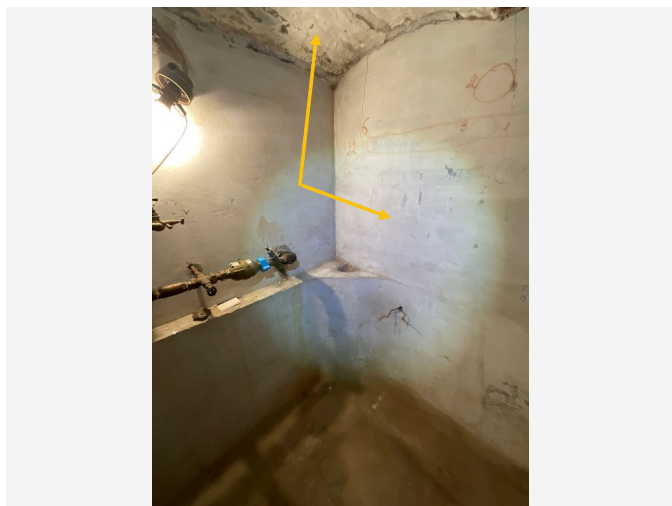
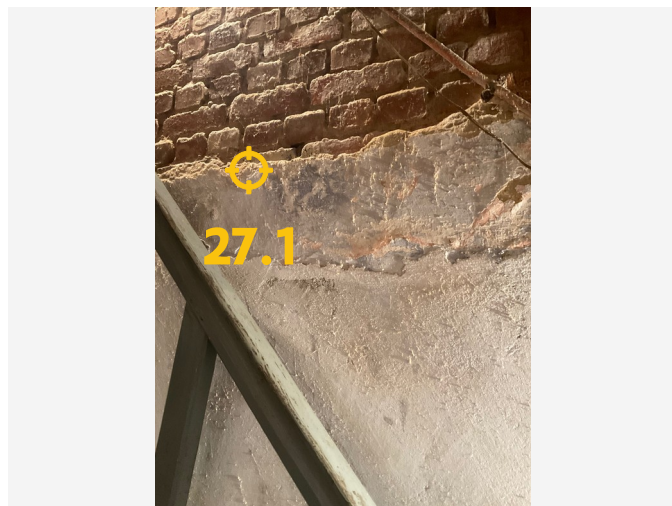
## Fiche 27: Cementpleister kelder

Geen asbest

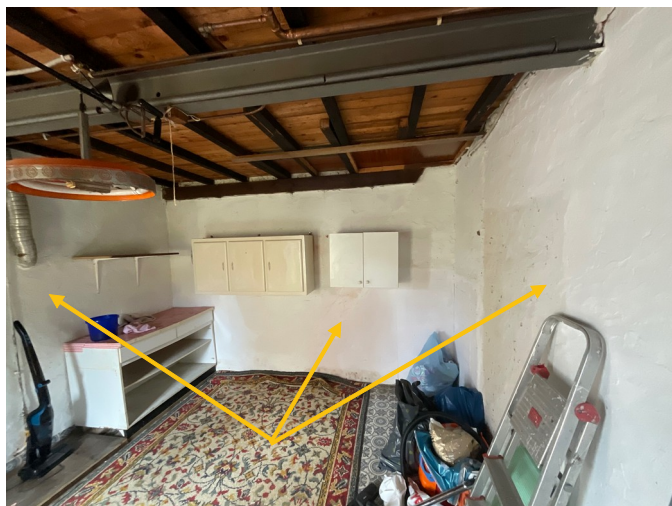
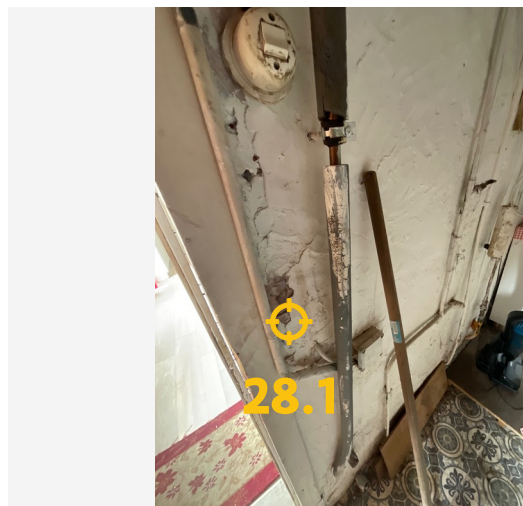
## Fiche 28: Cementpleister berging

Geen asbest

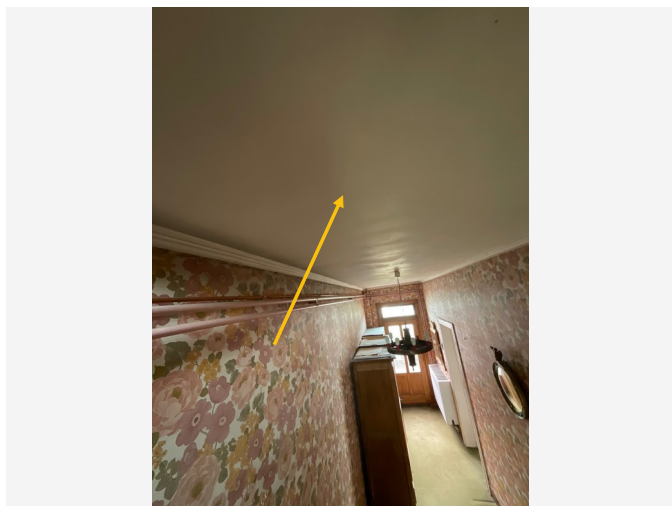
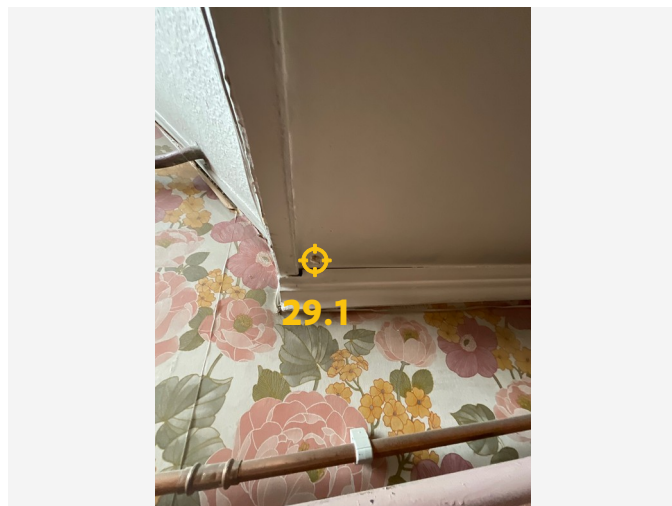
# Fiche 29: Pleisterwerk plafonds

Geen asbest

Beschrijving	Pleisterwerk plafonds
Omgeving	Binnen
Primaire drager	Plafond
Bindmiddel van materiaal	Gips - kalk
Gebondenheid op basis van bindmiddel	Niet-hechtgebonden
Hoeveelheid (oppervlakte - dikte - aantal)	• 200,00 m <sup>2</sup> - 1,00 cm - 1 stuk
Totaal volume	2,00 m <sup>3</sup>
Identificatiemethode	Een monstername door de asbestdeskundige met laboanalyse door een asbestlabo.
Destructieve handeling voor identificatie	Nee
Opmerking	<p>De hoeveelheid is een zo nauwkeurig mogelijke opmeting. Hieraan kunnen evenwel geen rechten worden ontleend.</p> <p>Het pleisterwerk van wanden en/of plafonds werd volgens de richtlijnen van het inspectieprotocol bemonsterd. Gezien het om een in situ vervaardigde toepassing gaat wordt er niet uitgesloten dat de samenstelling op andere plaatsen in de constructie afwijkt van hetgeen werd bemonsterd. Waar mogelijk, wordt staalname uitgevoerd conform het inspectieprotocol: in een droge ruimte zoals een slaapkamer, in een natte ruimte zoals een keuken of badkamer, in een traphal en in een stookruimte.</p> <p>Staalname:</p> <ul style="list-style-type: none"> <li>-traphal</li> <li>-badkamer</li> <li>-zithoek</li> <li>-geen pleister aanwezig in stooklokaal</li> </ul>
