Asbestinventarisatetest

Steenweg op Papenbroek 48, 3290 Diest

Attestnummer : 20260605-000202.000

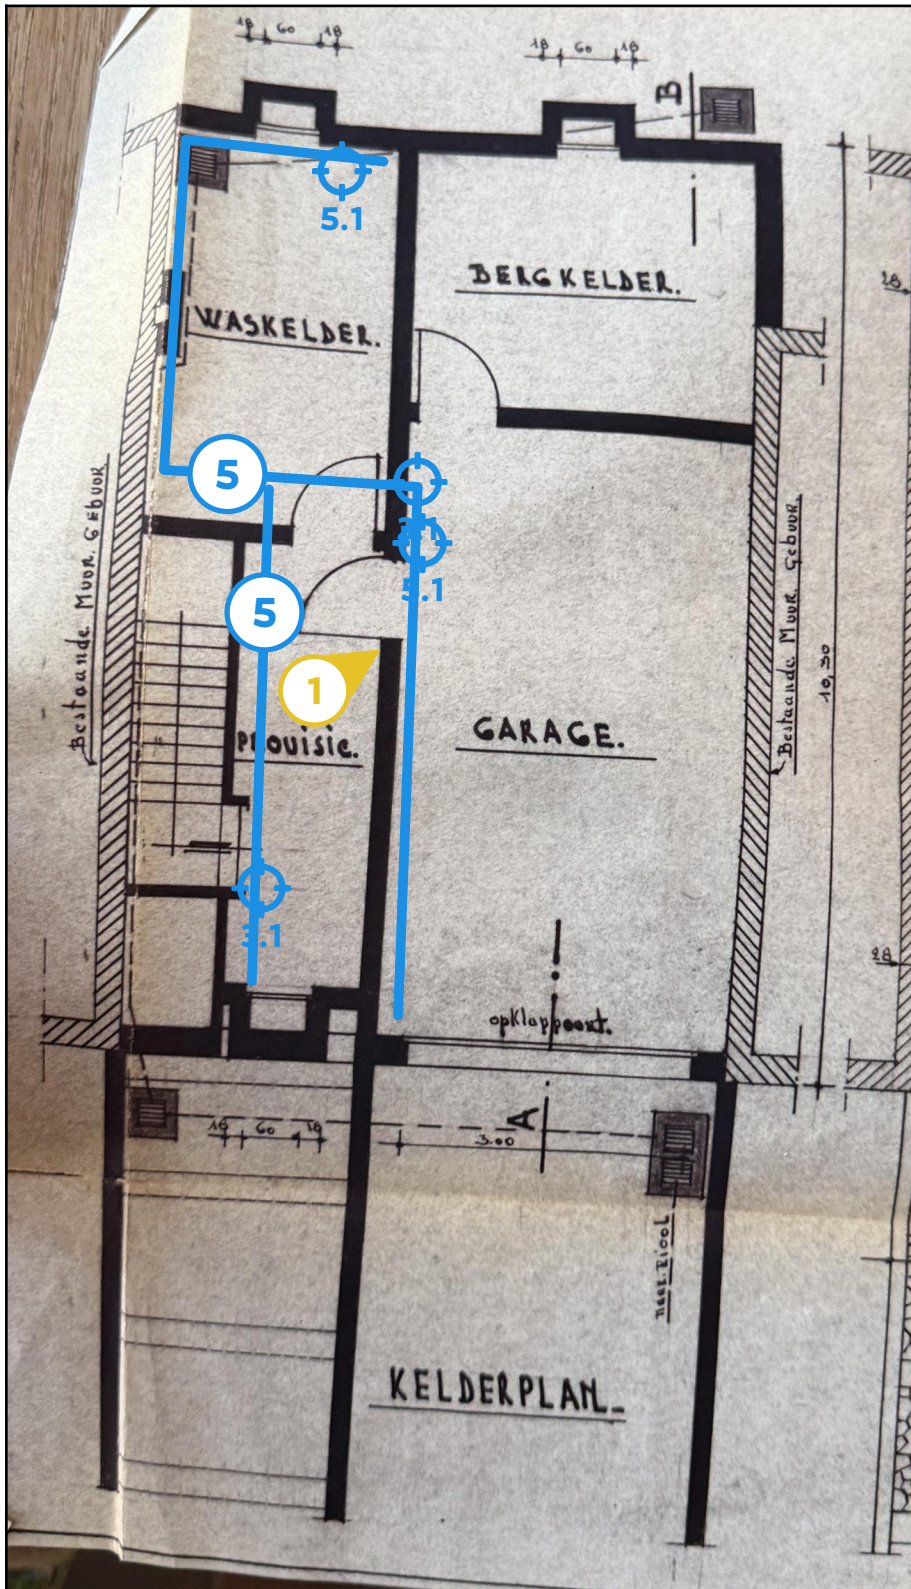
Plan 1.1: Kelder

1. Bakeliet schakelaar kelder	Asbestmateriaal	Zorgvuldig beheren
3. Leidingisolatie in gips - bochten	Geen asbest	-
3.1 Code: MM04	Mengmonster	-
5. Leidingisolatie in gips - rechte stukken	Geen asbest	-
5.1 Code: MM03	Mengmonster	-

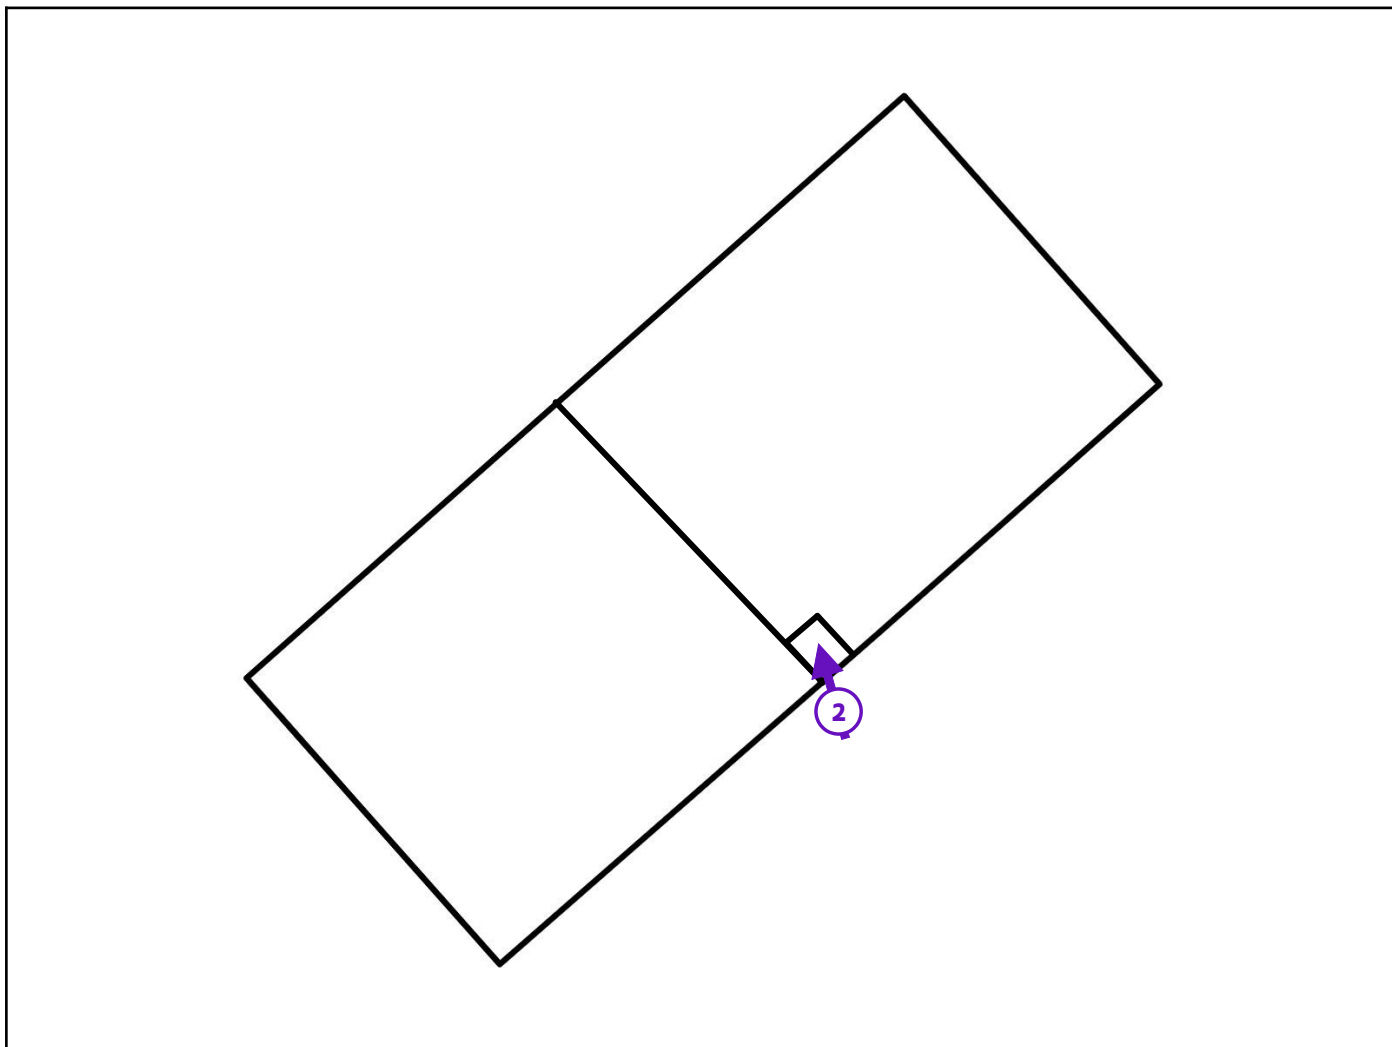
Plan 1.6: Zolder

Beschrijving	Type	Actie
2. Rookgaskanaal	Beperking	-

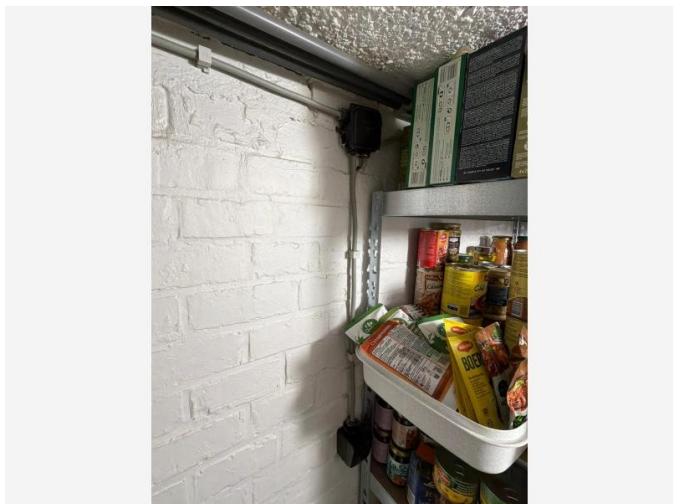
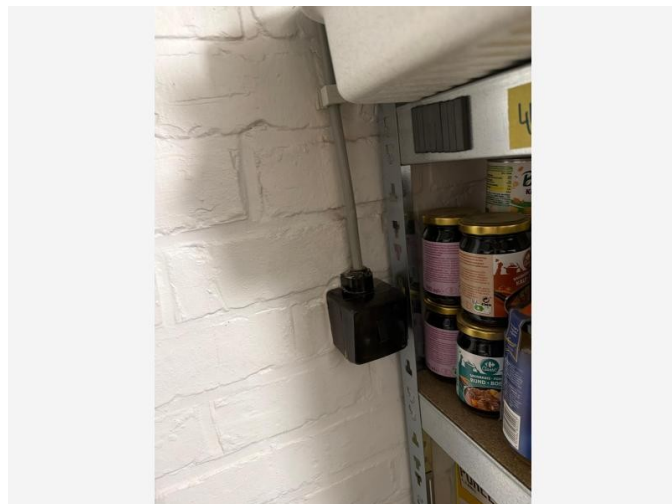
Conclusie

Het asbestmateriaal valt onder de mijlpaal van 2040.

Risicobeoordeling

Eindbeoordeling materiaalrisico	Laag materiaalrisico en/of verlaagde kans op vezelvrijgave
---------------------------------	--

Gebondenheid	Categorie 1: hechtgebonden in oorsprong
Asbestsoort (vezeltype)	Crocidoliet aanwezig
Asbestconcentratie	Laag (< 50%)
Afschermingsgraad van het gehele materiaal	Geheel of deels vrij aan de binnenlucht, maar geen contact met binnenluchtstromen
Toestand van het materiaal	Onbeschadigd, niet verweerd

Beschrijving	Bakeliet schakelaar kelder
Omgeving	Binnen
Primaire drager	Communicatie en elektrische infrastructuur en uitrusting
Asbestmateriaal	Plaat, paneel, tablet - Type Bakeliet
Bindmiddel van asbestmateriaal	Kunststof of -hars
Gebondenheid op basis van bindmiddel	Hecht
Hoeveelheid (oppervlakte - dikte - aantal)	<ul style="list-style-type: none"> • 0,10 m² - 0,05 cm - 2 stuks
Totaal volume	< 0,001 m ³
Eenvoudig bereikbaar	Ja
Bevestigingswijze	<ul style="list-style-type: none"> • Geschroefd
Identificatiemethode	<p>De asbestdeskundige beoordeelt het materiaal als asbestverdacht en dus asbesthoudend, en dit zonder monstername.</p> <p>Motivatie: De monstername brengt andere schade aan dan schade die inherent is aan de monstername.</p>
Destructieve handeling voor identificatie	Nee
Opmerking	<p>Deze oppervlakte werd niet gemeten, maar geschat op basis van een benadering voor alle aanwezige schakelaars. Deze schatting mag niet worden gebruikt als maatstaf voor heffingen. Als deskundige hebben wij geverifieerd dat het materiaal inderdaad bakeliet betreft en geen harde PVC. Bakeliet wordt door ons beschouwd als een asbestverdachte toepassing, aangezien het in veel gevallen asbesthoudend is. We hebben echter geen staalname uitgevoerd om de functionaliteit van de schakelaars niet in gevaar te brengen.</p>

- Zorg voor een veilig beheer. Vermijd het beschadigen van het asbestmateriaal. Controleer de toestand jaarlijks op wijzigingen.
- Voer bijkomende staalname(s) uit.

- Eenvoudige handelingen: mag via doe-het-zelf of door werknemer(s) met opleidingsattest eenvoudige handelingen
Raadpleeg de actuele wetgeving op de website van OVAM. Onder strikte voorwaarden kan het eventueel toegestaan zijn om deze toepassing zelf te verwijderen. Bij twijfel wordt echter sterk aangeraden om een erkende asbestverwijderaar te raadplegen. Zorg er bovendien voor dat u zich goed informeert via de websites van OVAM en andere officiële bronnen over de vereiste persoonlijke beschermingsmaatregelen en de richtlijnen voor het veilig verwijderen van asbest.

Houd er rekening mee dat deze toepassingen vaak onder spanning staan. Het is daarom aan te raden om ook een elektricien te raadplegen, aangezien het werken aan of verwijderen van deze toepassingen specifieke technische kennis vereist.

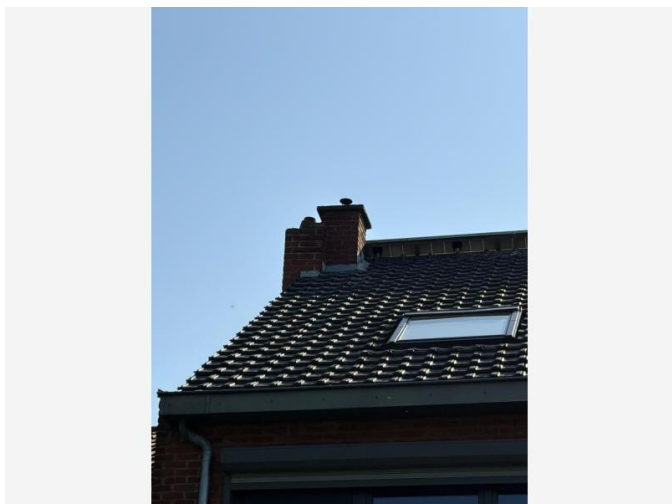
Tijdelijke beperking

Reden: Het te onderzoeken materiaal situeert zich hoger dan 3,50 m te rekenen vanaf een veilige ondergrond

Uitleg van de asbestdeskundige: Het rookgaskanaal bevindt zich hoger dan 3,50m boven de veilige ondergrond.

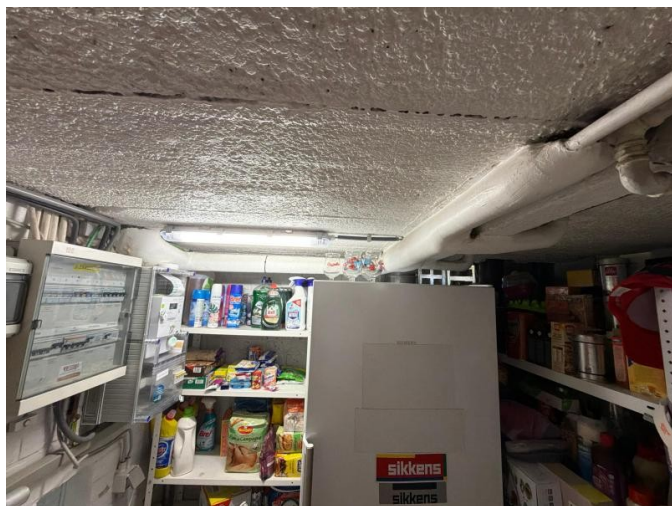
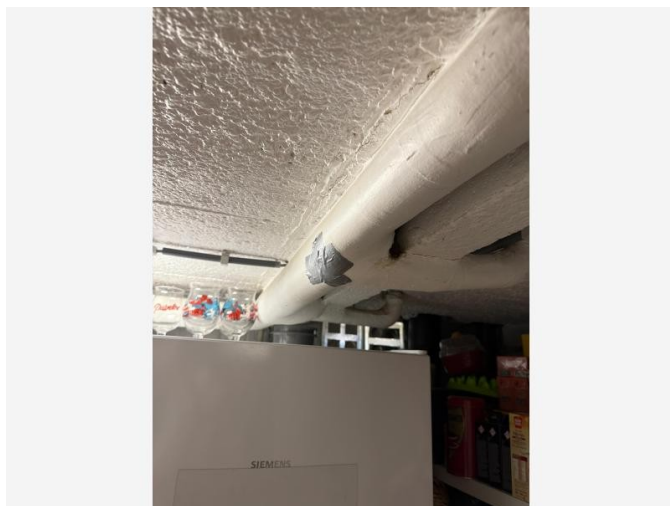
Fiche 3: Leidingisolatie in gips - bochten

Geen asbest

#	Type	Referentie	Resultaat
3.1	Mengmonster	MM04	Geen asbest

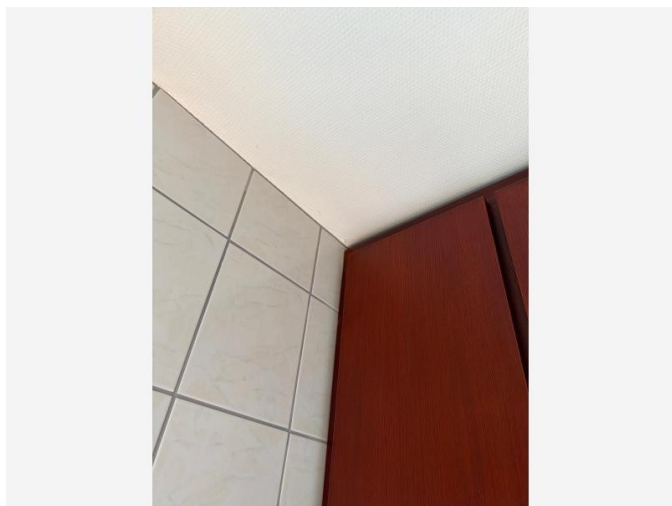
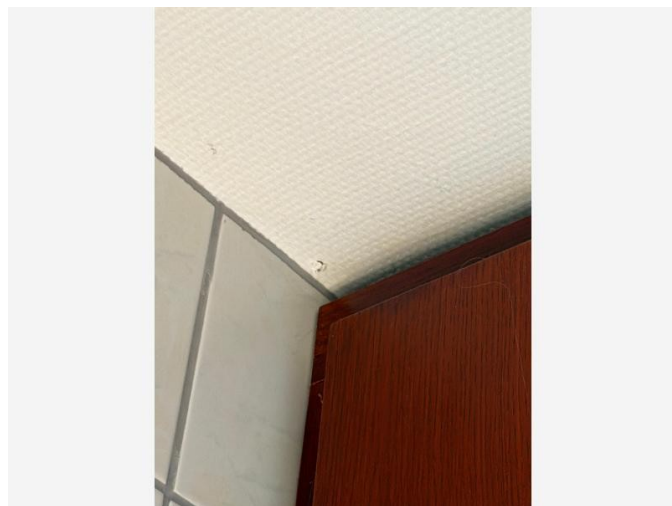
Fiche 4: Pleisterwerk plafonds

Geen asbest

#	Type	Referentie	Resultaat
4.1	Mengmonster	MM02	Geen asbest

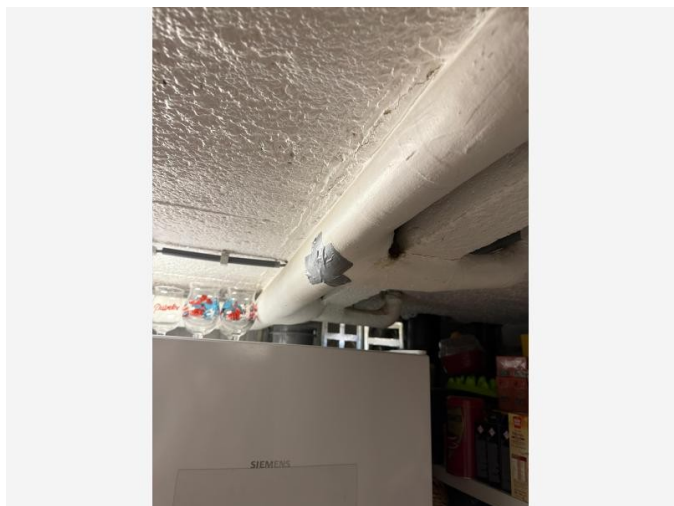
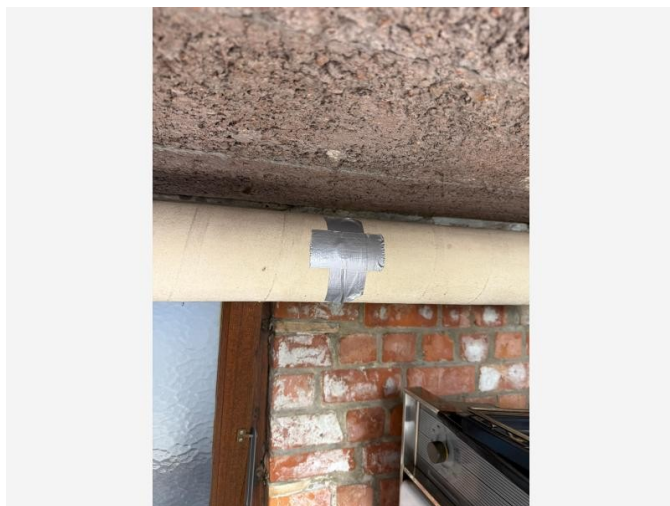
Geen asbest

#	Type	Referentie	Resultaat
5.1	Mengmonster	MM03	Geen asbest

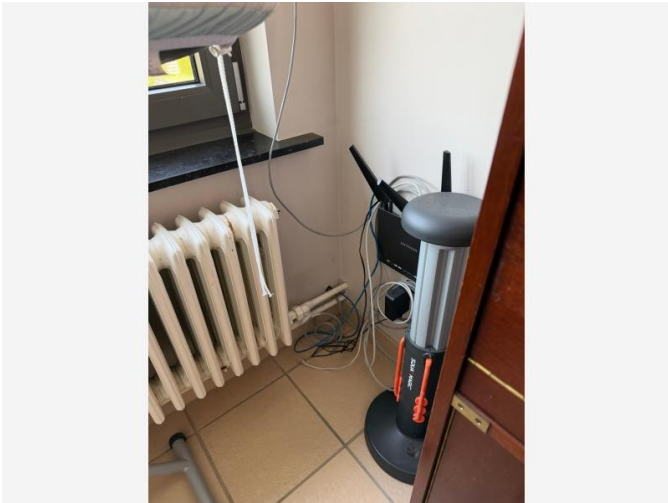
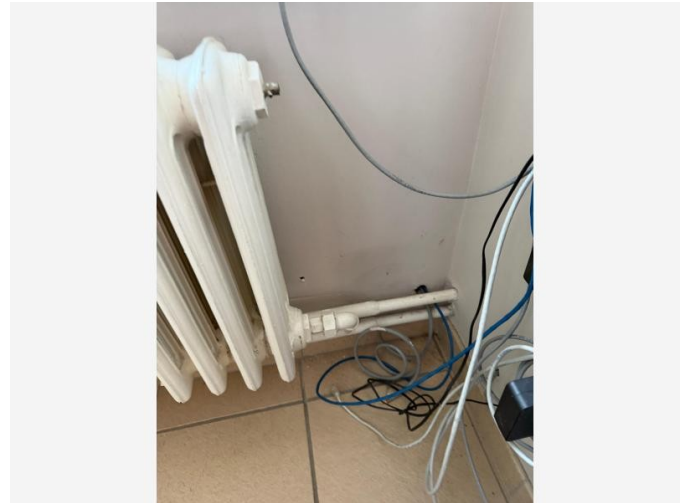
Geen asbest

#	Type	Referentie	Resultaat
6.1	Mengmonster	MM01	Geen asbest
