# Asbestinventarisatetest

Paul Piperslaan 27, 3590 Diepenbeek

Attestnummer : 20260602-000050.000

Uitgegeven op : 02.06.2026

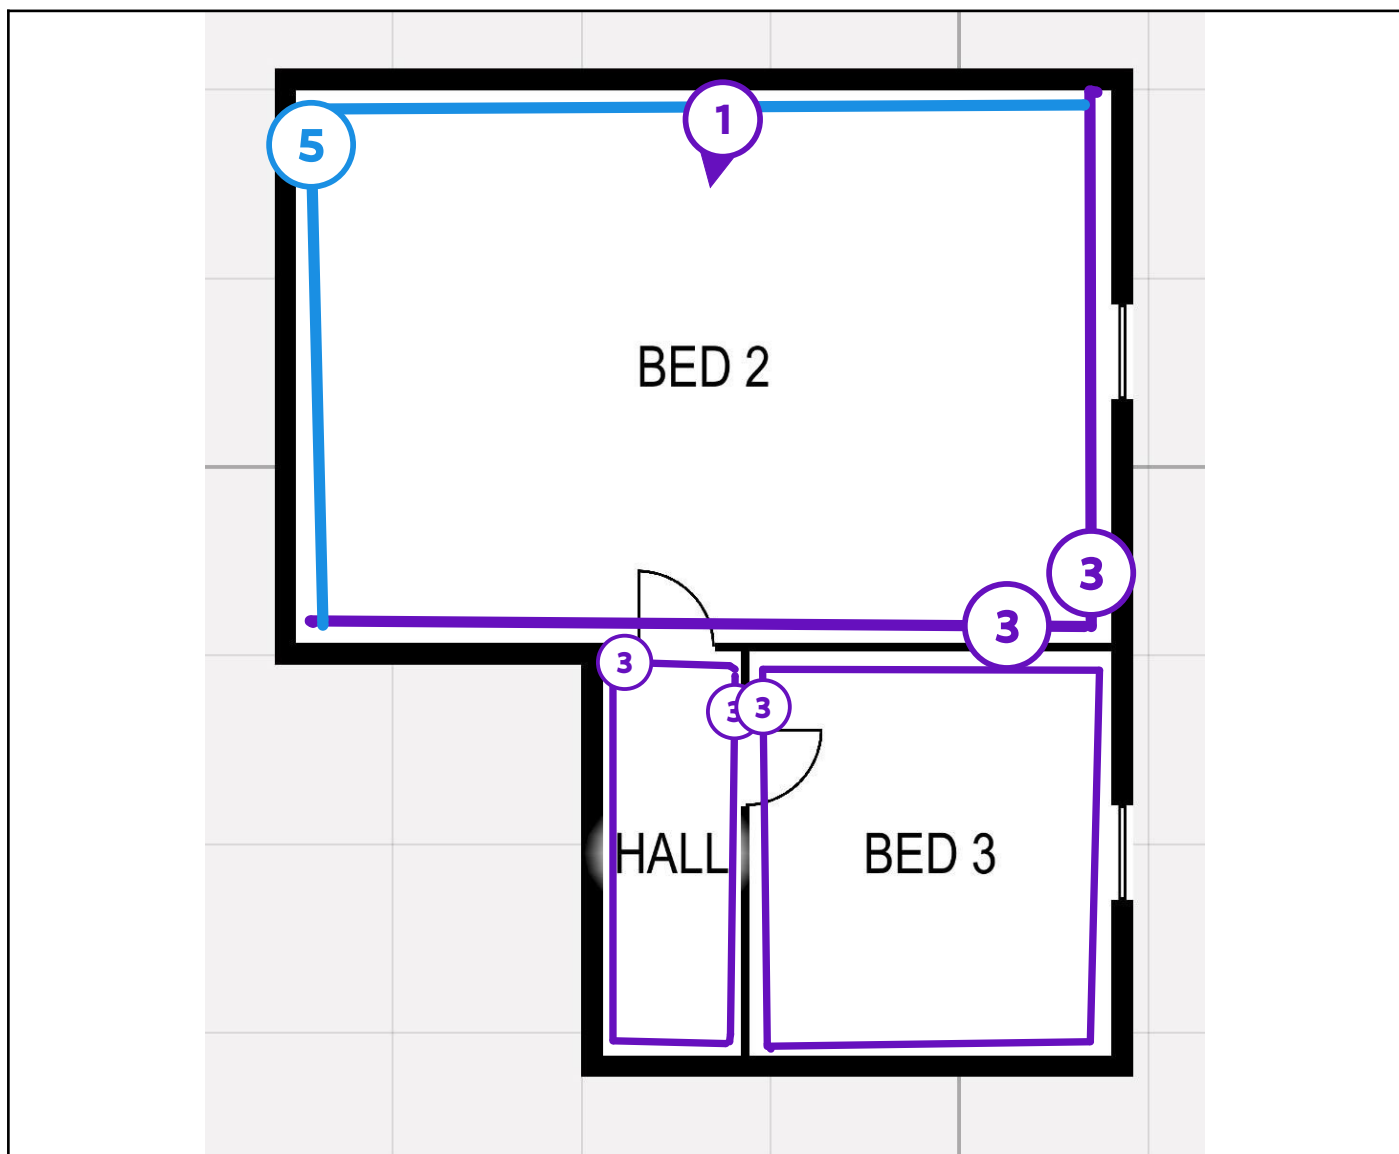
## Plan 1.1: Zolder

Beschrijving	Type	Actie
1. Schouw	Beperking	-
3. Valse wanden	Advies	-
5. Pleisterwerk wanden	Geen asbest	-

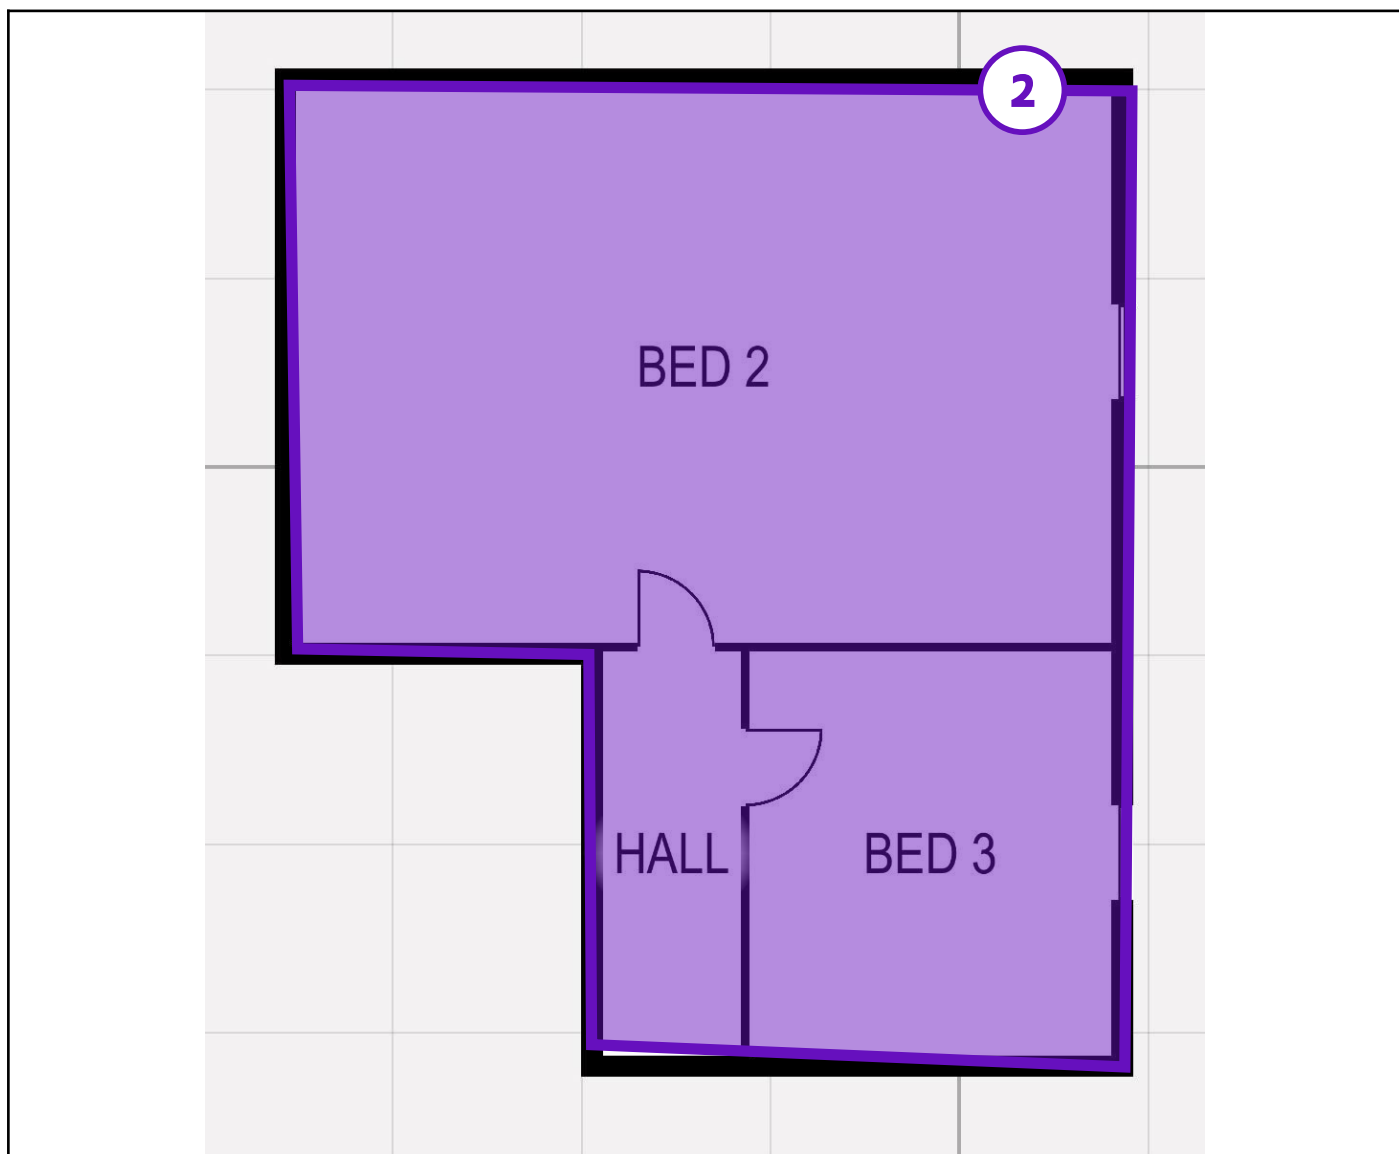
## Plan 1.2: Zolder

Beschrijving	Type	Actie
2. Valse plafonds	Advies	-

Geen inspectie mogelijk achter valse wanden en plafonds. Bij grote renovatiewerken is het aan te raden extra controle uit te voeren.

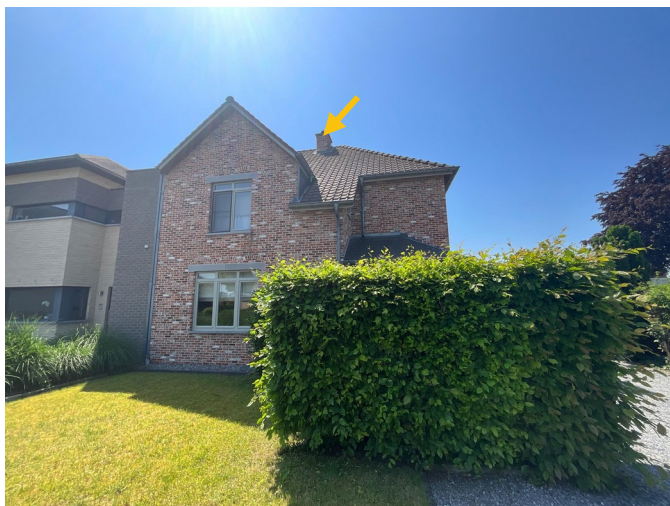
*Situeringfoto*

**Reden:** Het te onderzoeken materiaal situeert zich hoger dan 3,50 m te rekenen vanaf een veilige ondergrond

**Uitleg van de asbestdeskundige:** De binnenkant van de schouw is niet waarneembaar. De schouw bevat binnenin mogelijk een asbestcement rookgaskanaal. Laat dit onderzoeken bij eventuele werken.

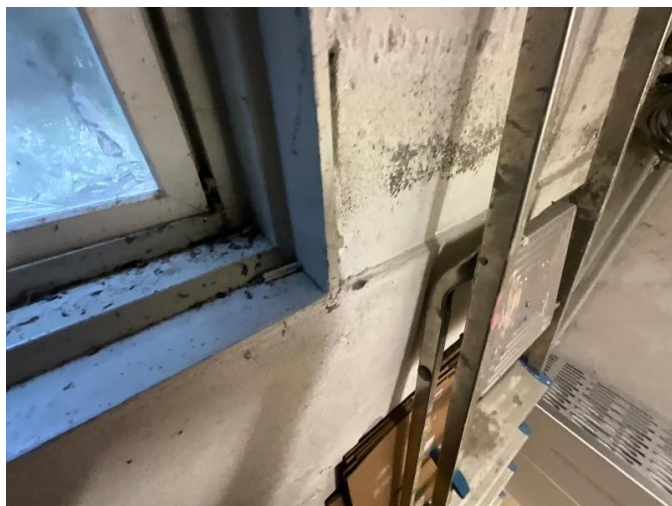
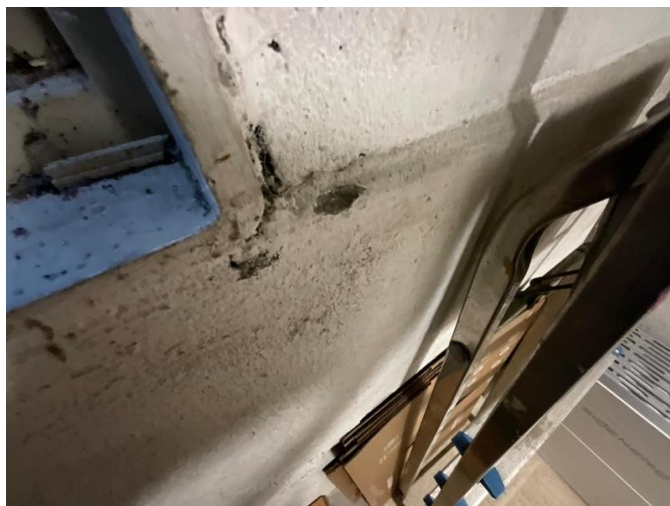
### Conclusie

Geen asbest

#	Type	Referentie	Resultaat
4.1	Mengmonster	mm04	Geen asbest

<b>Beschrijving</b>	Cementen smeerlaag binnen
<b>Omgeving</b>	Binnen
<b>Primaire drager</b>	Binnenwand
<b>Bindmiddel van materiaal</b>	Cement
<b>Gebondenheid op basis van bindmiddel</b>	Hecht
<b>Hoeveelheid (gewicht - aantal)</b>	<ul style="list-style-type: none"><li>• 250,00 kg - 1 stuk</li></ul>
<b>Totaal gewicht</b>	250,00 kg
<b>Identificatiemethode</b>	Een monstername door de asbestdeskundige met laboanalyse door een asbestlabo.
<b>Destructieve handeling voor identificatie</b>	Nee
<b>Opmerking</b>	De hoeveelheid is een zo nauwkeurig mogelijke opmeting. Hieraan kunnen evenwel geen rechten worden ontleend.

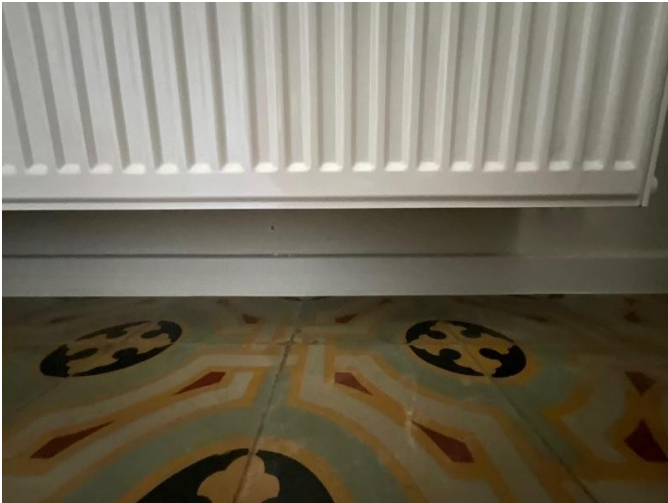
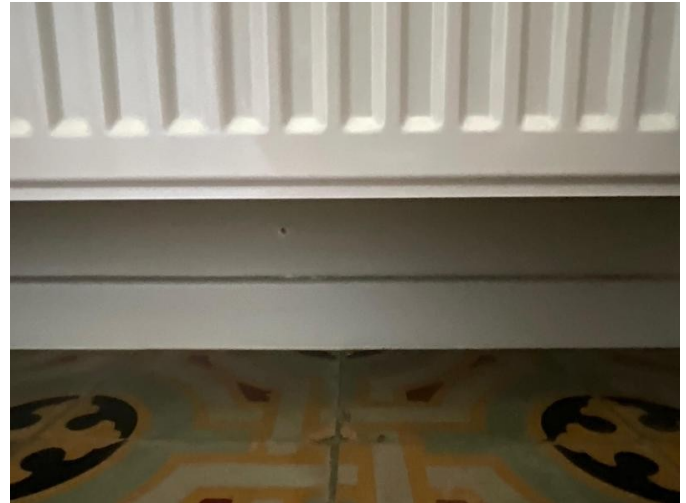
## Fiche 5: Pleisterwerk wanden

### Conclusie

Geen asbest

#	Type	Referentie	Resultaat
5.1	Mengmonster	mm01	Geen asbest

<b>Beschrijving</b>	Pleisterwerk wanden
<b>Omgeving</b>	Binnen
<b>Primaire drager</b>	Binnenwand
<b>Bindmiddel van materiaal</b>	Gips - kalk
<b>Gebondenheid op basis van bindmiddel</b>	Niet-hechtgebonden
<b>Hoeveelheid (oppervlakte - dikte - aantal)</b>	• 300,00 m <sup>2</sup> - 1,00 cm - 1 stuk
<b>Totaal volume</b>	3,00 m <sup>3</sup>
<b>Identificatiemethode</b>	Een monstername door de asbestdeskundige met laboanalyse door een asbestlabo.
<b>Destructieve handeling voor identificatie</b>	Nee
<b>Opmerking</b>	De hoeveelheid is een zo nauwkeurig mogelijke opmeting. Hieraan kunnen evenwel geen rechten worden ontleend. Waar mogelijk, wordt staalname uitgevoerd conform het inspectieprotocol: in een droge ruimte zoals een slaapkamer, in een natte ruimte zoals een keuken of badkamer, in een traphal en in een stookruimte.

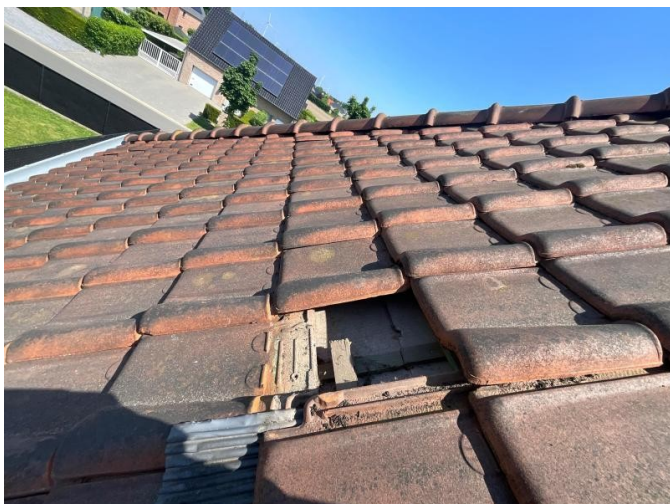
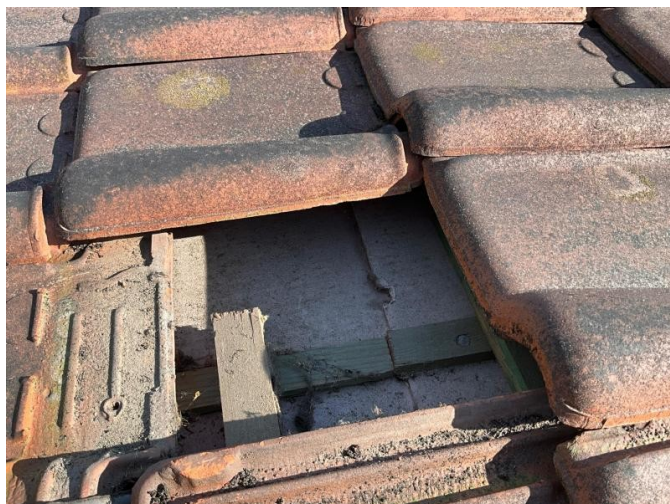
## Fiche 6: Onderdak type Menuiserite

### Conclusie

Geen asbest

#	Type	Referentie	Resultaat
6.1	Puntmonster	pm01	Geen asbest

<b>Beschrijving</b>	Onderdak type Menuiserite
<b>Omgeving</b>	Binnen
<b>Primaire drager</b>	Schuin dak
<b>Bindmiddel van materiaal</b>	Cement
<b>Gebondenheid op basis van bindmiddel</b>	Hecht
<b>Hoeveelheid (oppervlakte - dikte - aantal)</b>	• 100,00 m <sup>2</sup> - 1,00 cm - 1 stuk
<b>Totaal volume</b>	1,00 m <sup>3</sup>
<b>Identificatiemethode</b>	Een monstername door de asbestdeskundige met laboanalyse door een asbestlabo.
<b>Destructieve handeling voor identificatie</b>	Nee
<b>Opmerking</b>	De hoeveelheid is een zo nauwkeurig mogelijke opmeting. Hieraan kunnen evenwel geen rechten worden ontleend.

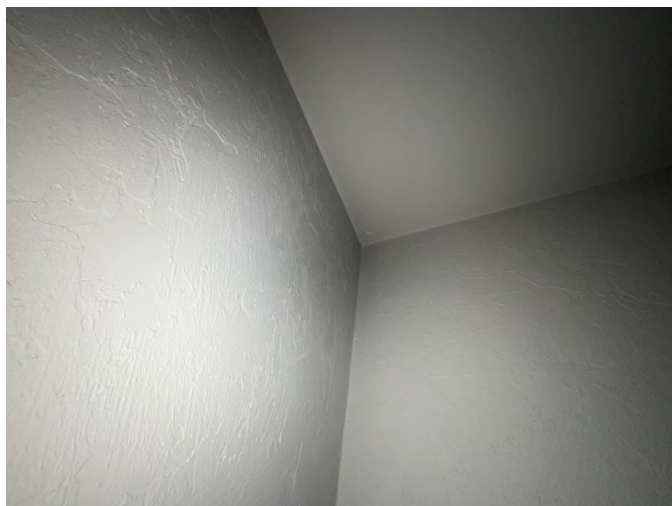
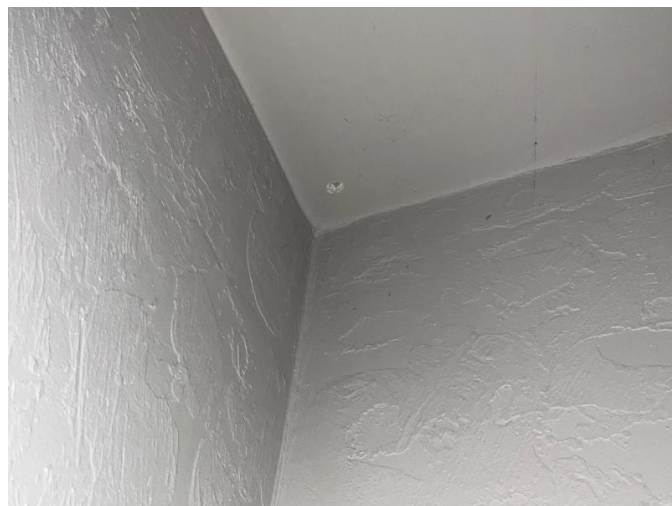
## Fiche 7: Pleisterwerk plafonds

### Conclusie

Geen asbest

#	Type	Referentie	Resultaat
7.1	Mengmonster	mm02	Geen asbest

<b>Beschrijving</b>	Pleisterwerk plafonds
<b>Omgeving</b>	Binnen
<b>Primaire drager</b>	Plafond
<b>Bindmiddel van materiaal</b>	Gips - kalk
<b>Gebondenheid op basis van bindmiddel</b>	Niet-hechtgebonden
<b>Hoeveelheid (oppervlakte - dikte - aantal)</b>	• 200,00 m <sup>2</sup> - 1,00 cm - 1 stuk
<b>Totaal volume</b>	2,00 m <sup>3</sup>
<b>Identificatiemethode</b>	Een monstername door de asbestdeskundige met laboanalyse door een asbestlabo.
<b>Destructieve handeling voor identificatie</b>	Nee
<b>Opmerking</b>	De hoeveelheid is een zo nauwkeurig mogelijke opmeting. Hieraan kunnen evenwel geen rechten worden ontleend. Waar mogelijk, wordt staalname uitgevoerd conform het inspectieprotocol: in een droge ruimte zoals een slaapkamer, in een natte ruimte zoals een keuken of badkamer, in een traphal en in een stookruimte.

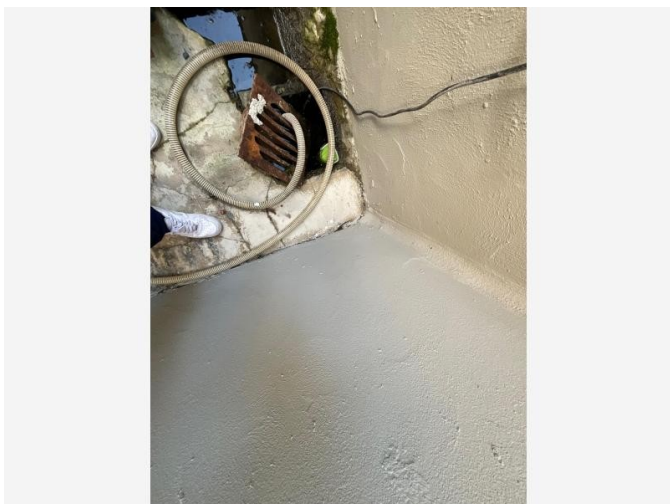
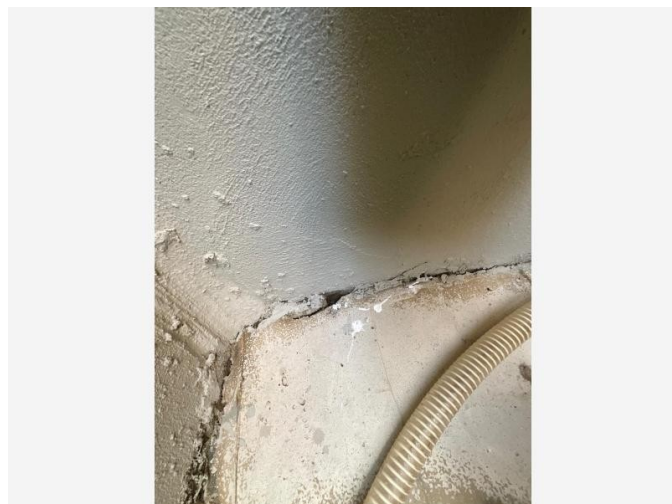
### Conclusie

Geen asbest

#	Type	Referentie	Resultaat
8.1	Mengmonster	mm03	Geen asbest

<b>Beschrijving</b>	Cementen smeerlaag buiten
<b>Omgeving</b>	Buiten
<b>Primaire drager</b>	Wand buitenschil
<b>Bindmiddel van materiaal</b>	Cement
<b>Gebondenheid op basis van bindmiddel</b>	Hecht
<b>Hoeveelheid (gewicht - aantal)</b>	<ul style="list-style-type: none"><li>• 120,00 kg - 1 stuk</li></ul>
<b>Totaal gewicht</b>	120,00 kg
<b>Identificatiemethode</b>	Een monstername door de asbestdeskundige met laboanalyse door een asbestlabo.
<b>Destructieve handeling voor identificatie</b>	Nee
<b>Opmerking</b>	De hoeveelheid is een zo nauwkeurig mogelijke opmeting. Hieraan kunnen evenwel geen rechten worden ontleend.
