# Asbestinventarisatetest

Schoonbeekstraat 23/1, 3740 Bilzen-Hoeselt

Attestnummer : 20260702-000340.001

Uitgegeven op : 02.07.2026

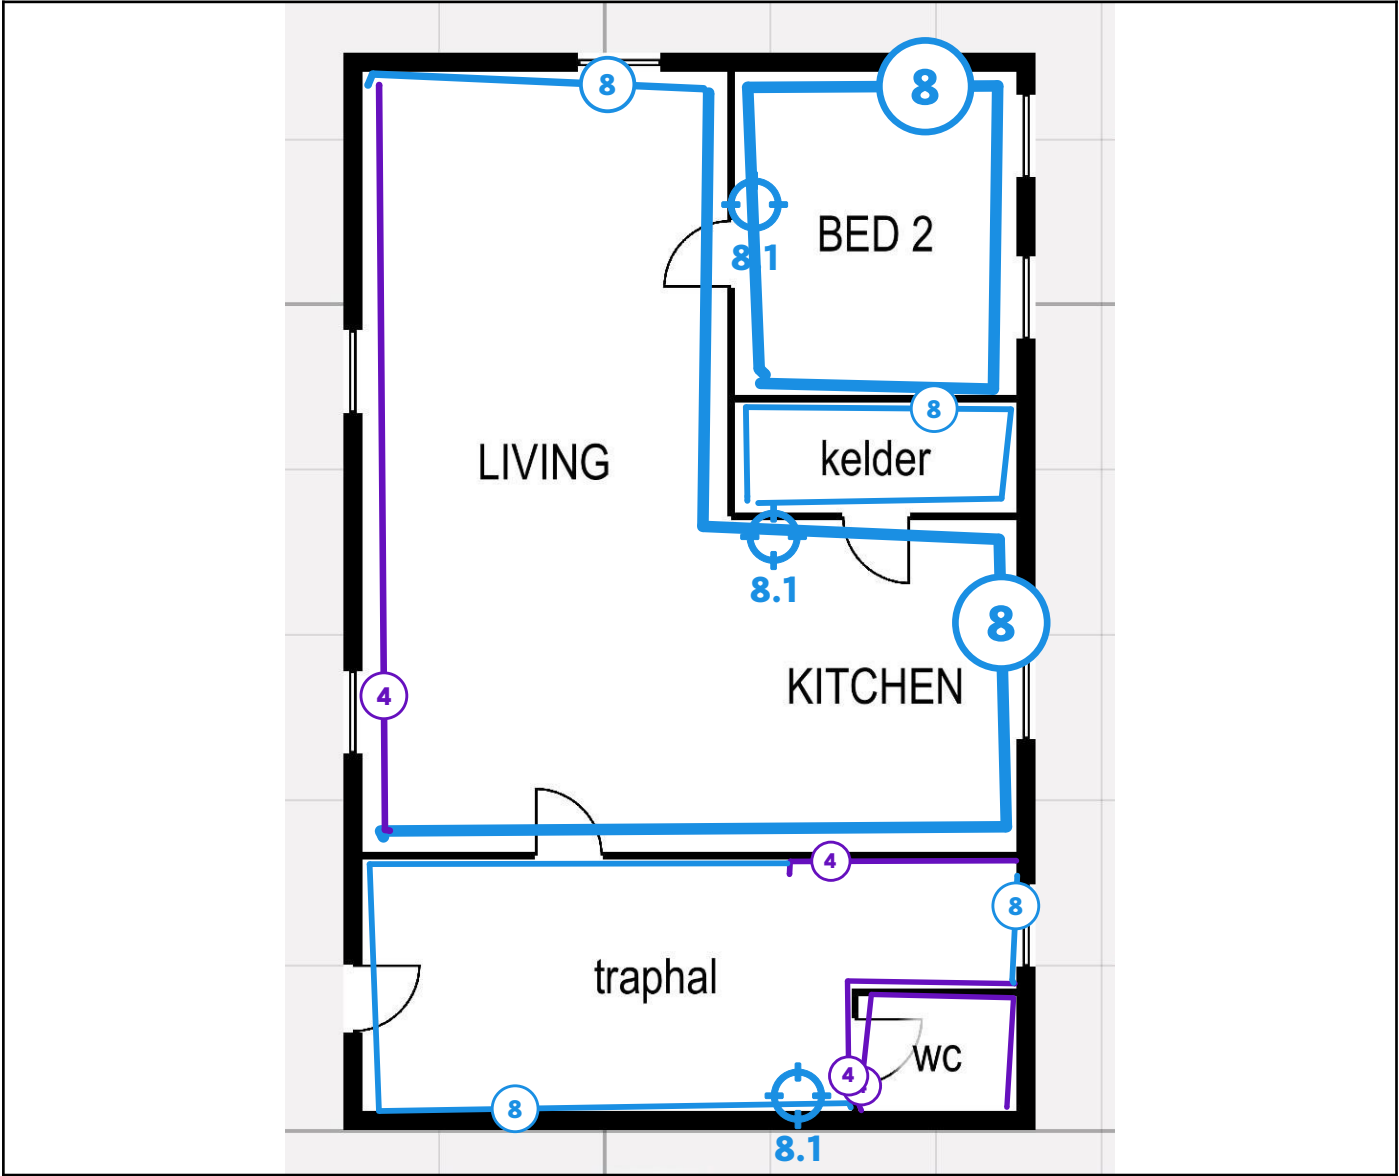
## Plan 1.2: Gelijkvloers

| Beschrijving | Type | Actie |
|---|---|---|
| 4. Achter Valse wand | Advies | - |
| 8. Pleisterwerk wanden | Geen asbest | - |

Geen inspectie mogelijk achter valse wanden en plafonds. Bij grote renovatiewerken is het aan te raden extra controle uit te voeren.

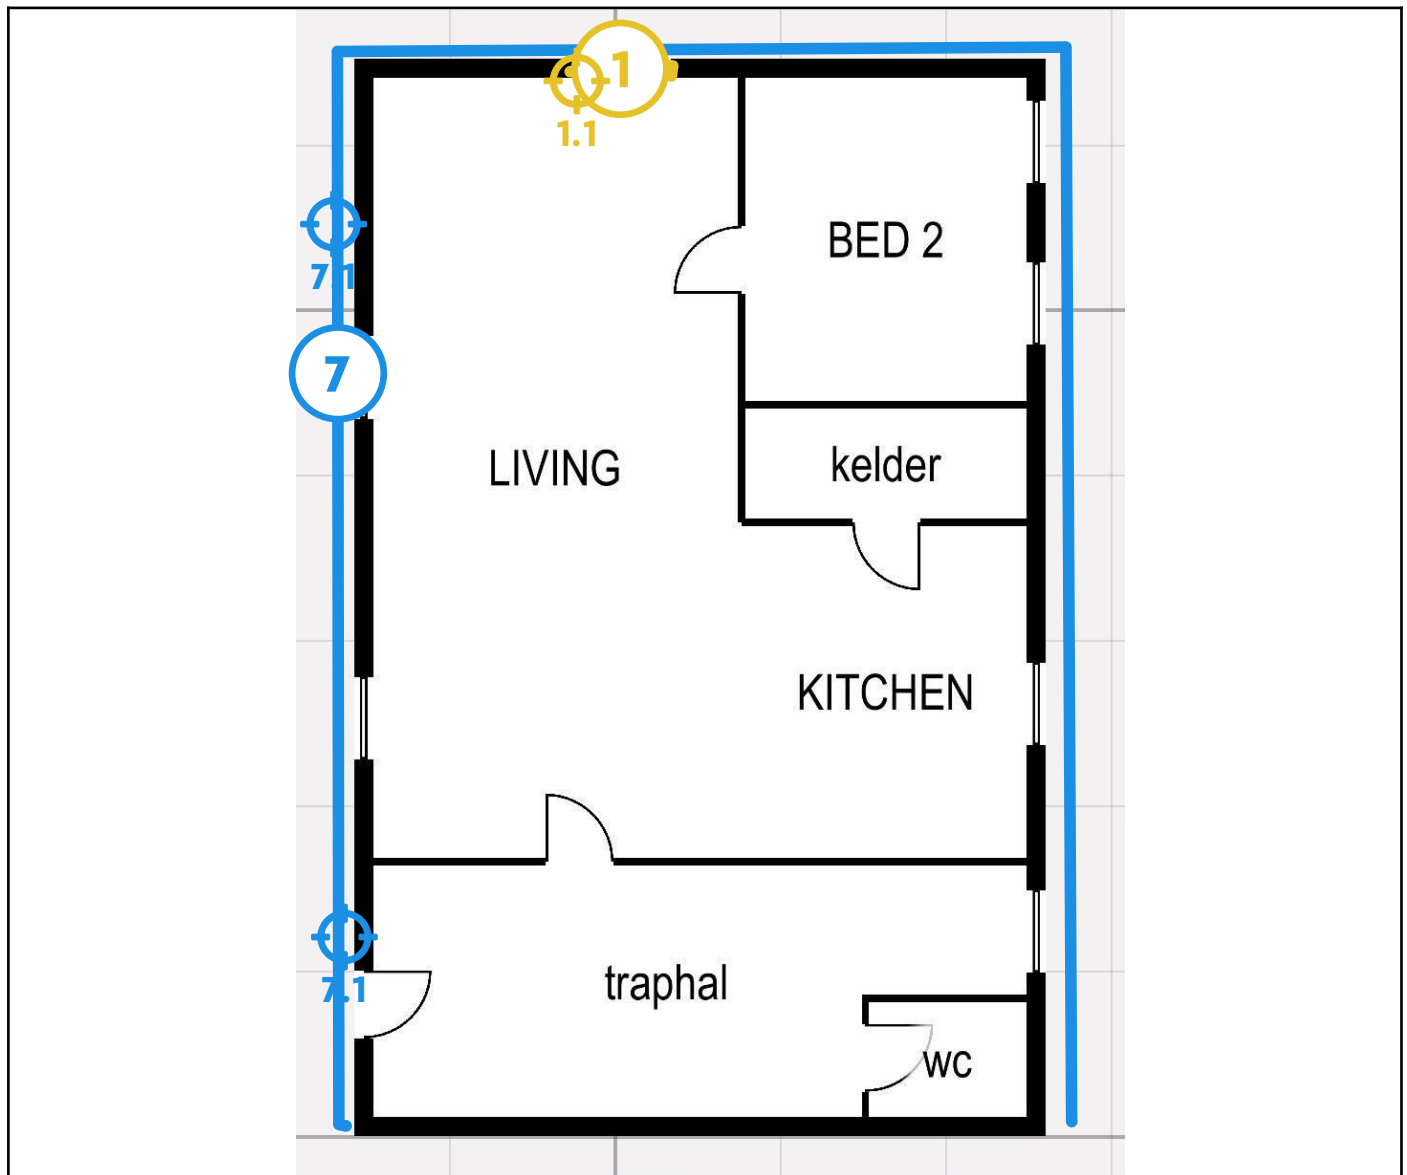
## Plan 1.3: Gelijkvloers

| Beschrijving | Type | Actie |
|---|---|---|
| 1. Vensterbank type massal | Asbestmateriaal | Zorgvuldig beheren |
| 7. Cementen smeerlaag buiten | Geen asbest | - |

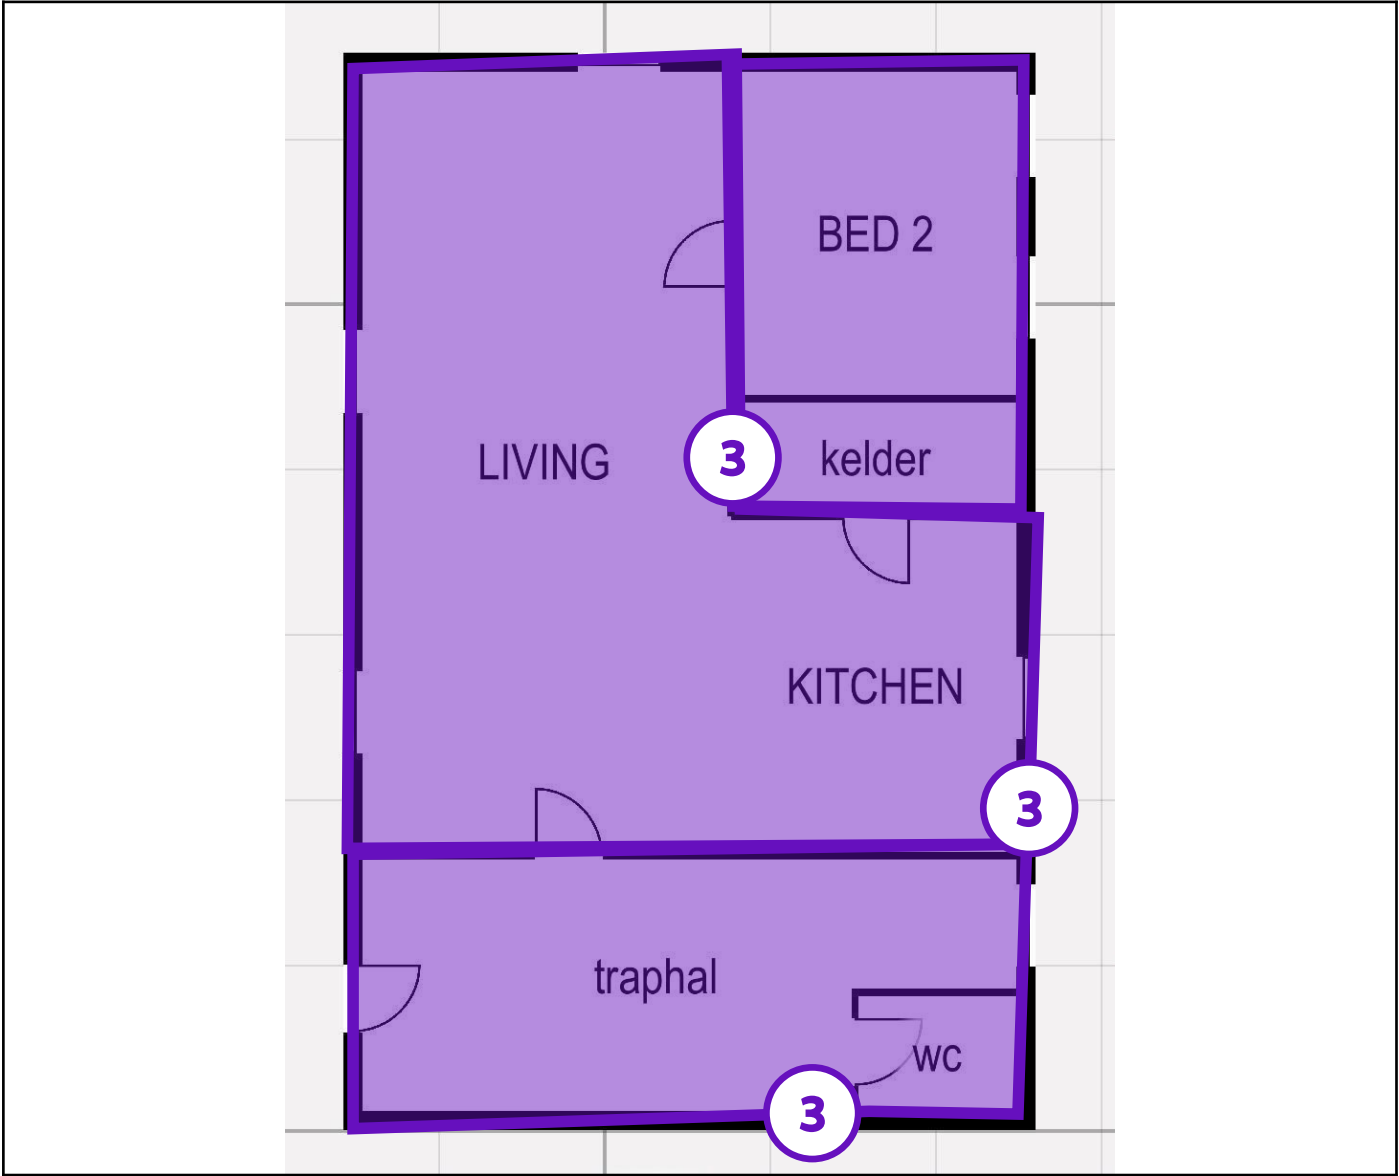
# Plan 1.4: Gelijkvloers

| Beschrijving | Type | Actie |
|---|---|---|
| 3. Achter Valse plafond | Advies | - |

Geen inspectie mogelijk achter valse wanden en plafonds. Bij grote renovatiewerken is het aan te raden extra controle uit te voeren.

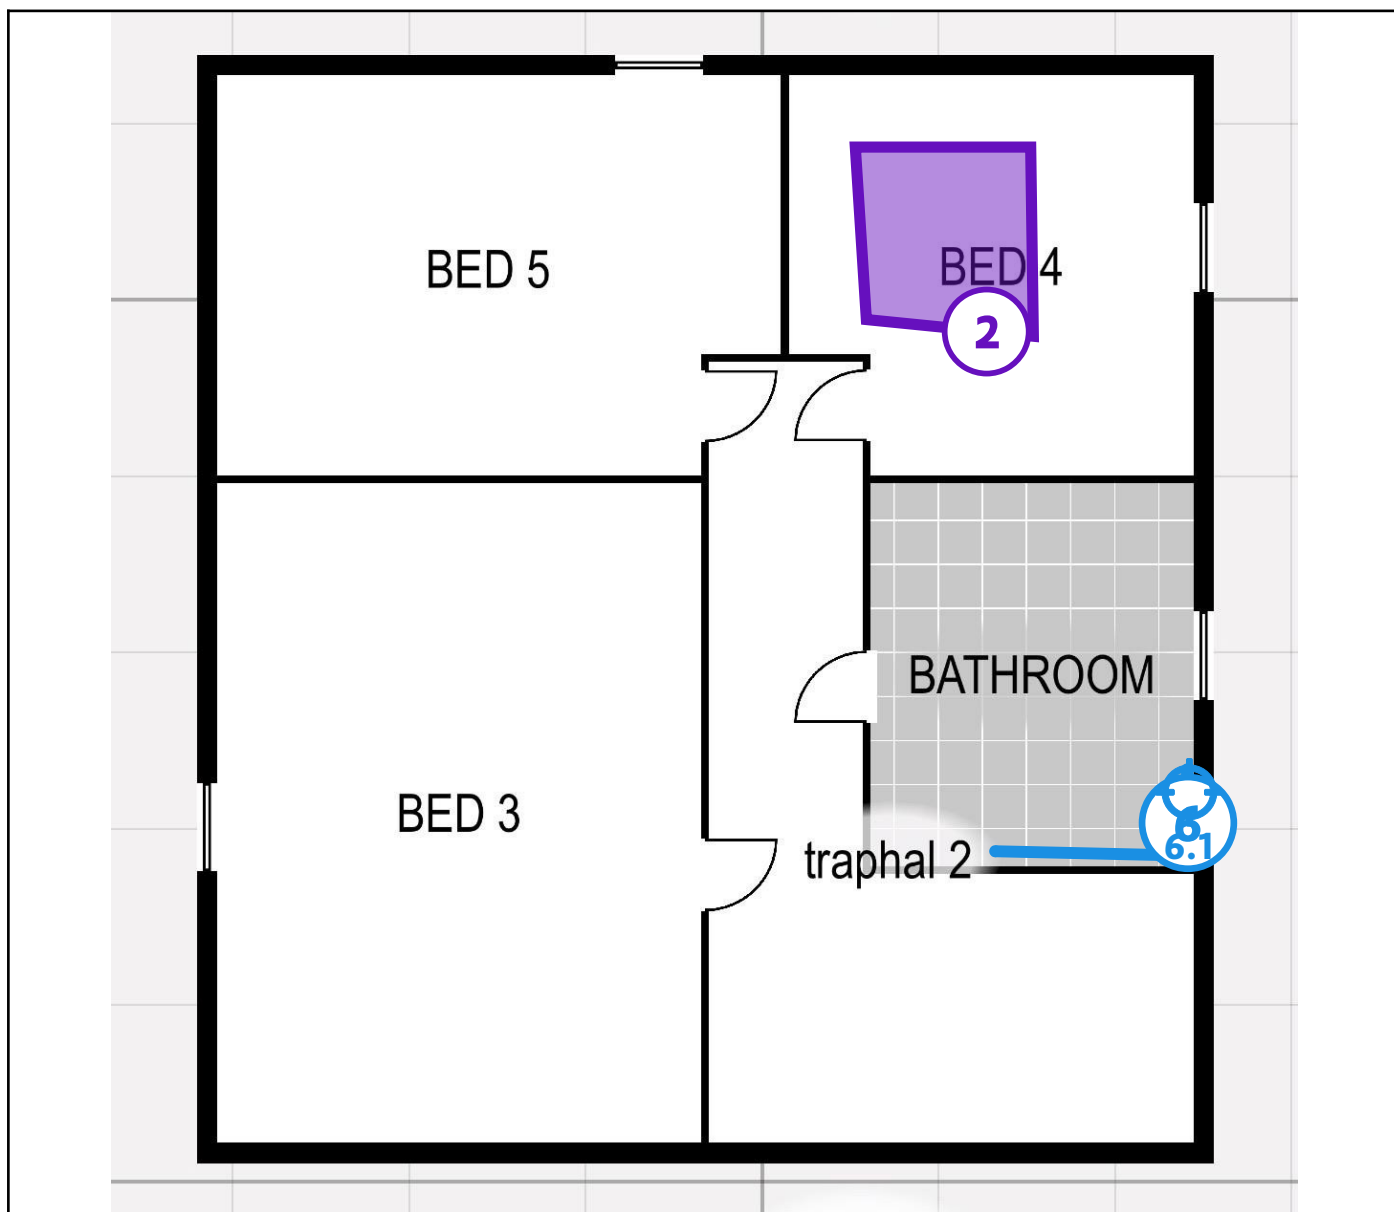
## Plan 1.5: 1e verdiep

| Beschrijving | Type | Actie |
|---|---|---|
| 2. Zolder | Beperking | - |
| 6. spatwand badkamer | Geen asbest | - |

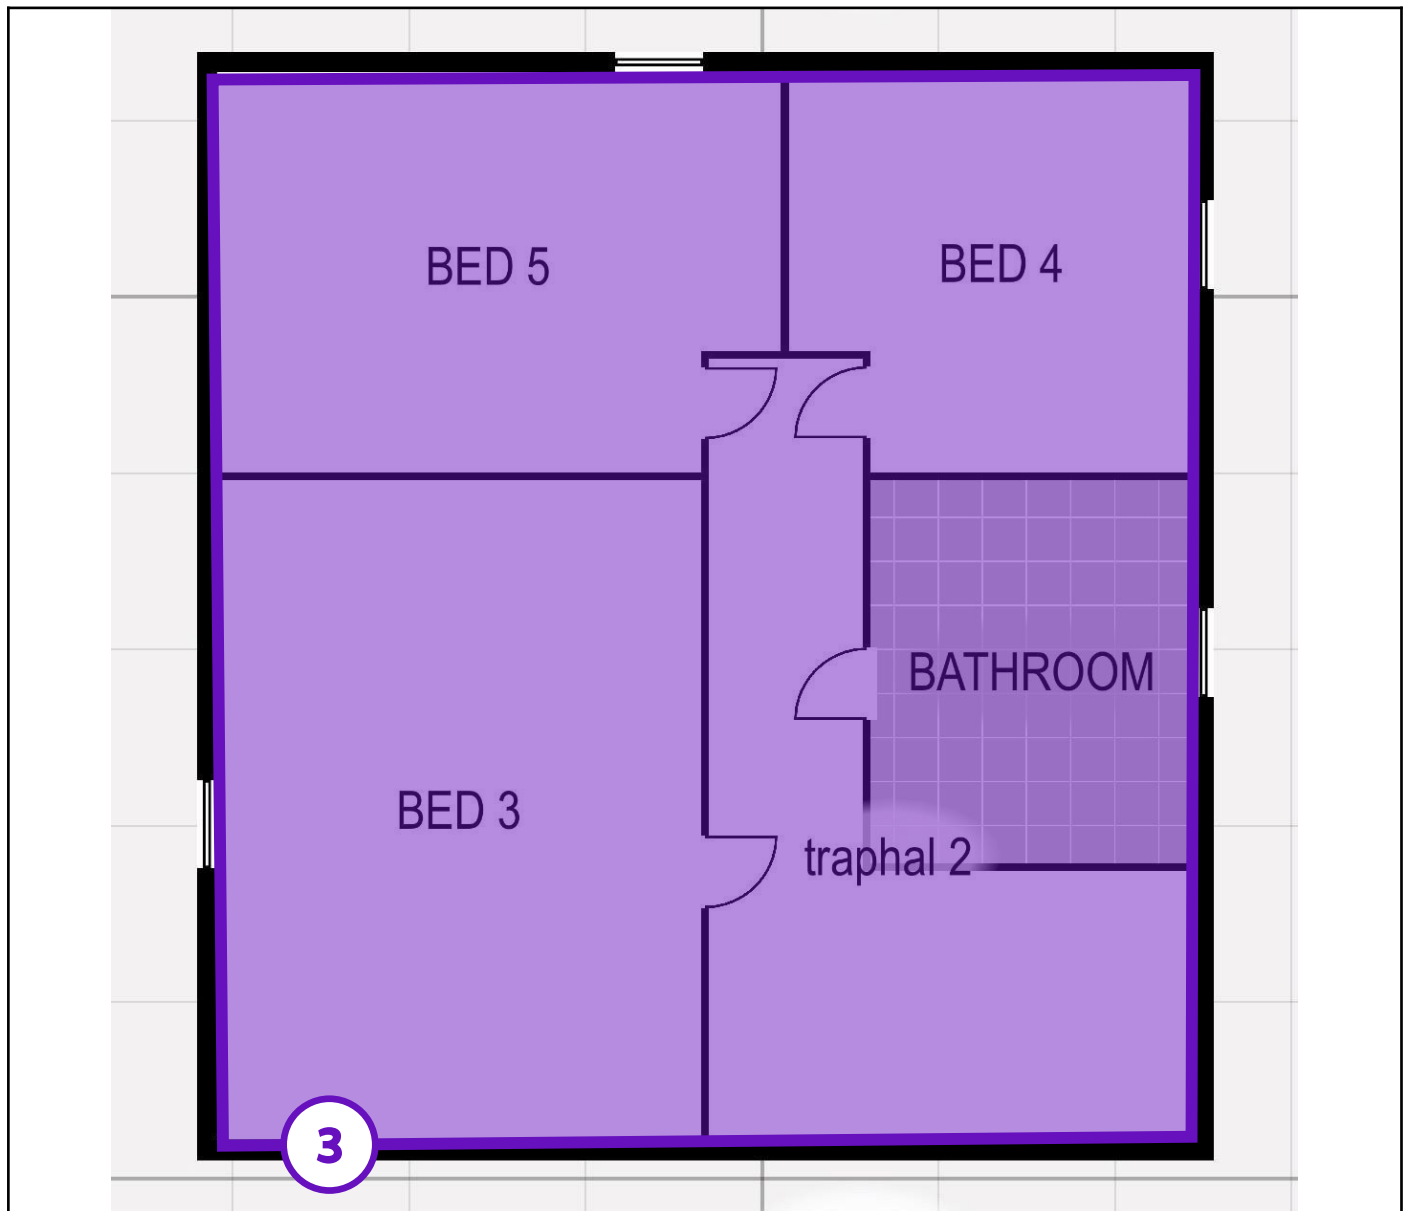
## Plan 1.6: 1e verdiep

| Beschrijving | Type | Actie |
|---|---|---|
| 3. Achter Valse plafond | Advies | - |

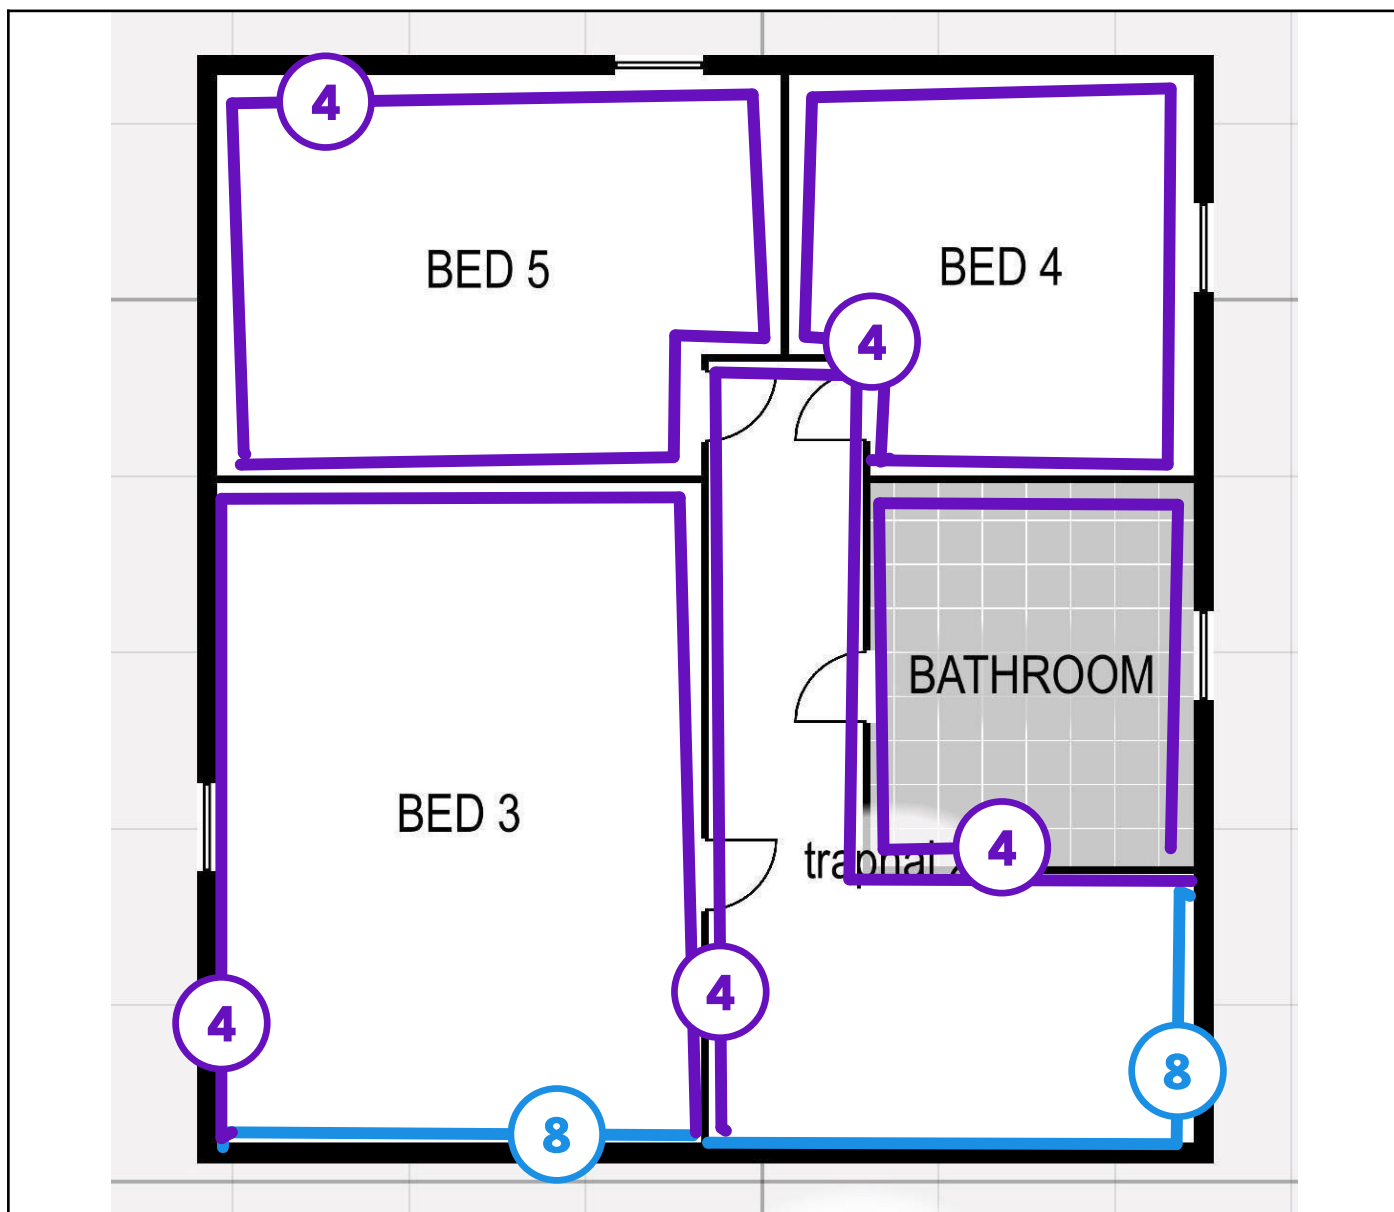
## Plan 1.7: 1e verdiep

| Beschrijving | Type | Actie |
|---|---|---|
| 4. Achter Valse wand | Advies | - |
| 8. Pleisterwerk wanden | Geen asbest | - |

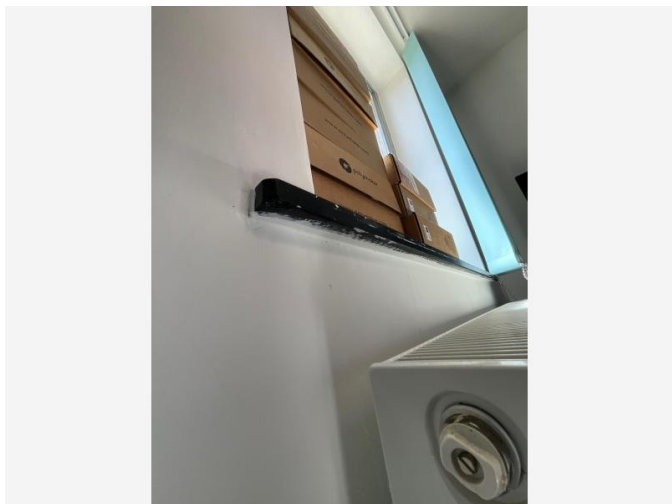
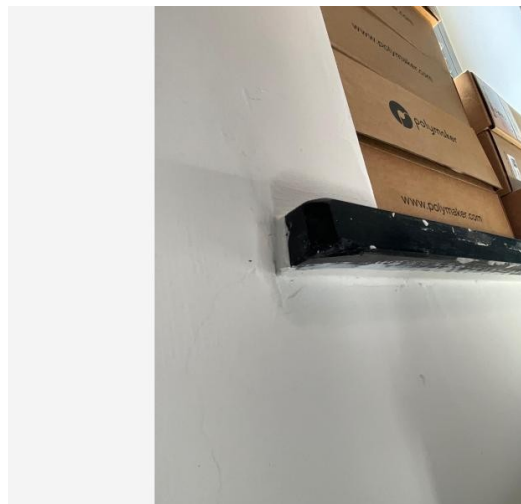
| Fiche 1: Vensterbank type massal..... | 17 |

Het asbestmateriaal valt onder de mijlpaal van 2040.

| Eindbeoordeling materiaalrisico | Laag materiaalrisico en/of verlaagde kans op vezelvrijgave |

| Gebondenheid | Categorie 1: hechtgebonden in oorsprong |
| Asbestsoort (vezeltype) | Alleen chrysotiel aanwezig |
| Asbestconcentratie | Laag (< 50%) |
| Toestand van het materiaal | Licht beschadigd, licht verweerd. Intacte calciumsilicaatplaat of materiaal met categorie 3-gebondenheid |

| # | Type | Referentie | Resultaat |
|---|---|---|---|
| 1.1 | Puntmonster | pm01 | Chrysotiel |

| Beschrijving | Vensterbank type massal |
| Hoeveelheid (oppervlakte - dikte - aantal) | • 0,20 m <sup>2</sup> - 2,00 cm - 1 stuk |

- Zorg voor een veilig beheer. Vermijd het beschadigen van het asbestmateriaal. Controleer de toestand jaarlijks op wijzigingen.

- Eenvoudige handelingen: mag via doe-het-zelf of door werknemer(s) met opleidingsattest eenvoudige handelingen  
Deze toepassing kan door een aannemer die over een opleidingsattest eenvoudige handelingen beschikt of door een particulier (doe-het-zelf), verwijderd worden indien er geen verhoogd risico op vrijgave van asbestvezels (max. concentratie 0,01 vezels/cm<sup>3</sup> - CODEX Art. VI.3-54) ontstaat en de toepassing voorafgaand wordt gefixeerd/bevochtigd; de individuele elementen zonder machinale werktuigen (boormachine, slijpschijf, hogedrukreiniger,...) en zonder breken of gooien een voor een losgemaakt worden; en ten slotte dubbel en luchtdicht verpakt weggevoerd worden naar een erkend afvalpunt (recyclagepark).

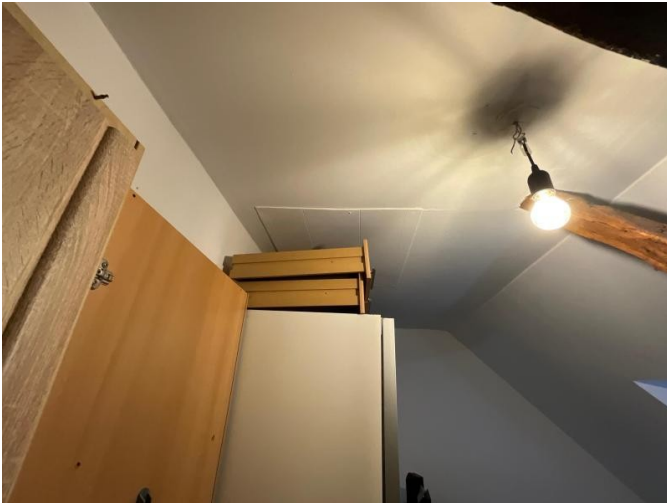
*Situeringsfoto*

**Reden:** luik naar zolder

**Uitleg van de asbestdeskundige:** luik naar zolder is helemaal toe gemaakt kan niet meer open

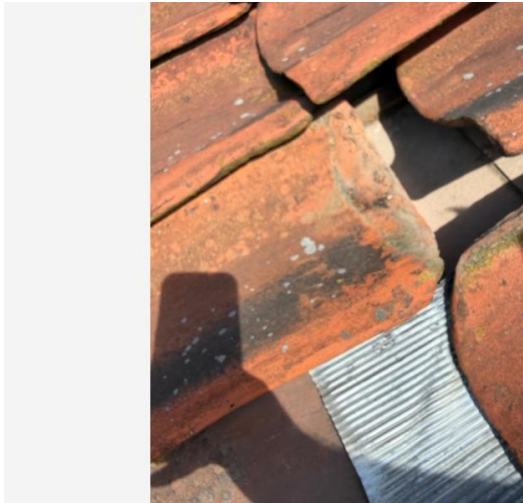
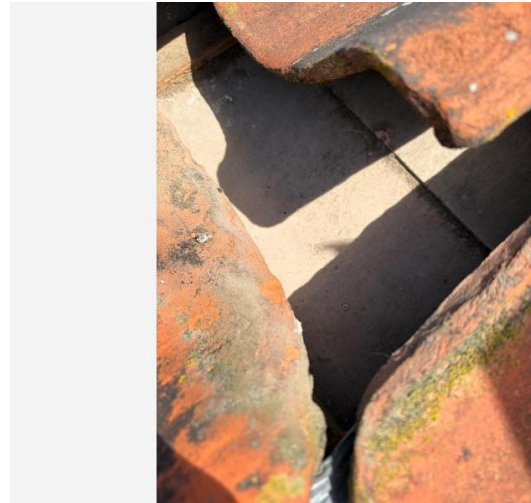
## Fiche 5: Onderdak type Menuiserite

Geen asbest

| # | Type | Referentie | Resultaat |
|---|---|---|---|
| 5.1 | Puntmonster | pm03 | Geen asbest |

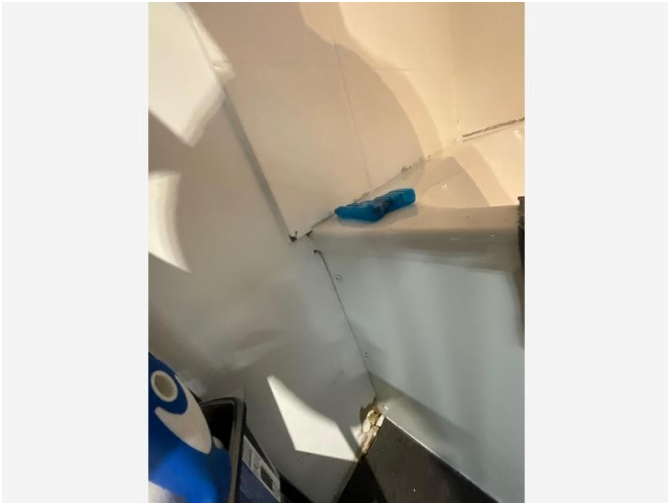
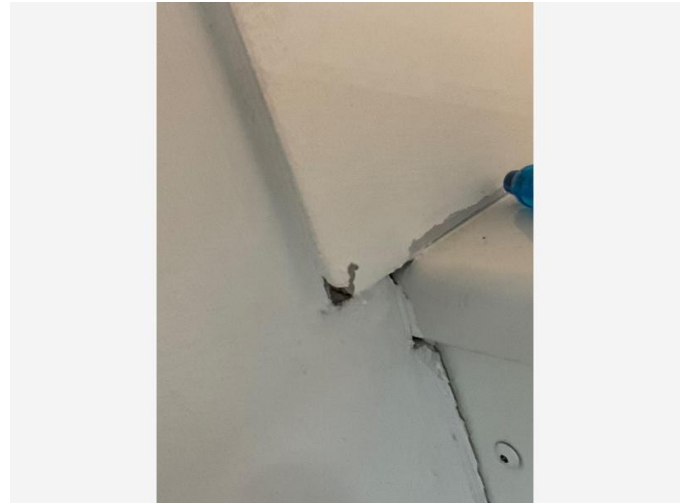
## Fiche 6: spatwand badkamer

Geen asbest

| # | Type | Referentie | Resultaat |
|---|---|---|---|
| 6.1 | Puntmonster | pm02 | Geen asbest |

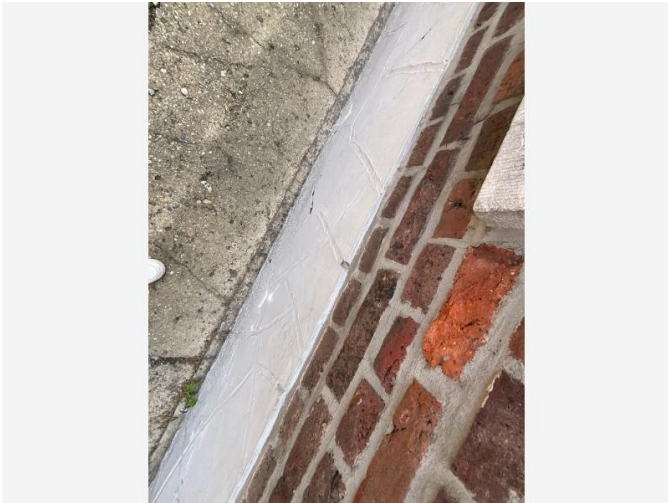
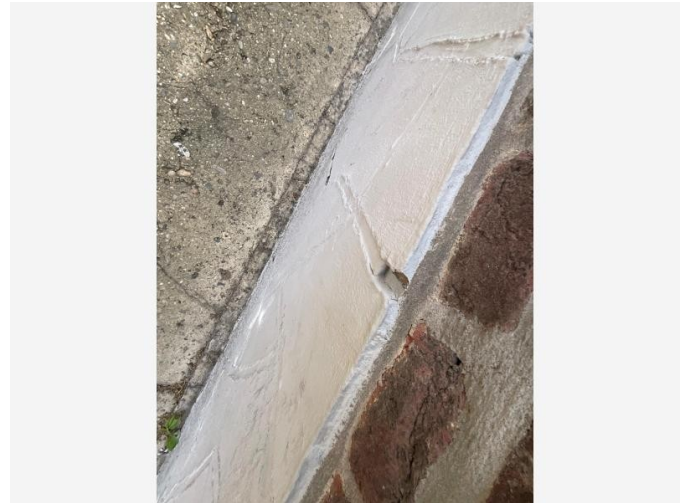
## Fiche 7: Cementen smeerlaag buiten

Geen asbest

| # | Type | Referentie | Resultaat |
|---|---|---|---|
| 7.1 | Mengmonster | mm04 | Geen asbest |

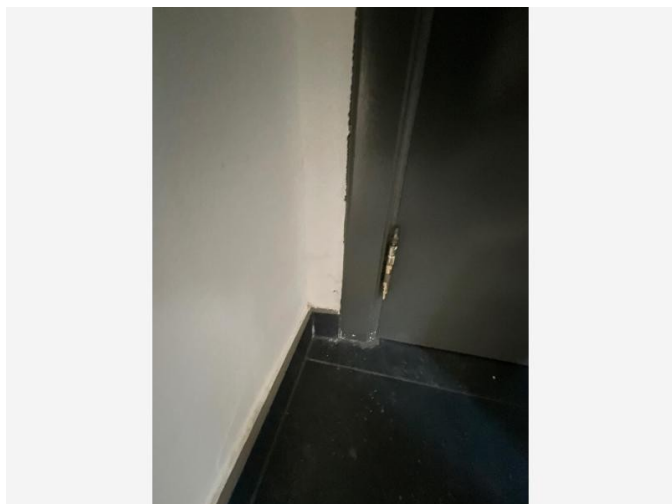
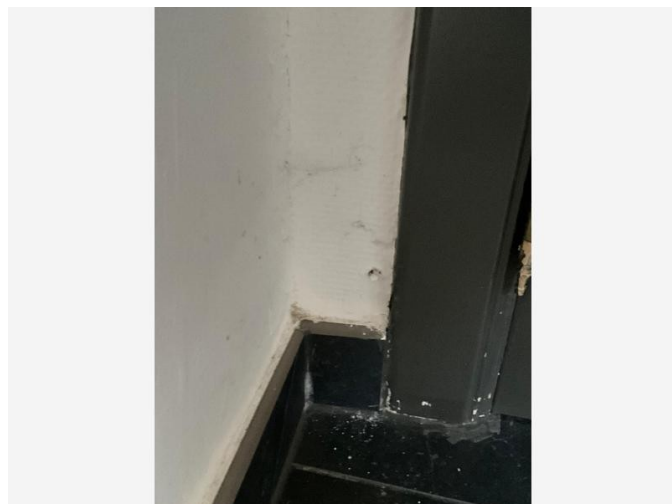
## Fiche 8: Pleisterwerk wanden

Geen asbest

| # | Type | Referentie | Resultaat |
|---|---|---|---|
| 8.1 | Mengmonster | mm01 | Geen asbest |

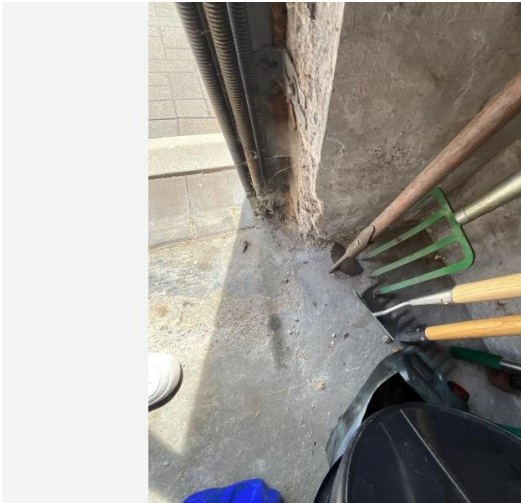
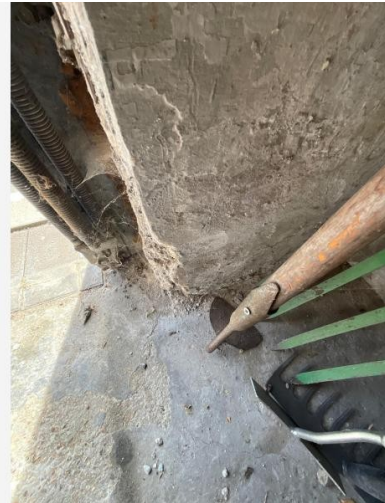
## Fiche 9: Cementen smeerlaag binnen

Geen asbest

| # | Type | Referentie | Resultaat |
|---|---|---|---|
| 9.1 | Mengmonster | mm02 | Geen asbest |
| 9.2 | Mengmonster | mm03 | Geen asbest |

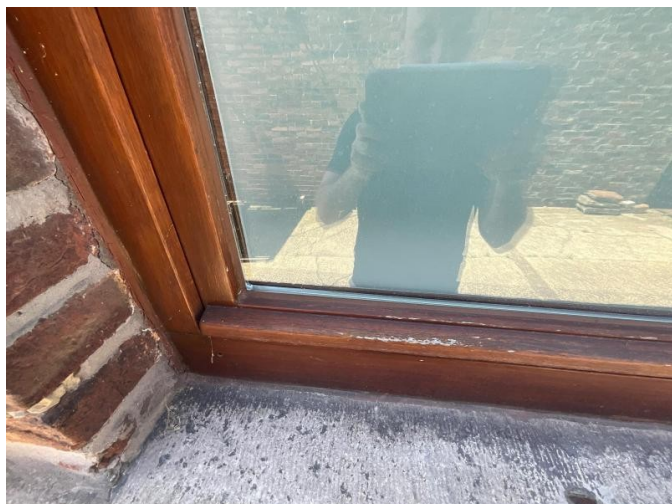
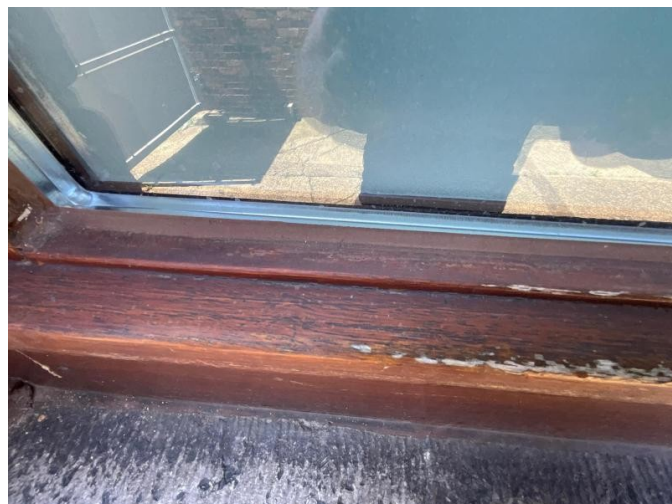
### Fiche 10: Mastiek soepel

| Beschrijving | Notitie | Terug te vinden op plannen |
|---|---|---|
| Fiche 10: Mastiek soepel | Er is geen asbestverdachte mastiek aanwezig. alle mastiek is soepel | - |

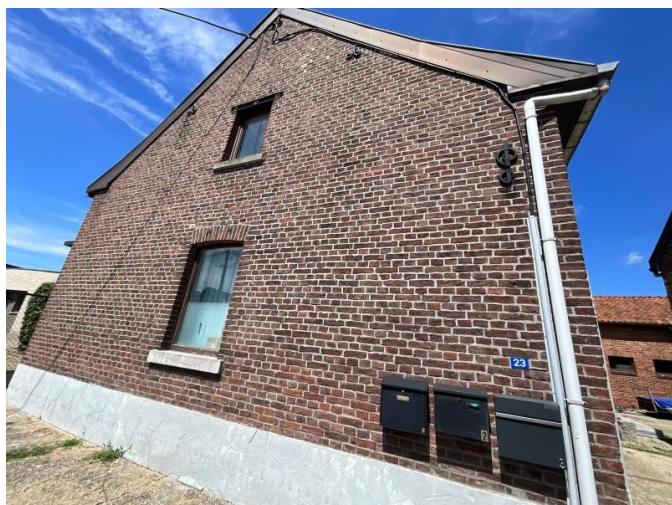
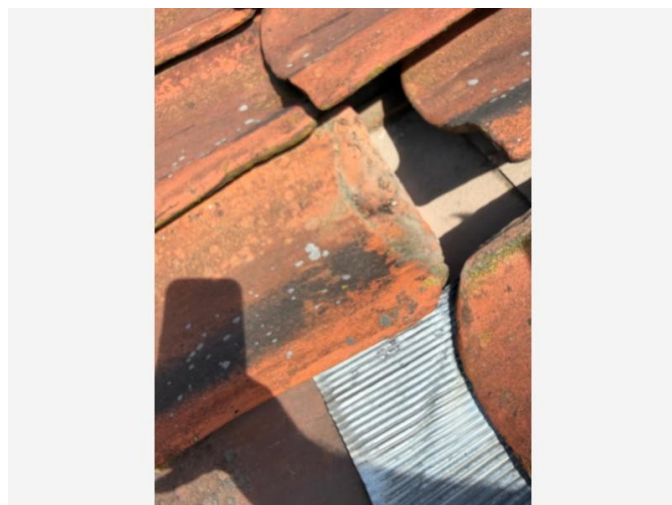
### Fiche 11: Dakbedekking bestaande uit pannen (niet verdacht)

| Beschrijving | Notitie | Terug te vinden op plannen |
|---|---|---|
| Fiche 11: Dakbedekking bestaande uit pannen (niet verdacht) | De dakbedekking is niet-asbestverdacht. | - |
