# Asbestinventarisat attest

Diestersteenweg 396, 3510 Hasselt

Attestnummer : 20260903-000104.000

Uitgegeven op : 03.09.2026

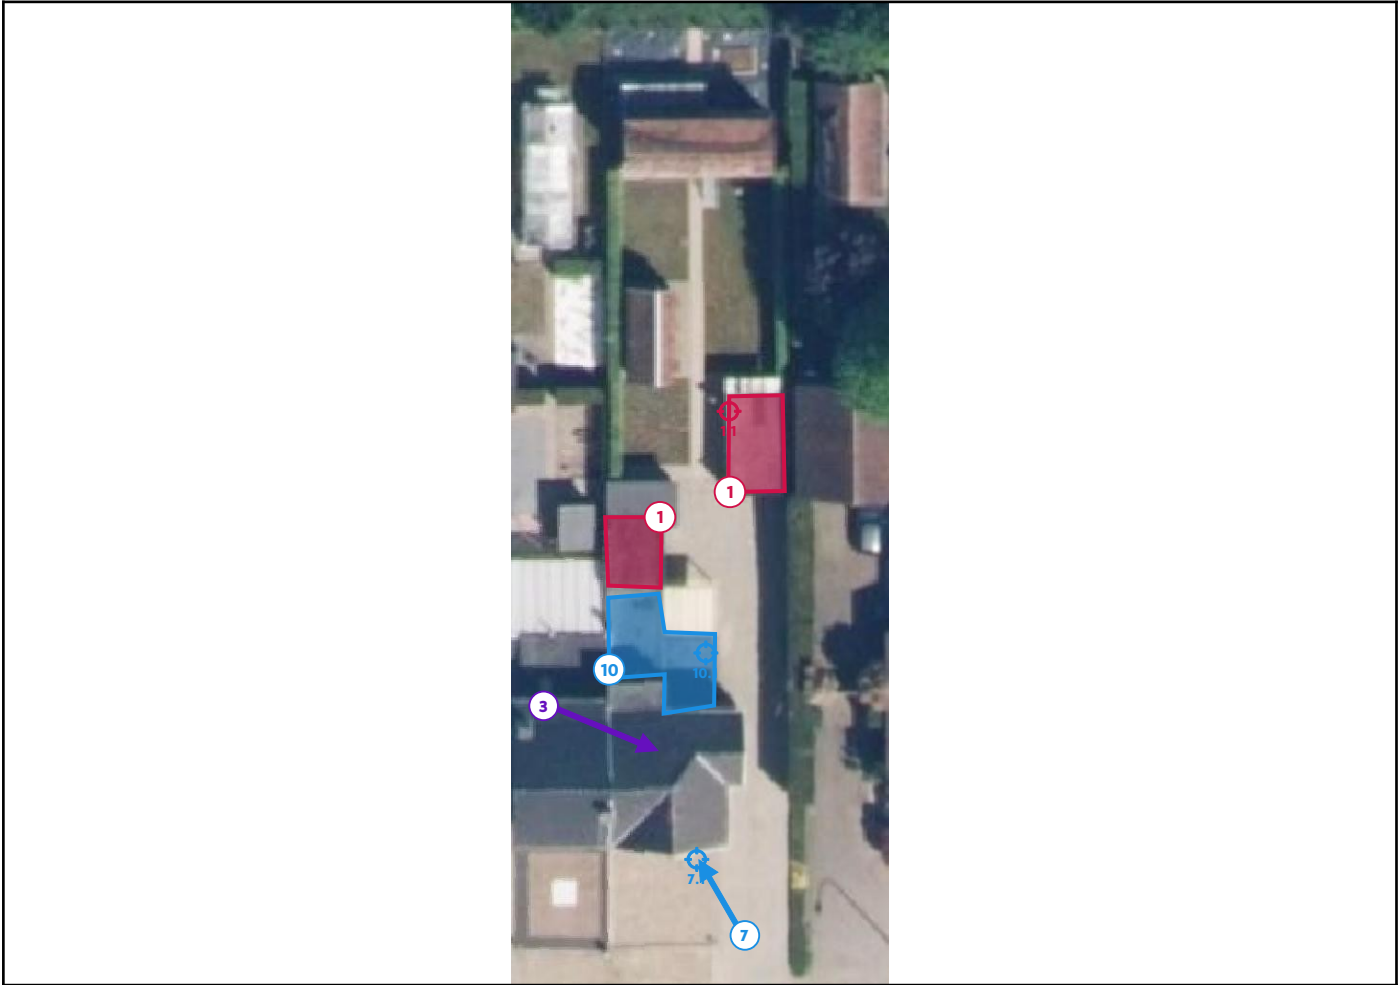
# Plan 1.6: Luchtfoto

| Beschrijving | Type | Actie |
|---|---|---|
| 1. Golfplaten garage + achterkant woning | Asbestmateriaal | Dringend verwijderen |
| 3. Rookgaskanaal | Beperking | - |

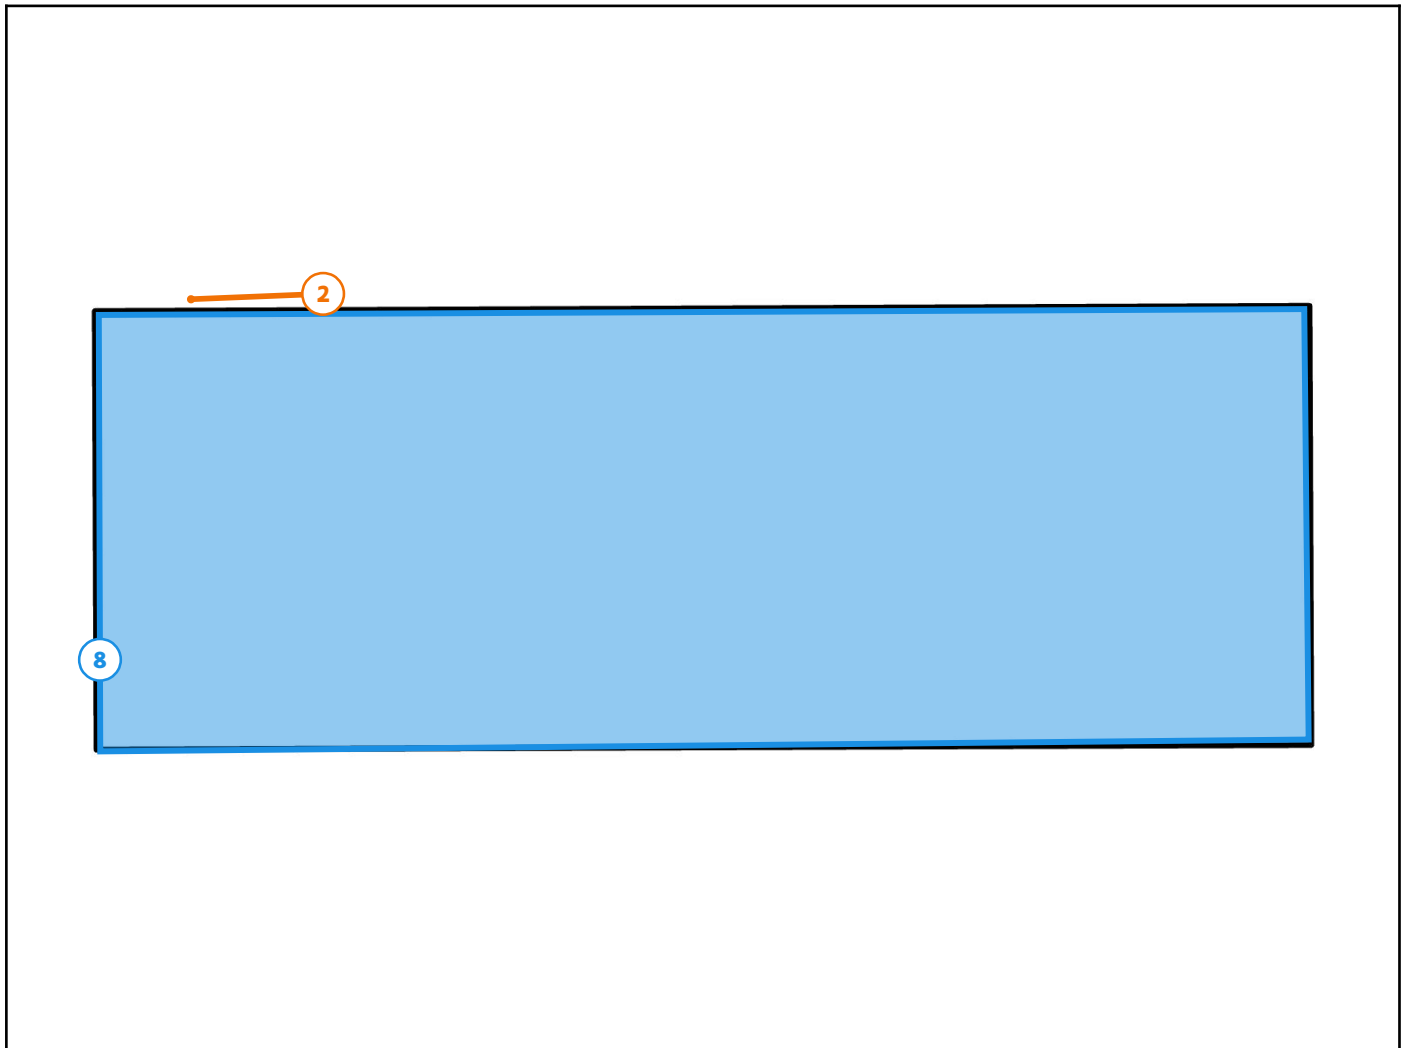
## Plan 4.1: Duiventil V0

| Beschrijving | Type | Actie |
|---|---|---|
| 2. Platen buitenkant duiventil groot | Asbestmateriaal | <a href="#">Verwijderen</a> |

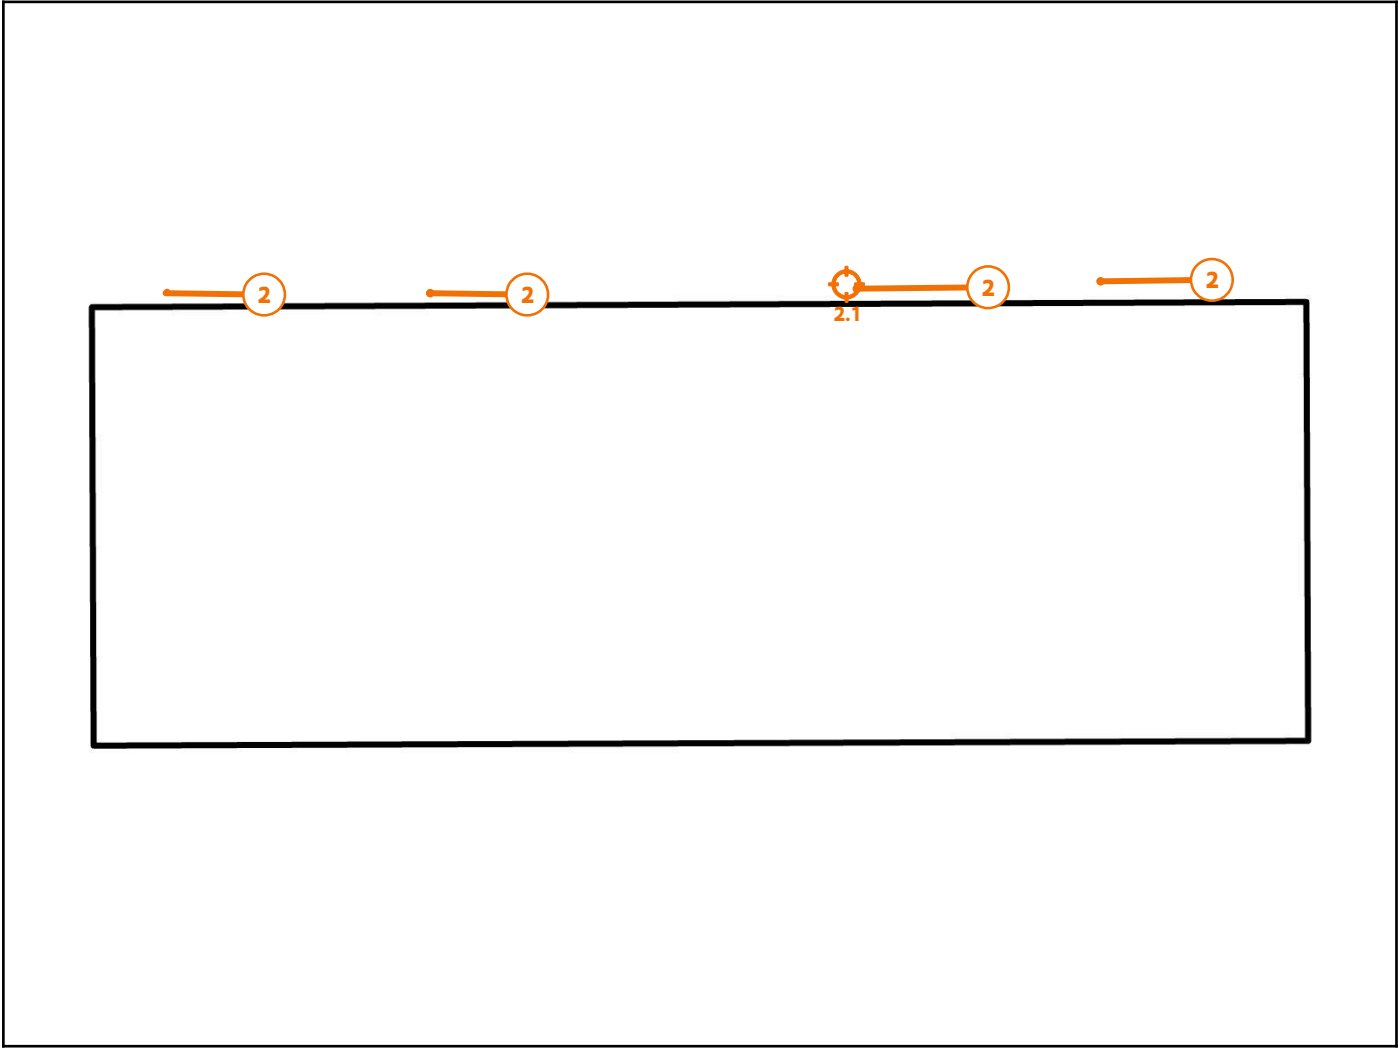
# Plan 4.2: Duiventil V1

| Beschrijving | Type | Actie |
|---|---|---|
| 2. Platen buitenkant duiventil groot | Asbestmateriaal | <div>Verwijderen</div> |

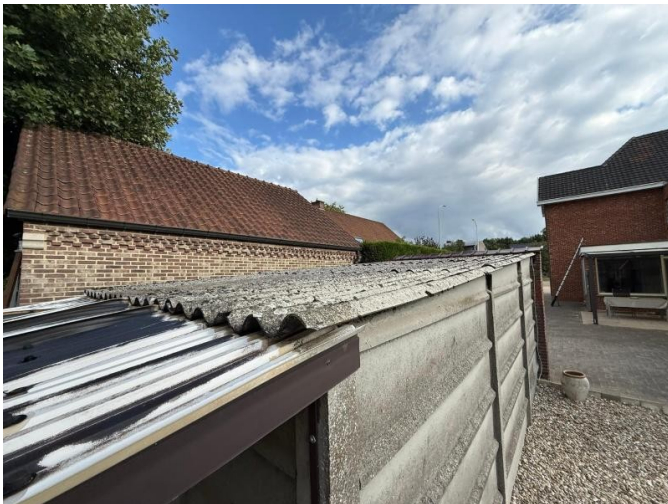
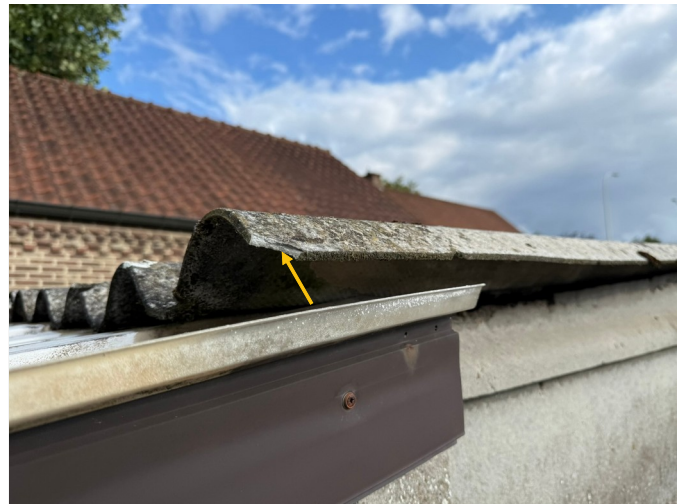
| Fiche 1: Golfplaten garage + achterkant woning..... | 20 |

| Eindbeoordeling materiaalrisico | Hoog materiaalrisico en/of hoge kans op vezelvrijgave |

| Asbestsoort (vezeltype) | Crocidoliet aanwezig |
| Toestand van het materiaal | Matig beschadigd, matig verweerd |

| # | Type | Referentie | Resultaat |
|---|---|---|---|
| 1.1 | Puntmonster | ST 5 | Chrysotiel, Crocidoliet |

| Beschrijving | Golfplaten garage + achterkant woning |
| Asbestmateriaal | Dak- en gevelbekleding - Golfplaat |
| Hoeveelheid (oppervlakte - aantal) | <ul style="list-style-type: none"><li>• 27,00 m<sup>2</sup> - 1 stuk</li><li>• 20,00 m<sup>2</sup> - 1 stuk</li></ul> |

**Dringend verwijderen**

- Zorg voor een veilig beheer. Vermijd het beschadigen van het asbestmateriaal. Controleer de toestand jaarlijks op wijzigingen.
- Verwijder dit asbestmateriaal zo snel mogelijk. Volg de toestand goed op.
- Hemelwater dat afspoelt van asbestcement daken of gevels kan asbestdeeltjes bevatten. Gebruik het enkel voor gesloten circuits (bv. spoelen toiletten). Reinig na het vervangen van het dak of de gevel de dakgoten en regenwaterput of -ton om asbesthoudend sediment of slib te verwijderen

- Eenvoudige handelingen: mag via doe-het-zelf of door werknemer(s) met opleidingsattest eenvoudige handelingen  
De aangetroffen asbesttoepassing is hechtgebonden en mag verwijderd worden via eenvoudige handelingen door een doe-het-zelfer of een werknemer met een attest.  
1. Wettelijk kader waar eerst informatie moet worden opgedaan:  
Verwijdering moet gebeuren volgens: [www.asbestinfo.be](http://www.asbestinfo.be) (OVAM) / Codex welzijn op het werk, boek VI, titel 3

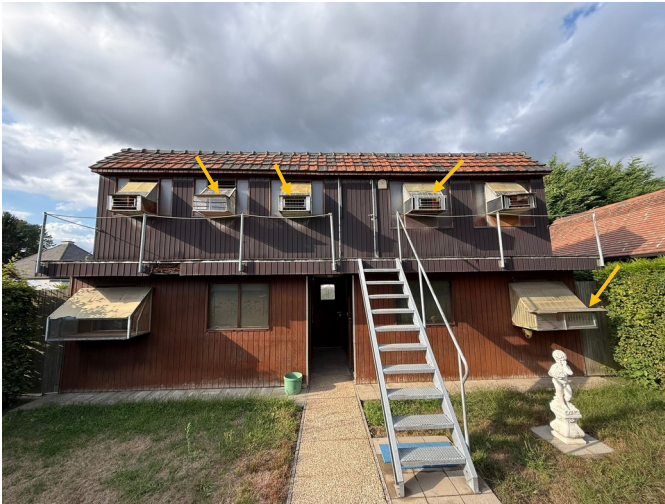
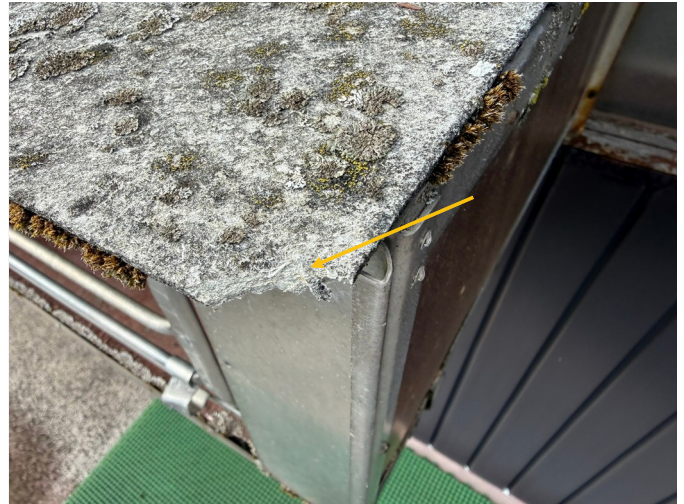
| Fiche 2: Platen buitenkant duiventil groot..... | 24 |

| Eindbeoordeling materiaalarisico | Verhoogd materiaalarisico en/of verhoogde kans op vezelvrijgave |

| Asbestsoort (vezeltype) | Alleen chrysotiel aanwezig |
| Toestand van het materiaal | Matig beschadigd, matig verweerd |

| # | Type | Referentie | Resultaat |
|---|---|---|---|
| 2.1 | Puntmonster | ST 8 | Chrysotiel |

| Beschrijving | Platen buitenkant duiventil groot |
| Opmerking | Een deel van de platen aan de buitenkant van de duiventil zijn uit asbestcement. De binnenplaten bestaan uit een hout gestructureerde plaat. Bij afbraak- of renovatiewerken is het heel belangrijk om te kijken of er niet nog achterliggende asbestplaten aanwezig zijn. |

Verwijderen

- Zorg voor een veilig beheer. Vermijd het beschadigen van het asbestmateriaal. Controleer de toestand jaarlijks op wijzigingen.

- Eenvoudige handelingen: mag via doe-het-zelf of door werknemer(s) met opleidingsattest eenvoudige handelingen  
De aangetroffen asbesttoepassing is hechtgebonden en mag verwijderd worden via eenvoudige handelingen door een doe-het-zelfer of een werknemer met een attest.
  1. Wettelijk kader waar eerst informatie moet worden opgedaan:  
Verwijdering moet gebeuren volgens: [www.asbestinfo.be](http://www.asbestinfo.be) (OVAM) / Codex welzijn op het werk, boek VI, titel 3
  2. Verwijderingsmethode:  
Maak het materiaal licht vochtig  
Gebruik enkel manueel gereedschap

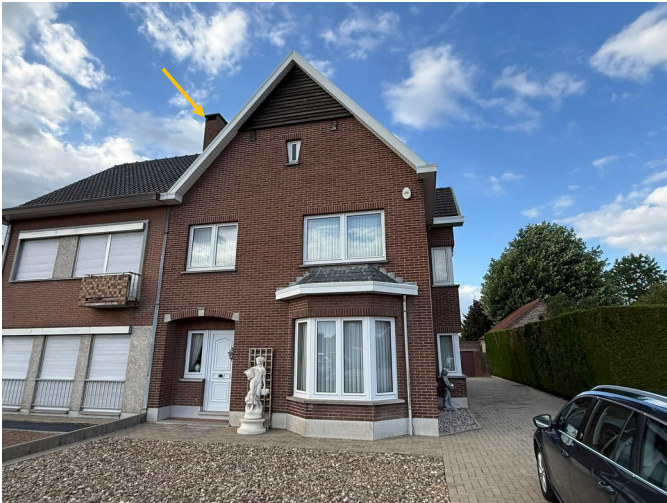
| Fiche 3: Rookgaskanaal..... | 29 |

**Reden:** Er is geen volledige risicobeoordeling mogelijk

**Uitleg van de asbestdeskundige:** De binnenzijde van de rookgaskanalen zijn niet inspecteerbaar zonder destructieve handelingen. Ook de bovenkant van de rookgaskanalen zijn niet zichtbaar omwille van de hoogte.

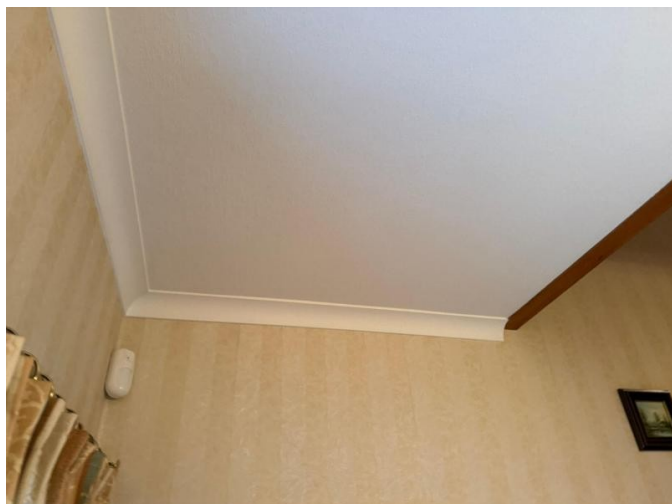
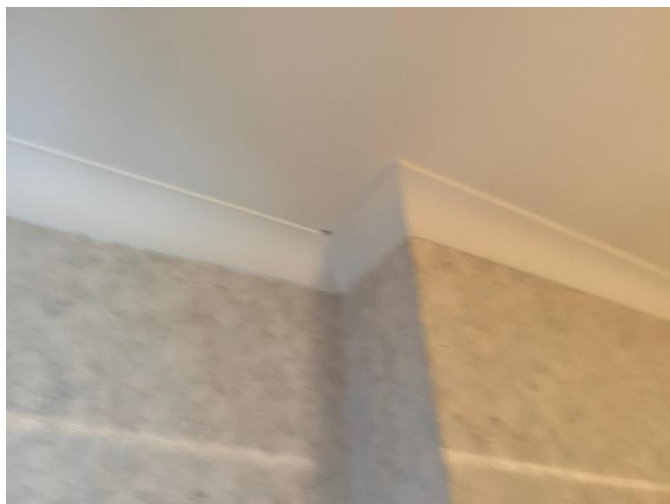
| Fiche 4: lambrisering: niet asbest verdacht..... | 31 |

De lambrisering bestaat uit een niet asbestverdacht materiaal (hout of isomo).

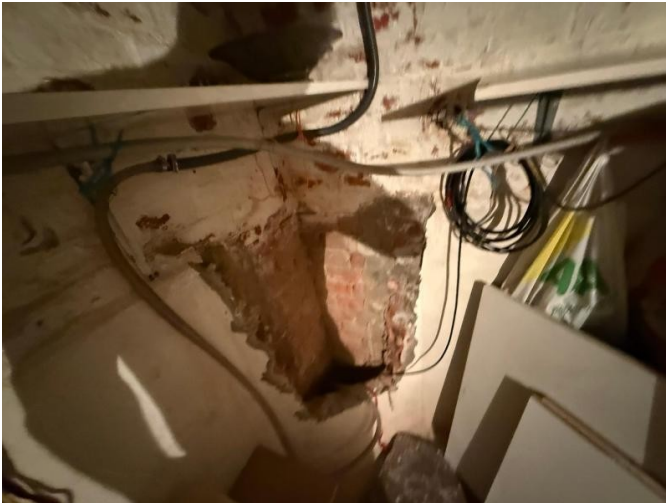
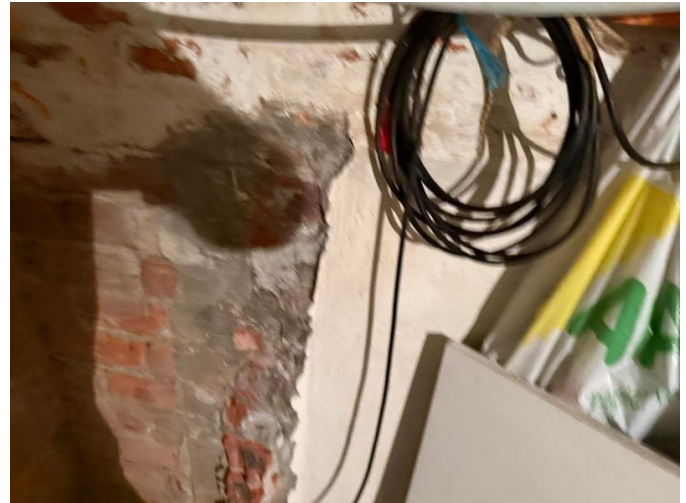
## Fiche 5: Cementering kelder

Geen asbest

| # | Type | Referentie | Resultaat |
|---|---|---|---|
| 5.1 | Mengmonster | ST 3 | Geen asbest |

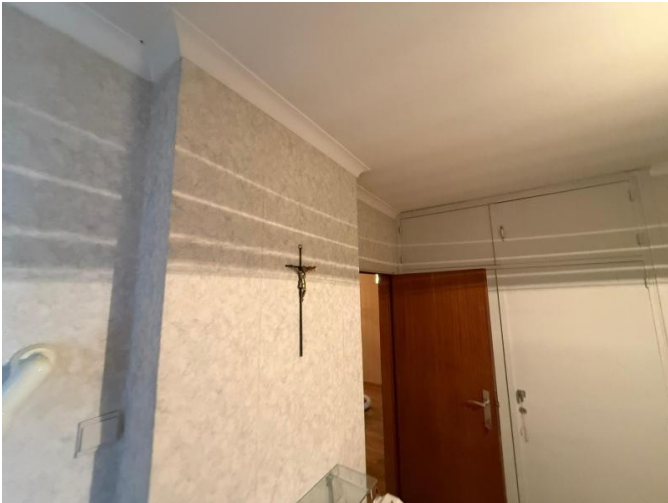
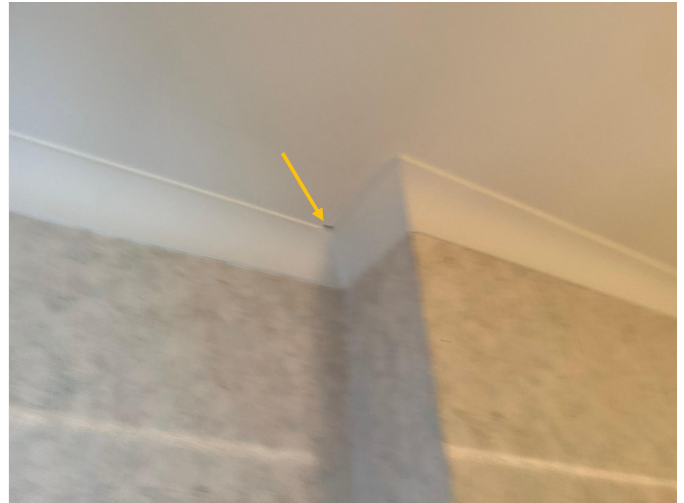
## Fiche 6: Pleisterwerk plafond

Geen asbest

| # | Type | Referentie | Resultaat |
|---|---|---|---|
| 6.1 | Mengmonster | ST 2 | Geen asbest |

| Opmerking | Staal genomen in slaapkamer, traphal en keuken.<br>Geen pw aanwezig in stookplaats. |

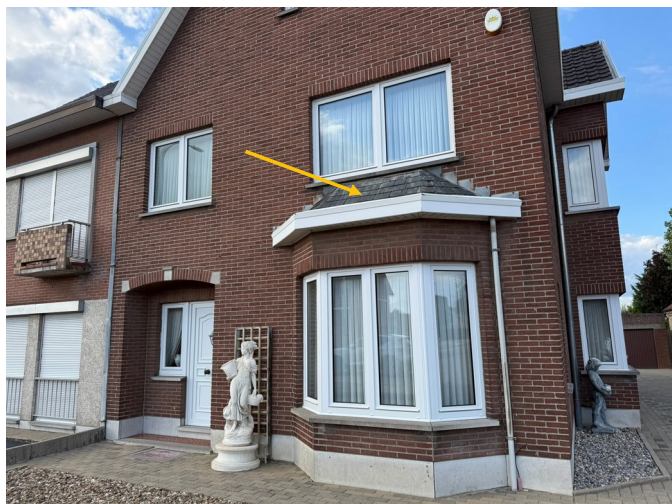
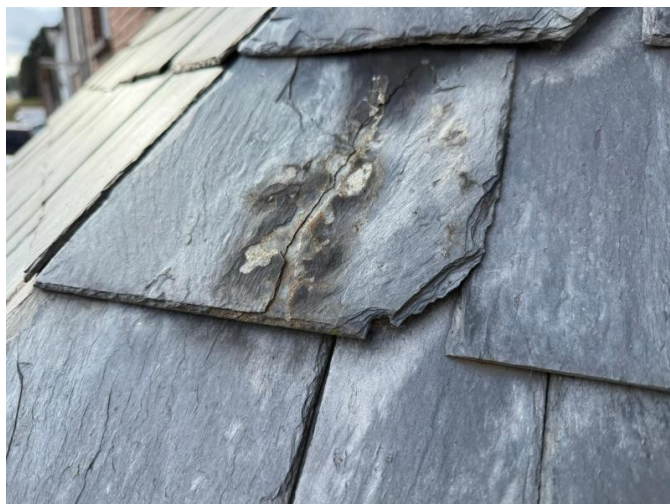
| Fiche 7: Dakleien klein dakje voorkant woning..... | 37 |

Geen asbest

| # | Type | Referentie | Resultaat |
|---|---|---|---|
| 7.1 | Puntmonster | ST 6 | Geen asbest |

| Beschrijving | Dakleien klein dakje voorkant woning |

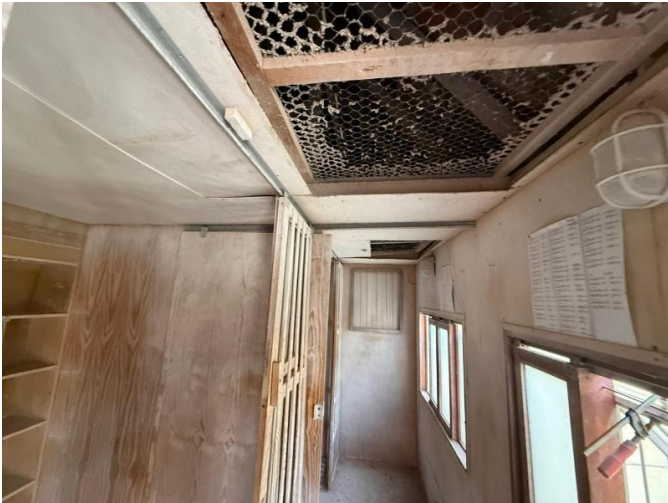
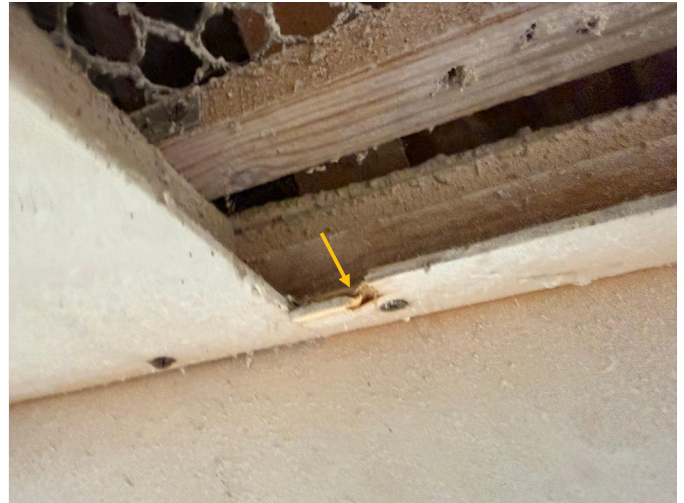
| Fiche 8: Plaat plafonds / binnenwanden duiventil..... | 39 |

Geen asbest

| # | Type | Referentie | Resultaat |
|---|---|---|---|
| 8.1 | Puntmonster | ST 7 | Geen asbest |

| Beschrijving | Plaat plafonds / binnenwanden duiventil |

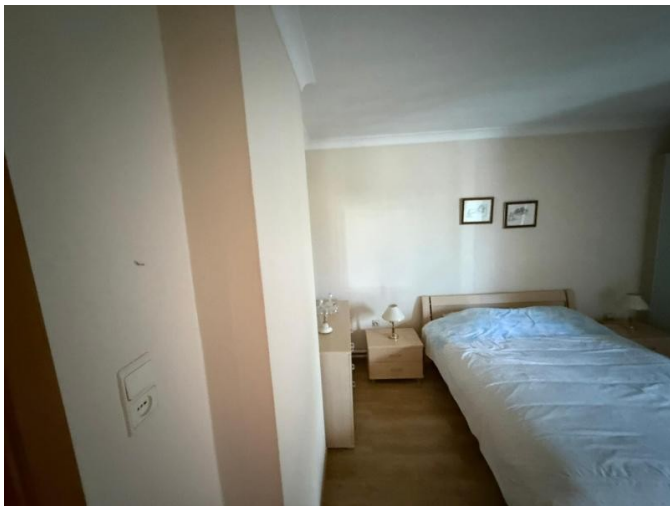
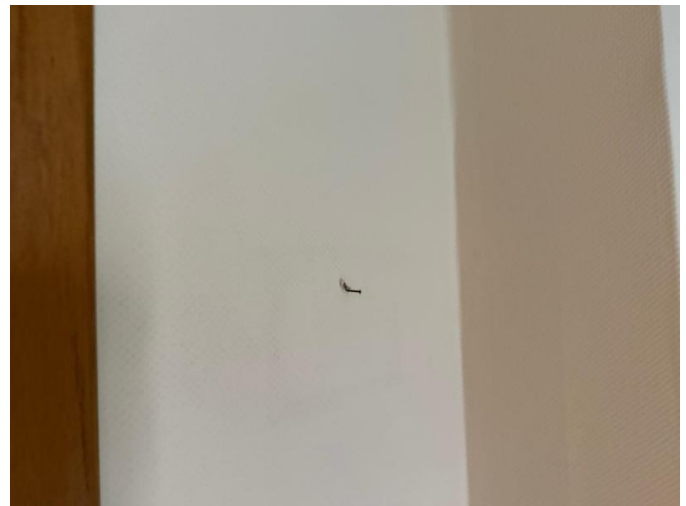
## Fiche 9: Pleisterwerk muren

Geen asbest

| # | Type | Referentie | Resultaat |
|---|---|---|---|
| 9.1 | Mengmonster | ST 1 | Geen asbest |

| Opmerking | Staal genomen in traphal, keuken en slaapkamer.<br>Geen pw aanwezig in stookplaats. |

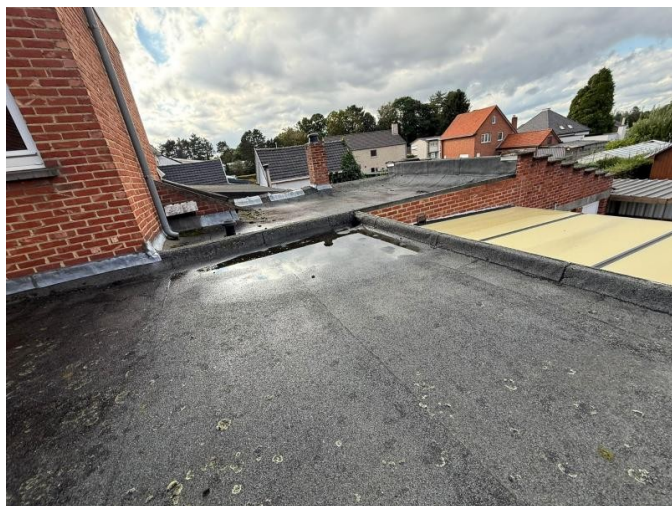
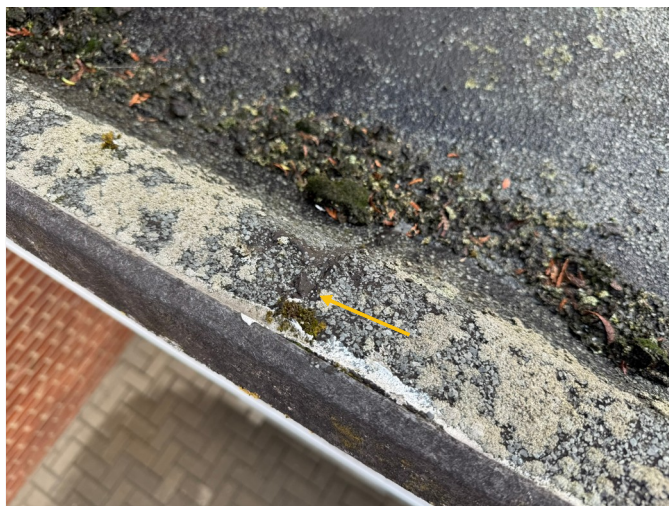
## Fiche 10: Roofing

Geen asbest

| Opmerking | Om gevolgschade en lekkages te voorkomen en niet destructief te werk te gaan, is alleen de toplaag bemonsterd. We kunnen geen uitspraak doen over de onderliggende lagen. Bij renovatie of sloop dient er een destructief onderzoek uitgevoerd te worden van de roofing. |

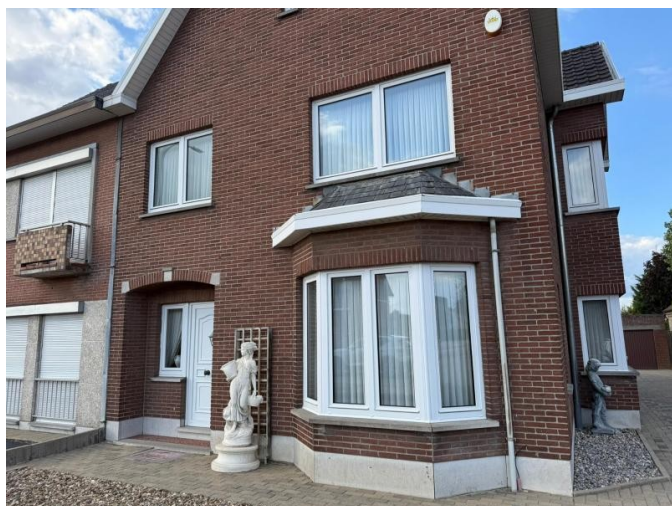
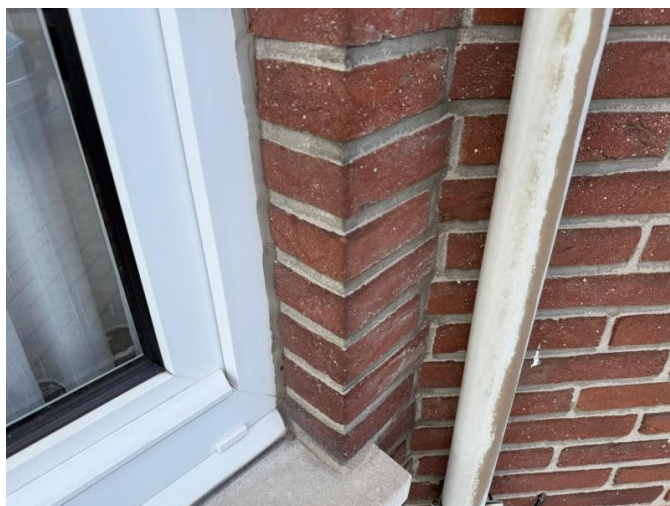
## Fiche 12: Kit ramen: flexibel

| Beschrijving | Notitie | Terug te vinden op plannen |
|---|---|---|
| Fiche 12: Kit ramen: flexibel | De kit aan alle ramen is flexibel, dit is niet asbest verdacht. | - |
