Asbestinventarisatetest

Hasseltweg 56, 3600 Genk

Attestnummer : 20251003-000223.000

Uitgegeven op : 03.10.2025

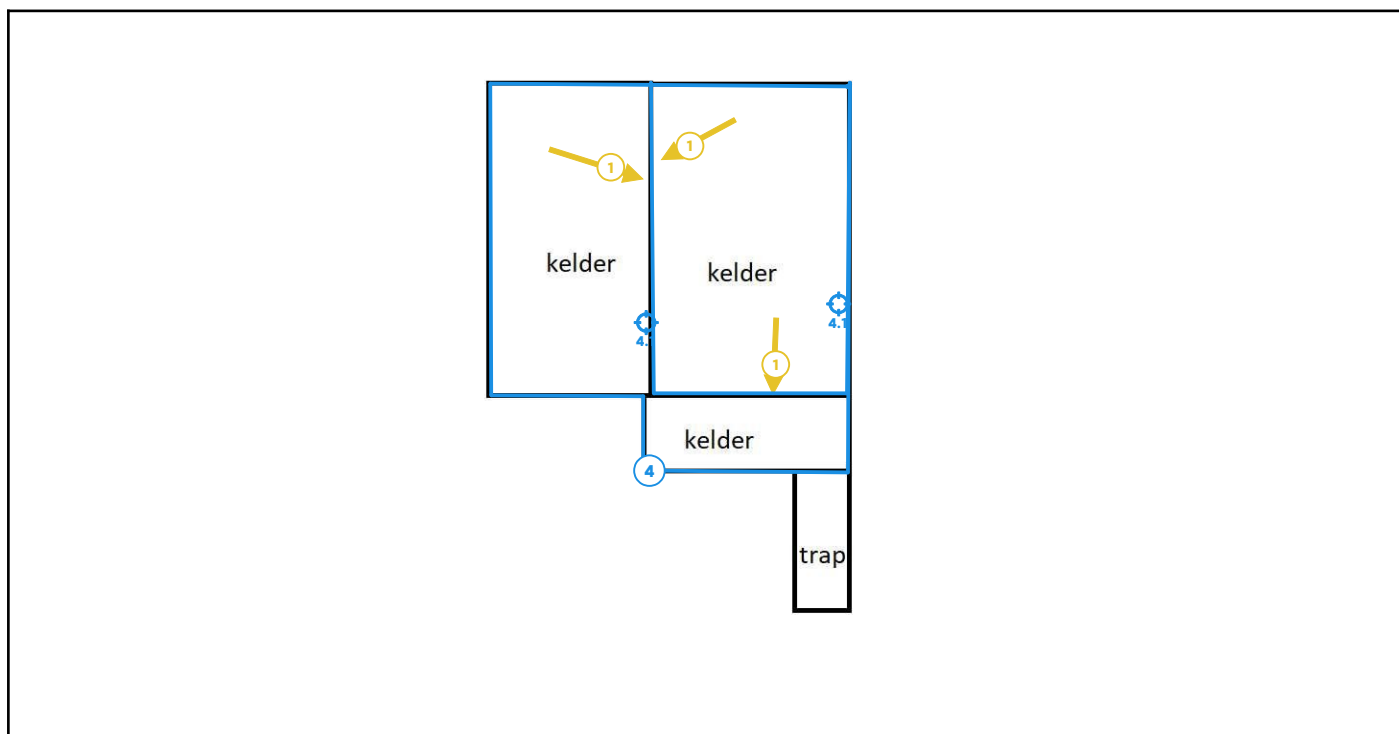
Plan 1.1: V-1

Beschrijving	Type	Actie
1. Bakeliete elektrische infrastructuur	Asbestmateriaal	Zorgvuldig beheren
4. Cementering kelder	Geen asbest	-
4.1 Code: ST 2	Mengmonster	-

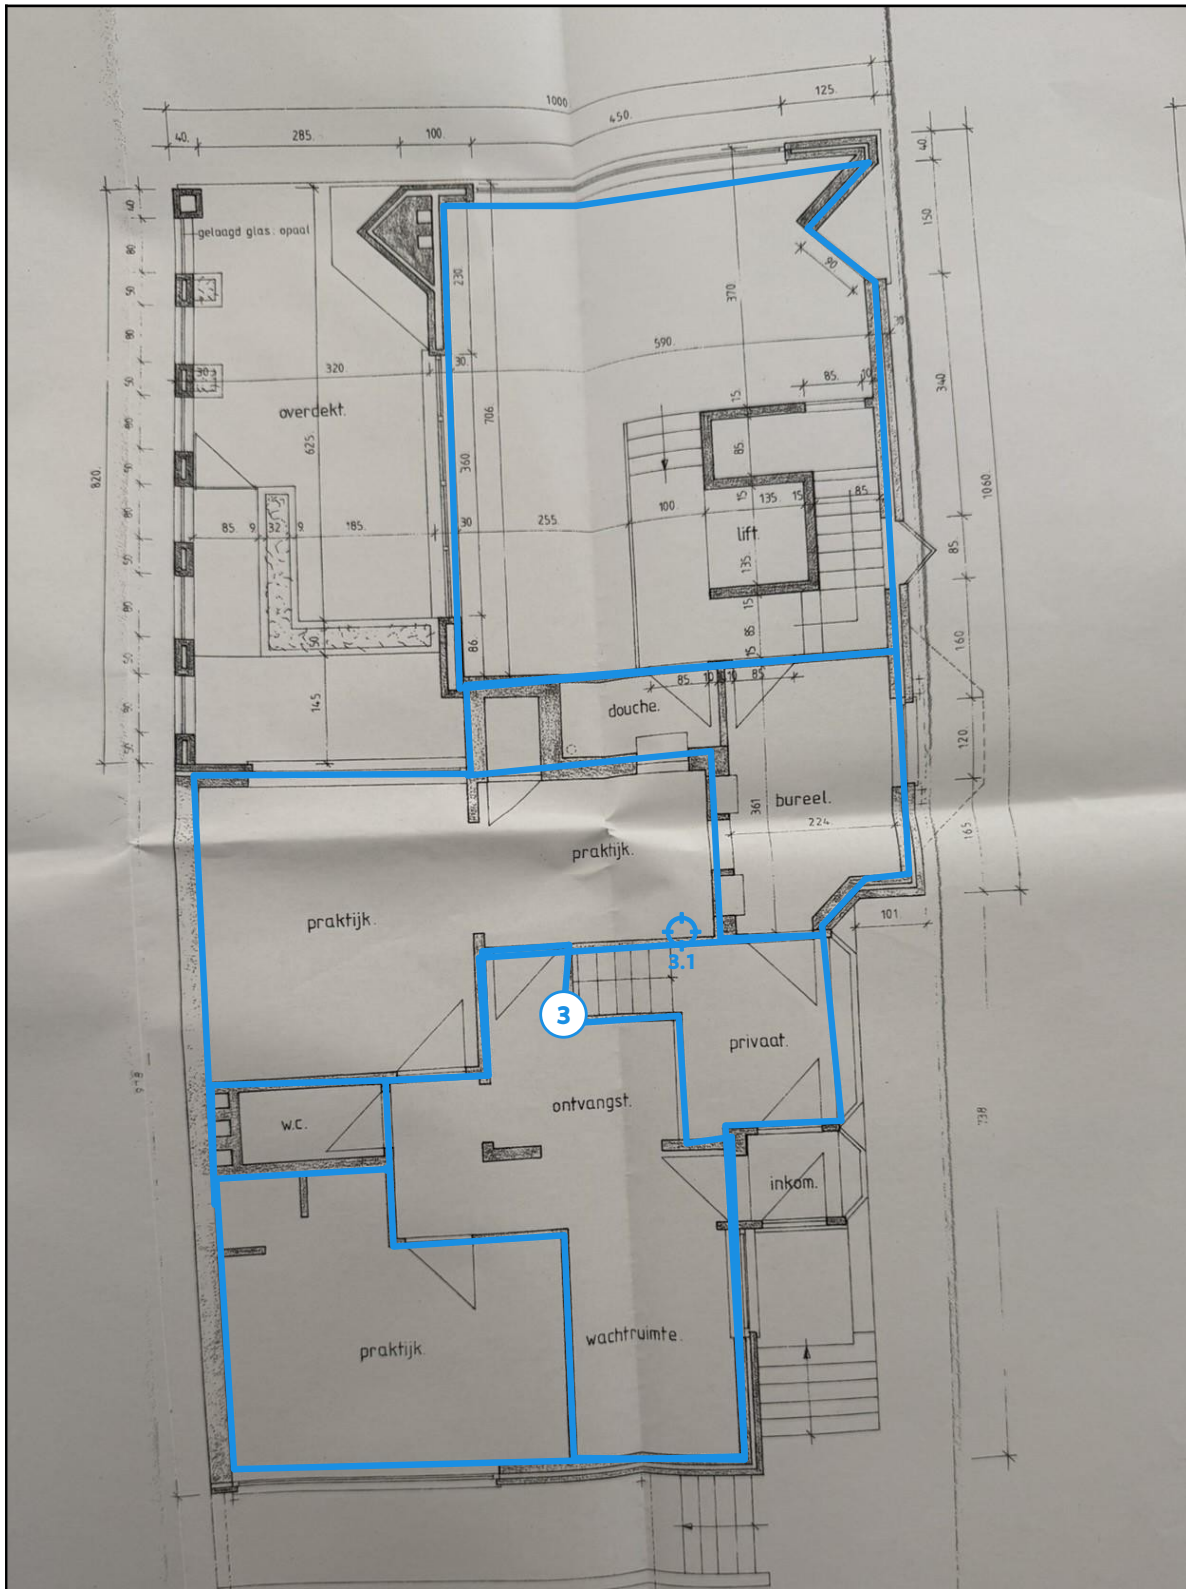
Plan 1.2: GLV

3. Pleisterwerk muren	Geen asbest	-
3.1 Code: ST 1	Mengmonster	-

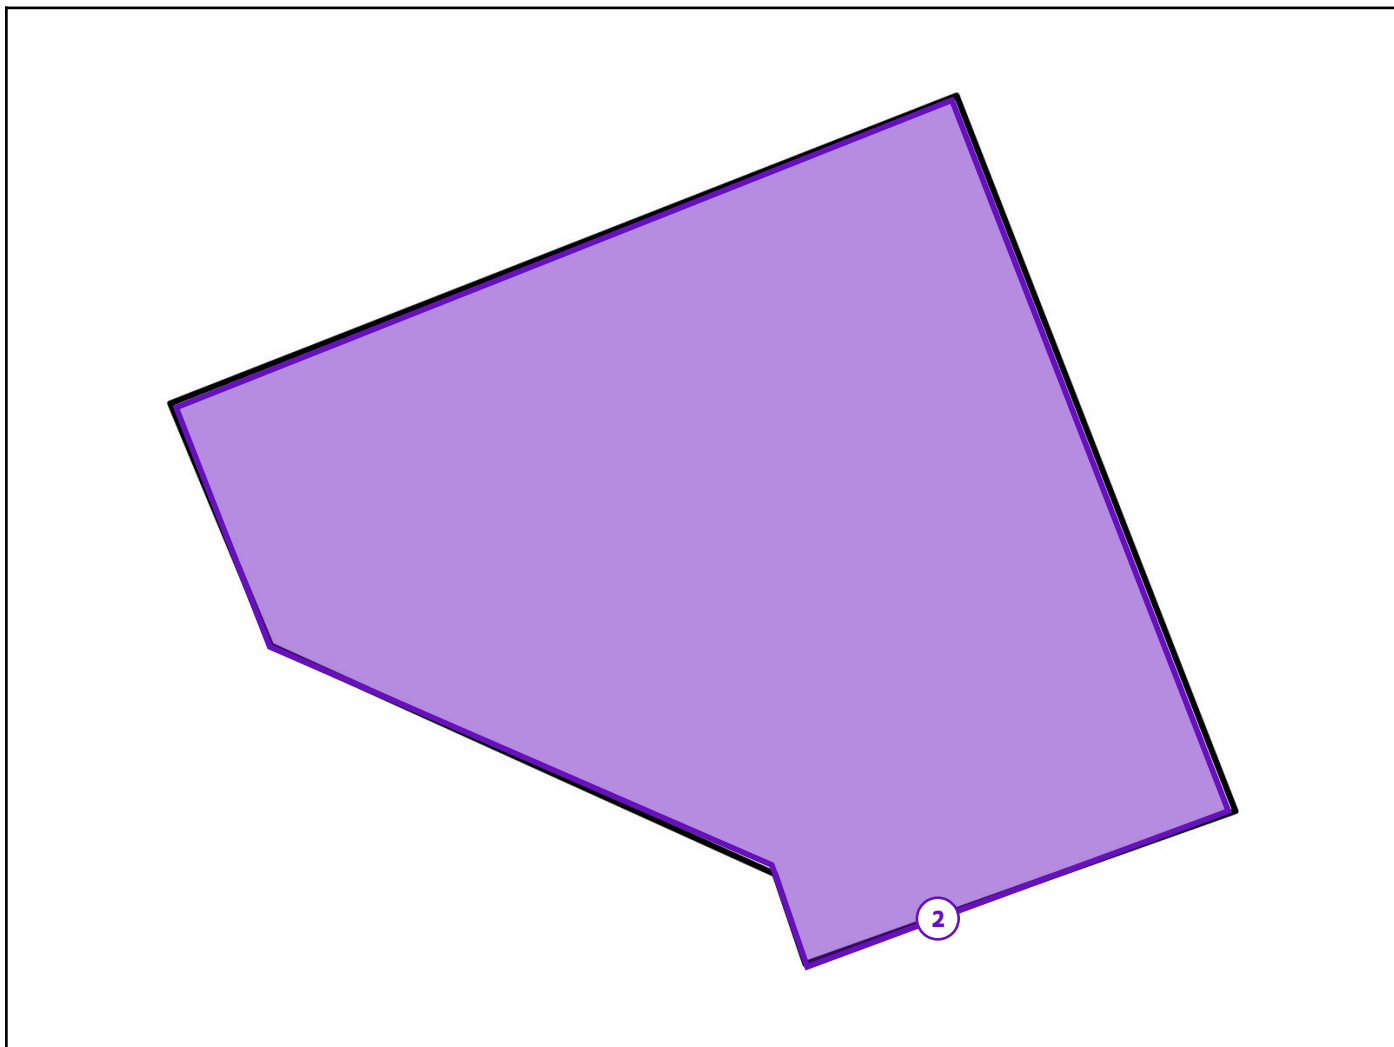
Plan 2.1: Garage plan

Beschrijving	Type	Actie
2. EPDM platdak	Advies	-

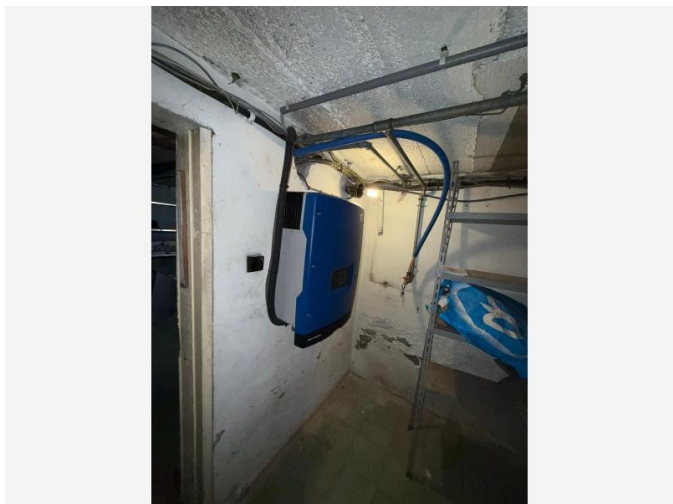
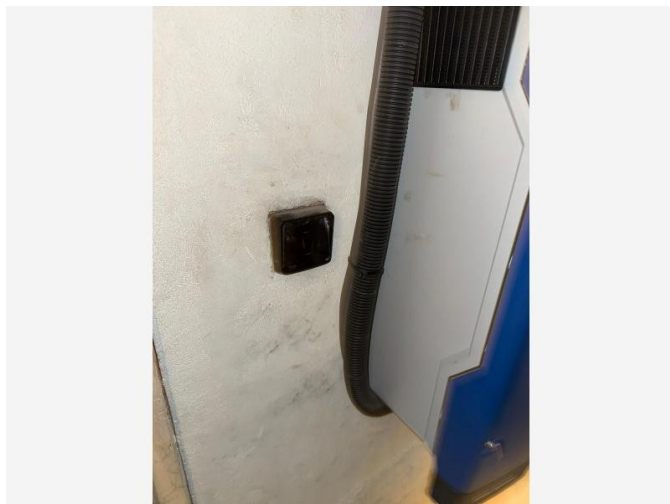
Het asbestmateriaal valt onder de mijlpaal van 2040.

Eindbeoordeling materiaalrisico	Laag materiaalrisico en/of verlaagde kans op vezelvrijgave
---------------------------------	--

Gebondenheid	Categorie 1: hechtgebonden in oorsprong
Asbestsoort (vezeltype)	Crocidoliet aanwezig
Asbestconcentratie	Laag (< 50%)
Afschermingsgraad van het gehele materiaal	Geheel of deels (ook) vrij aan de binnenlucht
Toestand van het materiaal	Onbeschadigd, niet verweerd

Beschrijving	Bakelite elektrische infrastructuur
Omgeving	Binnen
Primaire drager	Communicatie en elektrische infrastructuur en uitrusting
Asbestmateriaal	Plaat, paneel, tablet - Type Bakeliet
Bindmiddel van asbestmateriaal	Kunststof of -hars
Gebondenheid op basis van bindmiddel	Hecht
Hoeveelheid (oppervlakte - dikte - aantal)	<ul style="list-style-type: none">• 0,01 m² - 1,00 cm - 4 stuks
Totaal volume	< 0,001 m ³
Eenvoudig bereikbaar	Ja
Bevestigingswijze	<ul style="list-style-type: none">• Geschroefd
Identificatiemethode	Vaststelling zonder monstername
Destructieve handeling voor identificatie	Nee

- Zorg voor een veilig beheer. Vermijd het beschadigen van het asbestmateriaal. Controleer de toestand jaarlijks op wijzigingen.

- Eenvoudige handelingen: mag via doe-het-zelf of door werknemer(s) met opleidingsattest eenvoudige handelingen
De aangetroffen asbesttoepassing is hechtgebonden en mag verwijderd worden via eenvoudige handelingen door een doe-het-zelver of een werknemer met een attest.
 1. Wettelijk kader waar eerst geïnformeerd moet worden:
Verwijdering moet gebeuren volgens: www.asbestinfo.be (OVAM) / Codex welzijn op het werk, boek VI, titel 3
 2. Verwijderingsmethode:
Maak het materiaal licht vochtig
Gebruik enkel manueel gereedschap

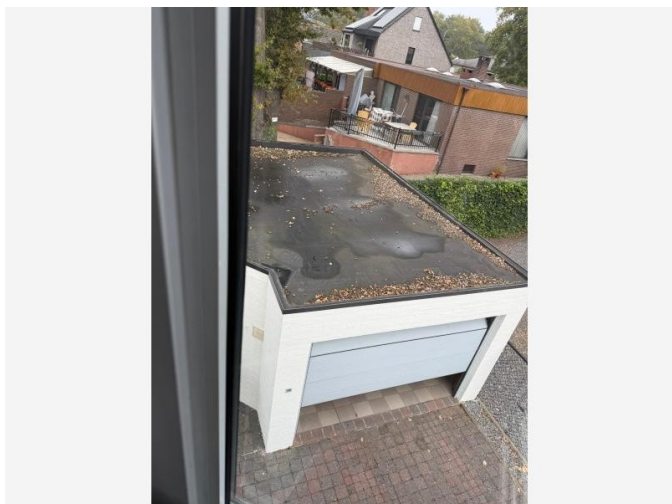
Het plat dak is afgewerkt met EPDM, een materiaal dat niet asbestverdacht is. Er is echter geen zicht op eventuele oudere dakbedekkingen die zich daaronder kunnen bevinden. Het detecteren hiervan valt onder destructief onderzoek, wat niet vereist is voor het opstellen van een attest.

Wees wel attent: indien werkzaamheden aan de onderste lagen of renovaties aan het dak worden uitgevoerd, bestaat de mogelijkheid dat er nog asbestverdachte onderlagen aanwezig zijn, zeker als de constructie werd opgetrokken vóór 2001. Bij renovaties is het altijd aan te raden om een asbestdeskundige in te schakelen voor een destructief onderzoek van de betreffende ruimte of ruimtes.

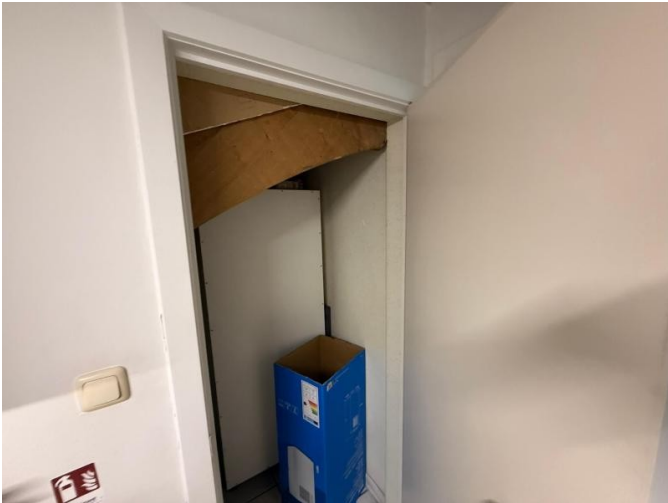
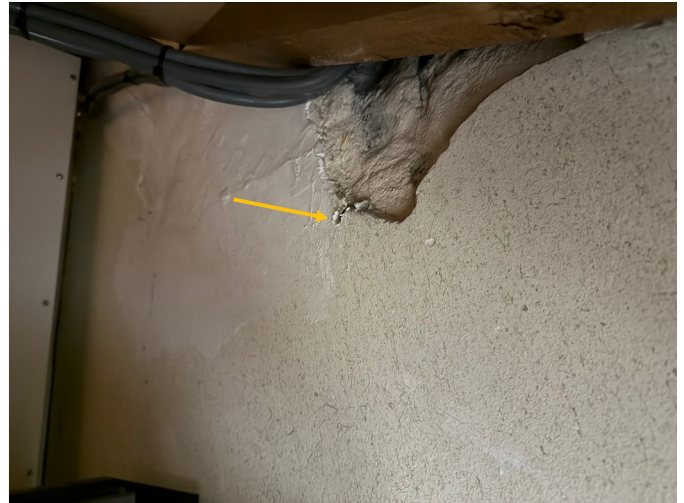
Fiche 3: Pleisterwerk muren

Geen asbest

#	Type	Referentie	Resultaat
3.1	Mengmonster	ST 1	Geen asbest

Beschrijving	Pleisterwerk muren
Omgeving	Binnen
Primaire drager	Binnenwand
Bindmiddel van materiaal	Gips - kalk
Gebondenheid op basis van bindmiddel	Niet-hechtgebonden
Hoeveelheid (oppervlakte - dikte - aantal)	• 214,00 m ² - 0,40 cm - 1 stuk
Totaal volume	0,856 m ³
Identificatiemethode	Vaststelling met monsternamen
Destructieve handeling voor identificatie	Nee
Opmerking	Staal genomen in kantoor, keuken, traphal en slaapkamer. Geen pleisterwerk in de stookplaats aanwezig.

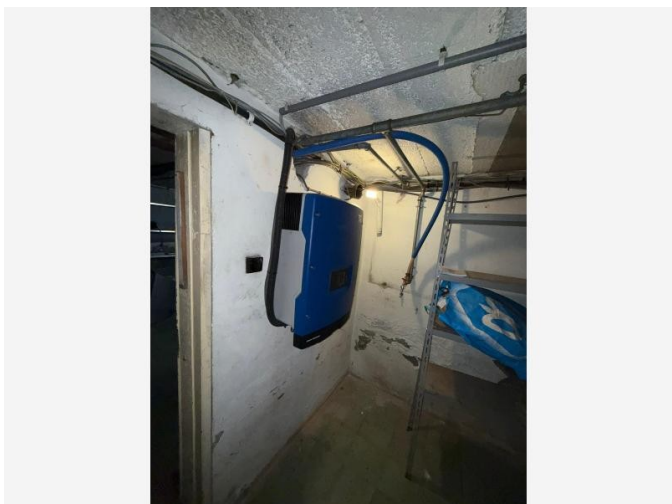
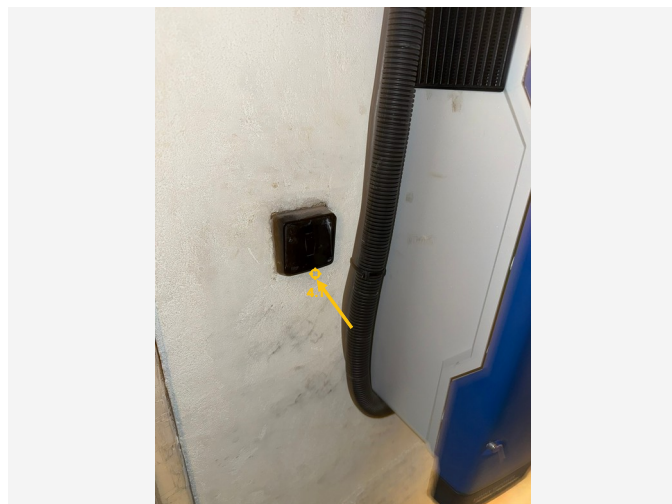
Fiche 4: Cementering kelder

Geen asbest

#	Type	Referentie	Resultaat
4.1	Mengmonster	ST 2	Geen asbest

Beschrijving	Cementering kelder
Omgeving	Binnen
Primaire drager	Binnenwand
Bindmiddel van materiaal	Gips - kalk
Gebondenheid op basis van bindmiddel	Niet-hechtgebonden
Hoeveelheid (oppervlakte - dikte - aantal)	• 75,00 m ² - 0,40 cm - 1 stuk
Totaal volume	0,30 m ³
Identificatiemethode	Vaststelling met monstername
Destructieve handeling voor identificatie	Nee
