# Asbestinventarisatetest

Sleeuwstraat 11, 3600 Genk

Attestnummer : **20260717-000146.000**

Uitgegeven op : **17.07.2026**

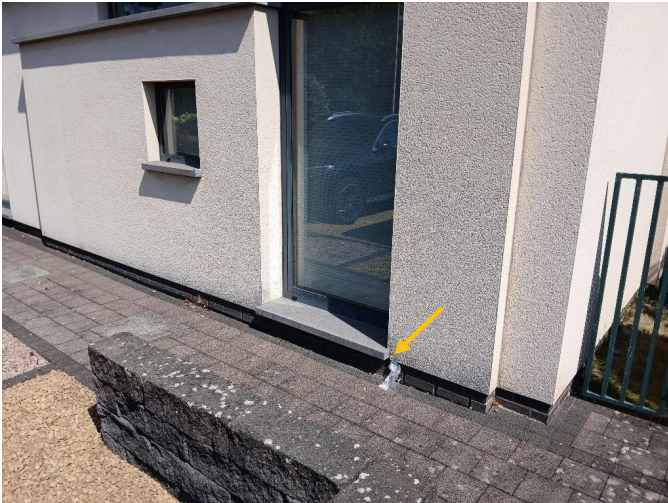
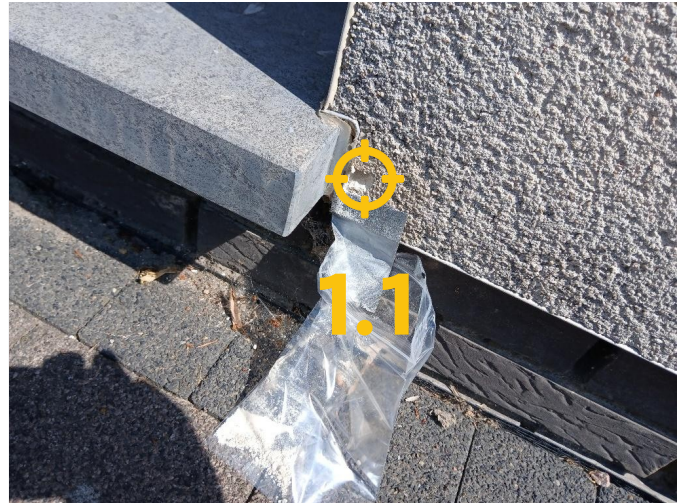
## Fiche 1: Crepi buitenmuur

Geen asbest

| Bindmiddel van materiaal | Gips - kalk |
| Gebondenheid op basis van bindmiddel | Niet-hechtgebonden |

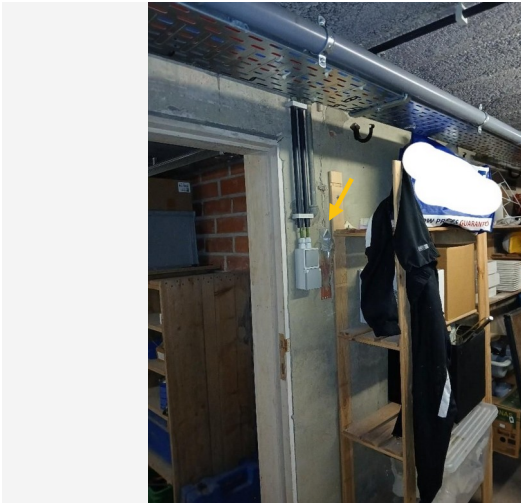
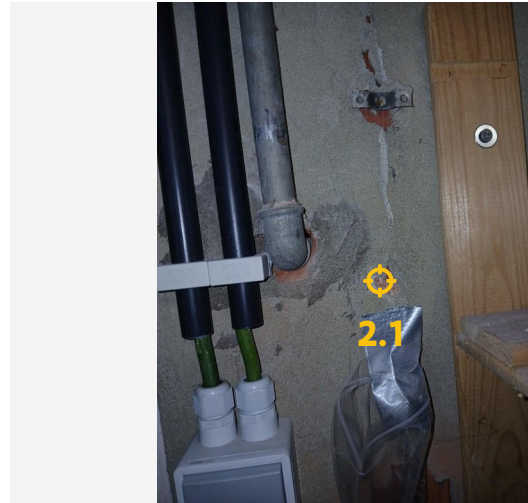
## Fiche 2: Cementering muur kelder

Geen asbest

| Opmerking | 1 muur in de kelder vooraan is gecementeerd |

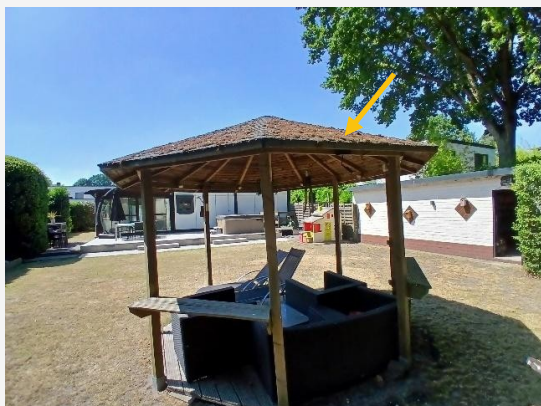
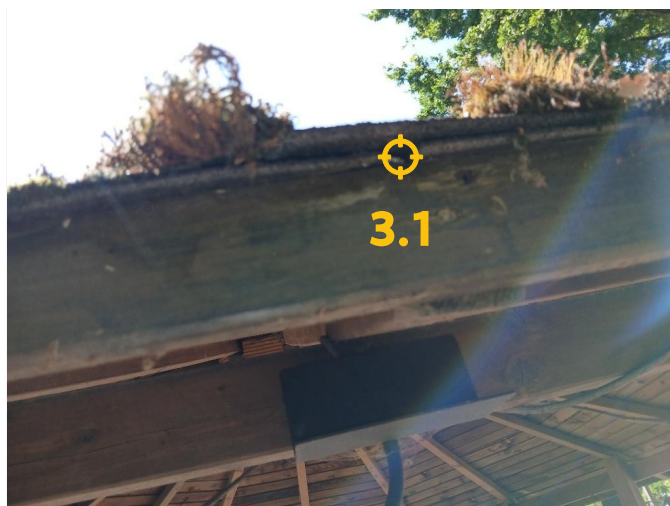
## Fiche 3: Dakbedekking pergola

Geen asbest

| Bindmiddel van materiaal | Bitumen (roofing, teer, asfalt) |

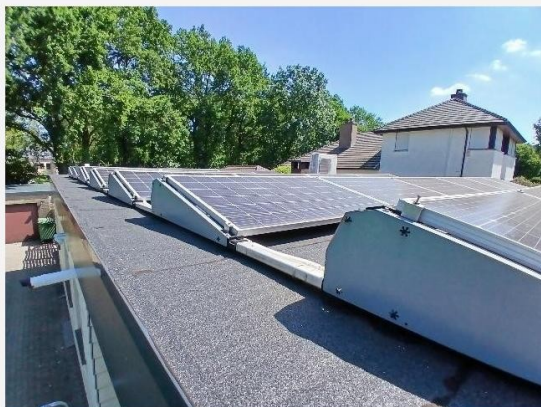
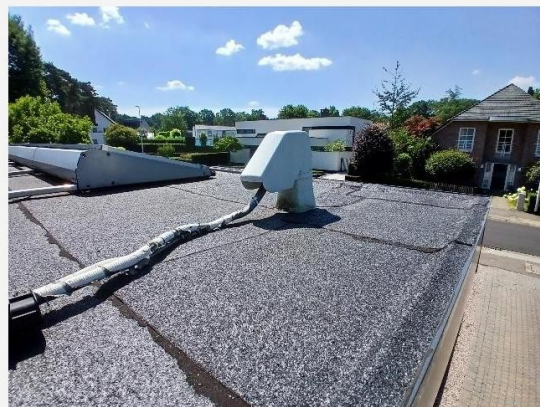
### Fiche 4: Dakbedekking woning

| Beschrijving | Notitie | Terug te vinden op plannen |
|---|---|---|
| Fiche 4: Dakbedekking woning | <p>De dakbedekking van de woning bestaat uit roofing. Deze is in 2023 helemaal vernieuwd. Factuur is toegevoegd in bijlage.</p> <p>Eventueel aanwezige onderliggende lagen roofing kunnen niet getest worden omwille van gevolgschade en risico op lekkage. Bij renovatie- of afbraakwerken dient dit verder onderzocht te worden.</p> | - |

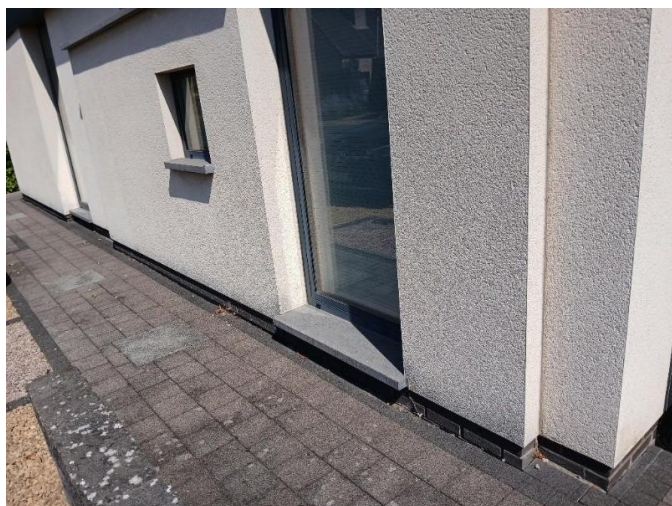
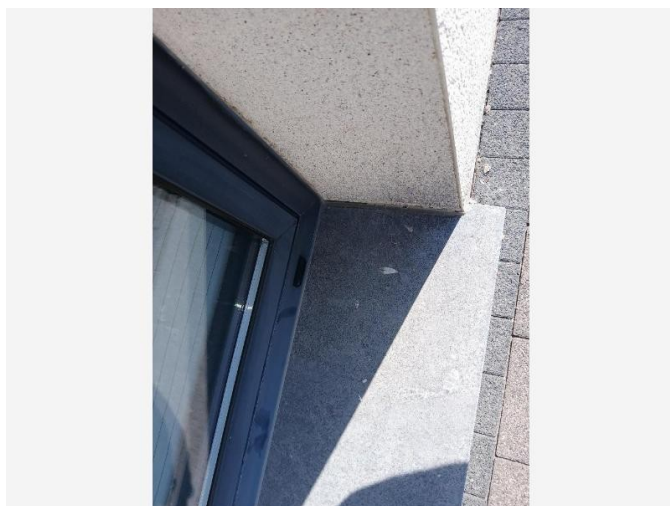
## Fiche 5: Mastiek ramen

| Beschrijving | Notitie | Terug te vinden op plannen |
|---|---|---|
| Fiche 5: Mastiek ramen | Het kitwerk aan alle ramen is van soepele silicone. Zowel tussen muren en kozijn als tussen kozijn en beglazing. | - |

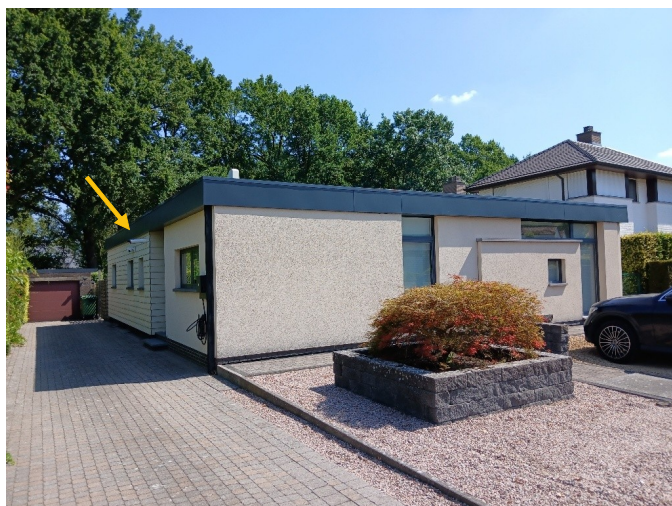
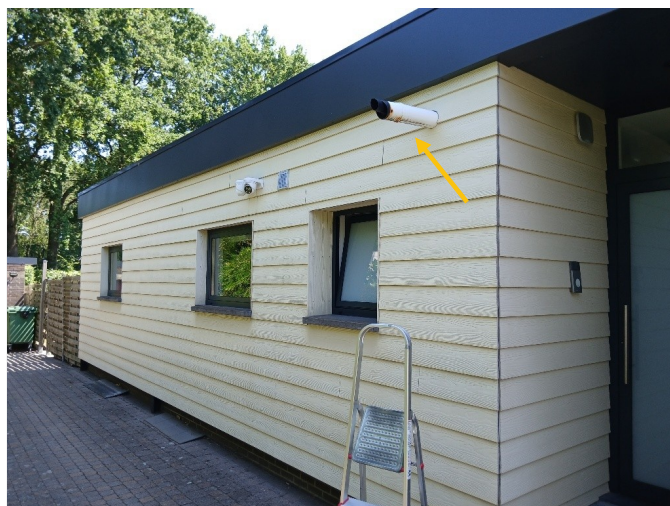
## Fiche 6: Rookgaskanaal niet asbestverdacht

| Beschrijving | Notitie | Terug te vinden op plannen |
|---|---|---|
| Fiche 6: Rookgaskanaal niet asbestverdacht | Het rookgaskanaal van de vernieuwde CV-ketel (gas condenserende) uit 2017 is niet-asbestverdacht. | - |

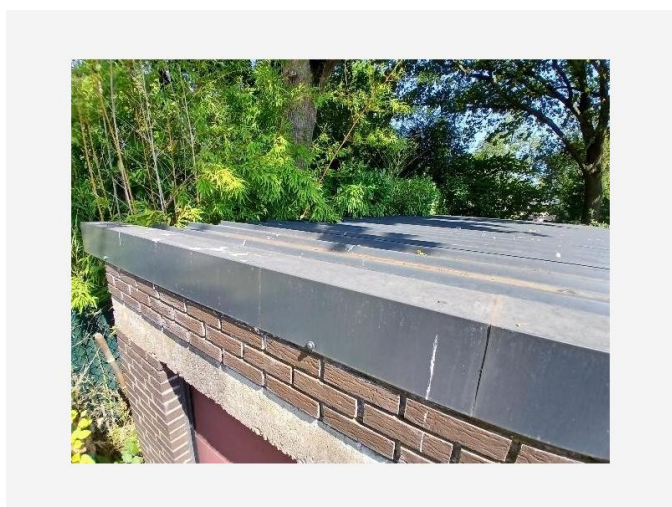
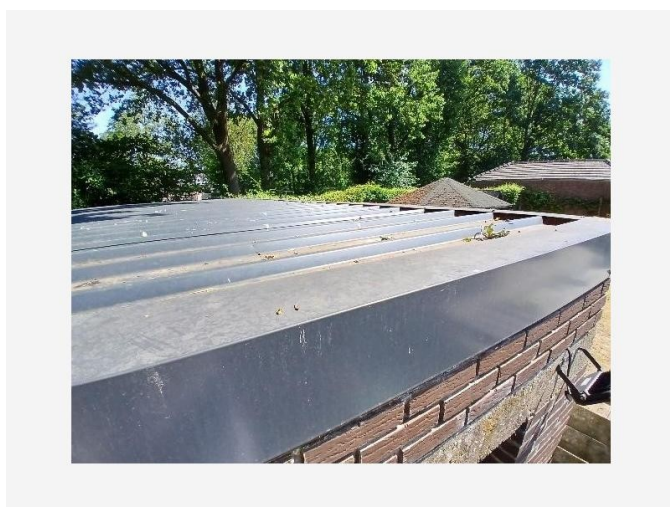
## Fiche 7: Dakbedekking garage

| Beschrijving | Notitie | Terug te vinden op plannen |
|---|---|---|
| Fiche 7: Dakbedekking garage | De dakbedekking van de garage bestaat uit metalen platen. | - |

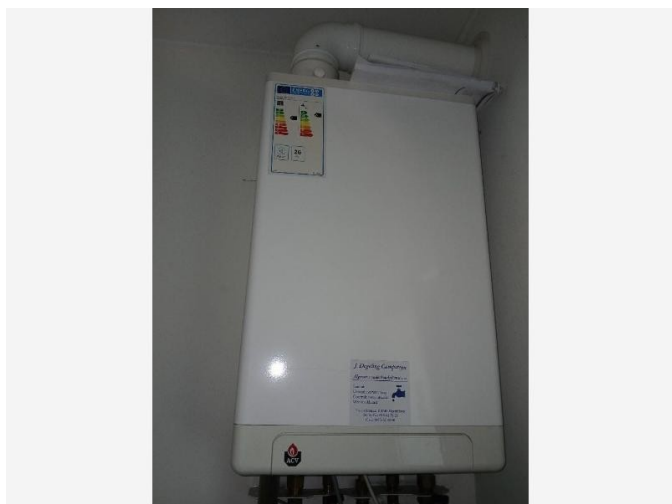
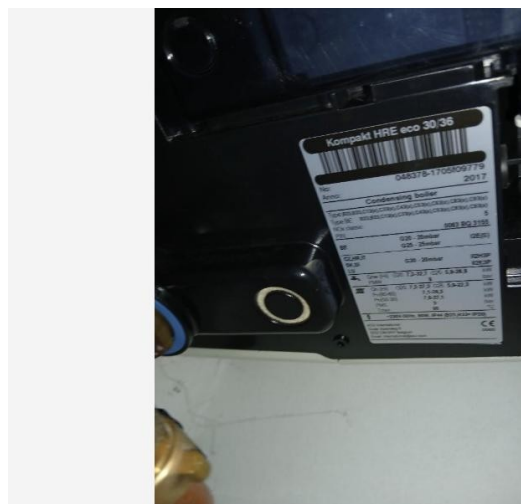
## Fiche 8: Stookketel

| Beschrijving | Notitie | Terug te vinden op plannen |
|---|---|---|
| Fiche 8: Stookketel | De condenserende gasketel is van bouwjaar 2017. Bijgevolg zijn hierin geen asbesthoudende materialen verwerkt. | - |

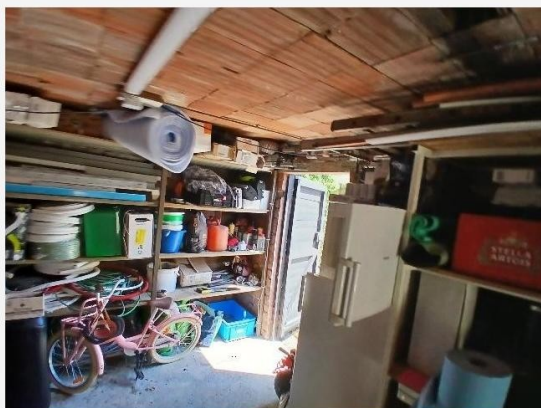
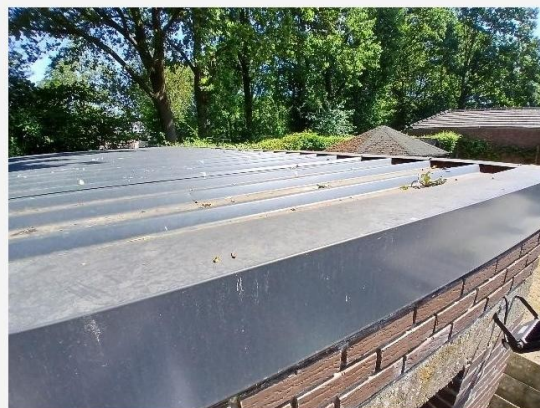
### Fiche 9: Onderdak garage

| Beschrijving | Notitie | Terug te vinden op plannen |
|---|---|---|
| Fiche 9: Onderdak garage | Omwille van de afwerkingsgraad is het op het moment van de inspectie niet mogelijk om het onderdak van de garage te inspecteren. Bij werken of afbraak dient dit verder onderzocht te worden. | - |

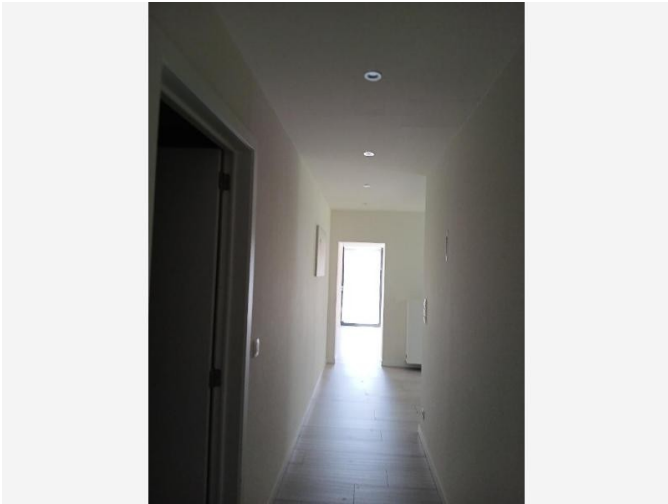
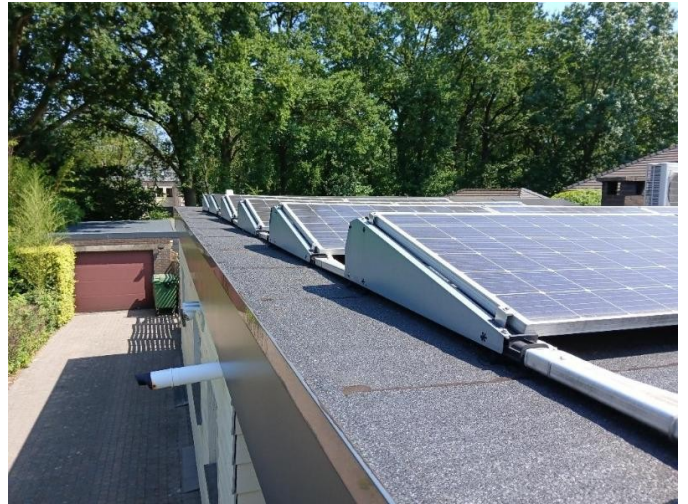
## Fiche 10: Onderdak woning

| Beschrijving | Notitie | Terug te vinden op plannen |
|---|---|---|
| Fiche 10: Onderdak woning | Omwille van de afwerkingsgraad (zowel binnen als buiten) is het op het moment van de inspectie niet mogelijk om het onderdak van de woning te inspecteren. Bij werken of afbraak dient dit verder onderzocht te worden. | - |

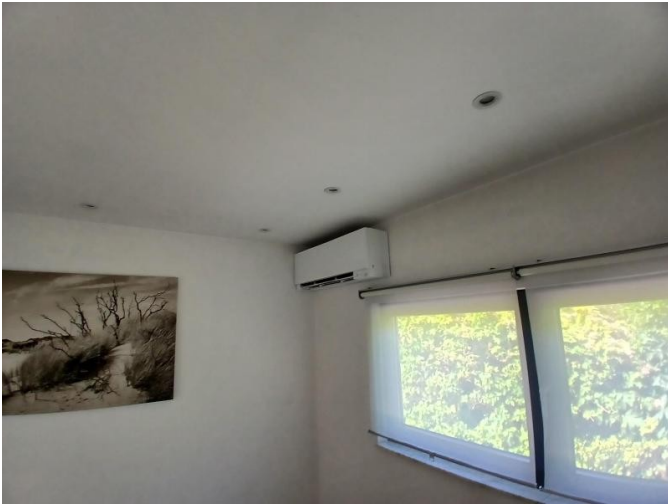
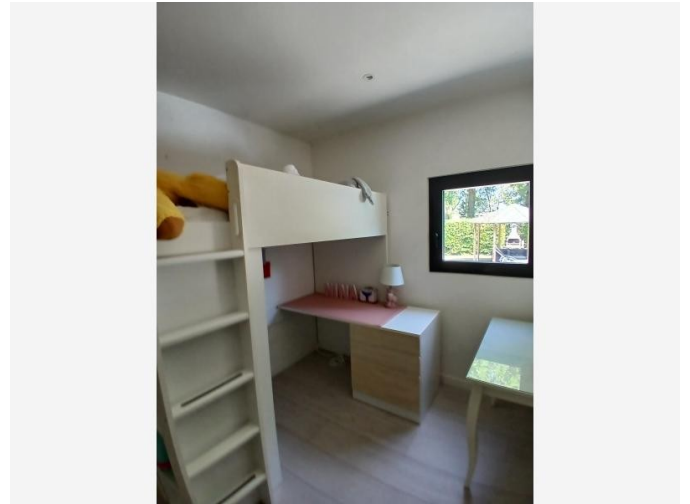
## Fiche 13: Zichtbaar pleisterwerk afwezig

| Beschrijving | Notitie | Terug te vinden op plannen |
|---|---|---|
| Fiche 13: Zichtbaar pleisterwerk afwezig | Alle muren en plafonds zijn bezet met platen van gipskarton. Er is geen zichtbaar pleisterwerk vast te stellen in de woning. | - |
