# Asbestinventarisatetest

Zavelstraat 71, 3590 Diepenbeek

Attestnummer : 20230524-000351.000

Uitgegeven op : 24.05.2023

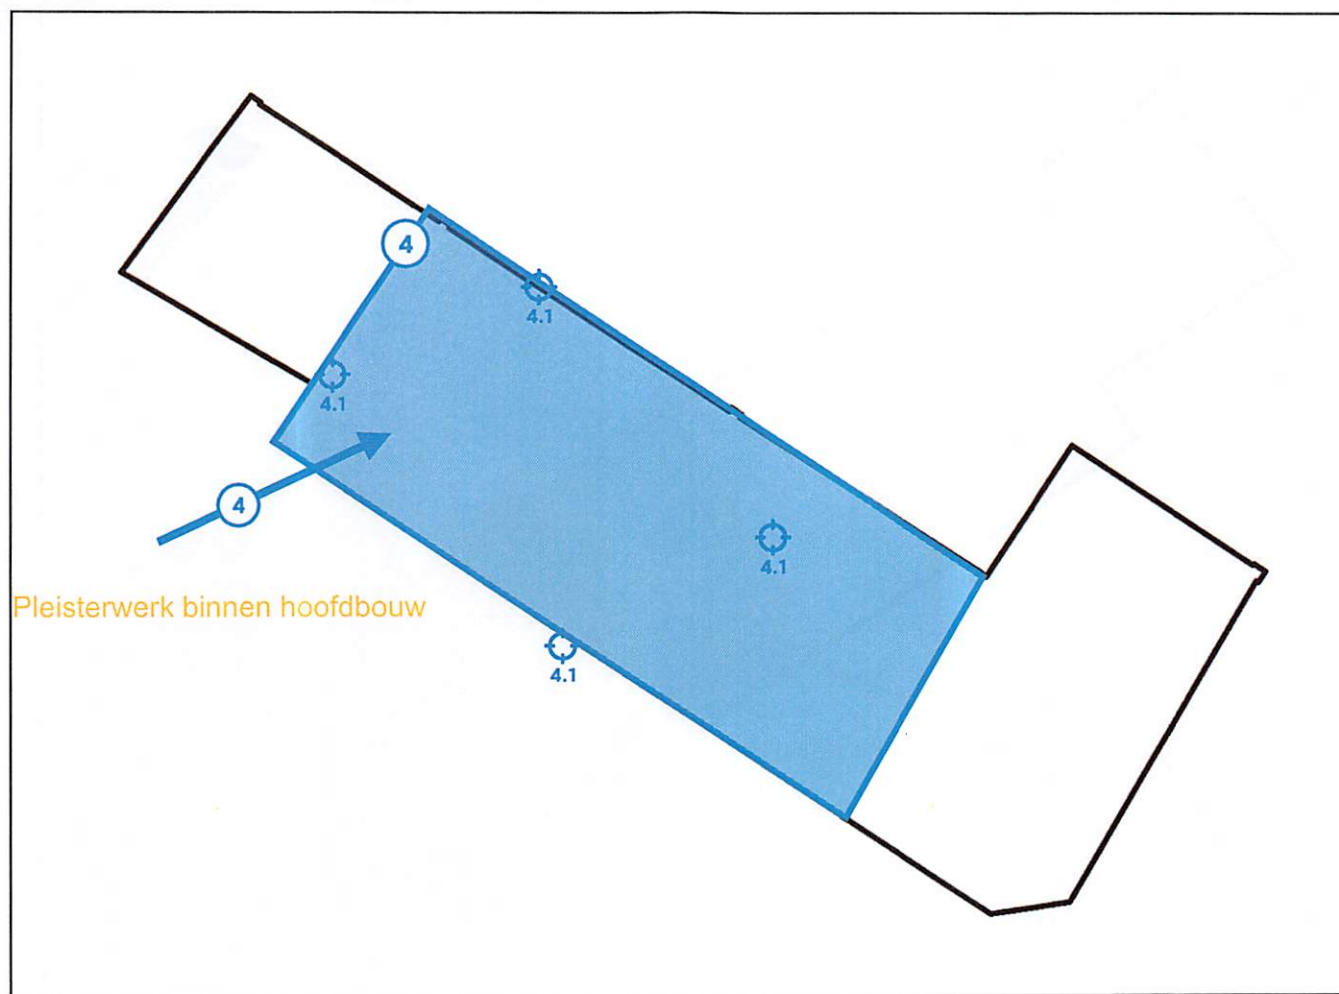
## Plan 1.9: woning en bureau plan

| Beschrijving | Type | Actie |
|---|---|---|
| 4. Pleisterwerk hoofdbouw wanden | Geen asbest | - |
| 4.1 Code: 3 | Mengmonster | - |

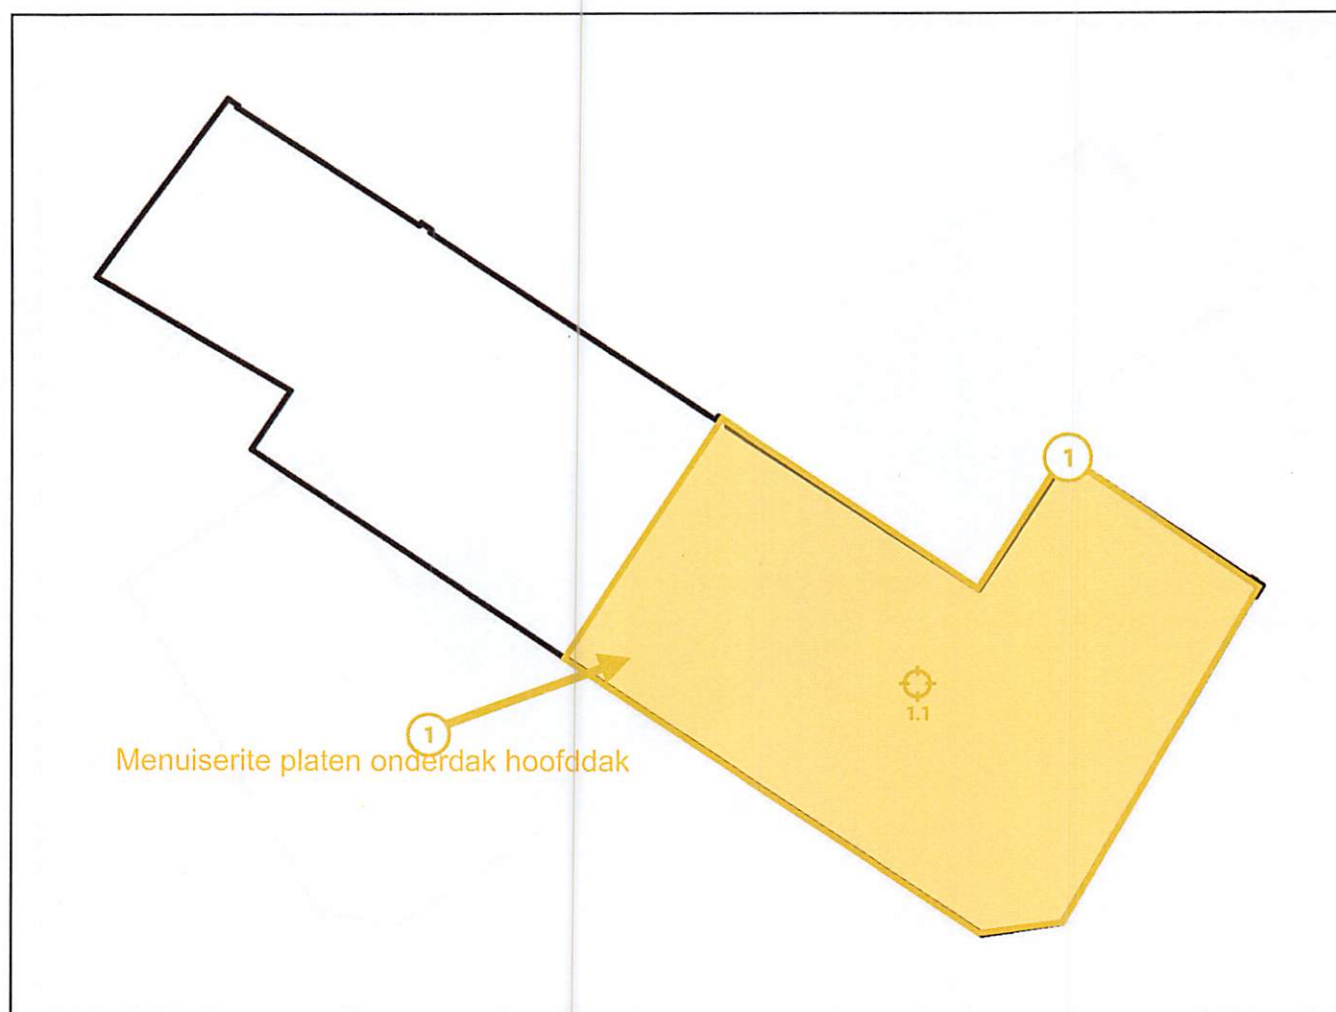
## Plan 1.10: woning en bureau plan

| Beschrijving | Type | Actie |
|---|---|---|
| 1. Menuiserie onderdakplaten hoofdbouw | Asbestmateriaal | Zorgvuldig beheren |
| 1.1 Code: 1 | Puntmonster | - |

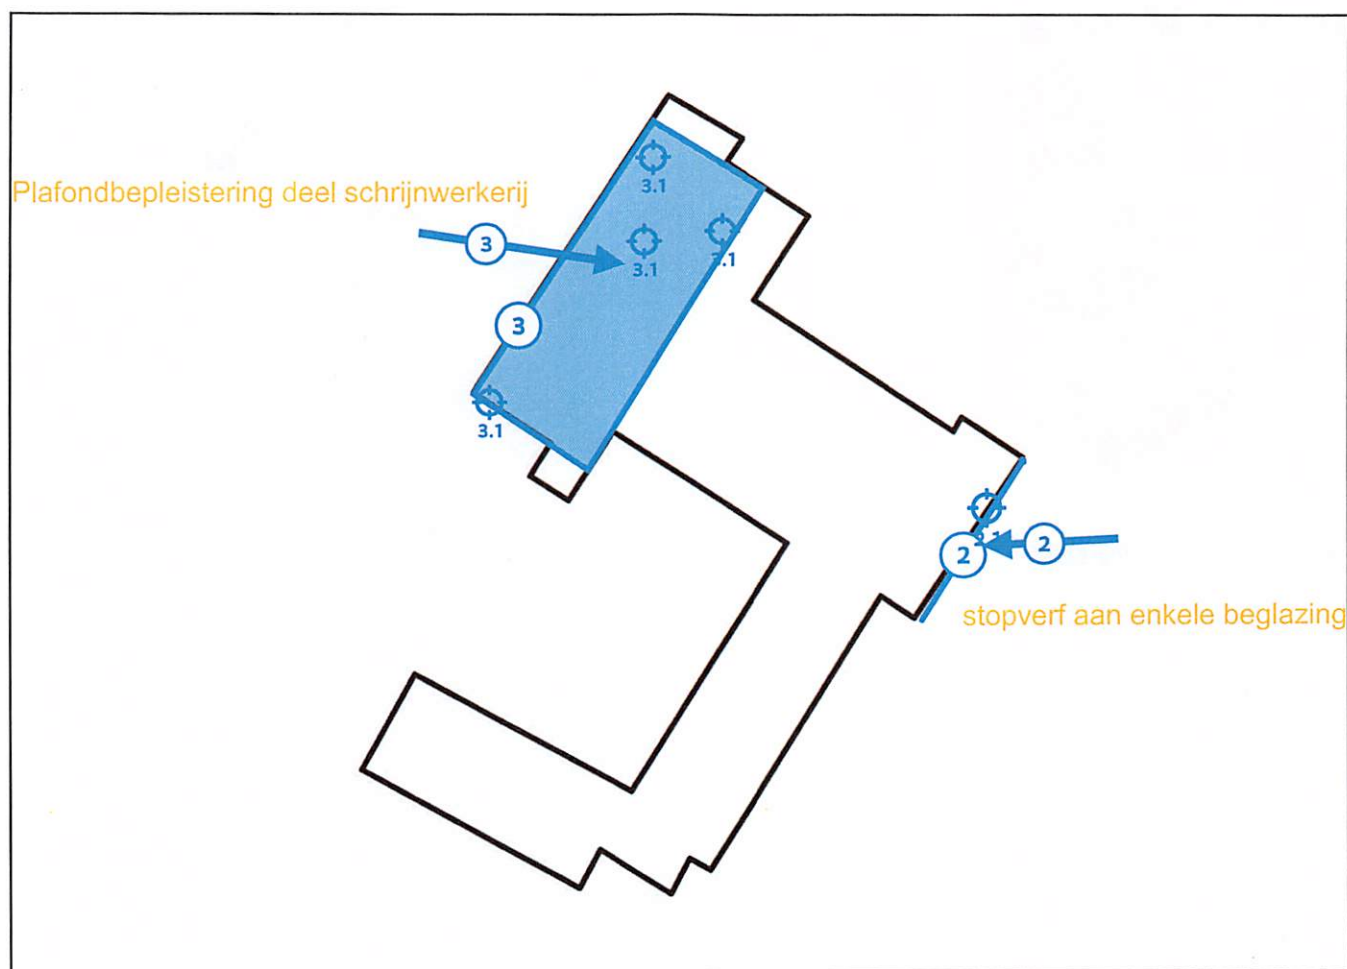
## Plan 2.16: schrijnwerkerij plan

| Beschrijving | Type | Actie |
|---|---|---|
| 2. Mastiek aan enkele beglazing schrijnwerkerij | Geen asbest | - |
| 2.1 Code: 4 | Puntmonster | - |
| 3. Pleisterwerk,plafond schrijnwerkerij | Geen asbest | - |
| 3.1 Code: 2 | Mengmonster | - |

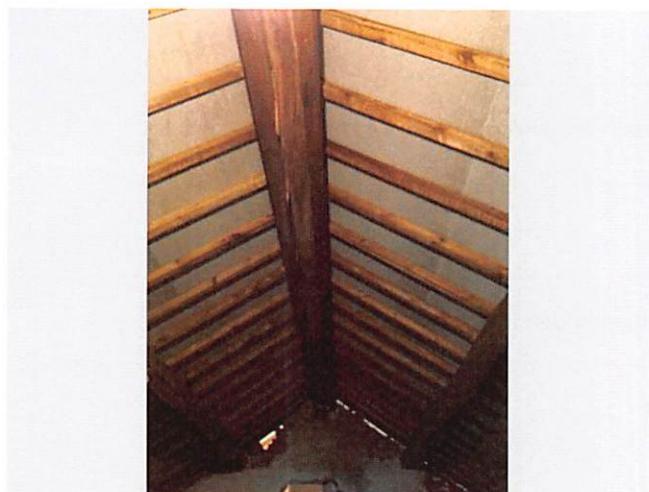
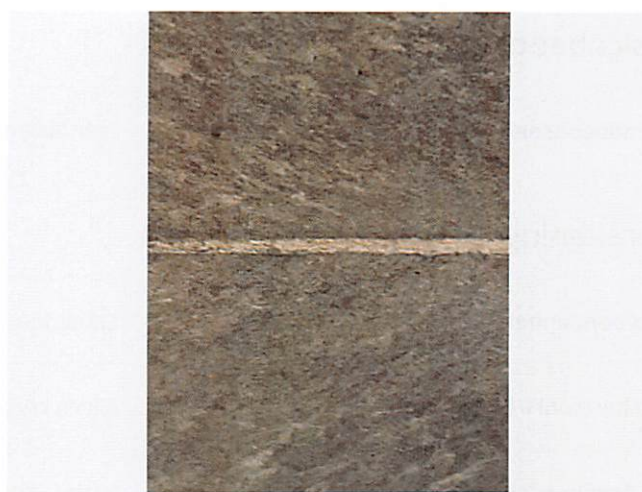
## Fiche 1: Menuiserie onderdakplaten hoofdbouw

Asbestmateriaal

Het asbestmateriaal valt onder de mijlpaal van 2040.

| Eindbeoordeling materiaalarisico | Zeer laag materiaalarisico en/of zeer lage kans op vezelvrijgave |

| Gebondenheid | Categorie 1: hechtgebonden in oorsprong |
| Asbestsoort (vezeltype) | Alleen chrysotiel |
| Asbestconcentratie | Laag (< 50%) |
| Afschermingsgraad van het gehele materiaal | Geheel of deels (ook) vrij aan de binnenlucht |
| Toestand van het materiaal | Onbeschadigd, niet verweerd |

| # | Type | Referentie | Resultaat |
|---|---|---|---|
| 1.1 | Puntmonster | 1 | Chrysotiel |

| Asbestmateriaal | Plaat, paneel, tablet - Type Menuiserie |
| Hoeveelheid (oppervlakte - dikte - aantal) | • 170,00 m <sup>2</sup> - 0,50 cm - 1 stuk |

Zorgvuldig beheren

- Zorg voor een veilig beheer. Vermijd het beschadigen van het asbestmateriaal. Controleer de toestand jaarlijks op wijzigingen.

- Eenvoudige handelingen: mag via doe-het-zelf of door werknemer(s) met opleidingsattest eenvoudige handelingen mits inachtnaam van voorgeschreven collectieve en persoonlijke beschermingsmiddelen

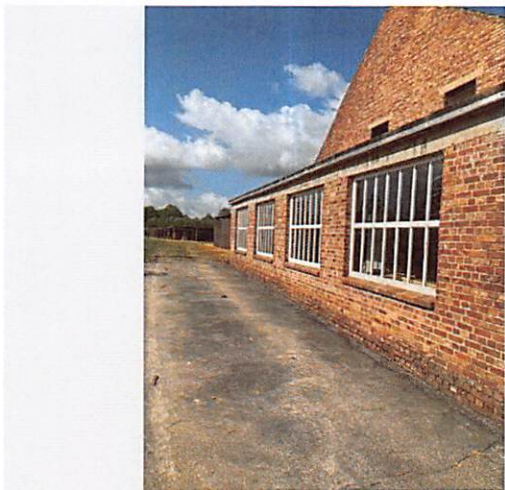
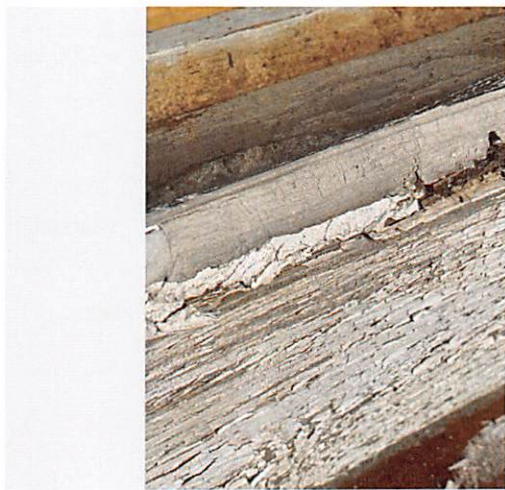
## Fiche 2: Mastiek aan enkele beglazing schrijnwerkerij

Geen asbest

| # | Type | Referentie | Resultaat |
|---|---|---|---|
| 2.1 | Puntmonster | 4 | Geen asbest |

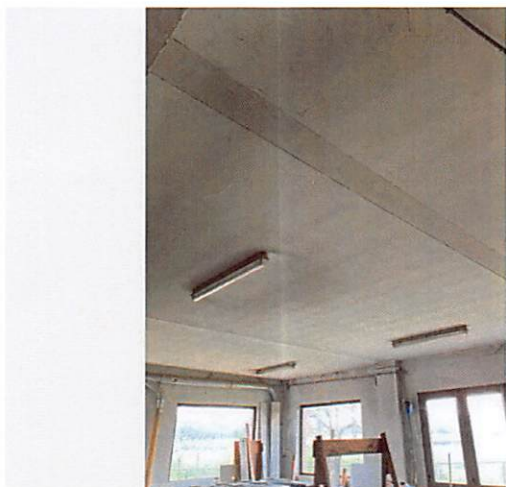
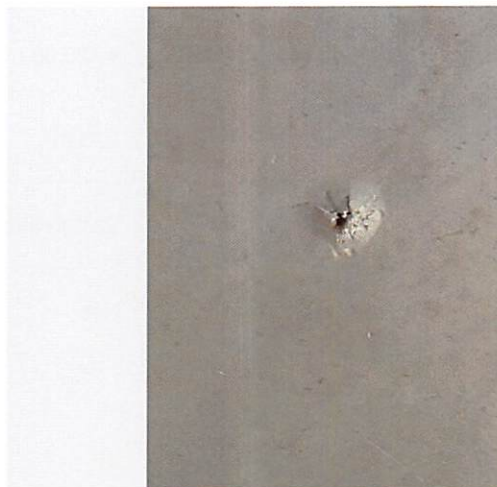
## Fiche 3: Pleisterwerk,plafond schrijnwerkerij

Geen asbest

| # | Type | Referentie | Resultaat |
|---|---|---|---|
| 3.1 | Mengmonster | 2 | Geen asbest |

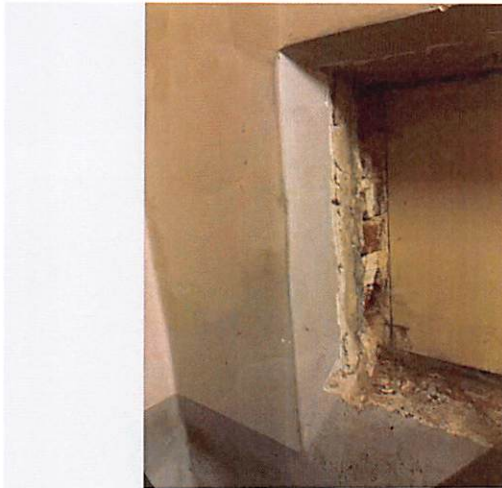
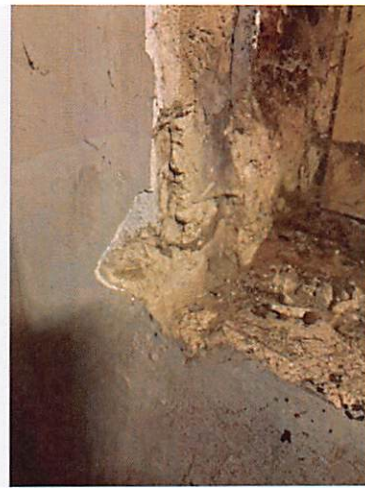
## Fiche 4: Pleisterwerk hoofdbouw wanden

Geen asbest

| # | Type | Referentie | Resultaat |
|---|---|---|---|
| 4.1 | Mengmonster | 3 | Geen asbest |
