Asbestinventarisatetest

Vunderstraat 38, 3550 Heusden-Zolder

Attestnummer : 20260505-000133.000

Uitgegeven op : 05.05.2026

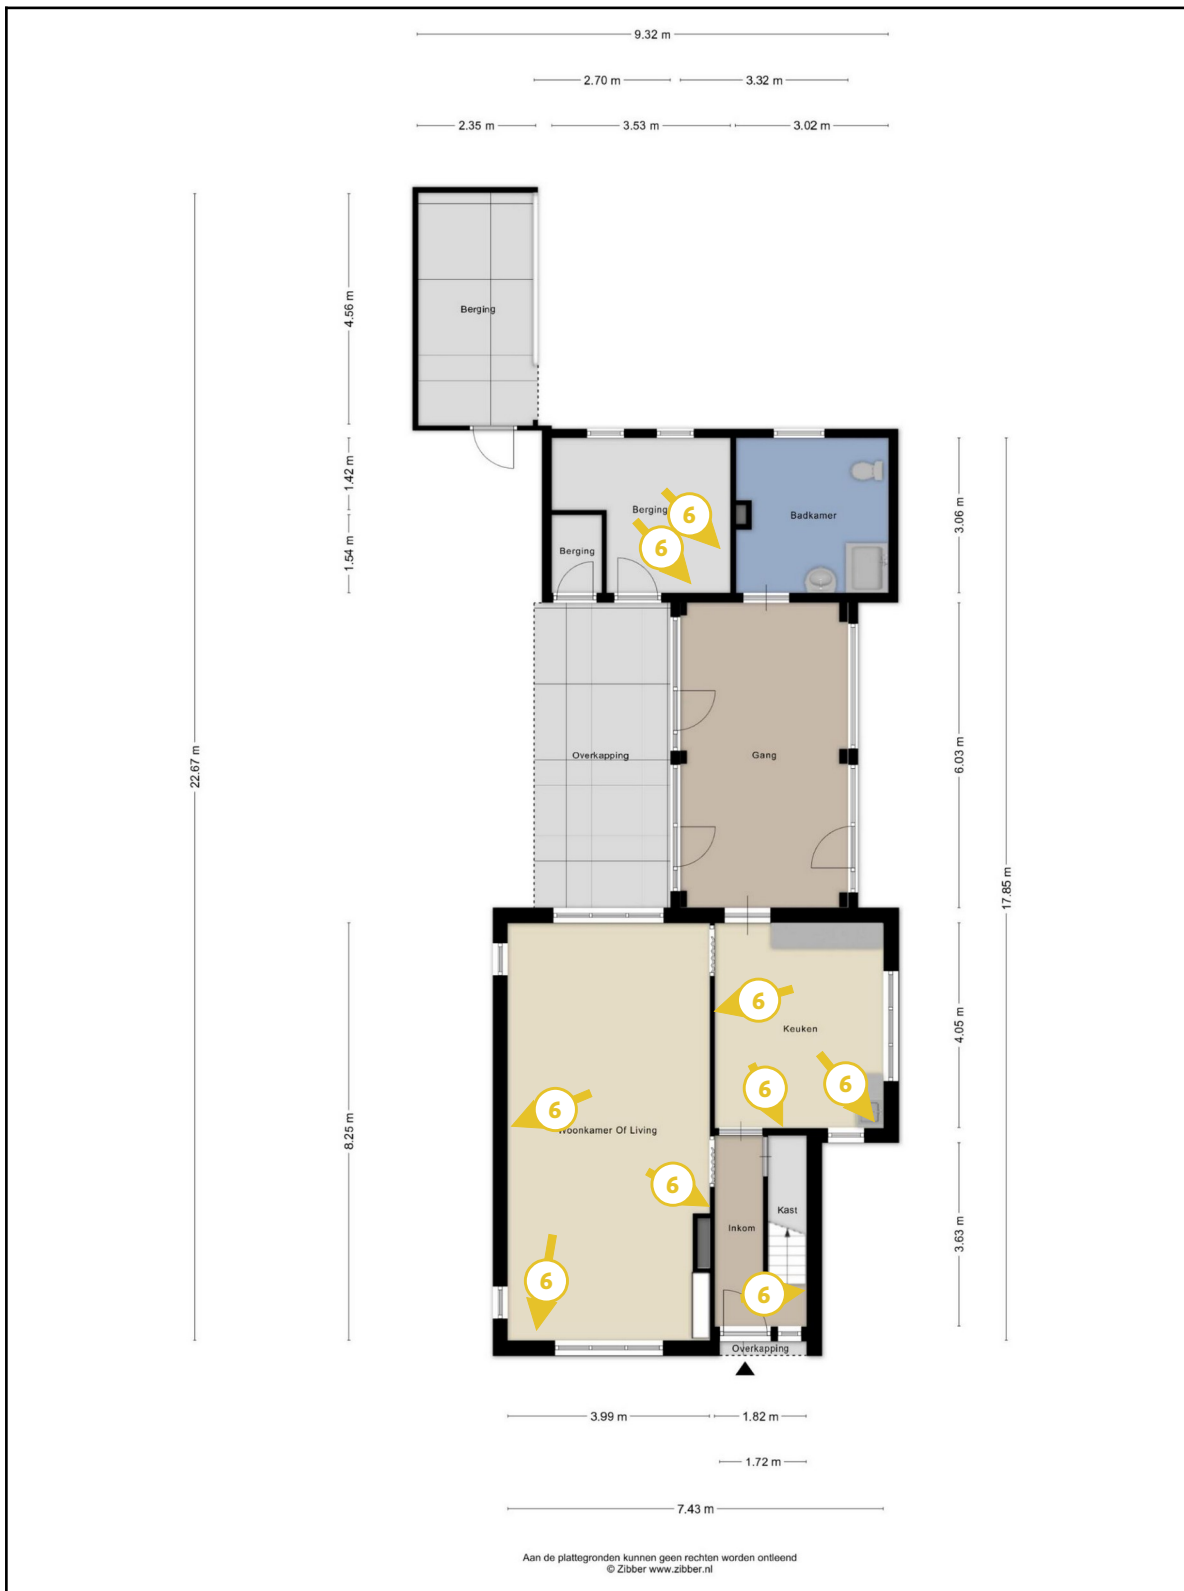
Plan 1.2: GELIJKVLOERS

6. Bakeliet materiaal

Asbestmateriaal

Zorgvuldig beheren

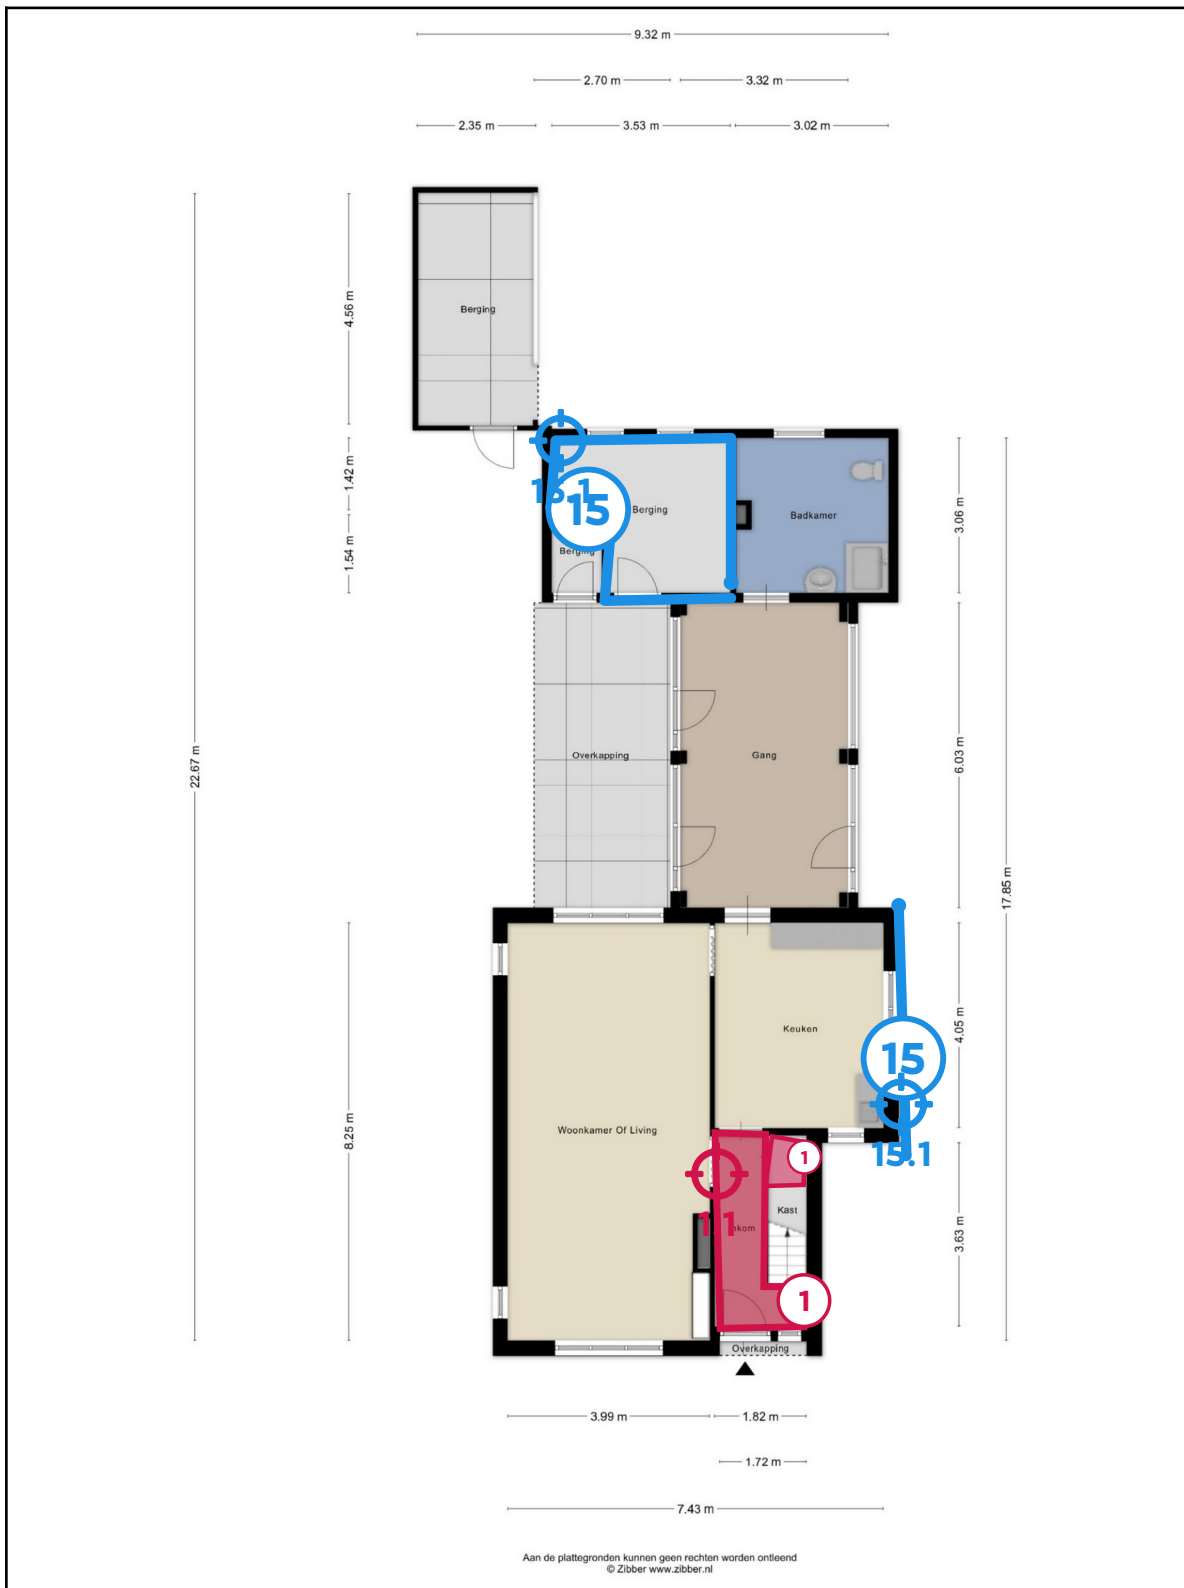
Plan 1.3: GELIJKVLOERS

1. Vloerzeil inkomhal	Asbestmateriaal	Dringend verwijderen
1.1 Code: 99968MM06	Puntmonster	-
15. Cementering	Geen asbest	-
15.1 Code: 99968MM07	Mengmonster	-

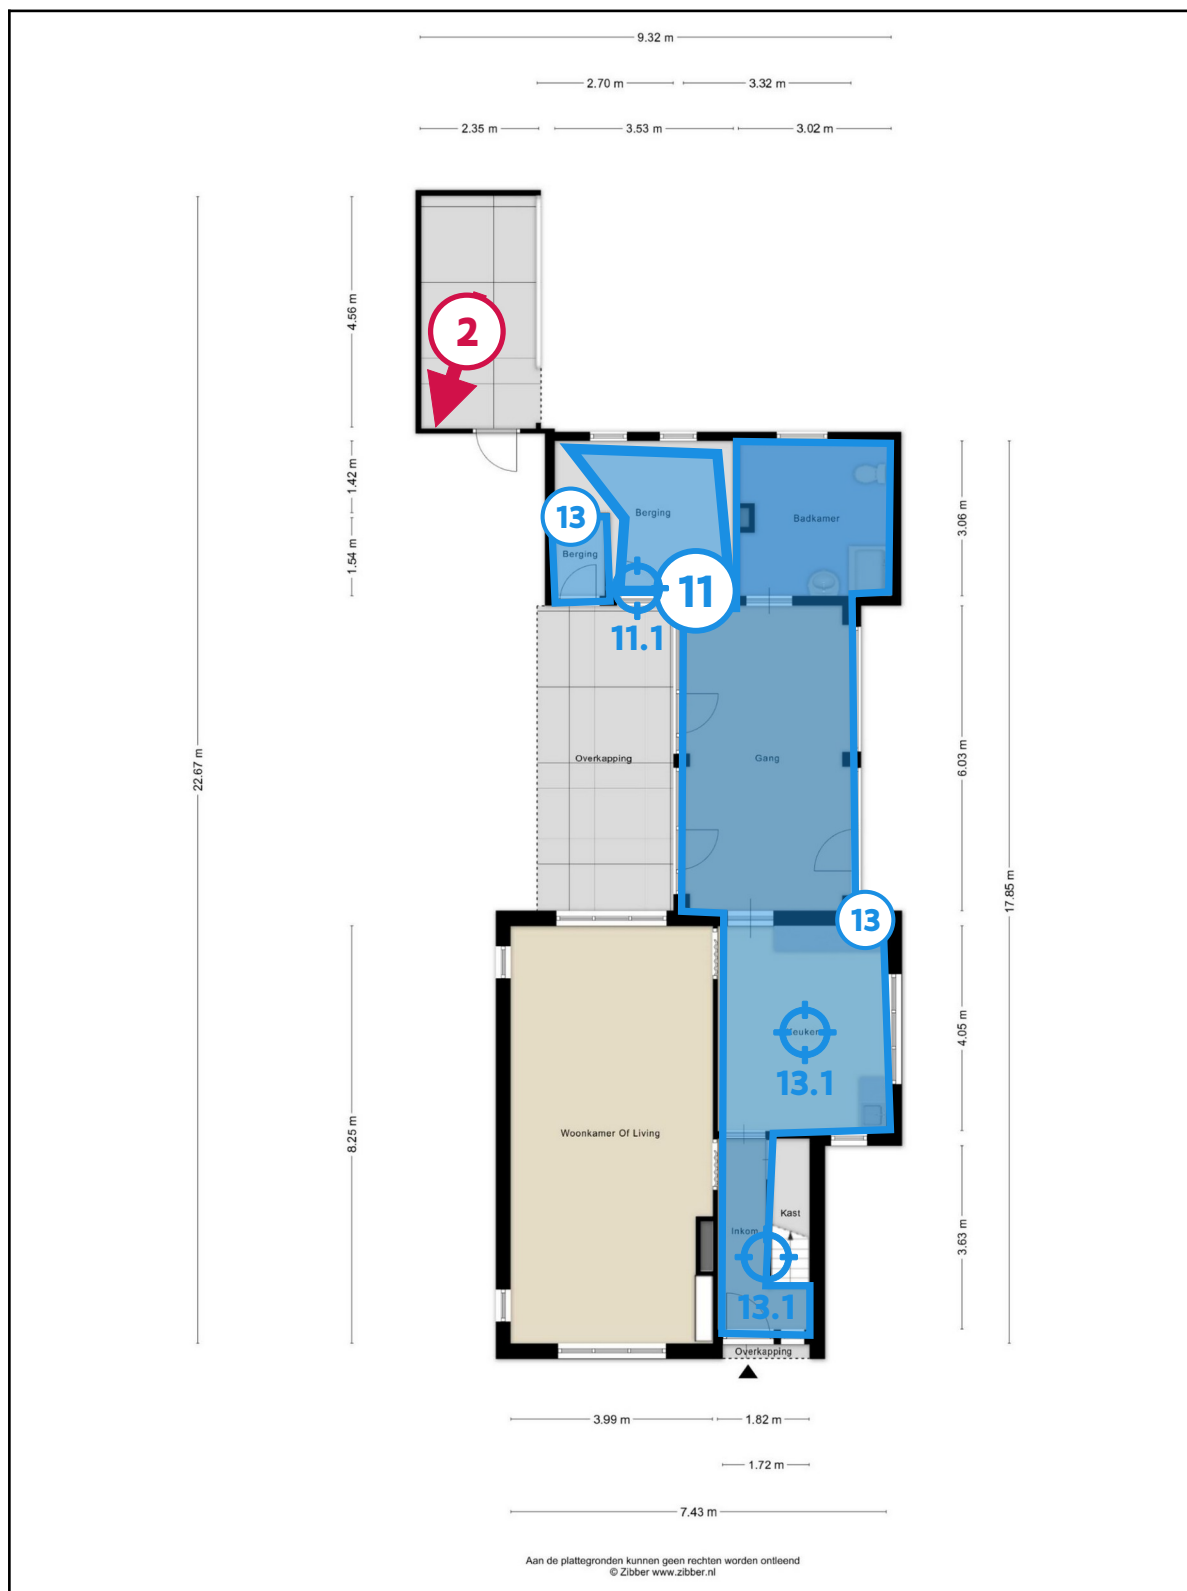
Plan 1.4: GELIJKVLOERS

2. Asbestcement buis	Asbestmateriaal	Dringend verwijderen
11. Vloerzeil CV ruimte	Geen asbest	-
11.1 Code: 99968MM11	Puntmonster	-
13. Pleisterwerk plafond	Geen asbest	-
13.1 Code: 99968MM03	Mengmonster	-

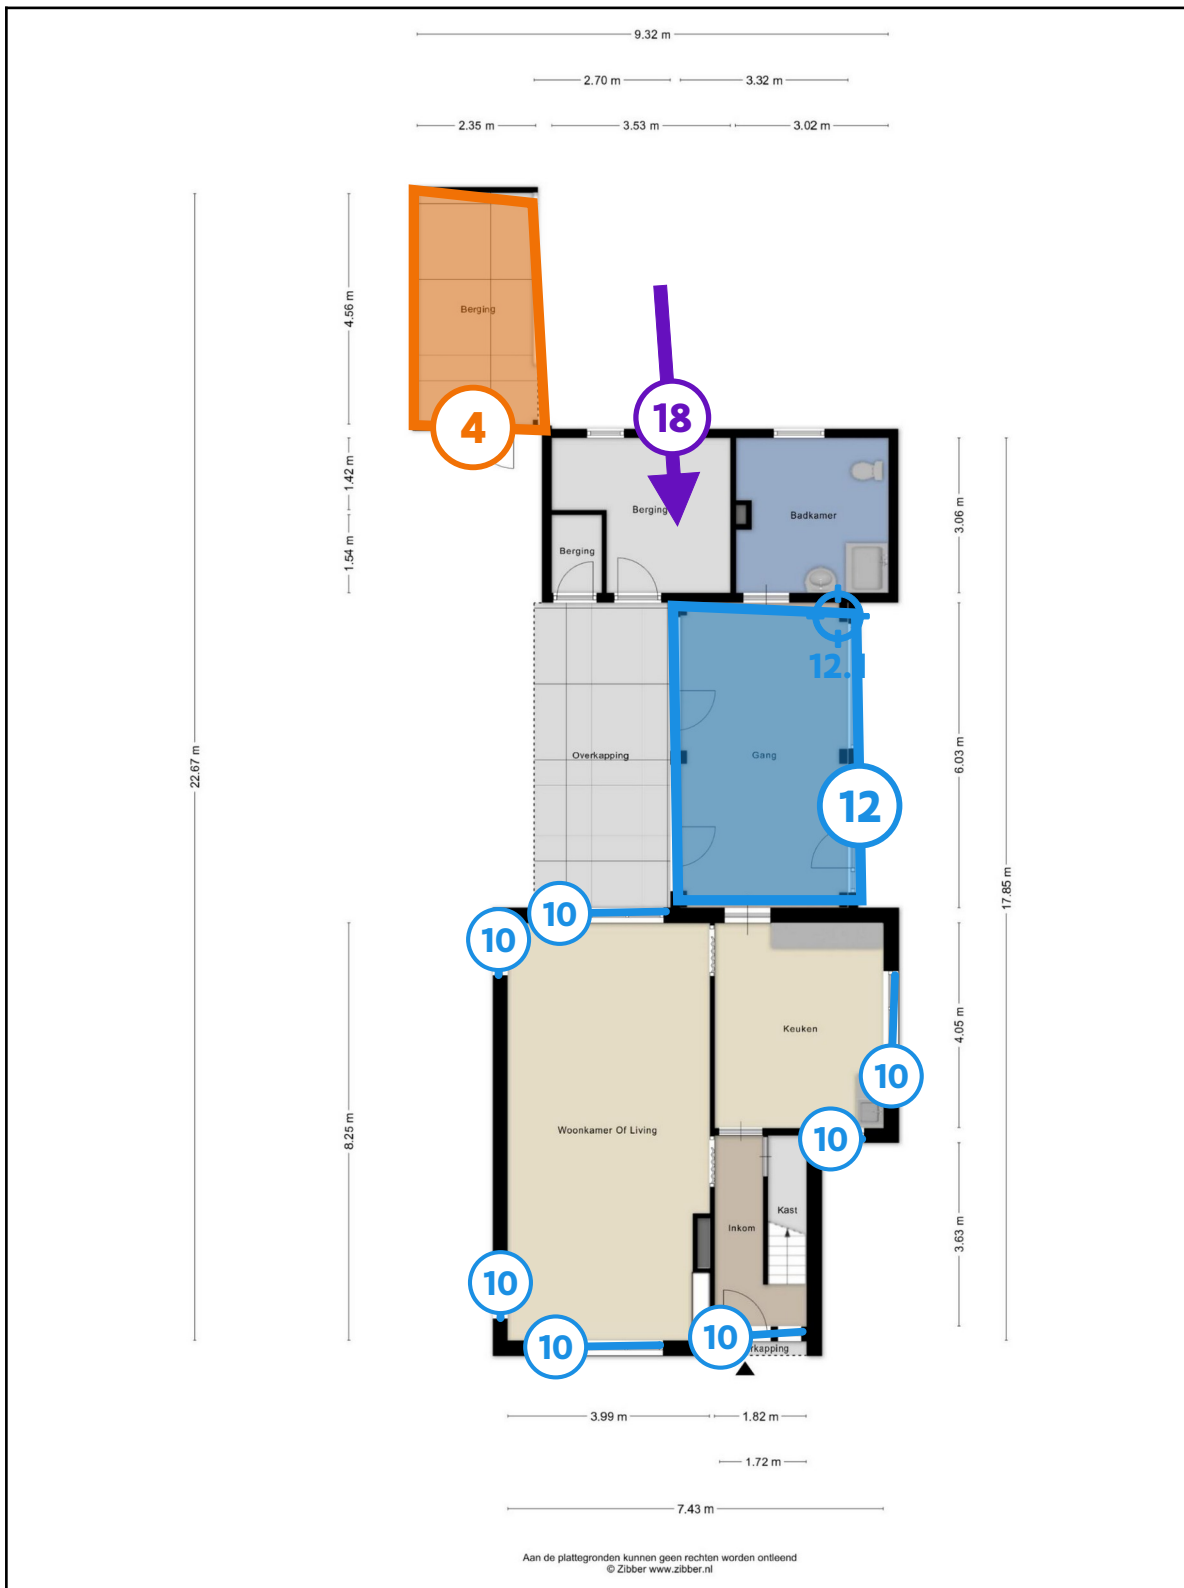
Plan 1.5: GELIJKVLOERS

4. Golfplaten	Asbestmateriaal	Verwijderen
10. Mastiek ramen	Geen asbest	-
12. Roofing veranda	Geen asbest	-
12.1 Code: 99968MM05	Puntmonster	-
18. Pakking CV ketel	Overige ruimte of materiaal	-

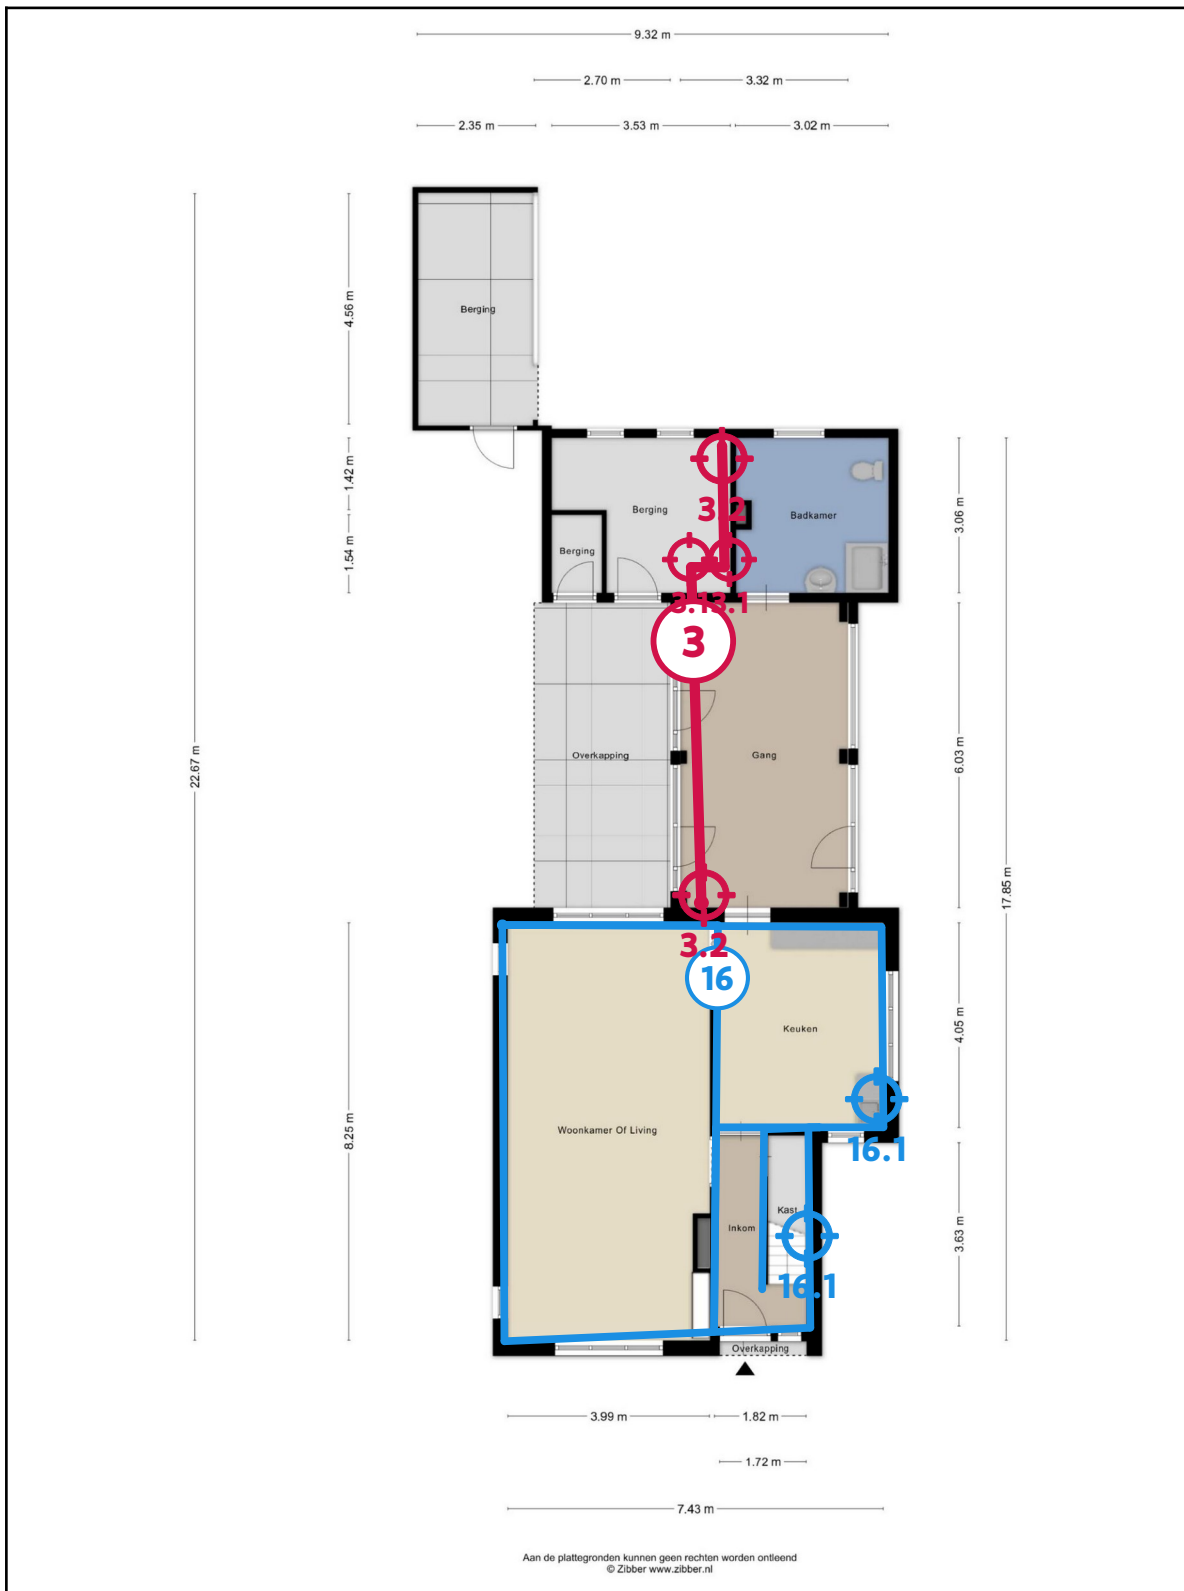
Plan 1.6: GELIJKVLOERS

3. Leidingisolatie	Asbestmateriaal	Dringend verwijderen
3.1 Code: 99968MM09	Mengmonster	-
3.2 Code: 99968MM10	Mengmonster	-
16. Pleisterwerk muren	Geen asbest	-
16.1 Code: 99968MM02	Mengmonster	-

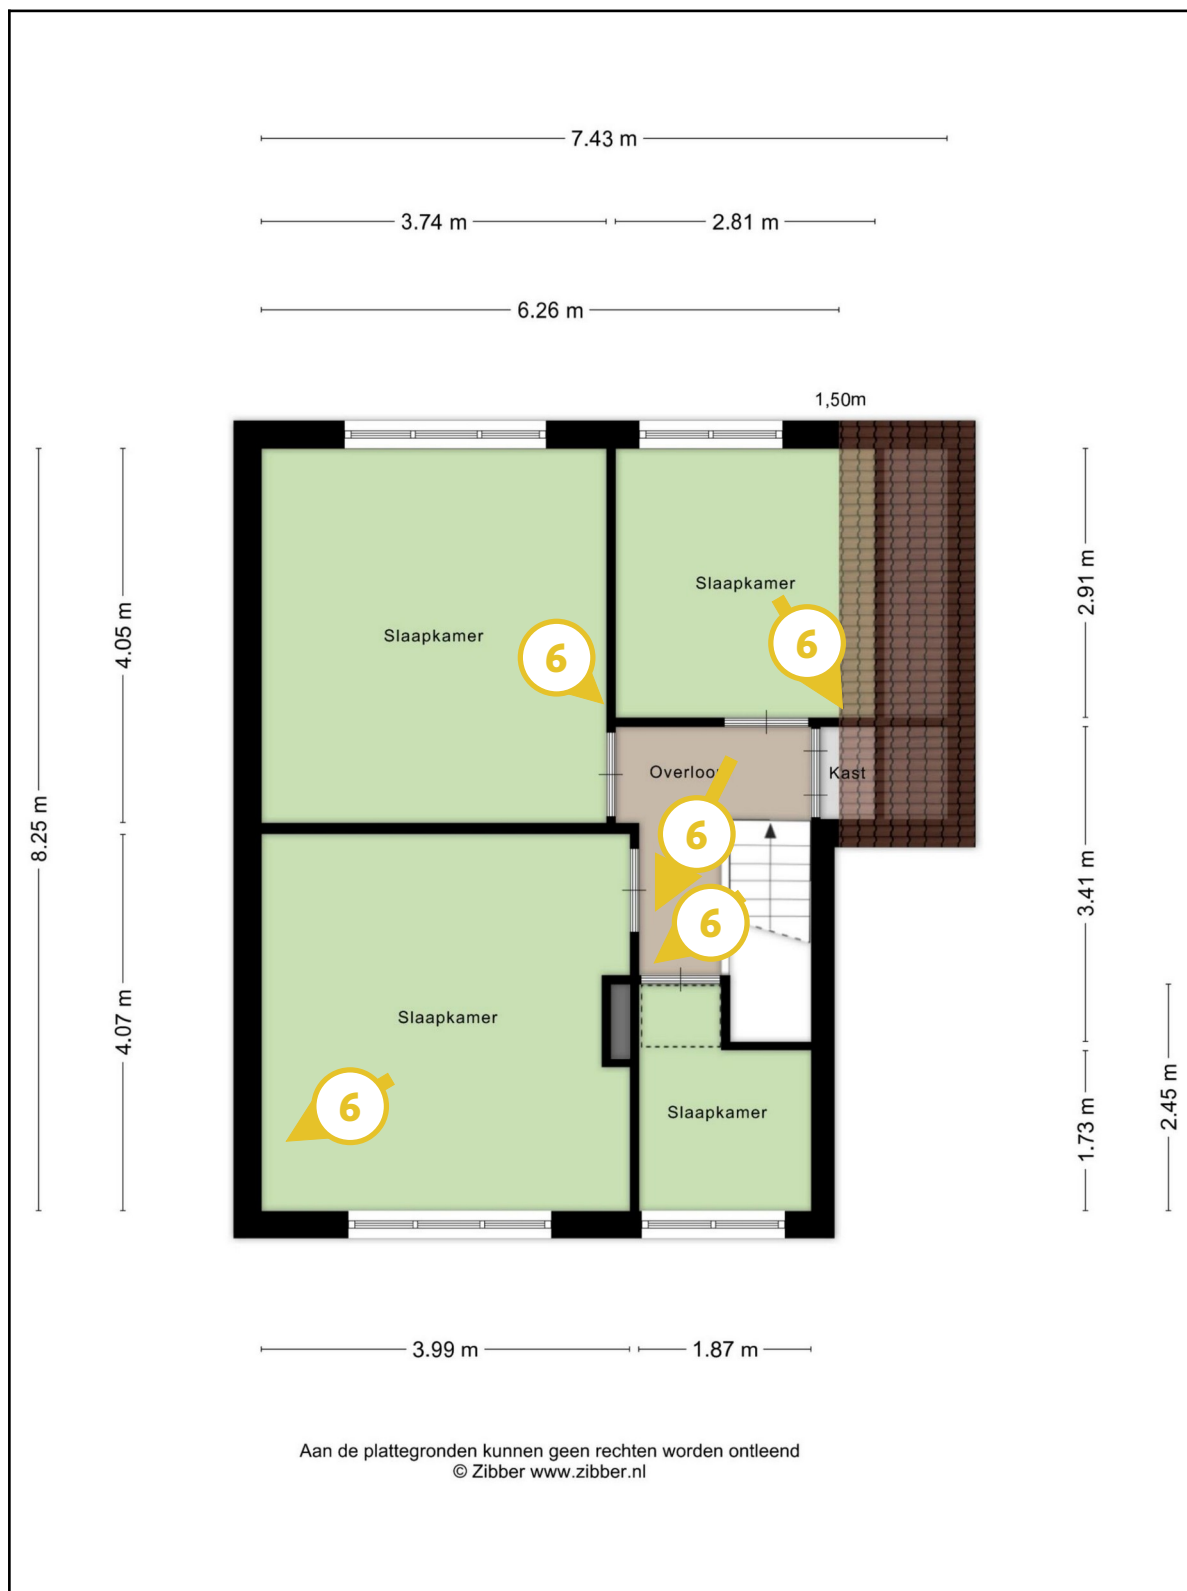
Plan 1.12: EERSTE VERDIEPING

6. Bakeliet materiaal

Asbestmateriaal

Zorgvuldig beheren

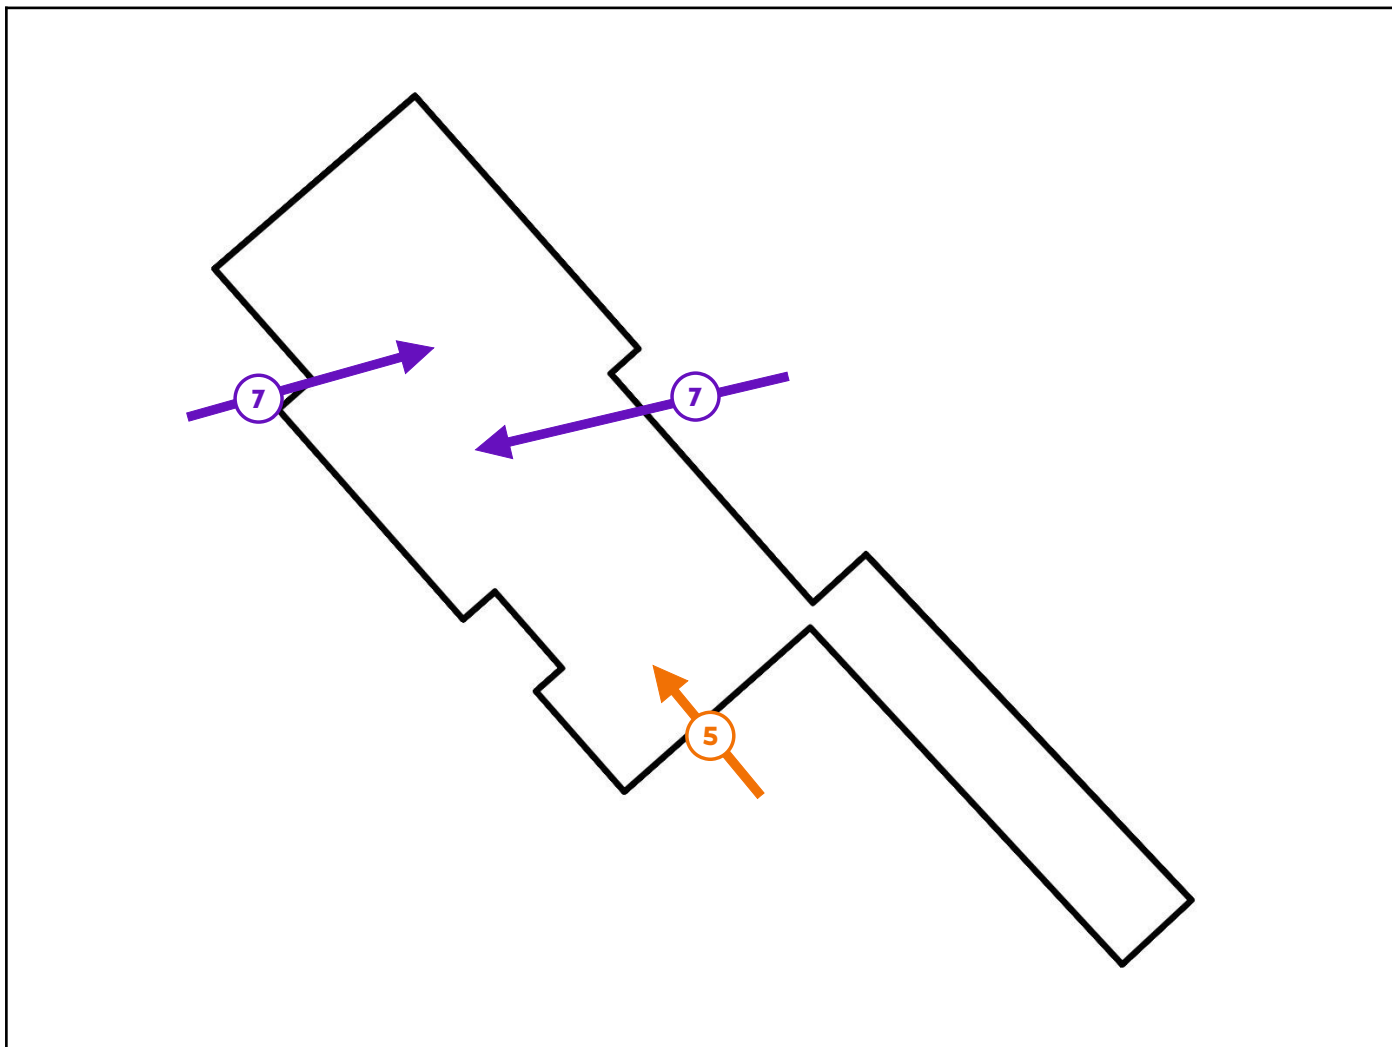
Plan 1.13: Hoofdgebouw plan

Beschrijving	Type	Actie
5. Asbesthoudend rookgaskanaal	Asbestmateriaal	Verwijderen
7. Schoorstenen	Beperking	-

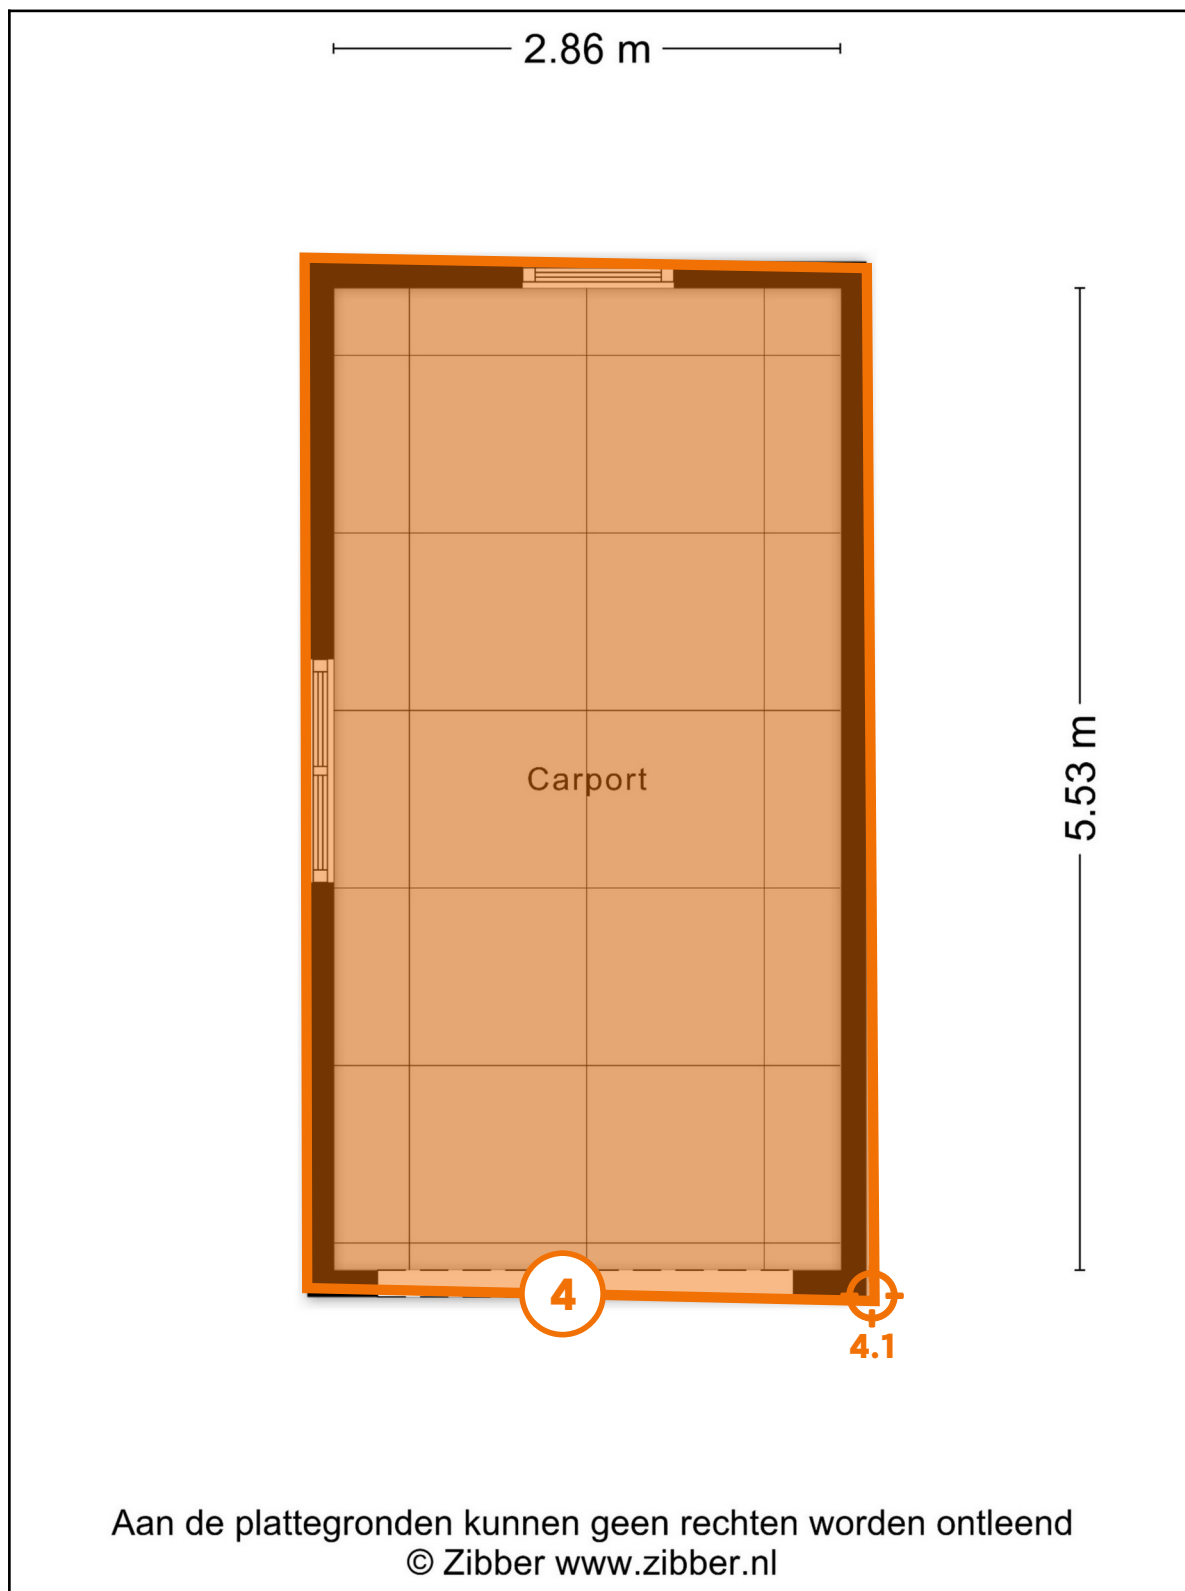
Plan 2.1: GARAGE

4. Golfplaten	Asbestmateriaal	Verwijderen
4.1 Code: 99968MM04	Puntmonster	-

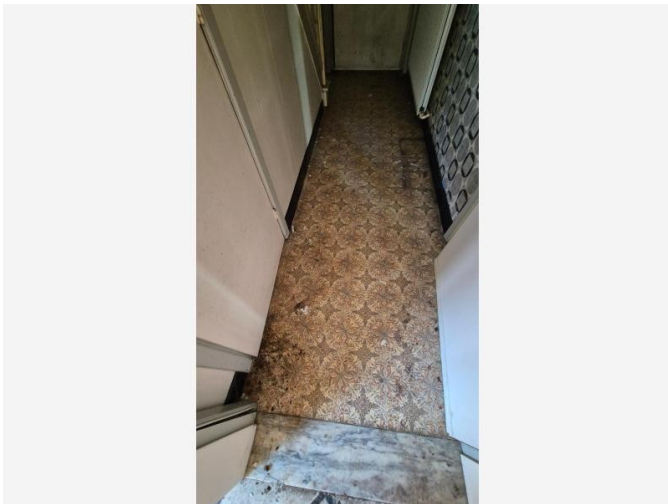
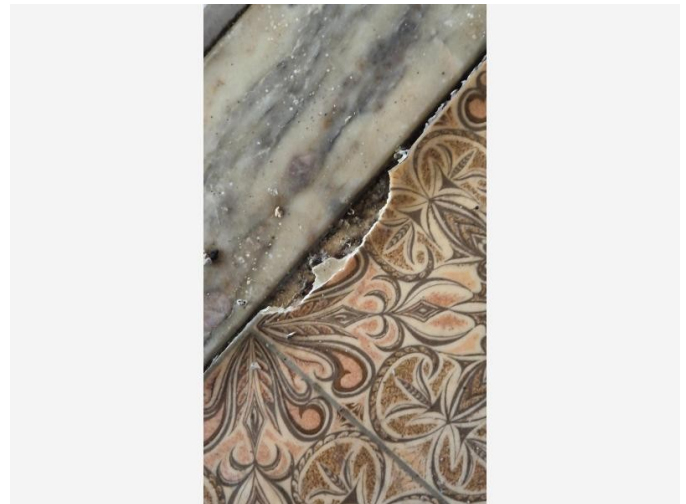
Het asbestmateriaal valt onder de mijlpaal van 2034.

Dringend verwijderen

Eindbeoordeling materiaalrisico	Hoog materiaalrisico en/of hoge kans op vezelvrijgave
---------------------------------	---

Gebondenheid	Categorie 2: niet-hechtgebonden met matrix
Asbestsoort (vezeltype)	Alleen chrysotiel aanwezig
Asbestconcentratie	Hoog ($\geq 50\%$)
Afschermingsgraad van het gehele materiaal	Geheel of deels vrij aan binnenluchtstromen
Toestand van het materiaal	Zwaar beschadigd, zwaar verweerd

#	Type	Referentie	Resultaat
1.1	Puntmonster	99968MM06	Chrysotiel

Beschrijving	Vloerzeil inkomhal
Omgeving	Binnen
Primaire drager	Vloer
Asbestmateriaal	Prefab - afwerking - Vloerzeil
Bindmiddel van asbestmateriaal	Karton - papier - viltachtig
Gebondenheid op basis van bindmiddel	Niet-hechtgebonden
Hoeveelheid (oppervlakte - aantal)	<ul style="list-style-type: none">• 8,00 m² - 1 stuk
Totale oppervlakte	8,00 m ²
Eenvoudig bereikbaar	Ja
Bevestigingswijze	<ul style="list-style-type: none">• Verlijmd, ingegoten, versmeerd
Identificatiemethode	Een monstername door de asbestdeskundige met laboanalyse door een asbestlabo.
Destructieve handeling voor identificatie	Nee

- Verwijder dit asbestmateriaal zo snel mogelijk. Volg de toestand goed op.

- Hermetische zone (erkend asbestverwijderaar)
Deze asbesttoepassing mag enkel door een erkende asbestverwijderaar verwijderd worden.

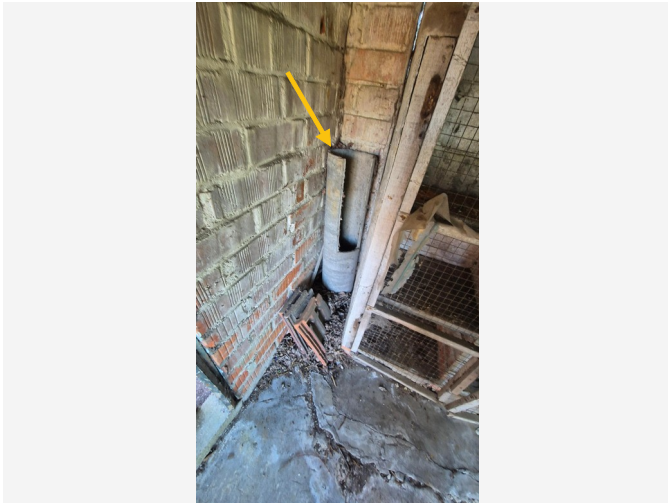
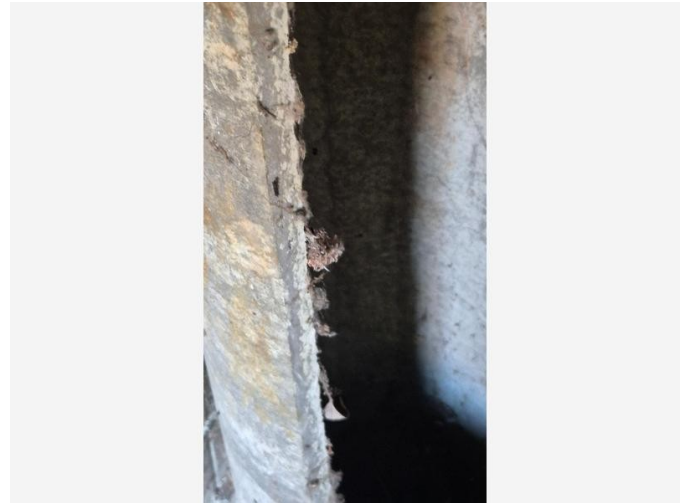
Het asbestmateriaal valt onder de mijlpaal van 2040.

Dringend verwijderen

Beschrijving	Asbestcement buis
Type afvalstof	Betreft stock-voorraad of gedemonteerde asbestmaterialen
Aanwezige resten	Geen resten aanwezig
Omgeving	Binnen
Primaire drager	Bodem
Asbestmaterialen	<ul style="list-style-type: none">• Rookgaskanaal
Bindmiddel van asbestmateriaal	Cement
Gebondenheid op basis van bindmiddel	Hecht
Hoeveelheid (gewicht - aantal)	<ul style="list-style-type: none">• 20,00 kg - 1 stuk
Totaal gewicht	20,00 kg
Eenvoudig bereikbaar	Ja
Identificatiemethode	De asbestdeskundige beoordeelt het materiaal als asbestverdacht en dus asbesthoudend, en dit zonder monsternamen.

- Verwijder het asbestafval.

- Eenvoudige handelingen: mag via doe-het-zelf of door werknemer(s) met opleidingsattest eenvoudige handelingen
Mits de juiste persoonlijke bescherming mag deze asbesttoepassing zelf verwijderd worden.

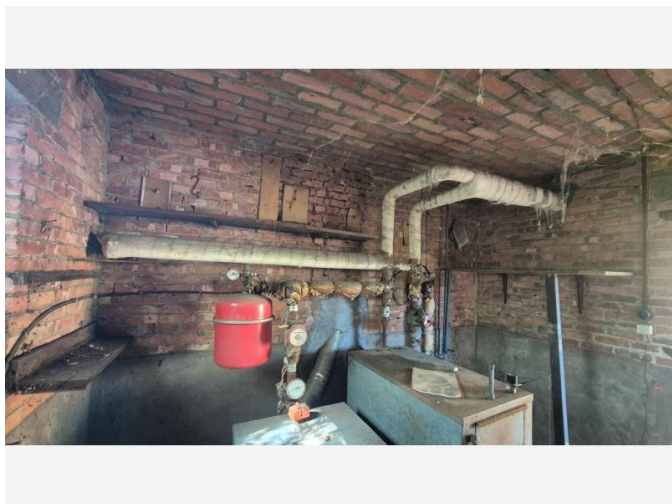
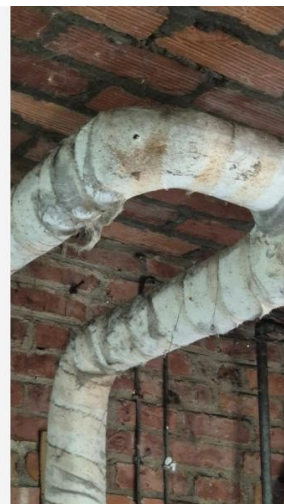
Het asbestmateriaal valt onder de mijlpaal van 2034.

Dringend verwijderen

Eindbeoordeling materiaalrisico	Hoog materiaalrisico en/of hoge kans op vezelvrijgave
---------------------------------	---

Gebondenheid	Categorie 2: niet-hechtgebonden met matrix
Asbestsoort (vezeltype)	Amfibool aanwezig, uitgezonderd crocidoliet
Asbestconcentratie	Hoog ($\geq 50\%$)
Afschermingsgraad van het gehele materiaal	Geheel of deels vrij aan binnenluchtstromen
Toestand van het materiaal	Matig beschadigd, matig verweerd

#	Type	Referentie	Resultaat
3.1	Mengmonster	99968MM09	Amosiet
3.2	Mengmonster	99968MM10	Amosiet

Beschrijving	Leidingisolatie
Omgeving	Binnen
Primaire drager	HVAC infrastructuur en uitrusting
Asbestmateriaal	In-situ afwerkingslagen - Thermische isolatie
Bindmiddel van asbestmateriaal	Gips - kalk
Gebondenheid op basis van bindmiddel	Niet-hechtgebonden
Hoeveelheid (lengte - omtrek - dikte - aantal)	<ul style="list-style-type: none">• 13,00 m - 35,00 cm - 3,00 cm - 1 stuk
Totaal volume	0,137 m ³
Eenvoudig bereikbaar	Ja
Bevestigingswijze	<ul style="list-style-type: none">• Verlijmd, ingegoten, versmeerd
Identificatiemethode	Een monstername door de asbestdeskundige met laboanalyse door een asbestlabo.
Destructieve handeling voor identificatie	Nee

- Verwijder dit asbestmateriaal zo snel mogelijk. Volg de toestand goed op.

- Hermetische zone (erkend asbestverwijderaar)
Deze asbesttoepassing mag enkel door een erkende asbestverwijderaar verwijderd worden.

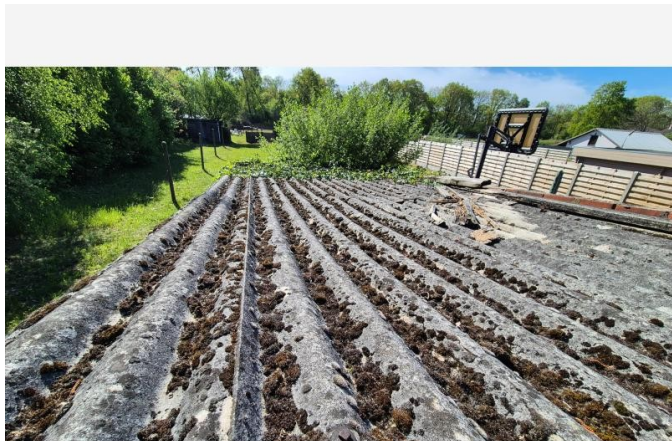
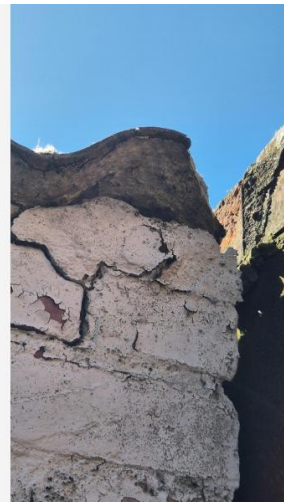
Het asbestmateriaal valt onder de mijlpaal van 2034.

Verwijderen

Eindbeoordeling materiaalrisico	Verhoogd materiaalrisico en/of verhoogde kans op vezelvrijgave
---------------------------------	--

Gebondenheid	Categorie 1: hechtgebonden in oorsprong
Asbestsoort (vezeltype)	Alleen chrysotiel aanwezig
Asbestconcentratie	Laag (< 50%)
Afschermingsgraad van het gehele materiaal	Geheel of deels vrij aan binnenluchtstromen
Toestand van het materiaal	Matig beschadigd, matig verweerd

#	Type	Referentie	Resultaat
4.1	Puntmonster	99968MM04	Chrysotiel

Beschrijving	Golfplaten
Omgeving	Grenst aan binnen- en buitenlucht
Primaire drager	Schuin dak
Asbestmateriaal	Dak- en gevelbekleding - Golfplaat
Bindmiddel van asbestmateriaal	Cement
Gebondenheid op basis van bindmiddel	Hecht
Hoeveelheid (oppervlakte - aantal)	<ul style="list-style-type: none">• 30,00 m² - 1 stuk
Totale oppervlakte	30,00 m ²
Eenvoudig bereikbaar	Ja
Bevestigingswijze	<ul style="list-style-type: none">• Genageld, geniet
Identificatiemethode	Een monstername door de asbestdeskundige met laboanalyse door een asbestlabo.
Destructieve handeling voor identificatie	Nee
Opmerking	<p>De oppervlakte van de golfplaten is bij benadering bepaald en kan dus afwijken.</p> <p>De asbestdeskundige kan niet aansprakelijk gesteld worden voor eventuele afwijkingen</p>

- Verwijder dit asbestmateriaal zo snel mogelijk. Volg de toestand goed op.
- Hemelwater dat afspoelt van asbestcement daken of gevels kan asbestdeeltjes bevatten. Gebruik het enkel voor gesloten circuits (bv. spoelen toiletten). Reinig na het vervangen van het dak of de gevel de dakgoten en regenwaterput of -ton om asbesthoudend sediment of slib te verwijderen

- Eenvoudige handelingen: mag via doe-het-zelf of door werknemer(s) met opleidingsattest eenvoudige handelingen
Mits de juiste persoonlijke bescherming mag deze asbesttoepassing zelf verwijderd worden.
Gebruik FFP3-mondmasker, wegwerphandschoenen, asbestoverall categorie 3 type 5 of 6. Materiaal niet gooien of breken.
Hou tijdens de werken rekening met de volgende veiligheidsvoorschriften:
Vermijd stof door het asbest te bevochtigen of te fixeren. Dat doet u door water te vernevelen.

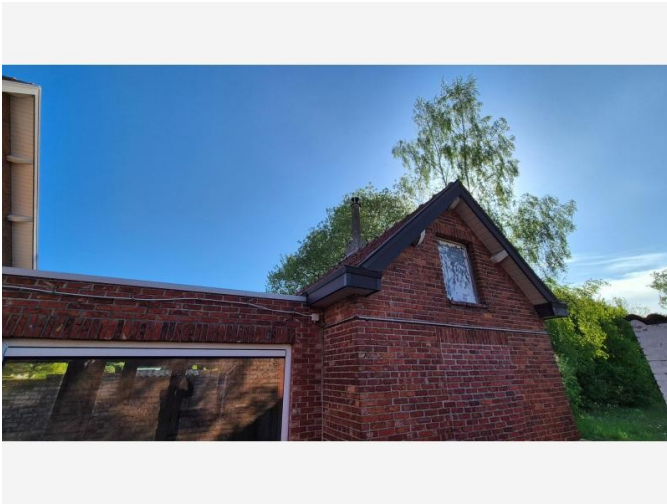
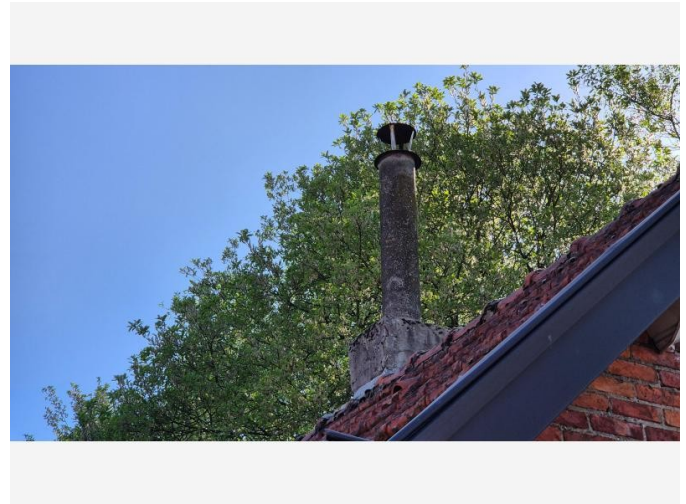
Het asbestmateriaal valt onder de mijlpaal van 2034.

Verwijderen

Beschrijving	Asbesthoudend rookgaskanaal
Omgeving	Buiten
Primaire drager	HVAC infrastructuur en uitrusting
Asbestmateriaal	Rookgaskanaal
Bindmiddel van asbestmateriaal	Cement
Gebondenheid op basis van bindmiddel	Hecht
Hoeveelheid (lengte - omtrek - dikte - aantal)	<ul style="list-style-type: none"> • 2,00 m - 40,00 cm - 2,00 cm - 1 stuk
Totaal volume	0,016 m ³
Eenvoudig bereikbaar	Ja
Bevestigingswijze	<ul style="list-style-type: none"> • Geklemd
Identificatiemethode	<p>De asbestdeskundige beoordeelt het materiaal als asbestverdacht en dus asbesthoudend, en dit zonder monstername.</p> <p>Motivatie: De monstername brengt andere schade aan dan schade die inherent is aan de monstername.</p>
Destructieve handeling voor identificatie	Nee

- Verwijder dit asbestmateriaal zo snel mogelijk. Volg de toestand goed op.

- Eenvoudige handelingen: mag via doe-het-zelf of door werknemer(s) met opleidingsattest eenvoudige handelingen
Mits de juiste persoonlijke bescherming mag deze asbesttoepassing zelf verwijderd worden.
Gebruik FFP3-mondmasker, wegwerphandschoenen, asbestoverall categorie 3 type 5 of 6. Materiaal niet gooien of breken.
Hou tijdens de werken rekening met de volgende veiligheidsvoorschriften:
Vermijd stof door het asbest te bevochtigen of te fixeren. Dat doet u door water te vernevelen.
 - Demonteer asbestelementen door ze één voor één met de hand los te maken of los te schroeven.
 - Gebruik alleen handwerktuigen, zoals een schroevendraaier of een handzaag. Vermijd krachtige mechanische werktuigen zoals boor- en schuurmachines, zaag- en slijpschijven: die kunnen asbestvezels losmaken en asbeststof in de lucht brengen.

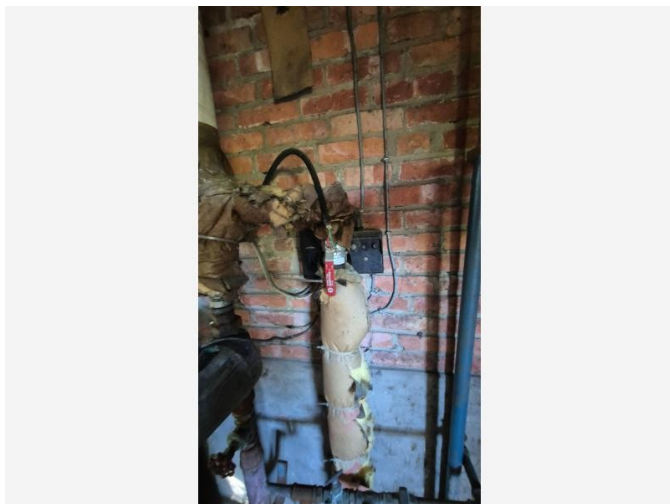
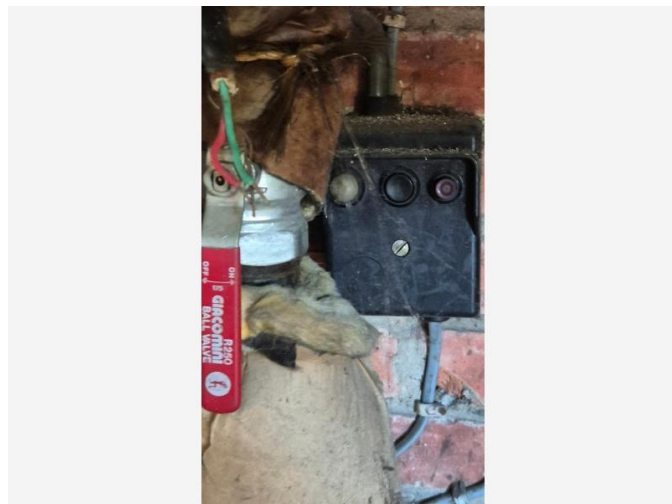
Beschrijving	Bakeliet materiaal
Omgeving	Binnen
Primaire drager	Binnenwand
Asbestmateriaal	Plaat, paneel, tablet - Type Bakeliet
Bindmiddel van asbestmateriaal	Kunststof of -hars
Gebondenheid op basis van bindmiddel	Hecht
Hoeveelheid (oppervlakte - dikte - aantal)	• 0,05 m ² - 1,00 cm - 1 stuk
Totaal volume	< 0,001 m ³
Eenvoudig bereikbaar	Ja
Bevestigingswijze	• Geschroefd
Identificatiemethode	De asbestdeskundige beoordeelt het materiaal als asbestverdacht en dus asbesthoudend, en dit zonder monstername. Motivatie: De monstername brengt andere schade aan dan schade die inherent is aan de monstername.
Destructieve handeling voor identificatie	Nee

Tijdens de verwijdering moeten maatregelen genomen worden om stofvorming en vezelverspreiding te vermijden. Indien nodig kan het materiaal licht worden bevochtigd. Na demontage moet het materiaal onmiddellijk luchtdicht worden verpakt in geschikte asbestverpakking en afgevoerd worden als asbesthoudend afval volgens de geldende regelgeving.
