# Asbestinventarisatetest

Democratielaan 6, 3400 Landen

Attestnummer : **20260623-000208.000**

Uitgegeven op : **23.06.2026**

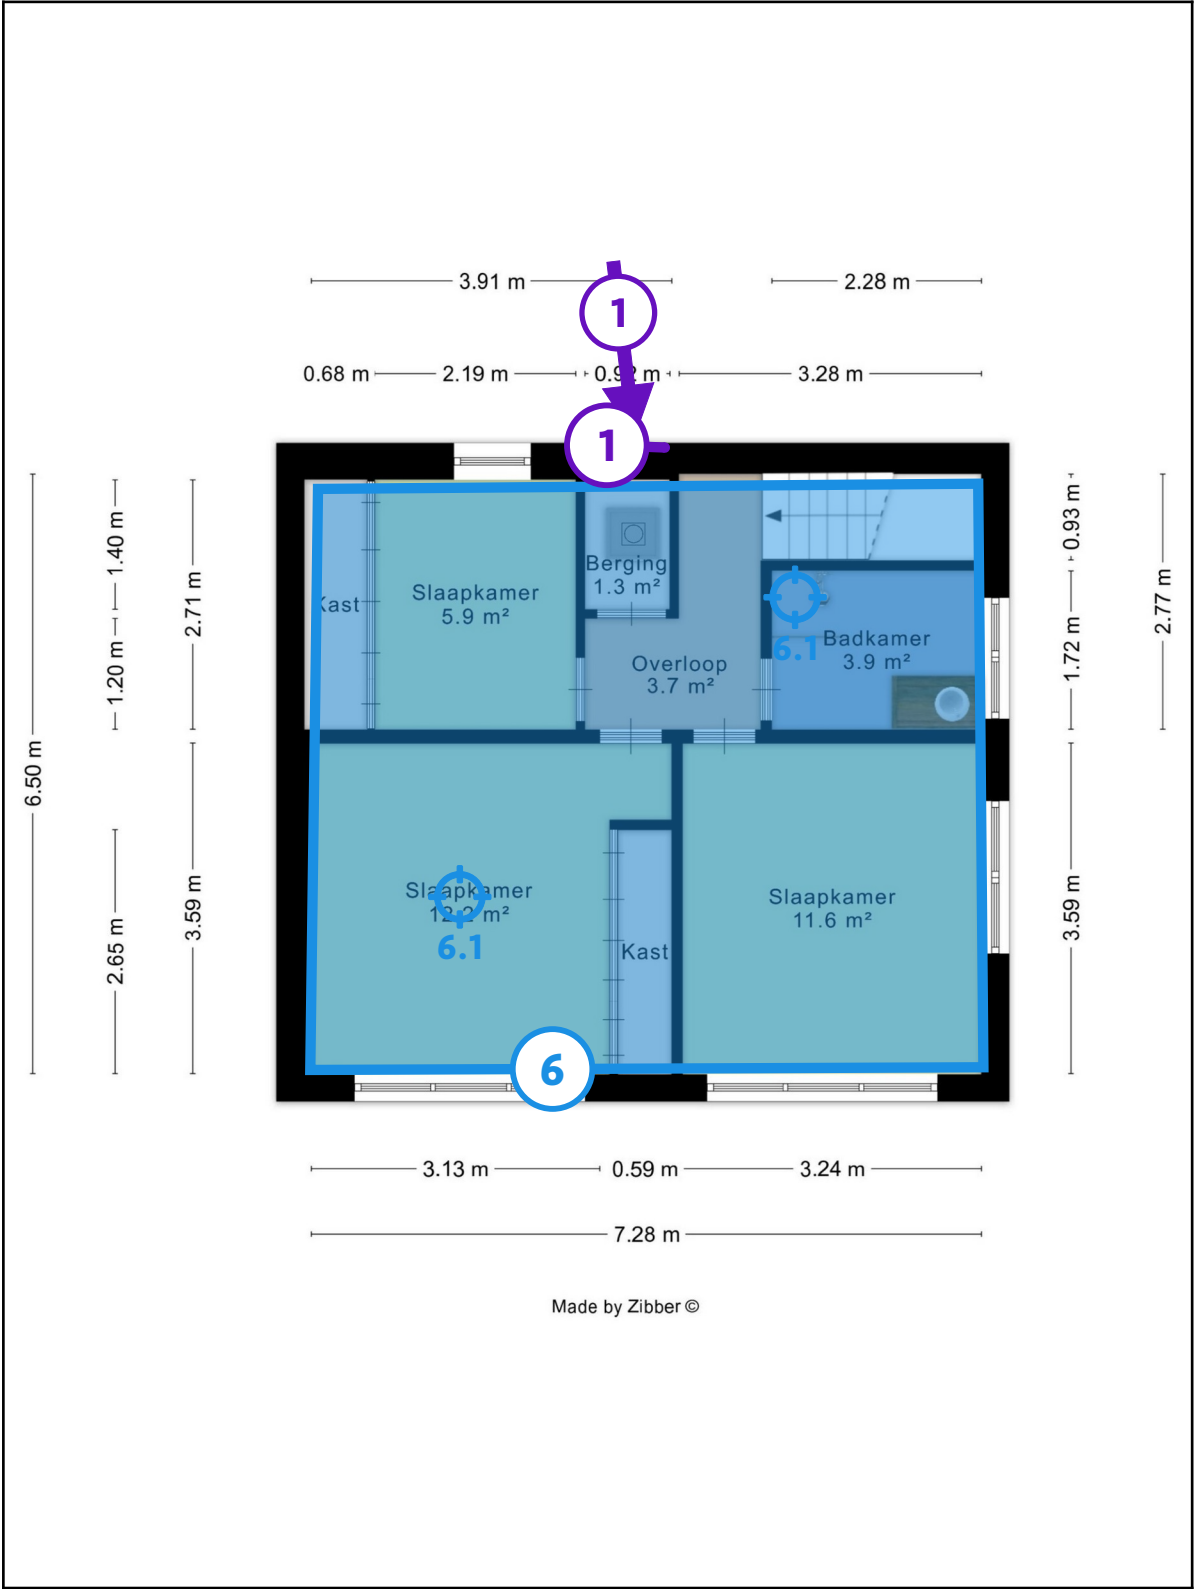
# Plan 1.4: EERSTE VERDIEPING

| 1. Mastiek raam berging eerste verdieping | Beperking | - |

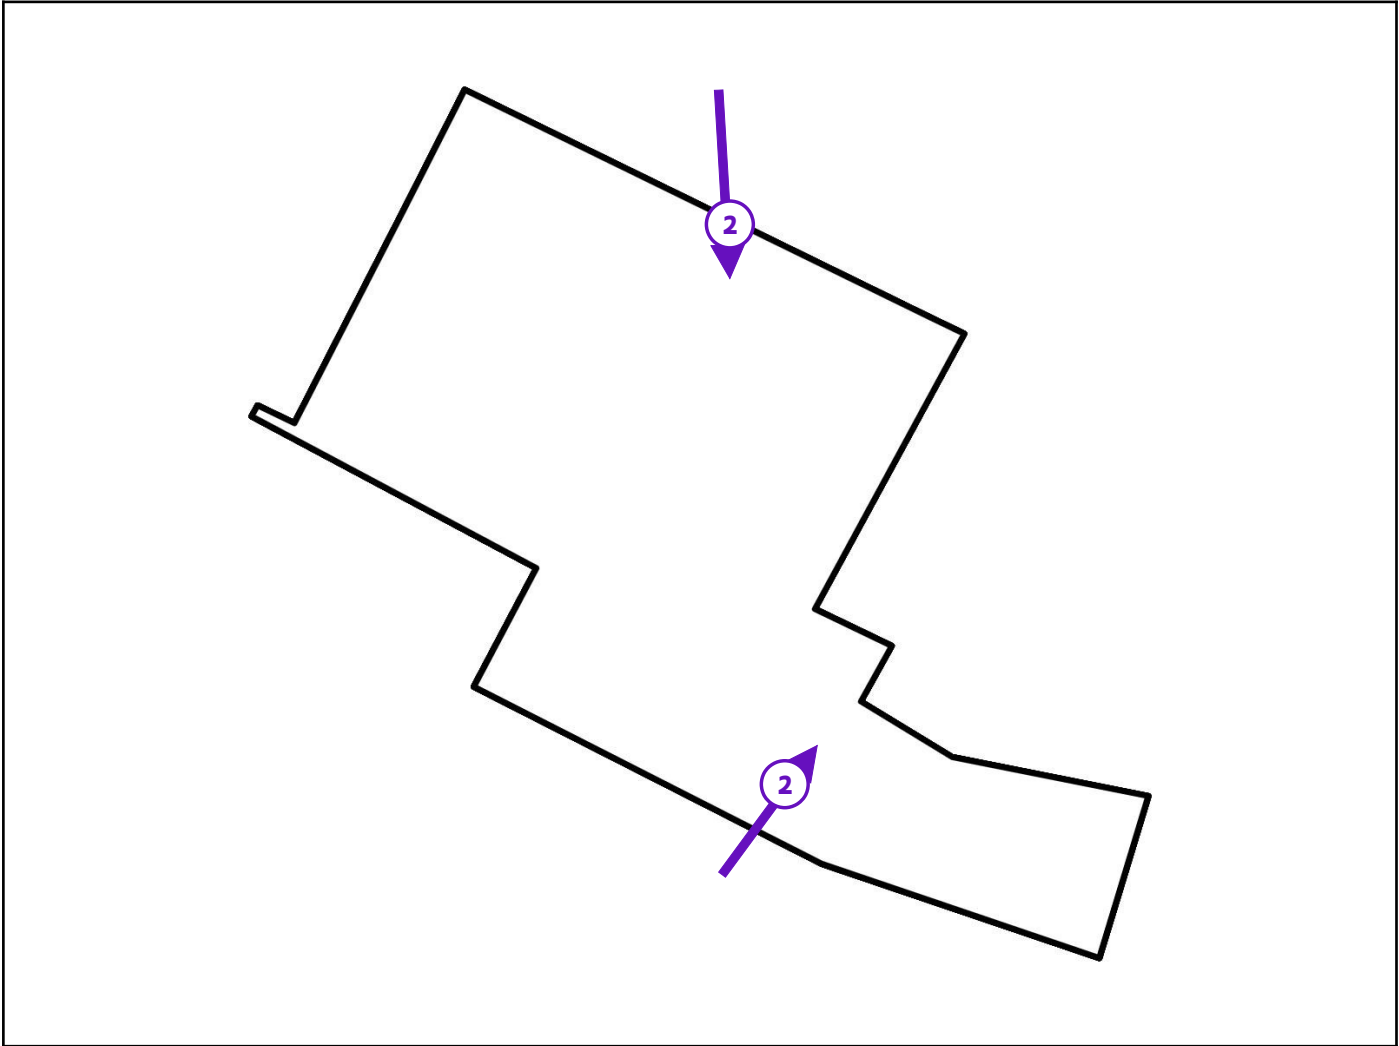
# Plan 1.7: Hoofdgebouw plan

| Beschrijving | Type | Actie |
|---|---|---|
| 2. Schoorstenen | Beperking | - |

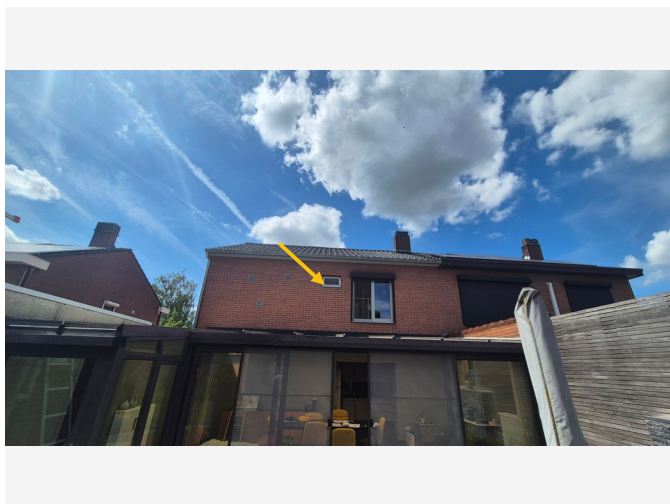
*Situeringsfoto*

**Reden:** Het te onderzoeken materiaal situeert zich hoger dan 3,50 m te rekenen vanaf een veilige ondergrond

**Uitleg van de asbestdeskundige:** Aan de binnenzijde geen mastiek waarneembaar.

Wel aan de buitenzijde van het aluminium raam maar door polycarbonaat dak veranda niet veilig te bereiken

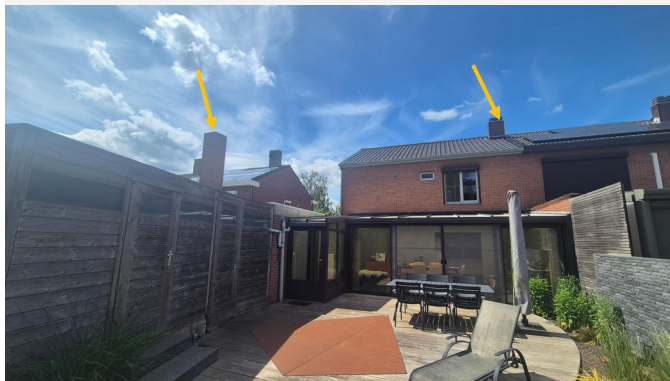
*Situeringsfoto*

**Reden:** Het te onderzoeken materiaal situeert zich hoger dan 3,50 m te rekenen vanaf een veilige ondergrond

**Uitleg van de asbestdeskundige:** De schoorstenen zijn niet inspecteerbaar en bevatten mogelijk asbesthoudende materialen

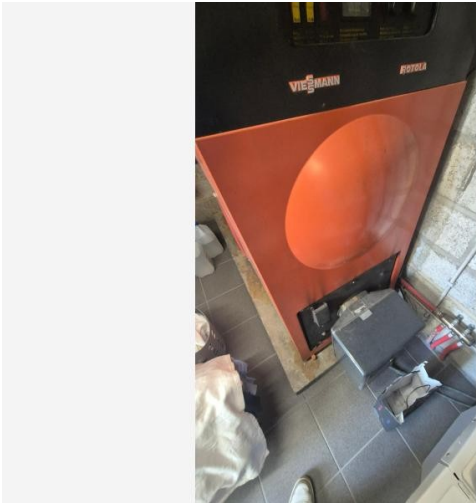
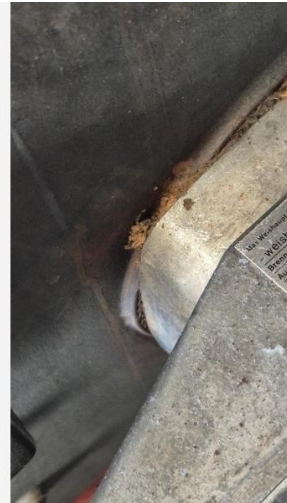
## Fiche 3: Pakking CV ketel

Geen asbest

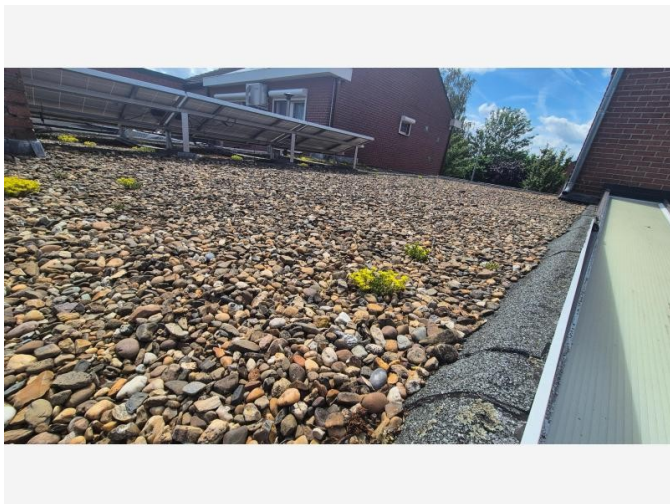
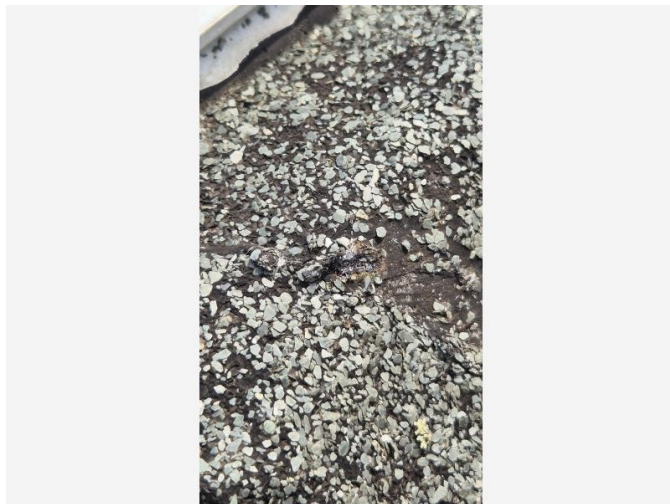
## Fiche 4: Rooging garage

Geen asbest

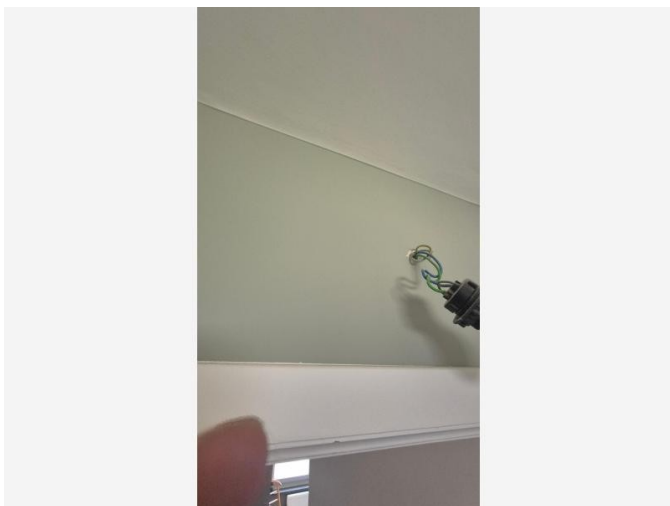
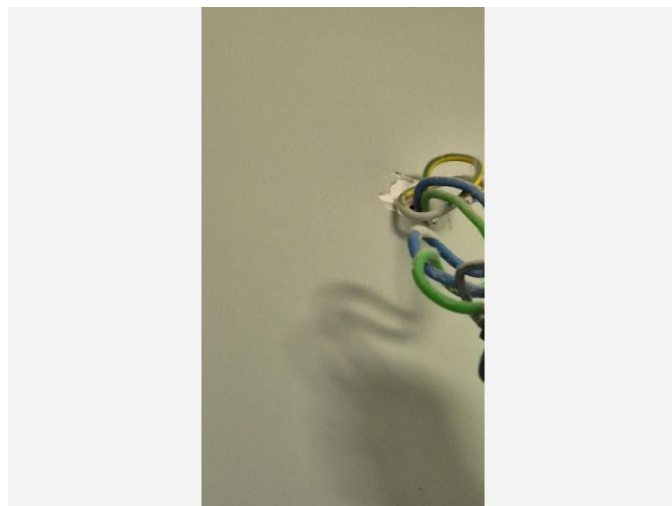
## Fiche 5: Pleisterwerk muren

Geen asbest

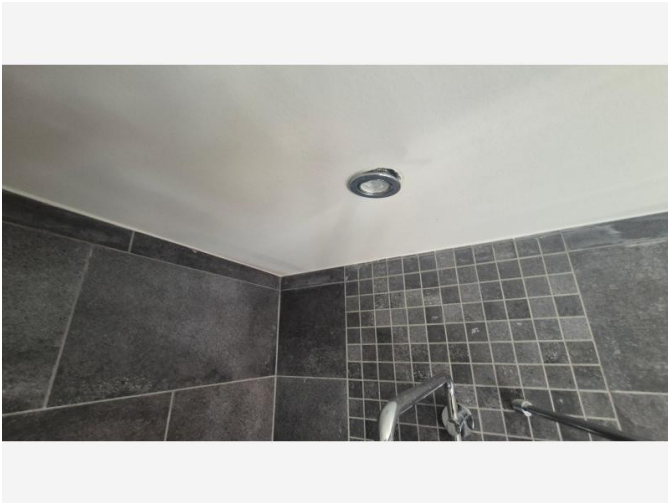
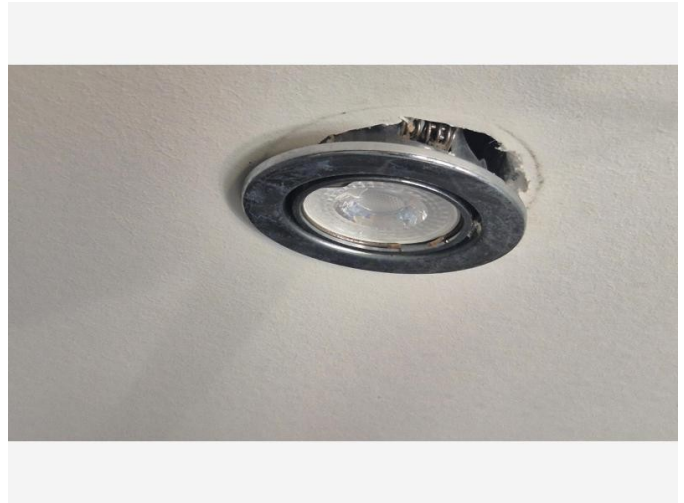
## Fiche 6: Pleisterwerk plafond

Geen asbest

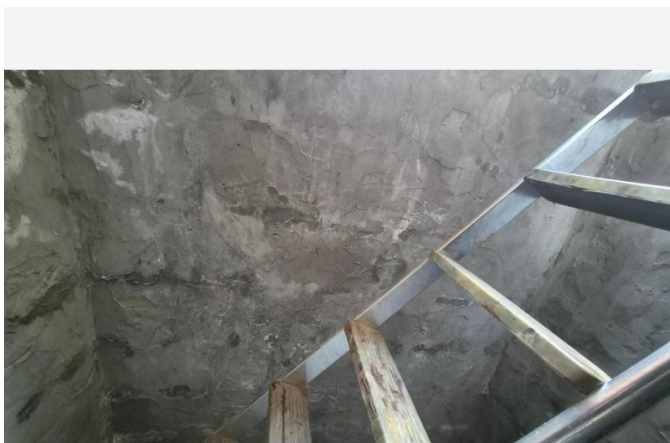
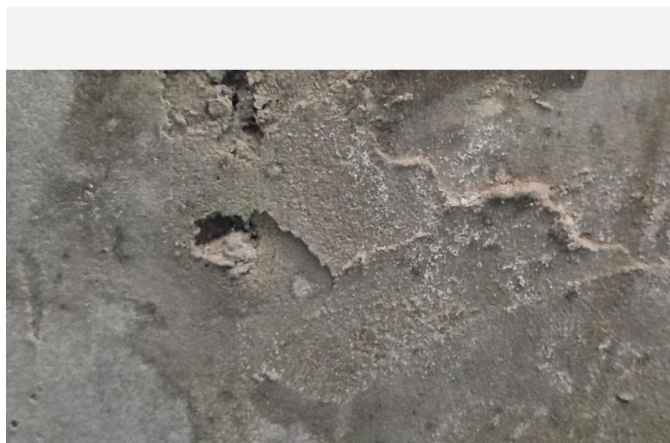
Geen asbest

| Beschrijving | Cementering kelder tuinhuis |
