# Asbestinventarisatetest

Klokkehofstraat 16, 3720 Hasselt

Attestnummer : **20250522-000241.000**

Uitgegeven op : **22.05.2025**

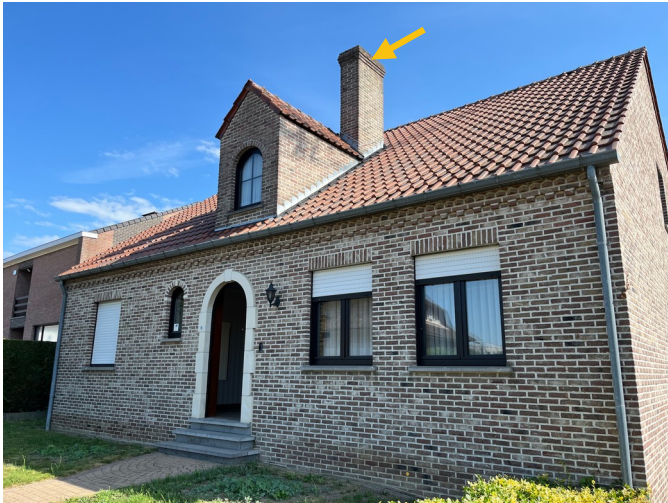
Situeringfoto

**Reden:** Het te onderzoeken materiaal situeert zich hoger dan 3,50 m te rekenen vanaf een veilige ondergrond

**Uitleg van de asbestdeskundige:** De binnenzijde van de schouw kon niet geïnspecteerd worden. Ook van buitenaf was inspectie onmogelijk omwille van de hoogte(hoger dan 3.5m). Asbestverdachte toepassingen kunnen aanwezig zijn. Dit betreft een beperking op middellange termijn.

| (Asbest)materiaal | Rookgaskanaal |
| Karakterisatie | Asbest (verdacht) |

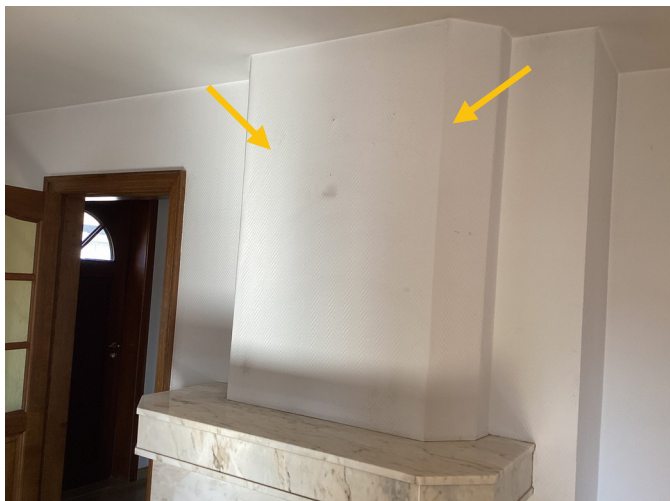
## Fiche 2: Afsmeerlagen aan voegen tussen gipskartonplaten niet waarneembaar

De afsmeerlaag tussen de gipskartonplaten is niet waarneembaar.

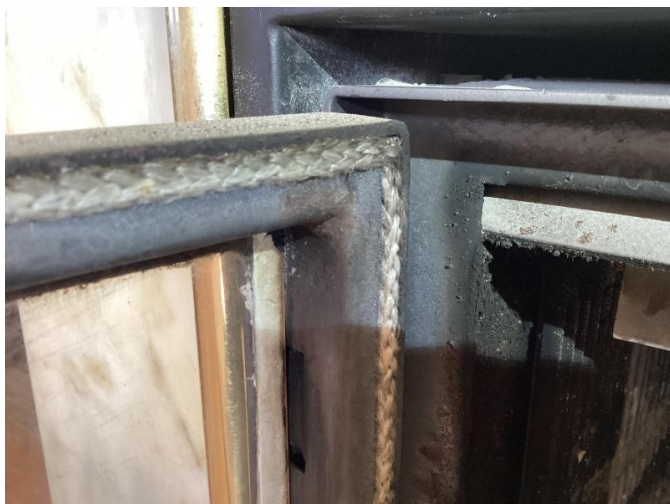
De dichtingskoord van de kachel betreft een keramische koord. Dit is niet asbest verdacht

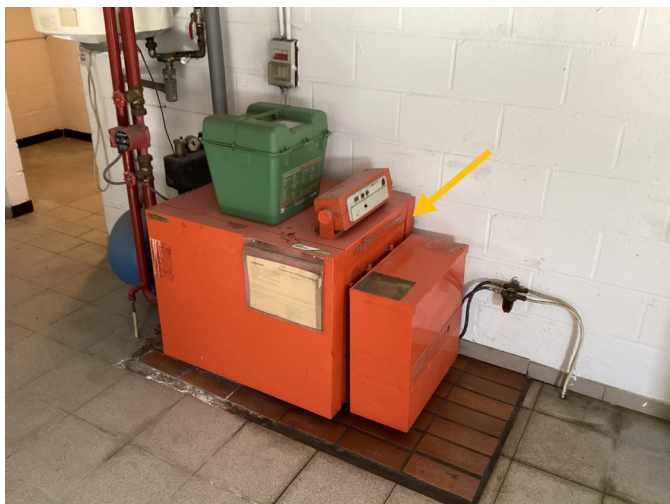
Mogelijk bevat de brander/CV-ketel asbestverdachte isolatie en/of pakkingen. Inspectie zonder demontage was niet mogelijk op moment van de inspectie.

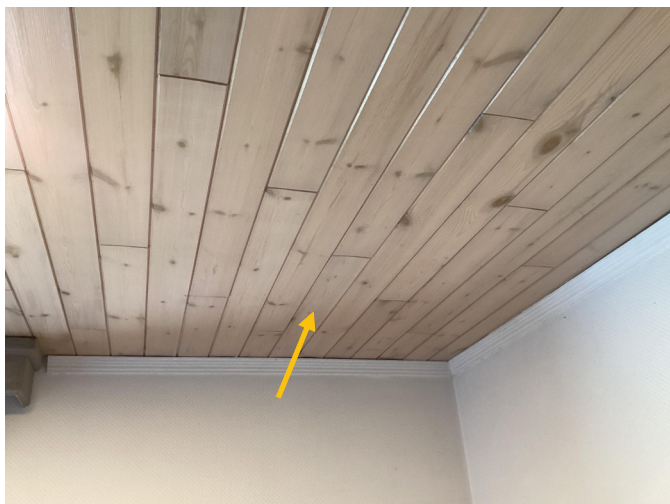
Het plafond bestaat uit niet-asbestverdachte hout-/pvc platen . Zonder destructie is het niet mogelijk om na te gaan of er asbestverdachte materialen aanwezig zijn achter de hout-/pvc platen.

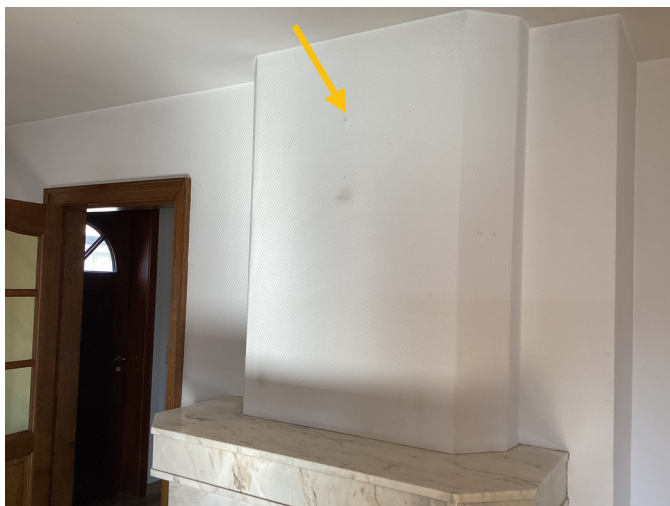
## Fiche 6: Voorzetwand(en) gipskartonplaten

De voorzetwand(en) bestaat(bestaan) uit niet-asbestverdachte gipskartonplaten. Zonder destructie is het niet mogelijk om na te gaan of er asbestverdachte materialen aanwezig zijn achter de voorzetwand(en)

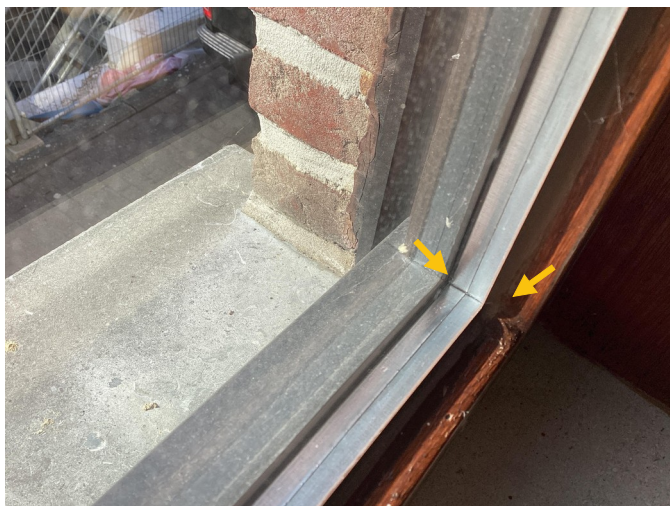
De afkitting van de ramen bestaat uit siliconen. Dit is niet asbestverdacht

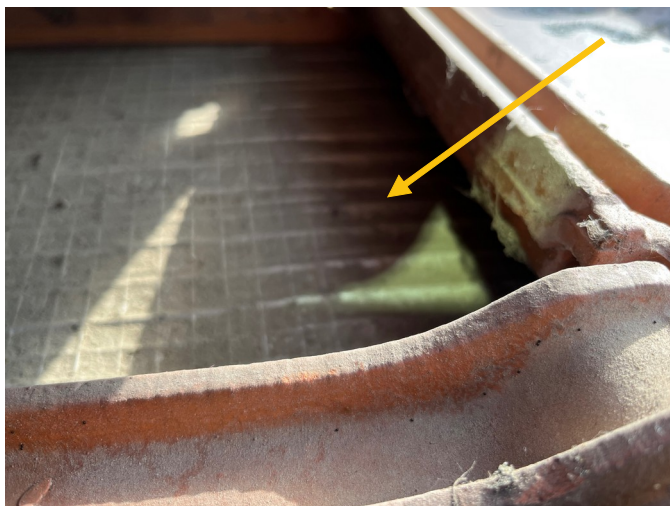
Tijdens de inspectie kon het onderdak worden geïnspecteerd en werd er vastgesteld dat dit niet bestaat uit asbestverdacht materiaal. Dit werd steekproefgewijs vastgesteld op volgende plaats(en): onder dakpan boven voordeur

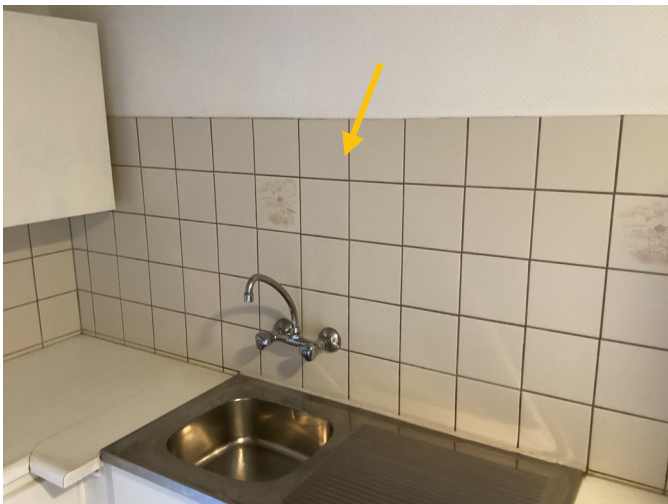
Op moment van de inspectie kon niet worden nagegaan of de tegellijm achter de muurtegels/plinten asbestverdacht is. Bij renovatie of verwijdering van de tegels dient het materiaal te worden geanalyseerd voor de werken van start gaan.

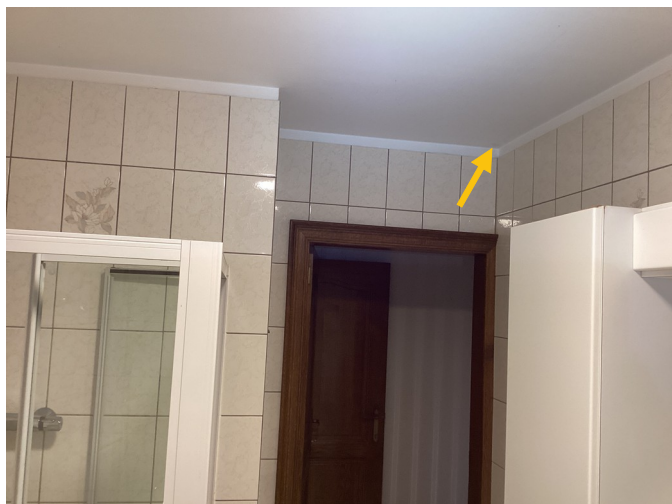
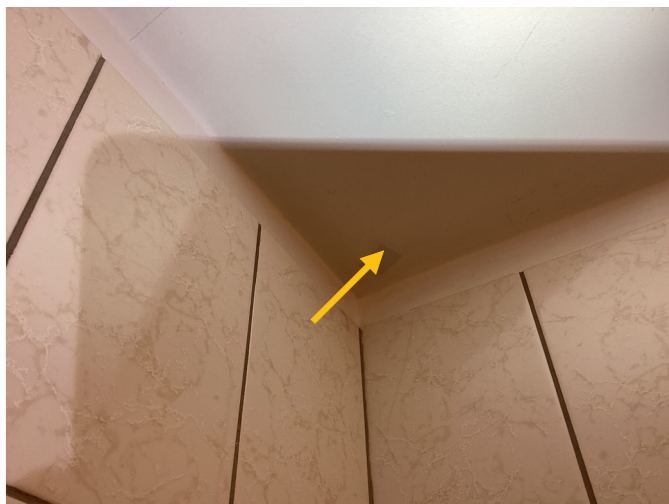
## Fiche 11: Pleisterwerk plafonds

Geen asbest

| # | Type | Referentie | Resultaat |
|---|---|---|---|
| 11.1 | Mengmonster | M02 | Geen asbest |

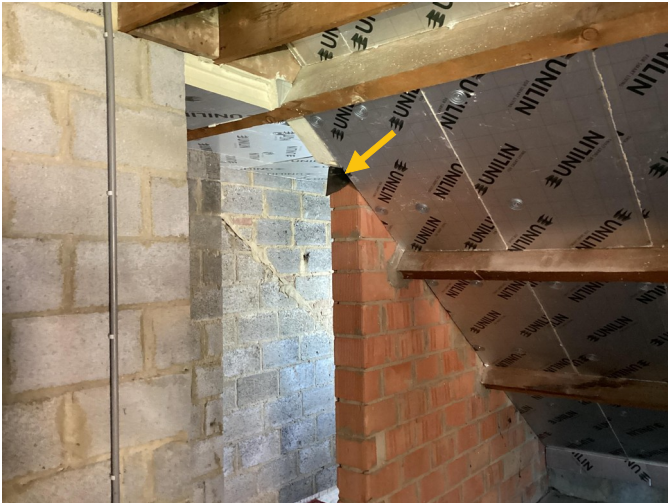
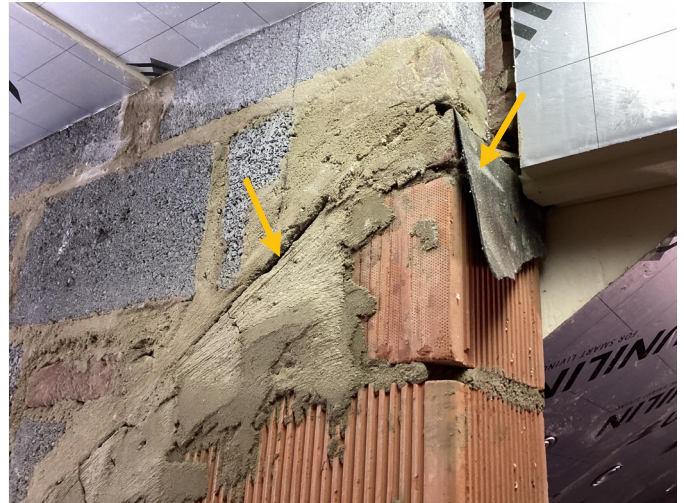
## Fiche 12: Bitumen muurplaat zolder

Geen asbest

| # | Type | Referentie | Resultaat |
|---|---|---|---|
| 12.1 | Puntmonster | M03 | Geen asbest |
