# Asbestinventarisatetest

Herkenrodesingel 23/9, 3500 Hasselt

Attestnummer : 20260512-000471.000

**Asbestveilig** (maar mogelijk niet asbestvrij)

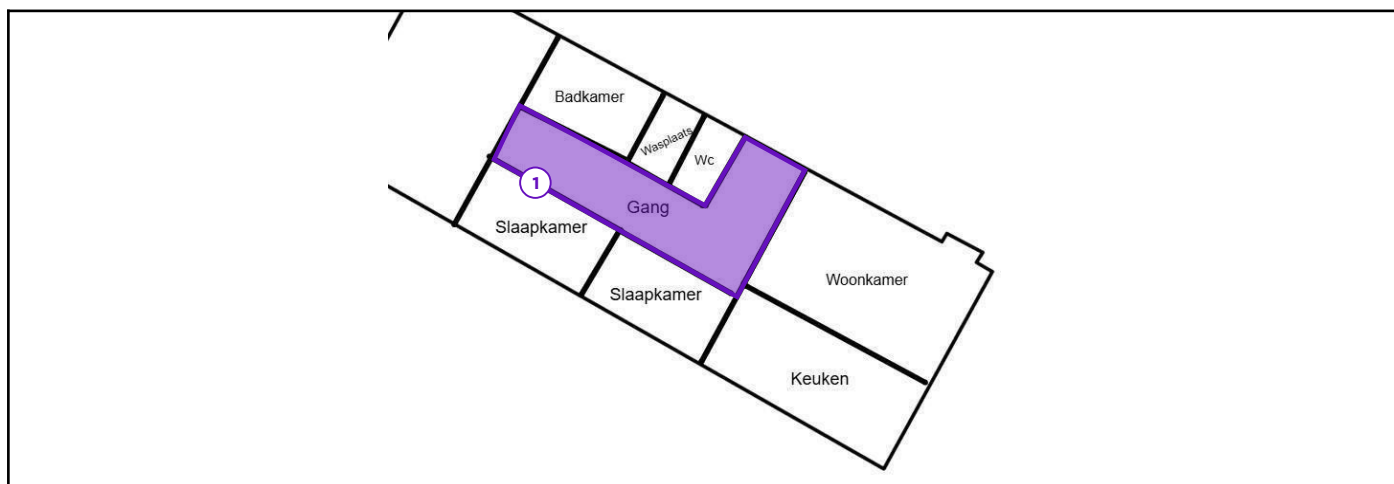
## Plan 1.4: Hoofdgebouw plan V+2

Beschrijving	Type	Actie
1. Tegellijm (vloer)	Advies	-

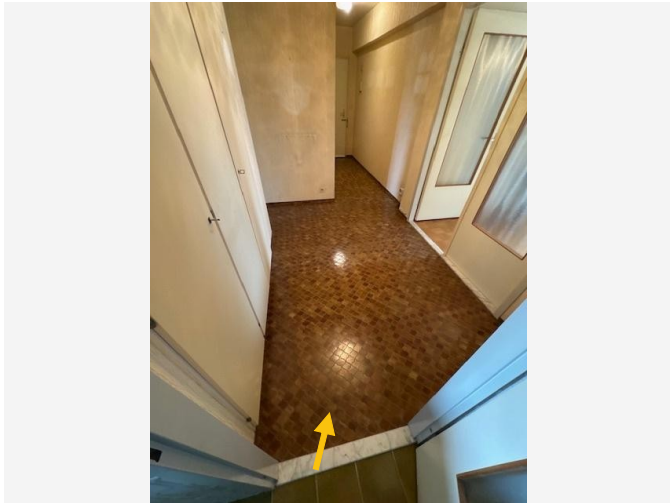
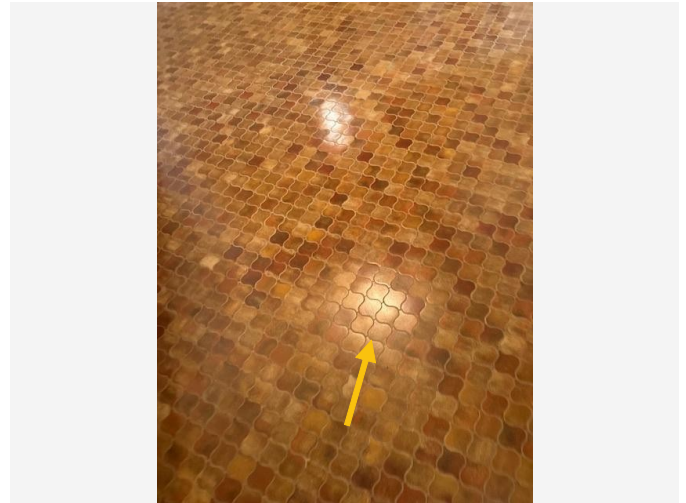
Mogelijks is de lijm van de tegels asbesthoudend, voer bijkomend destructief onderzoek uit.

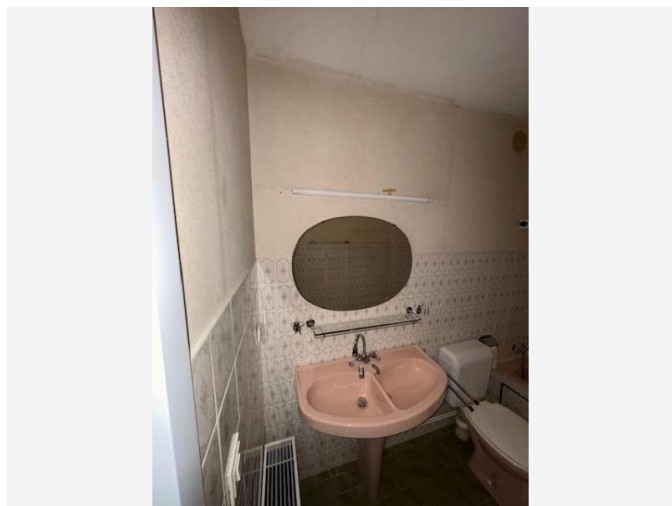
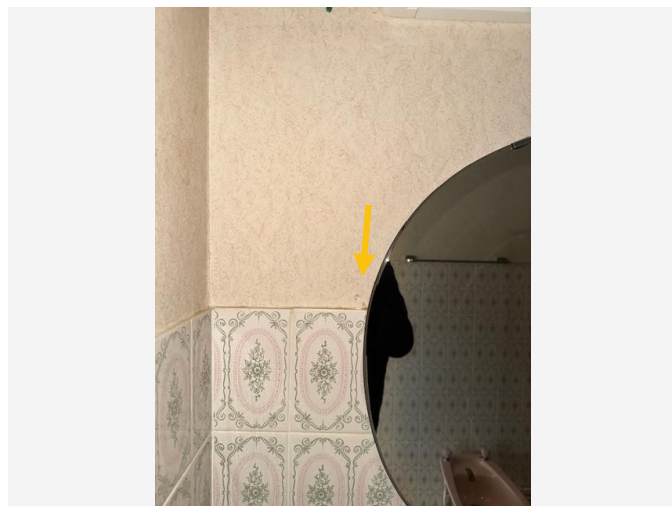
## Fiche 2: Pleisterwerk wanden

Geen asbest

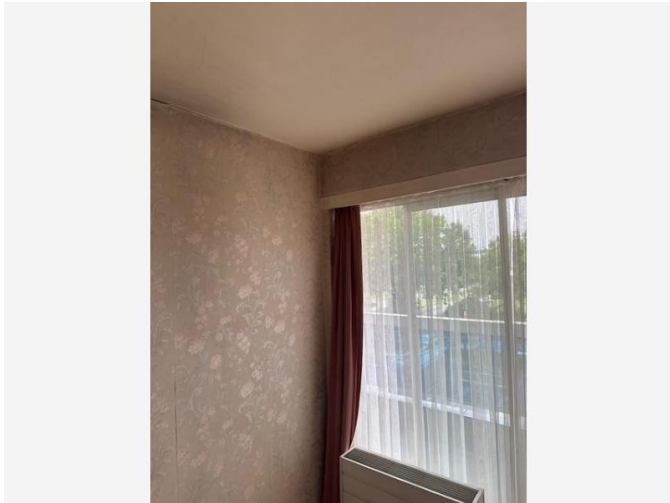
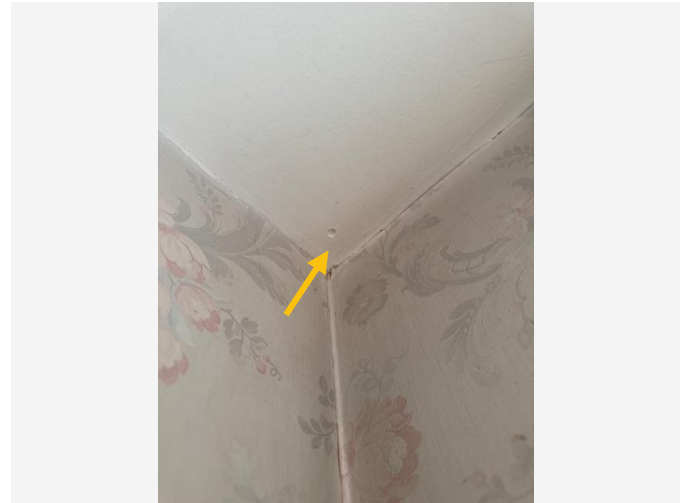
## Fiche 3: Pleisterwerk plafonds

Geen asbest

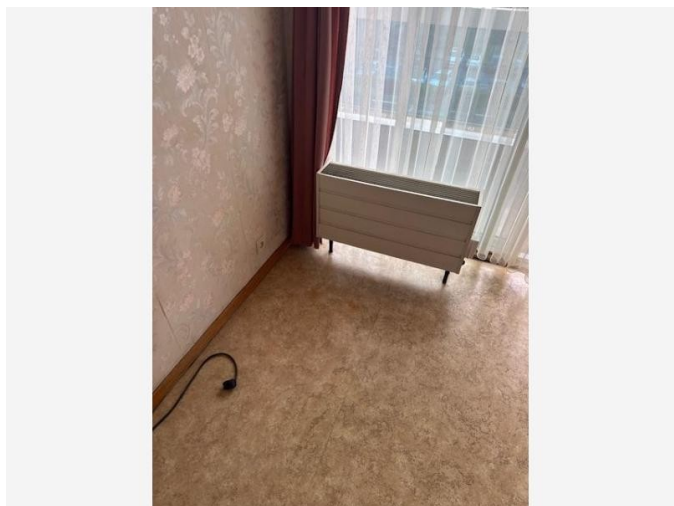
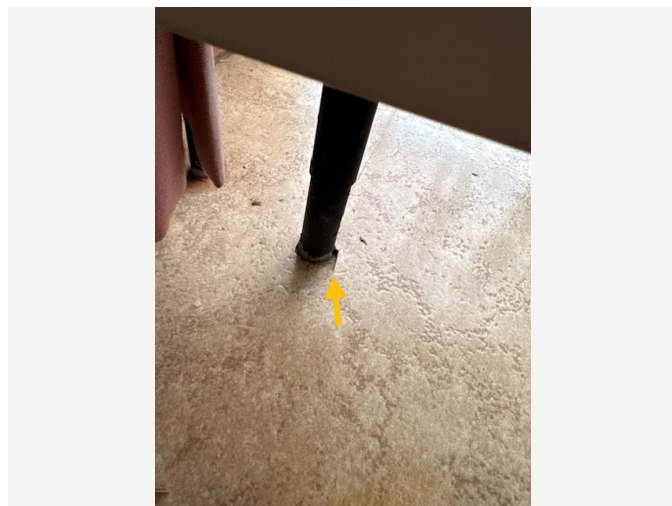
## Fiche 4: Vinylzeil (vloer)

Geen asbest

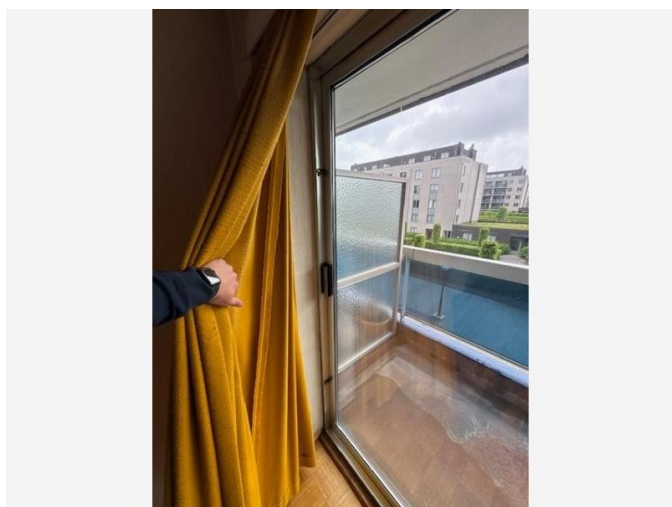
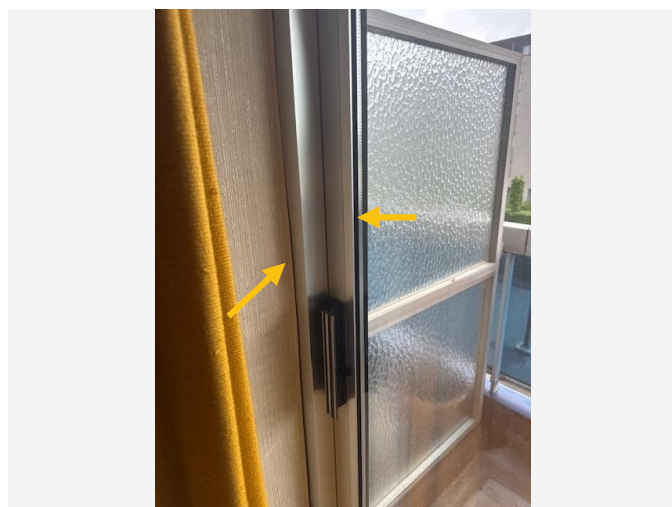
### Fiche 5: Mastiek/kit (niet verdacht)

Beschrijving	Notitie	Terug te vinden op plannen
Fiche 5: Mastiek/kit (niet verdacht)	Er is geen asbestverdachte mastiek/kit aanwezig.	-
