# Asbestinventarisatattest

Kerkveldweg 18, 3724 Hasselt

Attestnummer : 20251224-000384.001

Uitgegeven op : 24.12.2025

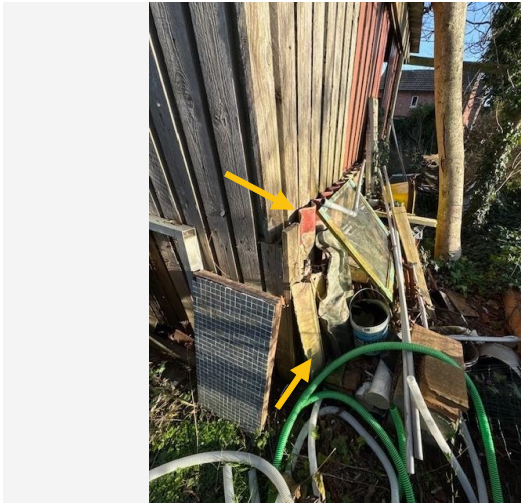
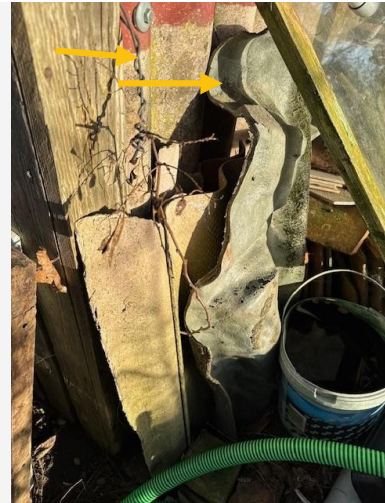
Het asbestmateriaal valt onder de mijlpaal van 2040.

**Dringend verwijderen**

| Aanwezige resten | reserve golfplaten van het aangetroffen dak. |
| Hoeveelheid (gewicht - aantal) | <ul style="list-style-type: none"><li>10,00 kg - 2 stuks</li></ul> |

- Verwijder het asbestafval.

- Eenvoudige handelingen: mag via doe-het-zelf of door werknemer(s) met opleidingsattest eenvoudige handelingen  
Deze toepassing kan door een aannemer die over een opleidingsattest eenvoudige handelingen beschikt of door een particulier (doe-het-zelf), verwijderd worden indien er geen verhoogd risico op vrijgave van asbestvezels (max. concentratie 0,01 vezels/cm<sup>3</sup> - CODEX Art. VI.3-54) ontstaat en de toepassing voorafgaand wordt gefixeerd/bevochtigd; de individuele elementen zonder machinale werktuigen (boormachine, slijpschijf, hogedrukreiniger,...) en zonder breken of gooien een voor een losgemaakt worden; en ten slotte dubbel en luchtdicht verpakt weggevoerd worden naar een erkend afvalpunt (recyclagepark).

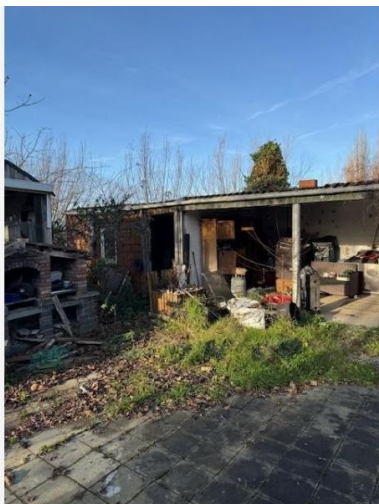
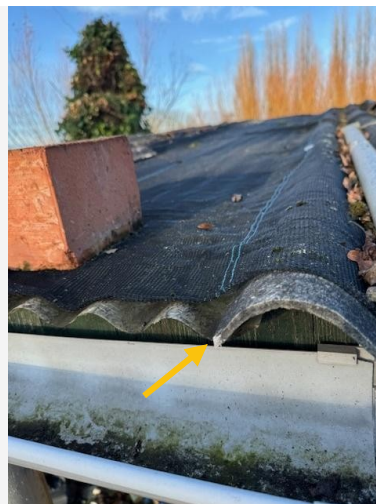
Het asbestmateriaal valt onder de mijlpaal van 2034.

Verwijderen

| Eindbeoordeling materiaalrisico | Verhoogd materiaalrisico en/of verhoogde kans op vezelvrijgave |

| Toestand van het materiaal | Matig beschadigd, matig verweerd |

| # | Type | Referentie | Resultaat |
|---|---|---|---|
| 2.1 | Puntmonster | MM-02 | Chrysotiel |

- Verwijder dit asbestmateriaal zo snel mogelijk. Volg de toestand goed op.
- Hemelwater dat afspoelt van asbestcement daken of gevels kan asbestdeeltjes bevatten. Gebruik het enkel voor gesloten circuits (bv. spoelen toiletten). Reinig na het vervangen van het dak of de gevel de dakgoten en regenwaterput of -ton om asbesthoudend sediment of slib te verwijderen

- Eenvoudige handelingen: mag via doe-het-zelf of door werknemer(s) met opleidingsattest eenvoudige handelingen  
Deze toepassing kan door een aannemer die over een opleidingsattest eenvoudige handelingen beschikt of door een particulier (doe-het-zelf), verwijderd worden indien er geen verhoogd risico op vrijgave van asbestvezels (max. concentratie 0,01 vezels/cm<sup>3</sup> - CODEX Art. VI.3-54) ontstaat en de toepassing voorafgaand wordt gefixeerd/bevochtigd; de individuele elementen zonder machinale werktuigen (boormachine, slijpschijf, hogedrukreiniger,...) en zonder breken of gooien een voor een losgemaakt worden; en ten slotte dubbel en luchtdicht verpakt weggevoerd worden naar een erkend afvalpunt (recyclagepark).

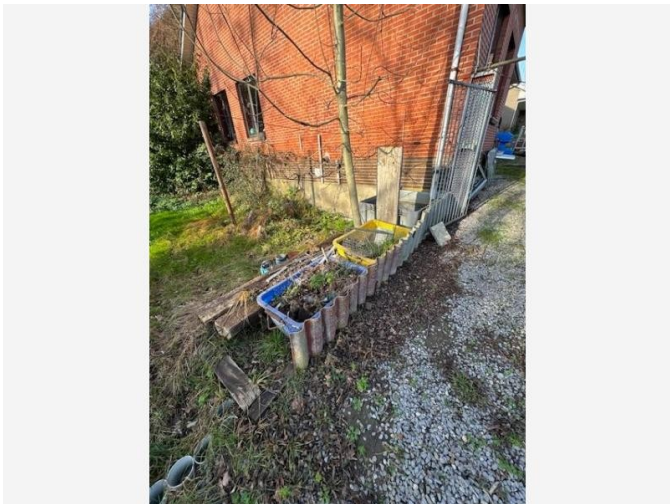
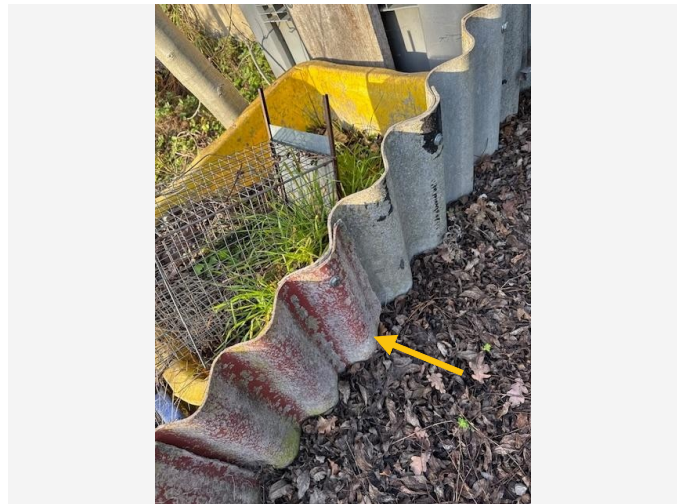
| Identificatiemethode | De asbestdeskundige beoordeelt het materiaal als asbesthoudend, en dit zonder monsternamen. |

- Eenvoudige handelingen: mag via doe-het-zelf of door werknemer(s) met opleidingsattest eenvoudige handelingen  
Deze toepassing kan door een aannemer die over een opleidingsattest eenvoudige handelingen beschikt of door een particulier (doe-het-zelf), verwijderd worden indien er geen verhoogd risico op vrijgave van asbestvezels (max. concentratie 0,01 vezels/cm<sup>3</sup> - CODEX Art. VI.3-54) ontstaat en de toepassing voorafgaand wordt gefixeerd/bevochtigd; de individuele elementen zonder machinale werktuigen (boormachine, slijpschijf, hogedrukreiniger,...) en zonder breken of gooien een voor een losgemaakt worden; en ten slotte dubbel en luchtdicht verpakt weggevoerd worden naar een erkend afvalpunt (recyclagepark).

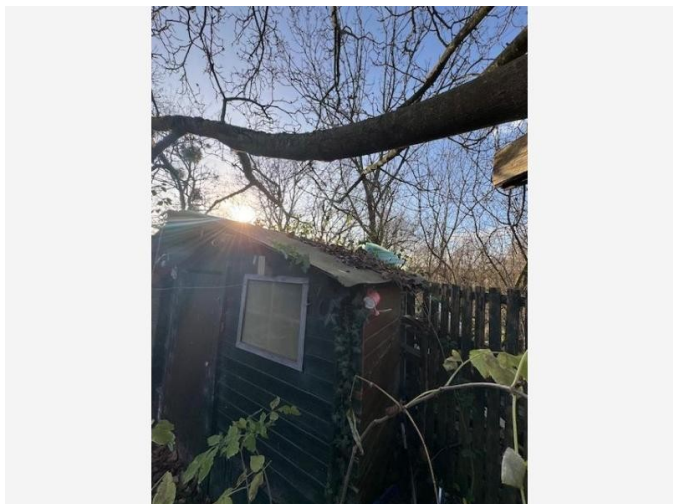
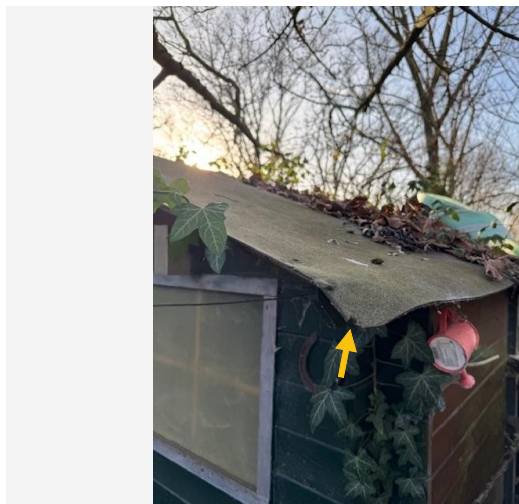
| Opmerking | Staalname tot op de eventuele onderliggende lagen is niet mogelijk zonder uitbreiding naar een destructief onderzoek. Volgens het labo heeft de roofing zelf negatief getest op asbest, echter zijn er asbestvezels aangetroffen op de bovenste laag van de roofing mogelijks door een contaminatie van een eerdere dakbedekking. |

- Eenvoudige handelingen: mag via doe-het-zelf of door werknemer(s) met opleidingsattest eenvoudige handelingen  
Deze toepassing kan door een aannemer die over een opleidingsattest eenvoudige handelingen beschikt of door een particulier (doe-het-zelf), verwijderd worden indien er geen verhoogd risico op vrijgave van asbestvezels (max. concentratie 0,01 vezels/cm<sup>3</sup> - CODEX Art. VI.3-54) ontstaat en de toepassing voorafgaand wordt gefixeerd/bevochtigd; de individuele elementen zonder machinale werktuigen (boormachine, slijpschijf, hogedrukreiniger,...) en zonder breken of gooien een voor een losgemaakt worden; en ten slotte dubbel en luchtdicht verpakt weggevoerd worden naar een erkend afvalpunt (recyclagepark).

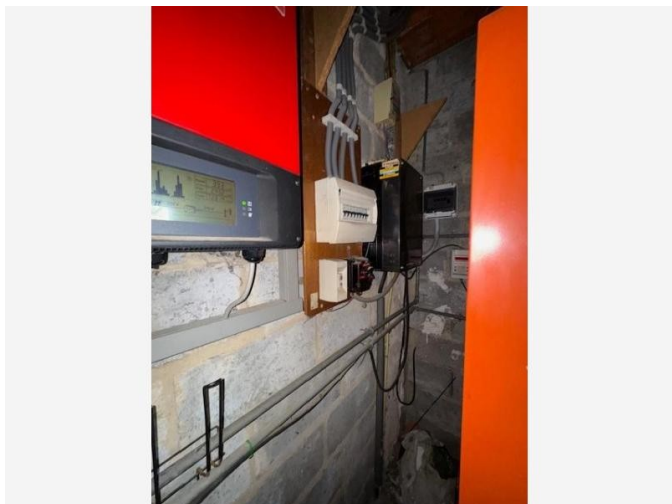
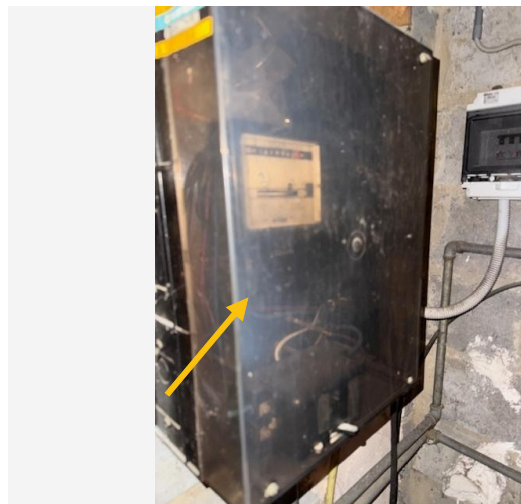
| Opmerking | De hoeveelheid is een zo nauwkeurig mogelijke opmeting. Hieraan kunnen evenwel geen rechten worden ontleend. |

- Eenvoudige handelingen: mag via doe-het-zelf of door werknemer(s) met opleidingsattest eenvoudige handelingen  
Te verwijderen door de netbeheerder. Deze toepassing kan door een werknemer die over een opleidingsattest eenvoudige handelingen beschikt verwijderd worden indien er geen verhoogd risico op vrijgave van asbestvezels (max. concentratie 0,01 vezels/cm<sup>3</sup> - CODEX Art. VI.3-54) ontstaat en de toepassing voorafgaand wordt gefixeerd/bevochtigd; de individuele elementen zonder machinale werktuigen (boormachine, slijpschijf, hogedrukreiniger,...) en zonder breken of gooien een voor een losgemaakt worden; en ten slotte dubbel en luchtdicht verpakt weggevoerd worden naar een erkend afvalpunt (recyclagepark).

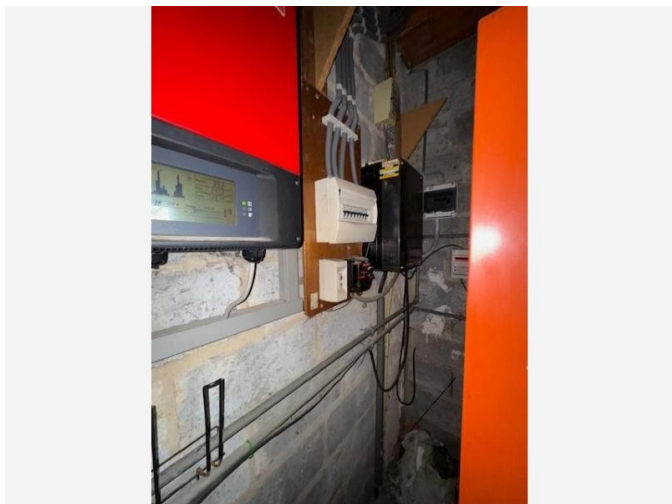
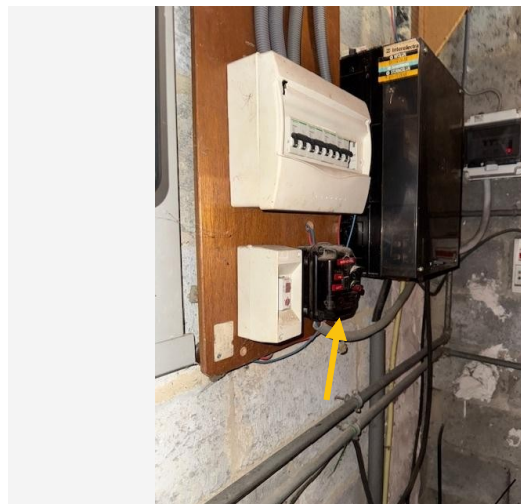
| Identificatiemethode | <p>De asbestdeskundige beoordeelt het materiaal als asbestverdacht en dus asbesthoudend, en dit zonder monstername.</p> <p>Motivatie: De monstername brengt andere schade aan dan schade die inherent is aan de monstername.</p> |

- Eenvoudige handelingen: mag via doe-het-zelf of door werknemer(s) met opleidingsattest eenvoudige handelingen  
Deze toepassing kan door een aannemer die over een opleidingsattest eenvoudige handelingen beschikt of door een particulier (doe-het-zelf), verwijderd worden indien er geen verhoogd risico op vrijgave van asbestvezels (max. concentratie 0,01 vezels/cm<sup>3</sup> - CODEX Art. VI.3-54) ontstaat en de toepassing voorafgaand wordt gefixeerd/bevochtigd; de individuele elementen zonder machinale werktuigen (boormachine, slijpschijf, hogedrukreiniger,...) en zonder breken of gooien een voor een losgemaakt worden; en ten slotte dubbel en luchtdicht verpakt weggevoerd worden naar een erkend afvalpunt (recyclagepark).

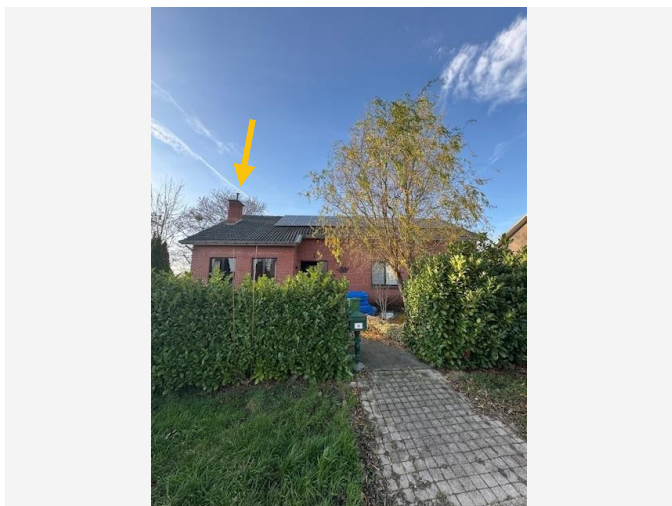
- Plan 1.8: Hoofdgebouw plan dak

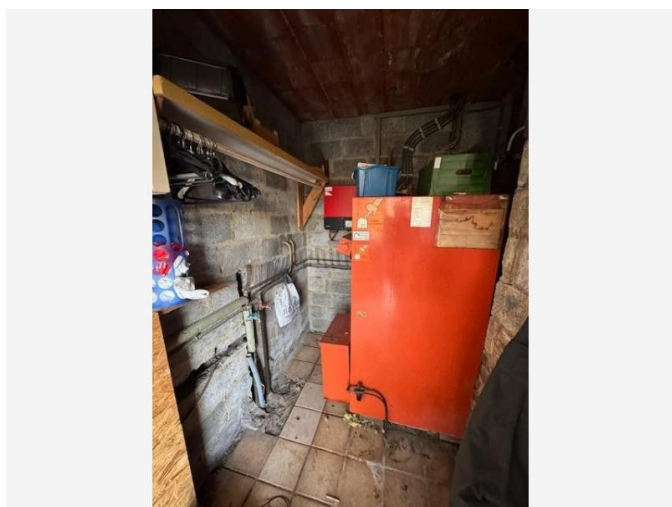
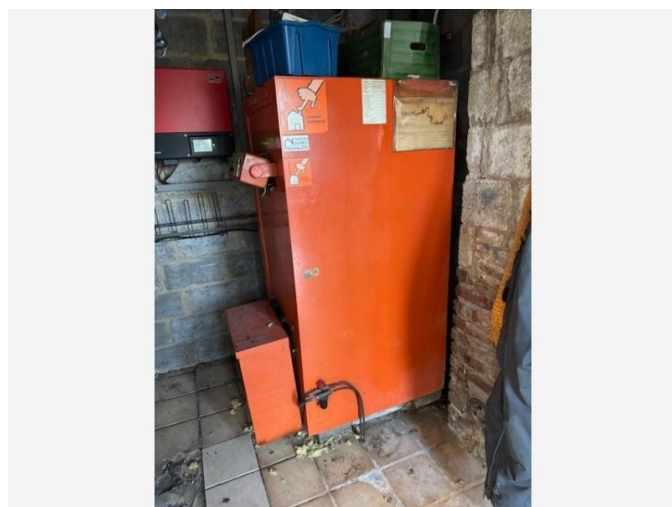
### Fiche 14: CV-ketel (niet verdacht)

| Beschrijving | Notitie | Terug te vinden op plannen |
|---|---|---|
| Fiche 14: CV-ketel (niet verdacht) | De CV-ketel (dichtingen, isolerend materiaal) is niet asbestverdacht langs de buitenkant. | - |
