Asbestinventarisatetest

Helstraat 50, 3721 Hasselt

Attestnummer : 20251219-000132.000

Uitgegeven op : 19.12.2025

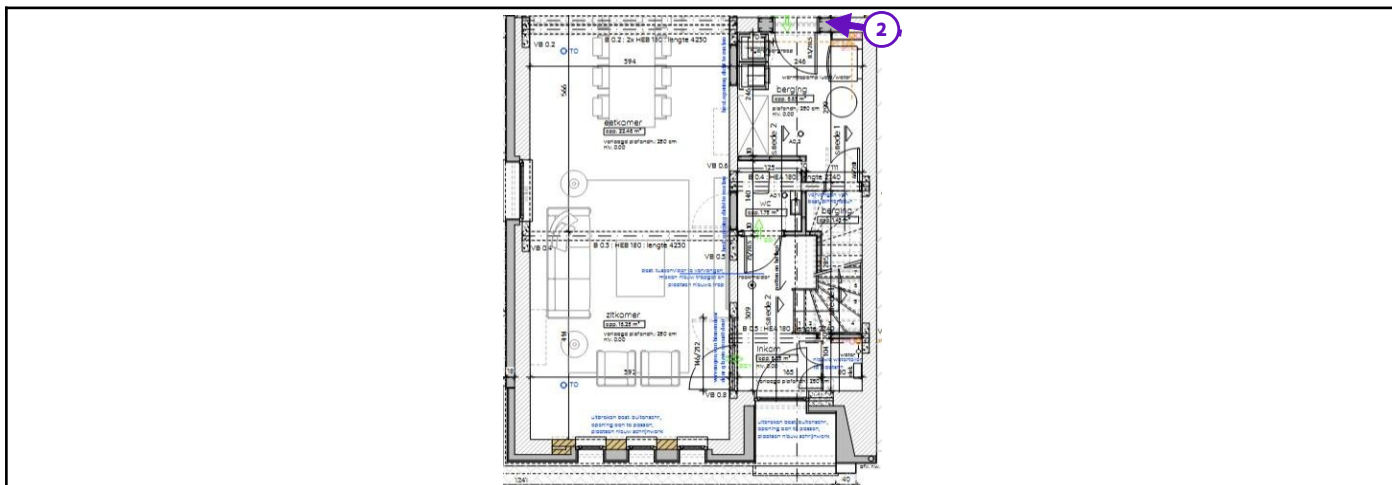
Plan 1.4: Gelijkvloers

| Beschrijving | Type | Actie |
|---|---|---|
| 2. Schouw | Beperking | - |

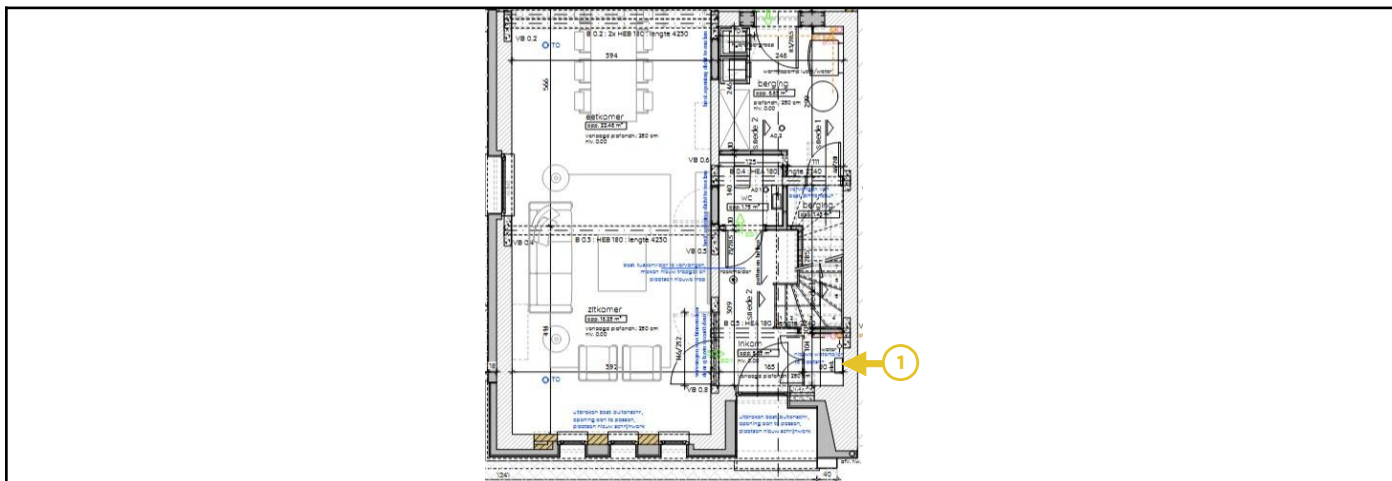
Plan 1.5: Gelijkvloers

| Beschrijving | Type | Actie |
|---|---|---|
| 1. Bakelieten elektriciteitsmeter | Asbestmateriaal | Zorgvuldig beheren |

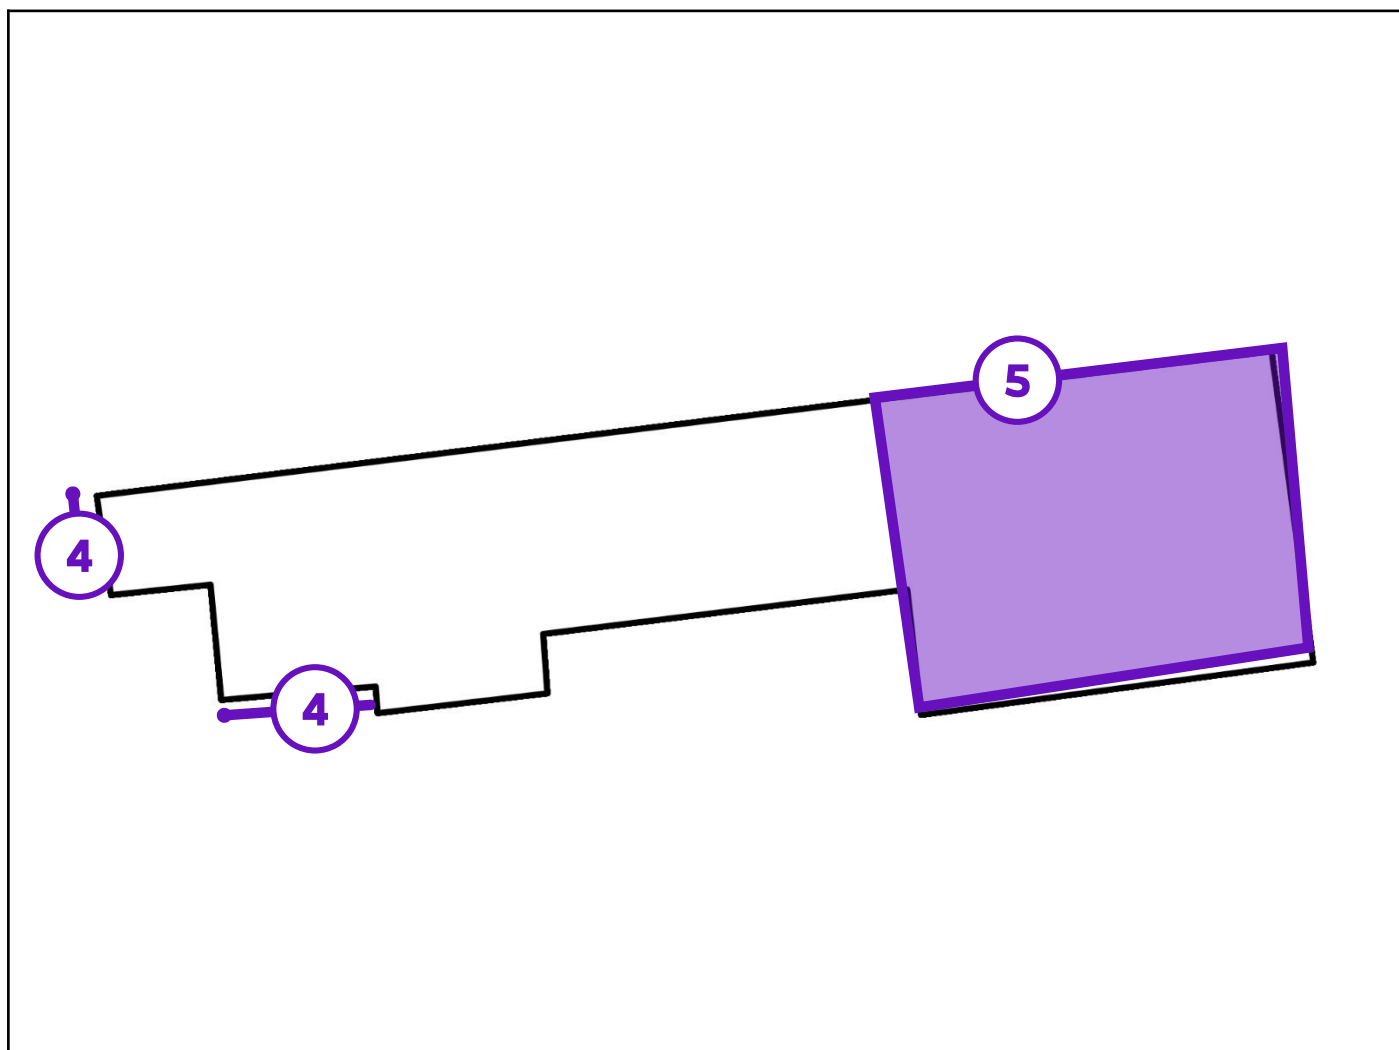
Plan 1.13: Hoofdgebouw plan

| Beschrijving | Type | Actie |
|---|---|---|
| 4. Afdruiptzone stal + achterbouw | Advies | - |
| 5. Kelder | Advies | - |

De oorspronkelijke kelder is opgevuld. Momenteel is er geen betreedbare kelder meer aanwezig. De bronfiche van de leidingisolatie en de vinyl van de keldertrap konden niet meer waargenomen worden.

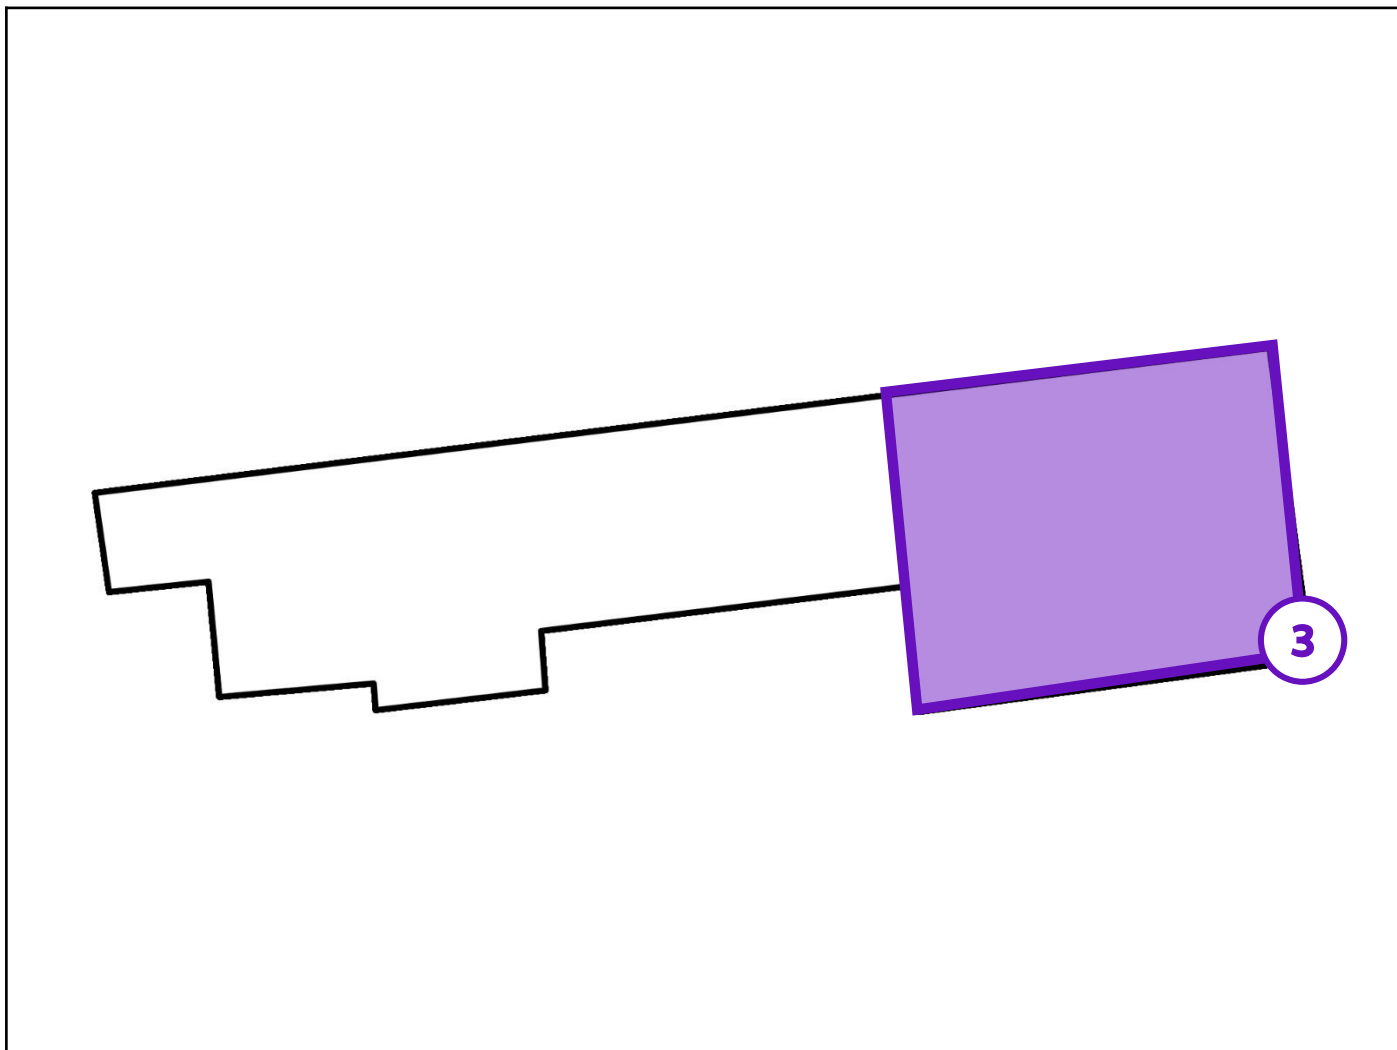
Plan 1.14: Hoofdgebouw plan

| Beschrijving | Type | Actie |
|---|---|---|
| 3. Gebouwdelen >3,50 m | Beperking | - |

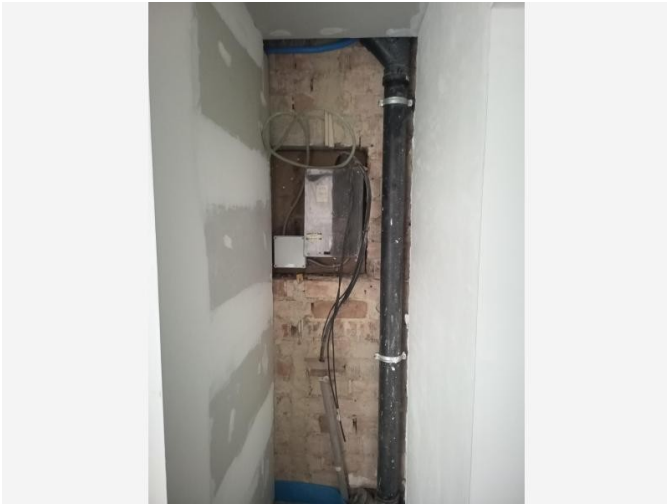
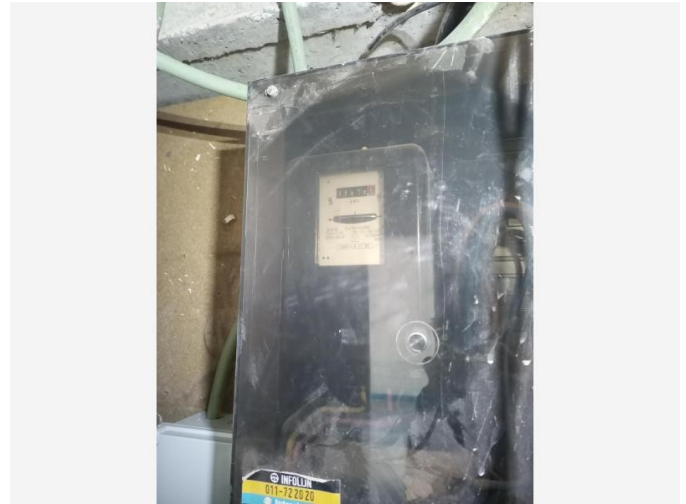
Het asbestmateriaal valt onder de mijlpaal van 2040.

| Eindbeoordeling materiaalrisico | Zeer laag materiaalrisico en/of zeer lage kans op vezelvrijgave |

| Asbestsoort (vezeltype) | Crocidoliet aanwezig |
| Toestand van het materiaal | Onbeschadigd, niet verweerd |

| Beschrijving | Bakelieten elektriciteitsmeter |
| Identificatiemethode | <p>De asbestdeskundige beoordeelt het materiaal als asbestverdacht en dus asbesthoudend, en dit zonder monstername.</p> <p>Motivatie: De monstername brengt andere schade aan dan schade die inherent is aan de monstername.</p> |
| Opmerking | De bakelieten elektriciteitsmeters zijn eigendom van Fluvius. Bij het plaatsen van een digitale meter zal Fluvius deze zelf verwijderen. |

- Zorg voor een veilig beheer. Vermijd het beschadigen van het asbestmateriaal. Controleer de toestand jaarlijks op wijzigingen.
- Voer bijkomende staalname(s) uit.

- Eenvoudige handelingen: mag via doe-het-zelf of door werknemer(s) met opleidingsattest eenvoudige handelingen
Hechtgebonden toepassing die verwijderd kan worden zonder deze te beschadigen. Indien de toepassing niet verwijderd kan worden zonder deze te beschadigen, dient een aannemer met opleidingsattest eenvoudige handelingen aangesteld te worden. Via <https://ovam.vlaanderen.be/ondersteuning-en-subsidies-voor-asbestverwijdering> en via www.limburg.net/asbest kan u de regelgeving omtrent de verwijdering van asbest terugvinden alsook de subsidies die hiervoor bestaan. Tijdens de verwijdering van asbest dienen steeds de juiste PBM's gedragen te worden (FFP3 mondkap, Tyvek type5/6, handschoenen,...) en dienen er voldoende maatregelen genomen te worden om vezelvrijgave te voorkomen. Meer info hieromtrent vindt u terug via <https://ovam.vlaanderen.be/voorzorgsmaatregelen-bij-asbestverwijdering>. De afvoer van het asbest kan via het recyclagepark verlopen, meer info hieromtrent vindt u terug via <https://ovam.vlaanderen.be/asbestafval-afvoeren>. Hier zal Fluvius echter instaan voor de verwijdering

gezien de teller eigendom is van Fluvius.

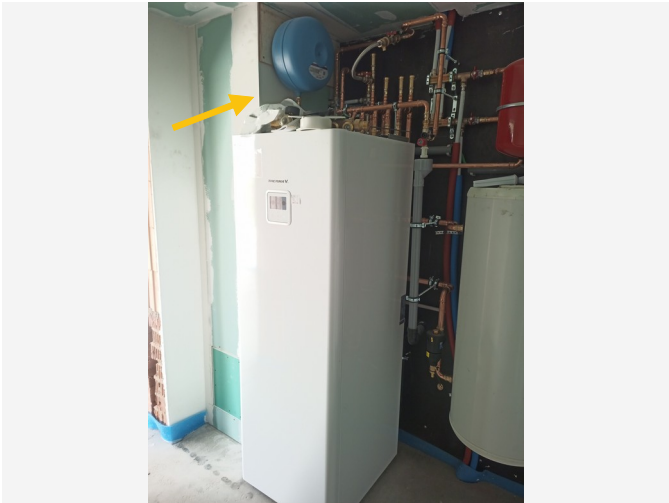
Permanente beperking

Reden: Er is geen volledige risicobeoordeling mogelijk

Uitleg van de asbestdeskundige: Mogelijks zijn er in de schouw asbestcementbuizen aanwezig die functioneren als rookgaskanaal. Bij de visuele inspectie konden deze niet vastgesteld worden. Bij sloop/renovatie dient hier rekening mee gehouden te worden. Bij vaststelling asbestverdacht buizen, best een asbestdeskundige raadplegen.

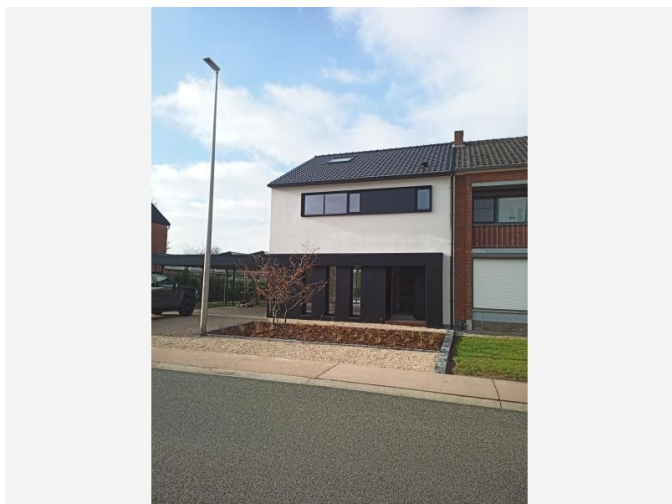
Permanente beperking

Reden: Het te onderzoeken materiaal situeert zich hoger dan 3,50 m te rekenen vanaf een veilige ondergrond

Uitleg van de asbestdeskundige: Zowel alle delen van het dak als de overige gebouwdelen die zich hoger dan 3,5 m boven een veilig toegankelijk oppervlak bevonden, konden onvoldoende geïnspecteerd worden.

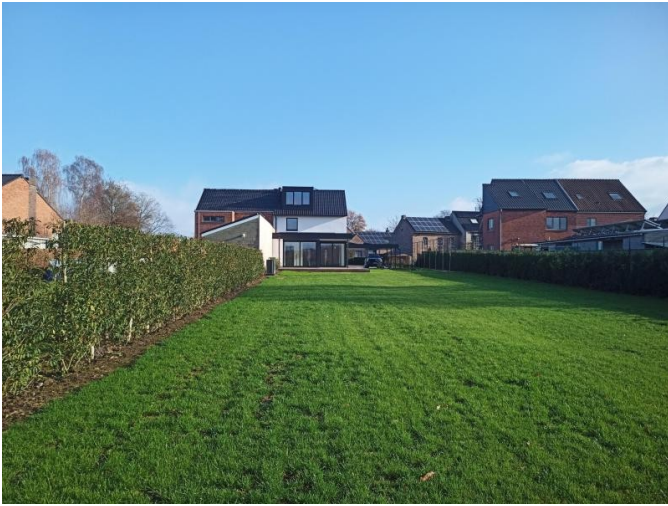
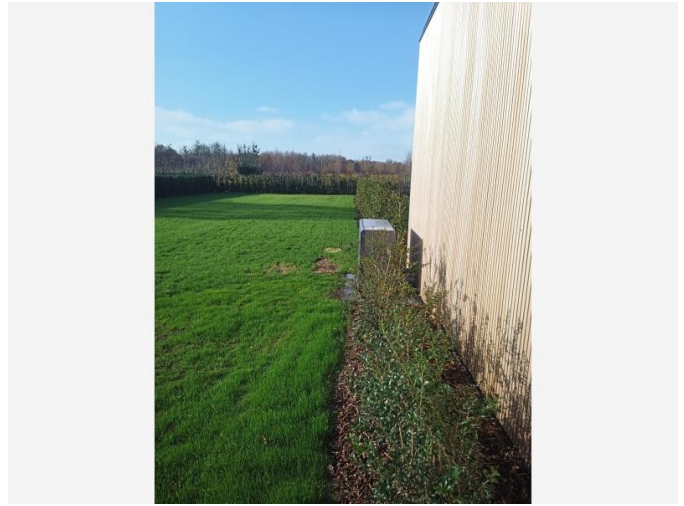
In het originele asbestattest werd een afdruipzone vastgesteld. In de huidige situatie werd de bron van de afdruipzone (golfplaten dak achterbouw) verwijderd. Gezien er geen afvoerbonnen zijn is niet zeker of de afdruipzone zelf nog aanwezig is of niet.

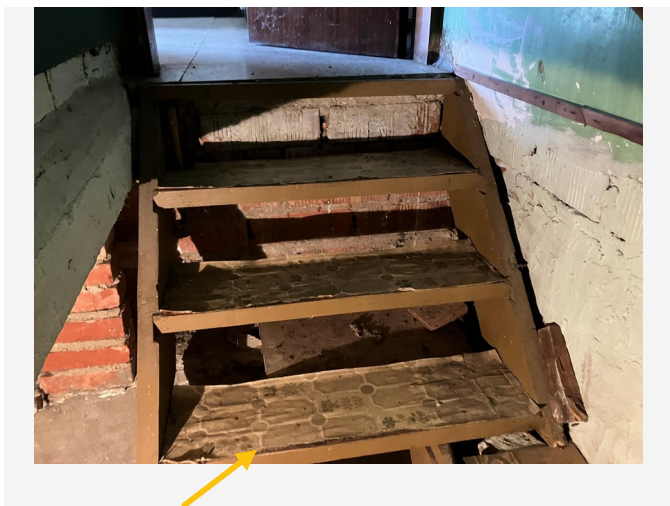
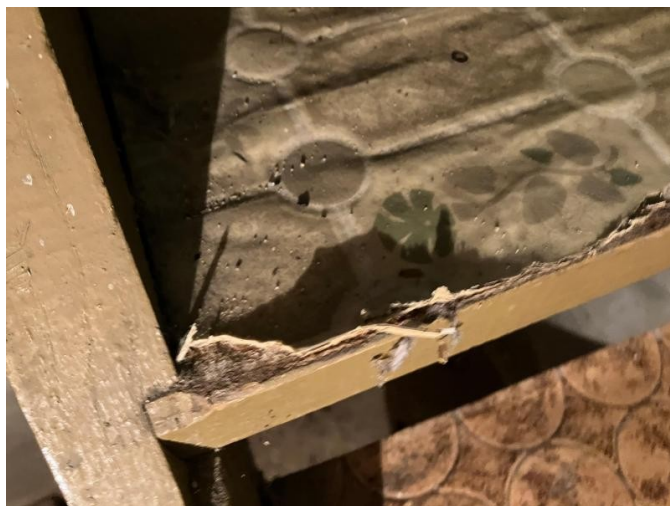
Fiche 6: vinyl keldertrap

Geen asbest

| # | Type | Referentie | Resultaat |
|---|---|---|---|
| 6.1 | Puntmonster | 7928518 | Geen asbest |

| Opmerking | De kelder is momenteel opgevuld en niet meer toegankelijk. Zie ook adviesfiche kelder. |

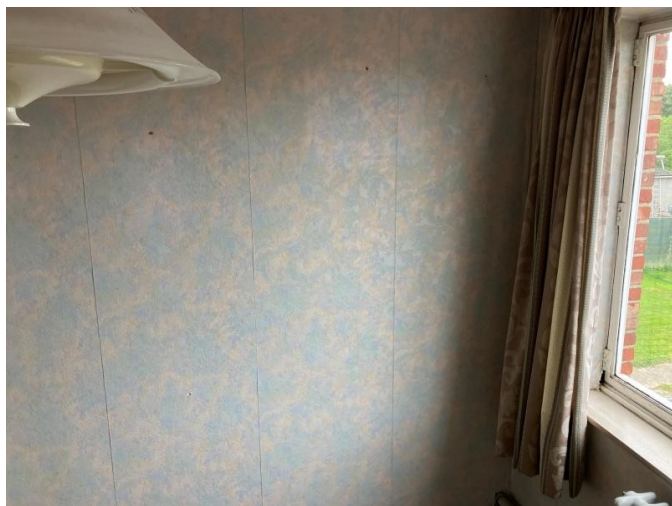
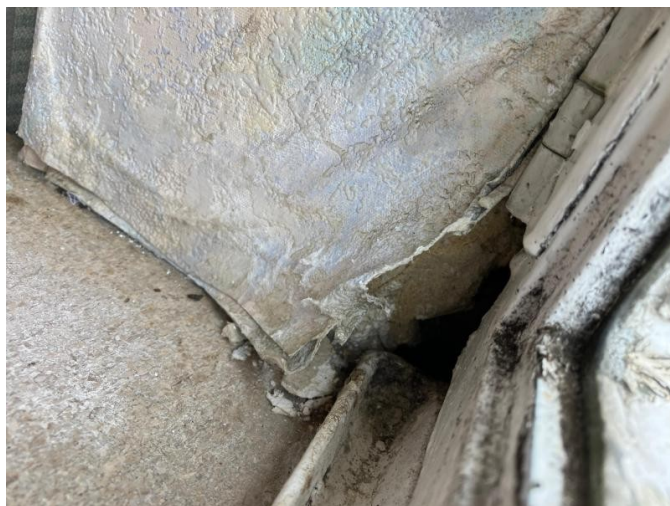
Fiche 7: pleisterwerk muren

Geen asbest

| # | Type | Referentie | Resultaat |
|---|---|---|---|
| 7.1 | Mengmonster | 7928519 | Geen asbest |

| Opmerking | Het oorspronkelijke pleister werd bemonsterd. |

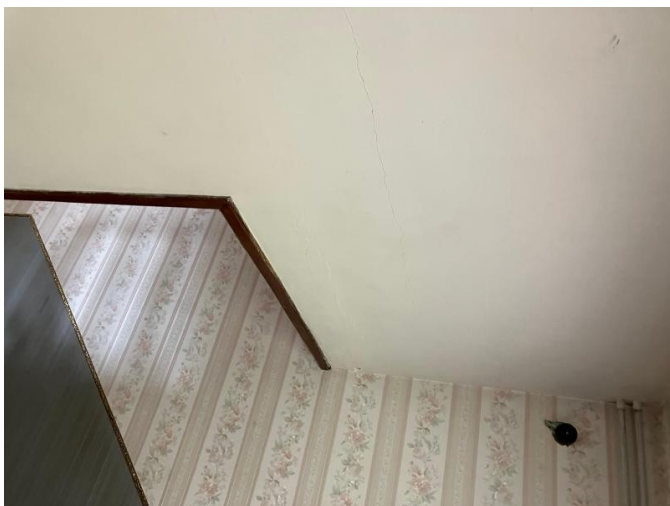
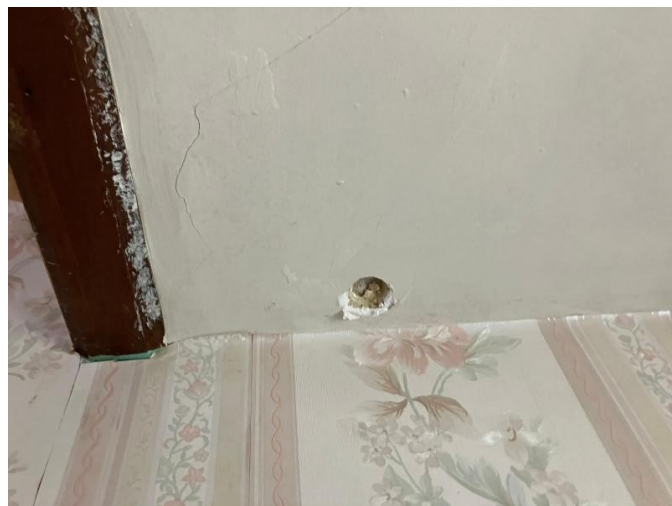
Fiche 8: pleisterwerk plafond

Geen asbest

| # | Type | Referentie | Resultaat |
|---|---|---|---|
| 8.1 | Mengmonster | 7928517 | Geen asbest |

| Opmerking | Sinds de renovatie zijn de plafonds allemaal afgewerkt met gipskarton. Het oorspronkelijke pleister werd bemonsterd. |

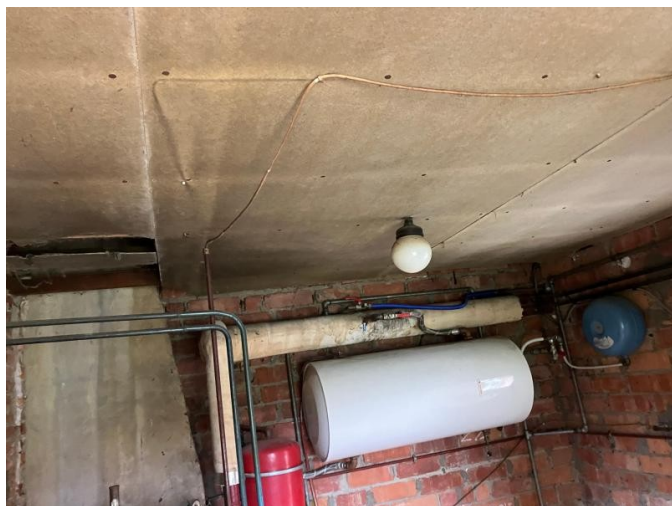
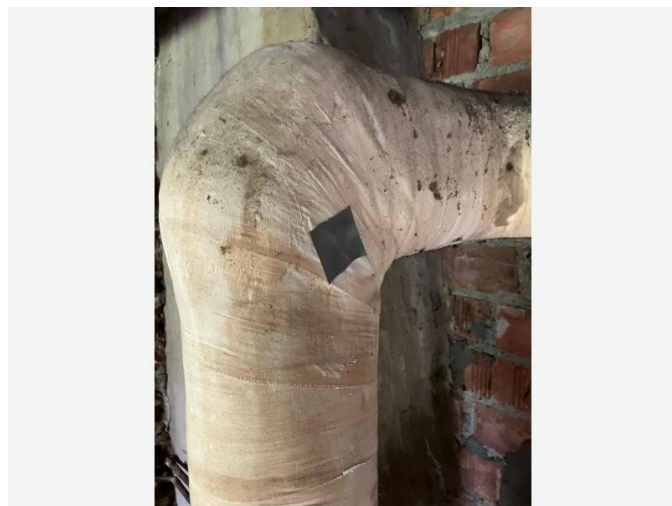
Fiche 9: gips isolatie leidingen

Geen asbest

| # | Type | Referentie | Resultaat |
|---|---|---|---|
| 9.1 | Mengmonster | 7928509 | Geen asbest |

| Opmerking | De kelder is momenteel opgevuld en niet meer toegankelijk. Zie ook adviesfiche kelder. |
