# Asbestinventarisatetest

Parklaan 15, 3590 Diepenbeek

Attestnummer : **20260911-000022.000**

Uitgegeven op : **11.09.2026**

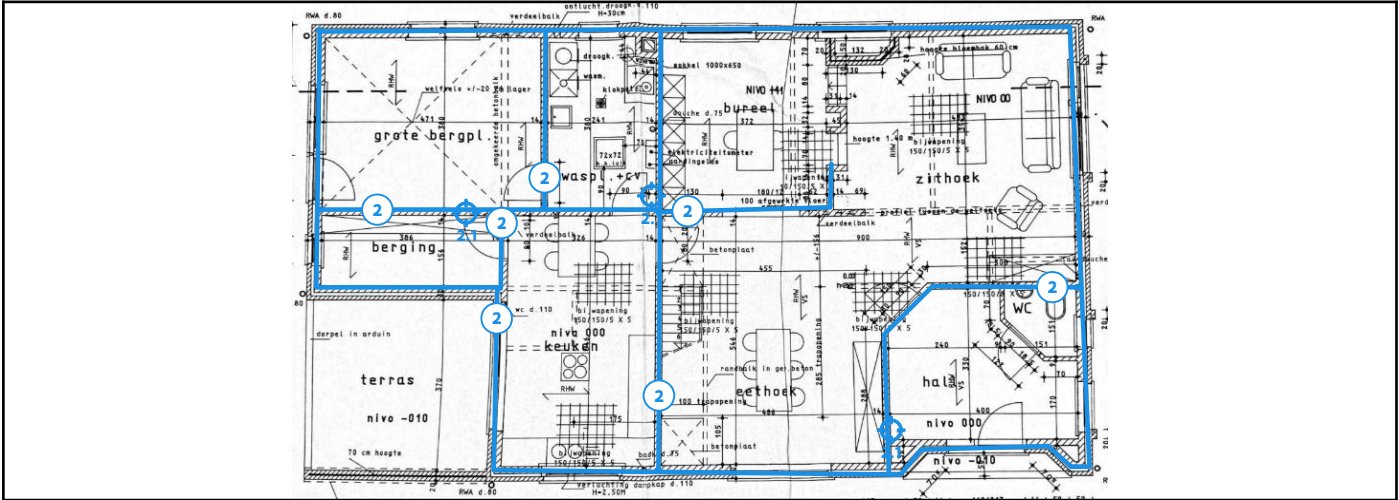
# Plan 1.1: Hoofdgebouw plan V-0 Pleisterwerk muren

| Beschrijving | Type | Actie |
|---|---|---|
| 2. Pleisterwerk wanden | Geen asbest | - |
| 2.1 Code: MM-01 | Mengmonster | - |

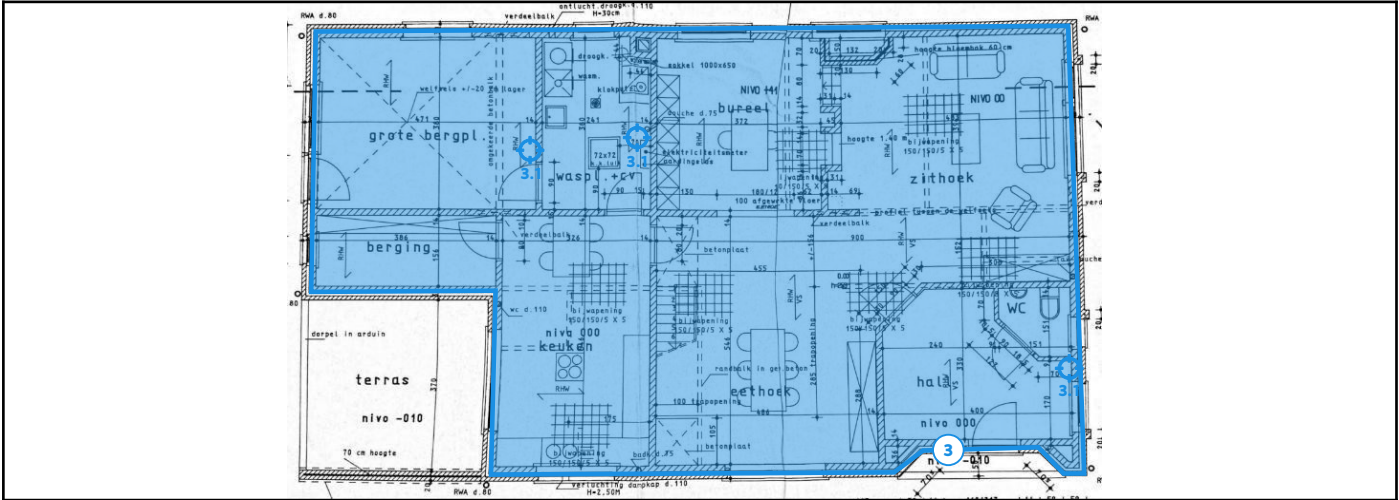
# Plan 1.2: Hoofdgebouw plan V-0 Pleisterwerk plafond

| Beschrijving | Type | Actie |
|---|---|---|
| 3. Pleisterwerk plafonds | Geen asbest | - |
| 3.1 Code: MM-02 | Mengmonster | - |

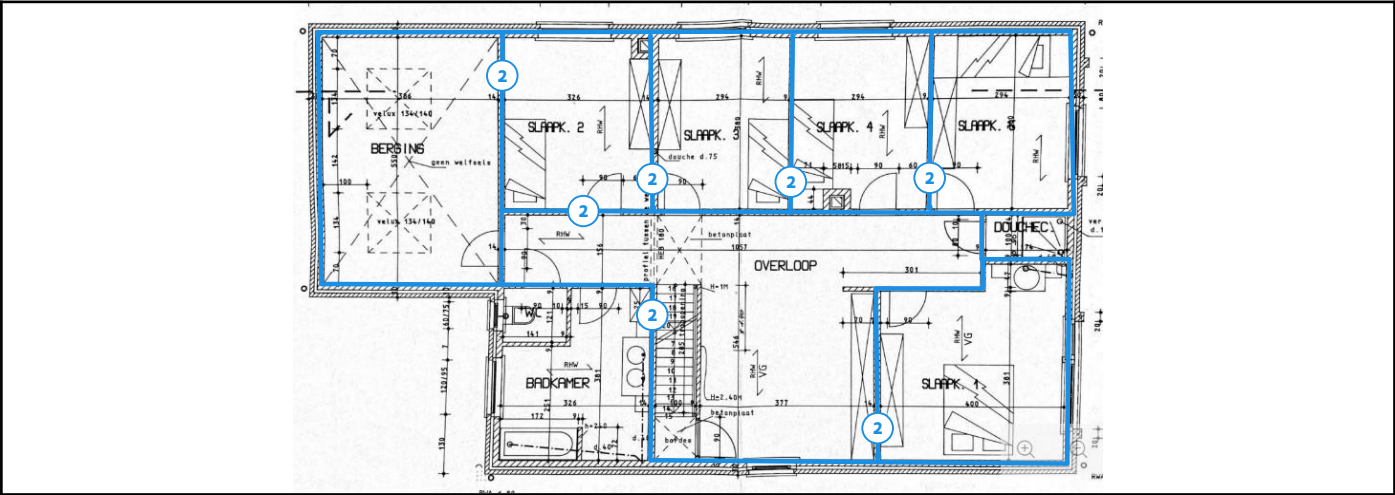
# Plan 1.3: Hoofdgebouw plan V+1 Pleisterwerk muren

| Beschrijving | Type | Actie |
|---|---|---|
| 2. Pleisterwerk wanden | Geen asbest | - |

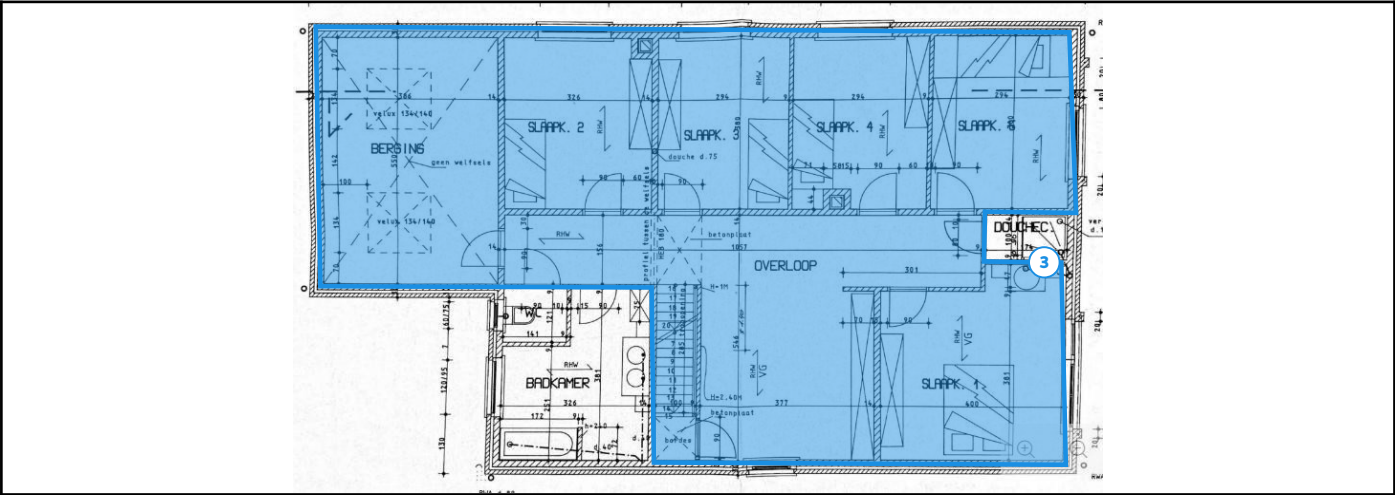
# Plan 1.4: Hoofdgebouw plan V+1 Pleisterwerk plafond

| Beschrijving | Type | Actie |
|---|---|---|
| 3. Pleisterwerk plafonds | Geen asbest | - |

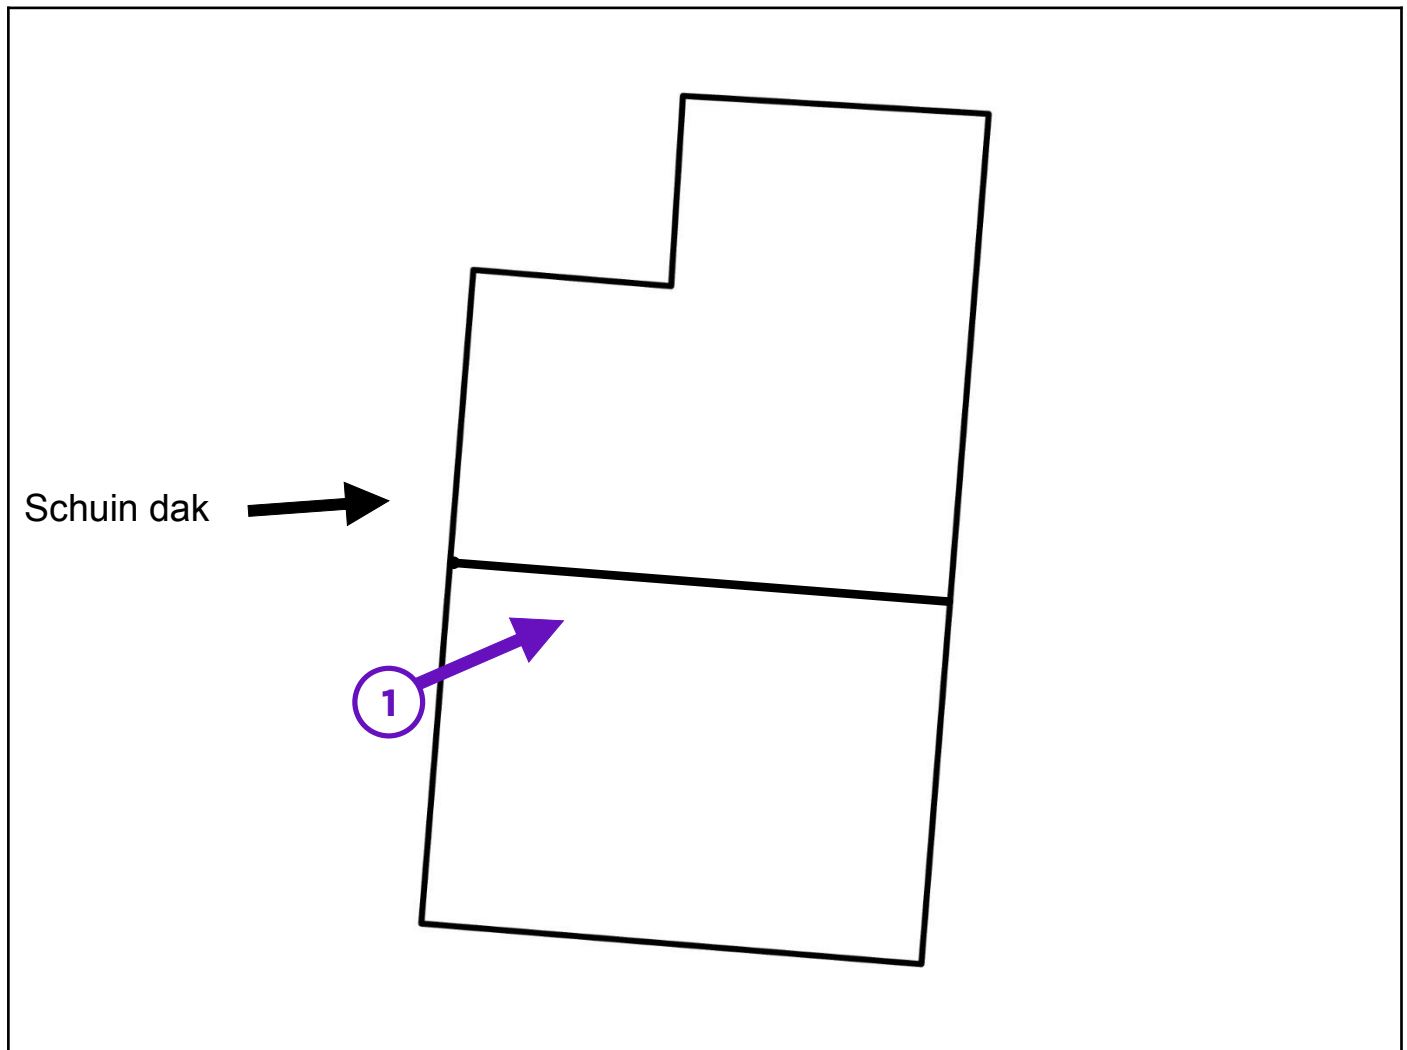
## Plan 1.6: Hoofdgebouw plan dak

| Beschrijving | Type | Actie |
|---|---|---|
| 1. Schouw | Beperking | - |

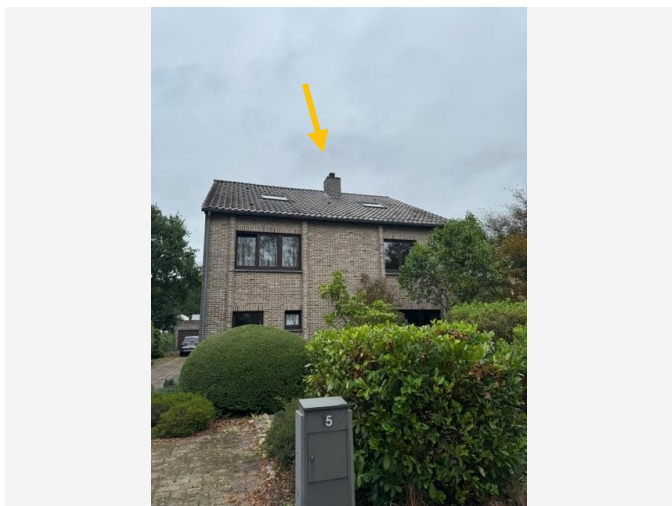
*Situeringsfoto*

**Reden:** Het te onderzoeken materiaal situeert zich hoger dan 3,50 m te rekenen vanaf een veilige ondergrond

**Uitleg van de asbestdeskundige:** De schouw bevat binnenin mogelijk een asbestcement rookgaskanaal. Laat dit onderzoeken bij eventuele werken.

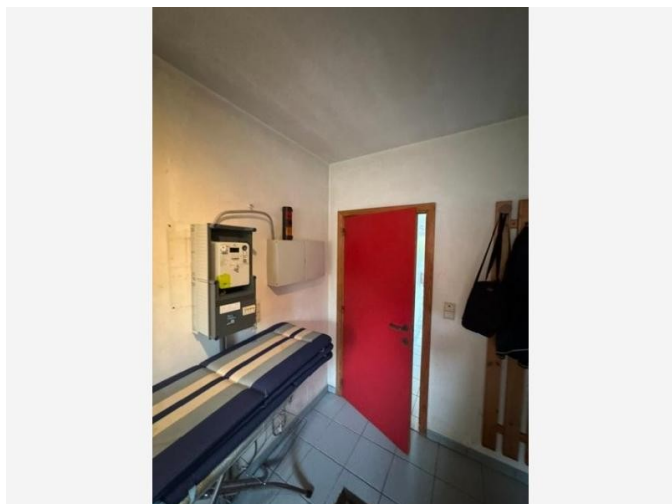
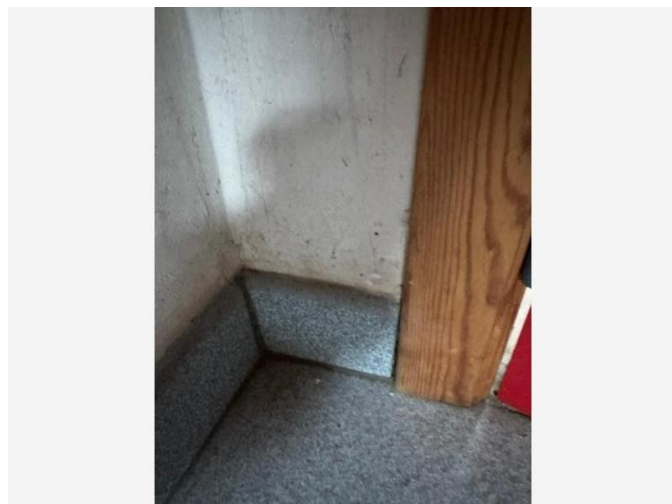
## Fiche 2: Pleisterwerk wanden

Geen asbest

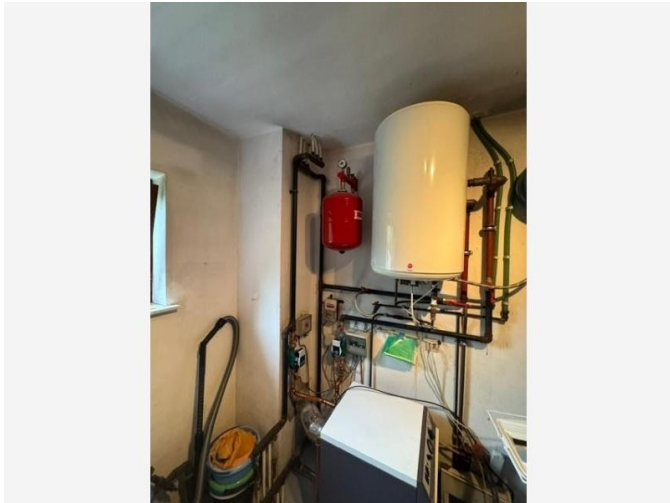
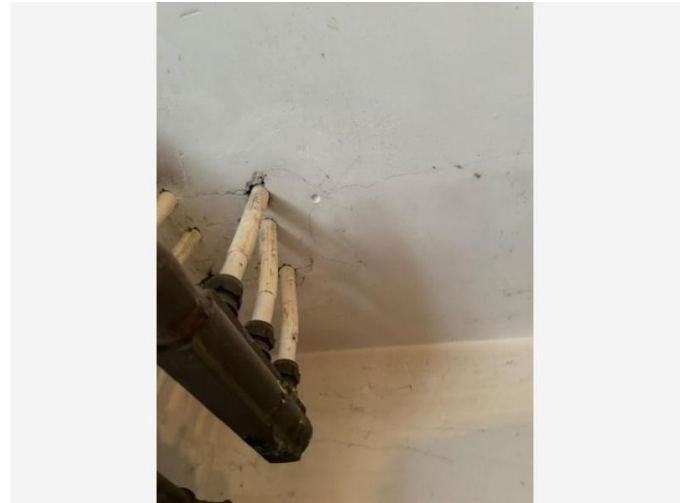
## Fiche 3: Pleisterwerk plafonds

Geen asbest

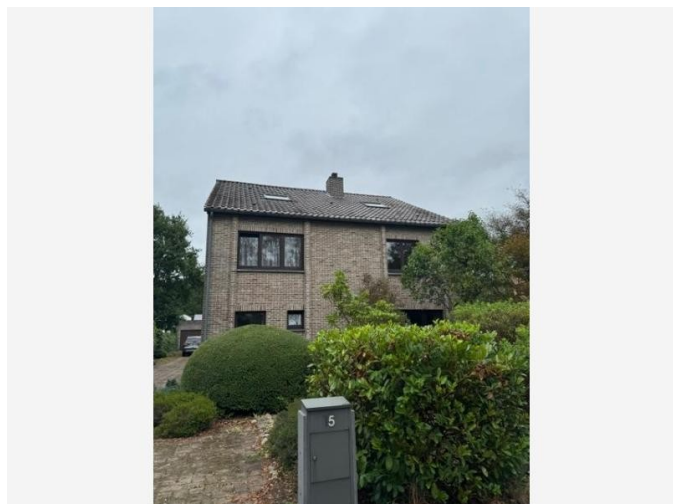
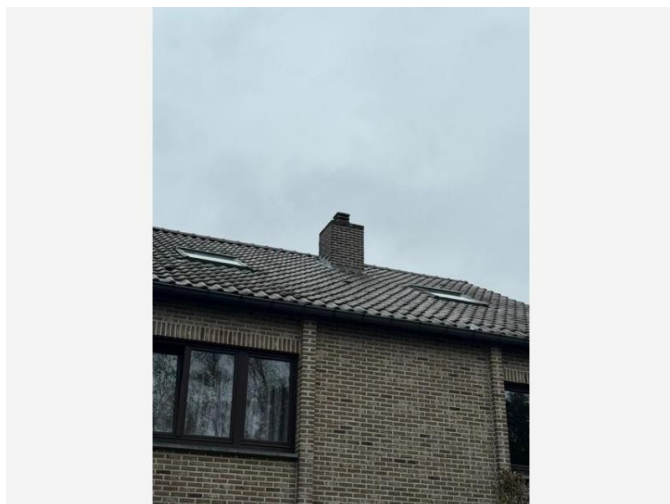
### Fiche 4: Dakbedekking bestaande uit pannen (niet verdacht)

| Beschrijving | Notitie | Terug te vinden op plannen |
|---|---|---|
| Fiche 4: Dakbedekking bestaande uit pannen (niet verdacht) | De dakbedekking is niet-asbestverdacht. | - |

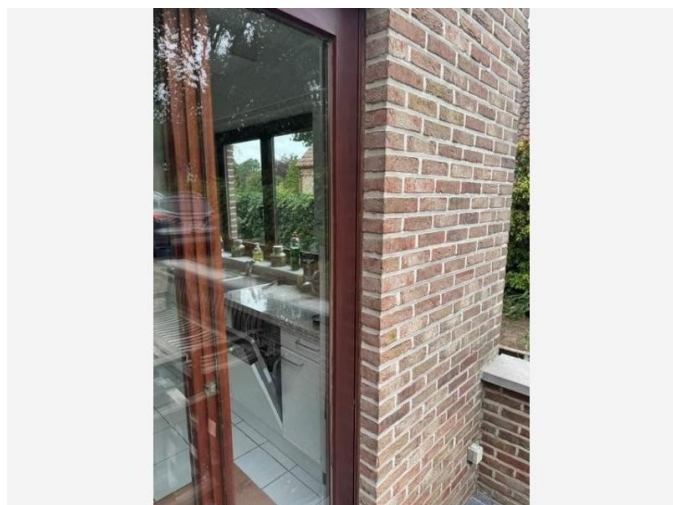
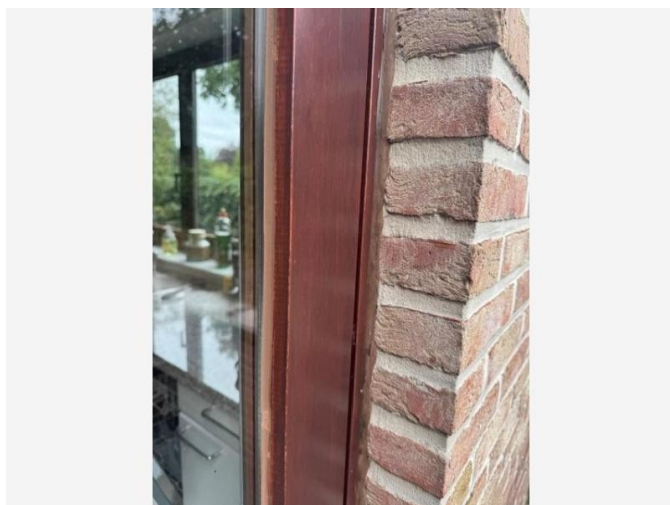
### Fiche 5: Mastiek/kit (niet verdacht)

| Beschrijving | Notitie | Terug te vinden op plannen |
|---|---|---|
| Fiche 5: Mastiek/kit (niet verdacht) | Er is geen asbestverdachte mastiek/kit aanwezig. | - |

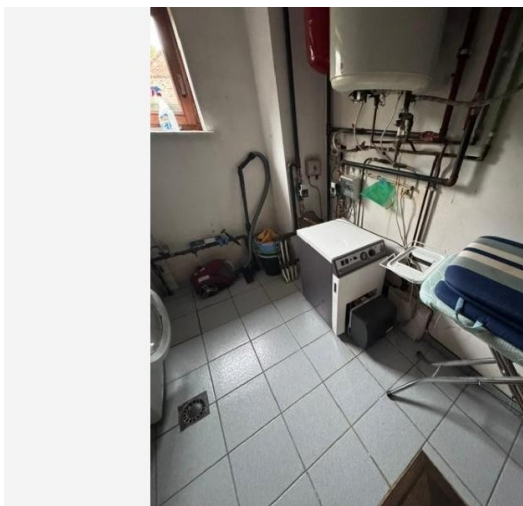
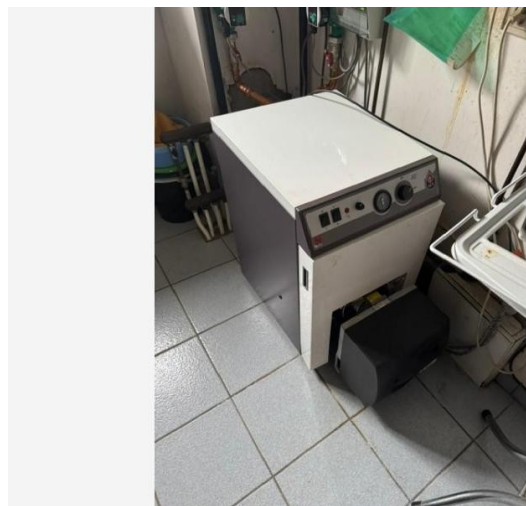
### Fiche 6: CV-ketel

| Beschrijving | Notitie | Terug te vinden op plannen |
|---|---|---|
| Fiche 6: CV-ketel | Mogelijks is de pakking van de ketel asbesthoudend, voer bijkomend onderzoek uit. | - |

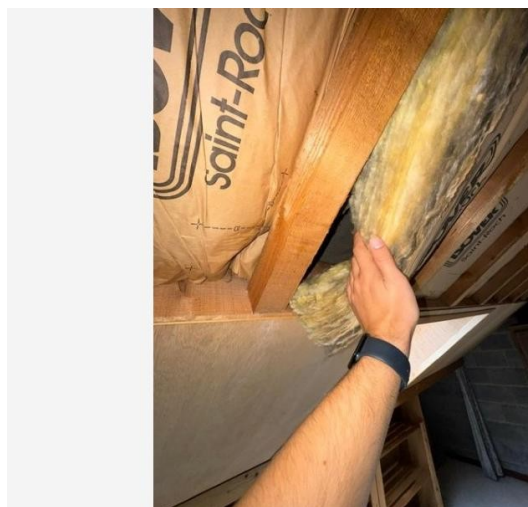
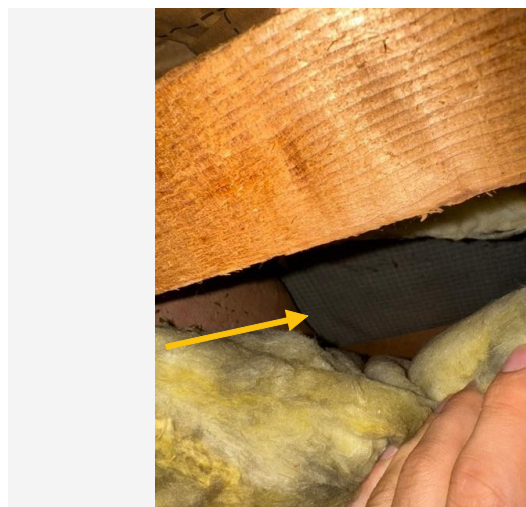
### Fiche 9: Geen asbestverdacht onderdak aangetroffen

| Beschrijving | Notitie | Terug te vinden op plannen |
|---|---|---|
| Fiche 9: Geen asbestverdacht onderdak aangetroffen | Langs de binnenkant van het dak werd geen asbestverdacht onderdak aangetroffen. Dit betekent niet dat er geen onderdak aanwezig kan zijn op plaatsen die niet gecontroleerd werden. Bij werken, laat een eventueel aangetroffen onderdak controleren op aanwezigheid van asbest. | - |
