# Asbestinventarisatetest

Berkenlaan 43, 3500 Hasselt

Attestnummer : 20260625-000135.000

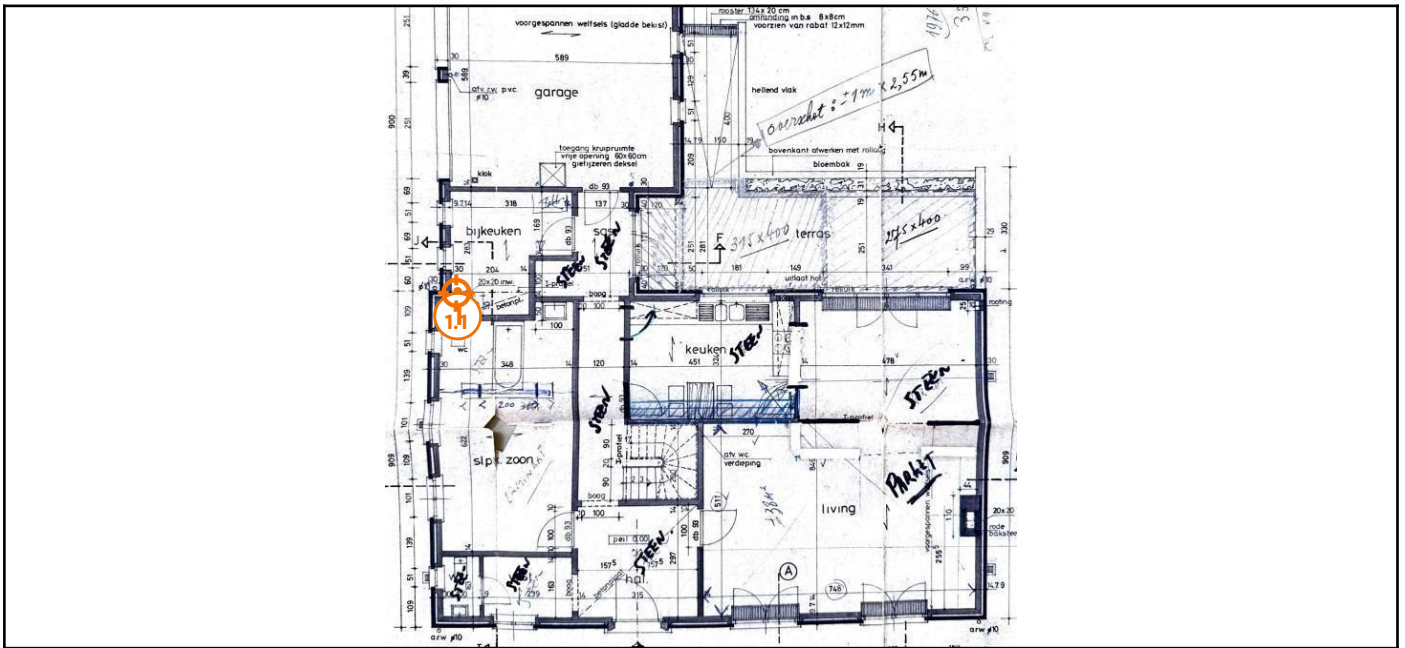
# Plan 1.3: Hoofdegebouw plan V-0

Beschrijving	Type	Actie
1. Roetluik	Asbestmateriaal	<a href="#">Verwijderen</a>
1.1 Code: MM-02	Puntmonster	-

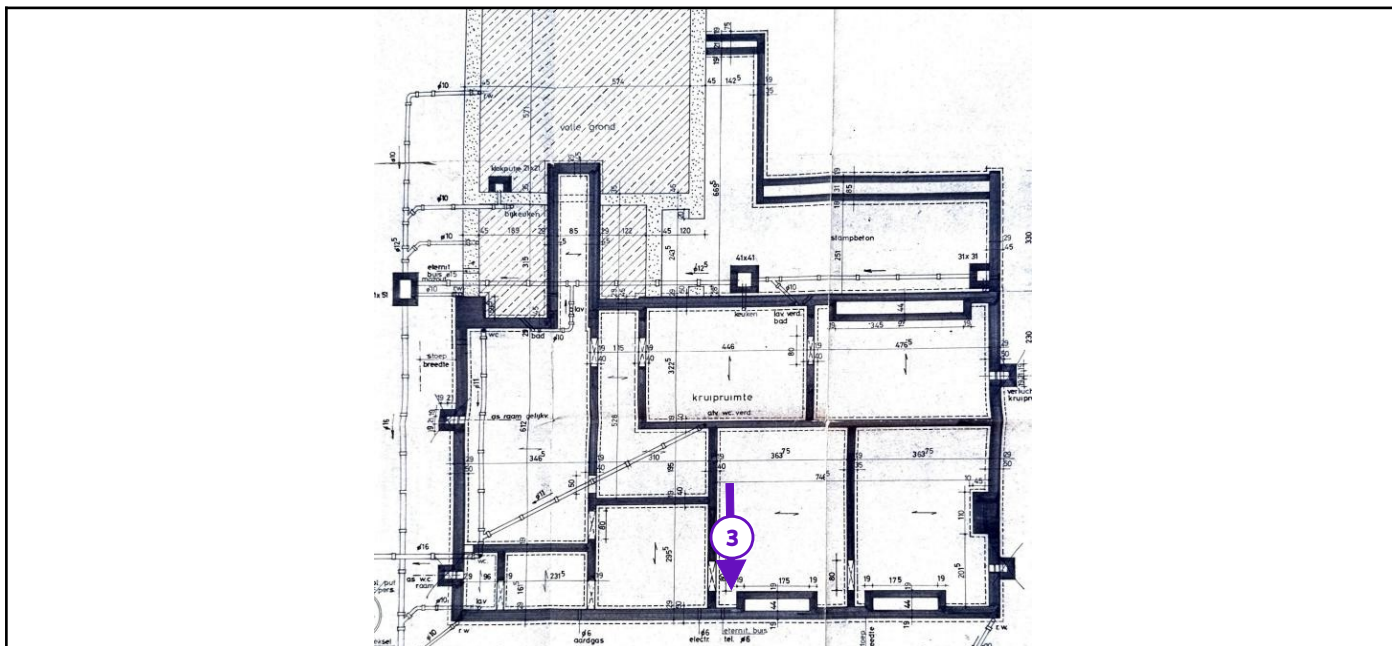
## Plan 1.6: Hoofdgebouw plan V-1

Beschrijving	Type	Actie
3. AC buis	Advies	-

Volgens de beschikbare plannen werd een Ethernit-buis voorzien. Tijdens de plaatsinspectie kon niet worden vastgesteld of deze nog aanwezig is. Om hierover uitsluitsel te verkrijgen, is bijkomend onderzoek vereist.

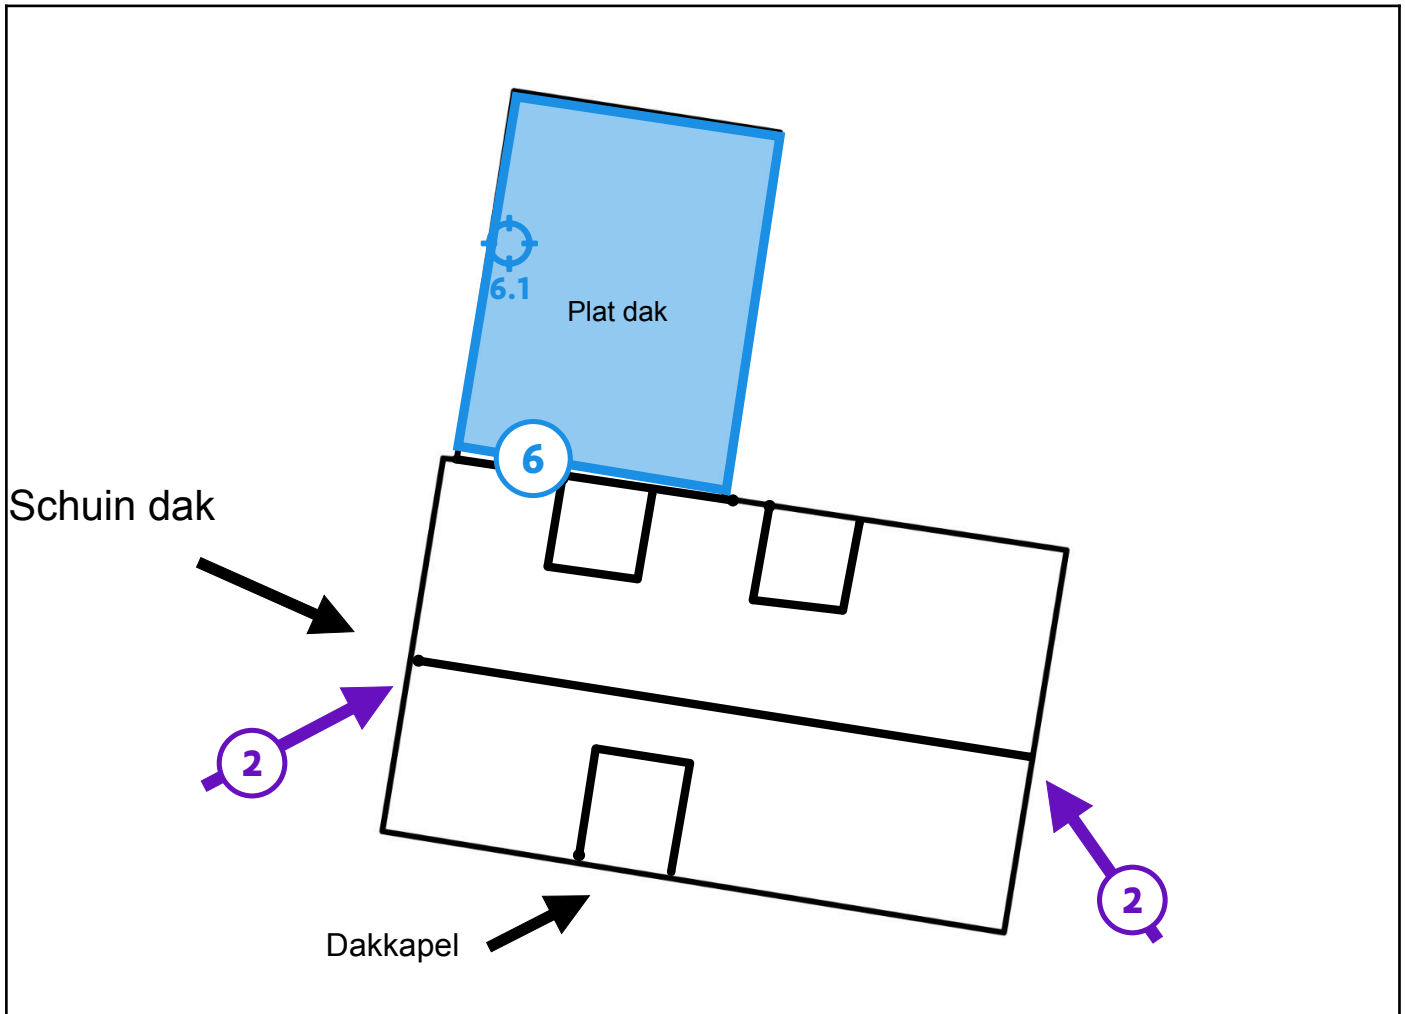
## Plan 1.8: Hoofdgebouw plan dak

Beschrijving	Type	Actie
2. Schouw	Beperking	-
6. Roofing	Geen asbest	-
6.1 Code: MM-03	Puntmonster	-

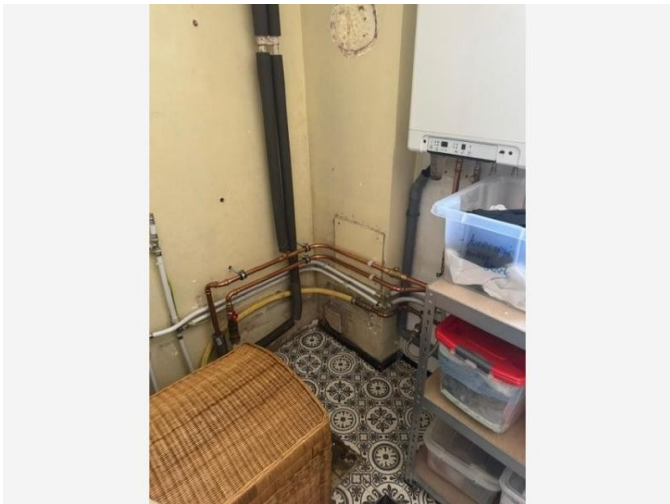
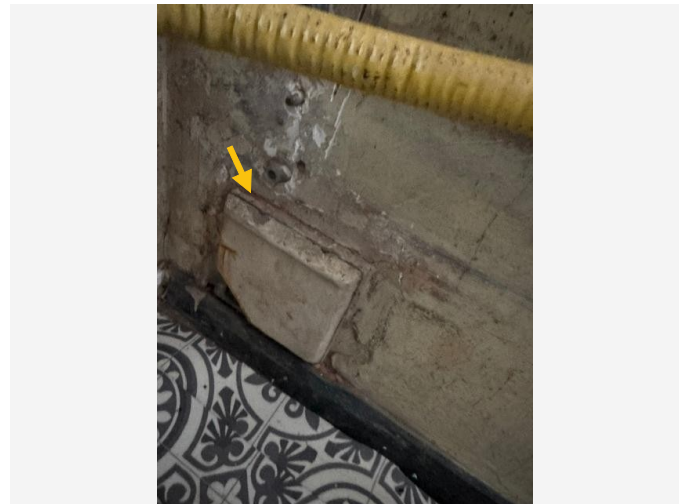
Het asbestmateriaal valt onder de mijlpaal van 2040.

Eindbeoordeling materiaalrisico	Verhoogd materiaalrisico en/of verhoogde kans op vezelvrijgave
---------------------------------	--

Gebondenheid	Categorie 1: hechtgebonden in oorsprong
Asbestsoort (vezeltype)	Crocidoliet aanwezig
Asbestconcentratie	Laag (< 50%)
Afschermingsgraad van het gehele materiaal	Geheel of deels vrij aan de binnenlucht, maar geen contact met binnenluchtstromen
Toestand van het materiaal	Licht beschadigd, licht verweerd. Intacte calciumsilicaatplaat of materiaal met categorie 3-gebondenheid

#	Type	Referentie	Resultaat
1.1	Puntmonster	MM-02	Crocidoliet, Chrysotiel

Beschrijving	Roetluik
Omgeving	Binnen
Primaire drager	HVAC infrastructuur en uitrusting
Asbestmateriaal	Plaat, paneel, tablet - Generiek
Bindmiddel van asbestmateriaal	Cement
Gebondenheid op basis van bindmiddel	Hecht
Hoeveelheid (oppervlakte - dikte - aantal)	• 0,20 m <sup>2</sup> - 1,00 cm - 1 stuk
Totaal volume	0,002 m <sup>3</sup>
Eenvoudig bereikbaar	Ja
Bevestigingswijze	• Geklemd
Identificatiemethode	Een monstername door de asbestdeskundige met laboanalyse door een asbestlabo.
Destructieve handeling voor identificatie	Nee
Opmerking	De hoeveelheid is een zo nauwkeurig mogelijke opmeting. Hieraan kunnen evenwel geen rechten worden ontleend.

- Verwijder dit asbestmateriaal zo snel mogelijk. Volg de toestand goed op.

- Eenvoudige handelingen: mag via doe-het-zelf of door werknemer(s) met opleidingsattest eenvoudige handelingen  
Deze toepassing kan door een aannemer die over een opleidingsattest eenvoudige handelingen beschikt of door een particulier (doe-het-zelf), verwijderd worden indien er geen verhoogd risico op vrijgave van asbestvezels (max. concentratie 0,01 vezels/cm<sup>3</sup> - CODEX Art. VI.3-54) ontstaat en de toepassing voorafgaand wordt gefixeerd/bevochtigd; de individuele elementen zonder machinale werktuigen (boormachine, slijpschijf, hogedrukreiniger,...) en zonder breken of gooien een voor een losgemaakt worden; en ten slotte dubbel en luchtdicht verpakt weggevoerd worden naar een erkend afvalpunt (recyclagepark).

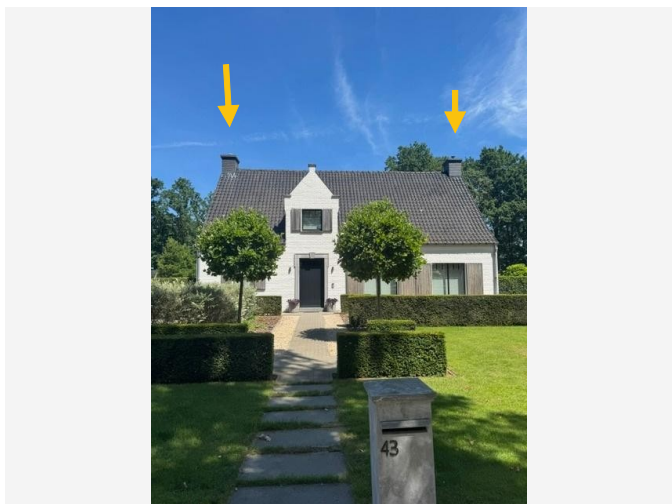
*Situeringfoto*

**Reden:** Het te onderzoeken materiaal situeert zich hoger dan 3,50 m te rekenen vanaf een veilige ondergrond

**Uitleg van de asbestdeskundige:** De schouw bevat binnenin mogelijk een asbestcement rookgaskanaal. Laat dit onderzoeken bij eventuele werken.

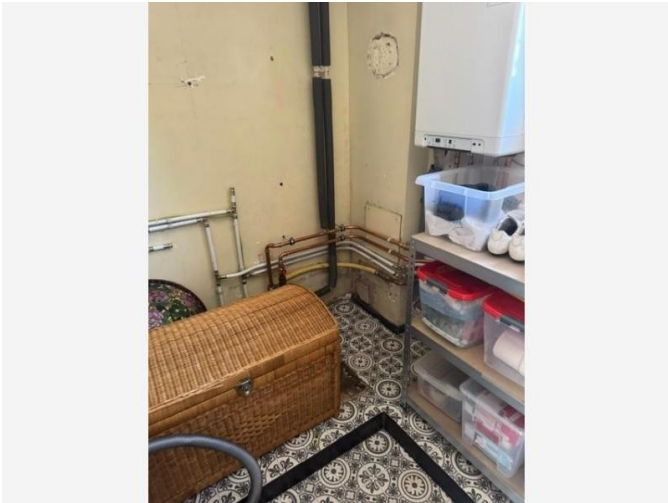
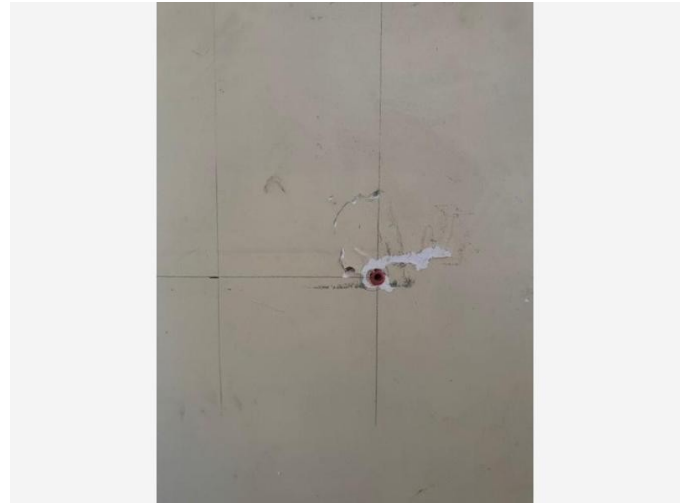
## Fiche 4: Pleisterwerk wanden

Geen asbest

#	Type	Referentie	Resultaat
4.1	Mengmonster	MM-01	Geen asbest

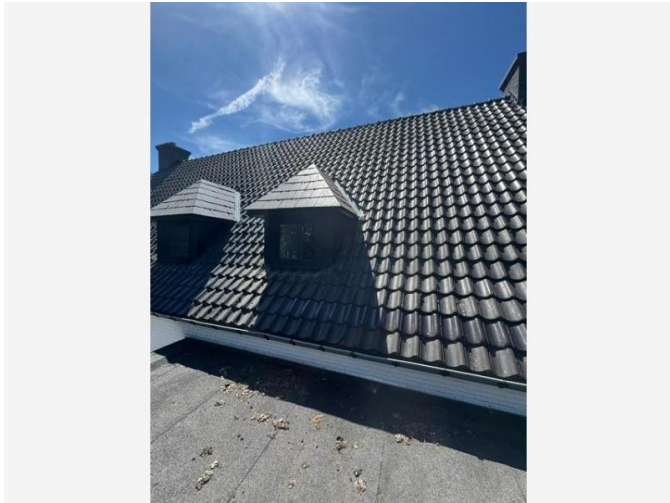
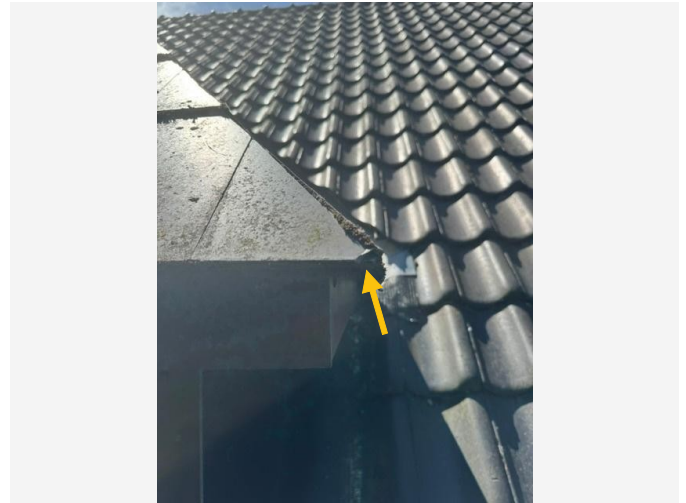
## Fiche 5: Gevel met leien (dakkapel)

Geen asbest

#	Type	Referentie	Resultaat
5.1	Puntmonster	MM-04	Geen asbest

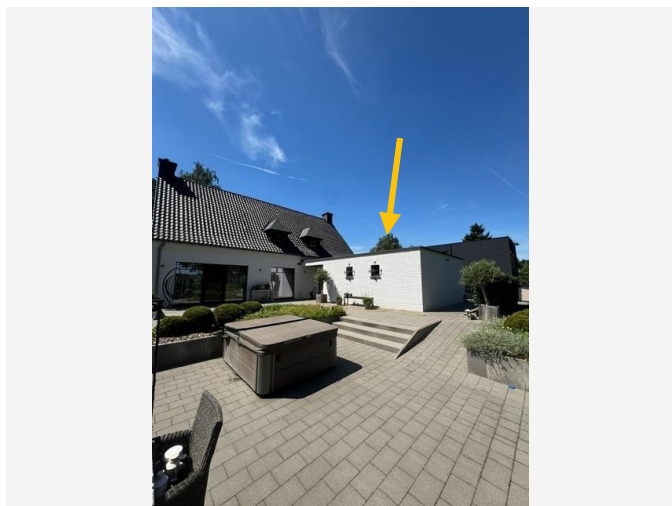
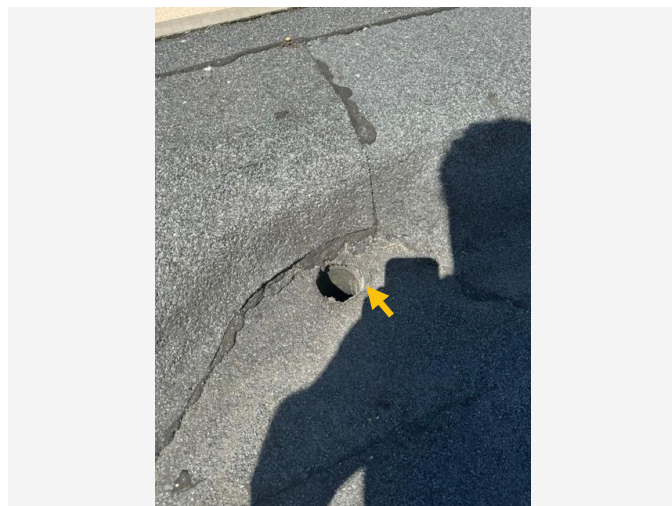
## Fiche 6: Roofing

Geen asbest

#	Type	Referentie	Resultaat
6.1	Puntmonster	MM-03	Geen asbest
