Asbestinventarisatetest

Stationsstraat 36, 3665 As

Attestnummer : 20251021-000286.001

Niet-asbestveilig

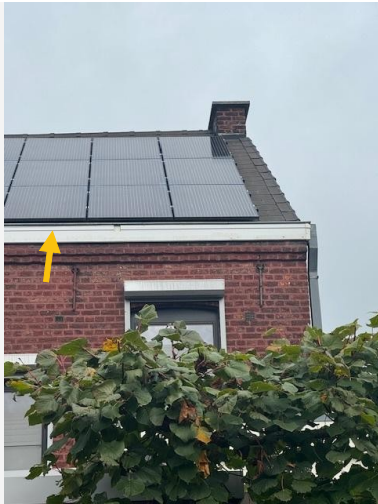
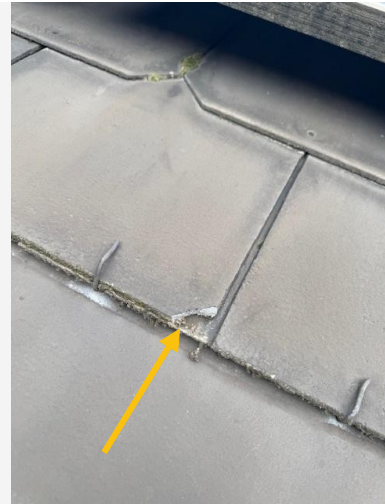
Het asbestmateriaal valt onder de mijlpaal van 2034.

Eindbeoordeling materiaalrisico	Laag materiaalrisico en/of verlaagde kans op vezelvrijgave
---------------------------------	--

Gebondenheid	Categorie 1: hechtgebonden in oorsprong
Asbestsoort (vezeltype)	Alleen chrysotiel
Asbestconcentratie	Laag (< 50%)
Afschermingsgraad van het gehele materiaal	Geheel of deels vrij aan de buitenlucht
Toestand van het materiaal	Licht beschadigd, licht verweerd. Intact calciumsilicaatmateriaal of categorie III 'gebondenheid'

#	Type	Referentie	Resultaat
1.1	Puntmonster	MM-04	Chrysotiel

Beschrijving	Leien dak
Omgeving	Buiten
Primaire drager	Schuin dak
Asbestmateriaal	Dak- en gevelbekleding - Lei, shingle
Bindmiddel van asbestmateriaal	Cement
Gebondenheid op basis van bindmiddel	Hecht
Hoeveelheid (oppervlakte - aantal)	<ul style="list-style-type: none">• 120,00 m² - 1 stuk
Totale oppervlakte	120,00 m ²
Eenvoudig bereikbaar	Ja
Bevestigingswijze	<ul style="list-style-type: none">• Geklemd• Genageld, geniet
Identificatiemethode	Vaststelling met monstername
Destructieve handeling voor identificatie	Nee
Opmerking	Dit is juist een inschatting van de aangetroffen hoeveelheid, voer bijkomende metingen uit voorafgaand de verwijdering.

Verwijderen

- Zorg voor een veilig beheer. Vermijd het beschadigen van het asbestmateriaal. Controleer de toestand jaarlijks op wijzigingen.
- Hemelwater dat afspoelt van asbestcement daken of gevels kan asbestdeeltjes bevatten. Gebruik het enkel voor gesloten circuits (bv. spoelen toiletten). Reinig na het vervangen van het dak of de gevel de dakgoten en regenwaterput of -ton om asbesthoudend sediment of slib te verwijderen

- Eenvoudige handelingen: mag via doe-het-zelf of door werknemer(s) met opleidingsattest eenvoudige handelingen
EH via doe-het zelf Standaard dragen van de nodige wegwerp beschermingsmiddelen FFP 3 masker , handschoenen en tyvec CAT III type 5-6 Indien mogelijk de ondervloer afdekken , leien voorzichtig verwijderen, extra fixeren, niet breken , niet gooien, onmiddellijk verpakken of voorzichtig in container met asbest bag plaatsen. Gebruik geen stortkokers. Indien leien in slechte staat zijn en kans bestaat op breken : Eenvoudige handeling opgeleid personeel , alle werknemer(s) moeten wel beschikken over een opleidingsattest eenvoudige handelingen 8u Zie ook link Zie <https://ovam.vlaanderen.be/wie-mag-wat-verwijderen> <https://ovam.vlaanderen.be/voorzorgsma>

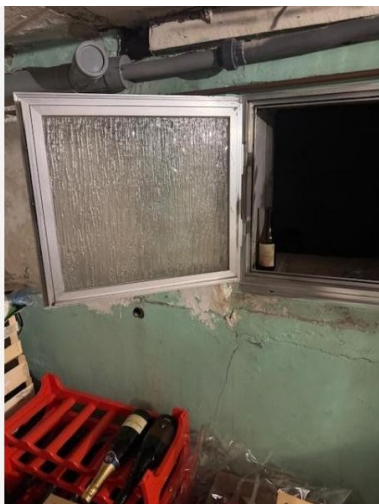
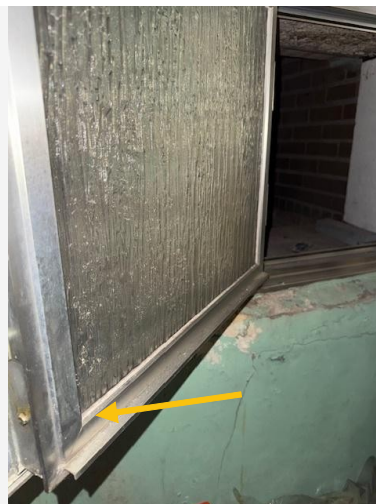
Het asbestmateriaal valt onder de mijlpaal van 2040.

Eindbeoordeling materiaalrisico	Laag materiaalrisico en/of verlaagde kans op vezelvrijgave
---------------------------------	--

Gebondenheid	Categorie 1: hechtgebonden in oorsprong
Asbestsoort (vezeltype)	Amfibool aanwezig, uitgezonderd crocidoliet
Asbestconcentratie	Laag (< 50%)
Afschermingsgraad van het gehele materiaal	Geheel of deels (ook) vrij aan de binnenlucht
Toestand van het materiaal	Licht beschadigd, licht verweerd. Intact calciumsilicaatmateriaal of categorie III 'gebondenheid'

Beschrijving	kit ramen (aluminium)
Omgeving	Binnen
Primaire drager	Wandopening verticaal (raam, deur, ...)
Asbestmateriaal	In-situ afwerkingslagen - Pasta, stopverf, voegsel, stopsel, vulsel, mastiek, kitten, ...
Bindmiddel van asbestmateriaal	Kitten, mastiek, pasta
Gebondenheid op basis van bindmiddel	Hecht
Hoeveelheid (gewicht - aantal)	<ul style="list-style-type: none">• 0,30 kg - 1 stuk
Totaal gewicht	0,30 kg
Eenvoudig bereikbaar	Ja
Bevestigingswijze	<ul style="list-style-type: none">• Verlijmd, ingegoten, versmeerd
Identificatiemethode	Vaststelling zonder monstername
Destructieve handeling voor identificatie	Nee

Zorgvuldig beheren

- Zorg voor een veilig beheer. Vermijd het beschadigen van het asbestmateriaal. Controleer de toestand jaarlijks op wijzigingen.
- Voer bijkomende staalname(s) uit.

- Eenvoudige handelingen: mag via doe-het-zelf of door werknemer(s) met opleidingsattest eenvoudige handelingen
Ik raad aan het volledige raamstuk te laten verwijderen door een aannemer met opleidingsattest eenvoudige handelingen.

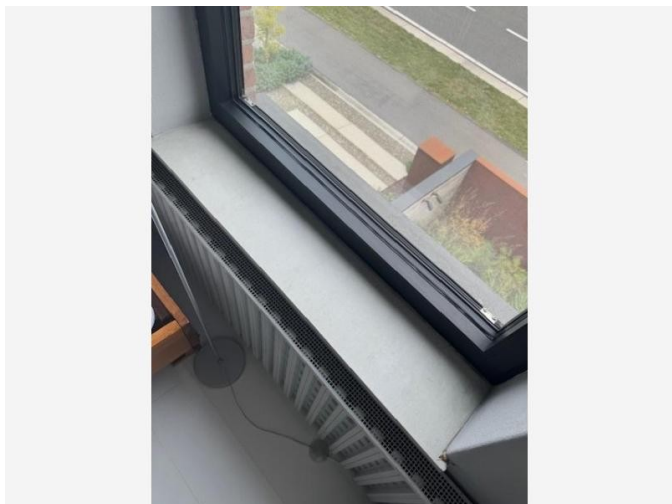
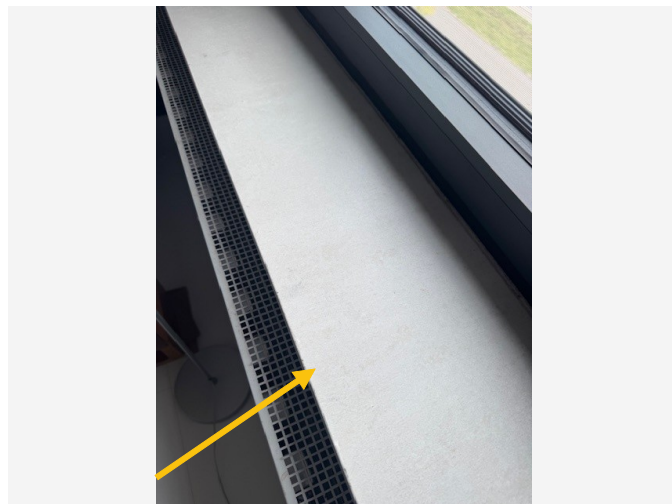
Het asbestmateriaal valt onder de mijlpaal van 2040.

Eindbeoordeling materiaalrisico	Laag materiaalrisico en/of verlaagde kans op vezelvrijgave
---------------------------------	--

Gebondenheid	Categorie 1: hechtgebonden in oorsprong
Asbestsoort (vezeltype)	Alleen chrysotiel
Asbestconcentratie	Laag (< 50%)
Afschermingsgraad van het gehele materiaal	Geheel of deels (ook) vrij aan de binnenlucht
Toestand van het materiaal	Licht beschadigd, licht verweerd. Intact calciumsilicaatmateriaal of categorie III 'gebondenheid'

Beschrijving	Massal venstertablet (binnen)
Omgeving	Binnen
Primaire drager	Wandopening verticaal (raam, deur, ...)
Asbestmateriaal	Plaat, paneel, tablet - Type Massal
Bindmiddel van asbestmateriaal	Cement
Gebondenheid op basis van bindmiddel	Hecht
Hoeveelheid (oppervlakte - dikte - aantal)	• 0,10 m ² - 1,00 cm - 1 stuk
Totaal volume	0,001 m ³
Eenvoudig bereikbaar	Ja
Bevestigingswijze	• Verlijmd, ingegoten, versmeerd
Identificatiemethode	Vaststelling zonder monsternamen
Destructieve handeling voor identificatie	Nee

Zorgvuldig beheren

- Zorg voor een veilig beheer. Vermijd het beschadigen van het asbestmateriaal. Controleer de toestand jaarlijks op wijzigingen.
- Voer bijkomende staalname(s) uit.

- Eenvoudige handelingen: mag via doe-het-zelf of door werknemer(s) met opleidingsattest eenvoudige handelingen
Deze hechtgebonden asbesttoepassing mag zelf verwijderd worden zonder het materiaal te beschadigen, dragen van de nodige wegwerp beschermingsmiddelen FFP 3 masker , handschoenen en tyvec CAT III type 5-6. Vensterbank dubbel verpakt afvoeren bij de juiste instantie. Indien deze vensterbank vast zit, toch laten verwijderen door een aannemer met opleidingsattest eenvoudige handelingen.

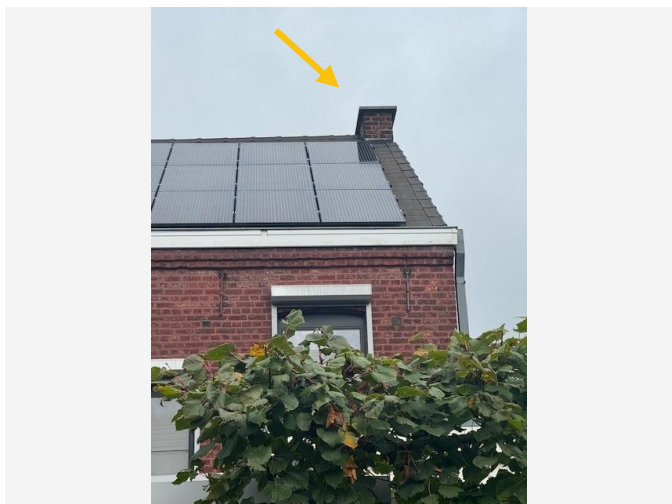
Situeringfoto

Tijdelijke beperking

Reden: Het te onderzoeken materiaal situeert zich hoger dan 3,50 m te rekenen vanaf een veilige ondergrond

Uitleg van de asbestdeskundige: Het dak situeert zich hoger dan 3.5M vanaf een veilige ondergrond, hierdoor is deze niet onderzocht kunnen worden.

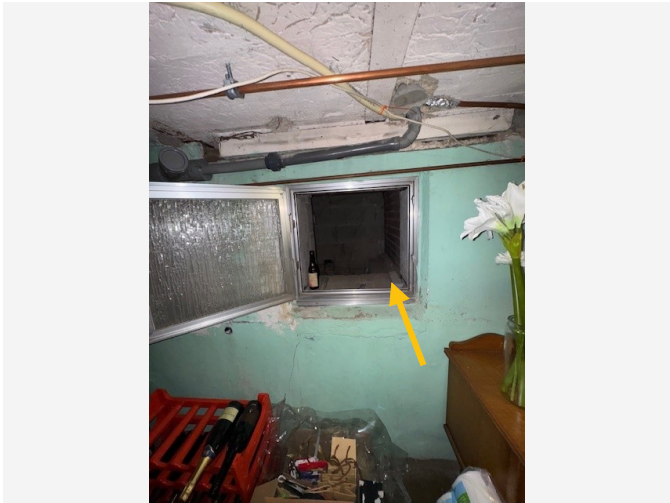
Situeringfoto

Tijdelijke beperking

Reden: kruipkelder <1.5M

Uitleg van de asbestdeskundige: De kruipkelder is kleiner dan 1.5M, hierdoor is deze niet onderzocht kunnen worden.

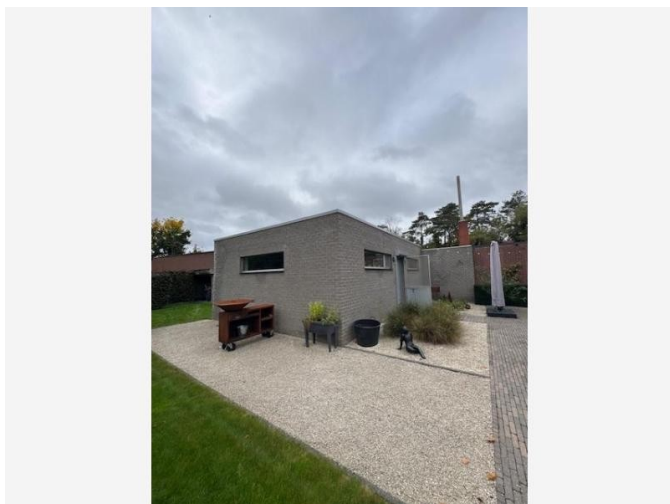
Situeringfoto

Uitgesloten van inspectie

Bouwjaar: 2005

Constructies gebouwd vanaf 2001 moeten niet onderzocht worden

Opmerking	De bijbouw is van na 2005.
-----------	----------------------------

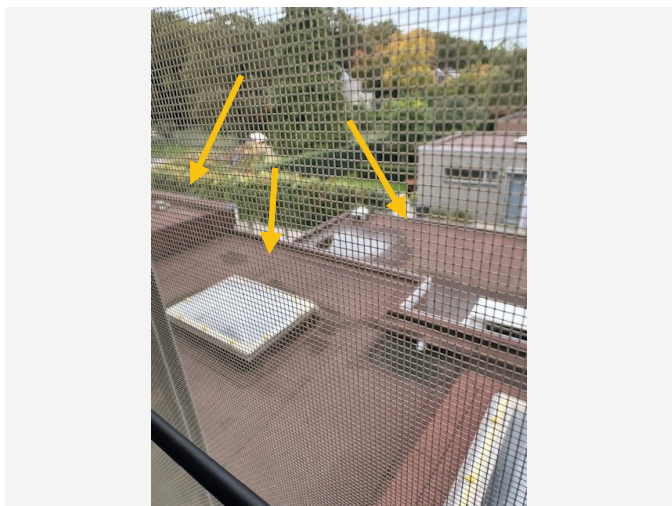
Vrije foto

De roofing op het platte dak is niet asbestverdacht, zie factuur in bijlage. Ik kan geen uitspraak doen over eventuele onderliggende lagen dakbekleding.

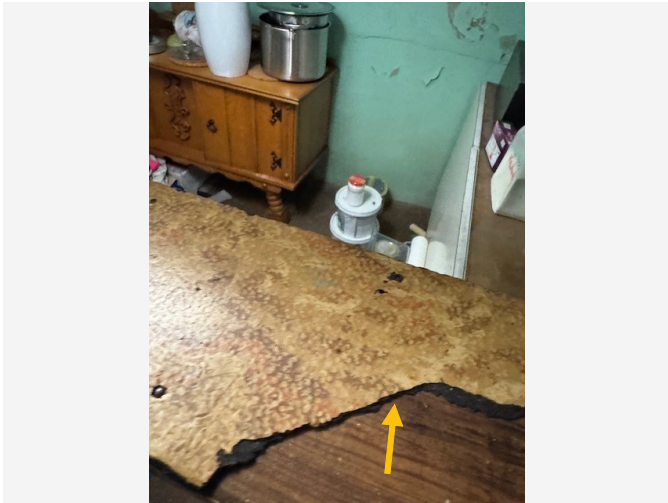
Vrije foto

Vinylzeil op de traptredes zijn niet asbestverdacht.

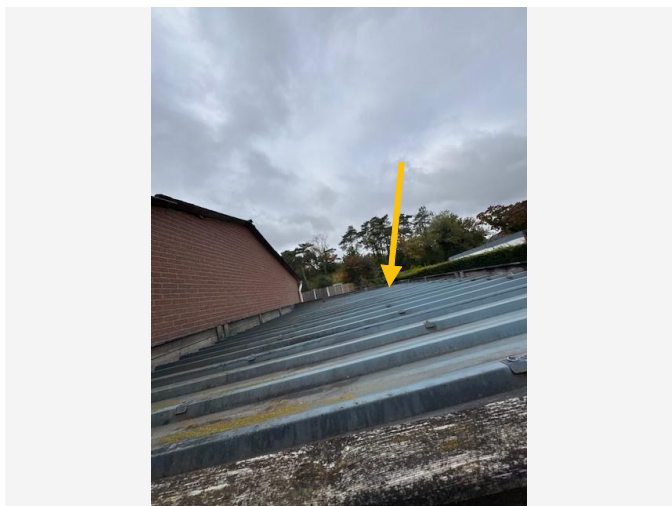
Vrije foto

Het dak van het tuinhuis is niet verdacht. (metalen dak)

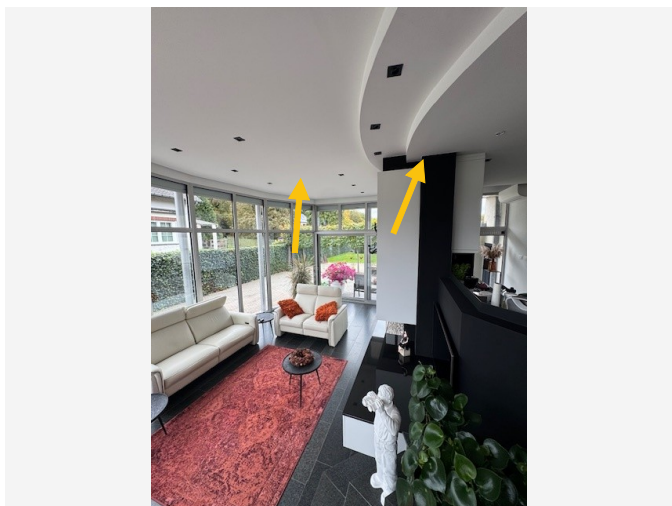
Vrije foto

Geen pleisterwerk plafond aangetroffen (gyropoc).

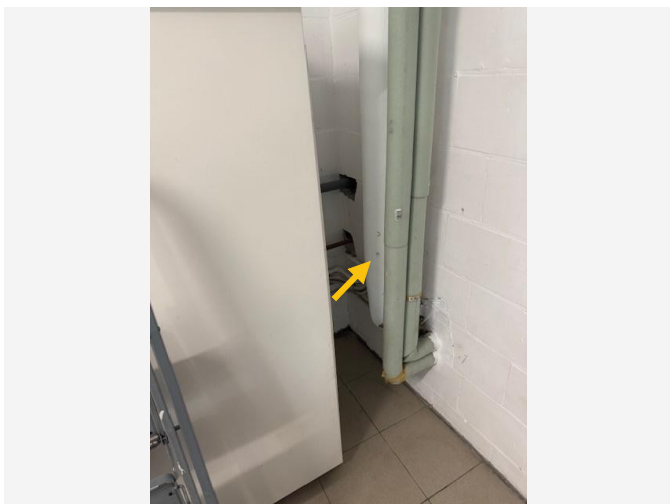
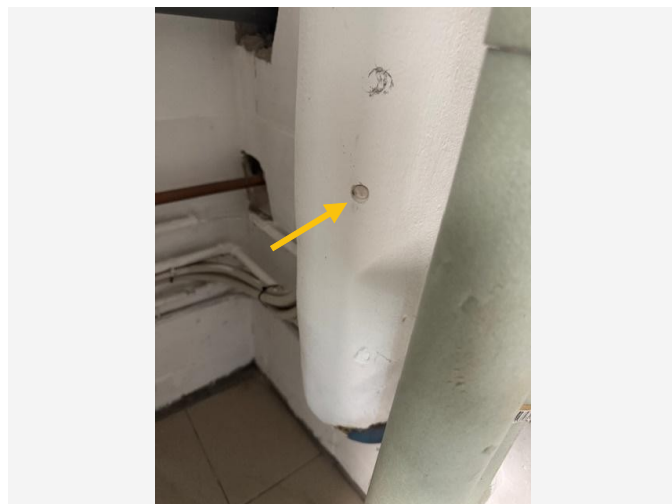
Geen asbest

#	Type	Referentie	Resultaat
11.1	Mengmonster	MM-02 (rechte stukken)	Geen asbest
11.2	Mengmonster	MM-03 (Bochten)	Geen asbest

Beschrijving	buisisolatie (kelder)
Omgeving	Binnen
Primaire drager	HVAC infrastructuur en uitrusting
Bindmiddel van materiaal	Gips - kalk
Gebondenheid op basis van bindmiddel	Niet-hechtgebonden
Hoeveelheid (lengte - omtrek - dikte - aantal)	<ul style="list-style-type: none">• 1,00 m - 10,00 cm - 5,00 cm - 1 stuk
Totaal volume	0,005 m ³
Identificatiemethode	Vaststelling met monsternamen
Destructieve handeling voor identificatie	Nee

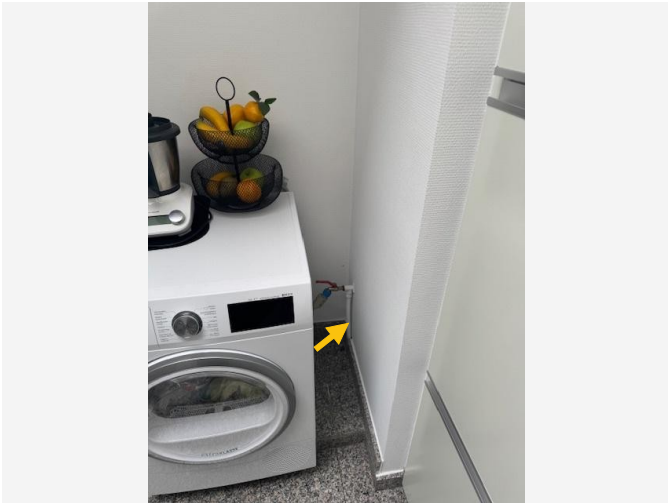
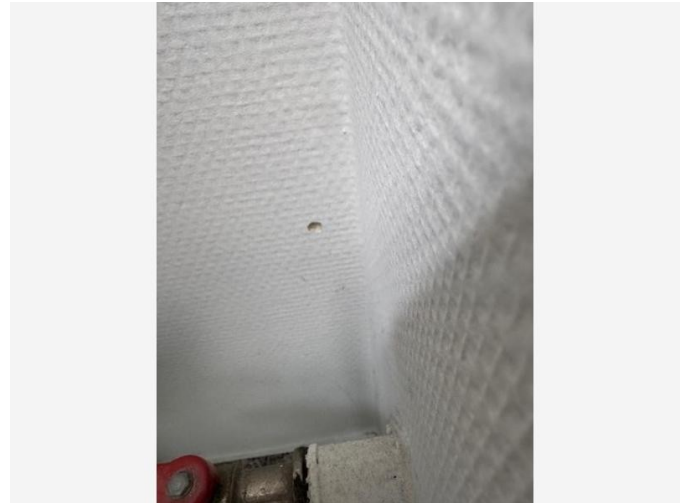
Geen asbest

#	Type	Referentie	Resultaat
12.1	Mengmonster	MM-01	Geen asbest

Beschrijving	Pleisterwerk muren
Omgeving	Binnen
Primaire drager	Binnenwand
Bindmiddel van materiaal	Gips - kalk
Gebondenheid op basis van bindmiddel	Niet-hechtgebonden
Hoeveelheid (oppervlakte - dikte - aantal)	• 350,00 m ² - 0,50 cm - 1 stuk
Totaal volume	1,75 m ³
Identificatiemethode	Vaststelling met monstername
Destructieve handeling voor identificatie	Nee
