Asbestinventarisatetest

Torenstraat 22/6, 3500 Hasselt

Attestnummer : 20260511-000399.000

Uitgegeven op : 11.05.2026

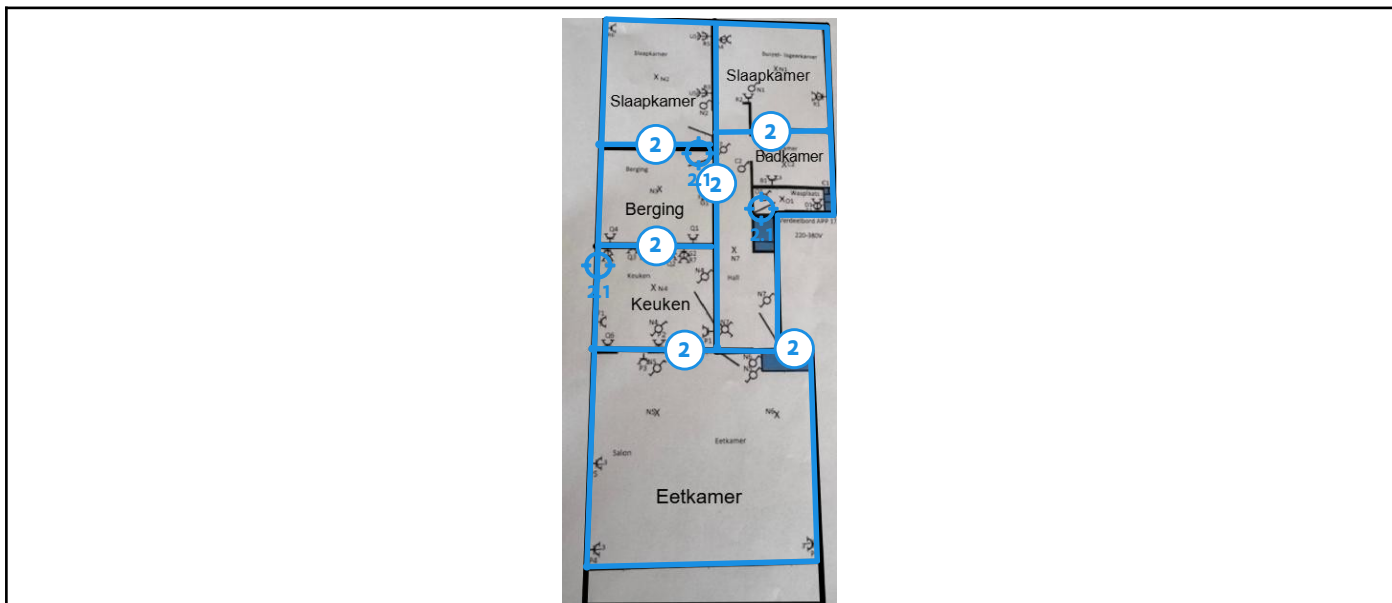
Plan 1.1: Hoofdgebouw plan V+2 Pleisterwerk muren

Beschrijving	Type	Actie
2. Pleisterwerk wanden	Geen asbest	-
2.1 Code: MM-01	Mengmonster	-

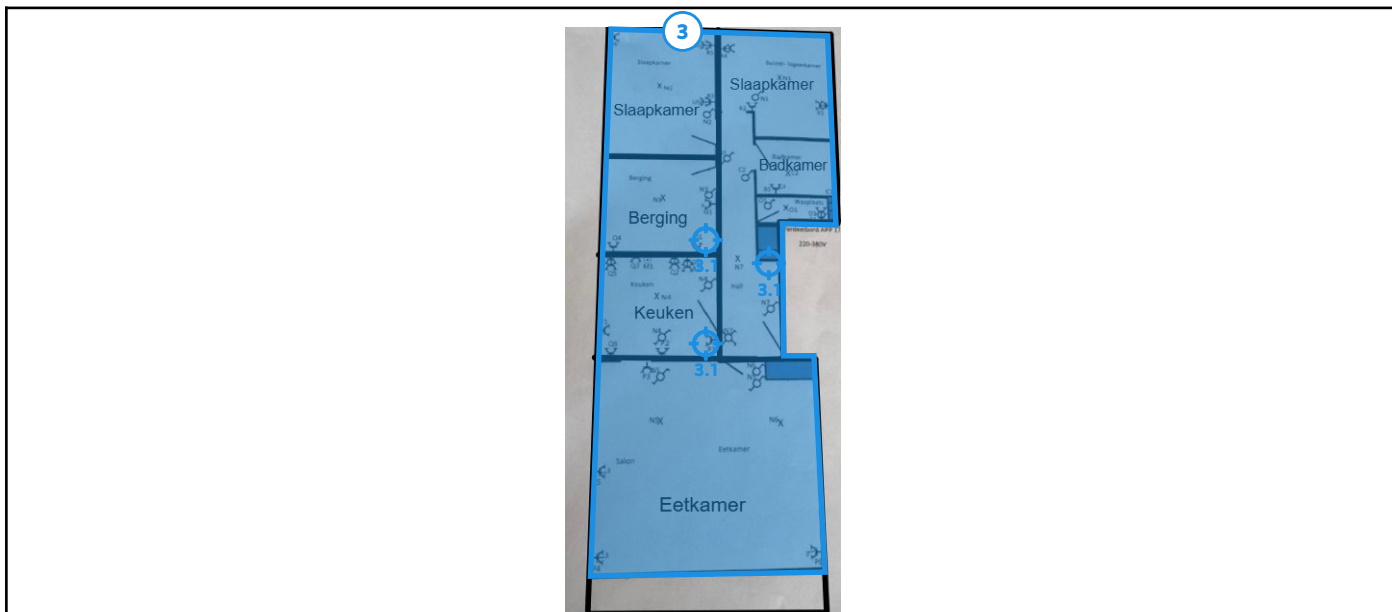
Plan 1.2: Hoofdgebouw plan V+2 Pleisterwerk plafond

Beschrijving	Type	Actie
3. Pleisterwerk plafonds	Geen asbest	-
3.1 Code: MM-02	Mengmonster	-

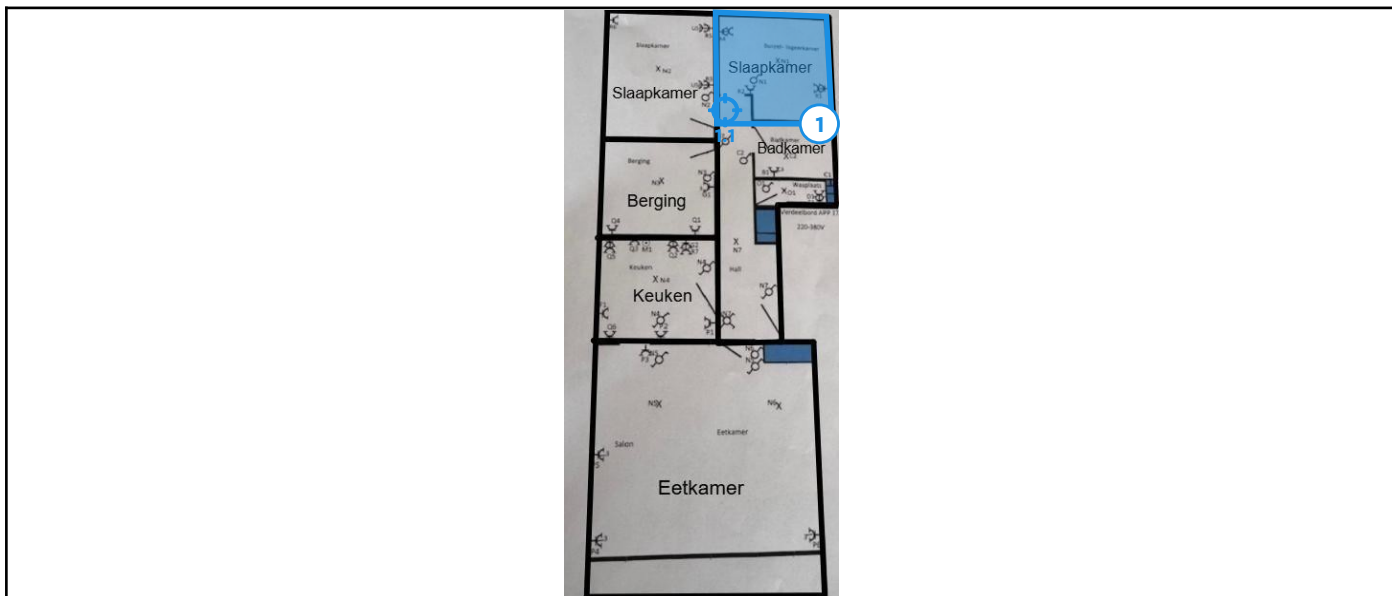
Plan 1.3: Hoofdgebouw plan V+2

Beschrijving	Type	Actie
1. Vinylzeil (vloer)	Geen asbest	-
1.1 Code: MM-03	Puntmonster	-

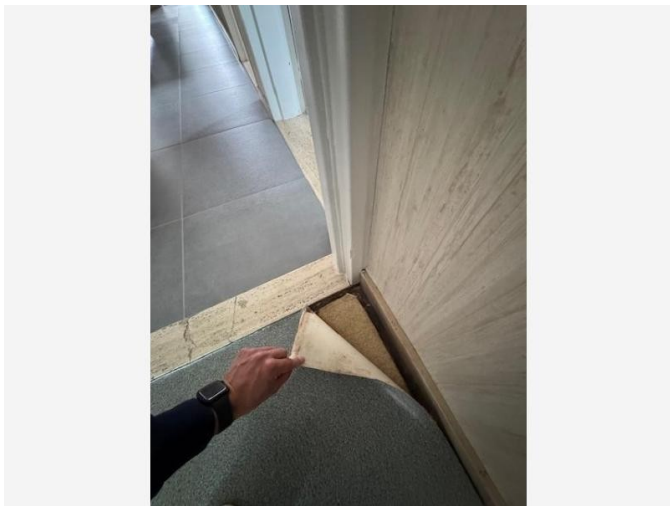
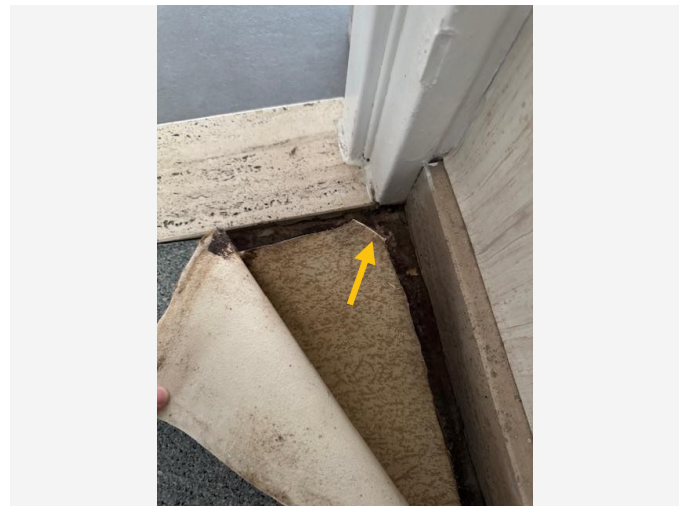
Fiche 1: Vinylzeil (vloer)

Geen asbest

#	Type	Referentie	Resultaat
1.1	Puntmonster	MM-03	Geen asbest

Beschrijving	Vinylzeil (vloer)
Omgeving	Binnen
Primaire drager	Vloer
Bindmiddel van materiaal	Karton - papier - viltachtig
Gebondenheid op basis van bindmiddel	Niet-hechtgebonden
Hoeveelheid (oppervlakte - aantal)	<ul style="list-style-type: none">• 20,00 m² - 1 stuk
Totale oppervlakte	20,00 m ²
Identificatiemethode	Een monstername door de asbestdeskundige met laboanalyse door een asbestlabo.
Destructieve handeling voor identificatie	Nee
Opmerking	Ik kan geen uitspraak doen over eventuele onderliggende lagen vloerbekleding.

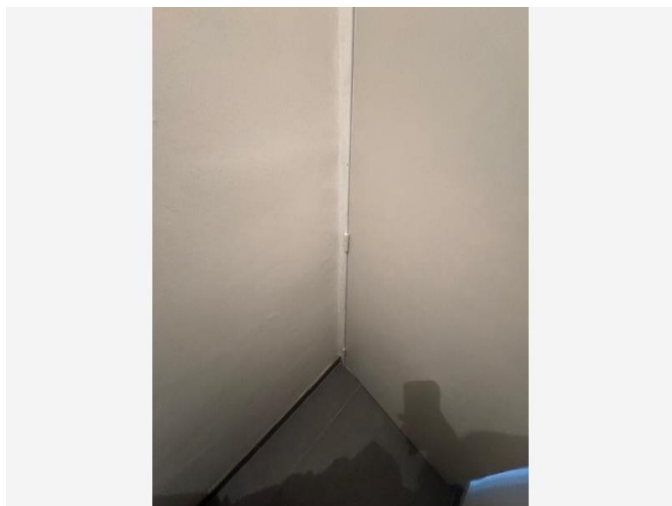
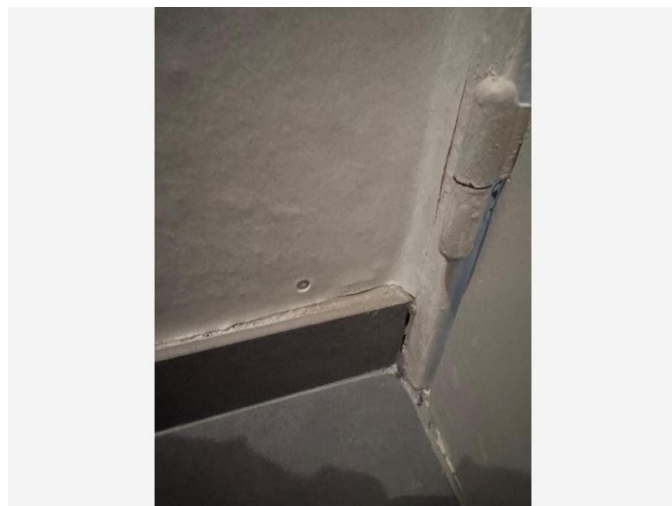
Geen asbest

#	Type	Referentie	Resultaat
2.1	Mengmonster	MM-01	Geen asbest

Beschrijving	Pleisterwerk wanden
Omgeving	Binnen
Primaire drager	Binnenwand
Bindmiddel van materiaal	Gips - kalk
Gebondenheid op basis van bindmiddel	Niet-hechtgebonden
Hoeveelheid (oppervlakte - dikte - aantal)	• 150,00 m ² - 1,00 cm - 1 stuk
Totaal volume	1,50 m ³
Identificatiemethode	Een monstername door de asbestdeskundige met laboanalyse door een asbestlabo.
Destructieve handeling voor identificatie	Nee
Opmerking	De hoeveelheid is een zo nauwkeurig mogelijke opmeting. Hieraan kunnen evenwel geen rechten worden ontleend. Waar mogelijk, wordt staalname uitgevoerd conform het inspectieprotocol: in een droge ruimte zoals een slaapkamer, in een natte ruimte zoals een keuken of badkamer, in een traphal en in een stookruimte.

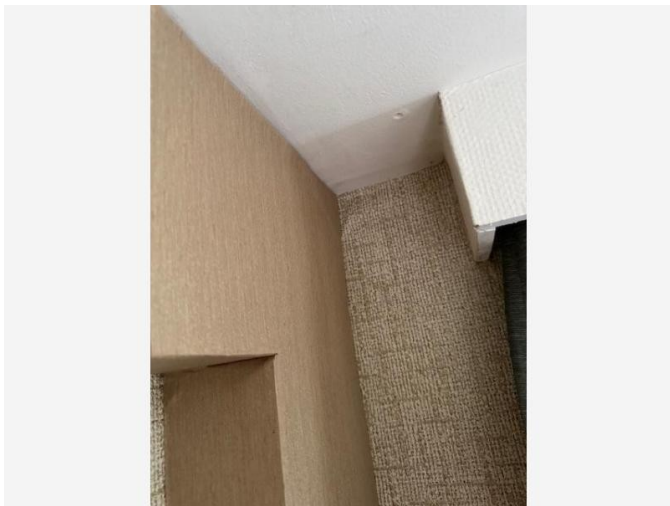
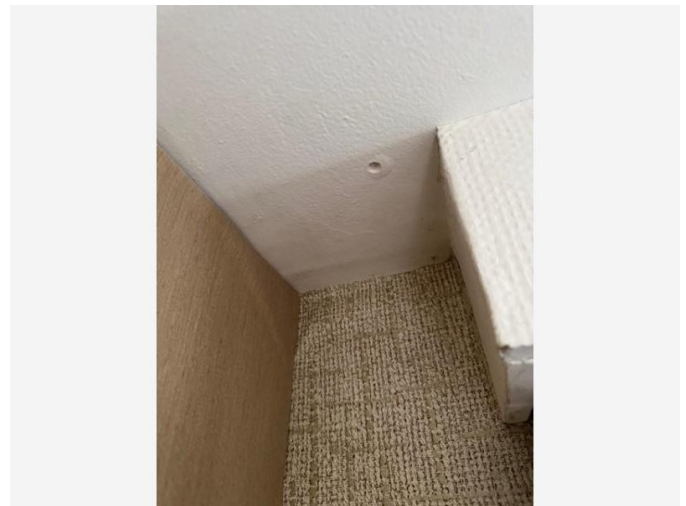
Geen asbest

#	Type	Referentie	Resultaat
3.1	Mengmonster	MM-02	Geen asbest

Beschrijving	Pleisterwerk plafonds
Omgeving	Binnen
Primaire drager	Plafond
Bindmiddel van materiaal	Gips - kalk
Gebondenheid op basis van bindmiddel	Niet-hechtgebonden
Hoeveelheid (oppervlakte - dikte - aantal)	• 80,00 m ² - 1,00 cm - 1 stuk
Totaal volume	0,80 m ³
Identificatiemethode	Een monstername door de asbestdeskundige met laboanalyse door een asbestlabo.
Destructieve handeling voor identificatie	Nee
Opmerking	De hoeveelheid is een zo nauwkeurig mogelijke opmeting. Hieraan kunnen evenwel geen rechten worden ontleend. Waar mogelijk, wordt staalname uitgevoerd conform het inspectieprotocol: in een droge ruimte zoals een slaapkamer, in een natte ruimte zoals een keuken of badkamer, in een traphal en in een stookruimte.

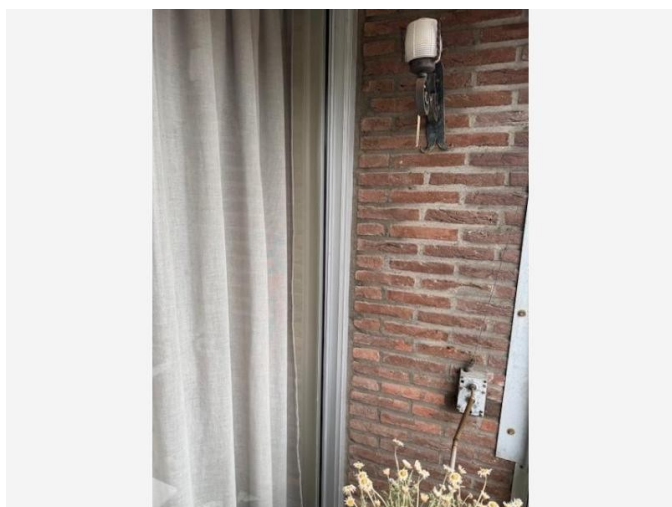
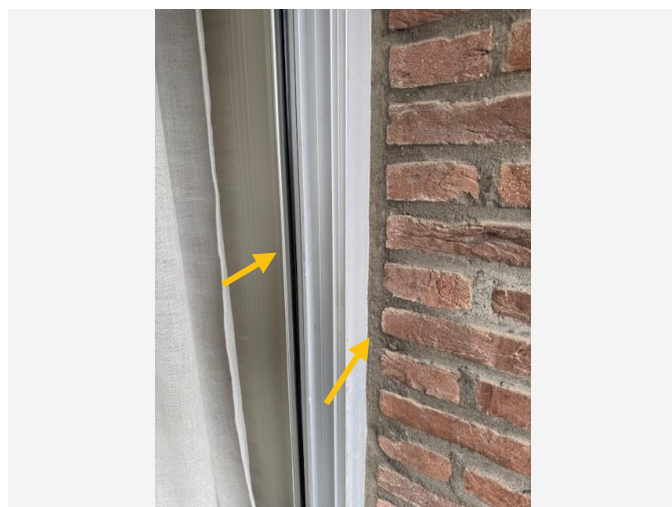
Beschrijving	Notitie	Terug te vinden op plannen
Fiche 4: Mastiek/kit (niet verdacht)	Er is geen asbestverdachte mastiek/kit aanwezig.	-
