# Asbestinventarisatetest

Kolonel Dusartplein 35/2, 3500 Hasselt

Attestnummer : **20240816-000007.000**

Uitgegeven op : **16.08.2024**

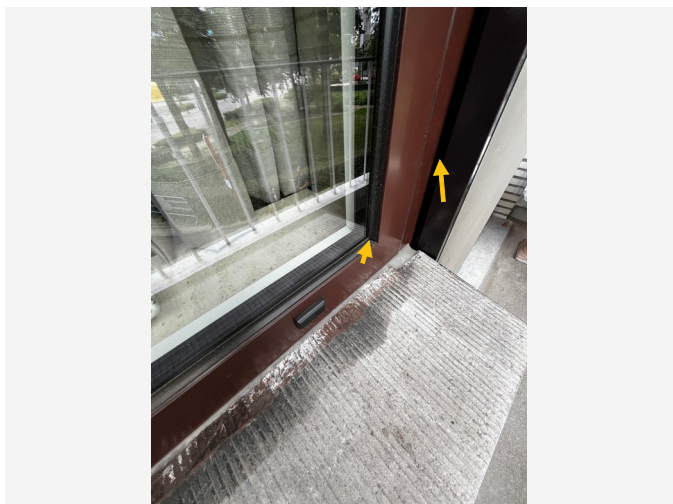
| Fiche 1: Schrijnwerk soepele kit (silicone) en dichtingen..... | 17 |

Het schrijnwerk is niet asbestverdacht en van een recenter bouwjaar. Ook de gebruikte kit (silicone) en afdichtingen aan de muur zijn asbestveilig

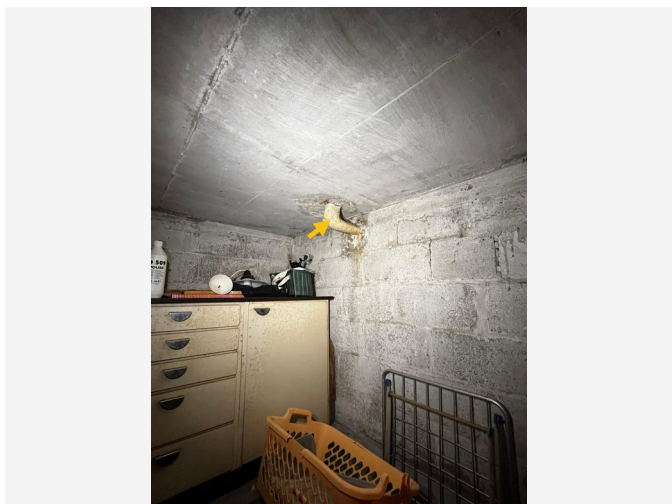
| Fiche 2: Kelderberging 02 - A2 thermische isolatie..... | 18 |

Door de kelderruimte loopt een bocht van thermisch isolatiepleister waarvan de buis (en het thermisch isolatiepleister verder loopt door de gangen van de kelder. De met thermisch isolatiepleister afgewerkte bocht in de kelderruimte 02 behoort ook tot de gemeenschappelijke delen.

| (Asbest)materiaal | In-situ afwerkingslagen - Thermische isolatie |
| Bindmiddel | Gips - kalk |
| Gebondenheid bindmiddel | Niet-hechtgebonden |

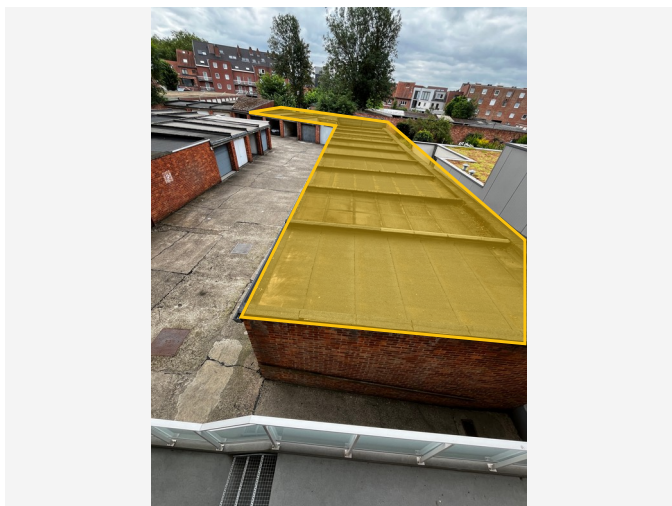
| Fiche 3: Dak garage roofing..... | 19 |

Dak van de garagebox behoort volgens de aanwezige persoon tot de gemeenschappelijke delen van het gebouw.

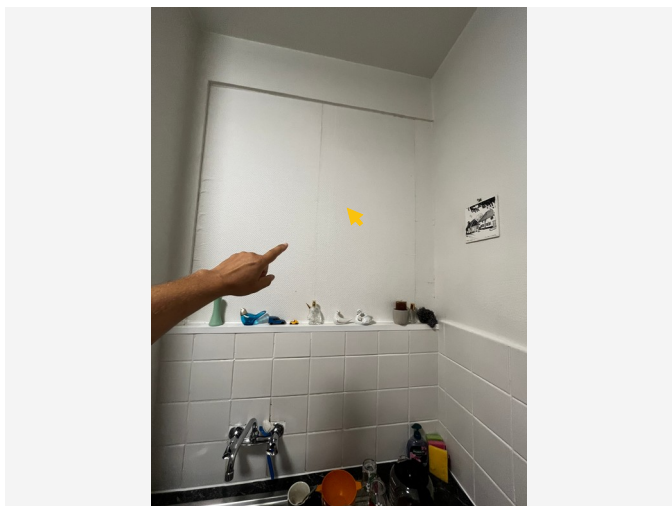
| Fiche 4: Wanden van hout..... | 20 |

Hout bevat nooit asbesthoudende materialen. De deskundige kan geen uitspraak doen over eventuele achterliggende niet zichtbare materialen

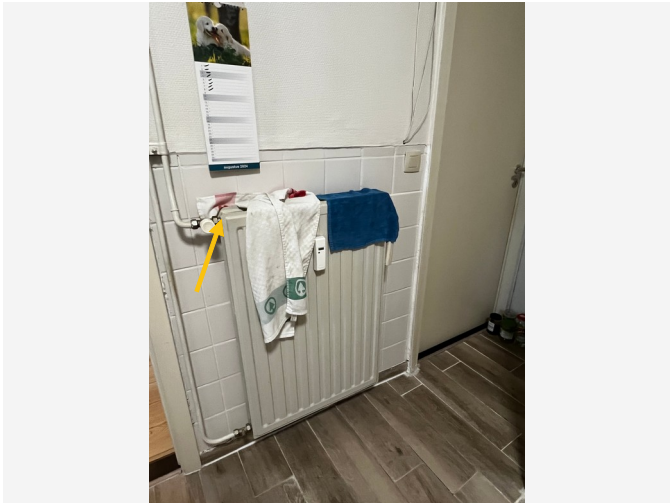
| Fiche 6: ijzeren plaatradiator, gelast..... | 22 |

Dit soort plaatsradiatoren bevatten geen asbestverdachte pakkingen.

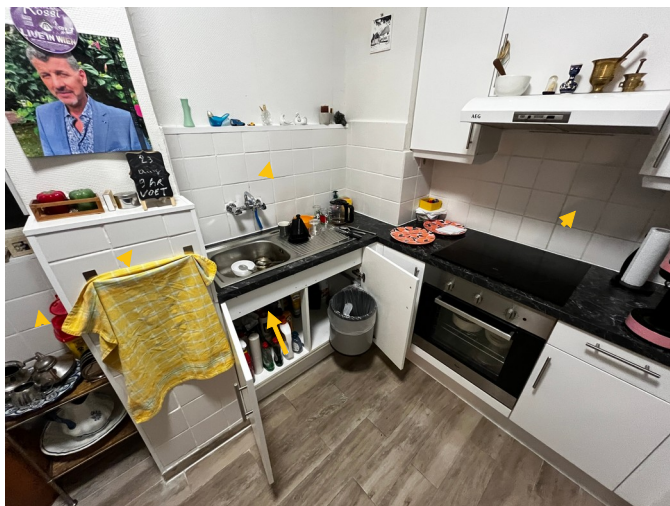
| Fiche 7: TEGELS onderliggende lijm..... | 23 |

Zowel de vloer- als wandtegels zijn intact. Bemonsteren is niet mogelijk zonder schade aan tegels aan te brengen. De deskundige kan geen uitspraak doen over de onderliggende lijm of materialen die werden gebruikt.

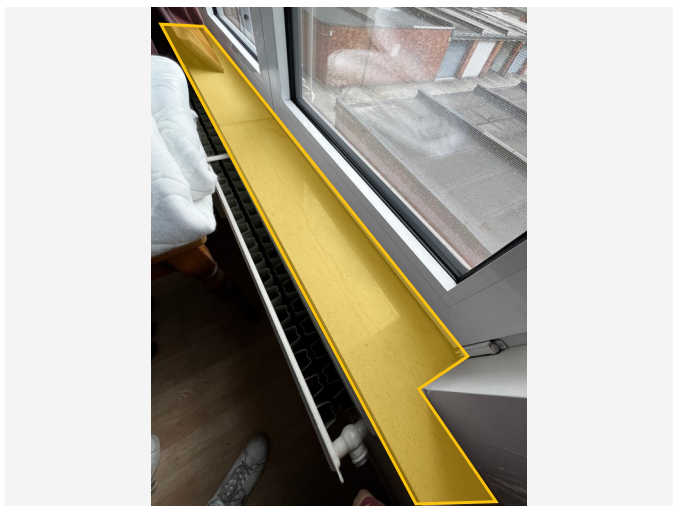
| Fiche 8: Raamtabletten natuursteen/hout..... | 24 |

Raamtabletten van natuursteen (marmer/blauwe steen) en hout zijn niet asbestverdacht.

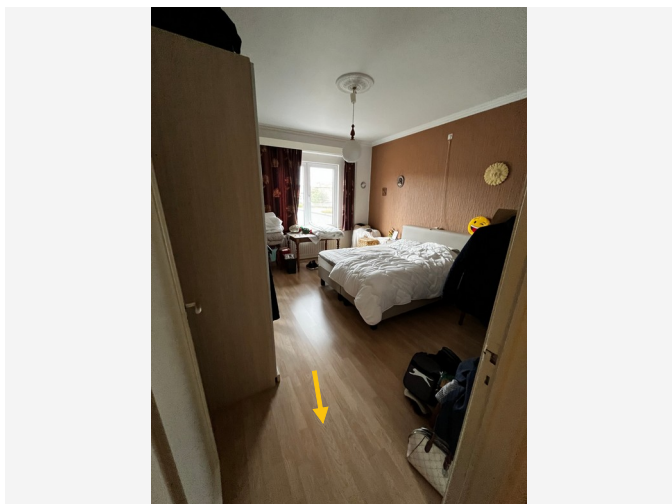
| Fiche 9: Vloer laminaat..... | 25 |

Geen asbestverdachte vloerbedekking zichtbaar. Deskundige kan zich niet uitspreken over onderliggende niet zichtbare matriaalagen

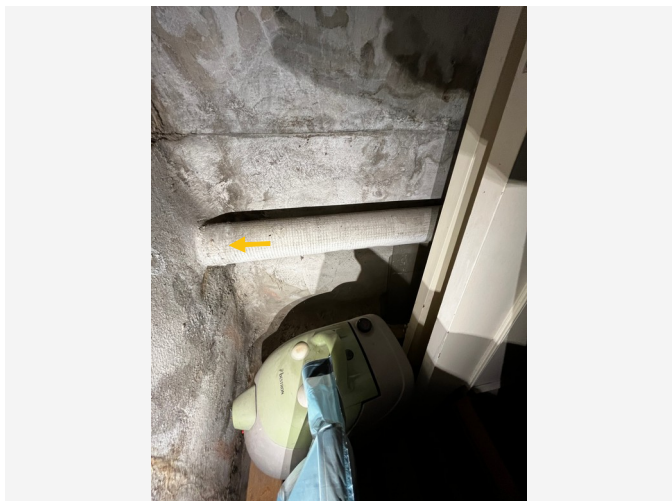
## Fiche 10: Kelderberging 02 (A2) afvoer in asbestcement

Een asbestcement regenwater afvoerbuis loopt dwars door de kelder 02 en gaat verder door in kelder 01 (die toevallig ook open was en waarvan dus een foto kon worden genomen als bewijs). De buis behoort tot de gemeenschappelijke delen van het gebouw.

| (Asbest)materiaal | Buis, koker, leiding, pijp, doorvoer |
| Bindmiddel | Cement |
| Gebondenheid bindmiddel | Hecht |

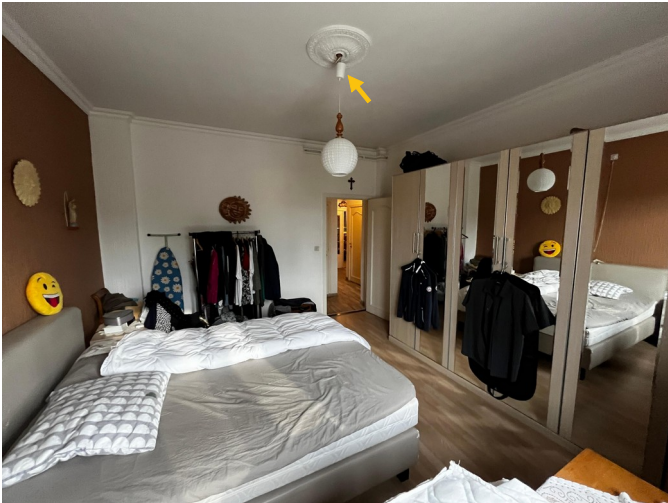
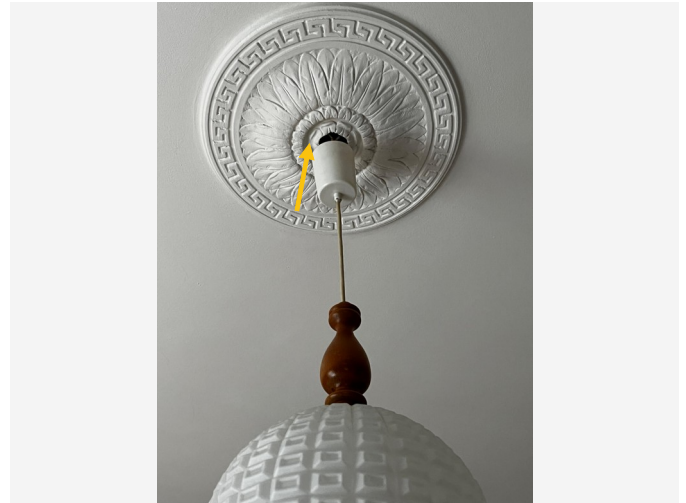
## Fiche 11: PLAFONDpleister

Geen asbest

| # | Type | Referentie | Resultaat |
|---|---|---|---|
| 11.1 | Mengmonster | MNR02 | Geen asbest |

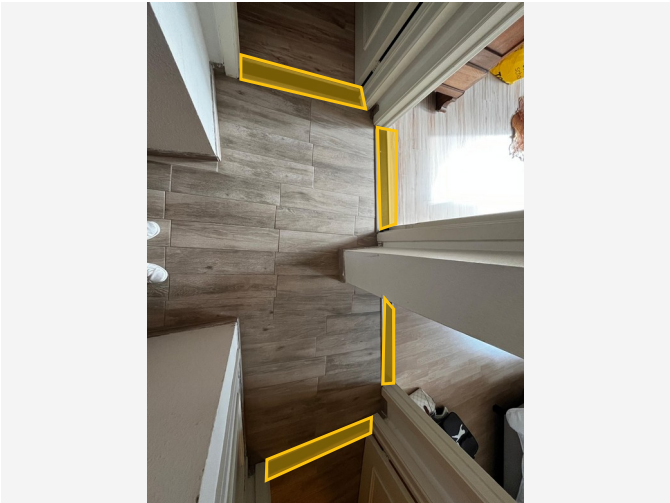
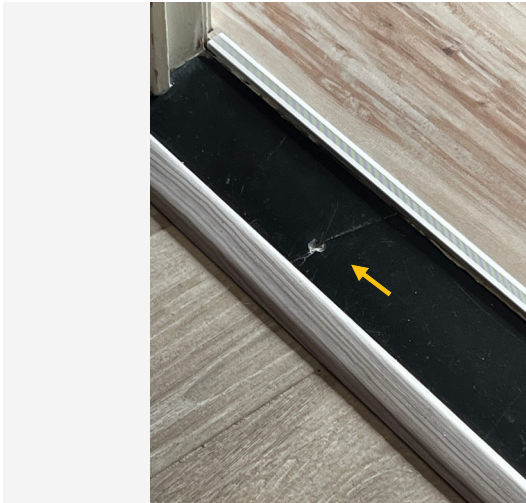
| Fiche 12: Deurdorpels..... | 30 |

Geen asbest

| # | Type | Referentie | Resultaat |
|---|---|---|---|
| 12.1 | Puntmonster | MNR03 | Geen asbest |

| Opmerking | Aan een reeds beschadigd stuk aan de barst in de deurdorpel aan de slaapkamer kon een splinter worden afgenomen als monster voor analyse. |
