# Asbestinventarisatetest

Hoogblookstraat 7, 3590 Diepenbeek

Attestnummer : **20260623-000202.000**

Uitgegeven op : **23.06.2026**

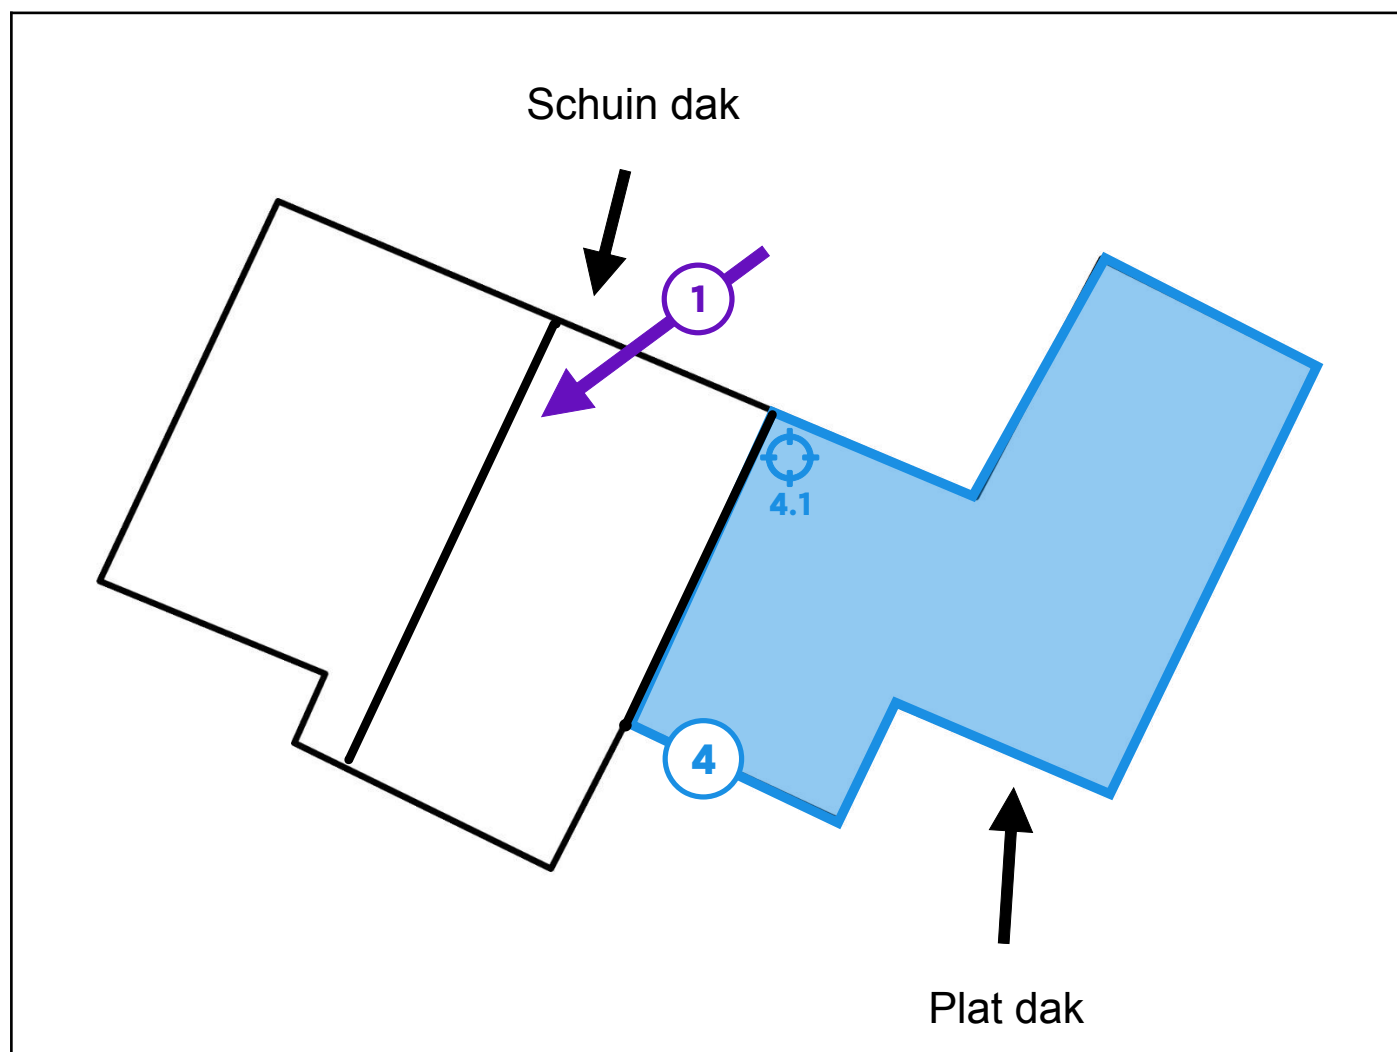
## Plan 1.7: Hoofdgebouw plan dak

| Beschrijving | Type | Actie |
|---|---|---|
| 1. Schouw | Beperking | - |
| 4. Roofing | Geen asbest | - |

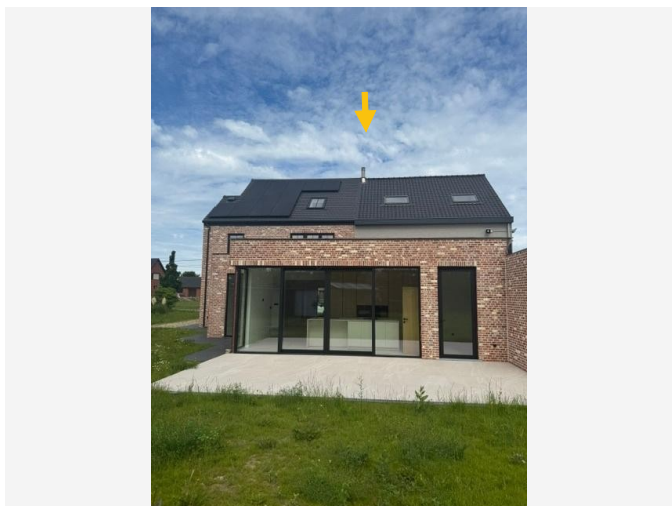
*Situeringsfoto*

**Reden:** Het te onderzoeken materiaal situeert zich hoger dan 3,50 m te rekenen vanaf een veilige ondergrond

**Uitleg van de asbestdeskundige:** De schouw bevat binnenin mogelijk een asbestcement rookgaskanaal. Laat dit onderzoeken bij eventuele werken.

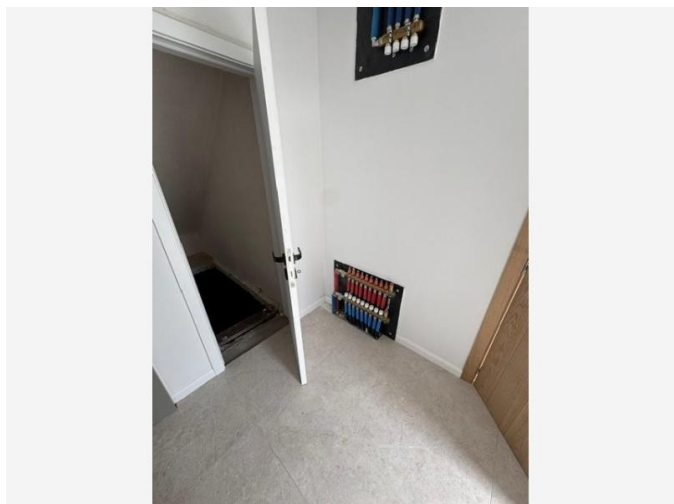
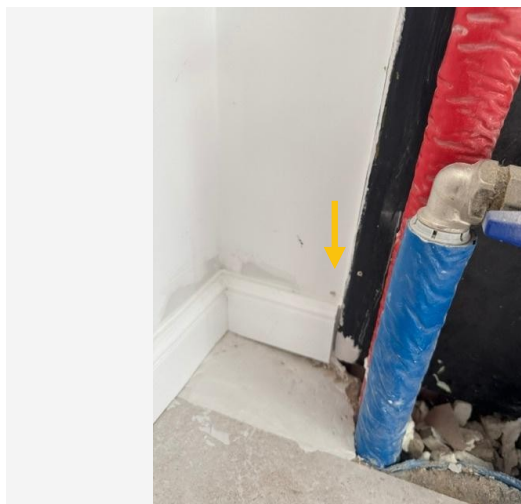
## Fiche 2: Pleisterwerk wanden

### Conclusie

Geen asbest

| # | Type | Referentie | Resultaat |
|---|---|---|---|
| 2.1 | Mengmonster | MM-01 | Geen asbest |

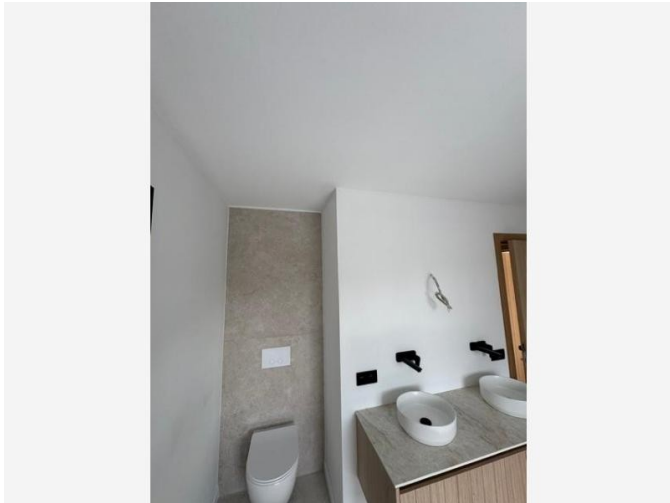
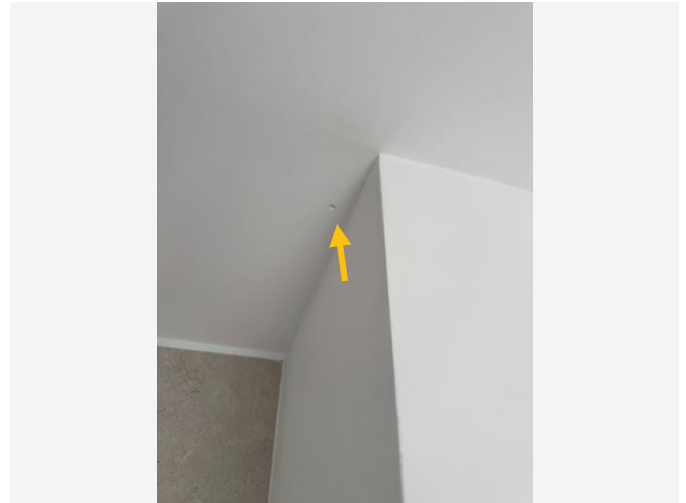
## Fiche 3: Pleisterwerk plafonds

### Conclusie

Geen asbest

| # | Type | Referentie | Resultaat |
|---|---|---|---|
| 3.1 | Mengmonster | MM-02 | Geen asbest |

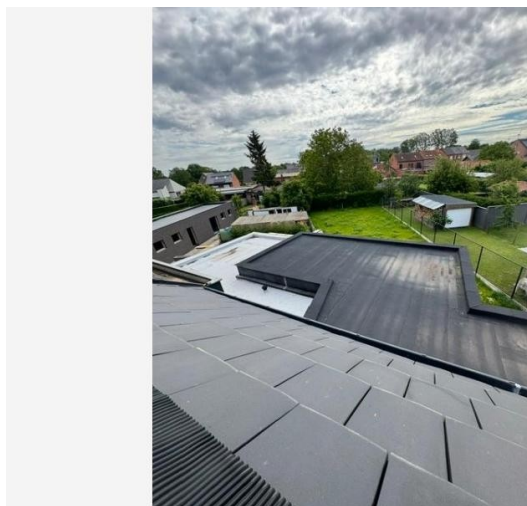
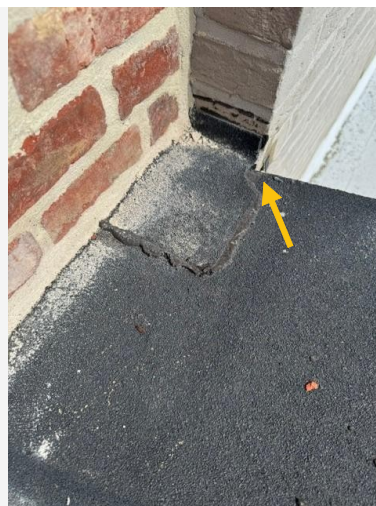
## Fiche 4: Roofing

### Conclusie

Geen asbest

| # | Type | Referentie | Resultaat |
|---|---|---|---|
| 4.1 | Puntmonster | MM-03 | Geen asbest |

| Opmerking | Staalname tot op de eventuele onderliggende lagen is niet mogelijk zonder uitbreiding naar een destructief onderzoek. |

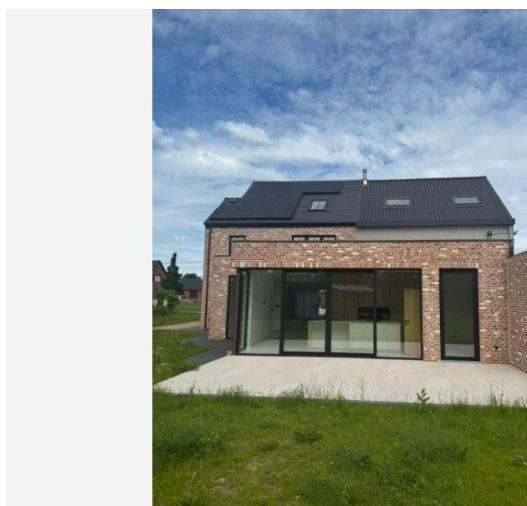
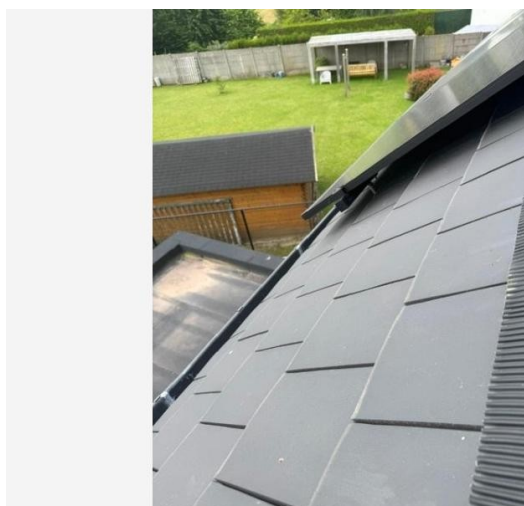
### Fiche 5: Dakbedekking bestaande uit pannen (niet verdacht)

| Beschrijving | Notitie | Terug te vinden op plannen |
|---|---|---|
| Fiche 5: Dakbedekking bestaande uit pannen (niet verdacht) | De dakbedekking is niet-asbestverdacht. | Plan 1.8: Hoofdgebouw plan dak |

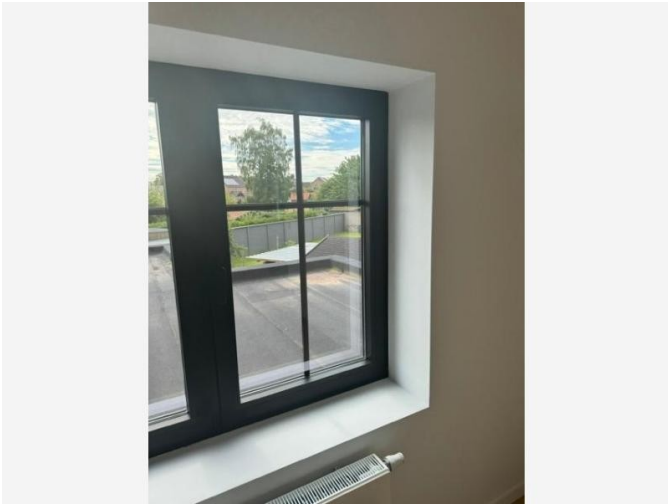
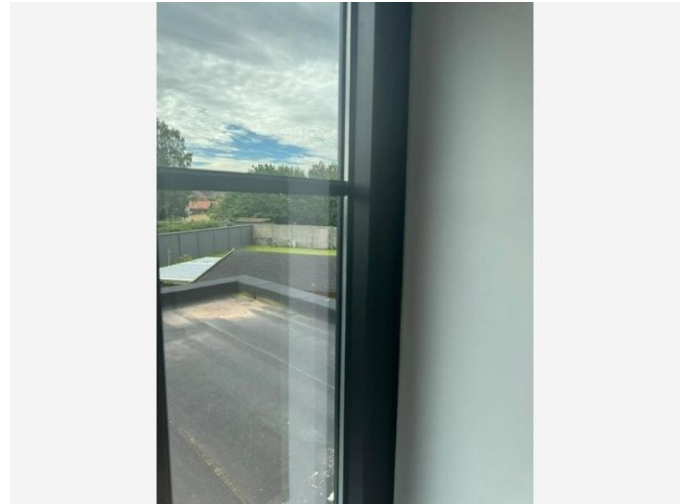
## Fiche 6: Mastiek/kit (niet verdacht)

| Beschrijving | Notitie | Terug te vinden op plannen |
|---|---|---|
| Fiche 6: Mastiek/kit (niet verdacht) | Er is geen asbestverdachte mastiek/kit aanwezig. | - |

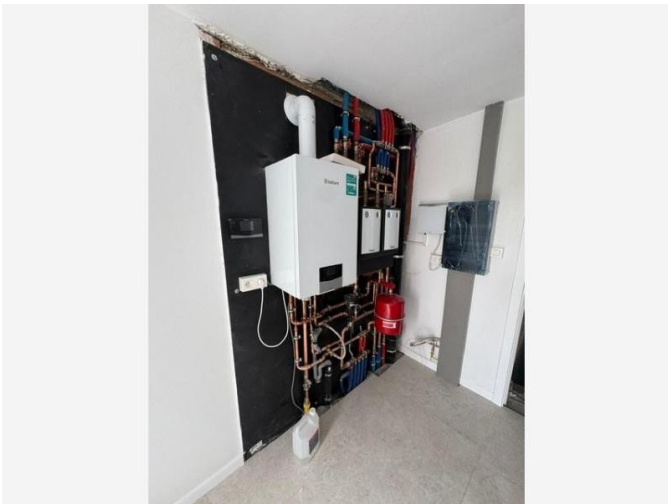
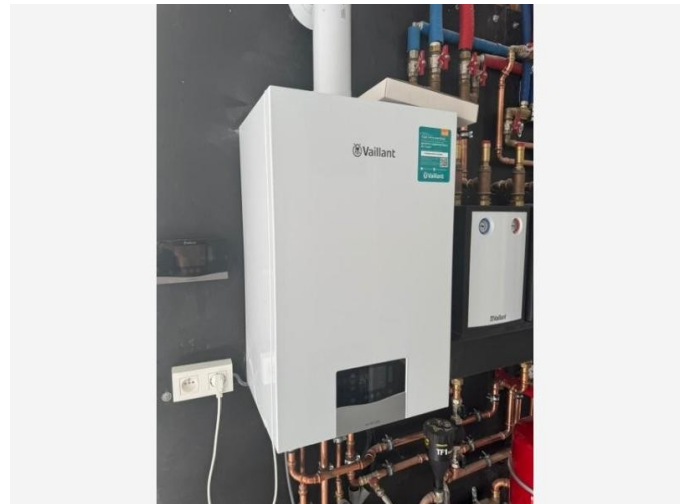
## Fiche 7: CV-ketel (niet verdacht)

| Beschrijving | Notitie | Terug te vinden op plannen |
|---|---|---|
| Fiche 7: CV-ketel (niet verdacht) | De CV-ketel (dichtingen, isolerend materiaal) is niet asbestverdacht. | - |

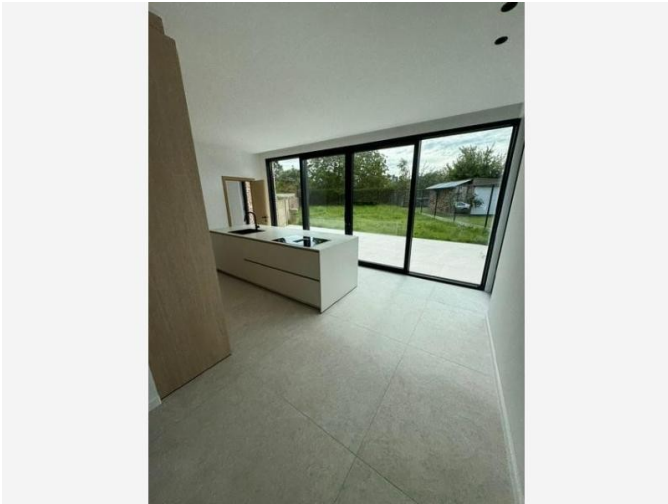
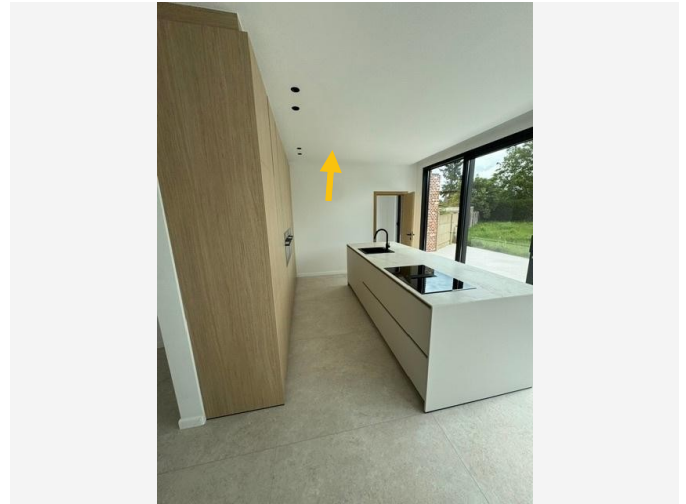
## Fiche 12: Pleisterwerk plafond (niet aanwezig)

| Beschrijving | Notitie | Terug te vinden op plannen |
|---|---|---|
| Fiche 12: Pleisterwerk plafond (niet aanwezig) | Er is geen pleisterwerk plafond waarneembaar op de inspectielocatie, deze bestaan uit gyproc. | Plan 1.2: Hoofdgebouw plan V-0<br>Pleisterwerk plafond<br>Plan 1.6: Hoofdgebouw plan V+2<br>Pleisterwerk plafond |
