Asbestinventarisatetest

Kuilberg 40, 3550 Heusden-Zolder

Attestnummer : 20260512-000418.000

Uitgegeven op : 12.05.2026

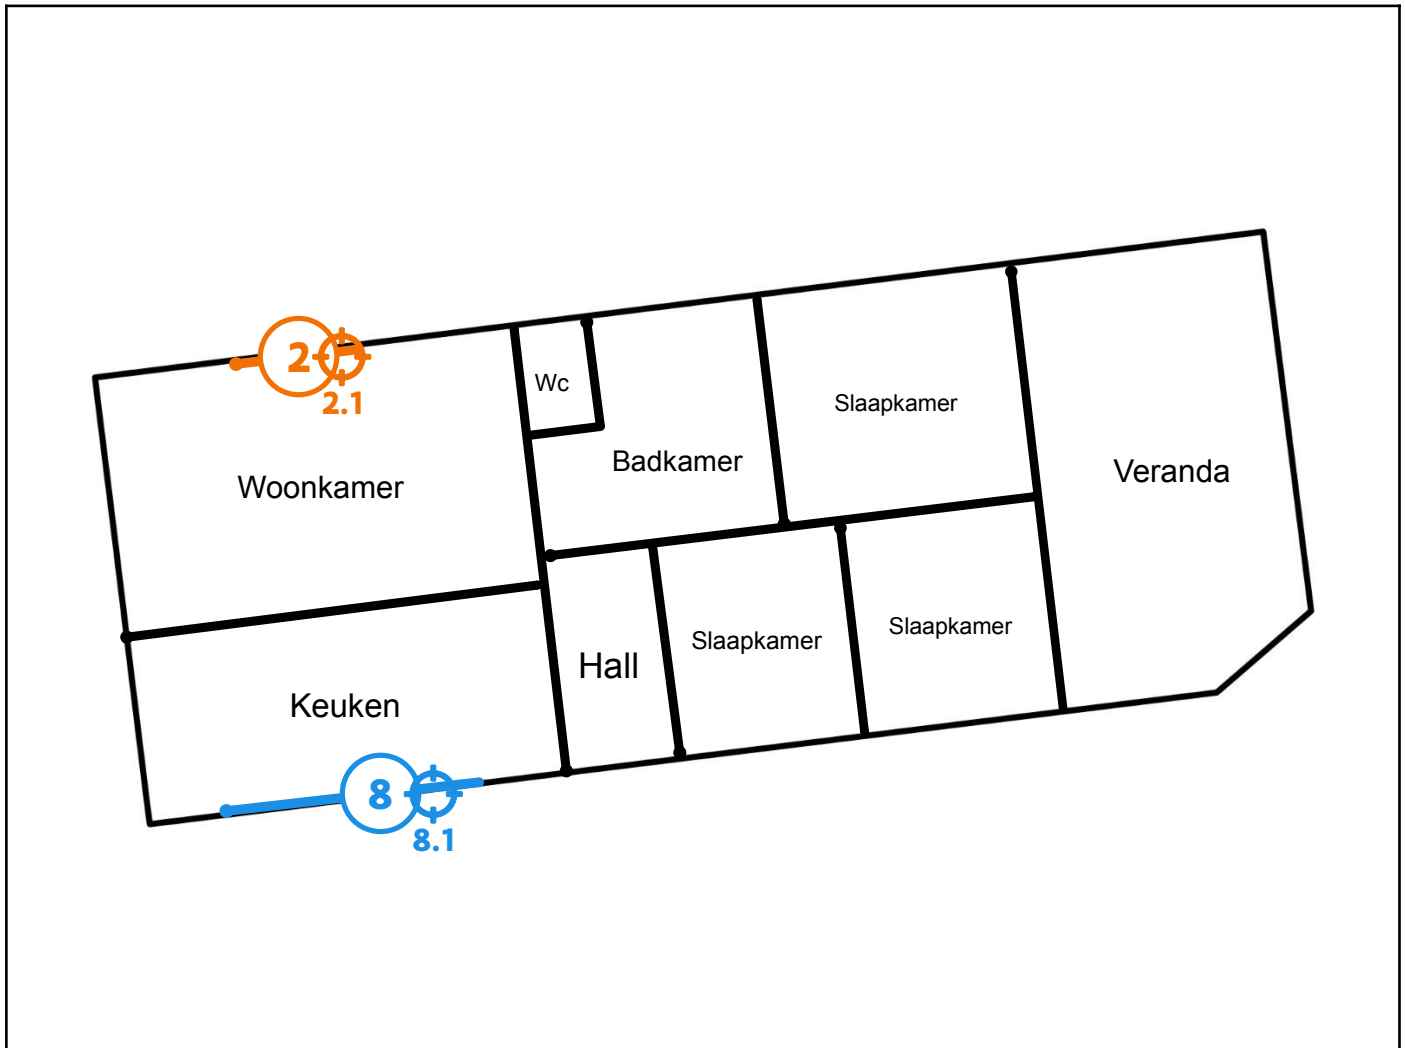
Plan 1.3: Hoofdegebouw plan V-0

Beschrijving	Type	Actie
2. Kachelkoord	Asbestmateriaal	Verwijderen
2.1 Code: MM-06	Puntmonster	-
8. Mastiek	Geen asbest	-
8.1 Code: MM-08	Puntmonster	-

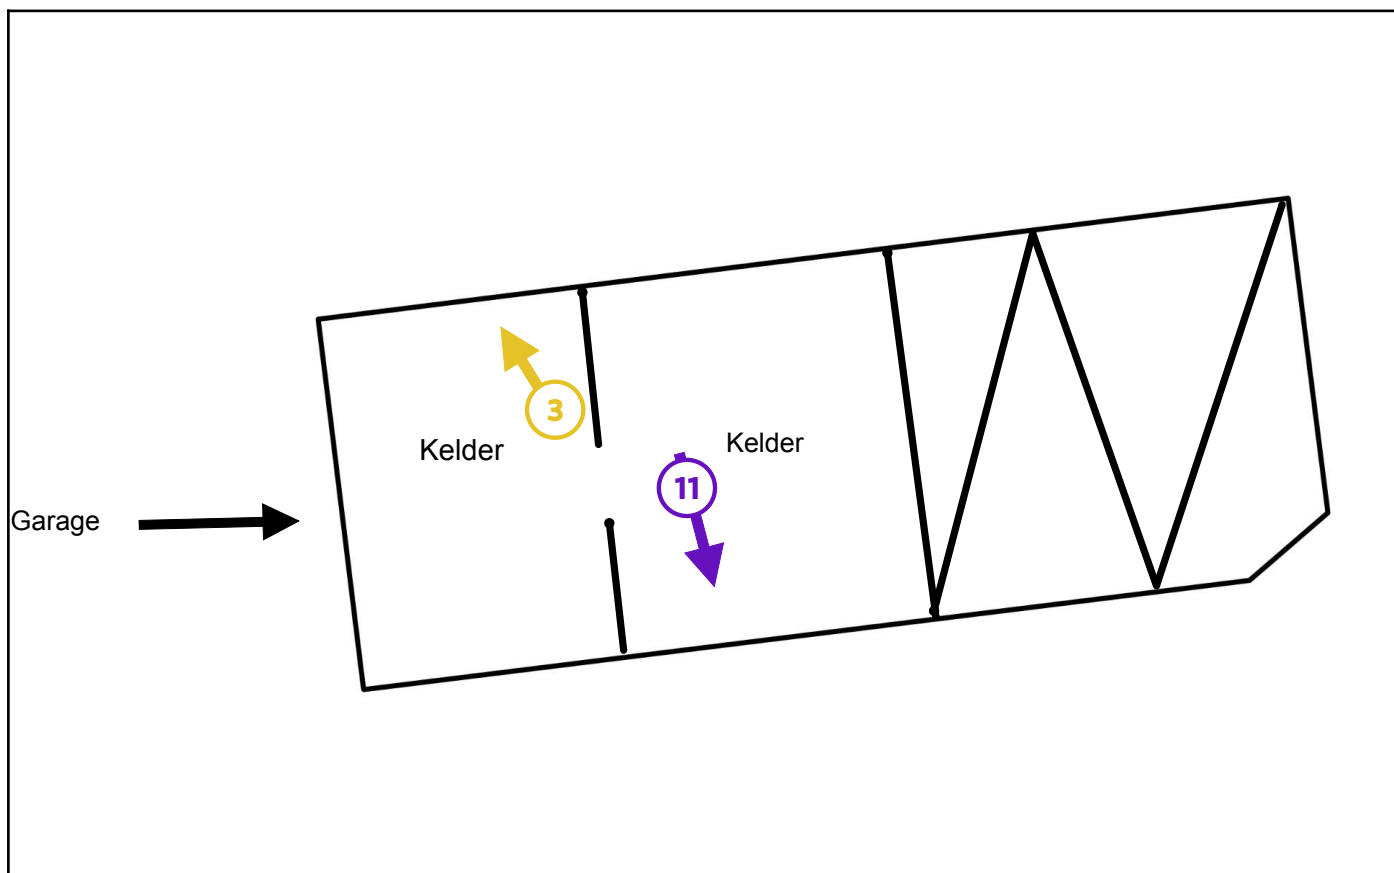
Plan 1.5: Hoofdgebouw plan V-1

Beschrijving	Type	Actie
3. Bakeliet schakelaars/stopcontacten	Asbestmateriaal	Zorgvuldig beheren
11. CV-ketel	Overige ruimte of materiaal	-

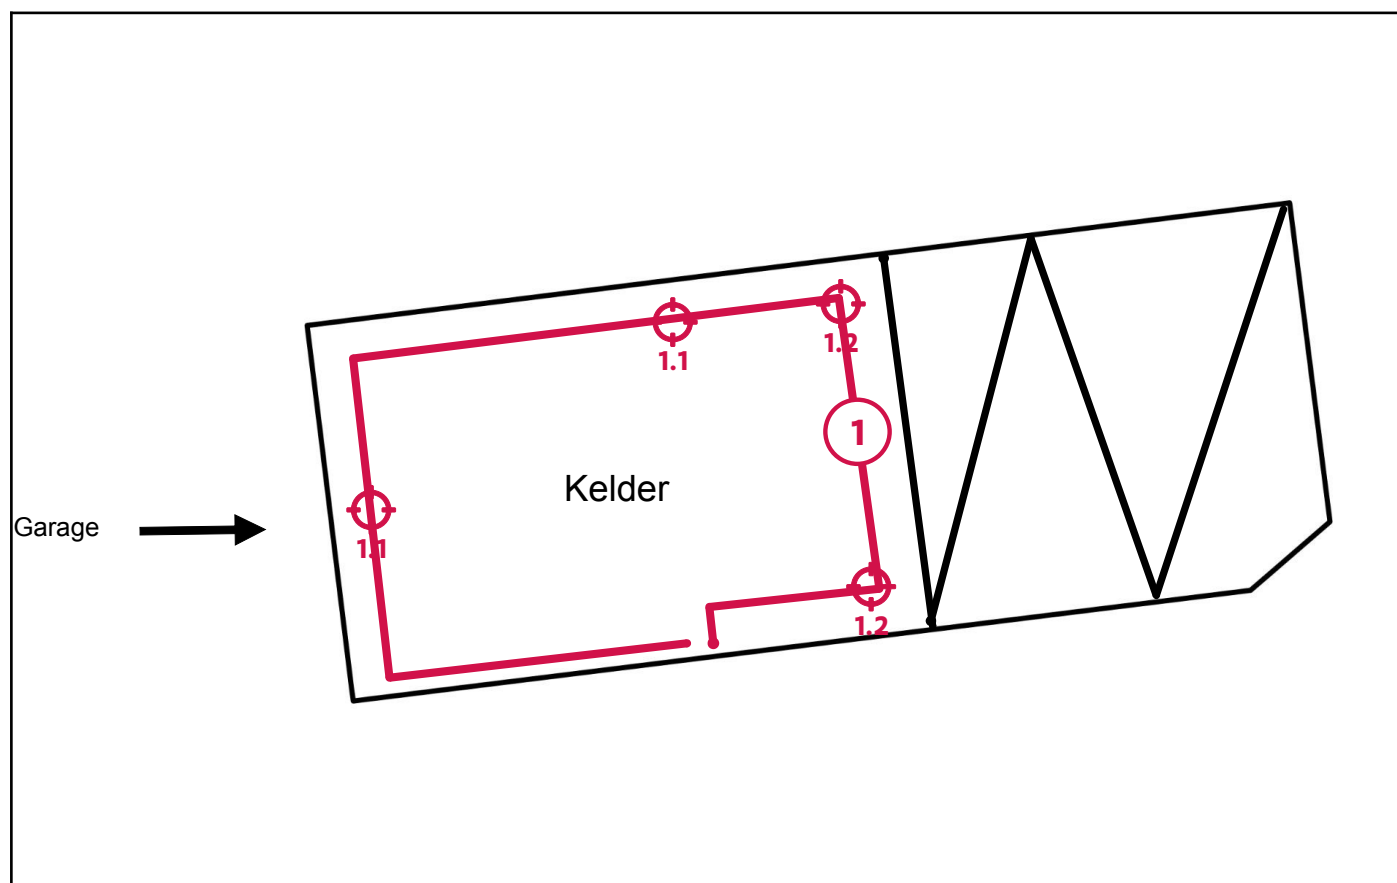
Plan 1.6: Hoofdgebouw plan V-1

Beschrijving	Type	Actie
1. Leidingisolatie (gips)	Asbestmateriaal	Dringend verwijderen
1.1 Code: MM-03 (rechte stukken)	Mengmonster	-
1.2 Code: MM-04 (Bochten)	Mengmonster	-

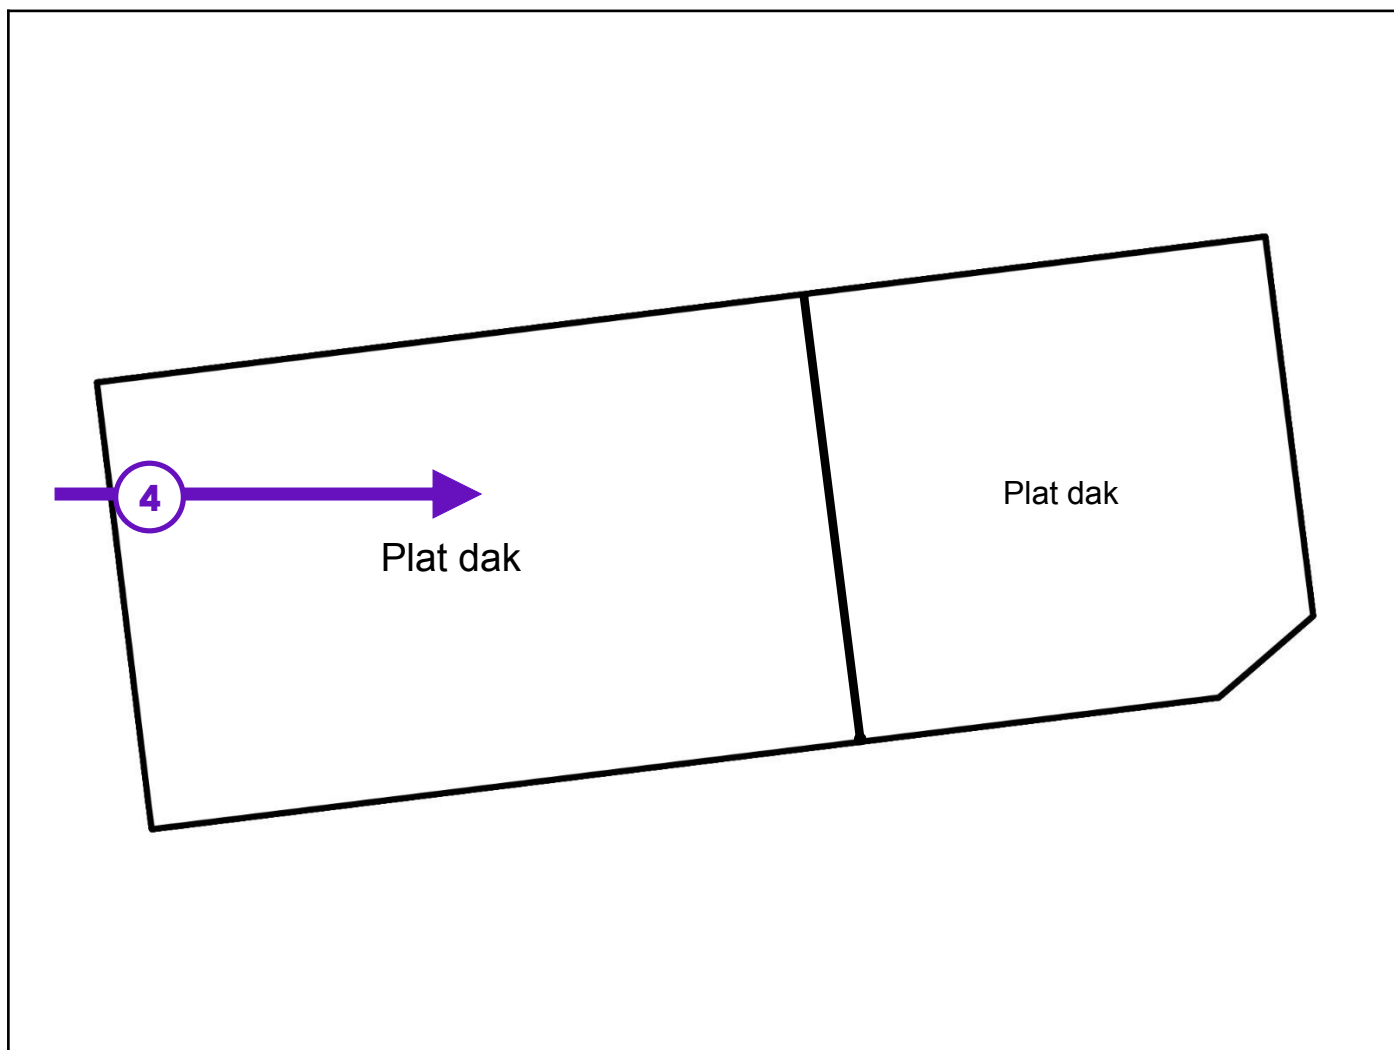
Plan 1.8: Hoofdgebouw plan dak

Beschrijving	Type	Actie
4. Schouw	Beperking	-

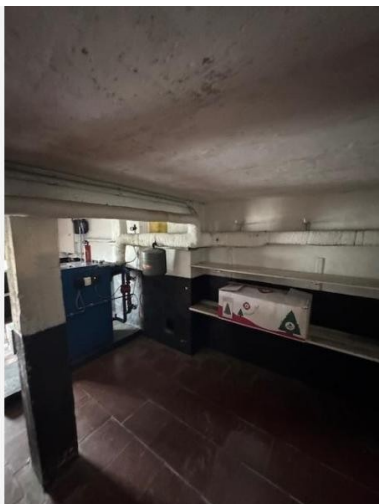
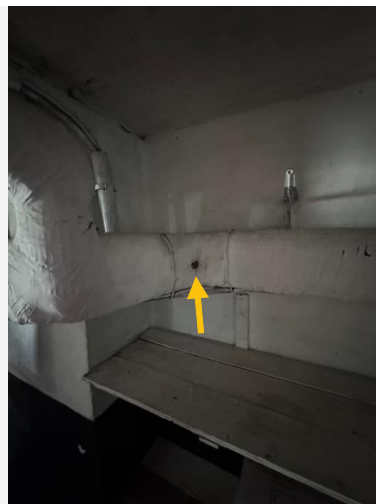
Eindbeoordeling materiaalarisico	Hoog materiaalarisico en/of hoge kans op vezelvrijgave
----------------------------------	--

Gebondenheid	Categorie 2: niet-hechtgebonden met matrix
Asbestsoort (vezeltype)	Amfibool aanwezig, uitgezonderd crocidoliet
Asbestconcentratie	Hoog ($\geq 50\%$)
Afschermingsgraad van het gehele materiaal	Geheel of deels vrij aan de binnenlucht, maar geen contact met binnenluchtstromen
Toestand van het materiaal	Matig beschadigd, matig verweerd

#	Type	Referentie	Resultaat
1.1	Mengmonster	MM-03 (rechte stukken)	Amosiet
1.2	Mengmonster	MM-04 (Bochten)	Amosiet

Beschrijving	Leidingisolatie (gips)
Omgeving	Binnen
Primaire drager	HVAC infrastructuur en uitrusting
Asbestmateriaal	In-situ afwerkingslagen - Thermische isolatie
Bindmiddel van asbestmateriaal	Gips - kalk
Gebondenheid op basis van bindmiddel	Niet-hechtgebonden
Hoeveelheid (lengte - omtrek - dikte - aantal)	<ul style="list-style-type: none">• 2,00 m - 8,00 cm - 4,00 cm - 1 stuk
Totaal volume	0,006 m ³
Eenvoudig bereikbaar	Ja
Bevestigingswijze	<ul style="list-style-type: none">• Verlijmd, ingegoten, versmeerd
Identificatiemethode	Een monstername door de asbestdeskundige met laboanalyse door een asbestlabo.
Destructieve handeling voor identificatie	Nee
Opmerking	De hoeveelheid is een zo nauwkeurig mogelijke opmeting. Hieraan kunnen evenwel geen rechten worden ontleend. Rechte stukken en bochten worden waar mogelijk apart bemonsterd.

Dringend verwijderen

- Verwijder dit asbestmateriaal zo snel mogelijk. Volg de toestand goed op.

- Hermetische zone (erkend asbestverwijderaars)
Deze toepassing kan enkel door een erkende asbestverwijderaars via de methodiek van hermetische zone verwijderd worden omdat verwijdering via de methodiek van eenvoudige handelingen en/of couveusezakmethode niet mogelijk is; en er automatisch een verhoogd risico op vrijgave van asbestvezels (max. concentratie 0,01 vezels/cm - CODEX Art. VI.3-54) ontstaat. (Bron: CODEX - Art. VI.3-61.- par 1.)

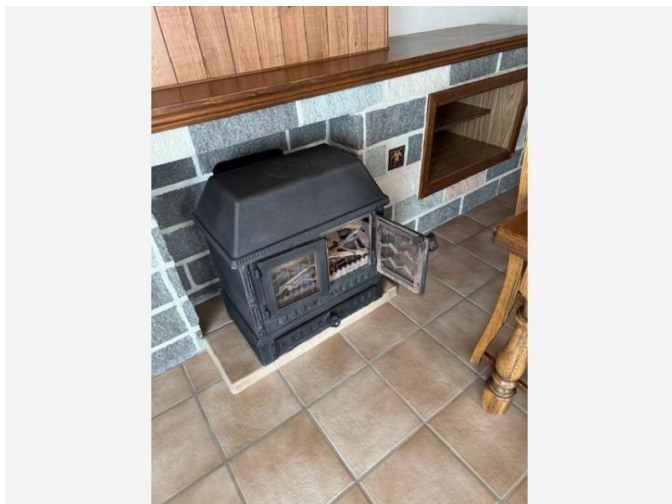
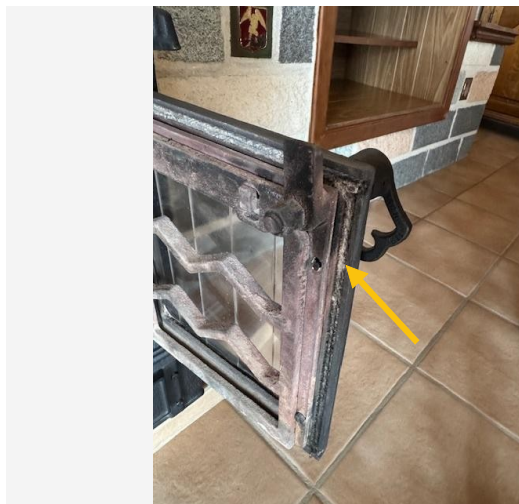
Eindbeoordeling materiaalrisico	Verhoogd materiaalrisico en/of verhoogde kans op vezelvrijgave
---------------------------------	--

Gebondenheid	Categorie 3: niet-hechtgebonden met weinig of geen matrix
Asbestsoort (vezeltype)	Alleen chrysotiel aanwezig
Asbestconcentratie	Hoog ($\geq 50\%$)
Afschermingsgraad van het gehele materiaal	Geheel of deels vrij aan de binnenlucht, maar geen contact met binnenluchtstromen
Toestand van het materiaal	Licht beschadigd, licht verweerd. Intacte calciumsilicaatplaat of materiaal met categorie 3-gebondenheid

#	Type	Referentie	Resultaat
2.1	Puntmonster	MM-06	Chrysotiel

Beschrijving	Kachelkoord
Omgeving	Binnen
Primaire drager	Ruimteverwarming
Asbestmateriaal	Koord, lint, band, strip
Bindmiddel van asbestmateriaal	Weinig of geen bindmiddel (textiel, bevolking, ...)
Gebondenheid op basis van bindmiddel	Niet-hechtgebonden
Hoeveelheid (lengte - omtrek - aantal)	<ul style="list-style-type: none">• 1,00 m - 1,00 cm - 1 stuk
Totale oppervlakte	0,01 m ²
Eenvoudig bereikbaar	Ja
Bevestigingswijze	<ul style="list-style-type: none">• Geklemd
Identificatiemethode	Een monstername door de asbestdeskundige met laboanalyse door een asbestlabo.
Destructieve handeling voor identificatie	Nee

Verwijderen

- Verwijder dit asbestmateriaal zo snel mogelijk. Volg de toestand goed op.

- Eenvoudige handelingen: mag via doe-het-zelf of door werknemer(s) met opleidingsattest eenvoudige handelingen
Deze toepassing kan door een aannemer die over een opleidingsattest eenvoudige handelingen beschikt of door een particulier (doe-het-zelf), verwijderd worden indien er geen verhoogd risico op vrijgave van asbestvezels (max. concentratie 0,01 vezels/cm³ - CODEX Art. VI.3-54) ontstaat en de toepassing voorafgaand wordt gefixeerd/bevochtigd; de individuele elementen zonder machinale werktuigen (boormachine, slijpschijf, hogedrukreiniger,...) en zonder breken of gooien een voor een losgemaakt worden; en ten slotte dubbel en luchtdicht verpakt weggevoerd worden naar een erkend afvalpunt (recyclagepark).

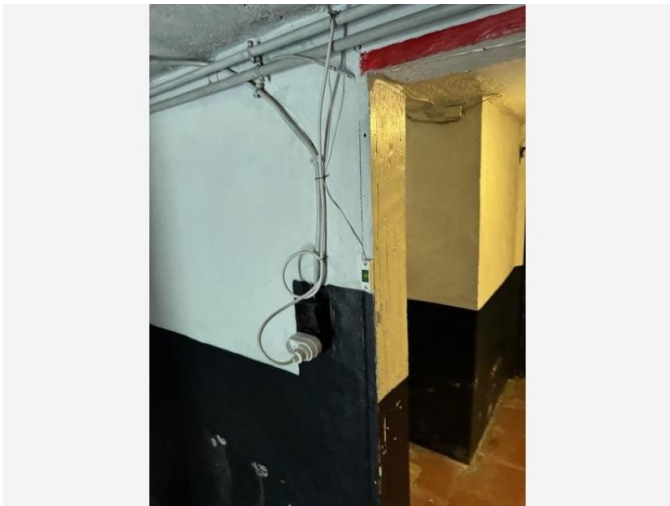
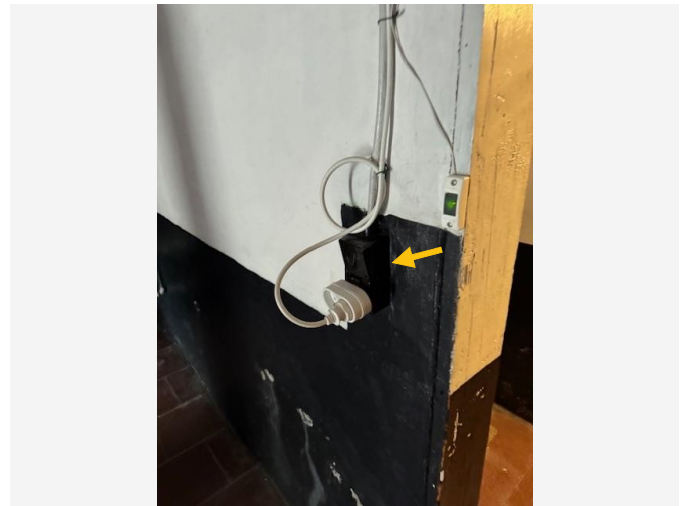
Laag materiaalrisico en/of verlaagde kans op vezelvrijgave

Gebondenheid	Categorie 1: hechtgebonden in oorsprong
Asbestsoort (vezeltype)	Crocidoliet aanwezig
Asbestconcentratie	Laag (< 50%)
Afschermingsgraad van het gehele materiaal	Geheel of deels vrij aan de binnenlucht, maar geen contact met binnenluchtstromen
Toestand van het materiaal	Onbeschadigd, niet verweerd

Beschrijving	Bakeliet schakelaars/stopcontacten
Omgeving	Binnen
Primaire drager	Communicatie en elektrische infrastructuur en uitrusting
Asbestmateriaal	Plaat, paneel, tablet - Type Bakeliet
Bindmiddel van asbestmateriaal	Kunststof of -hars
Gebondenheid op basis van bindmiddel	Hecht
Hoeveelheid (oppervlakte - dikte - aantal)	• 0,10 m ² - 1,00 cm - 1 stuk
Totaal volume	0,001 m ³
Eenvoudig bereikbaar	Ja
Bevestigingswijze	• Geschroefd
Identificatiemethode	De asbestdeskundige beoordeelt het materiaal als asbestverdacht en dus asbesthoudend, en dit zonder monstername. Motivatie: De monstername brengt andere schade aan dan schade die inherent is aan de monstername.
Destructieve handeling voor identificatie	Nee
Opmerking	De hoeveelheid is een zo nauwkeurig mogelijke opmeting. Hieraan kunnen evenwel geen rechten worden ontleend.

Zorgvuldig beheren

- Zorg voor een veilig beheer. Vermijd het beschadigen van het asbestmateriaal. Controleer de toestand jaarlijks op wijzigingen.
- Voer bijkomende staalname(s) uit.

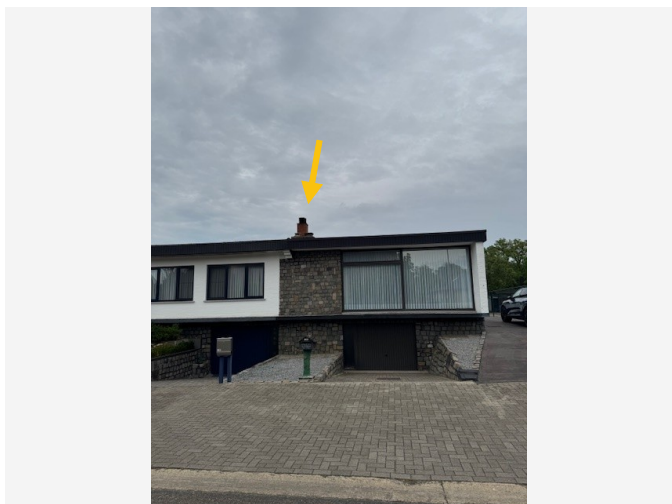
Situeringfoto

Tijdelijke beperking

Reden: Het te onderzoeken materiaal situeert zich hoger dan 3,50 m te rekenen vanaf een veilige ondergrond

Uitleg van de asbestdeskundige: De schouw bevat binnenin mogelijk een asbestcement rookgaskanaal. Laat dit onderzoeken bij eventuele werken.

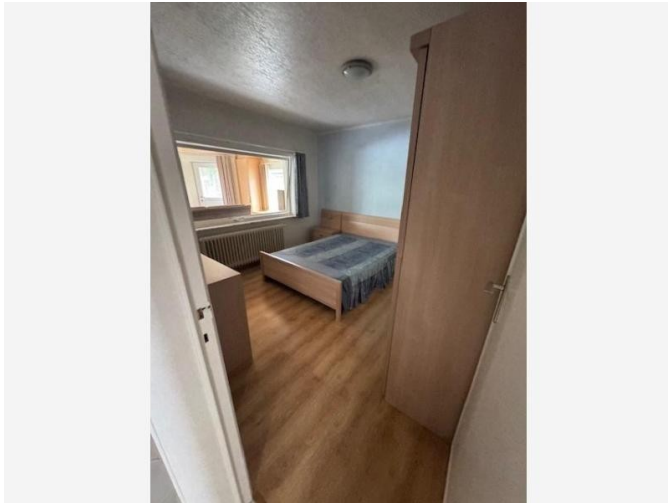
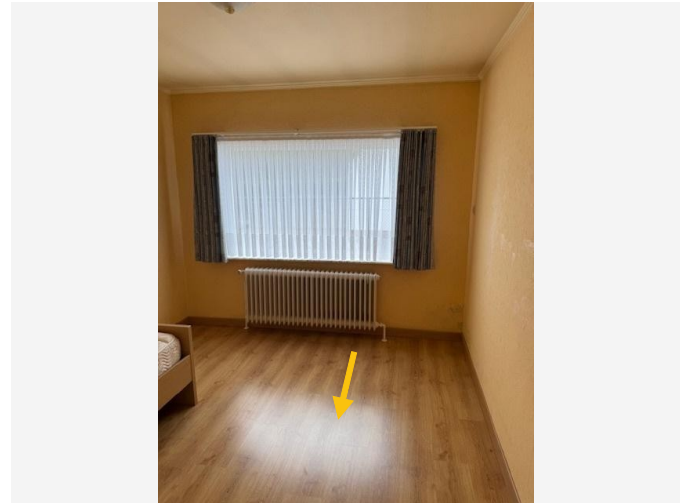
Deze laminaat vloer is niet asbestverdacht, ik kan geen uitspraak doen over eventuele onderliggende lagen vloerbekleding.

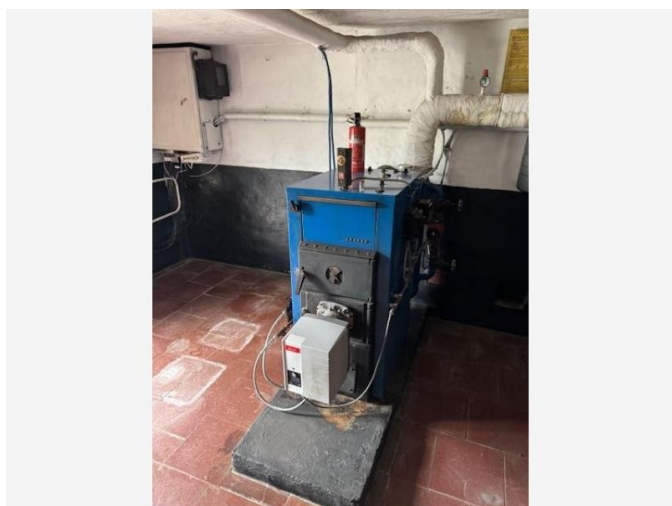
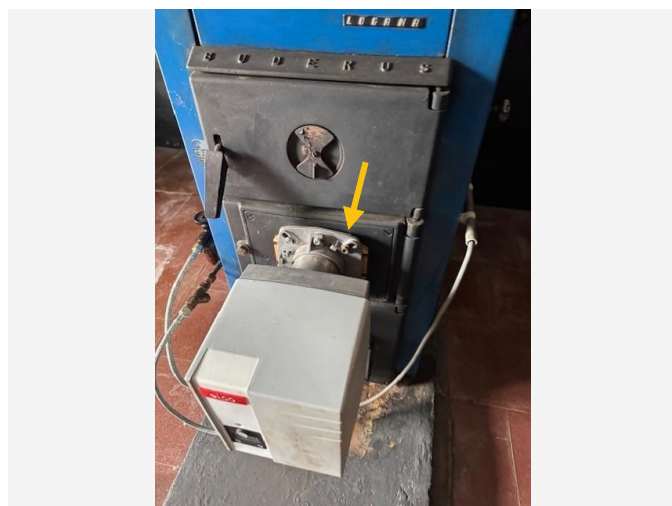
Beschrijving	Notitie	Terug te vinden op plannen
Fiche 11: CV-ketel	Mogelijks bevat deze ketel een asbesthoudende pakking, voer bijkomend onderzoek uit.	Plan 1.5: Hoofdgebouw plan V-1
