Asbestinventarisatetest

Kleinaartstraat 6, 3832 Wellen

Attestnummer : 20260323-000372.000

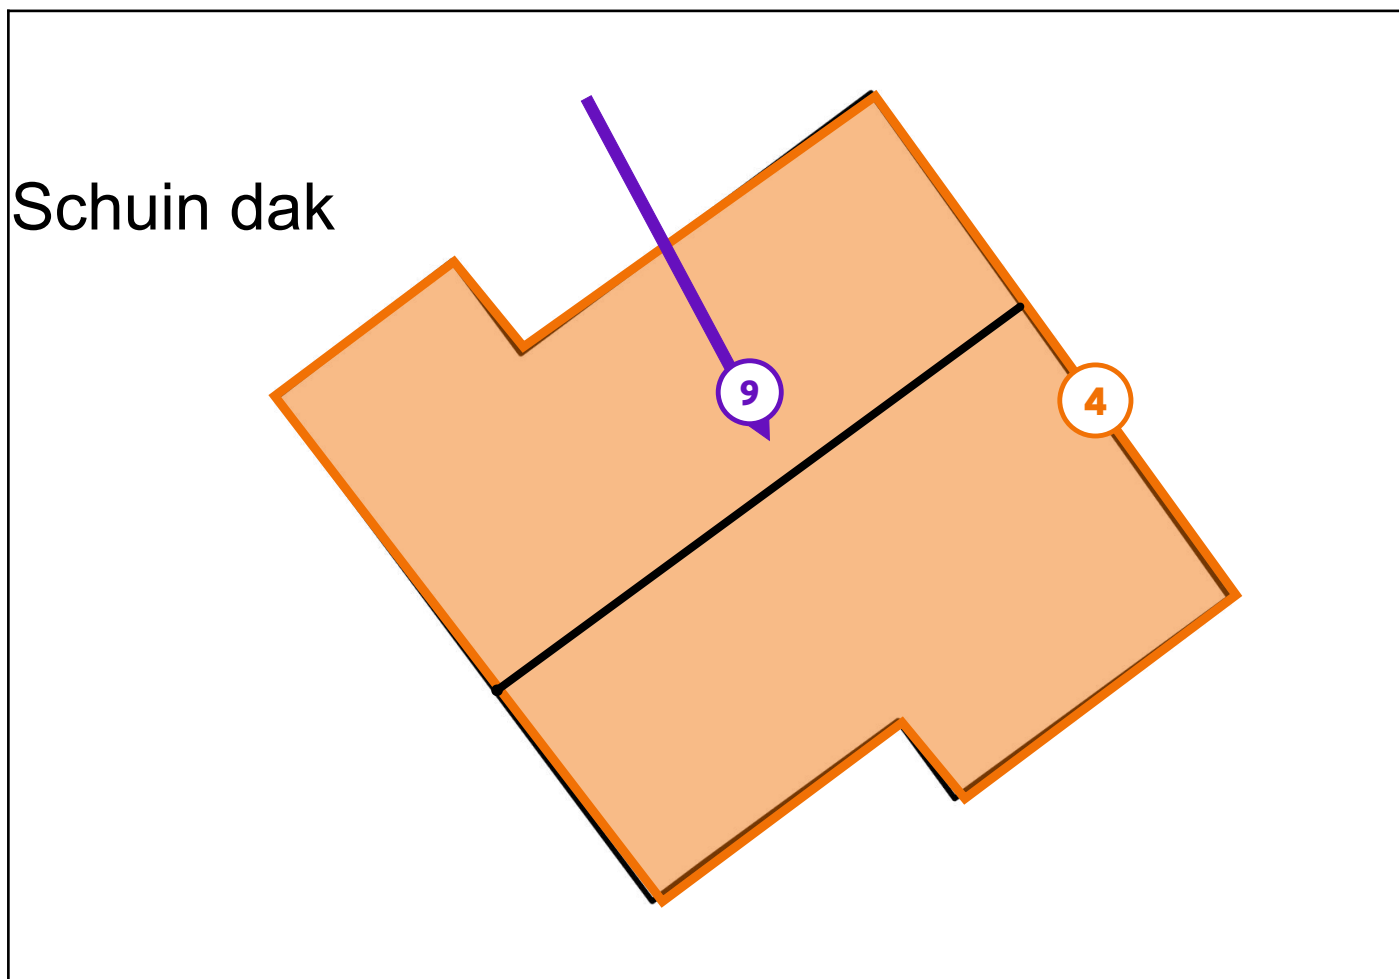
Plan 1.11: Hoofgebouw plan dak

Beschrijving	Type	Actie
4. Dak bestaande uit leien	Asbestmateriaal	Maatregelen nemen
9. Schouw	Beperking	-

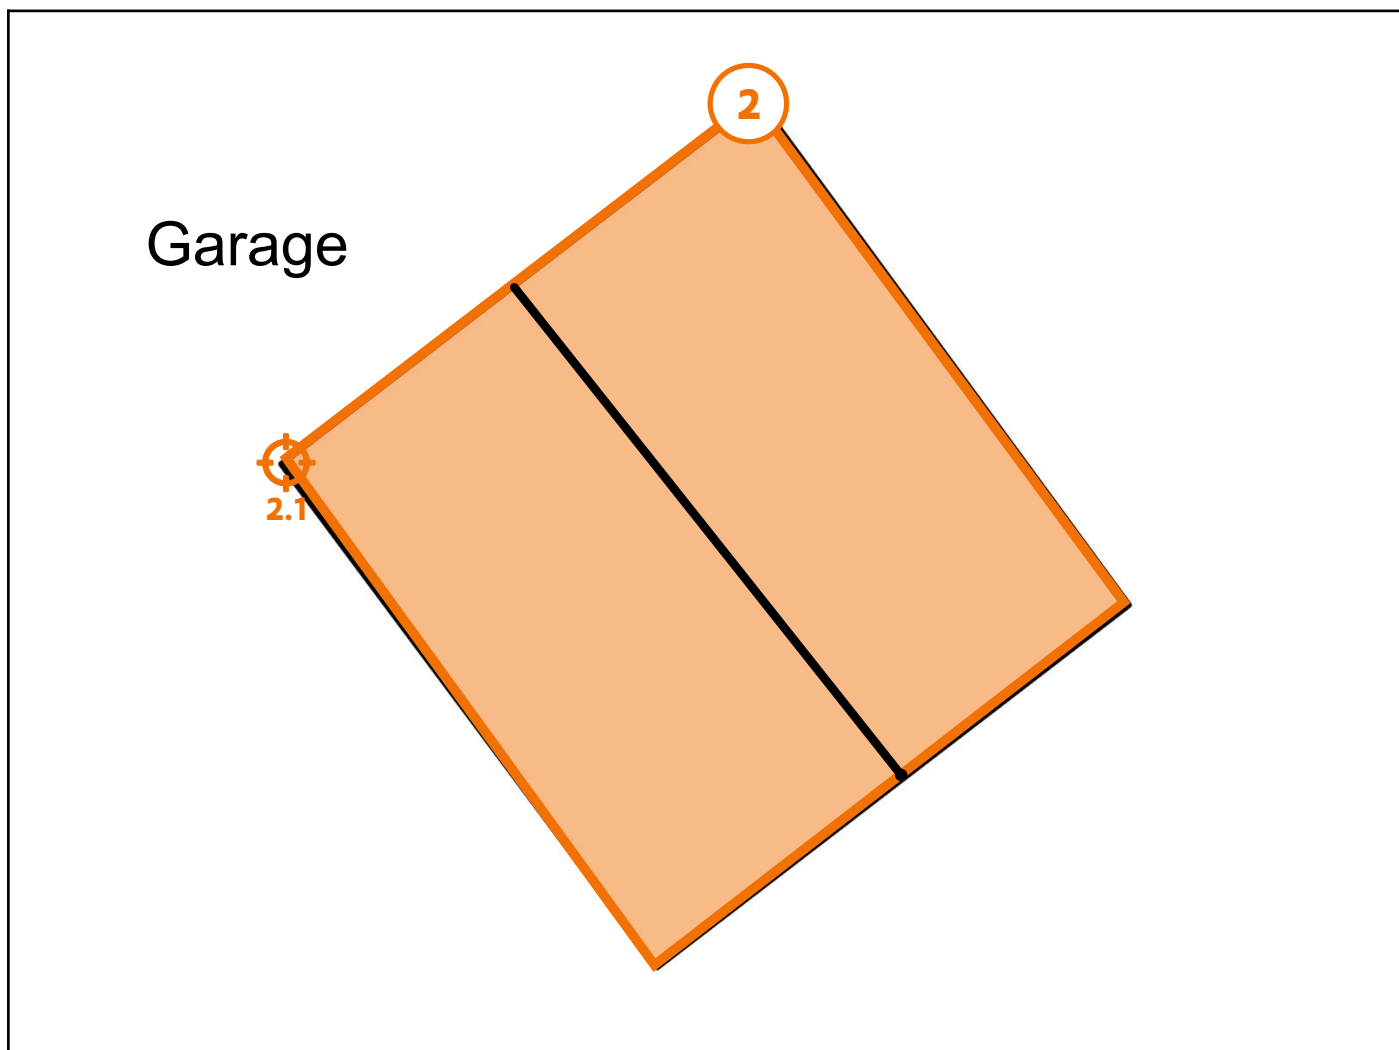
Plan 2.1: Hoofdgebouw plan garage

Beschrijving	Type	Actie
2. Dak bestaande uit golfplaten	Asbestmateriaal	Verwijderen
2.1 Code: MM-05	Puntmonster	-

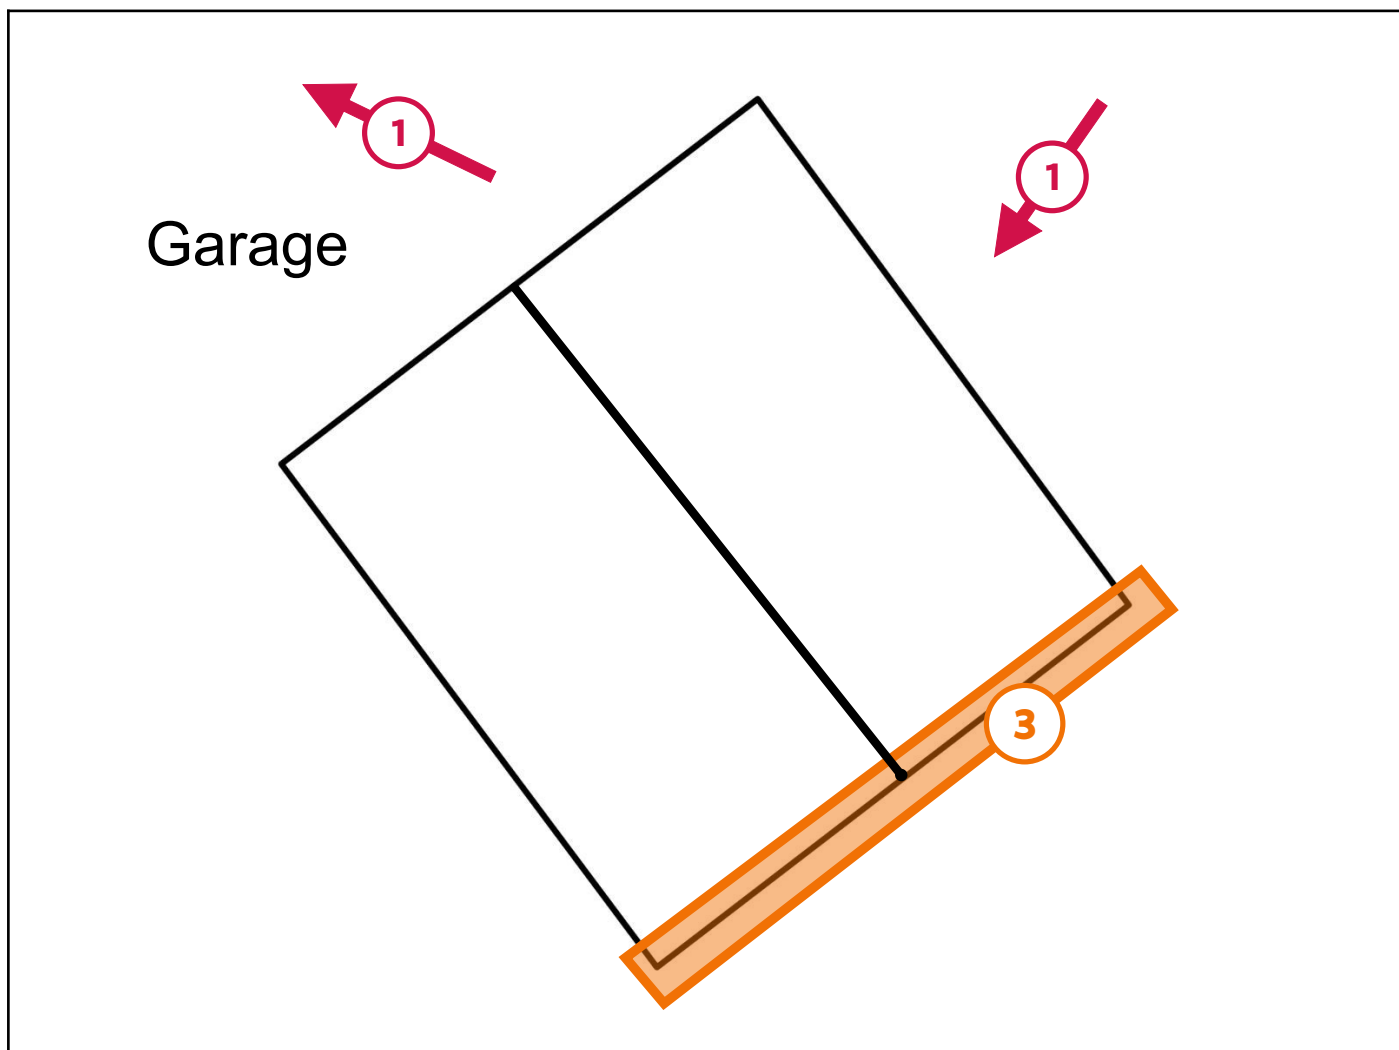
Plan 2.2: Hoofdgebouw plan garage

Beschrijving	Type	Actie
1. Afval (golfplaten)	Asbestmateriaal	Dringend verwijderen
3. Deksteen (garage)	Asbestmateriaal	Verwijderen

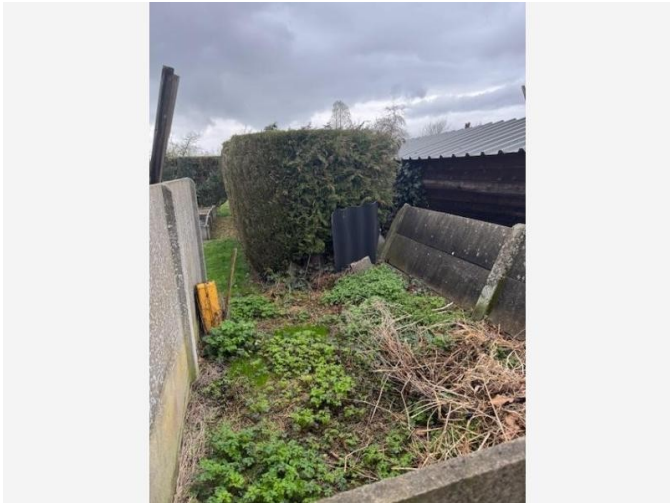
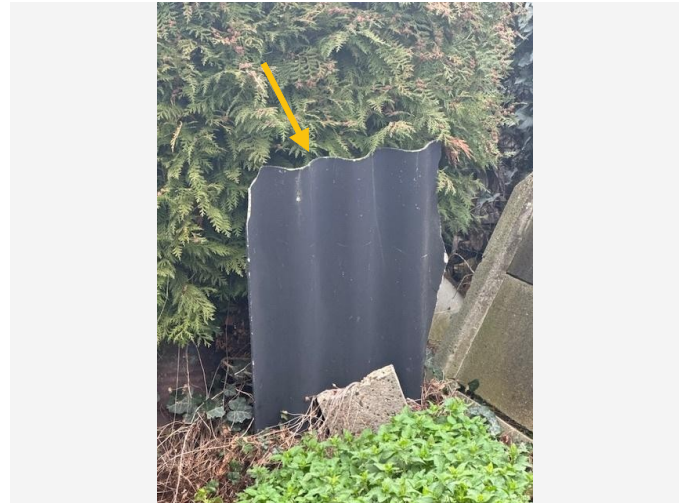
Het asbestmateriaal valt onder de mijlpaal van 2040.

Dringend verwijderen

- Verwijder het asbestafval.
- Voer bijkomende staalname(s) uit.

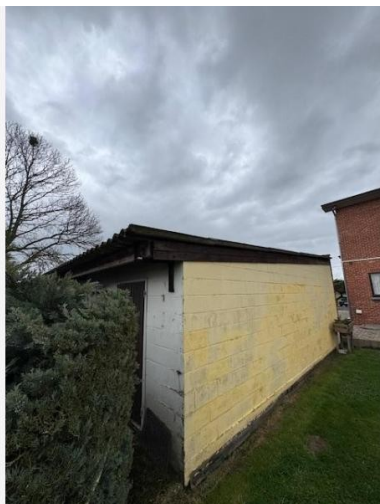
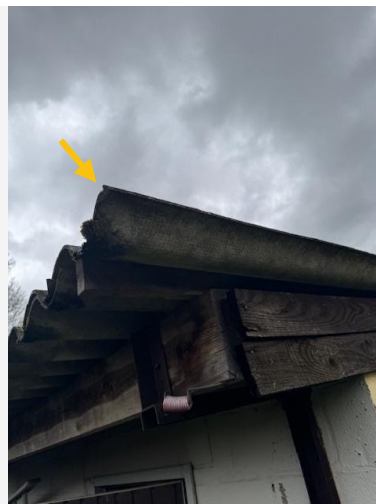
Het asbestmateriaal valt onder de mijlpaal van 2034.

Verwijderen

Eindbeoordeling materiaalrisico	Verhoogd materiaalrisico en/of verhoogde kans op vezelvrijgave
---------------------------------	--

Gebondenheid	Categorie 1: hechtgebonden in oorsprong
Asbestsoort (vezeltype)	Alleen chrysotiel aanwezig
Asbestconcentratie	Laag (< 50%)
Afschermingsgraad van het gehele materiaal	Geheel of deels vrij aan de binnenlucht, maar geen contact met binnenluchtstromen
Toestand van het materiaal	Matig beschadigd, matig verweerd

#	Type	Referentie	Resultaat
2.1	Puntmonster	MM-05	Chrysotiel

Beschrijving	Dak bestaande uit golfplaten
Omgeving	Buiten
Primaire drager	Schuin dak
Asbestmateriaal	Dak- en gevelbekleding - Golfplaat
Bindmiddel van asbestmateriaal	Cement
Gebondenheid op basis van bindmiddel	Hecht
Hoeveelheid (oppervlakte - aantal)	<ul style="list-style-type: none">• 10,00 m² - 1 stuk
Totale oppervlakte	10,00 m ²
Eenvoudig bereikbaar	Ja
Bevestigingswijze	<ul style="list-style-type: none">• Geklemd• Geschroefd
Identificatiemethode	Een monstername door de asbestdeskundige met laboanalyse door een asbestlabo.
Destructieve handeling voor identificatie	Nee
Opmerking	De hoeveelheid is een zo nauwkeurig mogelijke opmeting. Hieraan kunnen evenwel geen rechten worden ontleend.

- Verwijder dit asbestmateriaal zo snel mogelijk. Volg de toestand goed op.
- Hemelwater dat afspoelt van asbestcement daken of gevels kan asbestdeeltjes bevatten. Gebruik het enkel voor gesloten circuits (bv. spoelen toiletten). Reinig na het vervangen van het dak of de gevel de dakgoten en regenwaterput of -ton om asbesthoudend sediment of slib te verwijderen

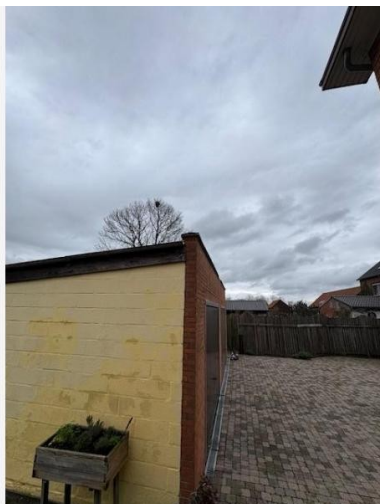
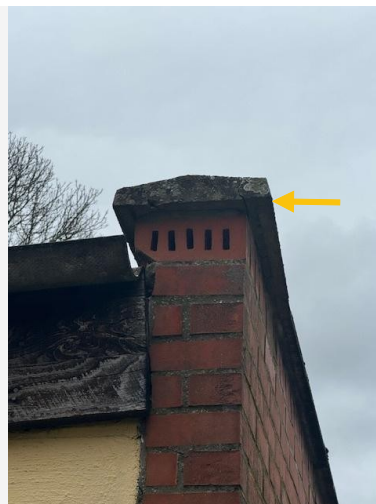
Het asbestmateriaal valt onder de mijlpaal van 2040.

Verwijderen

Eindbeoordeling materiaalrisico	Verhoogd materiaalrisico en/of verhoogde kans op vezelvrijgave
---------------------------------	--

Gebondenheid	Categorie 1: hechtgebonden in oorsprong
Asbestsoort (vezeltype)	Crocidoliet aanwezig
Asbestconcentratie	Laag (< 50%)
Afschermingsgraad van het gehele materiaal	Geheel of deels vrij aan de buitenlucht, maar geen contact met binnenlucht
Toestand van het materiaal	Matig beschadigd, matig verweerd

Beschrijving	Deksteen (garage)
Omgeving	Buiten
Primaire drager	Wand buitenschil
Asbestmateriaal	Deksteen, muurkap - Vol
Bindmiddel van asbestmateriaal	Cement
Gebondenheid op basis van bindmiddel	Hecht
Hoeveelheid (oppervlakte - dikte - aantal)	• 1,00 m ² - 3,00 cm - 1 stuk
Totaal volume	0,03 m ³
Eenvoudig bereikbaar	Ja
Bevestigingswijze	• Verlijmd, ingegoten, versmeerd
Identificatiemethode	<p>De asbestdeskundige beoordeelt het materiaal als asbestverdacht en dus asbesthoudend, en dit zonder monstername.</p> <p>Motivatie: Er is een onderzoeksbeperking die monstername verhindert; De ruimte of het materiaal bevindt zich hoger dan 3,5 meter vanaf een vaste ondergrond.</p>
Destructieve handeling voor identificatie	Nee

- Verwijder dit asbestmateriaal zo snel mogelijk. Volg de toestand goed op.
- Voer bijkomende staalname(s) uit.

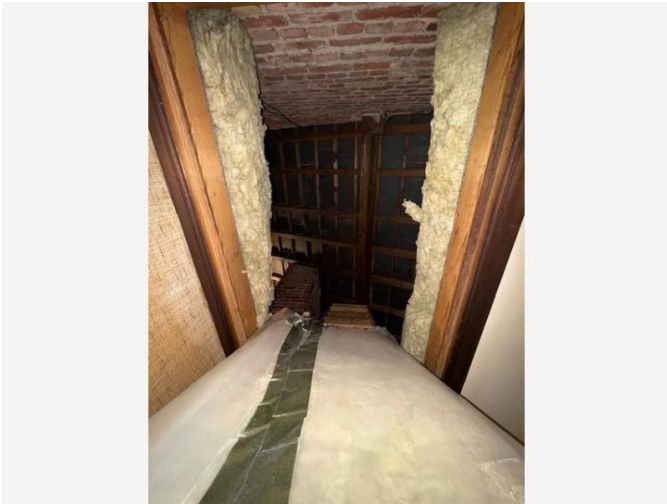
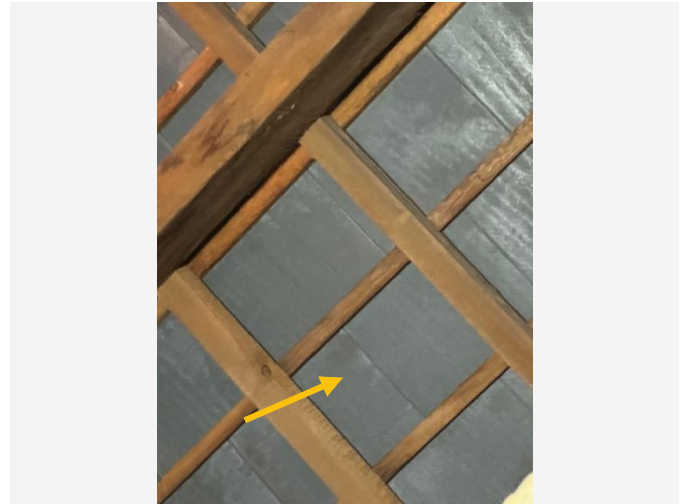
Het asbestmateriaal valt onder de mijlpaal van 2040.

Maatregelen nemen

Beschrijving	Dak bestaande uit leien
Omgeving	Binnen
Primaire drager	Schuin dak
Asbestmateriaal	Dak- en gevelbekleding - Lei, shingle
Bindmiddel van asbestmateriaal	Cement
Gebondenheid op basis van bindmiddel	Hecht
Hoeveelheid (oppervlakte - aantal)	<ul style="list-style-type: none"> • 150,00 m² - 1 stuk
Totale oppervlakte	150,00 m ²
Eenvoudig bereikbaar	<p>Nee</p> <ul style="list-style-type: none"> • Het asbestmateriaal is bedekt (uitgezonderd laag verf, coating, behang, kunststof, textiel) en het wegnemen van het bedekkende materiaal kan niet zonder het bedekkende materiaal te beschadigen.
Bevestigingswijze	<ul style="list-style-type: none"> • Geklemd • Genageld, geniet
Identificatiemethode	<p>De asbestdeskundige beoordeelt het materiaal als asbestverdacht en dus asbesthoudend, en dit zonder monstername.</p> <p>Motivatie: Er is een onderzoeksbeperking die monstername verhindert; De ruimte of het materiaal bevindt zich hoger dan 3,5 meter vanaf een vaste ondergrond.</p>

Destructieve handeling voor identificatie	Nee
Opmerking	Tijdens mijn onderzoek tref ik langs de binnenkant van het dak een asbestverdacht leien dak aan, langs de buitenkant is er dan een roofing dak geplaatst over het leien dak. Geen mogelijkheid via de binnenkant om een staal te nemen vanwege de hoogte.

- Verwijder dit asbestmateriaal zo snel mogelijk. Volg de toestand goed op.
- Hemelwater dat afspoelt van asbestcement daken of gevels kan asbestdeeltjes bevatten. Gebruik het enkel voor gesloten circuits (bv. spoelen toiletten). Reinig na het vervangen van het dak of de gevel de dakgoten en regenwaterput of -ton om asbesthoudend sediment of slib te verwijderen
- Voer bijkomende staalname(s) uit.

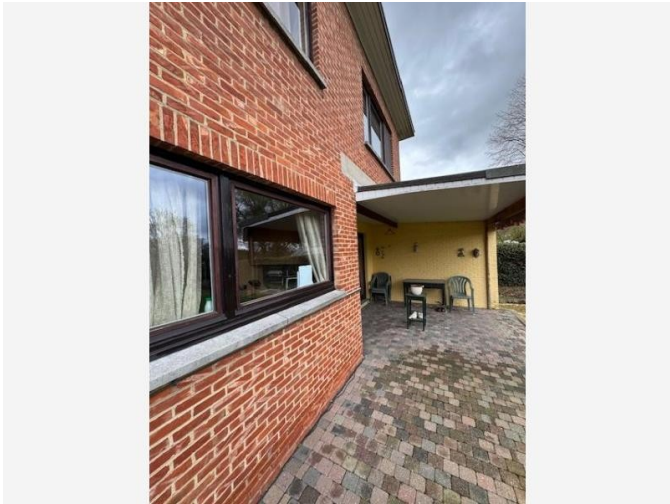
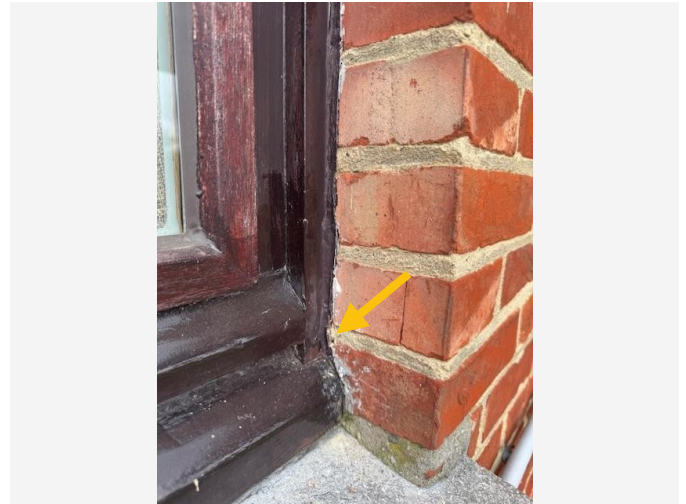
Beschrijving	Mastiek
Omgeving	Binnen
Primaire drager	Wandopening verticaal (raam, deur, ...)
Asbestmateriaal	In-situ afwerkingslagen - Pasta, stopverf, voegsel, stopsel, vulsel, mastiek, kitten, ...
Bindmiddel van asbestmateriaal	Kitten, mastiek, pasta
Gebondenheid op basis van bindmiddel	Hecht
Hoeveelheid (gewicht - aantal)	<ul style="list-style-type: none">• 0,30 kg - 16 stuks
Totaal gewicht	4,80 kg
Eenvoudig bereikbaar	Ja
Bevestigingswijze	<ul style="list-style-type: none">• Verlijmd, ingegoten, versmeerd
Identificatiemethode	Een monstername door de asbestdeskundige met laboanalyse door een asbestlabo.
Destructieve handeling voor identificatie	Nee
Opmerking	De hoeveelheid is een zo nauwkeurig mogelijke opmeting. Hieraan kunnen evenwel geen rechten worden ontleend.

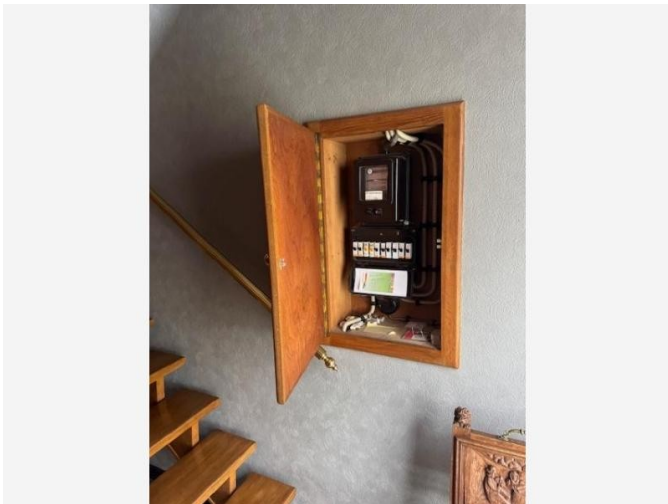
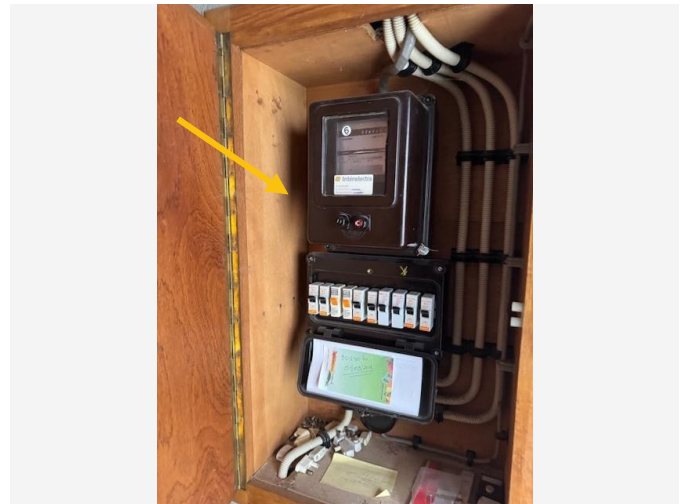
Beschrijving	Bakeliet meter
Omgeving	Binnen
Primaire drager	Communicatie en elektrische infrastructuur en uitrusting
Asbestmateriaal	Plaat, paneel, tablet - Type Bakeliet
Bindmiddel van asbestmateriaal	Kunststof of -hars
Gebondenheid op basis van bindmiddel	Hecht
Hoeveelheid (oppervlakte - dikte - aantal)	• 0,10 m ² - 1,00 cm - 1 stuk
Totaal volume	0,001 m ³
Eenvoudig bereikbaar	Ja
Bevestigingswijze	• Geschroefd
Identificatiemethode	<p>De asbestdeskundige beoordeelt het materiaal als asbestverdacht en dus asbesthoudend, en dit zonder monsternamen.</p> <p>Motivatie: De materialen behoren niet toe aan de eigenaar voor wie de asbestdeskundige de asbestinventaris uitvoert.</p>
Destructieve handeling voor identificatie	Nee
Opmerking	De hoeveelheid is een zo nauwkeurig mogelijke opmeting. Hieraan kunnen evenwel geen rechten worden ontleend. Deze bakeliet toepassing is eigendom van de stroomleverancier.

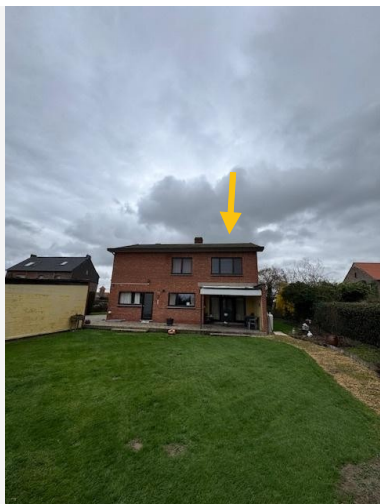
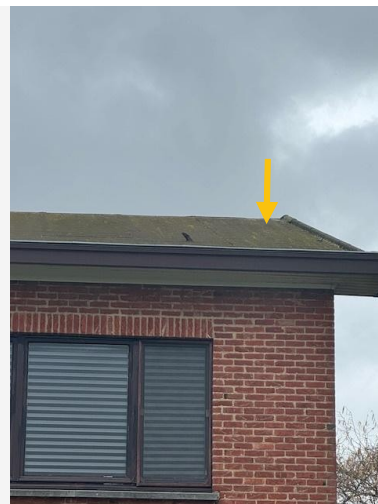
Beschrijving	Roofing
Omgeving	Buiten
Primaire drager	Plat dak
Asbestmateriaal	Dak- en gevelbekleding - Roofing
Bindmiddel van asbestmateriaal	Bitumen (roofing, teer, asfalt)
Gebondenheid op basis van bindmiddel	Hecht
Hoeveelheid (oppervlakte - aantal)	<ul style="list-style-type: none">• 100,00 m² - 1 stuk
Totale oppervlakte	100,00 m ²
Eenvoudig bereikbaar	Ja
Bevestigingswijze	<ul style="list-style-type: none">• Verlijmd, ingegoten, versmeerd
Identificatiemethode	<p>De asbestdeskundige beoordeelt het materiaal als asbestverdacht en dus asbesthoudend, en dit zonder monstername.</p> <p>Motivatie: Er is een onderzoeksbeperking die monstername verhindert; De ruimte of het materiaal bevindt zich hoger dan 3,5 meter vanaf een vaste ondergrond.</p>
Destructieve handeling voor identificatie	Nee
Opmerking	Staalname tot op de eventuele onderliggende lagen is niet mogelijk zonder uitbreiding naar een destructief onderzoek. Geen staalnamen mogelijk doordat het dak zich hoger dan 3.5M vanaf een veilige ondergrond situeert.

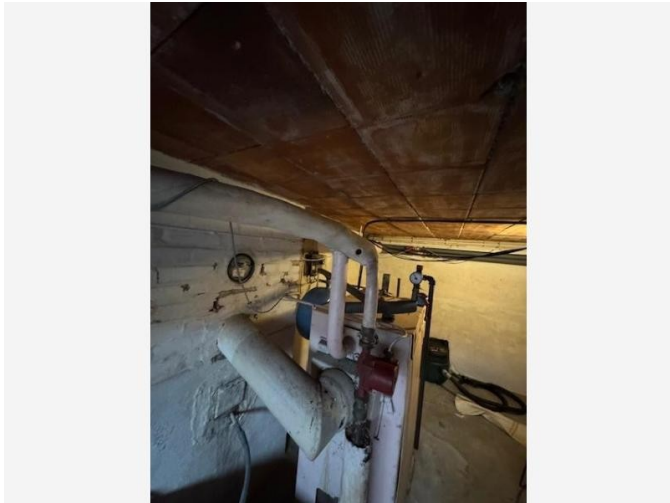
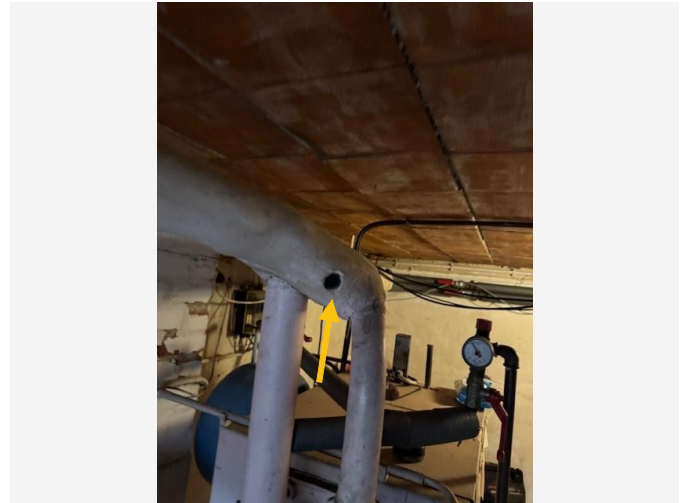
Beschrijving	Leidingisolatie (gips)
Omgeving	Binnen
Primaire drager	HVAC infrastructuur en uitrusting
Bindmiddel van materiaal	Gips - kalk
Gebondenheid op basis van bindmiddel	Niet-hechtgebonden
Hoeveelheid (lengte - omtrek - dikte - aantal)	<ul style="list-style-type: none">• 1,50 m - 10,00 cm - 5,00 cm - 1 stuk
Totaal volume	0,008 m ³
Identificatiemethode	Een monstername door de asbestdeskundige met laboanalyse door een asbestlabo.
Destructieve handeling voor identificatie	Nee
Opmerking	De hoeveelheid is een zo nauwkeurig mogelijke opmeting. Hieraan kunnen evenwel geen rechten worden ontleend. Rechte stukken en bochten worden waar mogelijk apart bemonsterd.

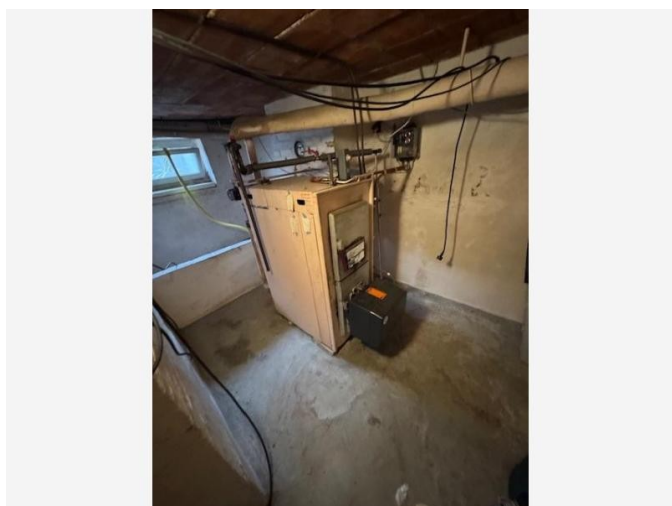
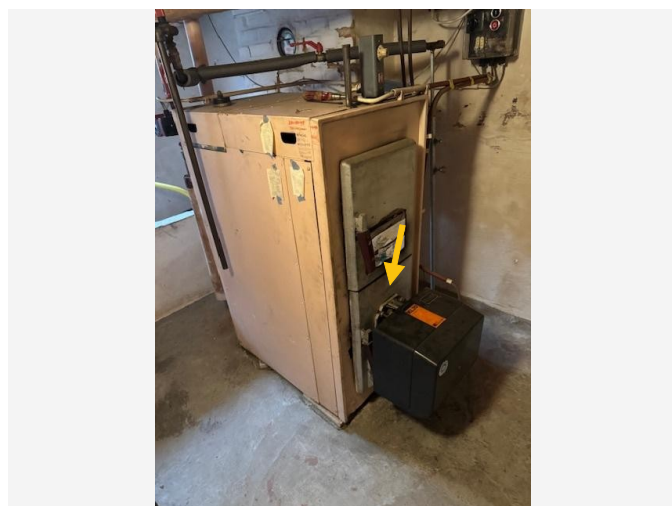
Beschrijving	Notitie	Terug te vinden op plannen
Fiche 15: CV-ketel	De CV-ketel bevat mogelijk asbesthoudende pakkingen en/of elementen. Laat ze onderzoeken bij onderhoud of vervanging.	-
