# Asbestinventarisatetest

Betonweg 33, 3740 Bilzen-Hoeselt

Attestnummer : 20260220-000238.000

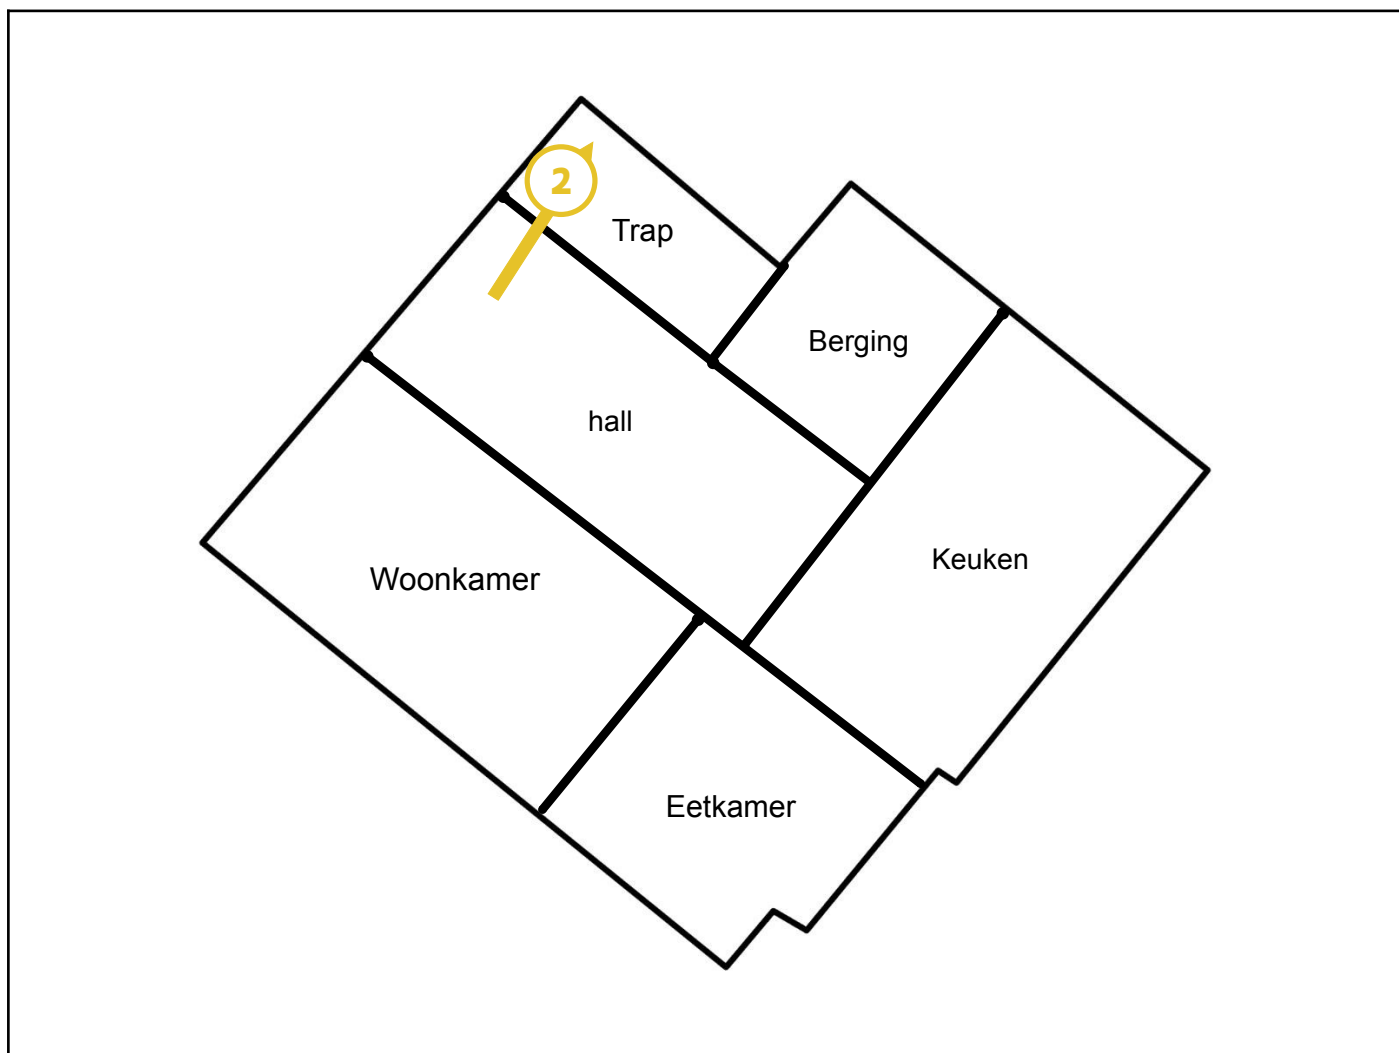
## Plan 1.3: Hoofdgebouw plan V-0

Beschrijving	Type	Actie
2. Bakeliet schakelkast	Asbestmateriaal	Zorgvuldig beheren

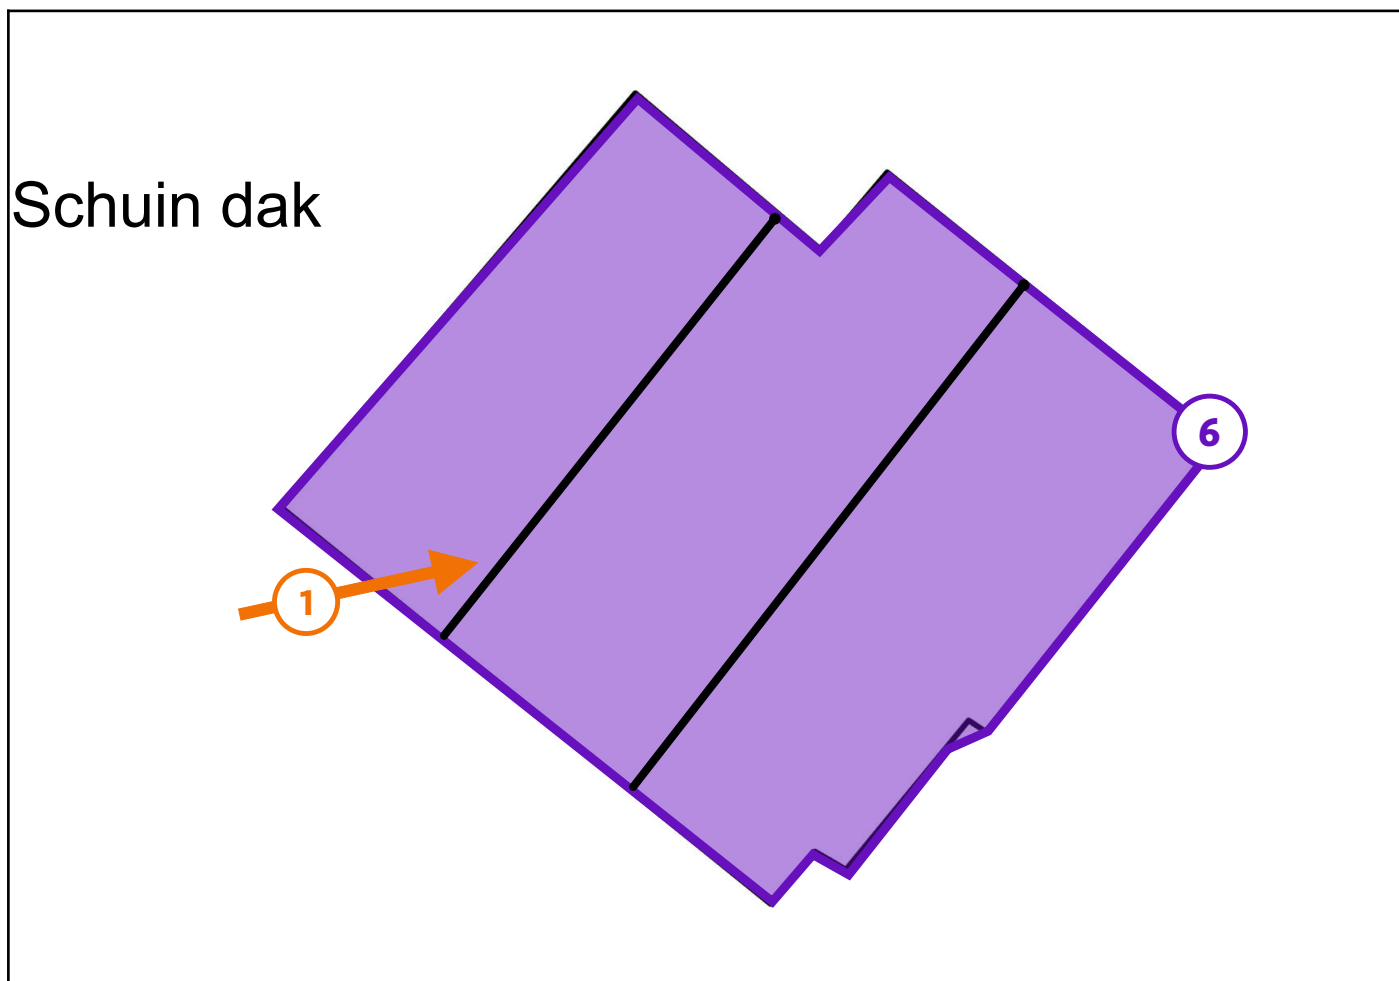
## Plan 1.8: Hoofdgebouw plan dak

Beschrijving	Type	Actie
1. Rookgaskanaal	Asbestmateriaal	<a href="#">Verwijderen</a>
6. Dakbedekking bestaande uit pannen (niet verdacht)	Overige ruimte of materiaal	-

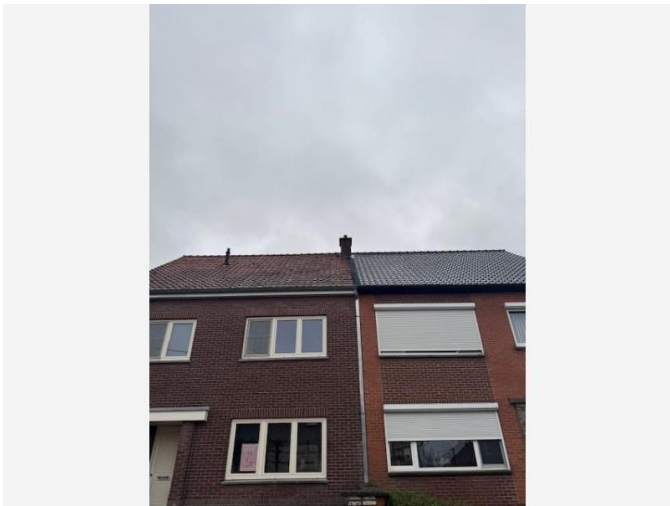
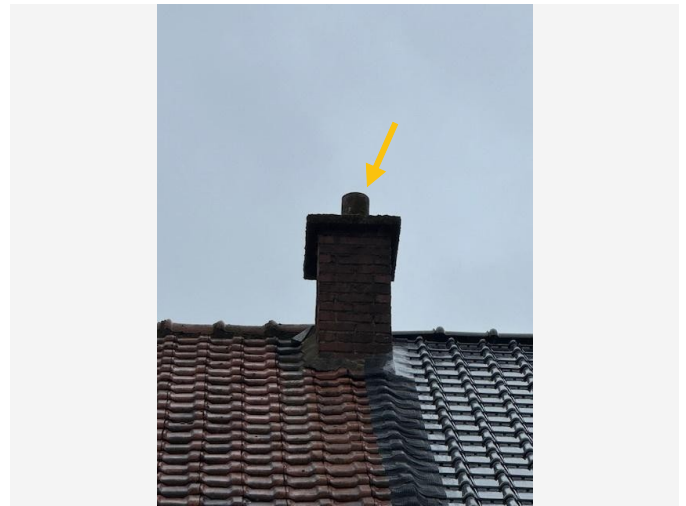
Overzichtsfoto

Detailfoto

Het asbestmateriaal valt onder de mijlpaal van 2034.

Verwijderen

Verhoogd materiaalrisico en/of verhoogde kans op vezelvrijgave

<b>Gebondenheid</b>	Categorie 1: hechtgebonden in oorsprong
<b>Asbestsoort (vezeltype)</b>	Crocidoliet aanwezig
<b>Asbestconcentratie</b>	Laag (< 50%)
<b>Afschermingsgraad van het gehele materiaal</b>	Geheel of deels vrij aan de buitenlucht
<b>Toestand van het materiaal</b>	Matig beschadigd, matig verweerd

Beschrijving	Rookgaskanaal
Omgeving	Buiten
Primaire drager	HVAC infrastructuur en uitrusting
Asbestmateriaal	Rookgaskanaal
Bindmiddel van asbestmateriaal	Cement
Gebondenheid op basis van bindmiddel	Hecht
Hoeveelheid (lengte - omtrek - dikte - aantal)	<ul style="list-style-type: none"><li>• 0,50 m - 12,00 cm - 6,00 cm - 1 stuk</li></ul>
Totaal volume	0,004 m <sup>3</sup>
Eenvoudig bereikbaar	Ja
Bevestigingswijze	<ul style="list-style-type: none"><li>• Verlijmd, ingegoten, versmeerd</li></ul>
Identificatiemethode	<p>De asbestdeskundige beoordeelt het materiaal als asbestverdacht en dus asbesthoudend, en dit zonder monstername.</p> <p>Motivatie: Er is een onderzoeksbeperking die monstername verhindert; De ruimte of het materiaal bevindt zich hoger dan 3,5 meter vanaf een vaste ondergrond.</p>
Destructieve handeling voor identificatie	Nee
Opmerking	De hoeveelheid is een zo nauwkeurig mogelijke opmeting. Hieraan kunnen evenwel geen rechten worden ontleend.

- Zorg voor een veilig beheer. Vermijd het beschadigen van het asbestmateriaal. Controleer de toestand jaarlijks op wijzigingen.
- Voer bijkomende staalname(s) uit.

- Eenvoudige handelingen: mag via doe-het-zelf of door werknemer(s) met opleidingsattest eenvoudige handelingen  
Deze toepassing kan door een aannemer die over een opleidingsattest eenvoudige handelingen beschikt of door een particulier (doe-het-zelf), verwijderd worden indien er geen verhoogd risico op vrijgave van asbestvezels (max. concentratie 0,01 vezels/cm<sup>3</sup> - CODEX Art. VI.3-54) ontstaat en de toepassing voorafgaand wordt gefixeerd/bevochtigd; de individuele elementen zonder machinale werktuigen (boormachine, slijpschijf, hogedrukreiniger,...) en zonder breken of gooien een voor een losgemaakt worden; en ten slotte dubbel en luchtdicht verpakt weggevoerd worden naar een erkend afvalpunt (recyclagepark).

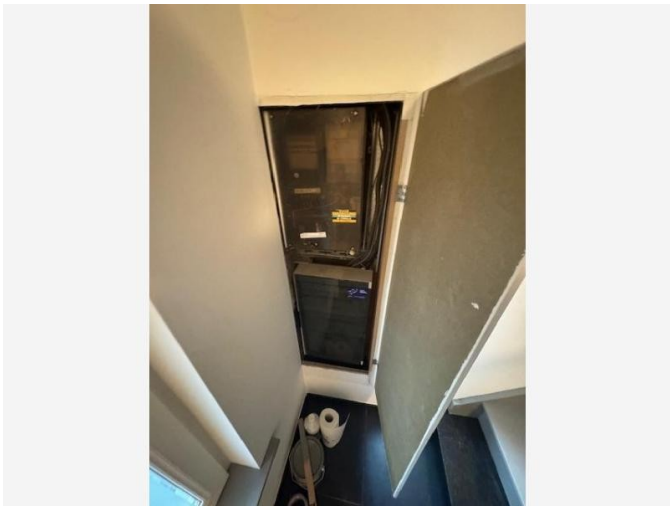
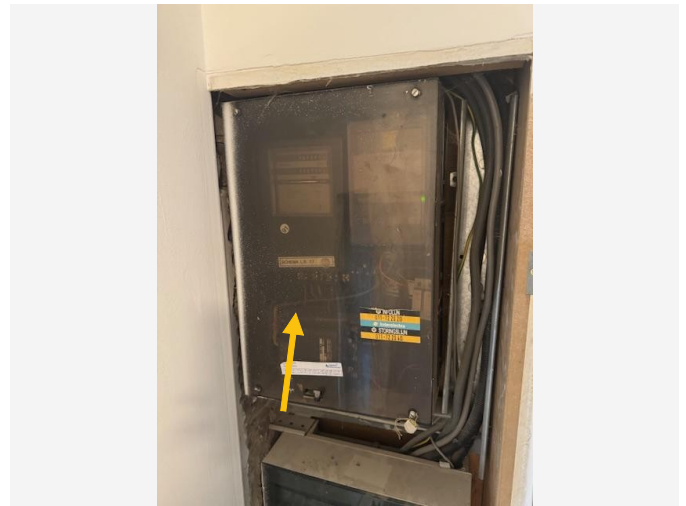
Overzichtsfoto

Detailfoto

Het asbestmateriaal valt onder de mijlpaal van 2040.

Zorgvuldig beheren

Zeer laag materiaalrisico en/of zeer lage kans op vezelvrijgave

<b>Gebondenheid</b>	Categorie 1: hechtgebonden in oorsprong
<b>Asbestsoort (vezeltype)</b>	Crocidoliet aanwezig
<b>Asbestconcentratie</b>	Laag (< 50%)
<b>Afschermingsgraad van het gehele materiaal</b>	Stootvaste afscherming of omkasting
<b>Toestand van het materiaal</b>	Onbeschadigd, niet verweerd

Beschrijving	Bakeliet schakelkast
Omgeving	Binnen
Primaire drager	Communicatie en elektrische infrastructuur en uitrusting
Asbestmateriaal	Plaat, paneel, tablet - Type Bakeliet
Bindmiddel van asbestmateriaal	Kunststof of -hars
Gebondenheid op basis van bindmiddel	Hecht
Hoeveelheid (oppervlakte - dikte - aantal)	<ul style="list-style-type: none"> <li>• 0,20 m<sup>2</sup> - 1,00 cm - 1 stuk</li> </ul>
Totaal volume	0,002 m <sup>3</sup>
Eenvoudig bereikbaar	Ja
Bevestigingswijze	<ul style="list-style-type: none"> <li>• Geschroefd</li> </ul>
Identificatiemethode	<p>De asbestdeskundige beoordeelt het materiaal als asbestverdacht en dus asbesthoudend, en dit zonder monsternamen.</p> <p>Motivatie: De materialen behoren niet toe aan de eigenaar voor wie de asbestdeskundige de asbestinventaris uitvoert.</p>
Destructieve handeling voor identificatie	Nee
Opmerking	De hoeveelheid is een zo nauwkeurig mogelijke opmeting. Hieraan kunnen evenwel geen rechten worden ontleend. Teller is eigendom van de stroomleverancier.

- Zorg voor een veilig beheer. Vermijd het beschadigen van het asbestmateriaal. Controleer de toestand jaarlijks op wijzigingen.
- Voer bijkomende staalname(s) uit.

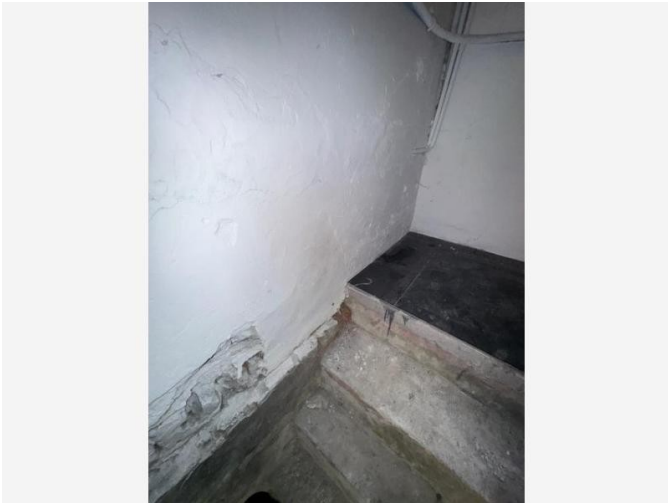
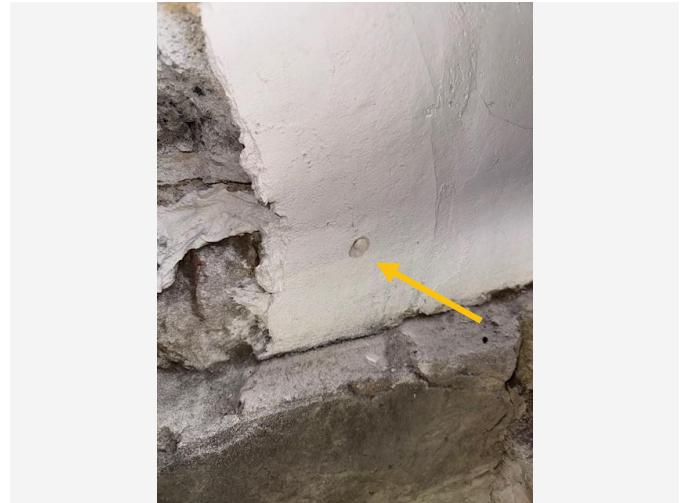
## Fiche 3: Pleisterwerk wanden

Geen asbest

#	Type	Referentie	Resultaat
3.1	Mengmonster	MM-01	Geen asbest

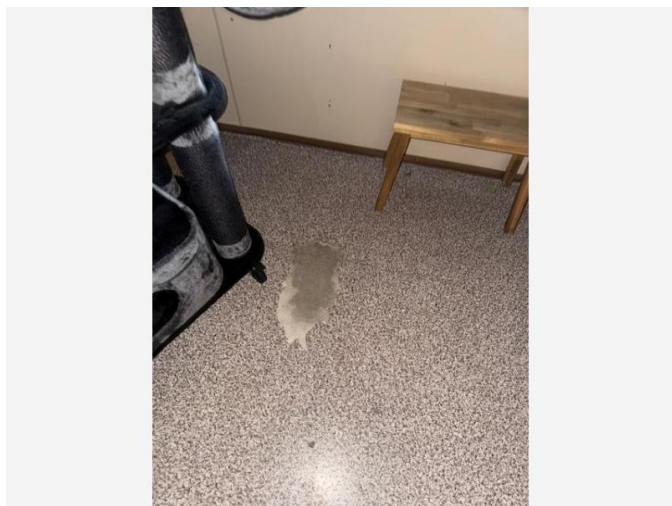
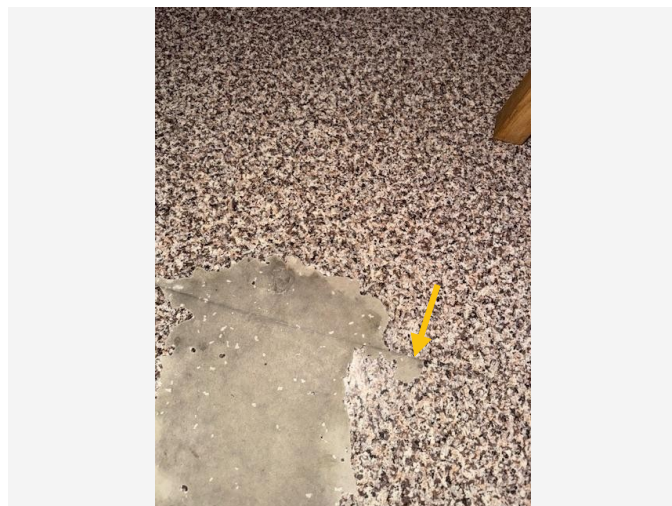
## Fiche 4: Vinylzeil (vloer)

Geen asbest

#	Type	Referentie	Resultaat
4.1	Puntmonster	MM-02	Geen asbest
