# Asbestinventarisatetest

Meldertsesteenweg 3/5, 3583 Beringen

Attestnummer : 20241114-000171.000

Uitgegeven op : 14.11.2024

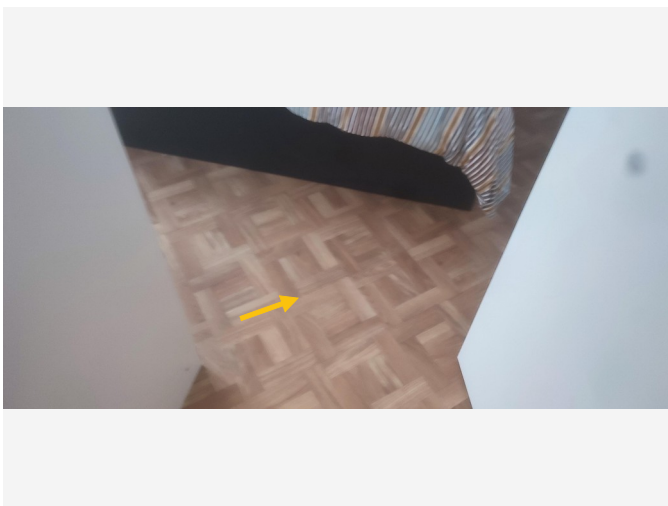
Vrije foto

de vloerzeilen zijn soepel en plooibare linoleum en zijn niet asbestverdacht  
ze liggen ook los en er is dus ook geen sprake van asbesthoudende lijm

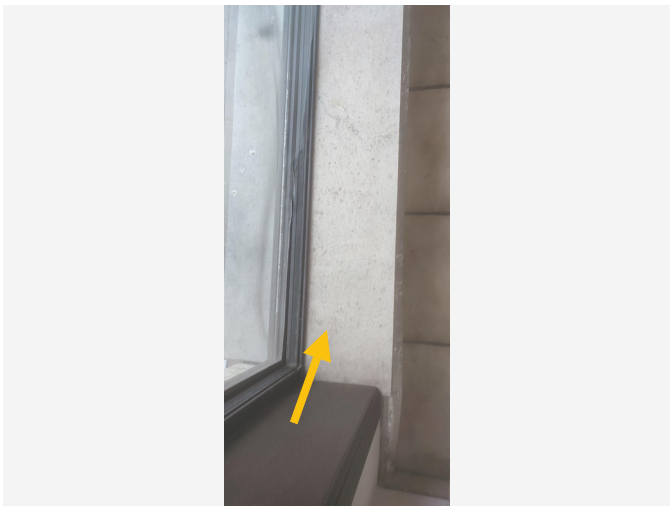
Vrije foto

de raamtabletten en deurdorpels zijn hier niet van asbestverdacht imitatiemarmer of massal maar van natuursteen

dit te zien aan de blinkende structuur op het breukvlak

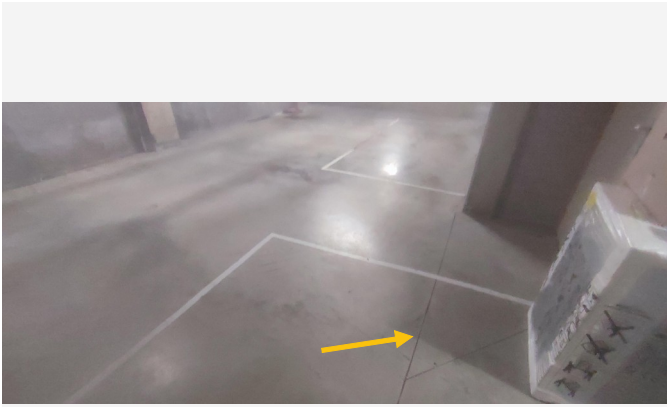
Vrije foto

in de kelderberging is niets asbestverdachts vast te stellen

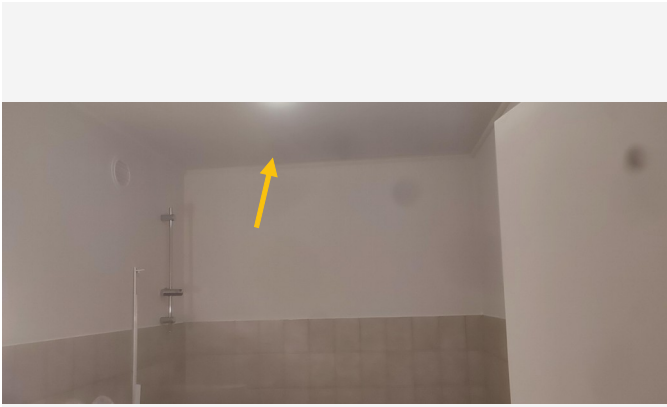
Vrije foto

de plafonds zijn van gipskartonplaten en zijn niet asbestverdacht

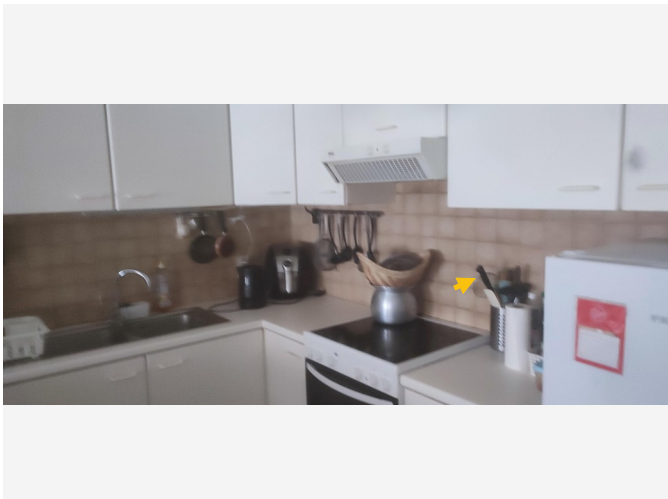
# Fiche 5: eventuele tegellijm achter wandtegels badkamer en wc en keuken

het zou kunnen dat er achter de wandtegels asbesthoudende tegellijm zit

dit echter niet visueel vast te stellen tijdens de inspectie

staalname was niet mogelijk

als later bij verwijdering blijkt dat ze niet in de mortel geplaatst zijn maar in tegellijm adviseren we om eerst een staalname te laten afnemen

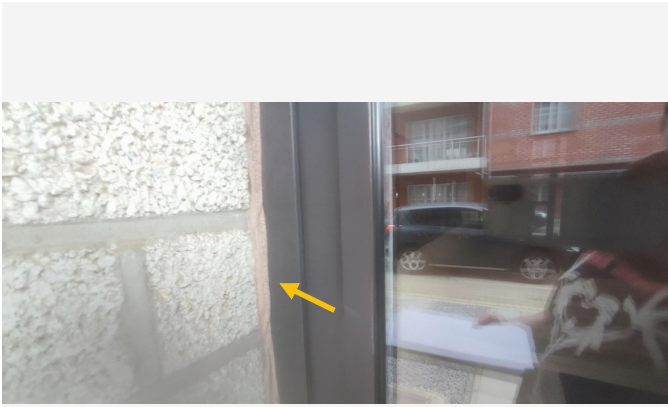
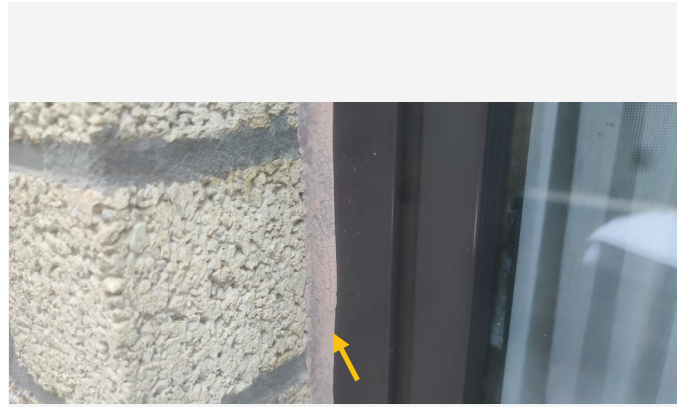
## Fiche 6: siliconen ramen

Geen asbest

#	Type	Referentie	Resultaat
6.1	Puntmonster	r002519721	Geen asbest

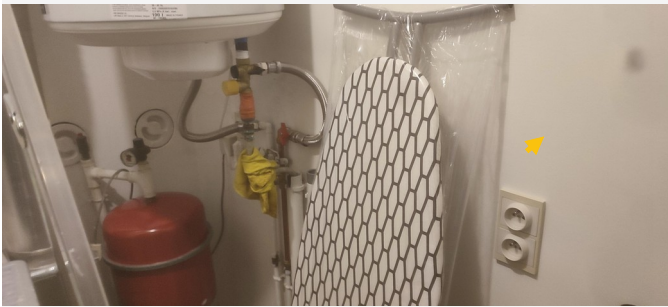
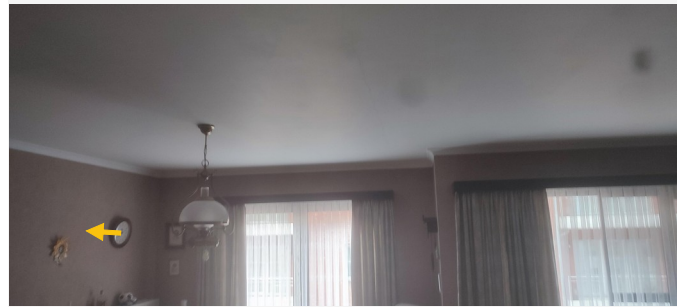
Geen asbest

#	Type	Referentie	Resultaat
7.1	Mengmonster	r002519724	Geen asbest

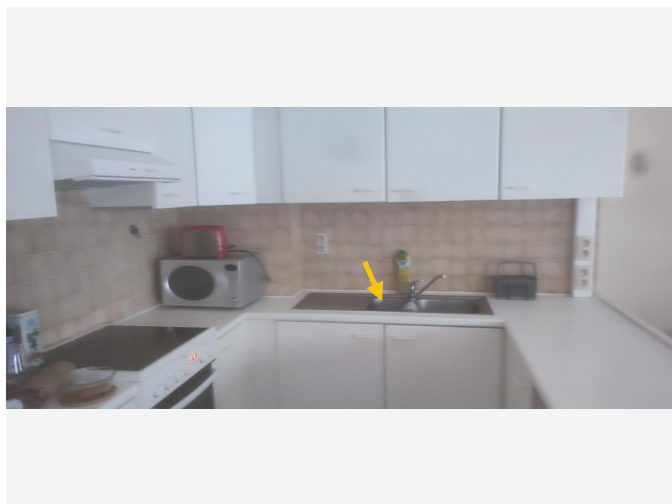
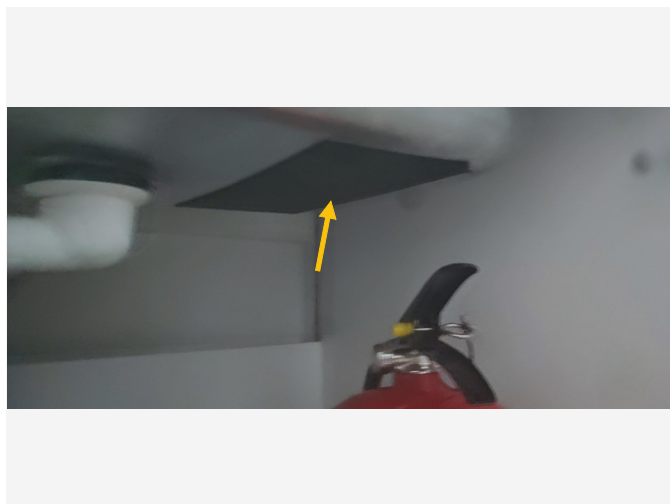
Geen asbest

#	Type	Referentie	Resultaat
8.1	Puntmonster	8501	Geen asbest
