Asbestinventarisatetest

Lutselusstraat 9, 3590 Diepenbeek

Attestnummer : 20260512-000261.000

Uitgegeven op : 12.05.2026

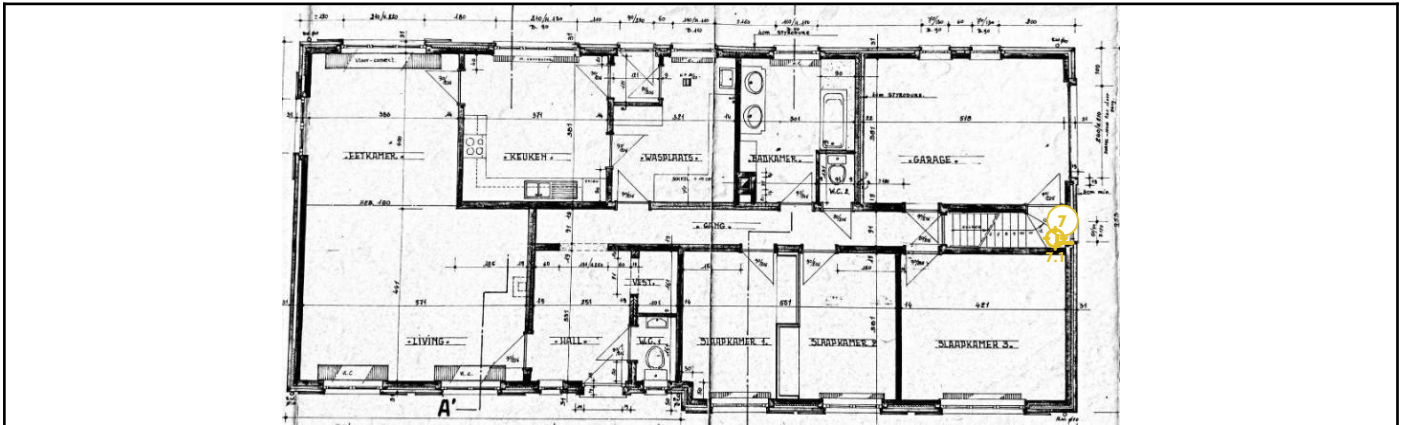
Plan 1.3: Hoofdegebouw plan V-0

| Beschrijving | Type | Actie |
|---|---|---|
| 7. Vensterbank type massal | Asbestmateriaal | Zorgvuldig beheren |

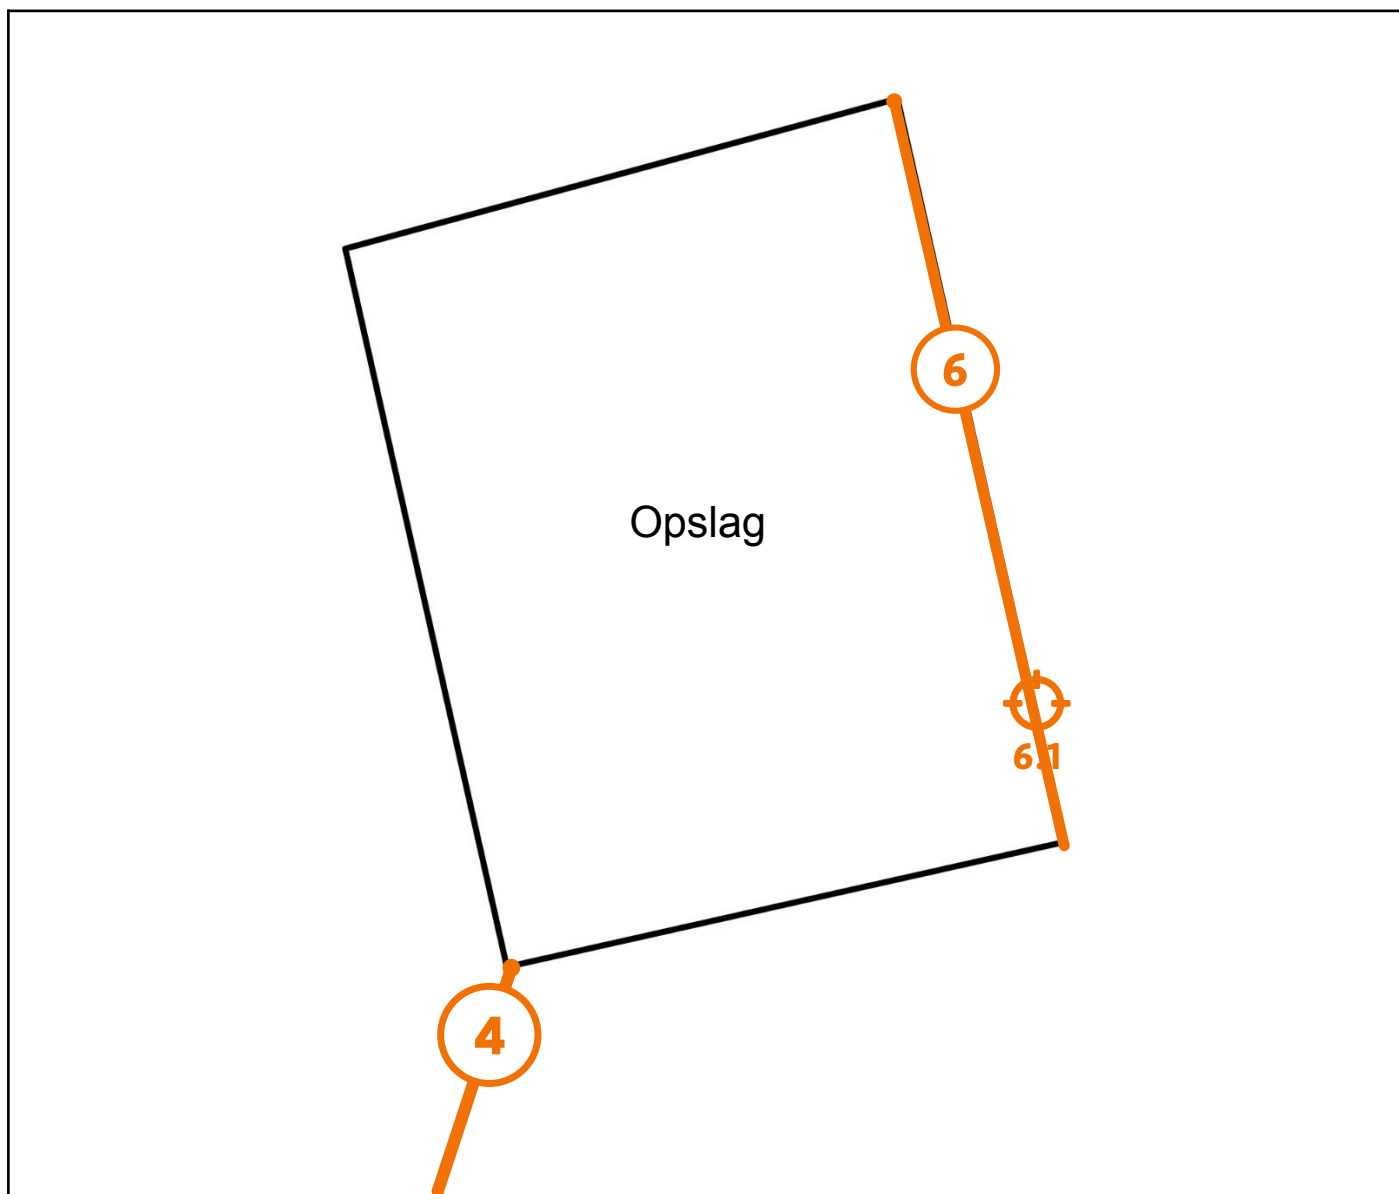
Plan 2.1: Bijgebouw plan opslag

| Beschrijving | Type | Actie |
|---|---|---|
| 4. Cementbuis (hemelwaterafvoer) | Asbestmateriaal | Verwijderen |
| 6. Wanden bestaande uit golfplaten | Asbestmateriaal | Verwijderen |

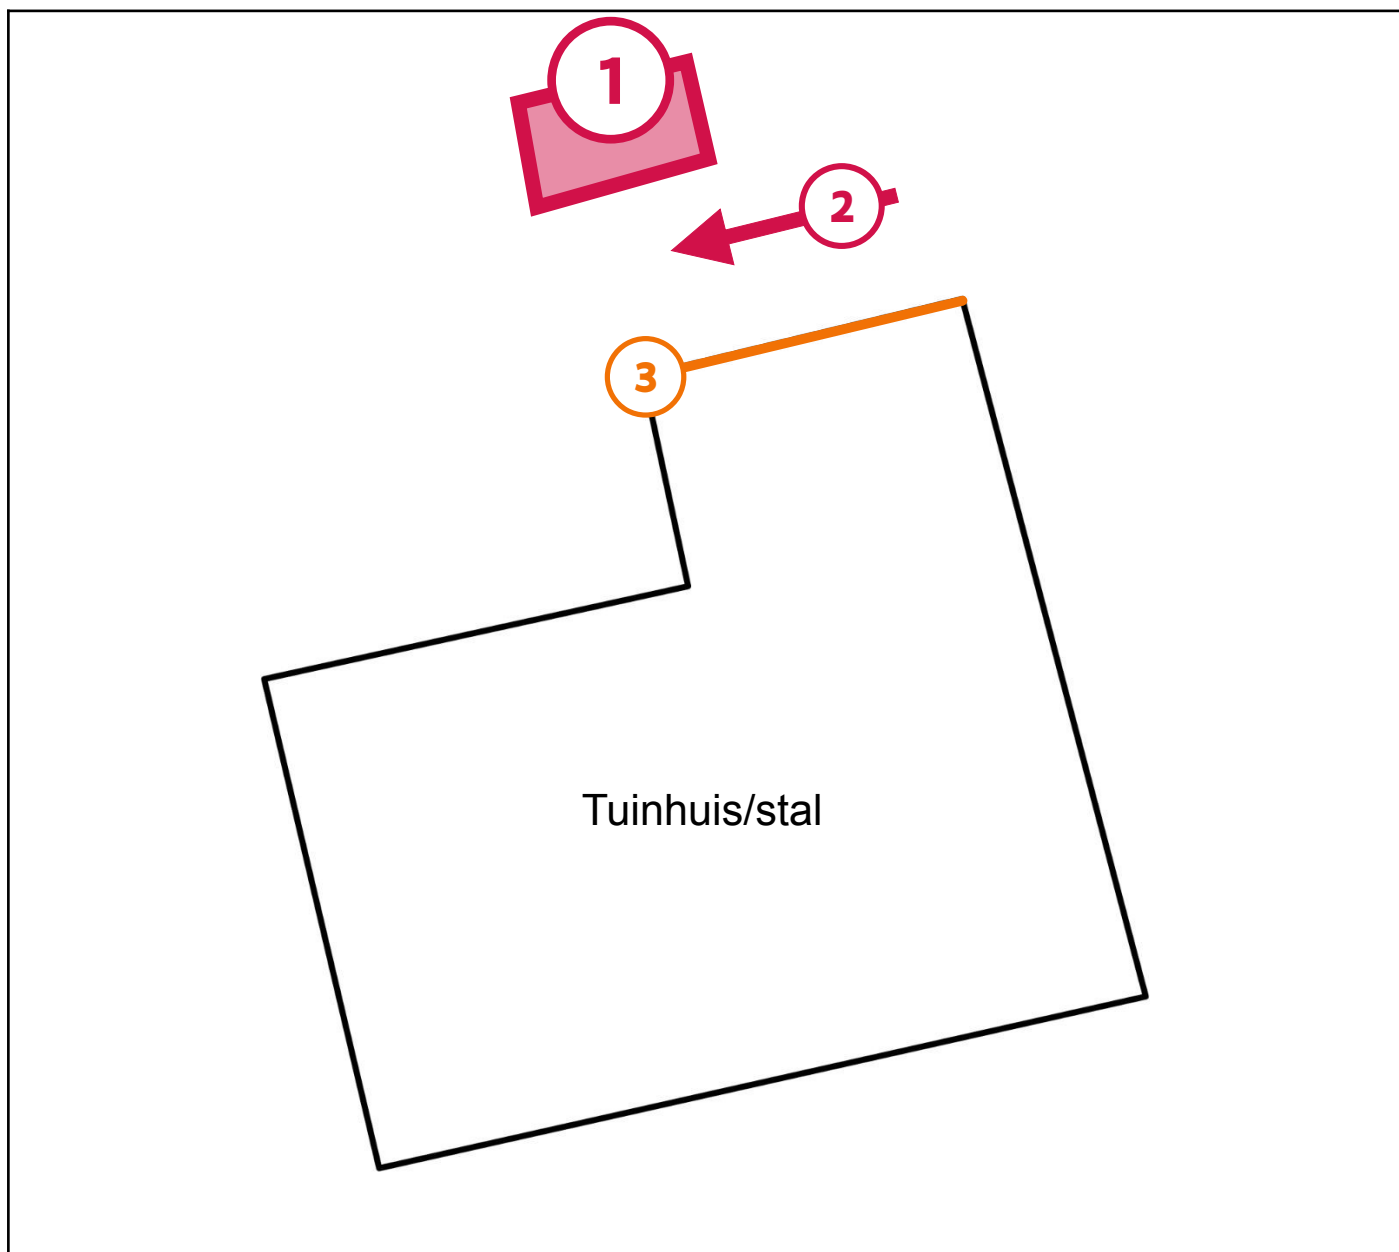
Plan 4.1: Bijgebouw plan tuinhuis/stal

| Beschrijving | Type | Actie |
|---|---|---|
| 1. Afval (reserve leien) | Asbestmateriaal | Dringend verwijderen |
| 2. Afval (vlakke platen) | Asbestmateriaal | Dringend verwijderen |
| 3. AC wandplaten | Asbestmateriaal | Verwijderen |

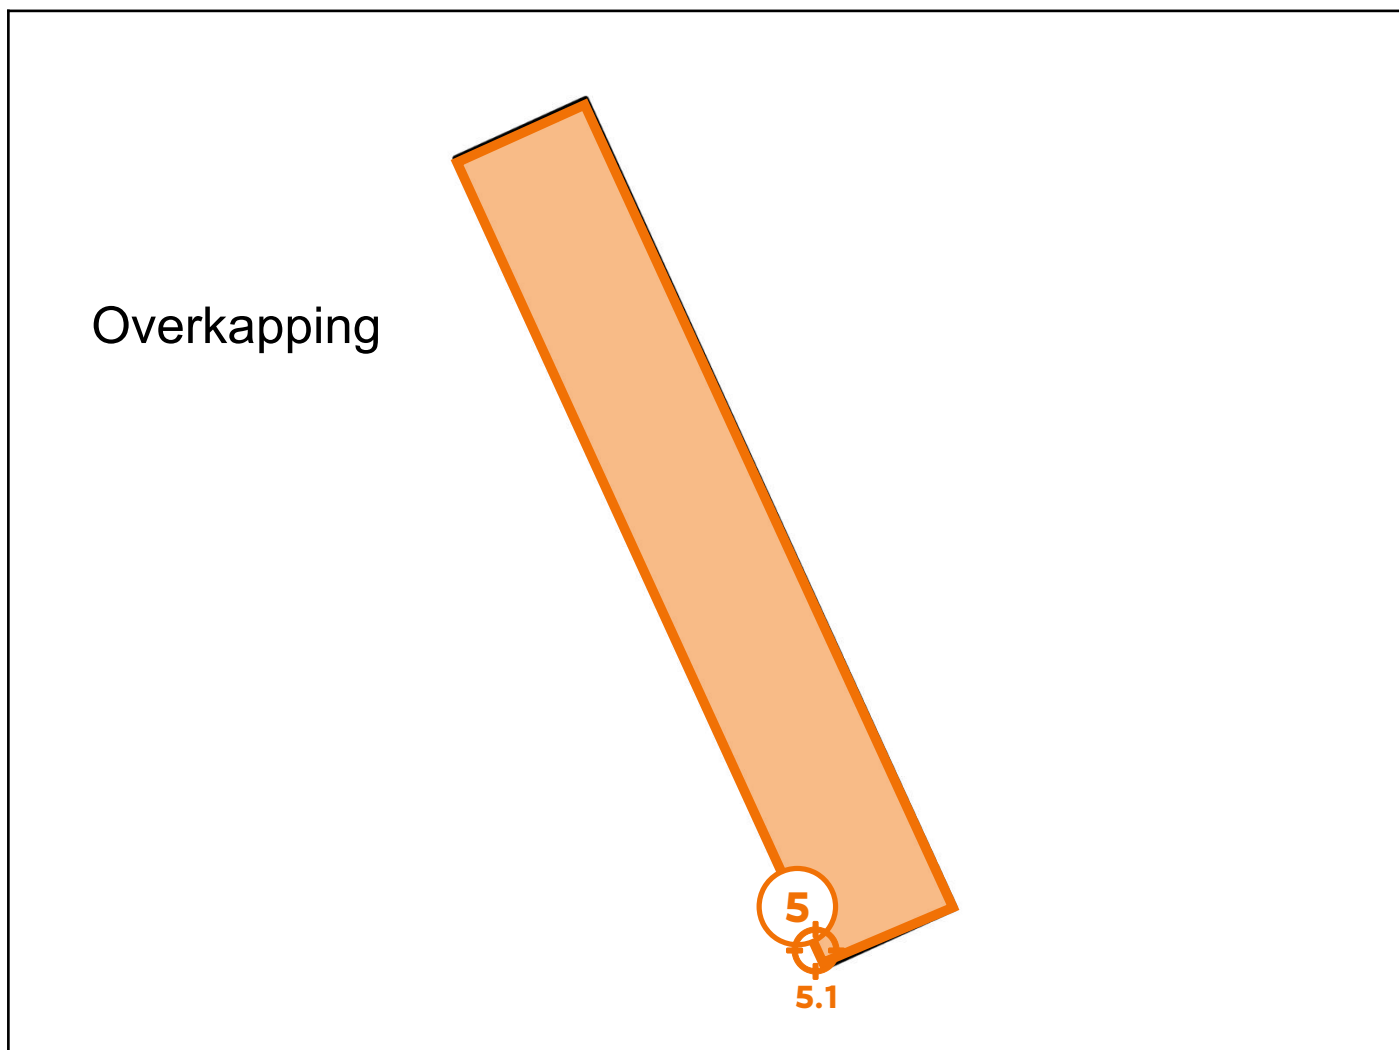
Plan 5.1: Bijgebouw plan overkapping

| Beschrijving | Type | Actie |
|---|---|---|
| 5. Dak bestaande uit golfplaten | Asbestmateriaal | Verwijderen |

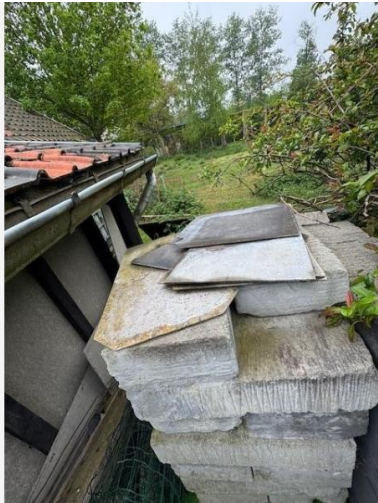
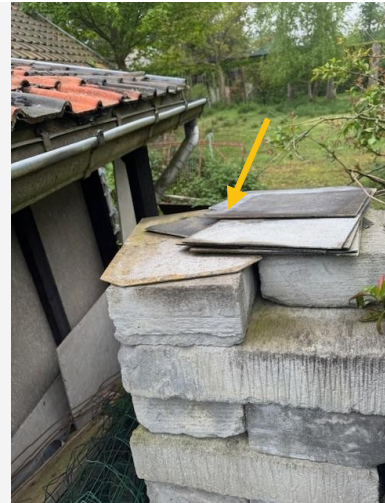
Het asbestmateriaal valt onder de mijlpaal van 2040.

Dringend verwijderen

| Beschrijving | Afval (reserve leien) |
| Asbestmaterialen | <ul style="list-style-type: none">Dak- en gevelbekleding - Lei, shingle |
| Hoeveelheid (gewicht - aantal) | <ul style="list-style-type: none">15,00 kg - 1 stuk |

- Verwijder het asbestafval.

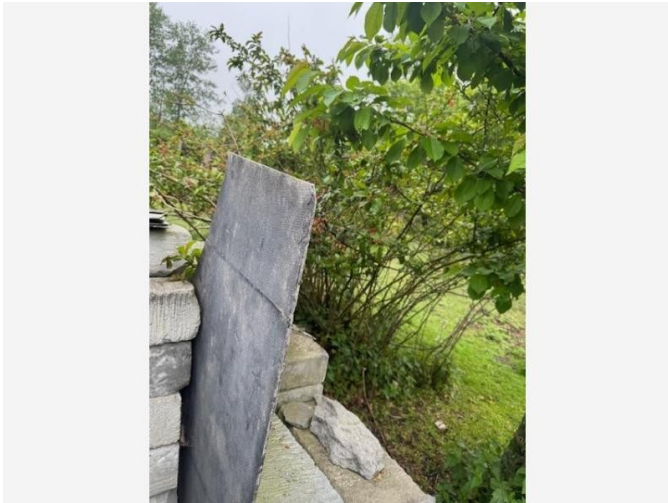
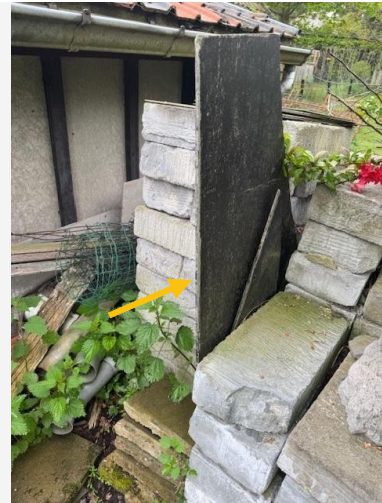
Het asbestmateriaal valt onder de mijlpaal van 2040.

Dringend verwijderen

| Beschrijving | Afval (vlakke platen) |
| Asbestmaterialen | <ul style="list-style-type: none">• Plaat, paneel, tablet - Generiek |
| Hoeveelheid (gewicht - aantal) | <ul style="list-style-type: none">• 15,00 kg - 1 stuk |

- Verwijder het asbestafval.

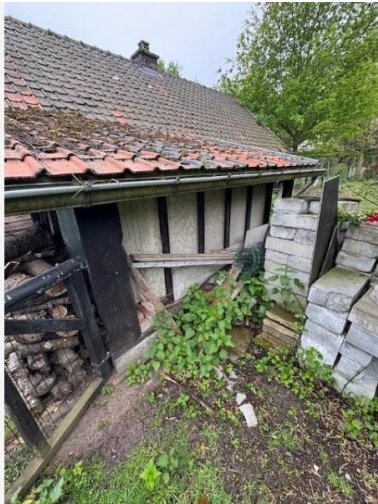
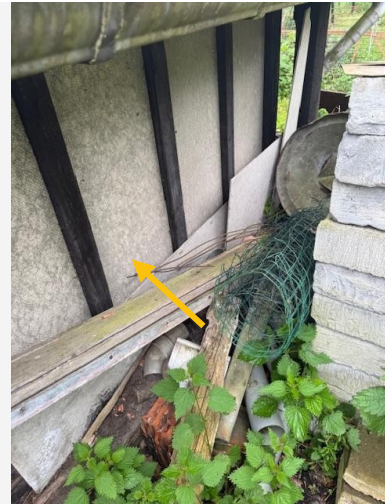
Het asbestmateriaal valt onder de mijlpaal van 2034.

Verwijderen

- Verwijder dit asbestmateriaal zo snel mogelijk. Volg de toestand goed op.

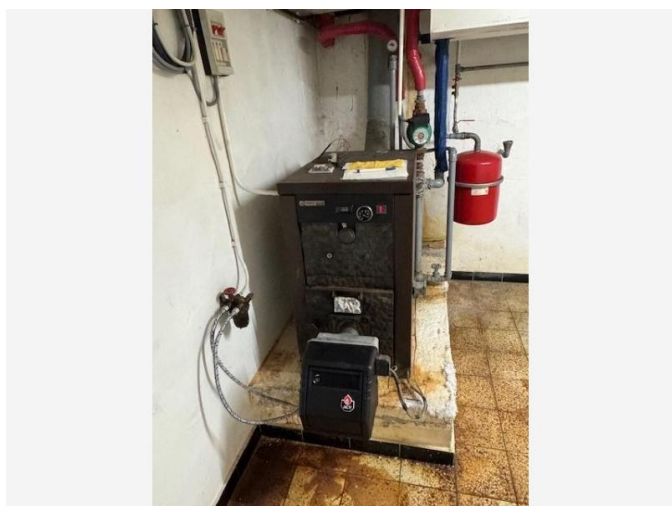
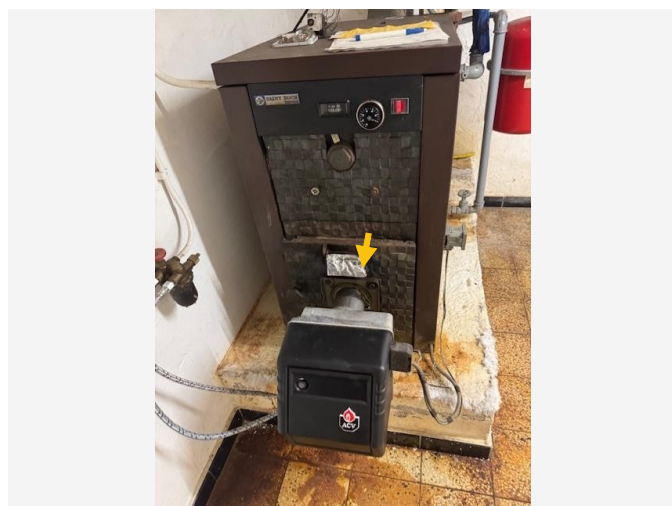
| Beschrijving | Notitie | Terug te vinden op plannen |
|---|---|---|
| Fiche 12: CV-ketel | Mogelijks is de pakking van deze ketel asbesthoudend, voer bijkomend onderzoek uit. | - |
