# Asbestinventarisatetest

Paul Bellefroidlaan 29/11, 3500 Hasselt

Attestnummer : 20260109-000187.000

Uitgegeven op : 09.01.2026

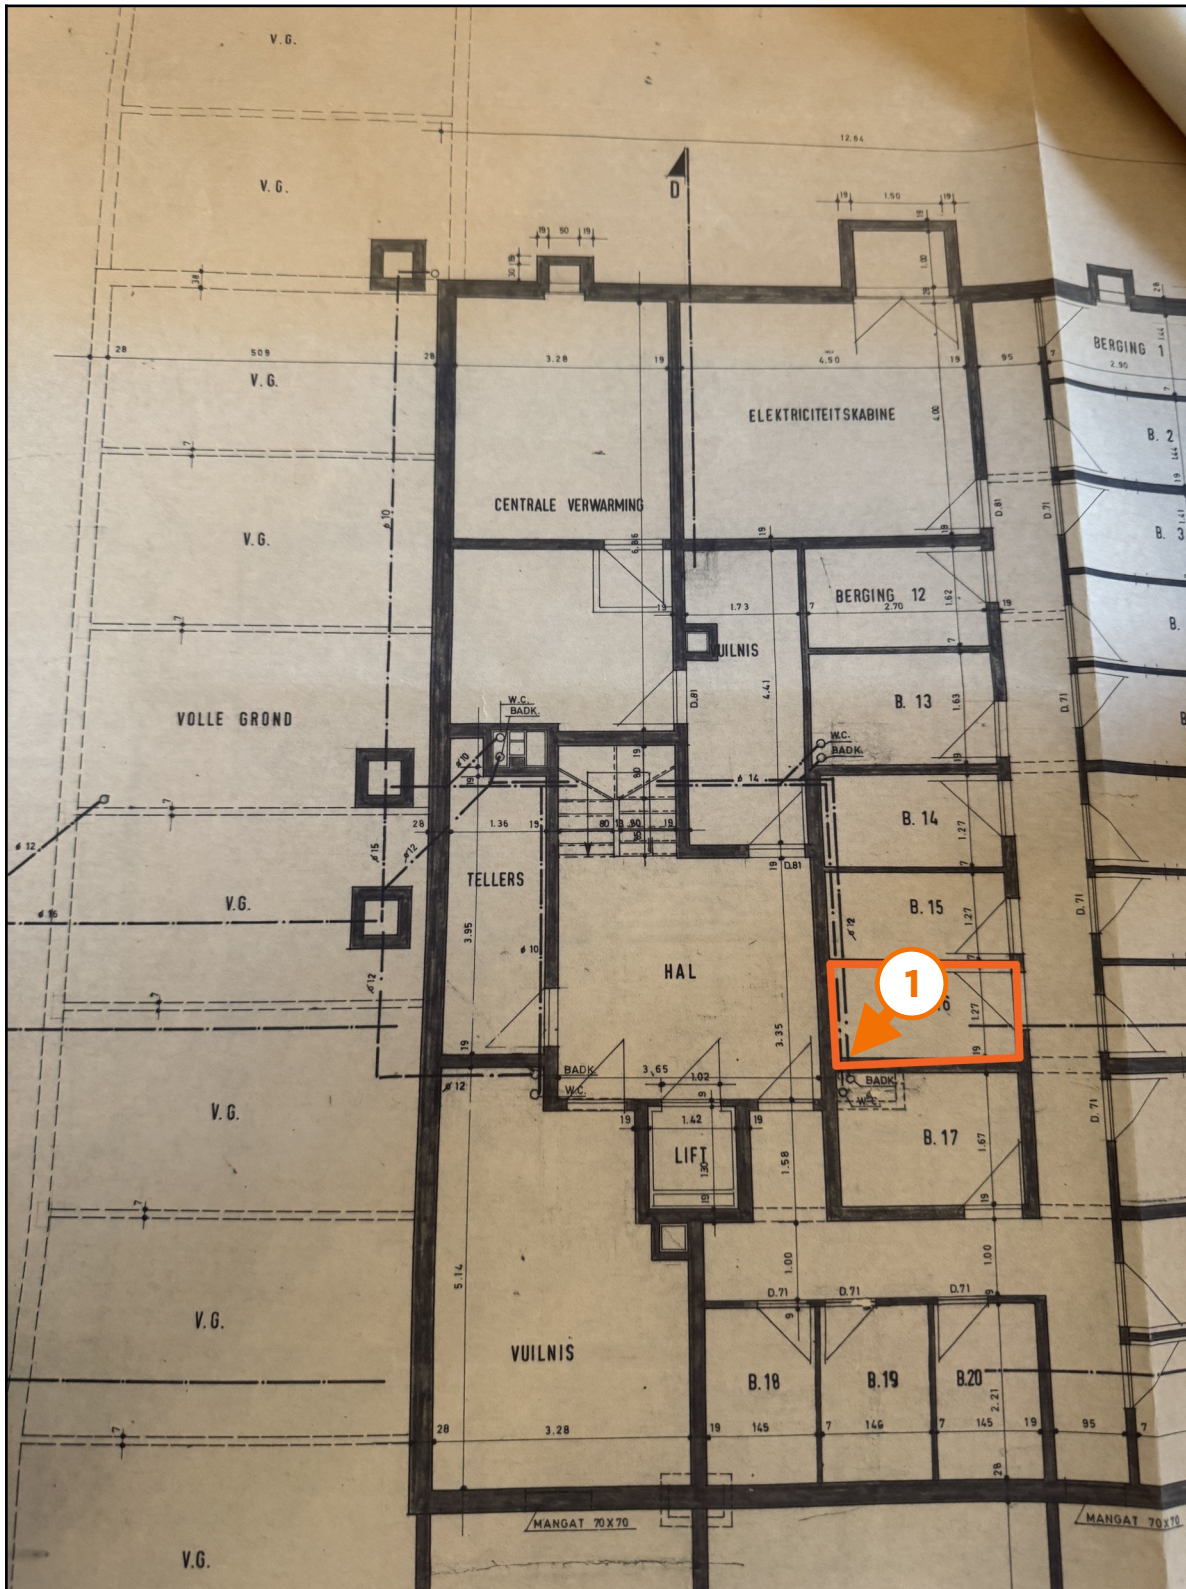
# Plan 1.3: plattegrond berging

1. leidingisolatie in berging	Asbestmateriaal	<a href="#">Verwijderen</a>
-------------------------------	-----------------	-----------------------------

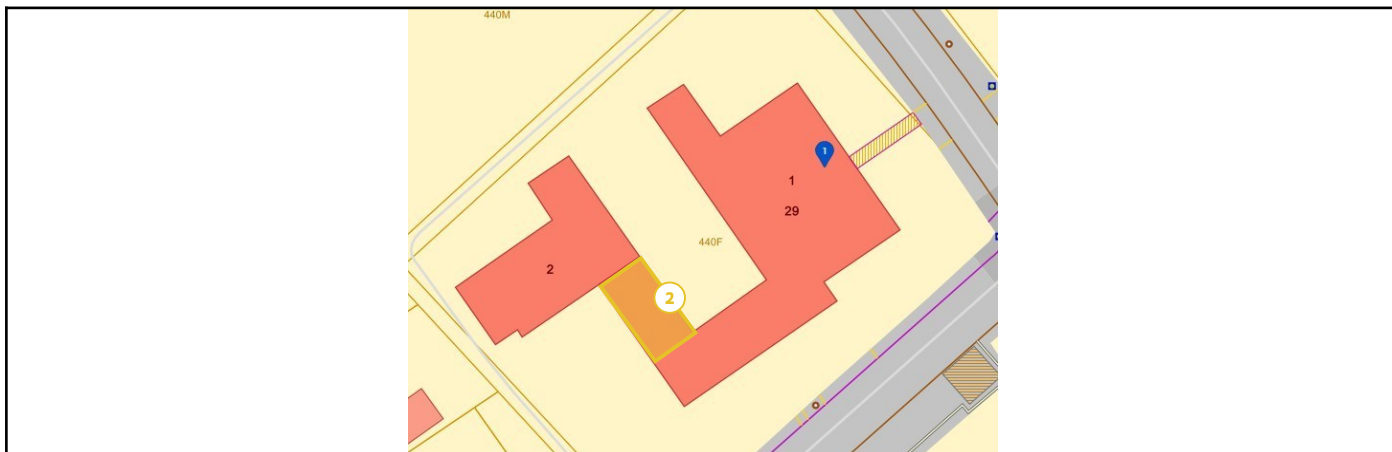
## Plan 1.4: Plattegrond garagebox

Beschrijving	Type	Actie
2. Garagebox nr 10	Asbestmateriaal	Zorgvuldig beheren

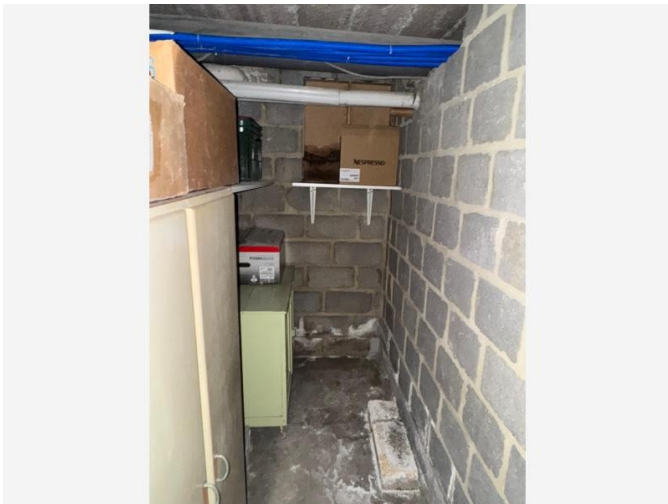
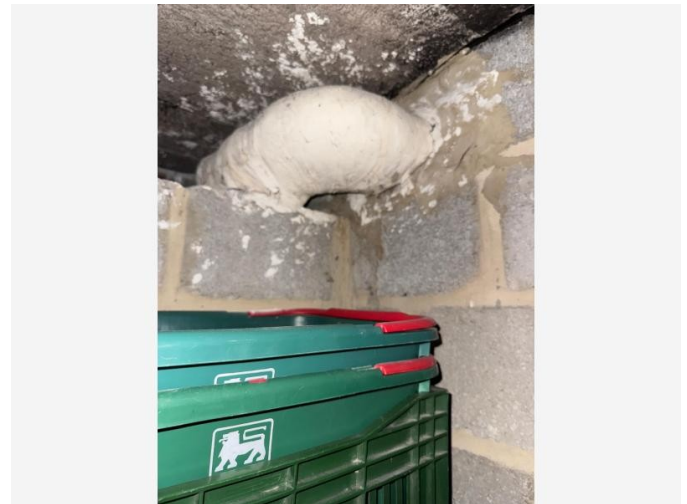
Het asbestmateriaal valt onder de mijlpaal van 2034.

Dit betreft een niet-hechtgebonden asbestmateriaal. Het verwijderen van deze toepassing kan een grote vezelvrijgave tot gevolg hebben. Deze toepassing kan enkel verwijderd worden in een hermetische zone door een erkend asbestverwijderaar..

Eindbeoordeling materiaalrisico	Verhoogd materiaalrisico en/of verhoogde kans op vezelvrijgave
---------------------------------	--

Gebondenheid	Categorie 2: niet-hechtgebonden met matrix
Asbestsoort (vezeltype)	Crocidoliet aanwezig
Asbestconcentratie	Hoog ( $\geq 50\%$ )
Afschermingsgraad van het gehele materiaal	Geheel of deels (ook) vrij aan de binnenlucht
Toestand van het materiaal	Onbeschadigd, niet verweerd

<b>Beschrijving</b>	leidingisolatie in berging
<b>Omgeving</b>	Binnen
<b>Primaire drager</b>	HVAC infrastructuur en uitrusting
<b>Asbestmateriaal</b>	In-situ afwerkingslagen - Thermische isolatie
<b>Bindmiddel van asbestmateriaal</b>	Gips - kalk
<b>Gebondenheid op basis van bindmiddel</b>	Niet-hechtgebonden
<b>Hoeveelheid (lengte - omtrek - dikte - aantal)</b>	<ul style="list-style-type: none"><li>• 0,50 m - 20,00 cm - 0,30 cm - 1 stuk</li></ul>
<b>Totaal volume</b>	< 0,001 m <sup>3</sup>
<b>Eenvoudig bereikbaar</b>	Ja
<b>Bevestigingswijze</b>	<ul style="list-style-type: none"><li>• Verlijmd, ingegoten, versmeerd</li></ul>
<b>Identificatiemethode</b>	<p>De asbestdeskundige beoordeelt het materiaal als asbestverdacht en dus asbesthoudend, en dit zonder monstername.</p> <p>Motivatie: De materialen behoren niet toe aan de eigenaar voor wie de asbestdeskundige de asbestinventaris uitvoert.</p>
<b>Destructieve handeling voor identificatie</b>	Nee

<b>Opmerking</b>	Geen monstername. De leiding behoort tot de gemeenschappelijke delen.

- Zorg voor een veilig beheer. Vermijd het beschadigen van het asbestmateriaal. Controleer de toestand jaarlijks op wijzigingen.

- Hermetische zone (erkend asbestverwijderaar)  
Hermetische zone

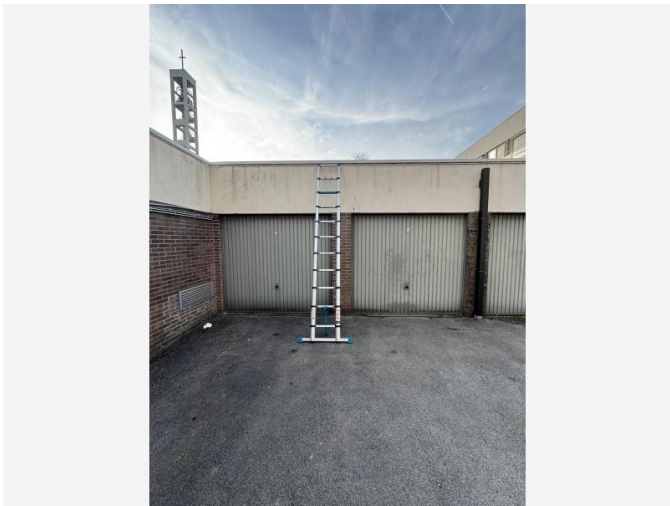
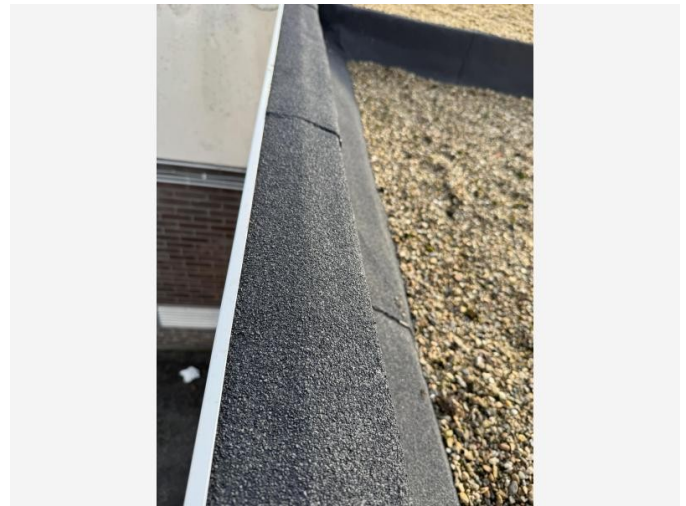
Het asbestmateriaal valt onder de mijlpaal van 2040.

Eindbeoordeling materiaalrisico	Laag materiaalrisico en/of verlaagde kans op vezelvrijgave
---------------------------------	--

Gebondenheid	Categorie 1: hechtgebonden in oorsprong
Asbestsoort (vezeltype)	Crocidoliet aanwezig
Asbestconcentratie	Laag (< 50%)
Afschermingsgraad van het gehele materiaal	Geheel of deels vrij aan de buitenlucht
Toestand van het materiaal	Onbeschadigd, niet verweerd

Beschrijving	Garagebox nr 10
Omgeving	Buiten
Primaire drager	Plat dak
Asbestmateriaal	Dak- en gevelbekleding - Roofing
Bindmiddel van asbestmateriaal	Bitumen (roofing, teer, asfalt)
Gebondenheid op basis van bindmiddel	Hecht
Hoeveelheid (oppervlakte - aantal)	• 15,00 m <sup>2</sup> - 1 stuk
Totale oppervlakte	15,00 m <sup>2</sup>
Eenvoudig bereikbaar	Ja
Bevestigingswijze	• Verlijmd, ingegoten, versmeerd
Identificatiemethode	<p>De asbestdeskundige beoordeelt het materiaal als asbestverdacht en dus asbesthoudend, en dit zonder monsternamen.</p> <p>Motivatie: De materialen behoren niet toe aan de eigenaar voor wie de asbestdeskundige de asbestinventaris uitvoert.</p>
Destructieve handeling voor identificatie	Nee
Opmerking	De roofing dakbedekking is voor alle garages en behoort tot de gemeenschappelijke delen.

- Zorg voor een veilig beheer. Vermijd het beschadigen van het asbestmateriaal. Controleer de toestand jaarlijks op wijzigingen.

- Eenvoudige handelingen: mag via doe-het-zelf of door werknemer(s) met opleidingsattest eenvoudige handelingen  
Dit kan men best door een erkende dakwerker laten uitvoeren.

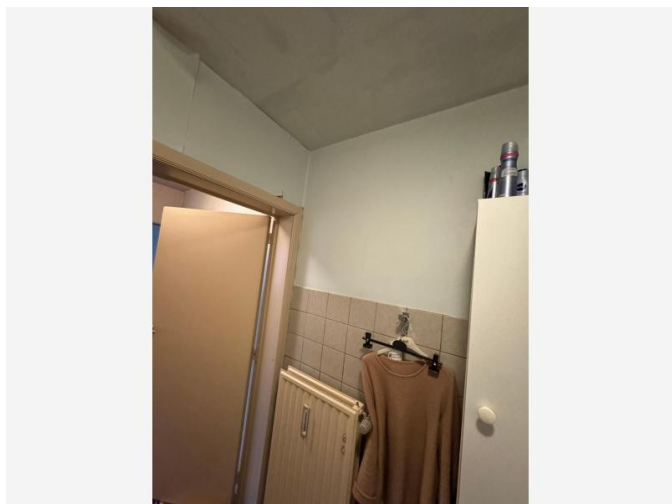
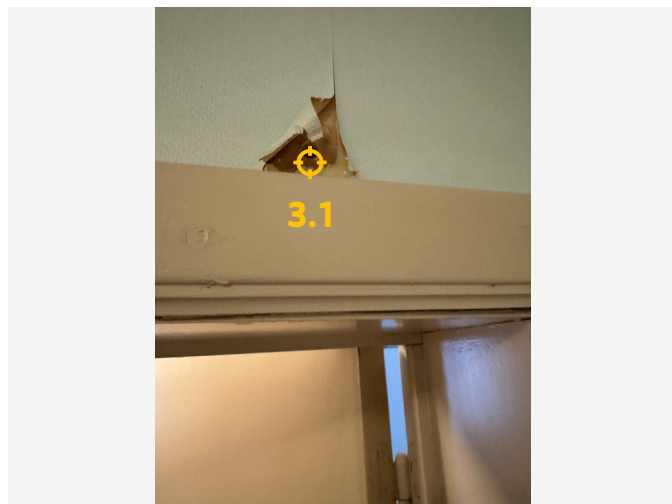
Geen asbest

#	Type	Referentie	Resultaat
3.1	Mengmonster	MM1	Geen asbest

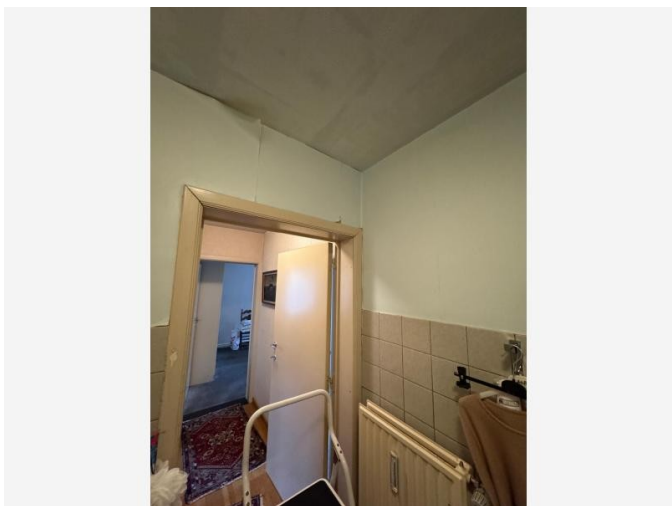
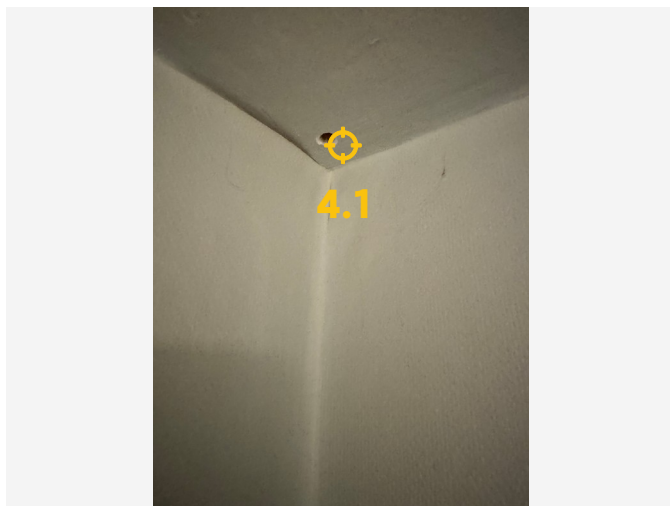
## Fiche 4: Pleisterwerk muur

Geen asbest

#	Type	Referentie	Resultaat
4.1	Mengmonster	MM2	Geen asbest

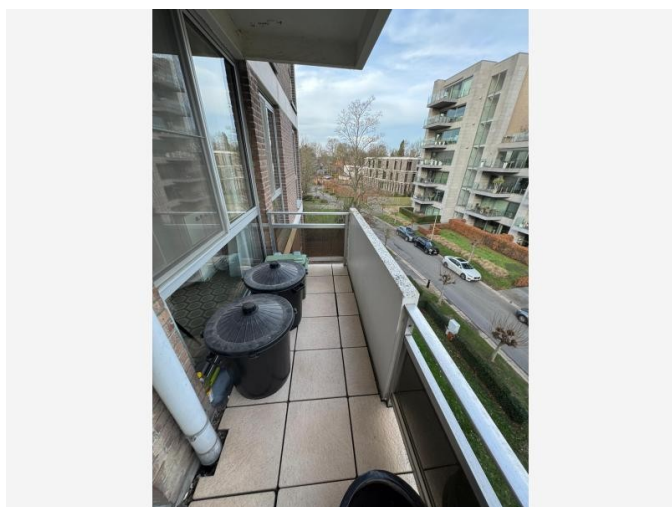
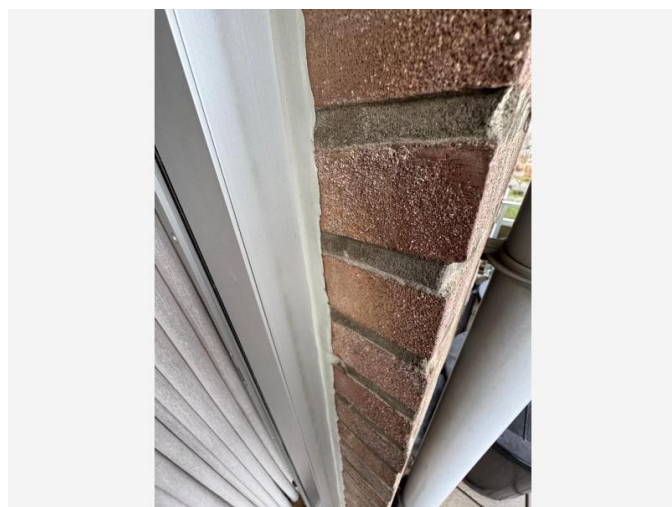
### Fiche 5: Afdichtingsmateriaal (mastiek, kit, ...) aan schrijnwerk

Beschrijving	Notitie	Terug te vinden op plannen
Fiche 5: Afdichtingsmateriaal (mastiek, kit, ...) aan schrijnwerk	Nieuwe ramen afgewerkt met siliconen.	-
