# Asbestinventarisatattest

Waterloostraat 17, 1880 Kapelle-op-den-Bos

Attestnummer : 20260323-000213.000  
Uitgegeven op : 23.03.2026  
Geldig tot : 23.03.2031

**Niet-asbestveilig**

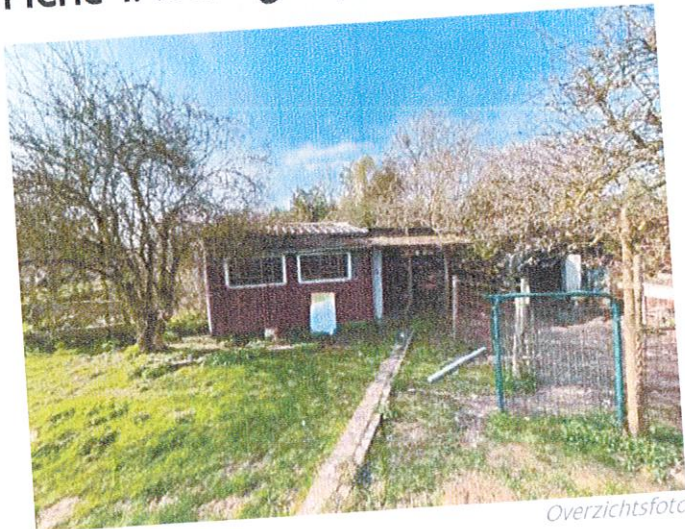
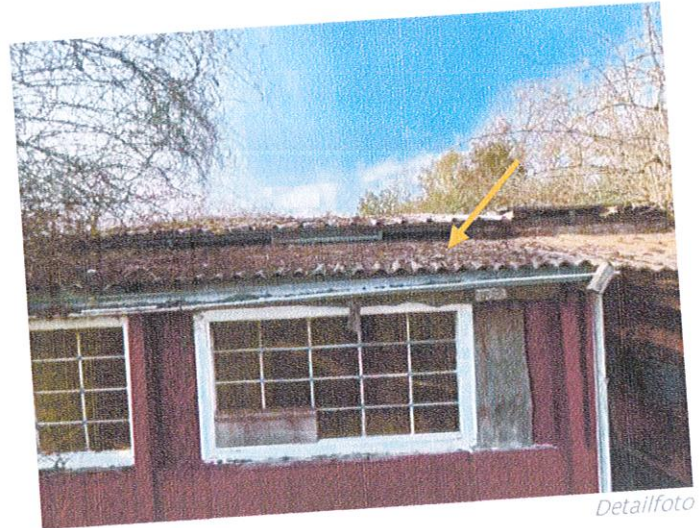
## Fiche 1: Dak: golfplaten

Het asbestmateriaal valt onder de mijlpaal van 2034.

**Dringend verwijderen**

Hoog materiaalrisico en/of hoge kans op vezelvrijgave

| Asbestsoort (vezeltype) | Crocidoliet aanwezig |
| Toestand van het materiaal | Matig beschadigd, matig verweerd |

| # | Type | Referentie | Resultaat |
|---|---|---|---|
| 1.1 | Puntmonster | 6 GP | Chrysotiel, Crocidoliet |

- Verwijder dit asbestmateriaal zo snel mogelijk. Volg de toestand goed op.
- Hemelwater dat afspoelt van asbestcement daken of gevels kan asbestdeeltjes bevatten. Gebruik het enkel voor gesloten circuits (bv. spoelen toiletten). Reinig na het vervangen van het dak of de gevel de dakgoten en regenwaterput of -ton om asbesthoudend sediment of slib te verwijderen

- Eenvoudige handelingen: mag via doe-het-zelf of door werknemer(s) met opleidingsattest eenvoudige handelingen  
Deze toepassing kan door een aannemer die over een opleidingsattest eenvoudige handelingen beschikt of door een particulier (doe-het-zelf), verwijderd worden indien er geen verhoogd risico op vrijgave van asbestvezels (max. concentratie 0,01 vezels/cm<sup>3</sup> - CODEX Art. VI.3-54) ontstaat en de toepassing voorafgaand wordt gefixeerd/bevochtigd; de individuele elementen zonder machinale werktuigen (boormachine, slijpschijf, hogedrukreiniger,...) en zonder breken of gooien een voor een losgemaakt worden; en ten slotte dubbel en luchtdicht verpakt weggevoerd worden naar een erkend afvalpunt (recyclagepark).

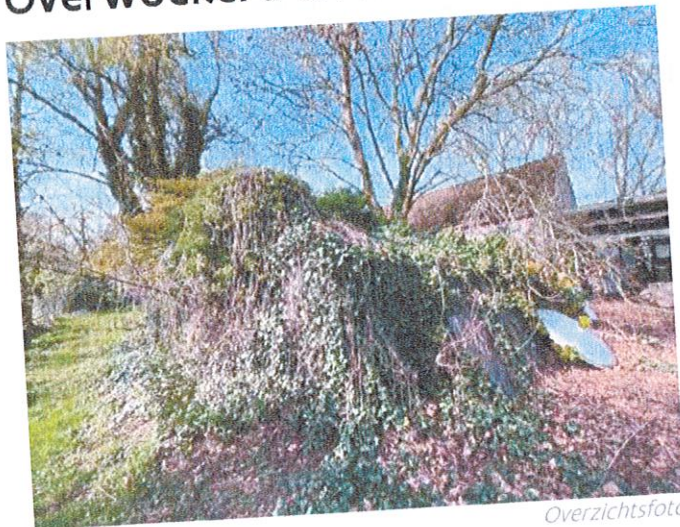
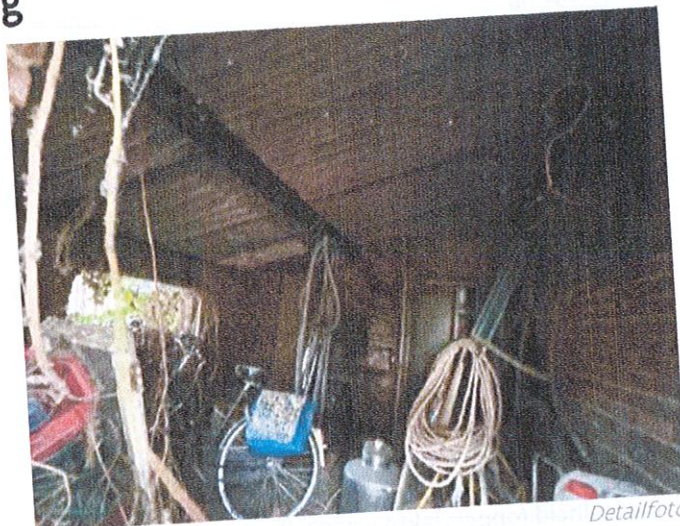
## Fiche 2: Dak: golfplaten - Kot - Volledig Overwoekerd en Materiaal in opslag

Het asbestmateriaal valt onder de mijlpaal van 2034.

**Dringend verwijderen**

- Verwijder dit asbestmateriaal zo snel mogelijk. Volg de toestand goed op.
- Hemelwater dat afspoelt van asbestcement daken of gevels kan asbestdeeltjes bevatten. Gebruik het enkel voor gesloten circuits (bv. spoelen toiletten). Reinig na het vervangen van het dak of de gevel de dakgoten en regenwaterput of -ton om asbesthoudend sediment of slib te verwijderen
- Voer bijkomende staalname(s) uit.

- Eenvoudige handelingen: mag via doe-het-zelf of door werknemer(s) met opleidingsattest eenvoudige handelingen  
Deze toepassing kan door een aannemer die over een opleidingsattest eenvoudige handelingen beschikt of door een particulier (doe-het-zelf), verwijderd worden indien er geen verhoogd risico op vrijgave van asbestvezels (max. concentratie 0,01 vezels/cm<sup>3</sup> - CODEX Art. VI.3-54) ontstaat en de toepassing voorafgaand wordt gefixeerd/bevochtigd; de individuele elementen zonder machinale werktuigen (boormachine, slijpschijf, hogedrukreiniger,...) en zonder breken of gooien een voor een losgemaakt worden; en ten slotte dubbel en luchtdicht verpakt weggevoerd worden naar een erkend afvalpunt (recyclagepark).

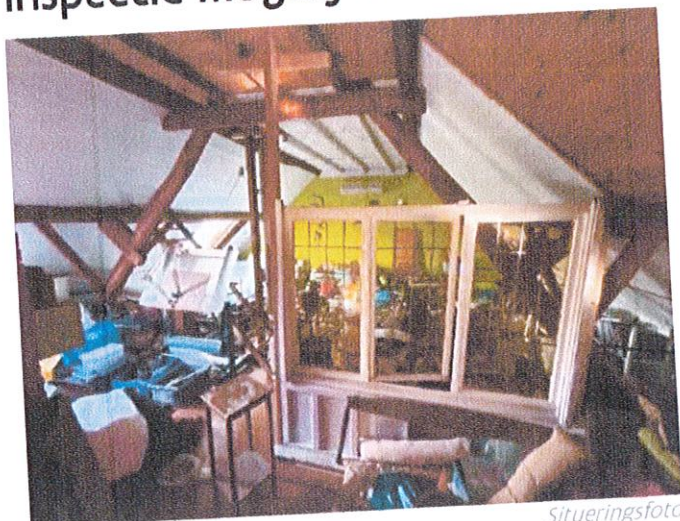
## Fiche 4: Materiaal in opslag - meerdere ruimtes - geen inspectie mogelijk.

Beperking

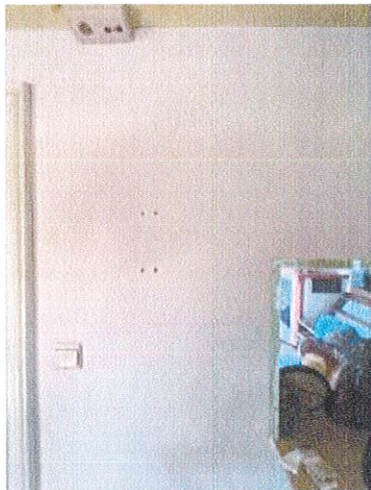
# Fiche 9: Pleisterwerk wanden

Geen asbest

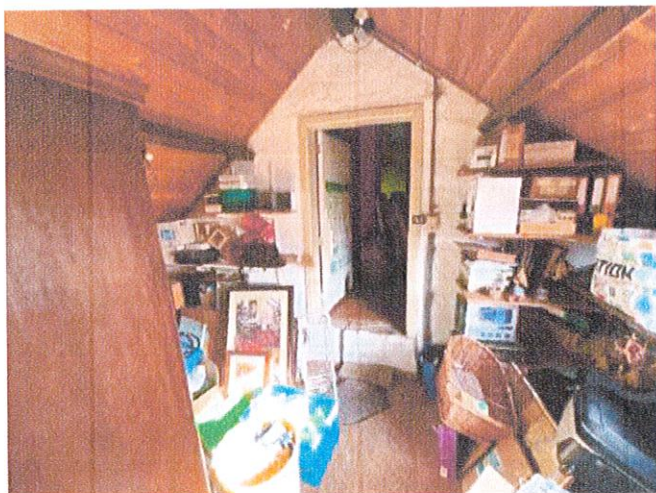
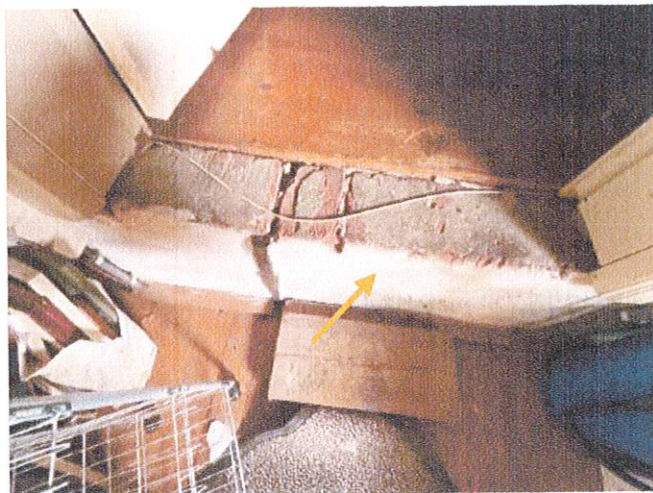
## Fiche 10: Cementen smeerlaag - Zolder

Geen asbest

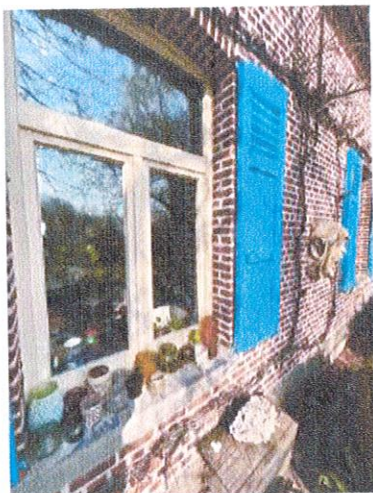
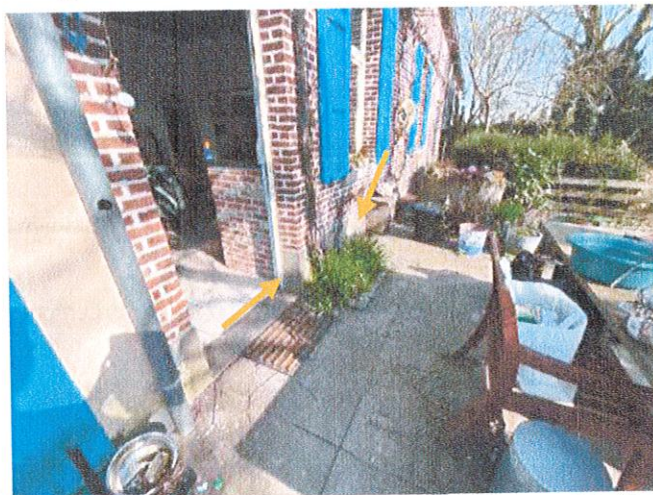
## Fiche 11: Cementen smeerlaag - Buitengevel

Geen asbest

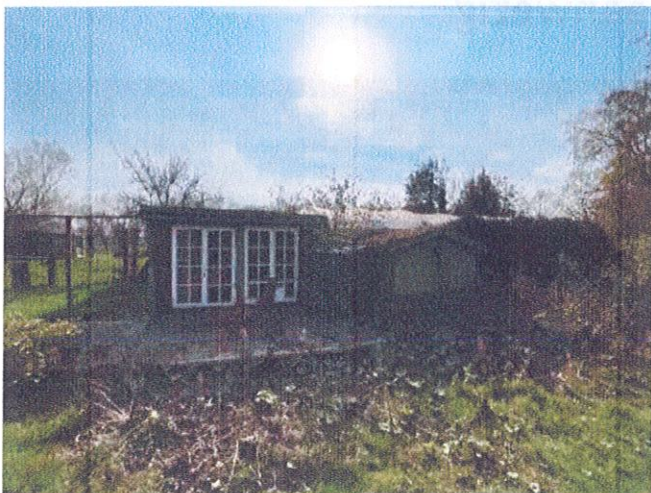
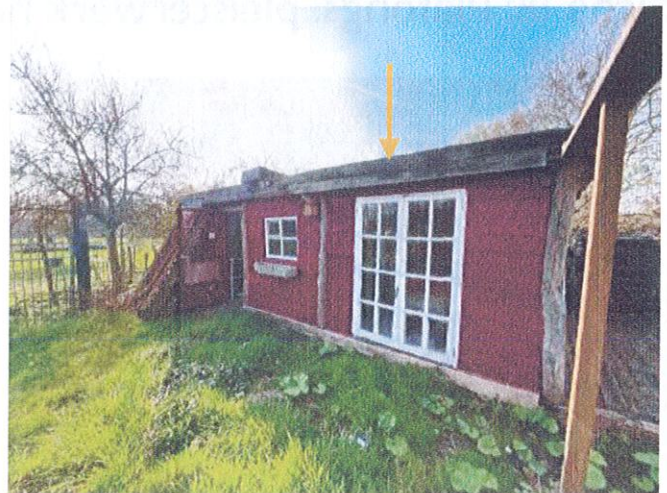
### Fiche 16: Dak/onderdak - Tuinkamer - Groen dak

| Beschrijving | Notitie | Terug te vinden op plannen |
|---|---|---|
| Fiche 16: Dak/onderdak - Tuinkamer<br>- Groen dak | Het dak van de tuinkamer is bedekt met een groen dak. De dakbedekking is niet inspecteerbaar. Na te kijken bij werkzaamheden. | Plan 3.1: Tuinkamer plan |
