# Asbestinventarisatetest

Driekruisenstraat 89, 3700 Tongeren-Borgloon

Attestnummer : 20251021-000114.000

Uitgegeven op : 21.10.2025

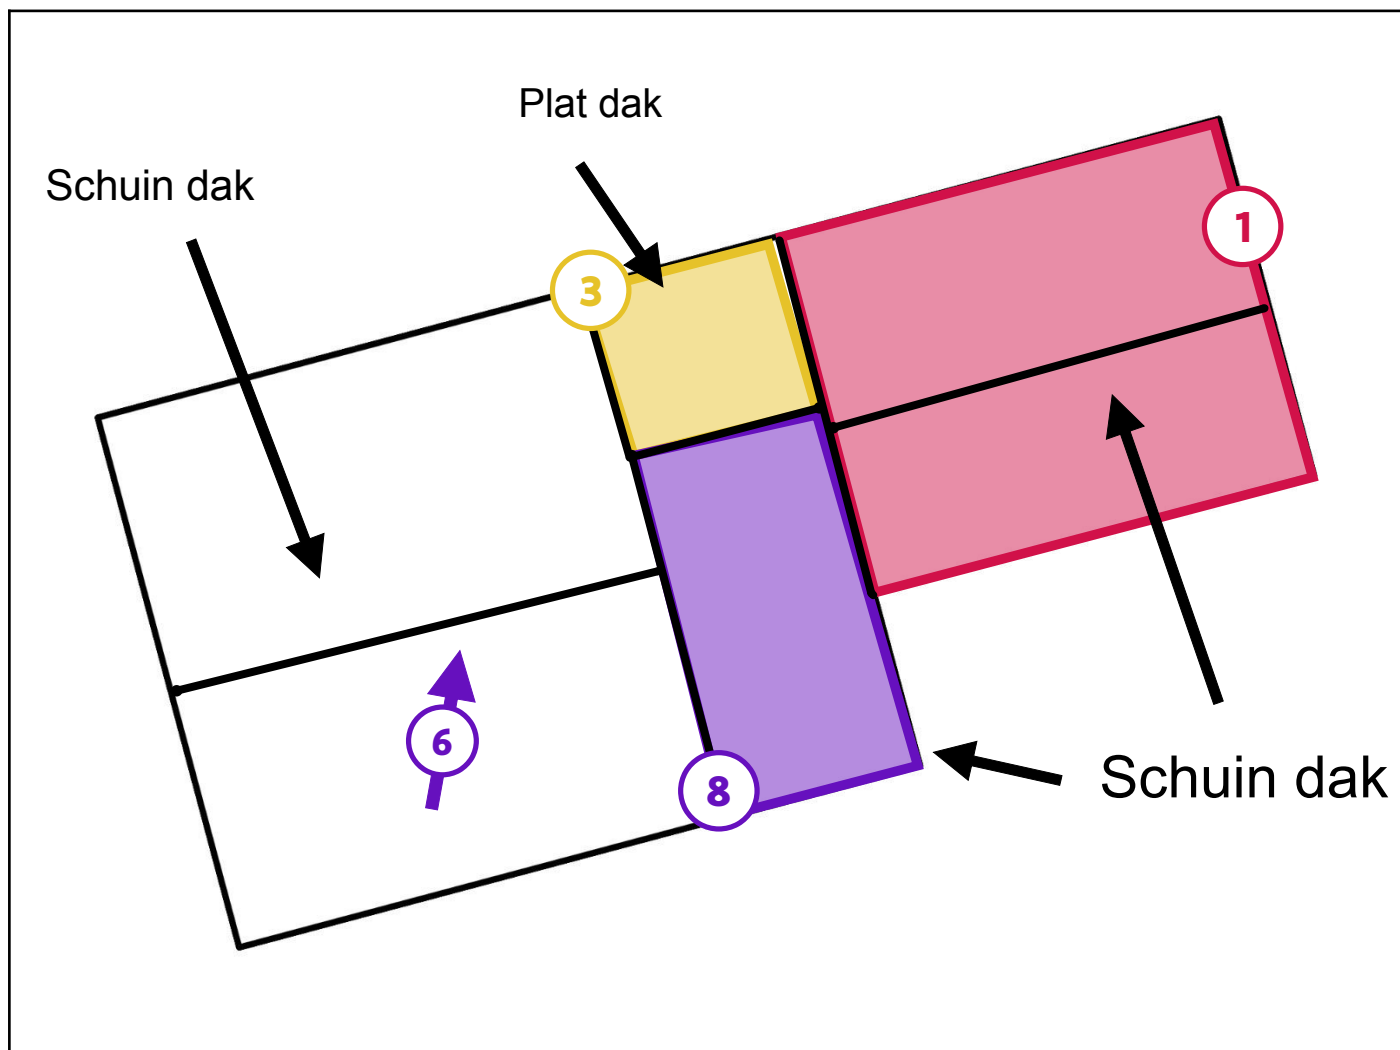
## Plan 1.9: Hoofdgebouw plan dak

Beschrijving	Type	Actie
1. Golfplaten dak	Asbestmateriaal	Dringend verwijderen
3. Roofing plat dak	Asbestmateriaal	Zorgvuldig beheren
6. Schoorsteen/schouw	Beperking	-
8. Polyester golfplaat	Advies	-

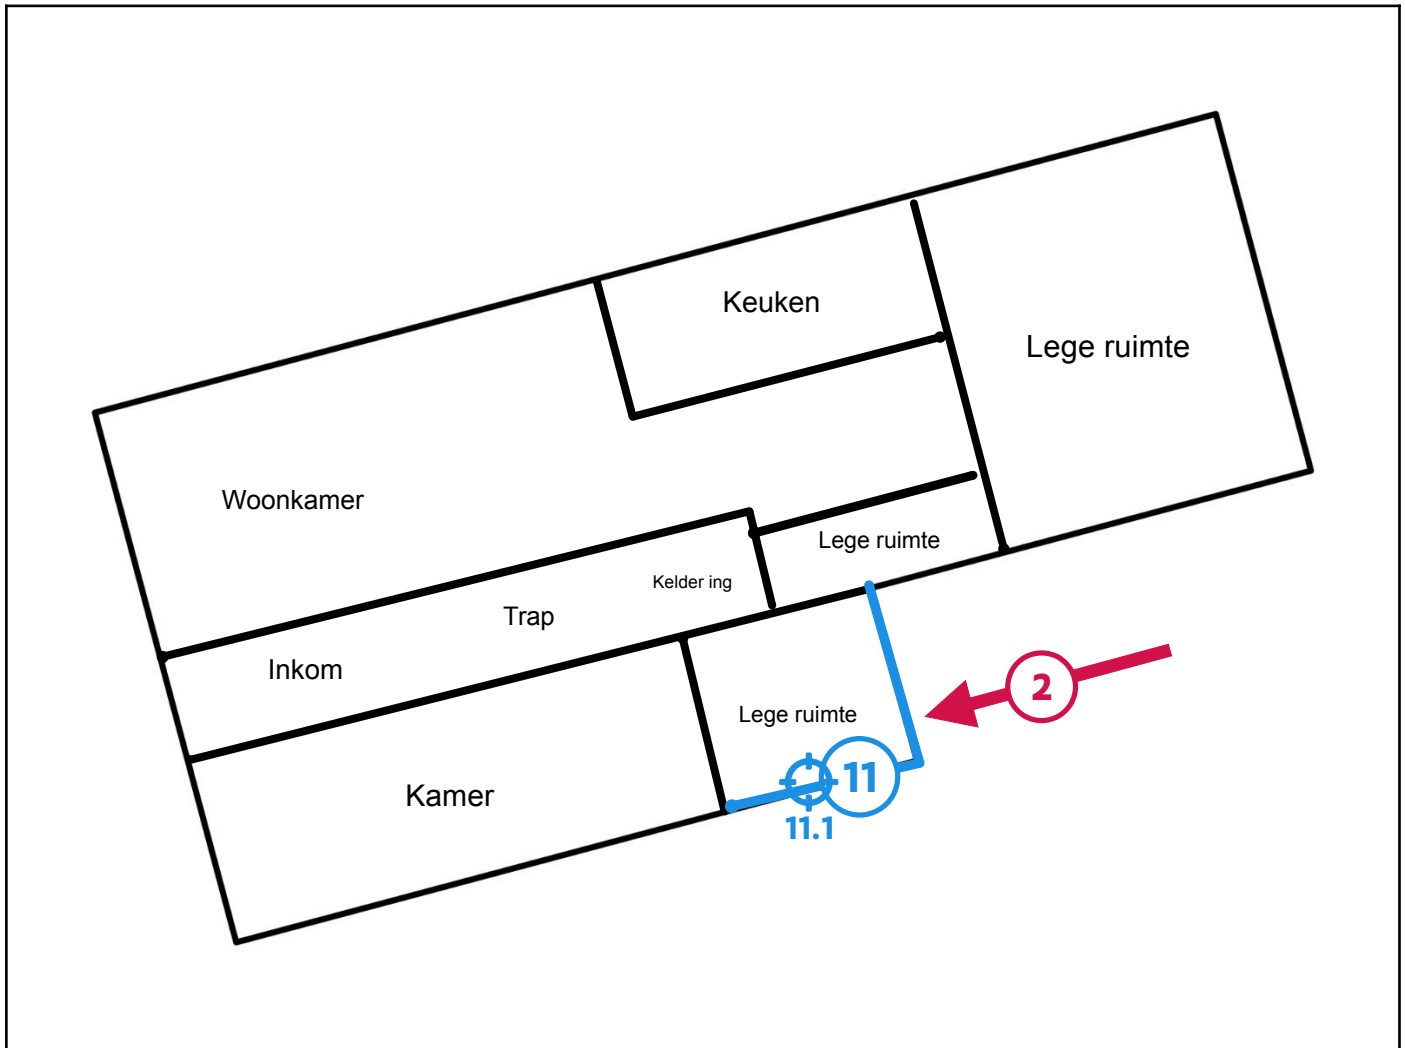
## Plan 1.10: Hoofdgebouw plan V-0

Beschrijving	Type	Actie
2. Cement buis	Asbestmateriaal	Dringend verwijderen
11. Wandbekleding (plaat)	Geen asbest	-
11.1 Code: MM-04	Puntmonster	-

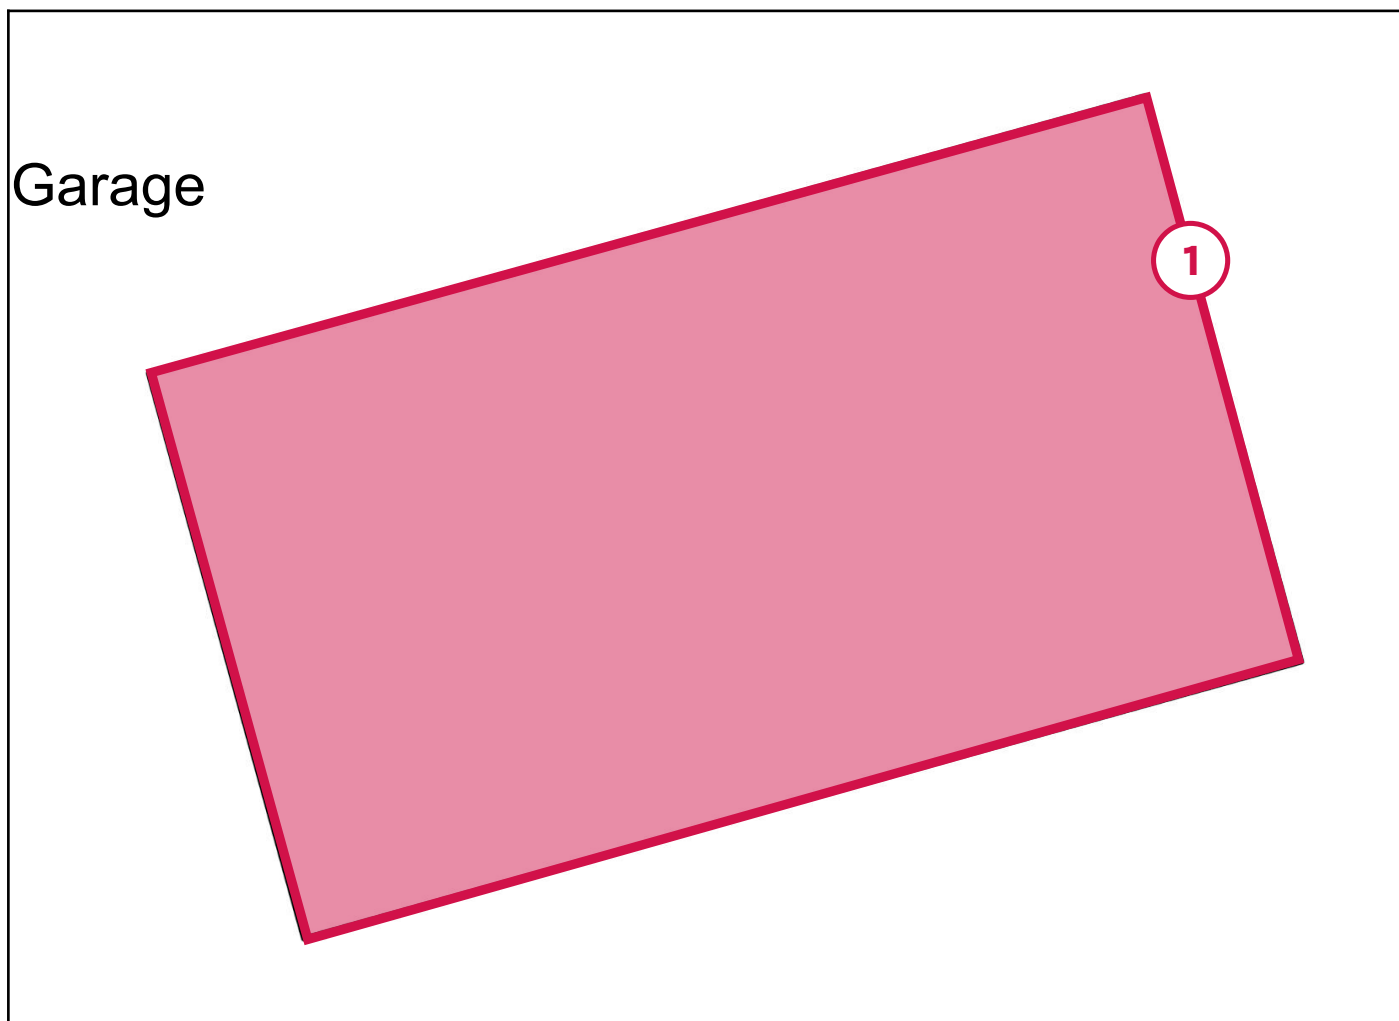
## Plan 2.1: Bijgebouw plan garage

Beschrijving	Type	Actie
1. Golfplaten dak	Asbestmateriaal	Dringend verwijderen

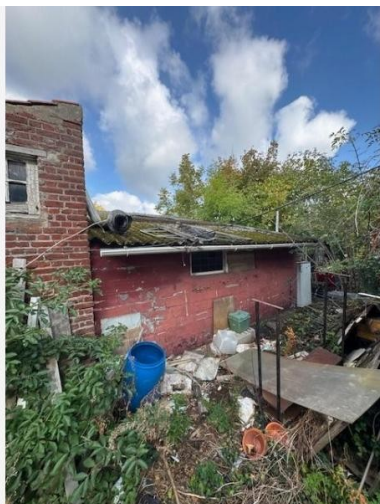
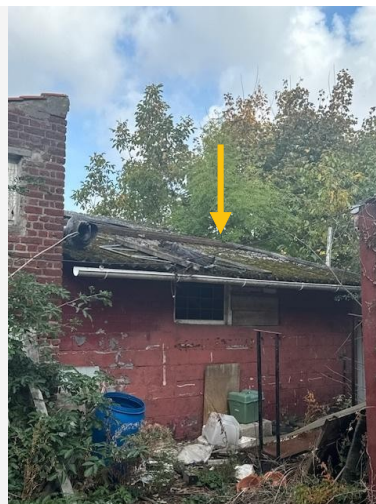
Het asbestmateriaal valt onder de mijlpaal van 2034.

**Dringend verwijderen**

Eindbeoordeling materiaalrisico	Hoog materiaalrisico en/of hoge kans op vezelvrijgave
---------------------------------	---

Gebondenheid	Categorie 1: hechtgebonden in oorsprong
Asbestsoort (vezeltype)	Crocidoliet aanwezig
Asbestconcentratie	Laag (< 50%)
Afschermingsgraad van het gehele materiaal	Geheel of deels (ook) vrij aan de binnenlucht
Toestand van het materiaal	Matig beschadigd, matig verweerd

Beschrijving	Golfplaten dak
Omgeving	Grenst aan binnen- en buitenlucht
Primaire drager	Schuin dak
Asbestmateriaal	Dak- en gevelbekleding - Golfplaat
Bindmiddel van asbestmateriaal	Cement
Gebondenheid op basis van bindmiddel	Hecht
Hoeveelheid (oppervlakte - aantal)	<ul style="list-style-type: none"><li>• 20,00 m<sup>2</sup> - 1 stuk</li><li>• 35,00 m<sup>2</sup> - 1 stuk</li></ul>
Totale oppervlakte	55,00 m <sup>2</sup>
Eenvoudig bereikbaar	Ja
Bevestigingswijze	<ul style="list-style-type: none"><li>• Geschroefd</li></ul>
Identificatiemethode	Vaststelling zonder monsternamen
Destructieve handeling voor identificatie	Nee

- Verwijder dit asbestmateriaal zo snel mogelijk. Volg de toestand goed op.
- Hemelwater dat afspoelt van asbestcement daken of gevels kan asbestdeeltjes bevatten. Gebruik het enkel voor gesloten circuits (bv. spoelen toiletten). Reinig na het vervangen van het dak of de gevel de dakgoten en regenwaterput of -ton om asbesthoudend sediment of slib te verwijderen
- Voer bijkomende staalname(s) uit.

- Eenvoudige handelingen: mag via doe-het-zelf of door werknemer(s) met opleidingsattest eenvoudige handelingen  
EH via doe-het-zelf Standaard dragen van de nodige wegwerp beschermingsmiddelen FFP 3 masker , handschoenen en tyvec CAT III type 5-6 Indien mogelijk de ondervloer afdekken , golfplaten voorzichtig verwijderen, extra fixeren, niet breken , niet gooien, onmiddellijk verpakken of voorzichtig in container met asbest bag plaatsen. Gebruik geen stortkokers. Indien golfplaten in slechte staat zijn en kans bestaat op breken : Eenvoudige handeling opgeleid personeel , alle werknemer(s) moeten wel beschikken over een opleidingsattest eenvoudige handelingen 8u Zie ook link Zie <https://ovam.vlaanderen.be/wie-mag-wat-verwijderen> <https://ovam.vlaanderen.be/voorzorgsma>

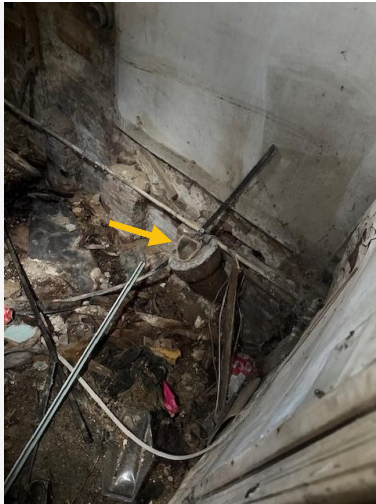
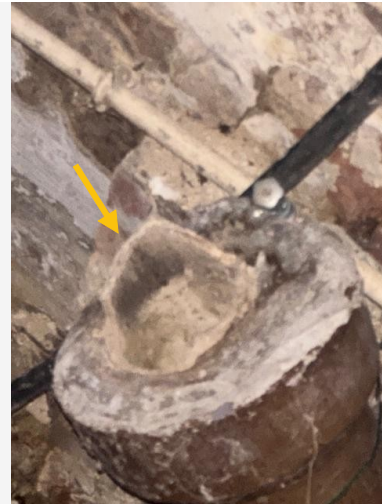
Het asbestmateriaal valt onder de mijlpaal van 2040.

**Dringend verwijderen**

Eindbeoordeling materiaalrisico	Hoog materiaalrisico en/of hoge kans op vezelvrijgave
---------------------------------	---

Gebondenheid	Categorie 1: hechtgebonden in oorsprong
Asbestsoort (vezeltype)	Crocidoliet aanwezig
Asbestconcentratie	Laag (< 50%)
Afschermingsgraad van het gehele materiaal	Geheel of deels (ook) vrij aan de binnenlucht
Toestand van het materiaal	Matig beschadigd, matig verweerd

Beschrijving	Cement buis
Omgeving	Binnen
Primaire drager	Sanitaire infrastructuur en uitrusting (toe- en afvoer)
Asbestmateriaal	Buis, koker, leiding, pijp, doorvoer
Bindmiddel van asbestmateriaal	Cement
Gebondenheid op basis van bindmiddel	Hecht
Hoeveelheid (lengte - omtrek - dikte - aantal)	<ul style="list-style-type: none"><li>• 0,50 m - 12,00 cm - 6,00 cm - 1 stuk</li></ul>
Totaal volume	0,004 m <sup>3</sup>
Eenvoudig bereikbaar	Ja
Bevestigingswijze	<ul style="list-style-type: none"><li>• Verlijmd, ingegoten, versmeerd</li></ul>
Identificatiemethode	Vaststelling zonder monstername
Destructieve handeling voor identificatie	Nee
Opmerking	Doordat de buis in de grond verdwijnt kan ik geen uitspraak doen over de lengte van de buis.

- Verwijder dit asbestmateriaal zo snel mogelijk. Volg de toestand goed op.
- Voer bijkomende staalname(s) uit.

- Eenvoudige handelingen: enkel door erkend asbestverwijderaar  
Deze beschadigde asbestverdachte cementbuis mag enkel verwijderd worden door een erkend asbestverwijderaar.

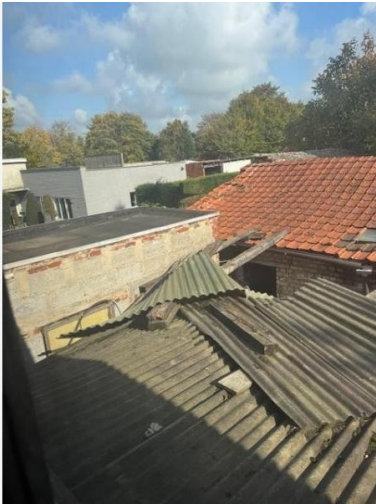
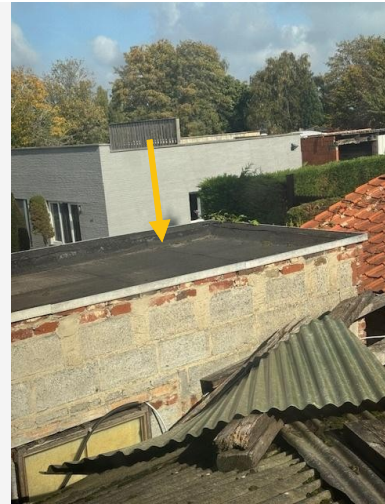
Het asbestmateriaal valt onder de mijlpaal van 2040.

Zorgvuldig beheren

Eindbeoordeling materiaalrisico	Laag materiaalrisico en/of verlaagde kans op vezelvrijgave
---------------------------------	--

Gebondenheid	Categorie 1: hechtgebonden in oorsprong
Asbestsoort (vezeltype)	Alleen chrysotiel
Asbestconcentratie	Laag (< 50%)
Afschermingsgraad van het gehele materiaal	Geheel of deels vrij aan de buitenlucht
Toestand van het materiaal	Licht beschadigd, licht verweerd. Intact calciumsilicaatmateriaal of categorie III 'gebondenheid'

Beschrijving	Roofing plat dak
Omgeving	Buiten
Primaire drager	Plat dak
Asbestmateriaal	Dak- en gevelbekleding - Roofing
Bindmiddel van asbestmateriaal	Bitumen (roofing, teer, asfalt)
Gebondenheid op basis van bindmiddel	Hecht
Hoeveelheid (oppervlakte - aantal)	• 10,00 m <sup>2</sup> - 1 stuk
Totale oppervlakte	10,00 m <sup>2</sup>
Eenvoudig bereikbaar	Ja
Bevestigingswijze	• Verlijmd, ingegoten, versmeerd
Identificatiemethode	Vaststelling zonder monstername Motivatie: Onderzoeksbepering verhinderde monstername
Destructieve handeling voor identificatie	Nee
Opmerking	Doordat de roofing zich hoger dan 3.5M vanaf een veilige ondergrond bevind heb ik geen staalnamen kunnen uitvoeren, voer bijkomende staalnamen uit.

- Zorg voor een veilig beheer. Vermijd het beschadigen van het asbestmateriaal. Controleer de toestand jaarlijks op wijzigingen.
- Voer bijkomende staalname(s) uit.

- Eenvoudige handelingen: enkel door erkend asbestverwijderaar  
Deze toepassing mag enkel verwijderd worden door een erkend asbestverwijderaar.

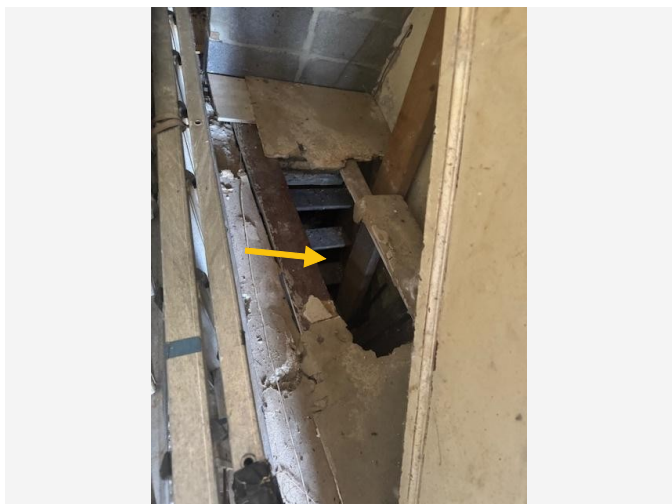
Situeringfoto

**Reden:** Kleiner dan 1.5M

**Uitleg van de asbestdeskundige:** De toegang van de kelder is <1.5M, hierdoor is deze niet onderzocht kunnen worden. Voer bijkomend onderzoek uit.

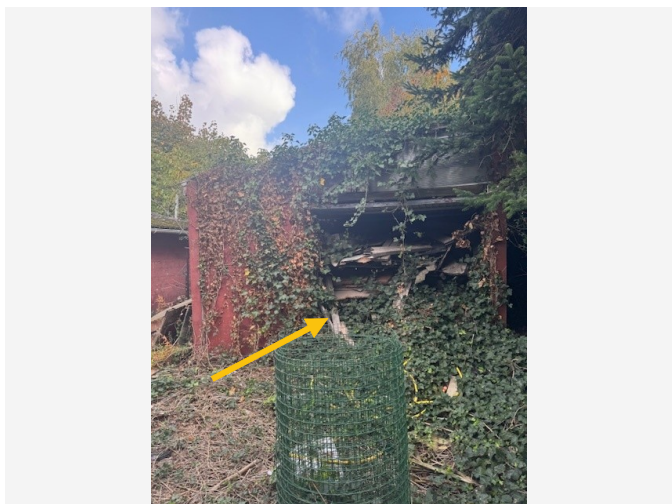
*Situeringfoto*

**Reden:** Overwoekerende vegetatie

**Uitleg van de asbestdeskundige:** De aangeduiden ruimtes zijn niet onderzocht kunnen worden door de overwoekerende vegetatie, voer bijkomend onderzoek uit.

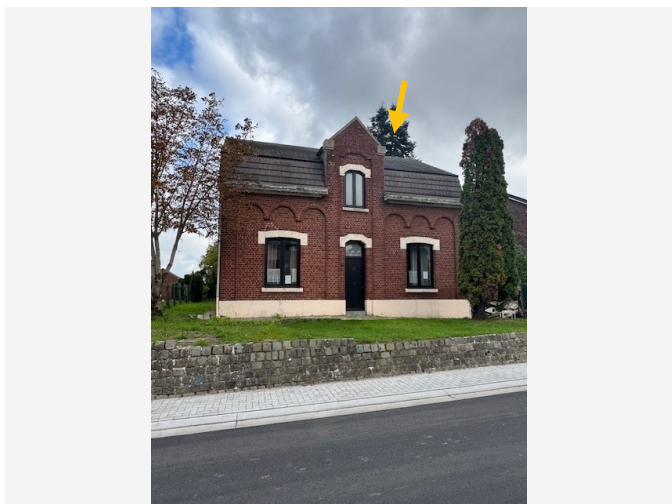
*Situeringfoto*

**Reden:** Het te onderzoeken materiaal situeert zich hoger dan 3,50 m te rekenen vanaf een veilige ondergrond

**Uitleg van de asbestdeskundige:** De schoorsteen situeert zich hoger dan 3.5M vanaf een veilige ondergrond, hierdoor is deze niet onderzocht kunnen worden.

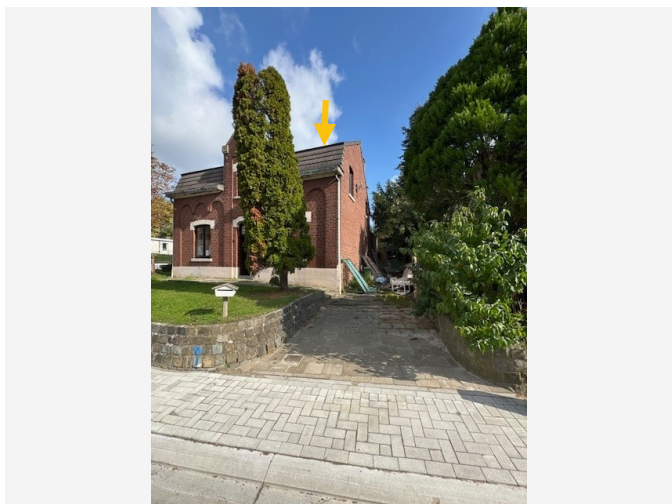
*Situeringfoto*

**Reden:** Het te onderzoeken materiaal situeert zich hoger dan 3,50 m te rekenen vanaf een veilige ondergrond

**Uitleg van de asbestdeskundige:** Het dak situeert zich hoger dan 3.5M vanaf een veilige ondergrond, hierdoor is het dak niet onderzocht kunnen worden.

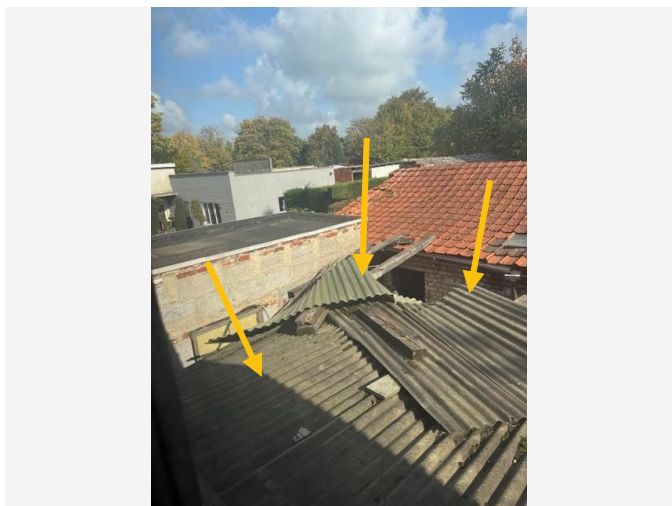
Vrije foto

Deze polyester golfplaten zijn niet asbestverdacht.

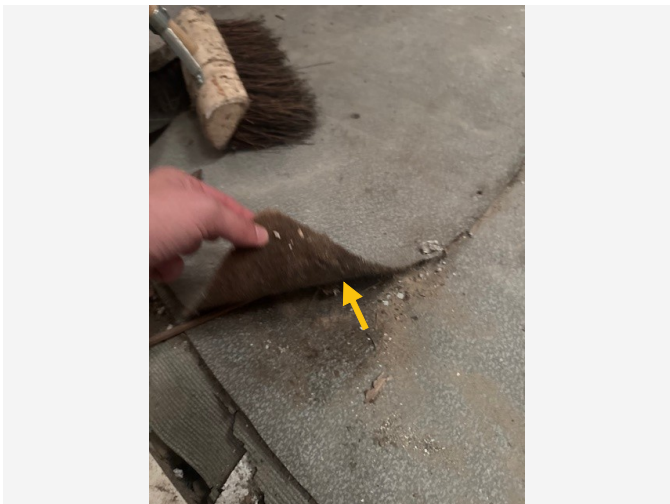
Vrije foto

Het vinylzeil op de vloer is niet asbestverdacht, ik kan geen uitspraak doen over eventuele onderliggende lagen vloerbekleding.
