Asbestinventarisatattest

Leopoldplein 50/6, 3500 Hasselt

Attestnummer : 20260513-000048.000

Uitgegeven op : 13.05.2026

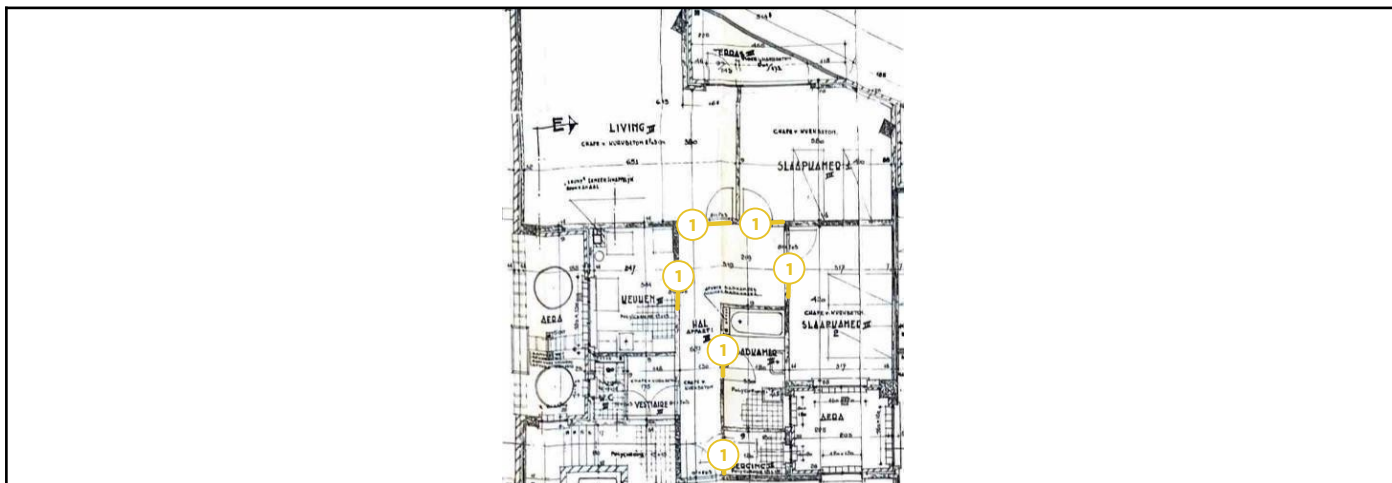
Plan 1.3: Hoofdgebouw plan V+3

Beschrijving	Type	Actie
1. Dorpels type massal	Asbestmateriaal	Zorgvuldig beheren

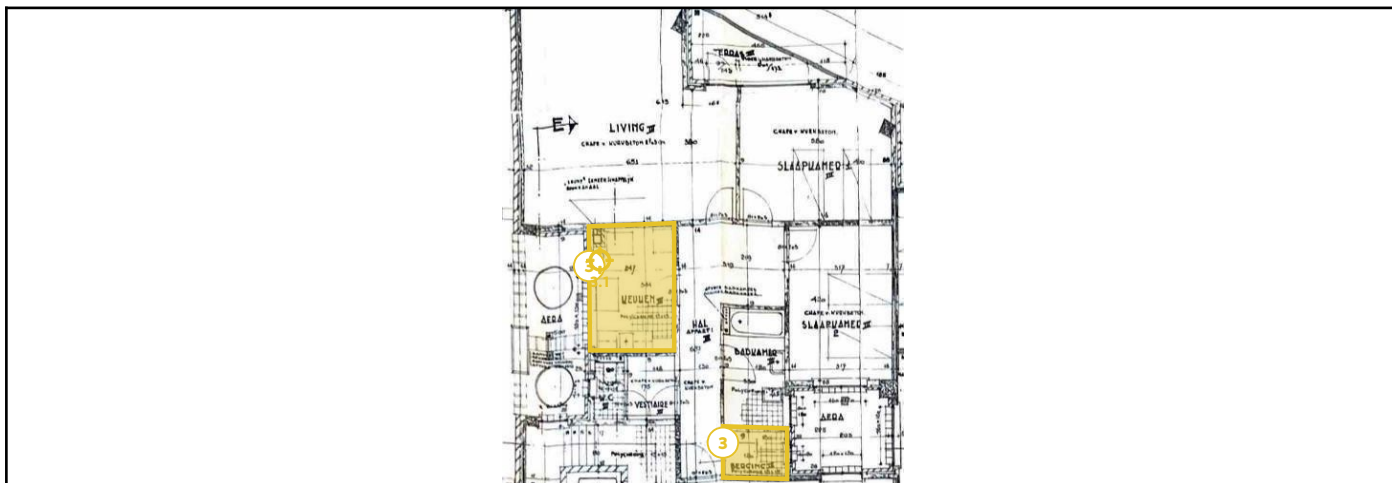
Plan 1.4: Hoofdgebouw plan V+3

Beschrijving	Type	Actie
3. Vloertegels	Asbestmateriaal	Zorgvuldig beheren
3.1 Code: MM-02	Puntmonster	-

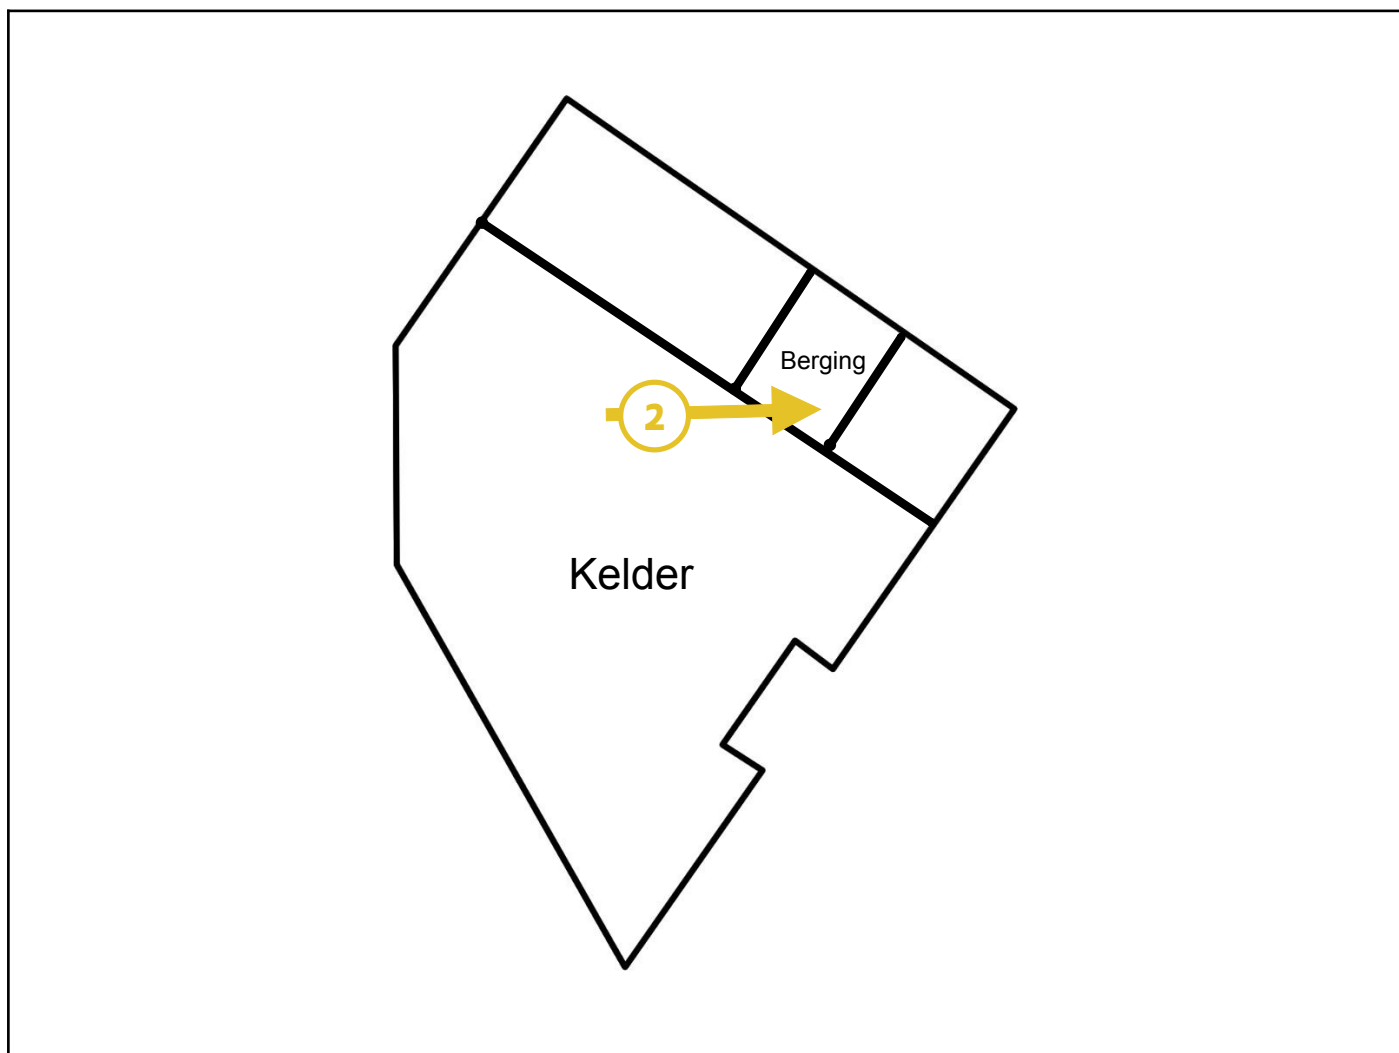
Plan 1.5: Hoofdgebouw plan V-1

Beschrijving	Type	Actie
2. Bakeliet schakelaars/stopcontacten	Asbestmateriaal	Zorgvuldig beheren

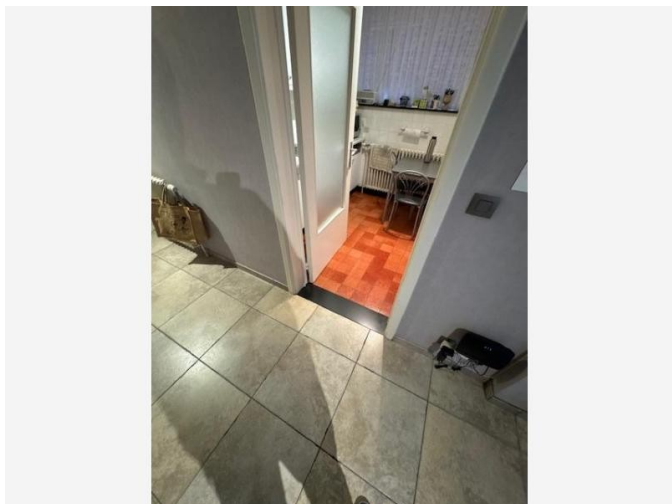
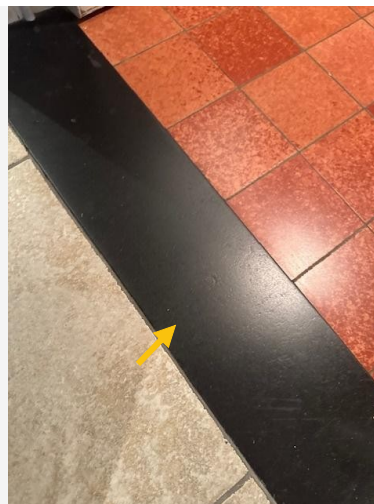
Eindbeoordeling materiaalrisico	Laag materiaalrisico en/of verlaagde kans op vezelvrijgave
---------------------------------	--

Gebondenheid	Categorie 1: hechtgebonden in oorsprong
Asbestsoort (vezeltype)	Alleen chrysotiel aanwezig
Asbestconcentratie	Laag (< 50%)
Afschermingsgraad van het gehele materiaal	Geheel of deels vrij aan de binnenlucht, maar geen contact met binnenluchtstromen
Toestand van het materiaal	Licht beschadigd, licht verweerd. Intacte calciumsilicaatplaat of materiaal met categorie 3-gebondenheid

Beschrijving	Dorpels type massal
Omgeving	Binnen
Primaire drager	Vloer
Asbestmateriaal	Plaat, paneel, tablet - Type Massal
Bindmiddel van asbestmateriaal	Cement
Gebondenheid op basis van bindmiddel	Hecht
Hoeveelheid (oppervlakte - dikte - aantal)	<ul style="list-style-type: none">• 0,10 m² - 1,50 cm - 6 stuks
Totaal volume	0,009 m ³
Eenvoudig bereikbaar	Ja
Bevestigingswijze	<ul style="list-style-type: none">• Verlijmd, ingegoten, versmeerd
Identificatiemethode	<p>De asbestdeskundige beoordeelt het materiaal als asbestverdacht en dus asbesthoudend, en dit zonder monstername.</p> <p>Motivatie: De monstername brengt andere schade aan dan schade die inherent is aan de monstername.</p>
Destructieve handeling voor identificatie	Nee

Zorgvuldig beheren

- Zorg voor een veilig beheer. Vermijd het beschadigen van het asbestmateriaal. Controleer de toestand jaarlijks op wijzigingen.
- Voer bijkomende staalname(s) uit.

- Eenvoudige handelingen: mag via doe-het-zelf of door werknemer(s) met opleidingsattest eenvoudige handelingen
Deze toepassing kan door een aannemer die over een opleidingsattest eenvoudige handelingen beschikt of door een particulier (doe-het-zelf), verwijderd worden indien er geen verhoogd risico op vrijgave van asbestvezels (max. concentratie 0,01 vezels/cm³ - CODEX Art. VI.3-54) ontstaat en de toepassing voorafgaand wordt gefixeerd/bevochtigd; de individuele elementen zonder machinale werktuigen (boormachine, slijpschijf, hogedrukreiniger,...) en zonder breken of gooien een voor een losgemaakt worden; en ten slotte dubbel en luchtdicht verpakt weggevoerd worden naar een erkend afvalpunt (recyclagepark).

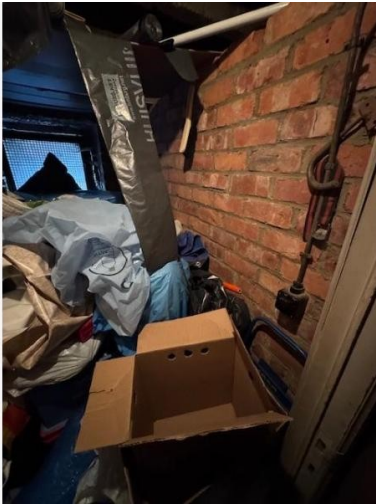
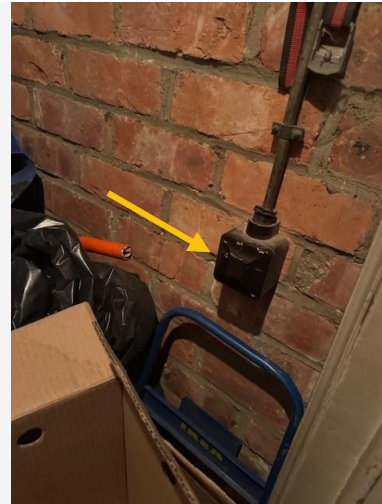
Laag materiaalrisico en/of verlaagde kans op vezelvrijgave

Gebondenheid	Categorie 1: hechtgebonden in oorsprong
Asbestsoort (vezeltype)	Crocidoliet aanwezig
Asbestconcentratie	Laag (< 50%)
Afschermingsgraad van het gehele materiaal	Geheel of deels vrij aan de binnenlucht, maar geen contact met binnenluchtstromen
Toestand van het materiaal	Onbeschadigd, niet verweerd

Beschrijving	Bakeliet schakelaars/stopcontacten
Omgeving	Binnen
Primaire drager	Communicatie en elektrische infrastructuur en uitrusting
Asbestmateriaal	Plaat, paneel, tablet - Type Bakeliet
Bindmiddel van asbestmateriaal	Kunststof of -hars
Gebondenheid op basis van bindmiddel	Hecht
Hoeveelheid (oppervlakte - dikte - aantal)	• 0,10 m ² - 1,00 cm - 1 stuk
Totaal volume	0,001 m ³
Eenvoudig bereikbaar	Ja
Bevestigingswijze	• Geschroefd
Identificatiemethode	De asbestdeskundige beoordeelt het materiaal als asbestverdacht en dus asbesthoudend, en dit zonder monstername. Motivatie: De monstername brengt andere schade aan dan schade die inherent is aan de monstername.
Destructieve handeling voor identificatie	Nee
Opmerking	De hoeveelheid is een zo nauwkeurig mogelijke opmeting. Hieraan kunnen evenwel geen rechten worden ontleend.

Zorgvuldig beheren

- Zorg voor een veilig beheer. Vermijd het beschadigen van het asbestmateriaal. Controleer de toestand jaarlijks op wijzigingen.
- Voer bijkomende staalname(s) uit.

- Eenvoudige handelingen: mag via doe-het-zelf of door werknemer(s) met opleidingsattest eenvoudige handelingen
Deze toepassing kan door een aannemer die over een opleidingsattest eenvoudige handelingen beschikt of door een particulier (doe-het-zelf), verwijderd worden indien er geen verhoogd risico op vrijgave van asbestvezels (max. concentratie 0,01 vezels/cm³ - CODEX Art. VI.3-54) ontstaat en de toepassing voorafgaand wordt gefixeerd/bevochtigd; de individuele elementen zonder machinale werktuigen (boormachine, slijpschijf, hogedrukreiniger,...) en zonder breken of gooien een voor een losgemaakt worden; en ten slotte dubbel en luchtdicht verpakt weggevoerd worden naar een erkend afvalpunt (recyclagepark).

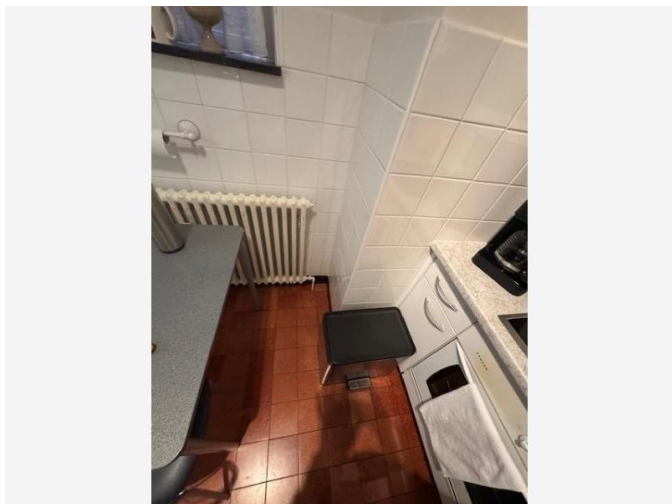
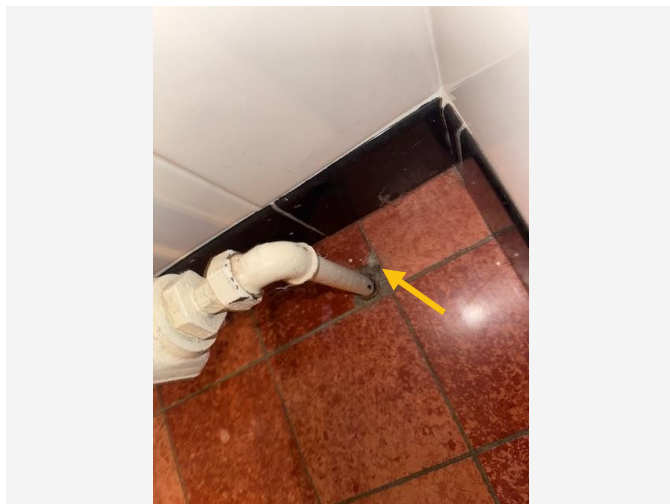
Eindbeoordeling materiaalrisico	Laag materiaalrisico en/of verlaagde kans op vezelvrijgave
---------------------------------	--

Gebondenheid	Categorie 1: hechtgebonden in oorsprong
Asbestsoort (vezeltype)	Alleen chrysotiel aanwezig
Asbestconcentratie	Laag (< 50%)
Afschermingsgraad van het gehele materiaal	Geheel of deels vrij aan de binnenlucht, maar geen contact met binnenluchtstromen
Toestand van het materiaal	Licht beschadigd, licht verweerd. Intacte calciumsilicaatplaat of materiaal met categorie 3-gebondenheid

#	Type	Referentie	Resultaat
3.1	Puntmonster	MM-02	Chrysotiel

Beschrijving	Vloertegels
Omgeving	Binnen
Primaire drager	Vloer
Asbestmateriaal	Prefab - afwerking - Tegel
Bindmiddel van asbestmateriaal	Cement
Gebondenheid op basis van bindmiddel	Hecht
Hoeveelheid (oppervlakte - dikte - aantal)	<ul style="list-style-type: none">• 10,00 m² - 1,00 cm - 1 stuk• 5,00 m² - 1,00 cm - 1 stuk
Totaal volume	0,15 m ³
Eenvoudig bereikbaar	Ja
Bevestigingswijze	<ul style="list-style-type: none">• Verlijmd, ingegoten, versmeerd
Identificatiemethode	Een monstername door de asbestdeskundige met laboanalyse door een asbestlabo.
Destructieve handeling voor identificatie	Nee

Zorgvuldig beheren

- Zorg voor een veilig beheer. Vermijd het beschadigen van het asbestmateriaal. Controleer de toestand jaarlijks op wijzigingen.

- Hermetische zone (erkend asbestverwijderaars)
Deze toepassing kan enkel door een erkende asbestverwijderaars via de methodiek van hermetische zone verwijderd worden omdat verwijdering via de methodiek van eenvoudige handelingen en/of couveusezakmethode niet mogelijk is; en er automatisch een verhoogd risico op vrijgave van asbestvezels (max. concentratie 0,01 vezels/cm - CODEX Art. VI.3-54) ontstaat. (Bron: CODEX - Art. VI.3-61.- par 1.)

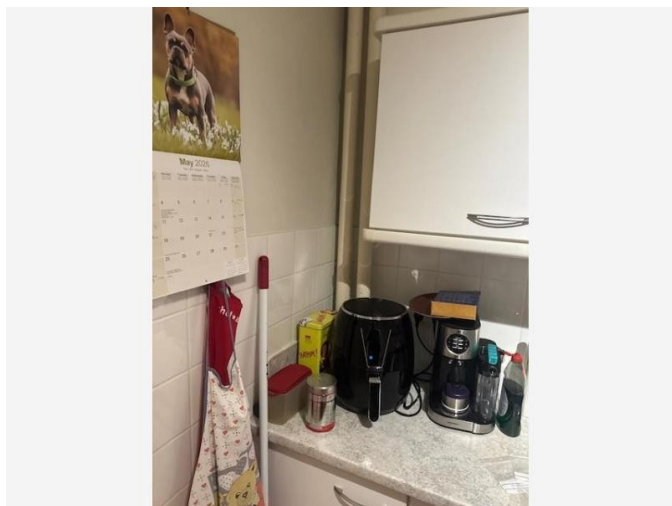
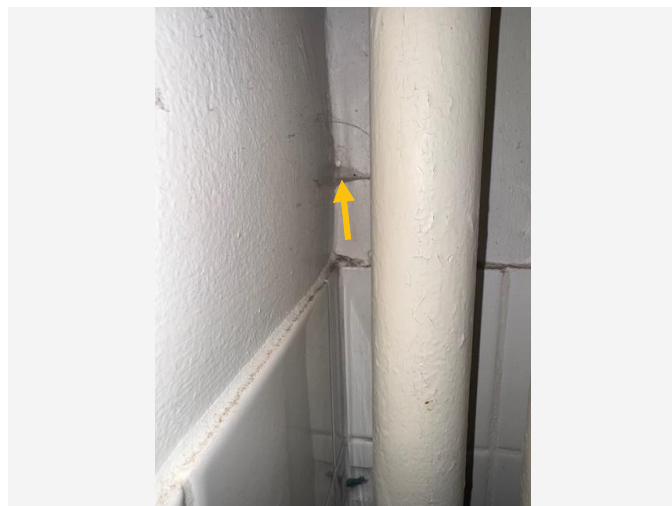
Fiche 4: Pleisterwerk wanden

Geen asbest

#	Type	Referentie	Resultaat
4.1	Mengmonster	MM-01	Geen asbest

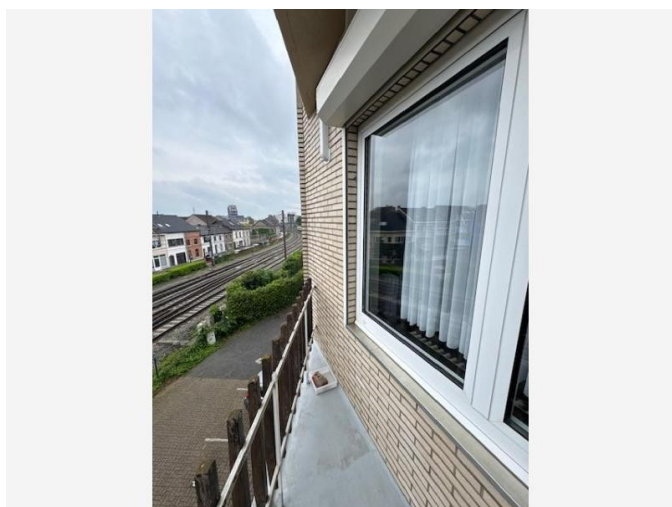
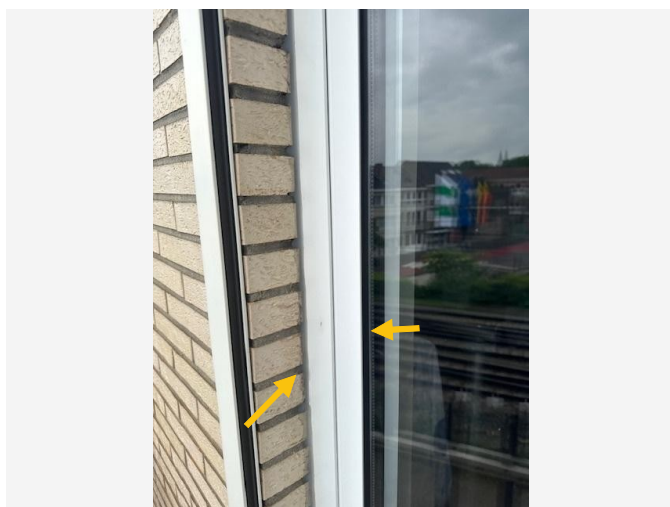
Beschrijving	Notitie	Terug te vinden op plannen
Fiche 5: Mastiek/kit (niet verdacht)	Er is geen asbestverdachte mastiek/kit aanwezig.	-
