# Asbestinventarisatattest

Breughellaan 17, 3500 Hasselt

Attestnummer : 20260728-000257.000

## Zone 1: Hoofdgebouw

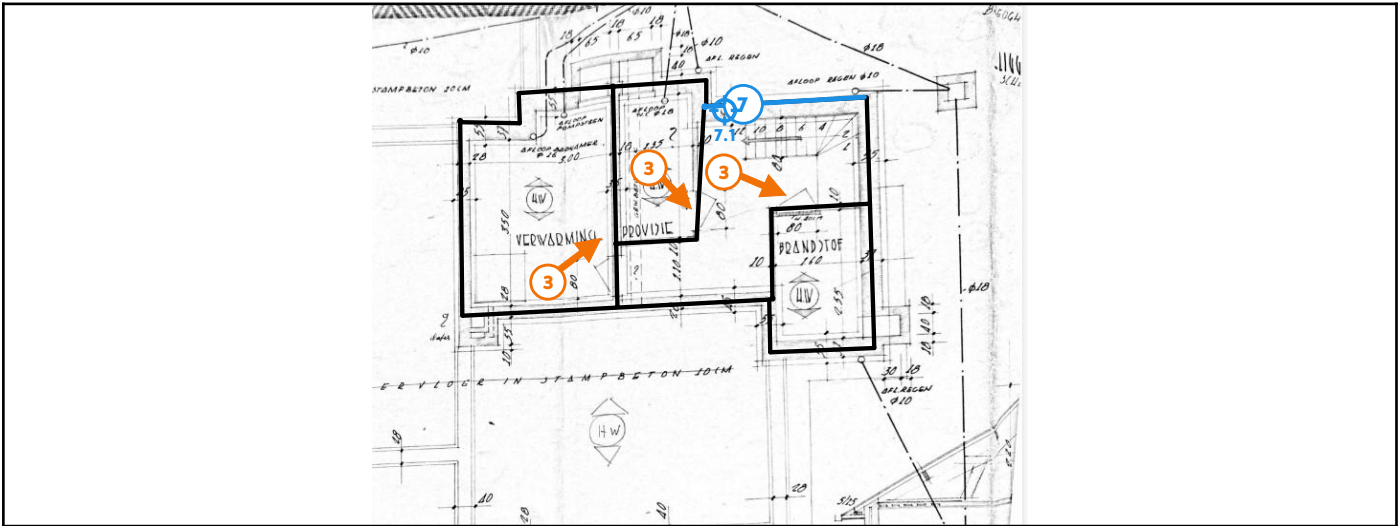
# Plan 1.5: Hoofdgebouw plan V-1

| Beschrijving | Type | Actie |
|---|---|---|
| 3. Bakeliet schakelaars/stopcontacten | Asbestmateriaal | Verwijderen |

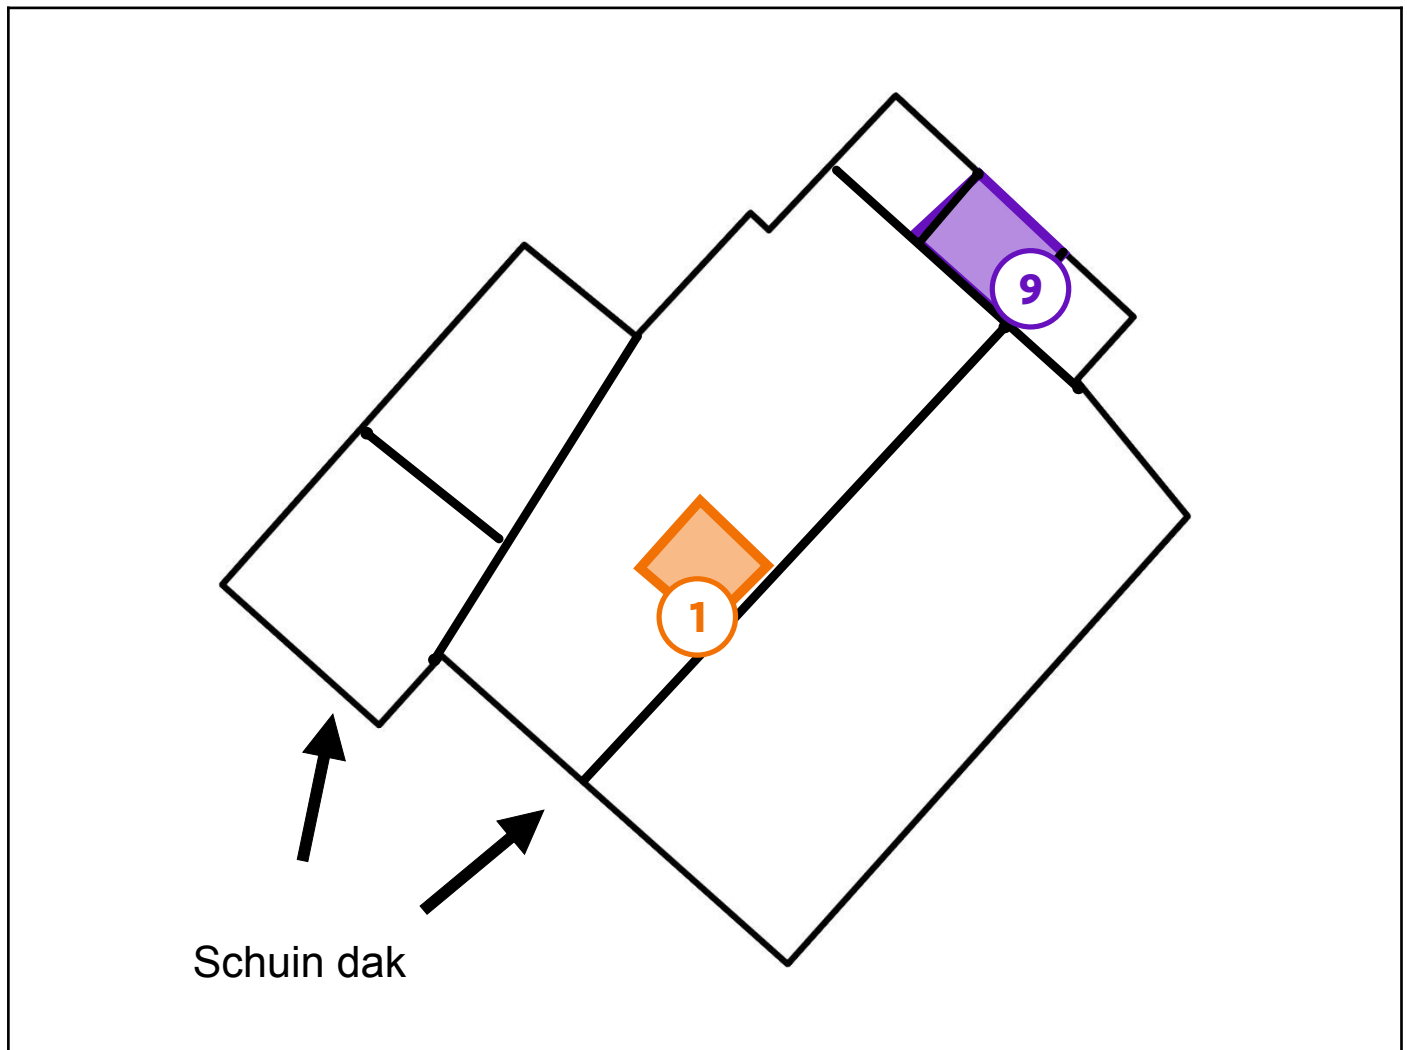
## Plan 1.6: Hoofdgebouw plan dak

| Beschrijving | Type | Actie |
|---|---|---|
| 1. Leien aan schouw | Asbestmateriaal | Verwijderen |

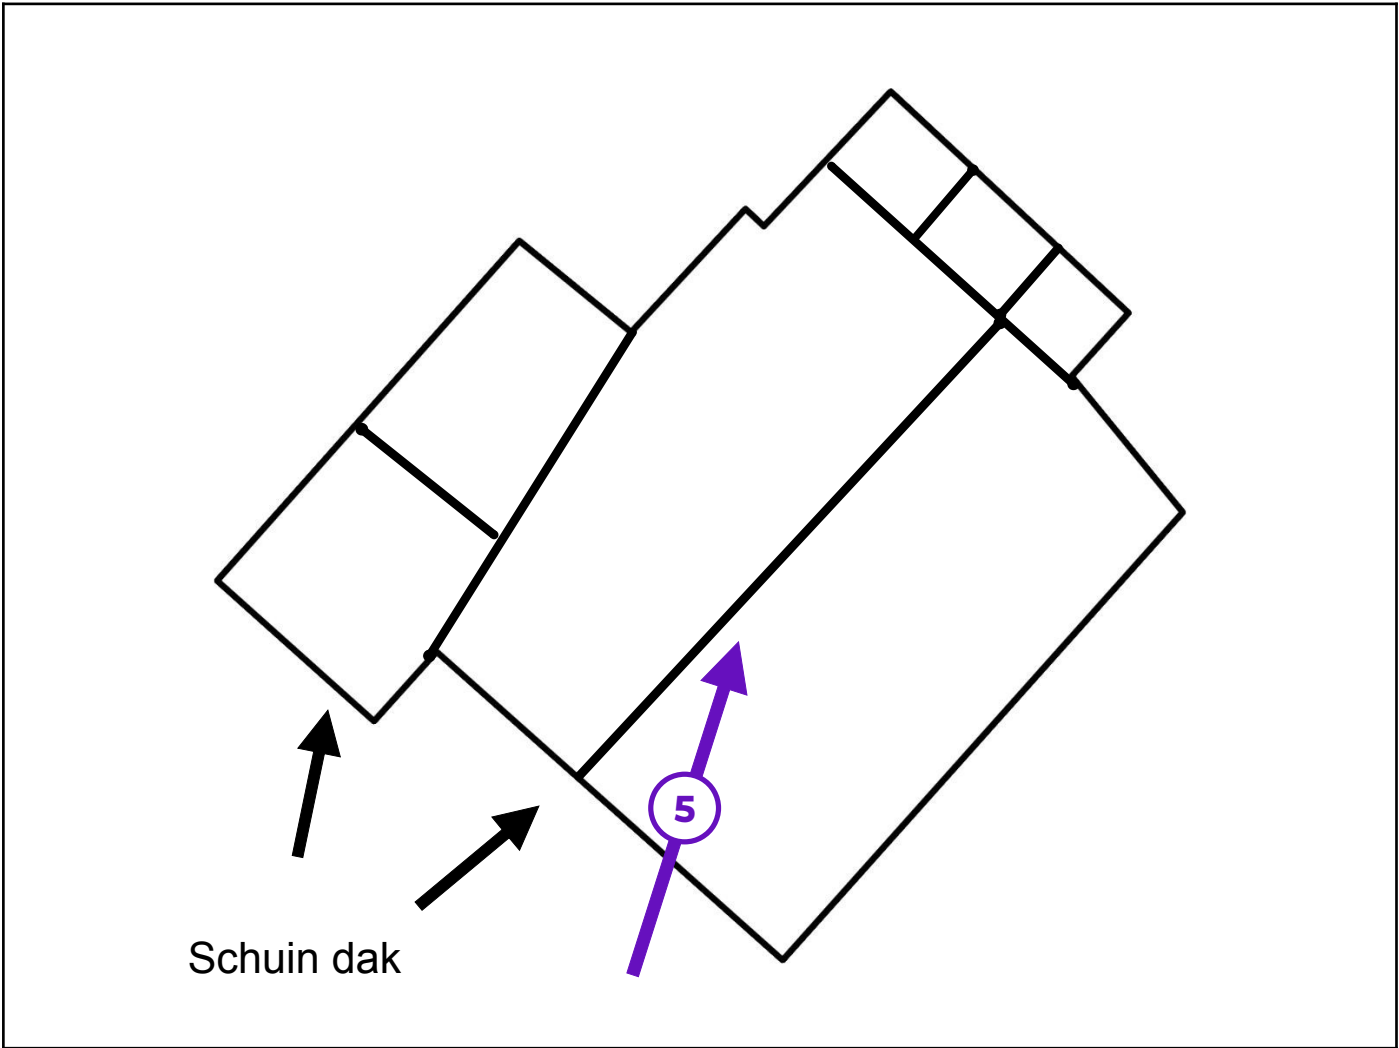
# Plan 1.7: Hoofdgebouw plan dak

| Beschrijving | Type | Actie |
|---|---|---|
| 5. Schouw | Beperking | - |

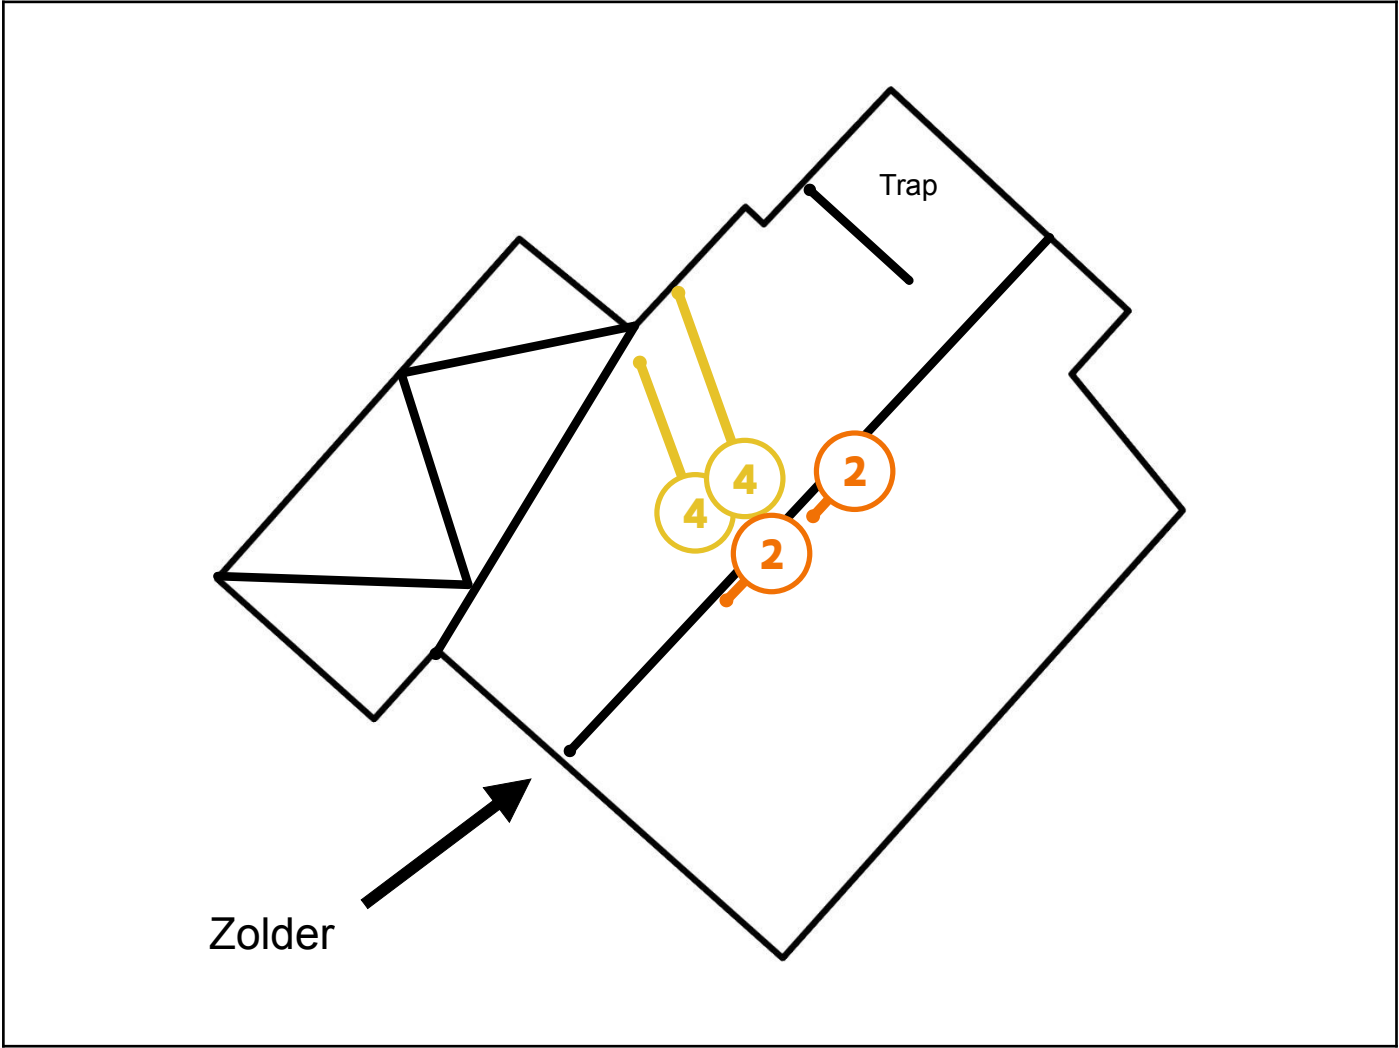
# Plan 1.8: Hoofdgebouw plan zolder

| Beschrijving | Type | Actie |
|---|---|---|
| 2. Roetluik | Asbestmateriaal | Verwijderen |
| 4. Cementbuis | Asbestmateriaal | Zorgvuldig beheren |

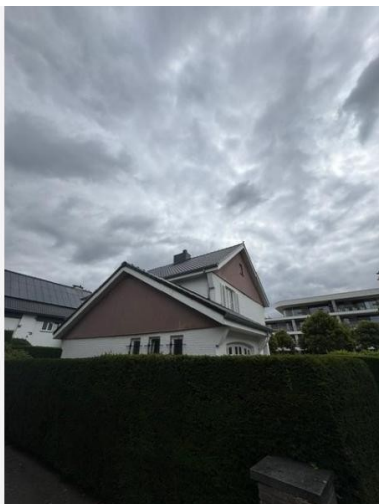
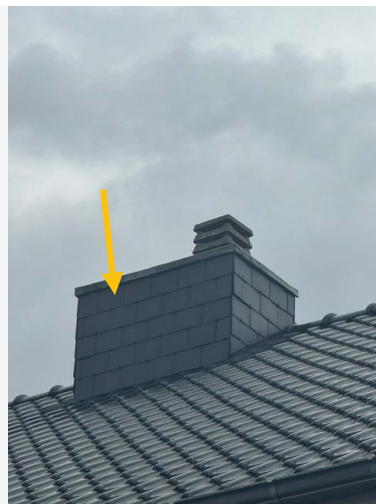
Het asbestmateriaal valt onder de mijlpaal van 2034.

| Eindbeoordeling materiaalrisico | Laag materiaalrisico en/of verlaagde kans op vezelvrijgave |

| Asbestsoort (vezeltype) | Crocidoliet aanwezig |
| Toestand van het materiaal | Licht beschadigd, licht verweerd. Intacte calciumsilicaatplaat of materiaal met categorie 3-gebondenheid |

| Beschrijving | Leien aan schouw |
| Identificatiemethode | <p>De asbestdeskundige beoordeelt het materiaal als asbestverdacht en dus asbesthoudend, en dit zonder monstername.</p> <p>Motivatie: Er is een onderzoeksbepierking die monstername verhindert; De ruimte of het materiaal bevindt zich hoger dan 3,5 meter vanaf een vaste ondergrond.</p> |

- Verwijder dit asbestmateriaal zo snel mogelijk. Volg de toestand goed op.
- Hemelwater dat afspoelt van asbestcement daken of gevels kan asbestdeeltjes bevatten. Gebruik het enkel voor gesloten circuits (bv. spoelen toiletten). Reinig na het vervangen van het dak of de gevel de dakgoten en regenwaterput of -ton om asbesthoudend sediment of slib te verwijderen
- Voer bijkomende staalname(s) uit.

- Eenvoudige handelingen: mag via doe-het-zelf of door werknemer(s) met opleidingsattest eenvoudige handelingen  
Deze toepassing kan door een aannemer die over een opleidingsattest eenvoudige handelingen beschikt of door een particulier (doe-het-zelf), verwijderd worden indien er geen verhoogd risico op vrijgave van asbestvezels (max. concentratie 0,01 vezels/cm<sup>3</sup> - CODEX Art. VI.3-54) ontstaat en de toepassing voorafgaand wordt gefixeerd/bevochtigd; de individuele elementen zonder machinale werktuigen (boormachine, slijpschijf, hogedrukreiniger,...) en zonder breken of gooien een voor een losgemaakt worden; en ten slotte dubbel en luchtdicht verpakt weggevoerd worden naar een erkend afvalpunt (recyclagepark).

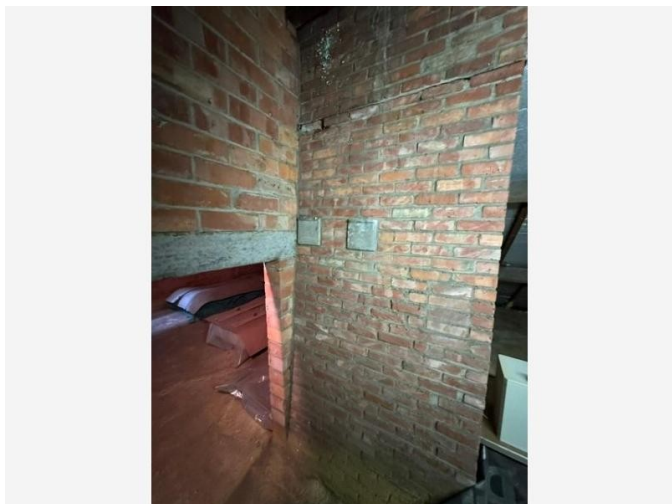
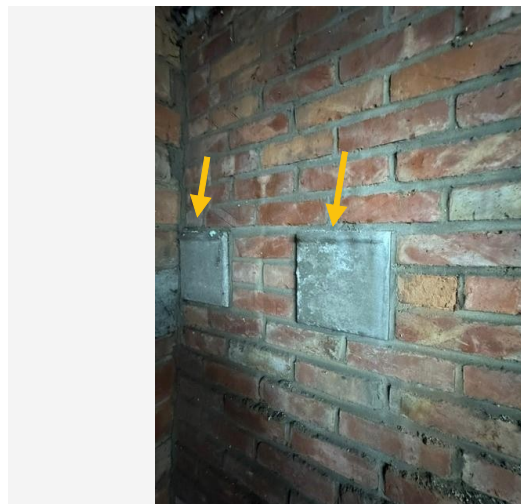
Het asbestmateriaal valt onder de mijlpaal van 2040.

| Eindbeoordeling materiaalrisico | Verhoogd materiaalrisico en/of verhoogde kans op vezelvrijgave |

| Asbestsoort (vezeltype) | Crocidoliet aanwezig |
| Toestand van het materiaal | Licht beschadigd, licht verweerd. Intacte calciumsilicaatplaat of materiaal met categorie 3-gebondenheid |

| Beschrijving | Roetluik |
| Identificatiemethode | <p>De asbestdeskundige beoordeelt het materiaal als asbestverdacht en dus asbesthoudend, en dit zonder monstername.</p> <p>Motivatie: De monstername brengt andere schade aan dan schade die inherent is aan de monstername.</p> |

- Zorg voor een veilig beheer. Vermijd het beschadigen van het asbestmateriaal. Controleer de toestand jaarlijks op wijzigingen.

- Eenvoudige handelingen: mag via doe-het-zelf of door werknemer(s) met opleidingsattest eenvoudige handelingen  
Deze toepassing kan door een aannemer die over een opleidingsattest eenvoudige handelingen beschikt of door een particulier (doe-het-zelf), verwijderd worden indien er geen verhoogd risico op vrijgave van asbestvezels (max. concentratie 0,01 vezels/cm<sup>3</sup> - CODEX Art. VI.3-54) ontstaat en de toepassing voorafgaand wordt gefixeerd/bevochtigd; de individuele elementen zonder machinale werktuigen (boormachine, slijpschijf, hogedrukreiniger,...) en zonder breken of gooien een voor een losgemaakt worden; en ten slotte dubbel en luchtdicht verpakt weggevoerd worden naar een erkend afvalpunt (recyclagepark).

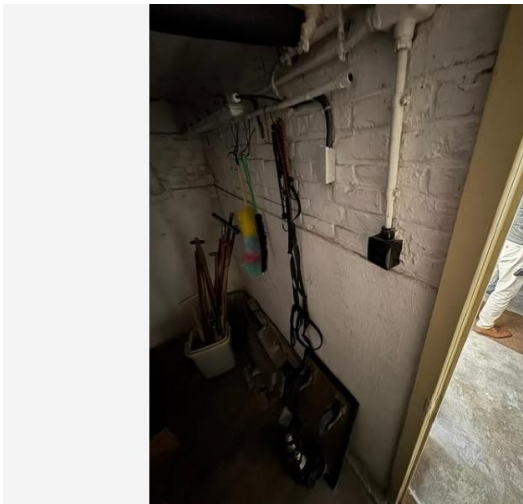
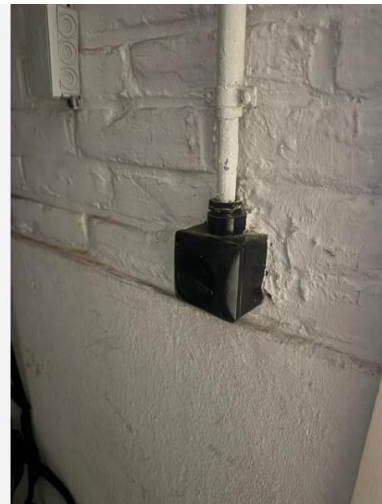
Het asbestmateriaal valt onder de mijlpaal van 2040.

| Eindbeoordeling materiaalarisico | Verhoogd materiaalarisico en/of verhoogde kans op vezelvrijgave |

| Asbestsoort (vezeltype) | Crocidoliet aanwezig |
| Toestand van het materiaal | Licht beschadigd, licht verweerd. Intacte calciumsilicaatplaat of materiaal met categorie 3-gebondenheid |

| Beschrijving | Bakeliet schakelaars/stopcontacten |
| Identificatiemethode | <p>De asbestdeskundige beoordeelt het materiaal als asbestverdacht en dus asbesthoudend, en dit zonder monstername.</p> <p>Motivatie: De monstername brengt andere schade aan dan schade die inherent is aan de monstername.</p> |

- Zorg voor een veilig beheer. Vermijd het beschadigen van het asbestmateriaal. Controleer de toestand jaarlijks op wijzigingen.
- Voer bijkomende staalname(s) uit.

- Eenvoudige handelingen: mag via doe-het-zelf of door werknemer(s) met opleidingsattest eenvoudige handelingen  
Deze toepassing kan door een aannemer die over een opleidingsattest eenvoudige handelingen beschikt of door een particulier (doe-het-zelf), verwijderd worden indien er geen verhoogd risico op vrijgave van asbestvezels (max. concentratie 0,01 vezels/cm<sup>3</sup> - CODEX Art. VI.3-54) ontstaat en de toepassing voorafgaand wordt gefixeerd/bevochtigd; de individuele elementen zonder machinale werktuigen (boormachine, slijpschijf, hogedrukreiniger,...) en zonder breken of gooien een voor een losgemaakt worden; en ten slotte dubbel en luchtdicht verpakt weggevoerd worden naar een erkend afvalpunt (recyclagepark).

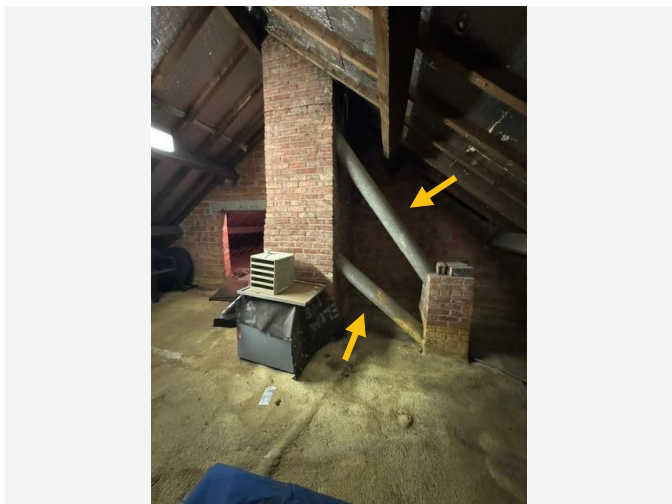
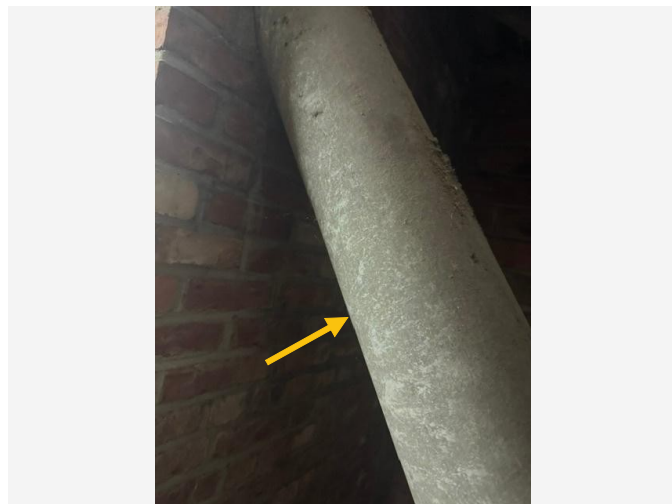
| Identificatiemethode | <p>De asbestdeskundige beoordeelt het materiaal als asbestverdacht en dus asbesthoudend, en dit zonder monstername.</p> <p>Motivatie: De monstername brengt andere schade aan dan schade die inherent is aan de monstername.</p> |
| Opmerking | De precieze lengte is onbekend, voer bijkomende staalnamen uit. |

- Eenvoudige handelingen: mag via doe-het-zelf of door werknemer(s) met opleidingsattest eenvoudige handelingen  
Deze toepassing kan door een aannemer die over een opleidingsattest eenvoudige handelingen beschikt of door een particulier (doe-het-zelf), verwijderd worden indien er geen verhoogd risico op vrijgave van asbestvezels (max. concentratie 0,01 vezels/cm<sup>3</sup> - CODEX Art. VI.3-54) ontstaat en de toepassing voorafgaand wordt gefixeerd/bevochtigd; de individuele elementen zonder machinale werktuigen (boormachine, slijpschijf, hogedrukreiniger,...) en zonder breken of gooien een voor een losgemaakt worden; en ten slotte dubbel en luchtdicht verpakt weggevoerd worden naar een erkend afvalpunt (recyclagepark).

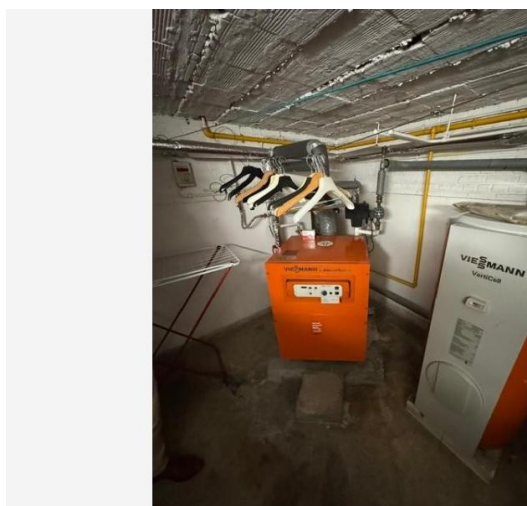
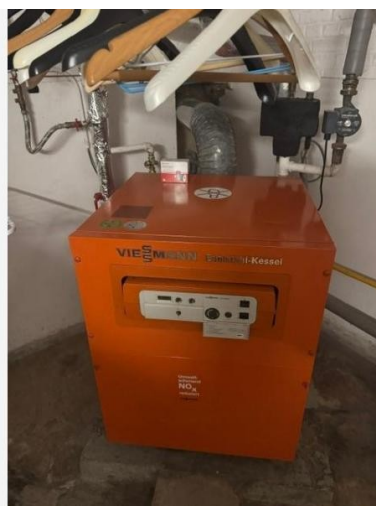
### Fiche 10: CV-ketel

| Beschrijving | Notitie | Terug te vinden op plannen |
|---|---|---|
| Fiche 10: CV-ketel | Mogelijks is de pakking van de ketel asbesthoudend, voer bijkomend onderzoek uit. | - |
