Asbestinventarisatetest

de Gerlachestraat 15/1, 3500 Hasselt

Attestnummer : 20251023-000225.000

Uitgegeven op : 23.10.2025

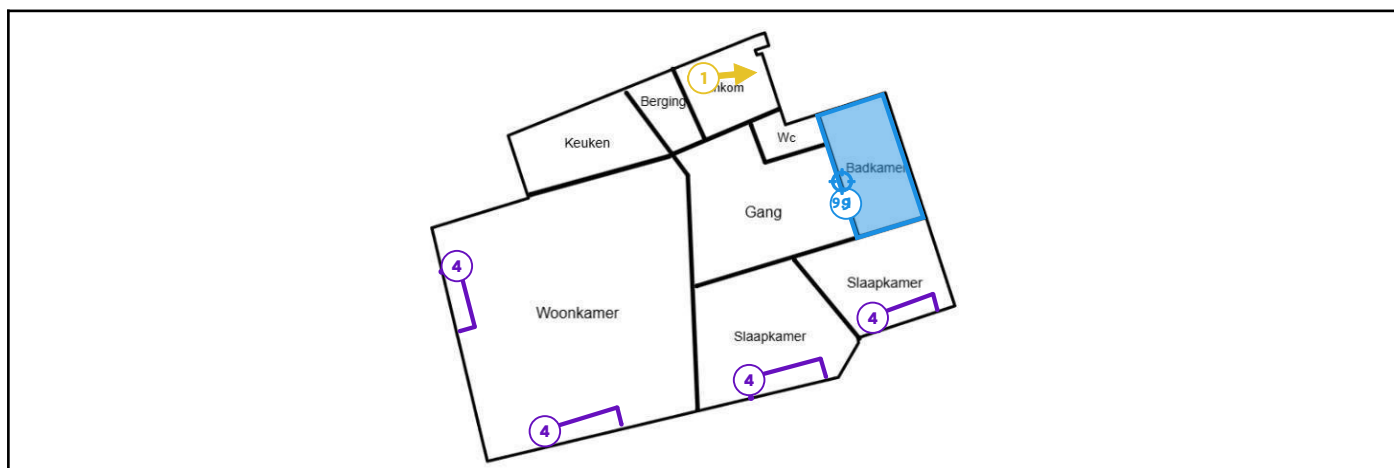
Plan 1.3: Hoofdgebouw plan V-0

Beschrijving	Type	Actie
1. Bakeliet toepassing	Asbestmateriaal	Zorgvuldig beheren
4. Vensterbank (binnen)	Advies	-
9. Vinylzeil (vloer)	Geen asbest	-
9.1 Code: MM-03	Puntmonster	-

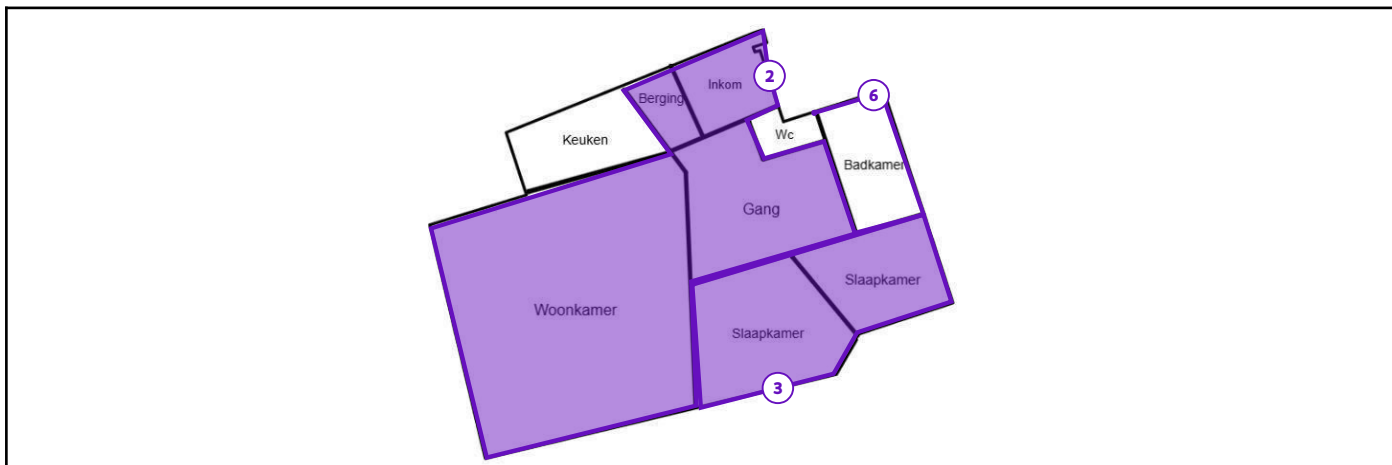
Plan 1.4: Hoofdgebouw plan V-0

Beschrijving	Type	Actie
2. Lijm (parket)	Advies	-
3. Vinylzeil (vloer slaapkamers)	Advies	-
6. Tegellijm badkamer	Advies	-

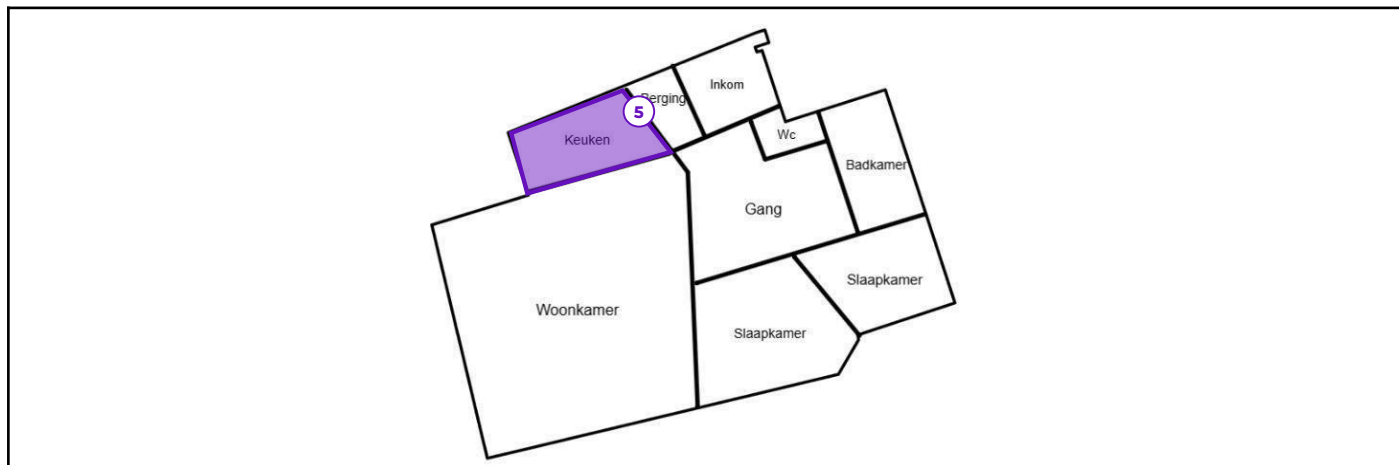
Plan 1.5: Hoofdgebouw plan V-0

Beschrijving	Type	Actie
5. Tegellijm (vloer)	Advies	-

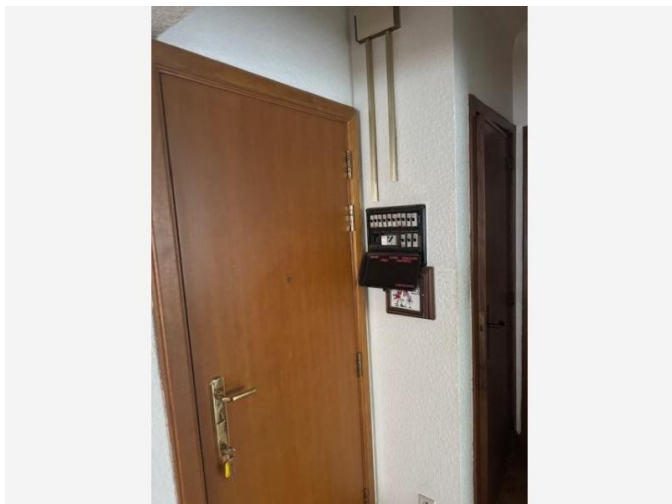
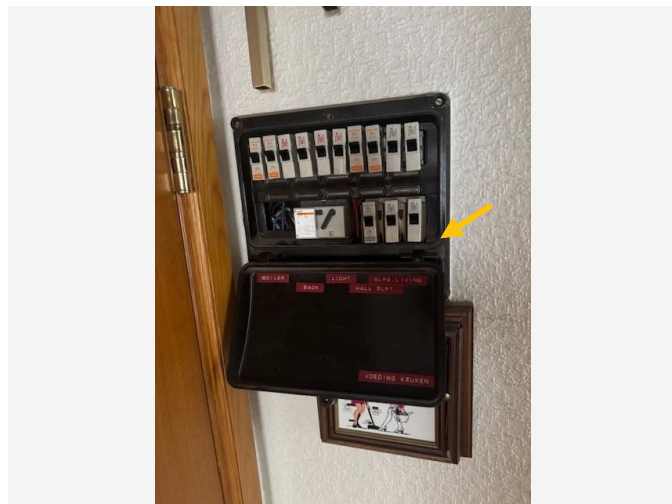
Het asbestmateriaal valt onder de mijlpaal van 2040.

Eindbeoordeling materiaalisico	Laag materiaalisico en/of verlaagde kans op vezelvrijgave
--------------------------------	---

Gebondenheid	Categorie 1: hechtgebonden in oorsprong
Asbestsoort (vezeltype)	Crocidoliet aanwezig
Asbestconcentratie	Laag (< 50%)
Afschermingsgraad van het gehele materiaal	Geheel of deels (ook) vrij aan de binnenlucht
Toestand van het materiaal	Onbeschadigd, niet verweerd

Beschrijving	Bakeliet toepassing
Omgeving	Binnen
Primaire drager	Communicatie en elektrische infrastructuur en uitrusting
Asbestmateriaal	Plaat, paneel, tablet - Type Bakeliet
Bindmiddel van asbestmateriaal	Kunststof of -hars
Gebondenheid op basis van bindmiddel	Hecht
Hoeveelheid (oppervlakte - dikte - aantal)	• 0,30 m ² - 1,00 cm - 1 stuk
Totaal volume	0,003 m ³
Eenvoudig bereikbaar	Ja
Bevestigingswijze	• Geschroefd
Identificatiemethode	Vaststelling zonder monstername
Destructieve handeling voor identificatie	Nee

- Zorg voor een veilig beheer. Vermijd het beschadigen van het asbestmateriaal. Controleer de toestand jaarlijks op wijzigingen.
- Voer bijkomende staalname(s) uit.

- Eenvoudige handelingen: mag via doe-het-zelf of door werknemer(s) met opleidingsattest eenvoudige handelingen
Deze bakeliet toepassing mag zelf verwijderd worden zonder het materiaal te beschadigen, dragen van de nodige wegwerp beschermingsmiddelen FFP 3 masker, handschoenen en tyvec CAT III type 5-6. Bakeliet dubbel verpakt afvoeren bij de juiste instantie.

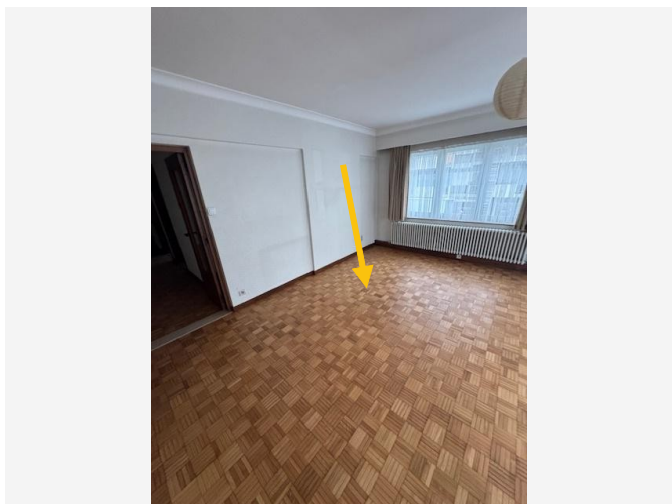
Mogelijks is de lijm onder de parket vloer asbesthoudend, voer bijkomende destructief onderzoek uit voorafgaand de verwijdering.

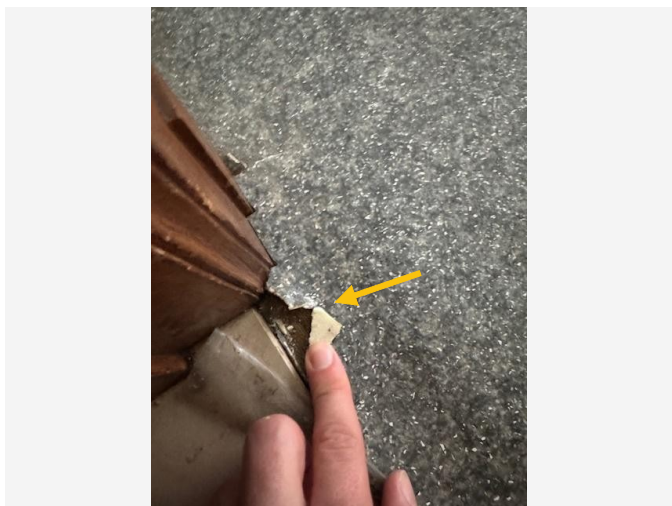
Dit type flexibel vinylzeil is niet asbestverdacht, ik kan geen uitspraak doen over eventuele onderliggende lagen vloerbekleding.

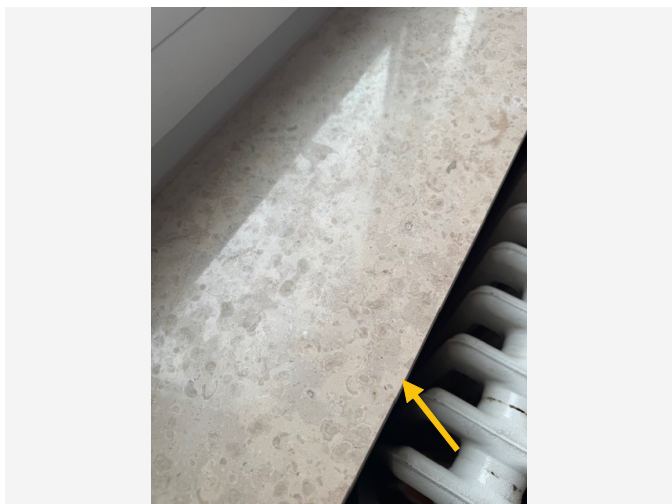
De vensterbanken zijn niet asbestverdacht.

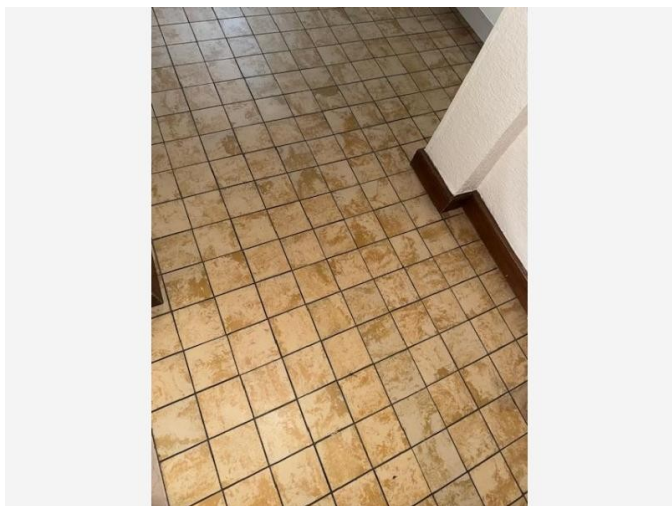
Mogelijks is de tegellijm van de vloer asbesthoudend, voer bijkomend destructief onderzoek uit voor de verwijdering.

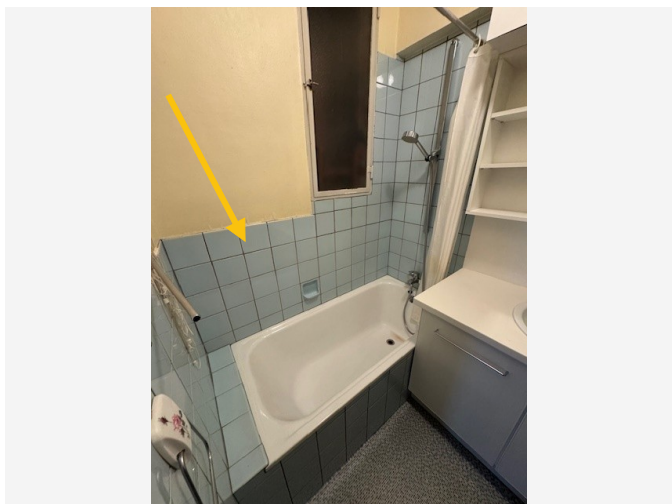
Mogelijks is de tegellijm achter de tegels asbesthoudend, voer bijkomend destructief onderzoek uit voorafgaand de verwijdering.

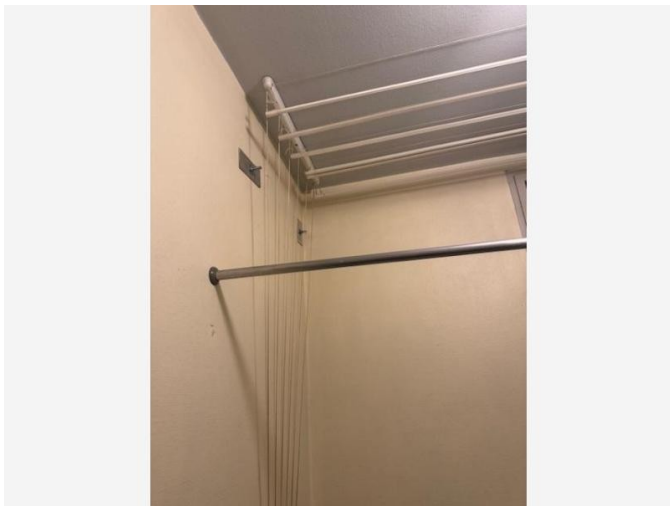
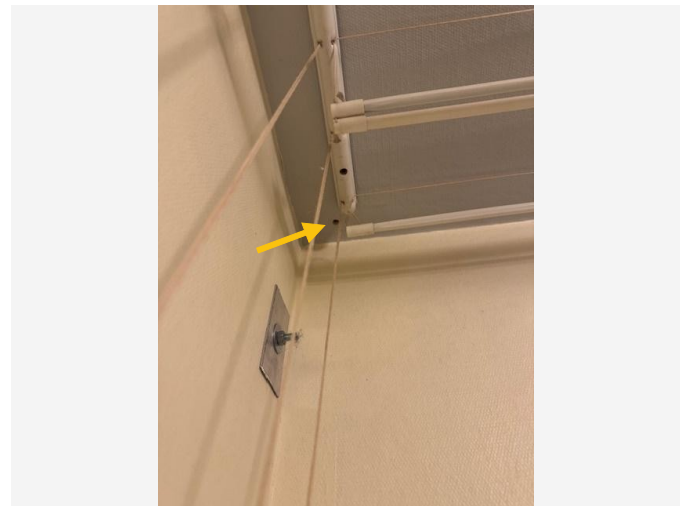
Geen asbest

#	Type	Referentie	Resultaat
7.1	Mengmonster	MM-02	Geen asbest

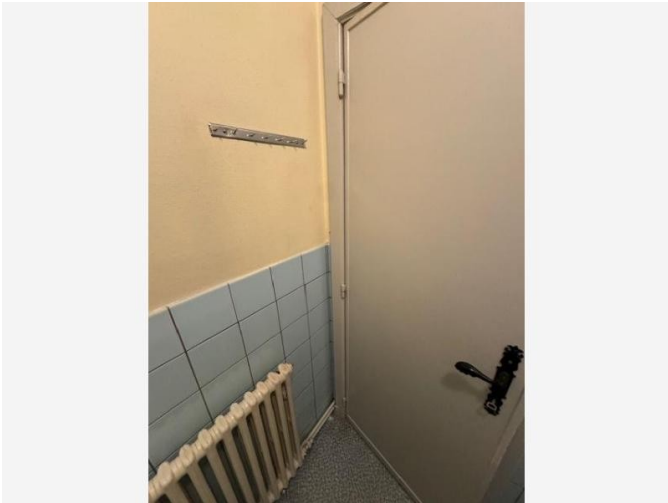
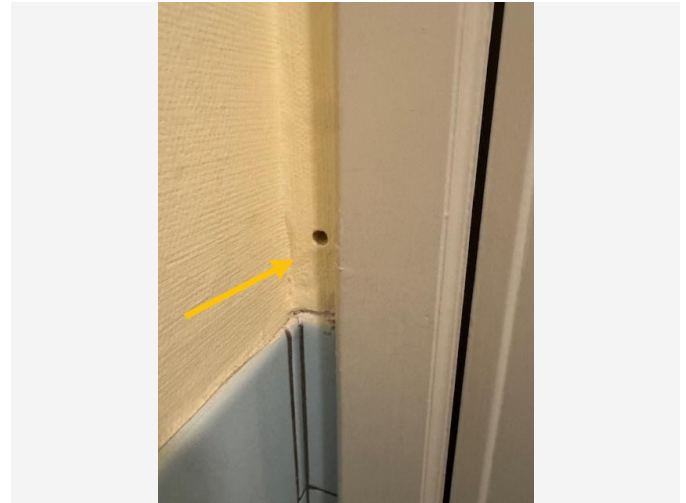
Fiche 8: Pleisterwerk muren

Geen asbest

#	Type	Referentie	Resultaat
8.1	Mengmonster	MM-01	Geen asbest

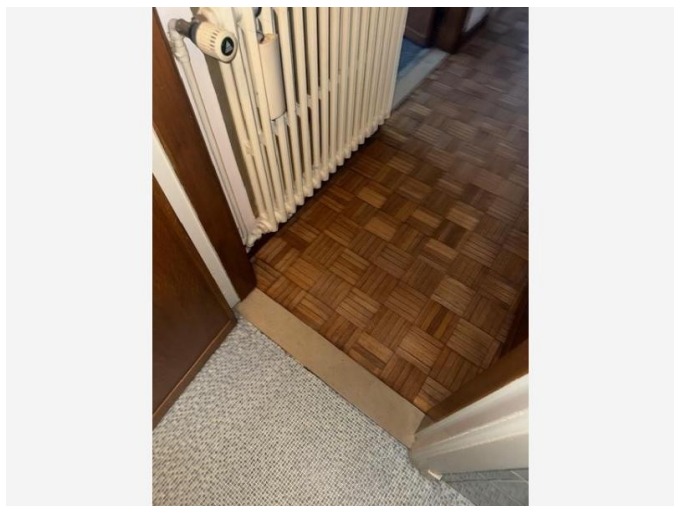
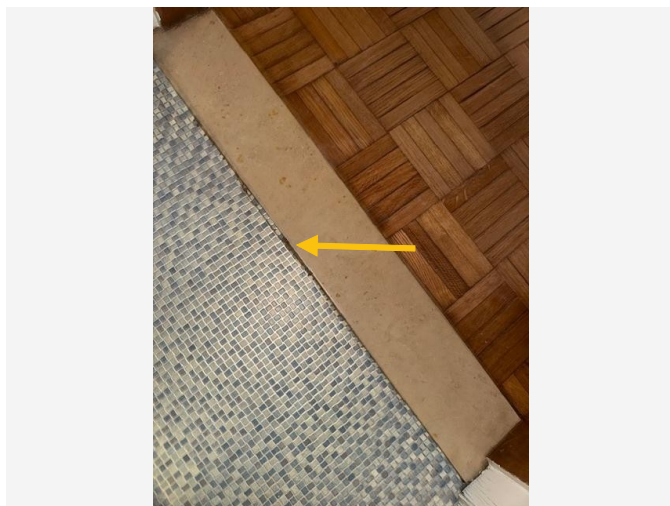
Fiche 9: Vinylzeil (vloer)

Geen asbest

#	Type	Referentie	Resultaat
9.1	Puntmonster	MM-03	Geen asbest
