Asbestinventarisatetest

Klokkehofstraat 11, 3720 Hasselt

Attestnummer : 20260224-000163.000

Uitgegeven op : 24.02.2026

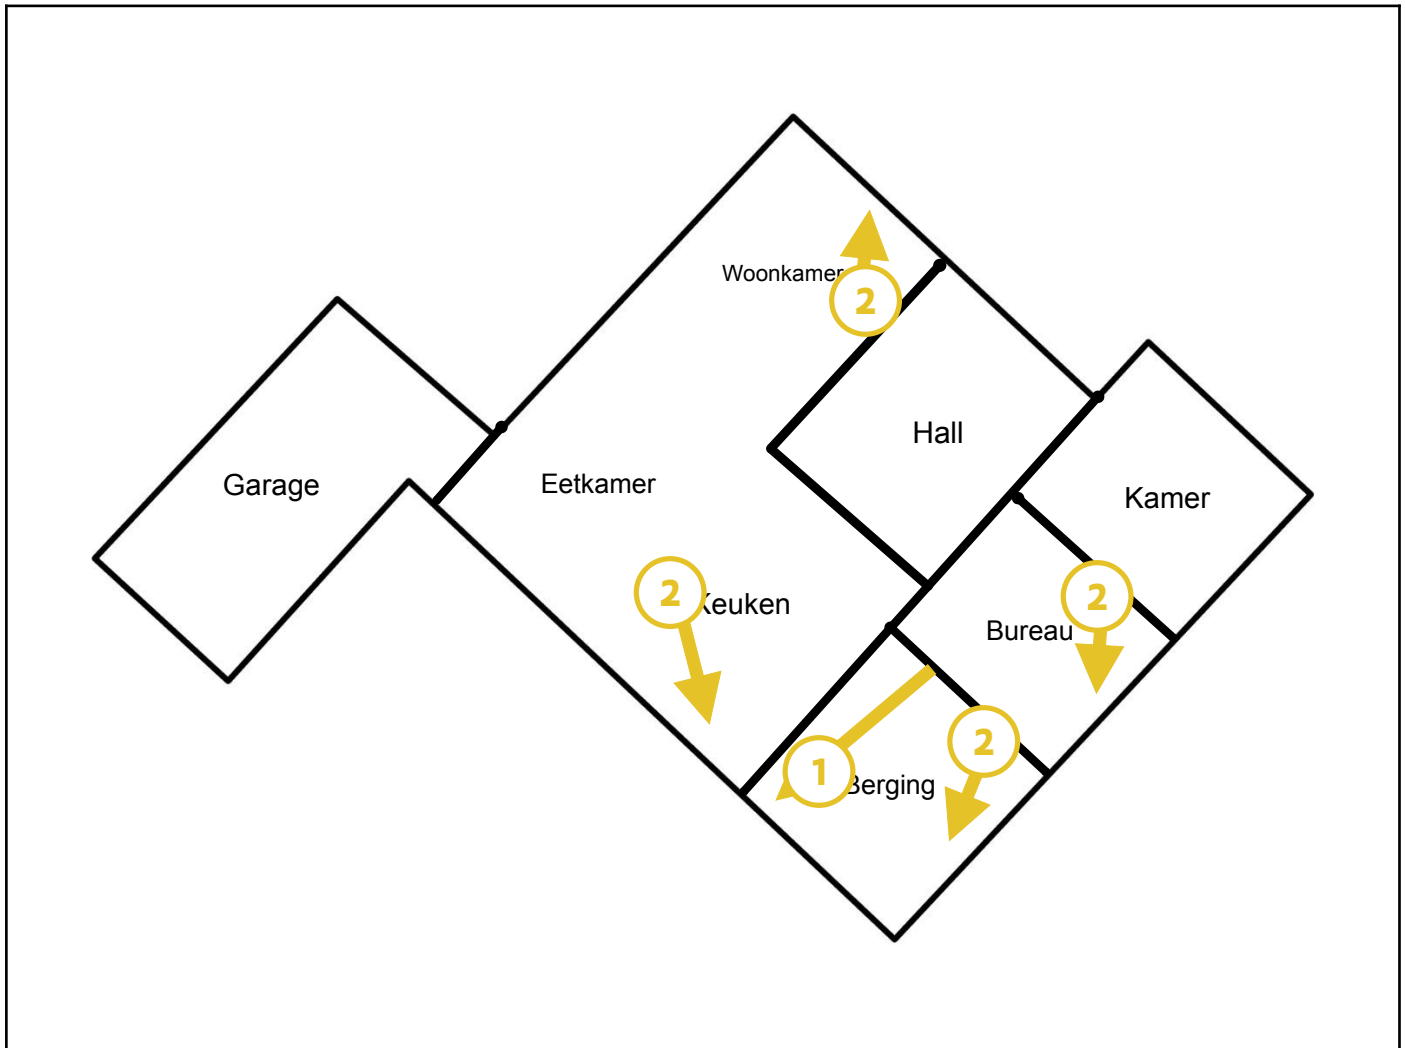
Plan 1.4: Hoofdgebouw plan V-0

Beschrijving	Type	Actie
1. Bakeliet schakelkast	Asbestmateriaal	Zorgvuldig beheren
2. Bakeliet knoppen (radiator)	Asbestmateriaal	Zorgvuldig beheren

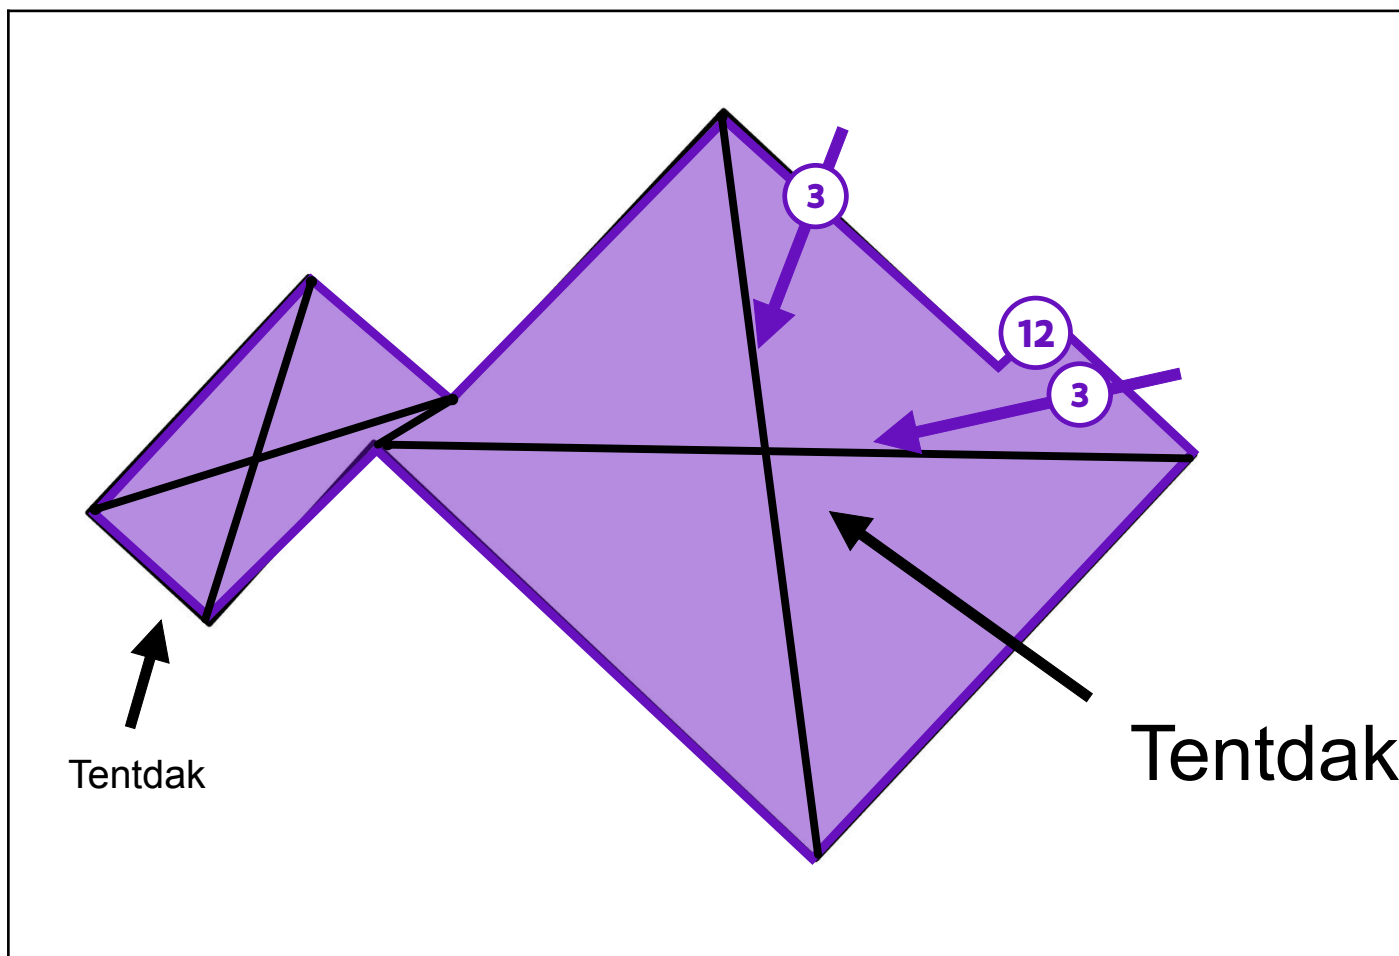
Plan 1.8: Hoofdgebouw plan dak

Beschrijving	Type	Actie
3. Schouw	Beperking	-
12. Dakbedekking bestaande uit riet (niet verdacht)	Overige ruimte of materiaal	-

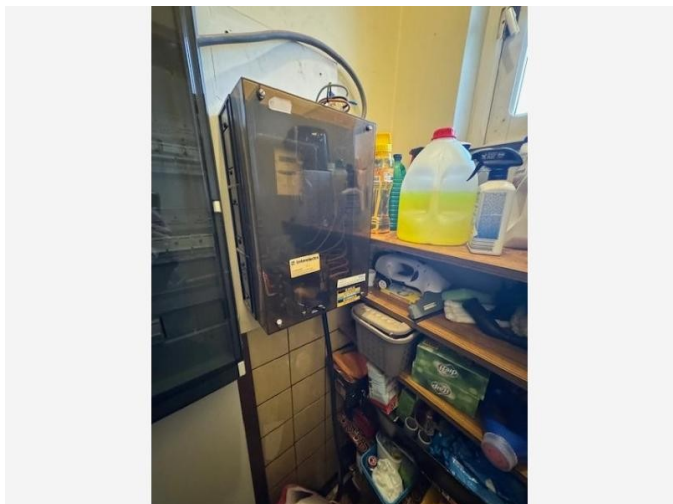
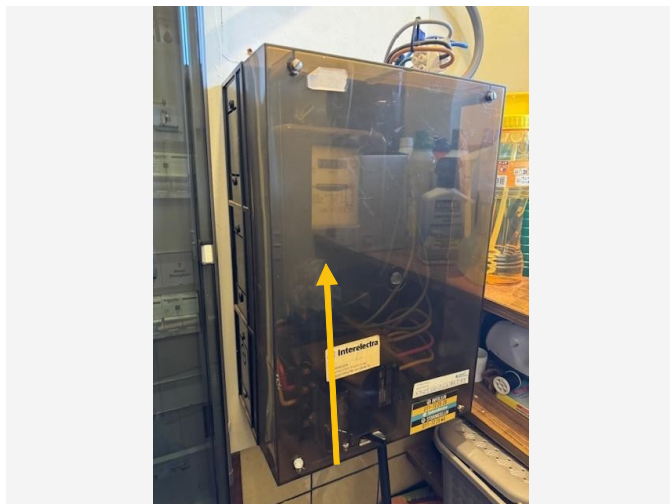
Het asbestmateriaal valt onder de mijlpaal van 2040.

Eindbeoordeling materiaalrisico	Zeer laag materiaalrisico en/of zeer lage kans op vezelvrijgave
---------------------------------	---

Gebondenheid	Categorie 1: hechtgebonden in oorsprong
Asbestsoort (vezeltype)	Crocidoliet aanwezig
Asbestconcentratie	Laag (< 50%)
Afschermingsgraad van het gehele materiaal	Stootvaste afscherming of omkasting
Toestand van het materiaal	Onbeschadigd, niet verweerd

Beschrijving	Bakeliet schakelkast
Omgeving	Binnen
Primaire drager	Communicatie en elektrische infrastructuur en uitrusting
Asbestmateriaal	Plaat, paneel, tablet - Type Bakeliet
Bindmiddel van asbestmateriaal	Kunststof of -hars
Gebondenheid op basis van bindmiddel	Hecht
Hoeveelheid (oppervlakte - dikte - aantal)	<ul style="list-style-type: none">• 0,20 m² - 4,00 cm - 1 stuk
Totaal volume	0,008 m ³
Eenvoudig bereikbaar	Ja
Bevestigingswijze	<ul style="list-style-type: none">• Geschroefd
Identificatiemethode	<p>De asbestdeskundige beoordeelt het materiaal als asbestverdacht en dus asbesthoudend, en dit zonder monsternamen.</p> <p>Motivatie: De materialen behoren niet toe aan de eigenaar voor wie de asbestdeskundige de asbestinventaris uitvoert.</p>
Destructieve handeling voor identificatie	Nee
Opmerking	De hoeveelheid is een zo nauwkeurig mogelijke opmeting. Hieraan kunnen evenwel geen rechten worden ontleend.

- Zorg voor een veilig beheer. Vermijd het beschadigen van het asbestmateriaal. Controleer de toestand jaarlijks op wijzigingen.
- Voer bijkomende staalname(s) uit.

- Eenvoudige handelingen: mag via doe-het-zelf of door werknemer(s) met opleidingsattest eenvoudige handelingen
Deze toepassing kan door een aannemer die over een opleidingsattest eenvoudige handelingen beschikt of door een particulier (doe-het-zelf), verwijderd worden indien er geen verhoogd risico op vrijgave van asbestvezels (max. concentratie 0,01 vezels/cm³ - CODEX Art. VI.3-54) ontstaat en de toepassing voorafgaand wordt gefixeerd/bevochtigd; de individuele elementen zonder machinale werktuigen (boormachine, slijpschijf, hogedrukreiniger,...) en zonder breken of gooien een voor een losgemaakt worden; en ten slotte dubbel en luchtdicht verpakt weggevoerd worden naar een erkend afvalpunt (recyclagepark).

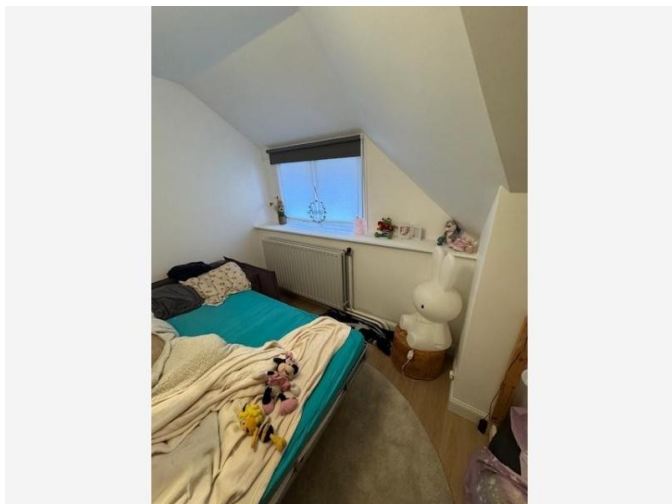
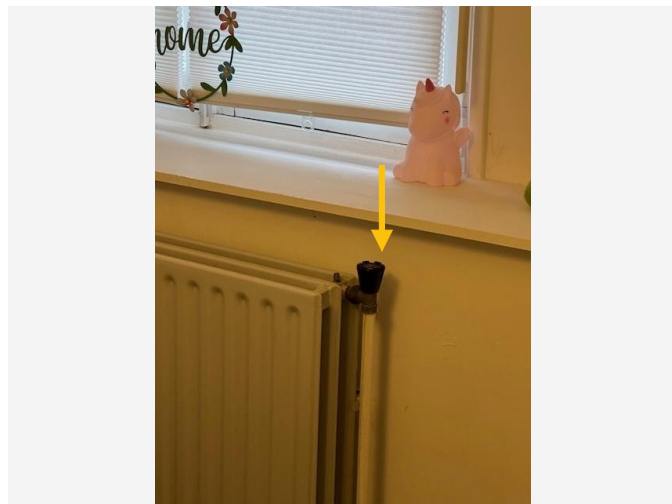
Het asbestmateriaal valt onder de mijlpaal van 2040.

Laag materiaalrisico en/of verlaagde kans op vezelvrijgave

Gebondenheid	Categorie 1: hechtgebonden in oorsprong
Asbestsoort (vezeltype)	Crocidoliet aanwezig
Asbestconcentratie	Laag (< 50%)
Afschermingsgraad van het gehele materiaal	Geheel of deels (ook) vrij aan de binnenlucht
Toestand van het materiaal	Onbeschadigd, niet verweerd

Beschrijving	Bakeliet knoppen (radiator)
Omgeving	Binnen
Primaire drager	Communicatie en elektrische infrastructuur en uitrusting
Asbestmateriaal	Plaat, paneel, tablet - Type Bakeliet
Bindmiddel van asbestmateriaal	Kunststof of -hars
Gebondenheid op basis van bindmiddel	Hecht
Hoeveelheid (oppervlakte - dikte - aantal)	• 0,10 m ² - 1,00 cm - 8 stuks
Totaal volume	0,008 m ³
Eenvoudig bereikbaar	Ja
Bevestigingswijze	• Geschroefd
Identificatiemethode	De asbestdeskundige beoordeelt het materiaal als asbestverdacht en dus asbesthoudend, en dit zonder monstername. Motivatie: De monstername brengt andere schade aan dan schade die inherent is aan de monstername.
Destructieve handeling voor identificatie	Nee
Opmerking	De hoeveelheid is een zo nauwkeurig mogelijke opmeting. Hieraan kunnen evenwel geen rechten worden ontleend.

- Zorg voor een veilig beheer. Vermijd het beschadigen van het asbestmateriaal. Controleer de toestand jaarlijks op wijzigingen.
- Voer bijkomende staalname(s) uit.

- Eenvoudige handelingen: mag via doe-het-zelf of door werknemer(s) met opleidingsattest eenvoudige handelingen
Deze toepassing kan door een aannemer die over een opleidingsattest eenvoudige handelingen beschikt of door een particulier (doe-het-zelf), verwijderd worden indien er geen verhoogd risico op vrijgave van asbestvezels (max. concentratie 0,01 vezels/cm³ - CODEX Art. VI.3-54) ontstaat en de toepassing voorafgaand wordt gefixeerd/bevochtigd; de individuele elementen zonder machinale werktuigen (boormachine, slijpschijf, hogedrukreiniger,...) en zonder breken of gooien een voor een losgemaakt worden; en ten slotte dubbel en luchtdicht verpakt weggevoerd worden naar een erkend afvalpunt (recyclagepark).

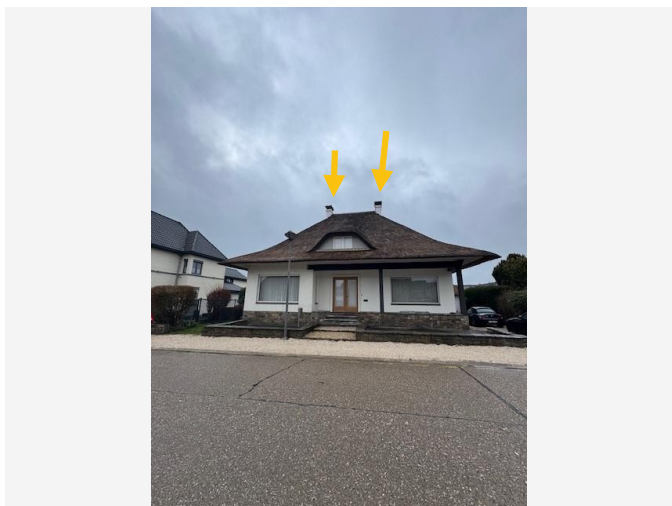
Tijdelijke beperking

Reden: Het te onderzoeken materiaal situeert zich hoger dan 3,50 m te rekenen vanaf een veilige ondergrond

Uitleg van de asbestdeskundige: De schouw bevat binnenin mogelijk een asbestcement rookgaskanaal. Laat dit onderzoeken bij eventuele werken.

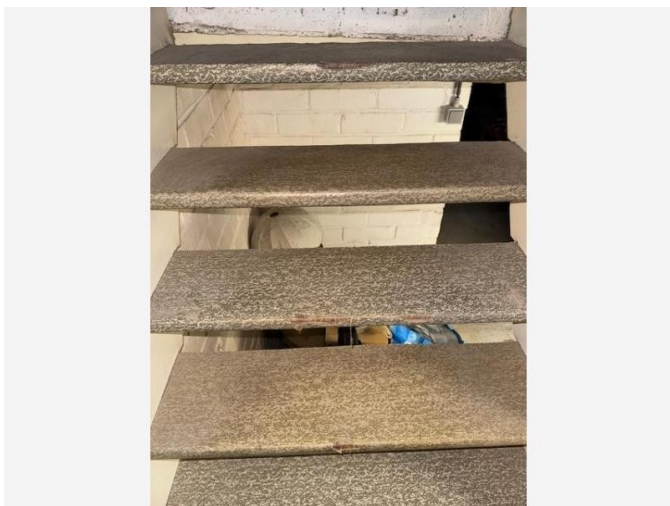
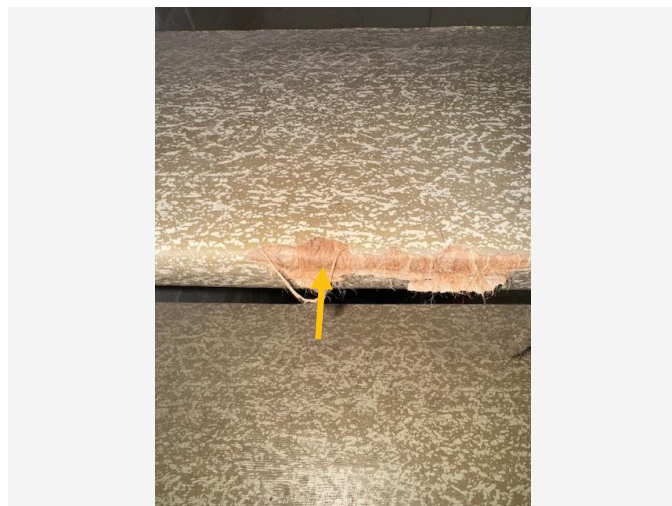
Niet-asbestverdacht vloerzeil, ik kan geen uitspraak doen over eventuele onderliggende lagen vloerbekleding.

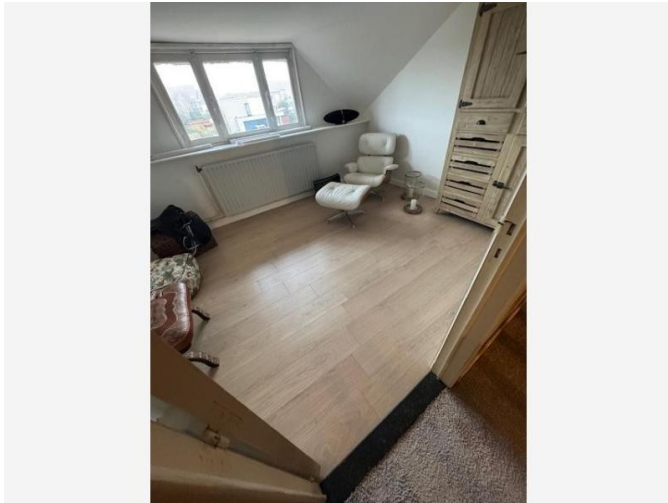
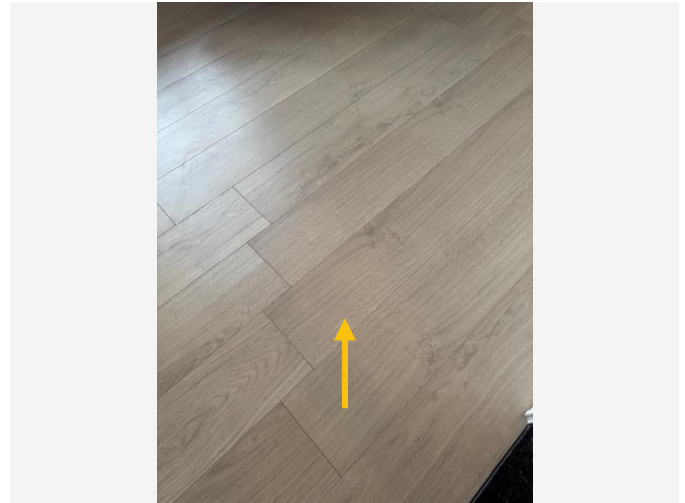
Deze laminaat vloer is niet asbestverdacht, ik kan geen uitspraak doen over eventuele onderliggende lagen vloerbekleding.

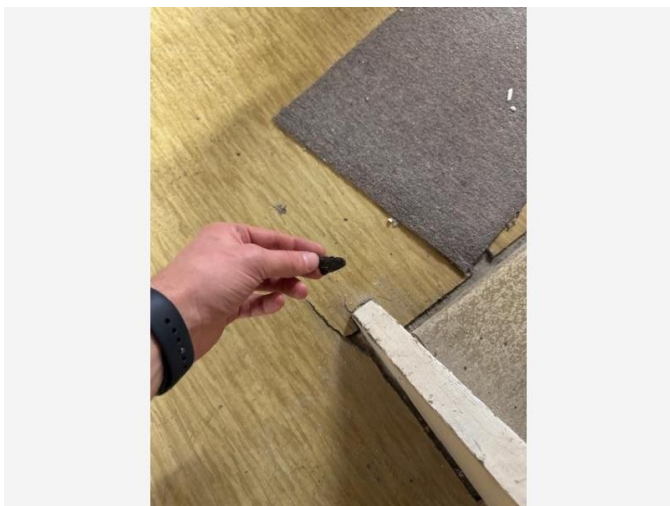
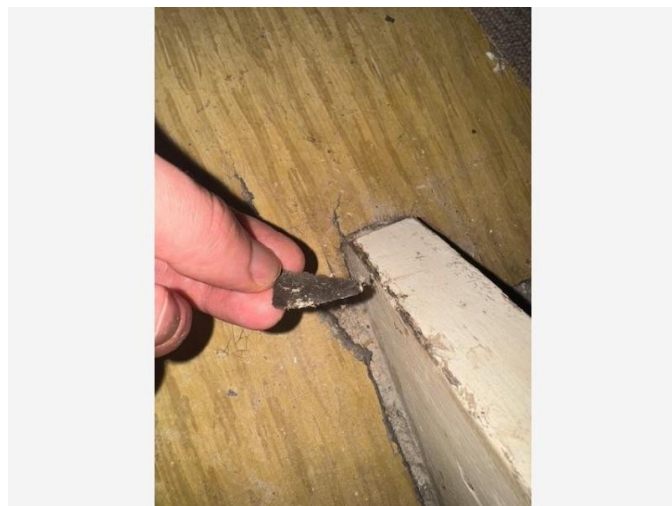
Niet-asbestverdacht vloerzeil, ik kan geen uitspraak doen over eventuele onderliggende lagen vloerbekleding.

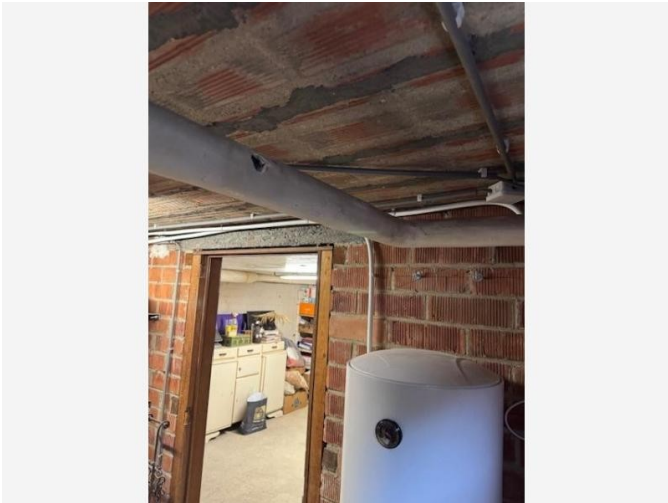
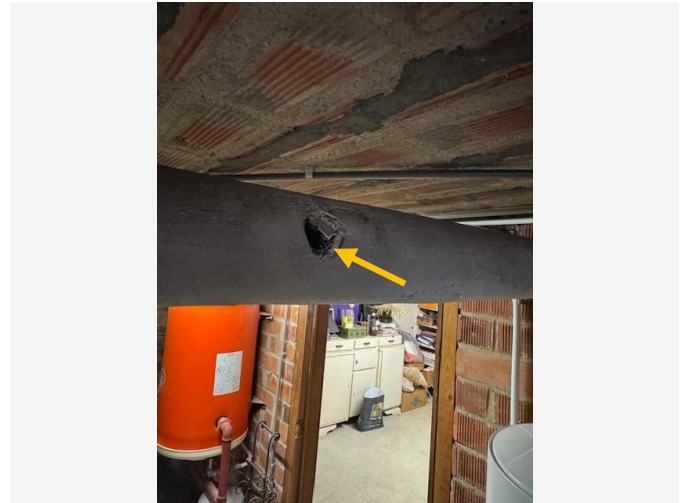
Geen asbest

#	Type	Referentie	Resultaat
7.1	Mengmonster	MM-02 (rechte stukken)	Geen asbest
7.2	Mengmonster	MM-03 (Bochten)	Geen asbest

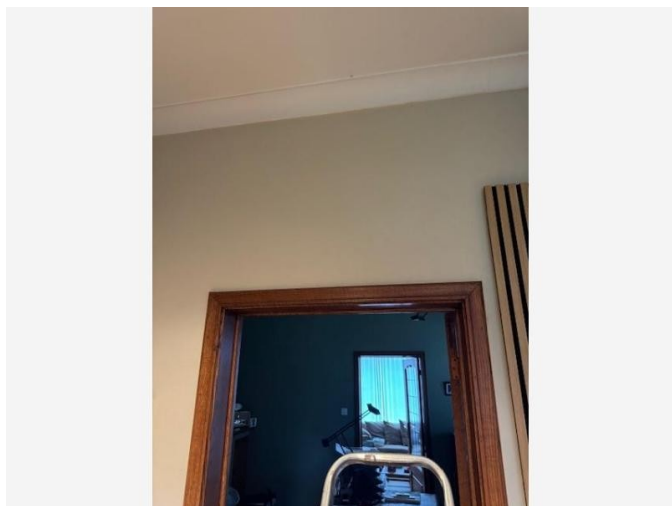
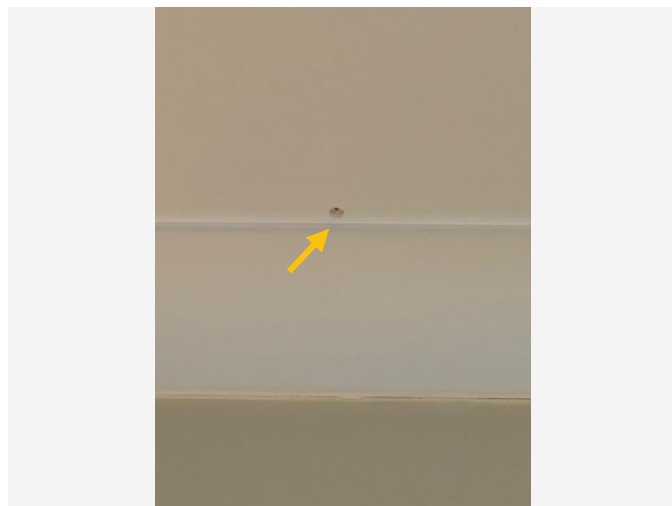
Fiche 8: Pleisterwerk plafonds

Geen asbest

#	Type	Referentie	Resultaat
8.1	Mengmonster	MM-05	Geen asbest

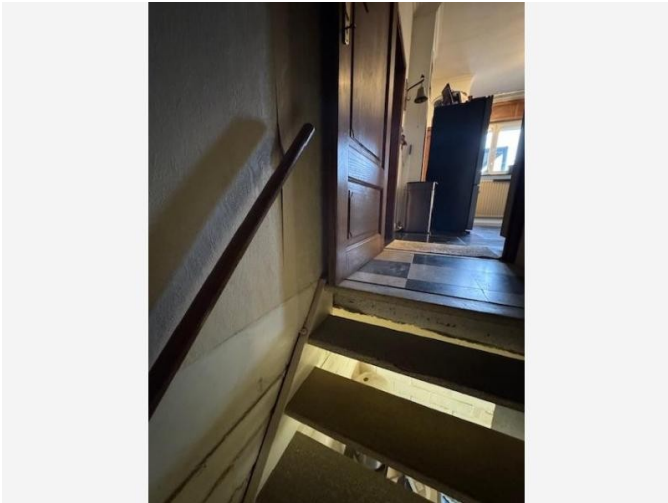
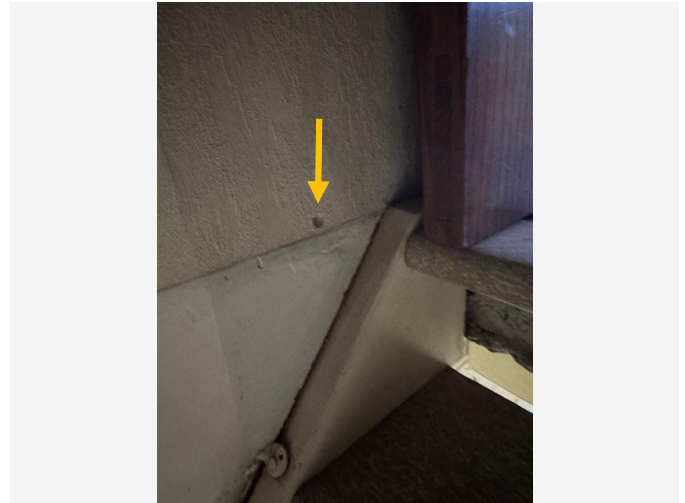
Fiche 9: Pleisterwerk wanden

Geen asbest

#	Type	Referentie	Resultaat
9.1	Mengmonster	MM-01	Geen asbest

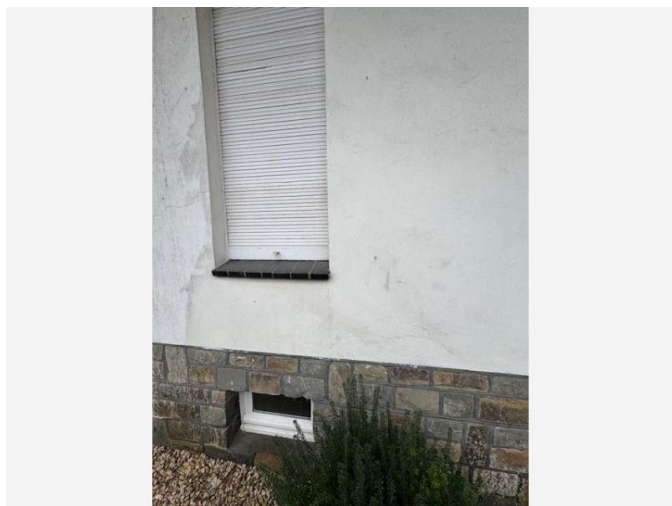
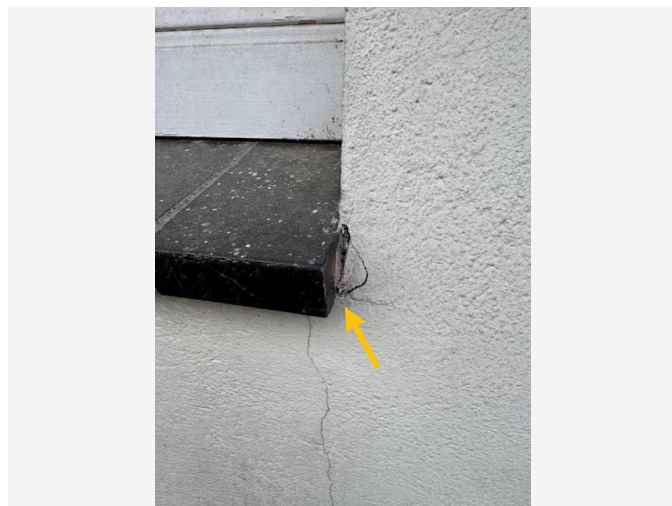
Geen asbest

#	Type	Referentie	Resultaat
10.1	Mengmonster	MM-04	Geen asbest
