# Asbestinventarisatetest

Consciencelaan 12, 3500 Hasselt

Attestnummer : **20260924-000007.000**

**Asbestveilig** (maar mogelijk niet asbestvrij)

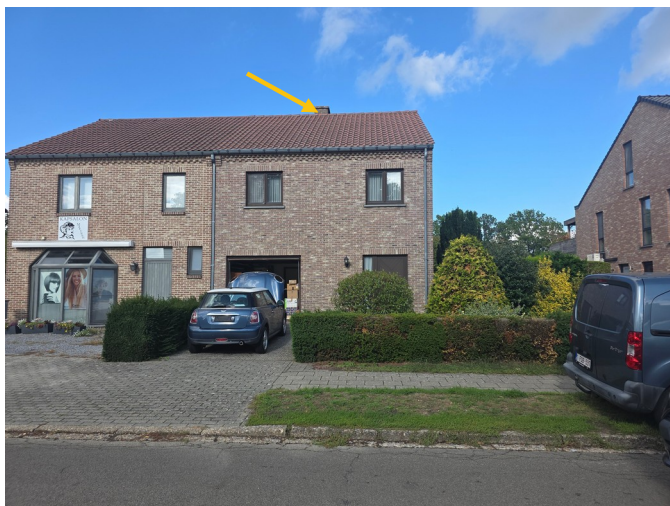
*Situeringsfoto*

**Reden:** Het te onderzoeken materiaal situeert zich hoger dan 3,50 m te rekenen vanaf een veilige ondergrond

**Uitleg van de asbestdeskundige:** De binnenkant van de schouw is niet waarneembaar. De schouw bevat binnenin mogelijk een asbestcement rookgaskanaal. Laat dit onderzoeken bij eventuele werken.

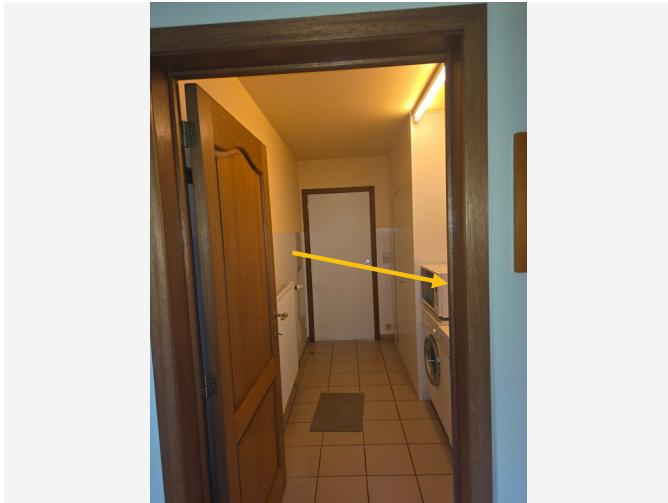
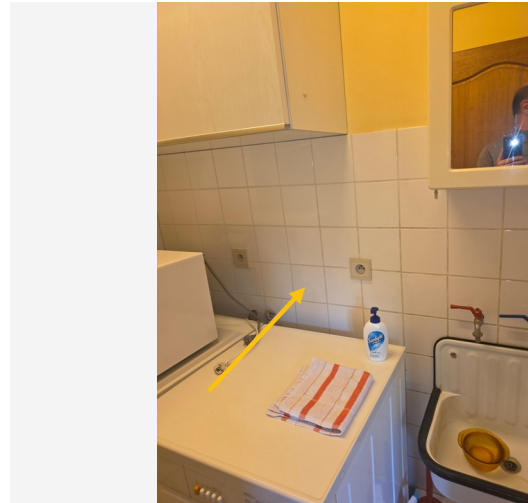
Faientegels zijn mogelijk gelijmd met asbesthoudende lijm. Bij werken, laat dit controleren.

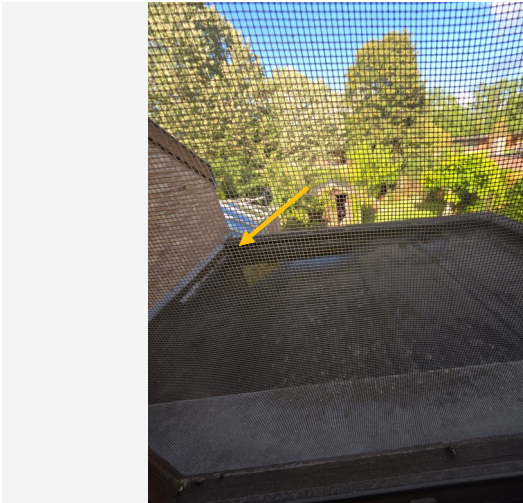
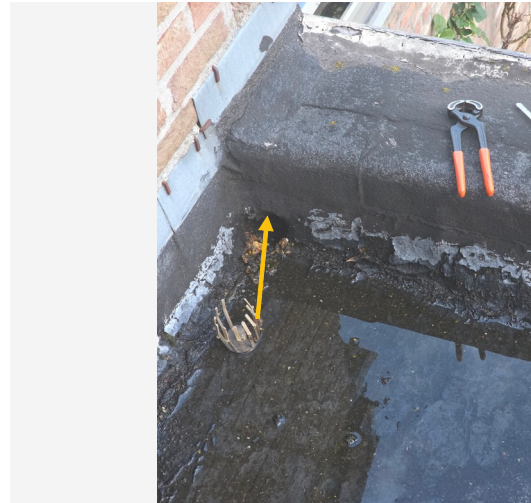
## Fiche 3: Roofing hoofdgebouw

Geen asbest

| # | Type | Referentie | Resultaat |
|---|---|---|---|
| 3.1 | Puntmonster | Mm4 | Geen asbest |

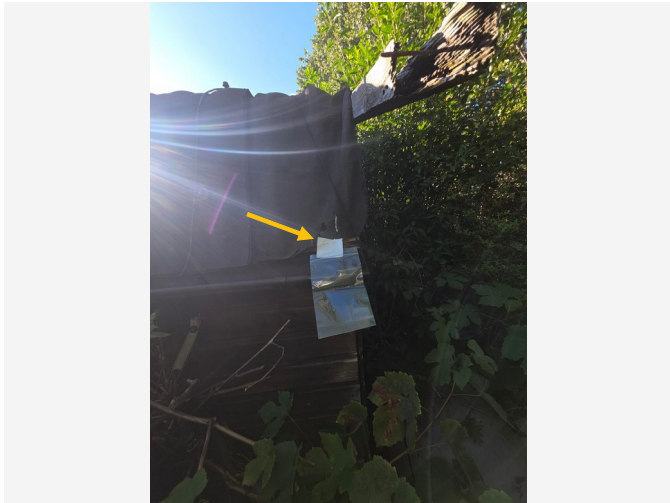
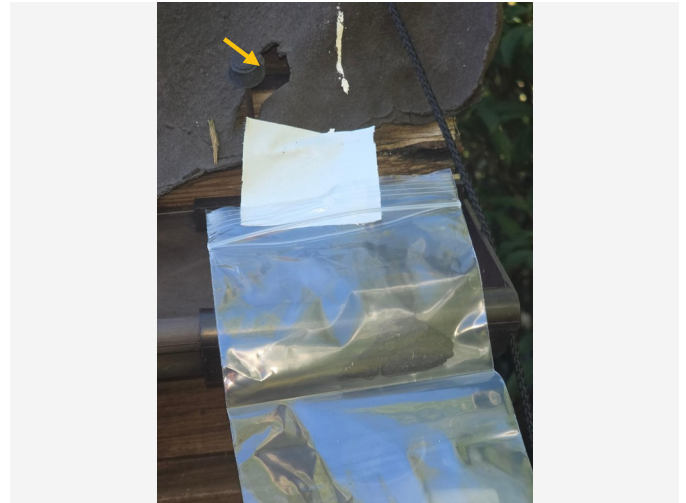
## Fiche 4: Roofing tuinhuis

Geen asbest

| # | Type | Referentie | Resultaat |
|---|---|---|---|
| 4.1 | Puntmonster | mm6 | Geen asbest |

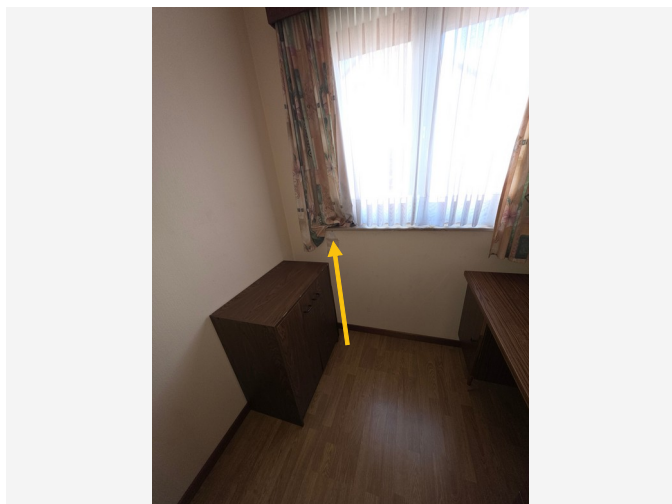
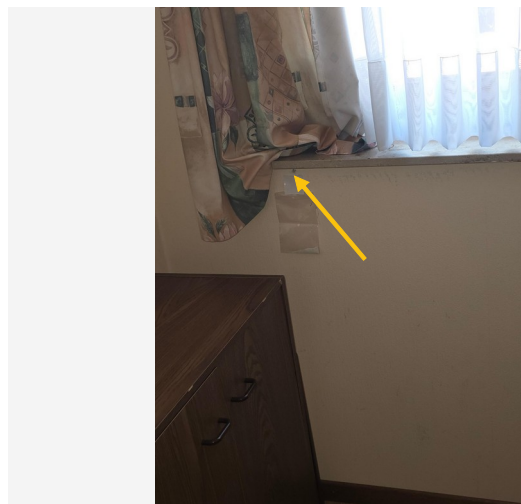
## Fiche 5: Pleisterwerk wanden

Geen asbest

| # | Type | Referentie | Resultaat |
|---|---|---|---|
| 5.1 | Mengmonster | mm1 | Geen asbest |

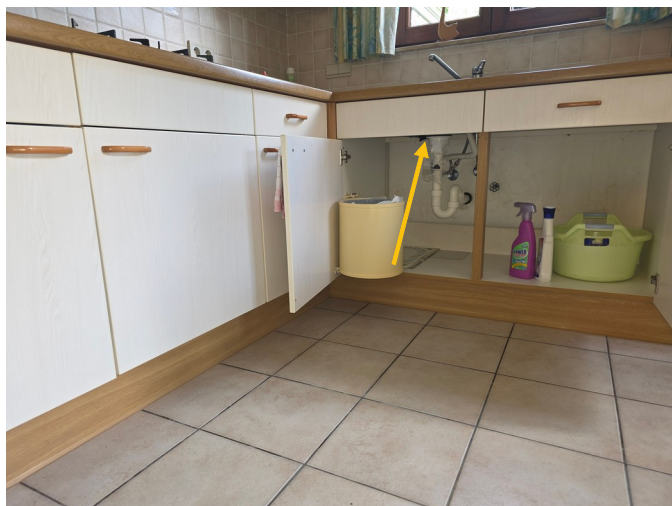
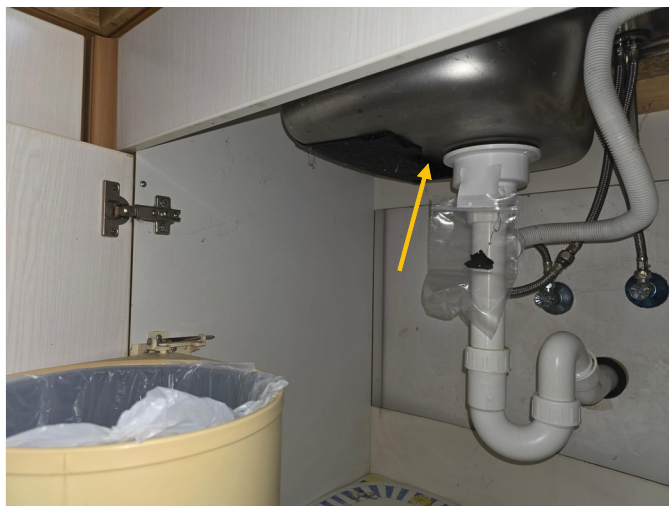
## Fiche 6: Anti-dreun

Geen asbest

| # | Type | Referentie | Resultaat |
|---|---|---|---|
| 6.1 | Puntmonster | Mm3 | Geen asbest |

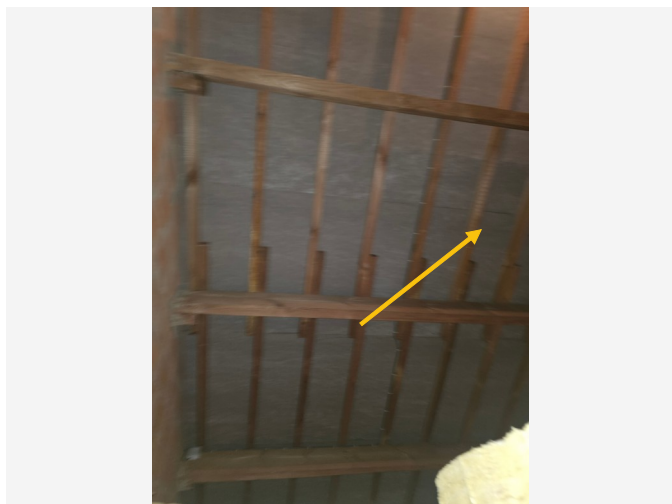
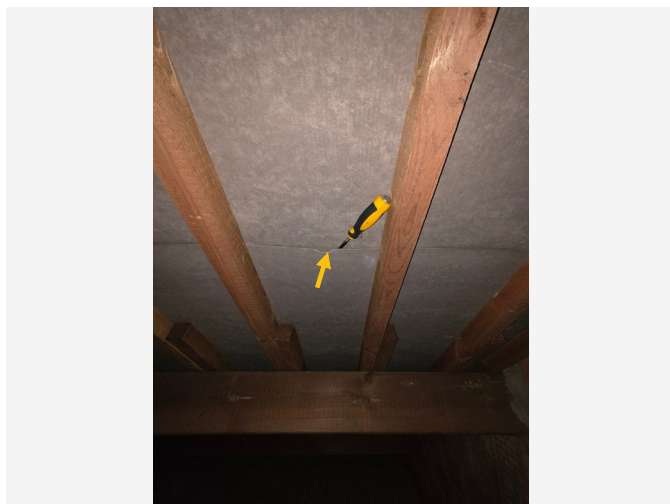
## Fiche 7: Onderdak type Menuiserie

Geen asbest

| # | Type | Referentie | Resultaat |
|---|---|---|---|
| 7.1 | Puntmonster | mm5 | Geen asbest |

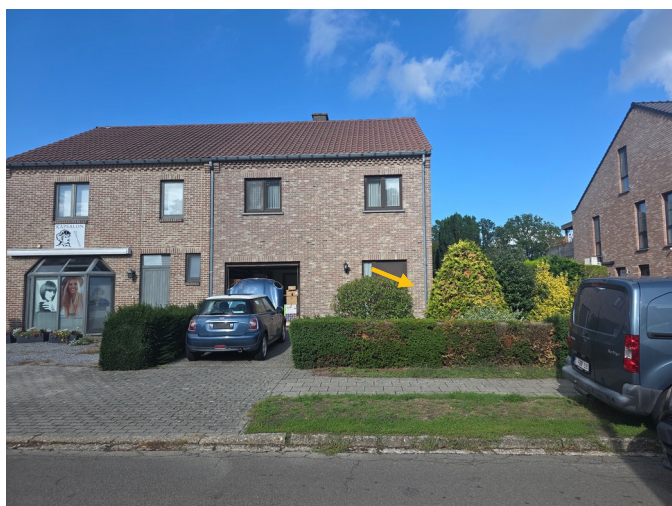
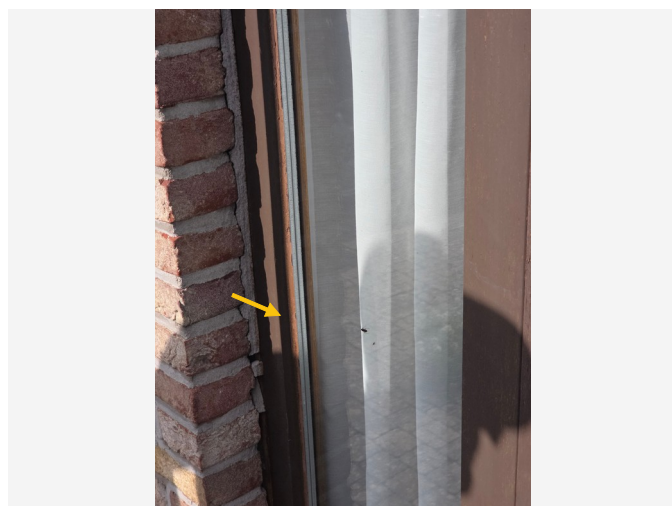
### Fiche 9: Kit aan de ramen

| Beschrijving | Notitie | Terug te vinden op plannen |
|---|---|---|
| Fiche 9: Kit aan de ramen | De kit aan de ramen is niet asbestverdacht. Alle ramen werden gecontroleerd. | Plan 1.4: Gelijkvloers<br>Plan 1.6: verdieping |

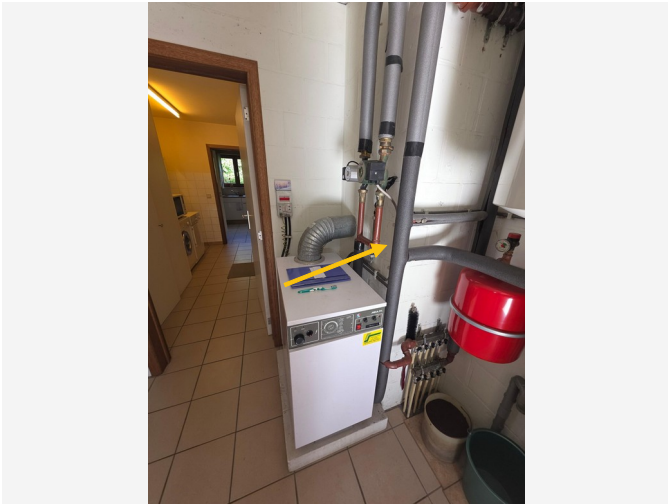
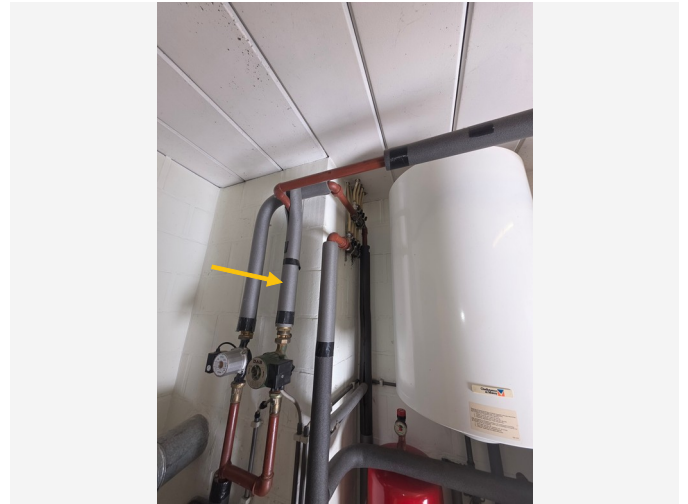
## Fiche 10: Leidingisolatie (niet verdacht)

| Beschrijving | Notitie | Terug te vinden op plannen |
|---|---|---|
| Fiche 10: Leidingisolatie (niet verdacht) | De leidingisolatie is niet-asbestverdacht. | Plan 1.2: Gelijkvloers |

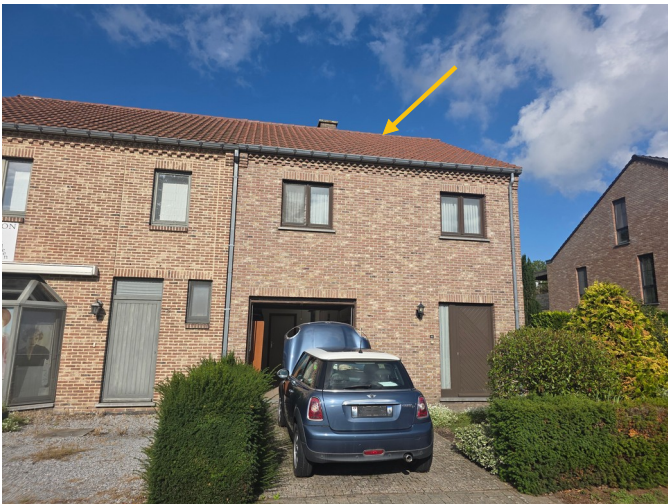
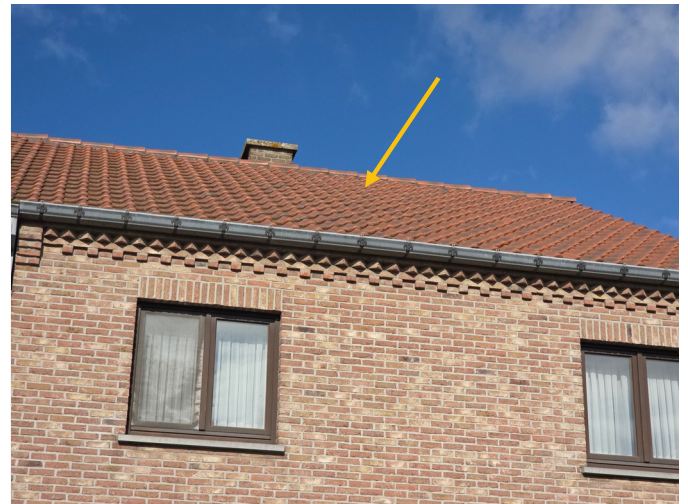
## Fiche 11: Dakbedekking bestaande uit pannen (niet verdacht)

| Beschrijving | Notitie | Terug te vinden op plannen |
|---|---|---|
| Fiche 11: Dakbedekking bestaande uit pannen (niet verdacht) | De dakbedekking is niet-asbestverdacht. | Plan 1.9: dakenplan |

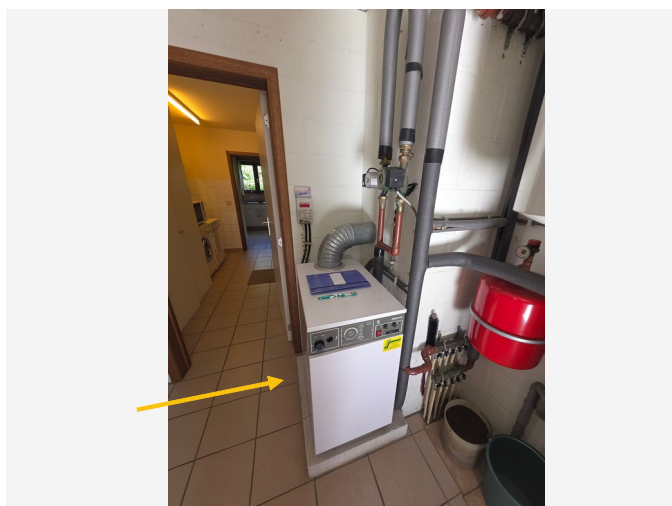
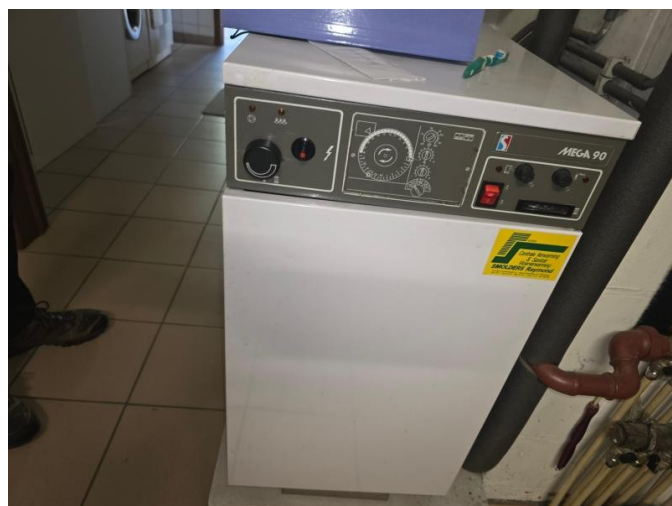
### Fiche 12: CV-ketel (niet-waarneembare materialen)

| Beschrijving | Notitie | Terug te vinden op plannen |
|---|---|---|
| Fiche 12: CV-ketel (niet-waarneembare materialen) | De CV-ketel bevat mogelijk asbestverdachte dichtingen en/of isolerend materiaal die niet waarneembaar zijn. | Plan 1.5: Gelijkvloers |
