# Asbestinventarisatetest

Molenstraat 4, 2450 Meerhout

Attestnummer : **20260309-000015.000**

**Asbestveilig** (maar mogelijk niet asbestvrij)

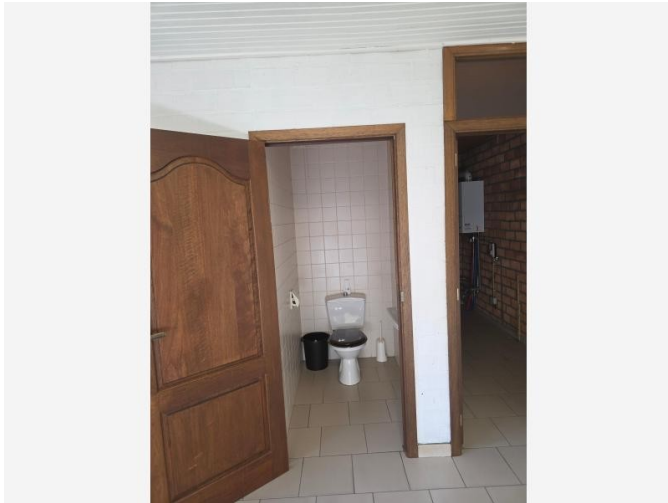
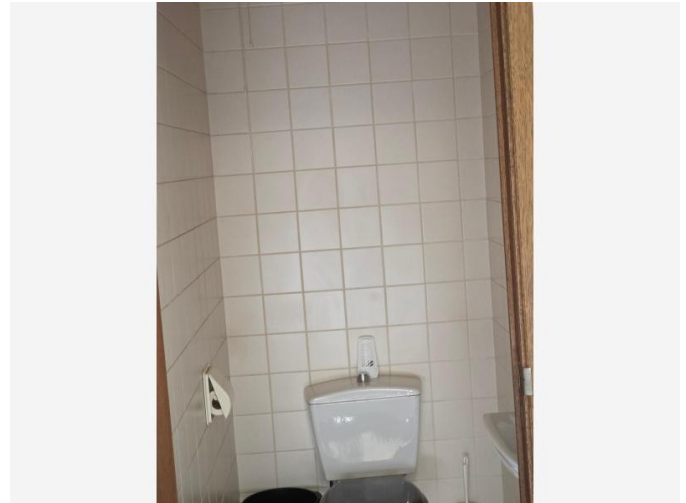
Binnenwanden en/of plafonds afgewerkt met een intacte laag faiencetegels zonder zichtbare beschadigingen. Inspectie van de onderliggende lijmlaag is niet mogelijk zonder uitbreiding naar een destructief onderzoek.

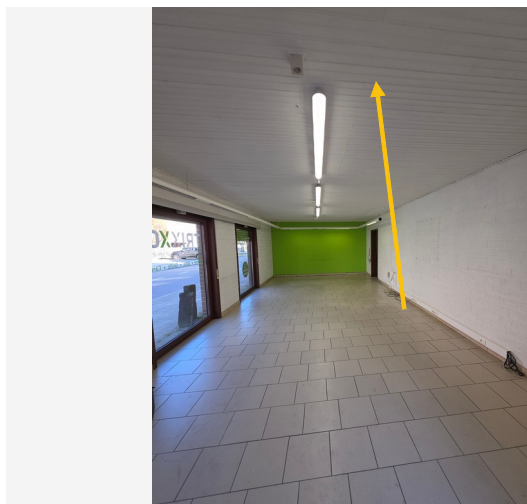
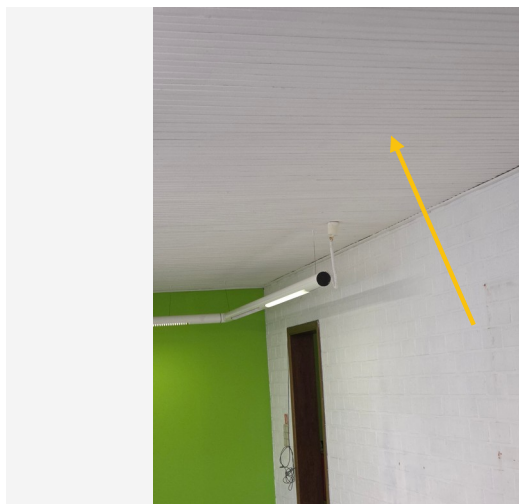
De plafonds werden afgewerkt met niet-asbestverdachte voorzetpanelen die inspectie van de bedekte structuur (opbouw, pleisterwerk) verhinderen.

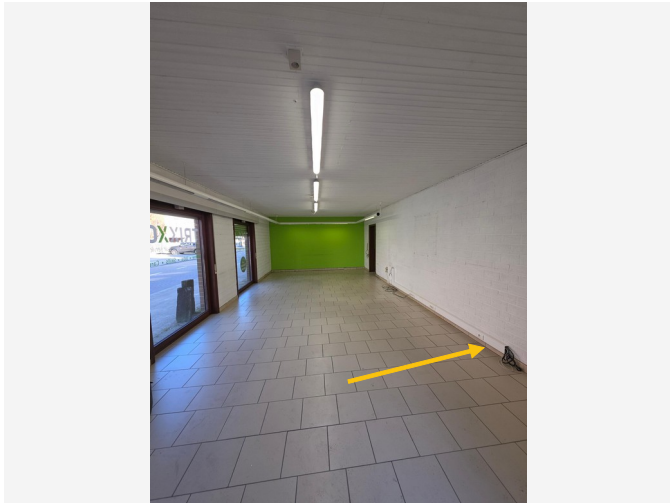
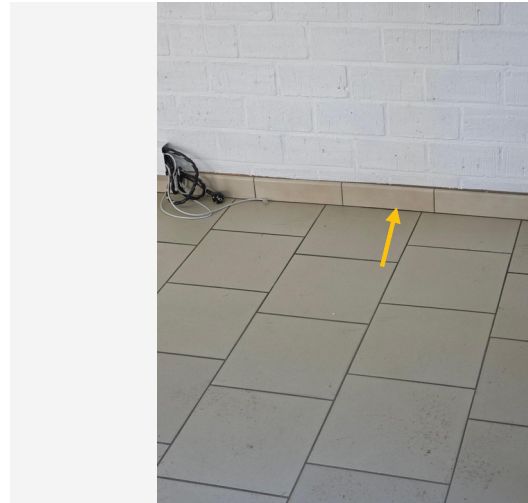
Plinten werden soms verlijmd met asbesthoudende lijm. Bij werken, laat dit onderzoeken.

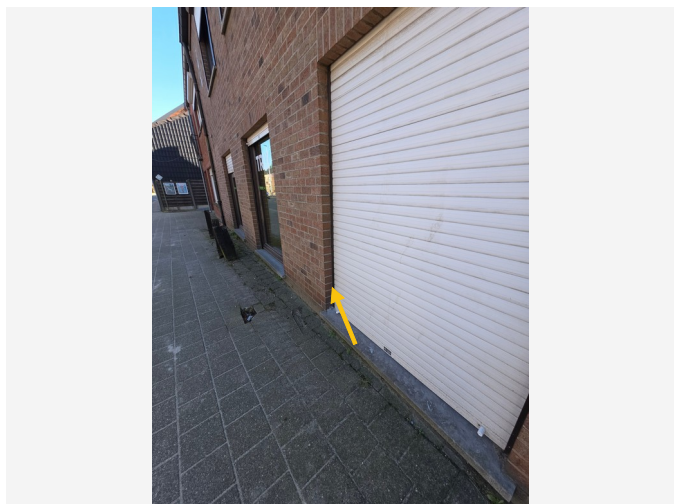
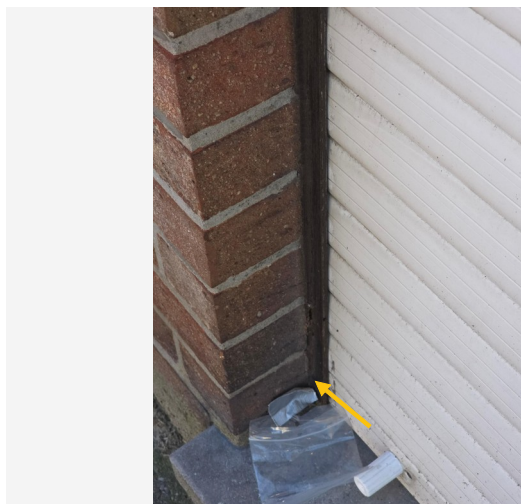
Geen asbest

| # | Type | Referentie | Resultaat |
|---|---|---|---|
| 4.1 | Puntmonster | mm3 | Geen asbest |

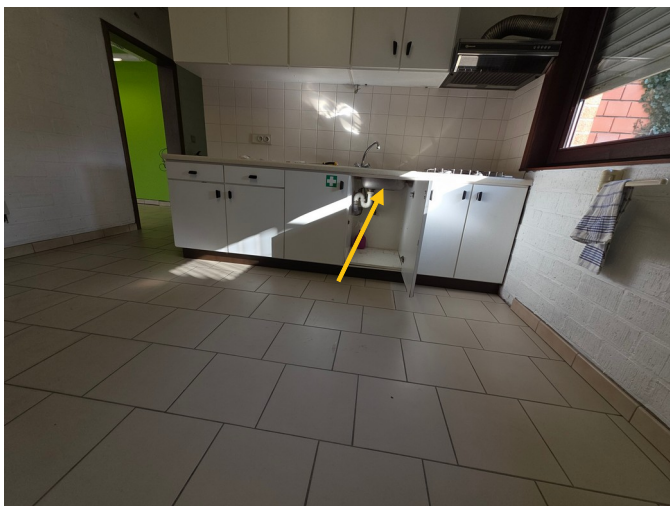
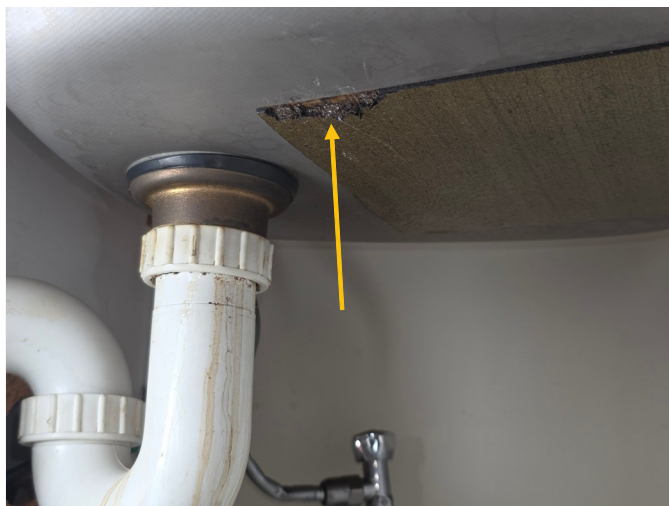
## Fiche 5: Anti-dreun

Geen asbest

| # | Type | Referentie | Resultaat |
|---|---|---|---|
| 5.1 | Puntmonster | mm2 | Geen asbest |

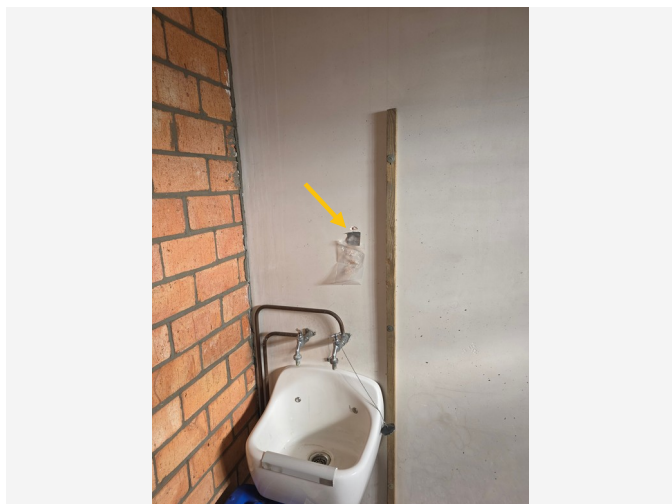
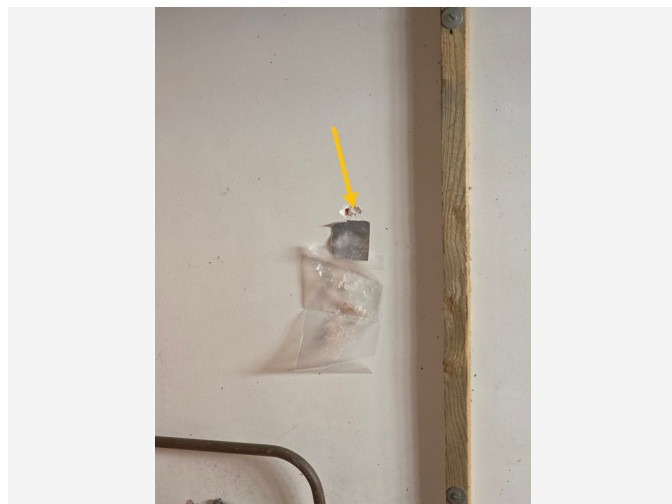
## Fiche 6: Pleisterwerk wanden

Geen asbest

| # | Type | Referentie | Resultaat |
|---|---|---|---|
| 6.1 | Mengmonster | mm1 | Geen asbest |
