# Asbestinventarisatetest

Oude Luikerbaan 19, 3500 Hasselt

Attestnummer : 20260521-000006.000

Uitgegeven op : 21.05.2026

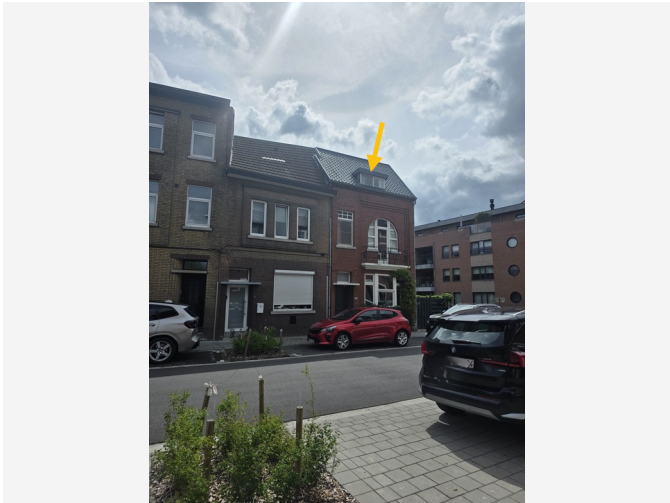
*Situeringsfoto*

**Reden:** Het te onderzoeken materiaal situeert zich hoger dan 3,50 m te rekenen vanaf een veilige ondergrond

**Uitleg van de asbestdeskundige:** De dakbedekking van de dakkapel kan niet onderzocht worden. De toepassing is niet waarneembaar. Toepassingen hoger dan 3,5m vanaf een veilige ondergrond hoeven in het kader van attest voor verkoop of schenking niet onderzocht te worden.

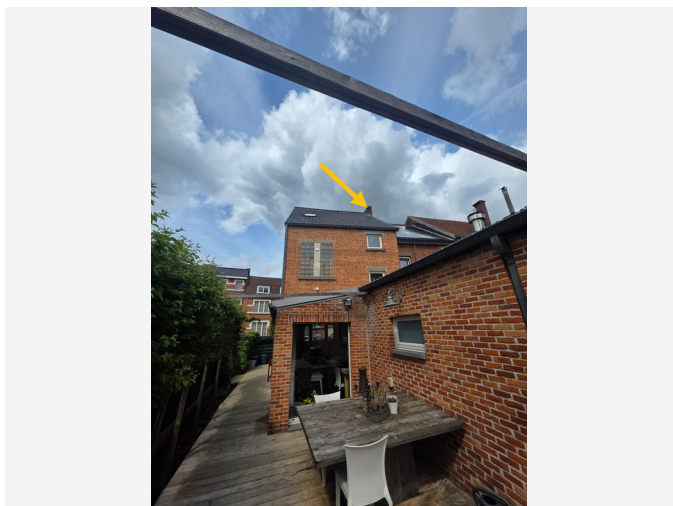
Situeringsfoto

**Reden:** Het te onderzoeken materiaal situeert zich hoger dan 3,50 m te rekenen vanaf een veilige ondergrond

**Uitleg van de asbestdeskundige:** De binnenkant van de schouw is niet waarneembaar. De schouw bevat binnenin mogelijk een asbestcement rookgaskanaal. Laat dit onderzoeken bij eventuele werken.

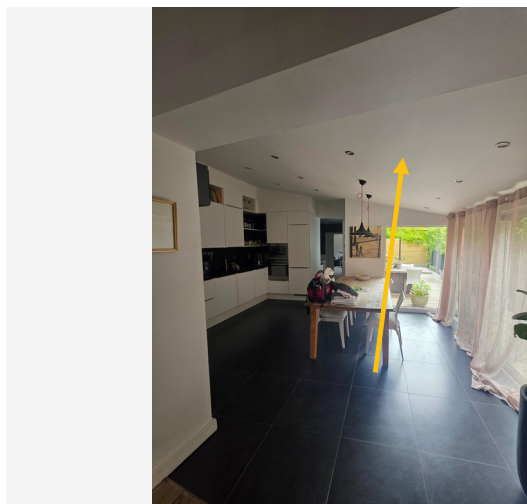
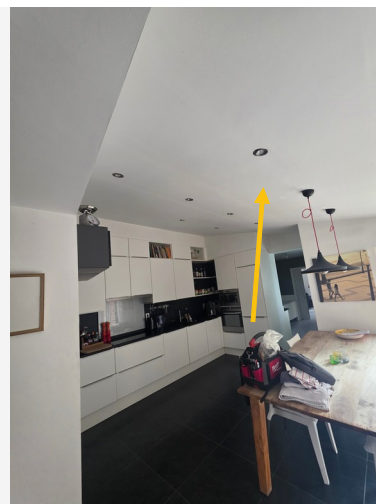
De plafonds werden afgewerkt met niet-asbestverdachte voorzetpanelen die inspectie van de bedekte structuur (opbouw, pleisterwerk) verhinderen.

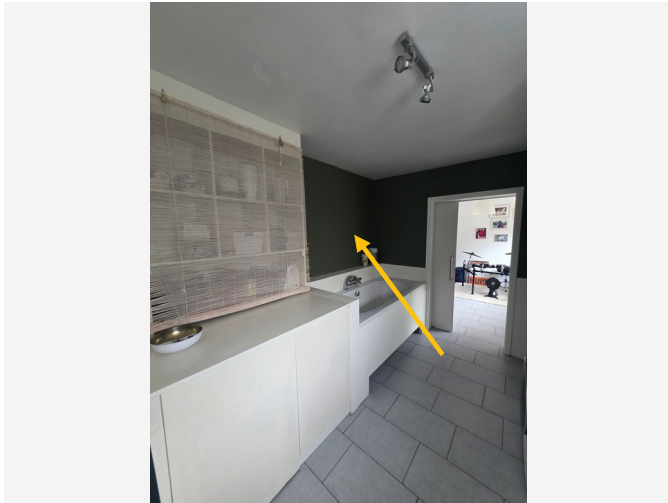
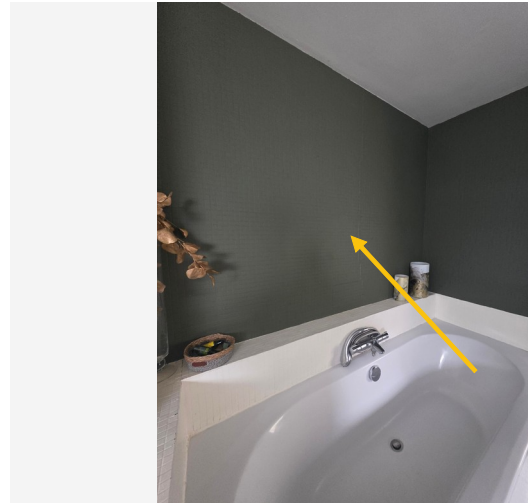
Faiencetegels zijn mogelijk gelijmd met asbesthoudende lijm. Bij werken, laat dit controleren.

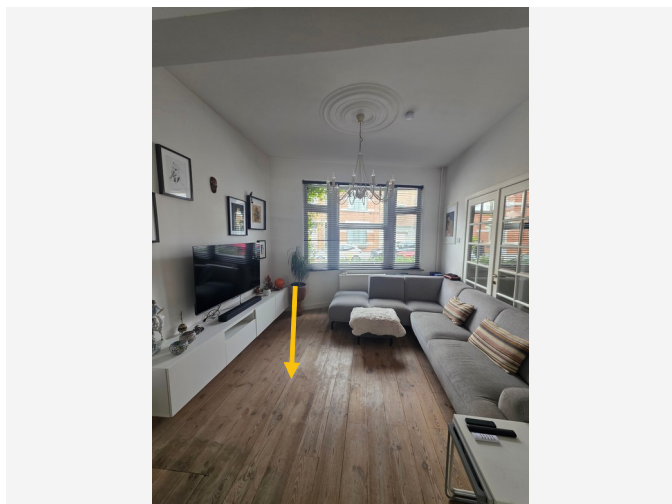
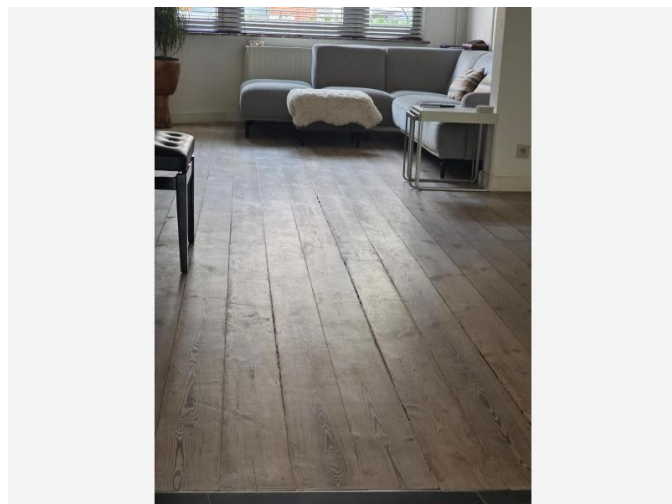
Het laminaat of parket is niet verdacht. Het is niet uitgesloten dat dit werd gelegd op een asbestverdachte vloerbedekking. Bij werken, laat dit controleren.

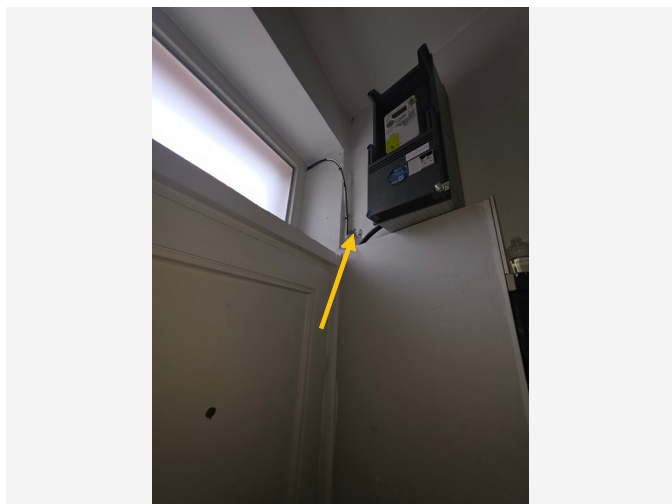
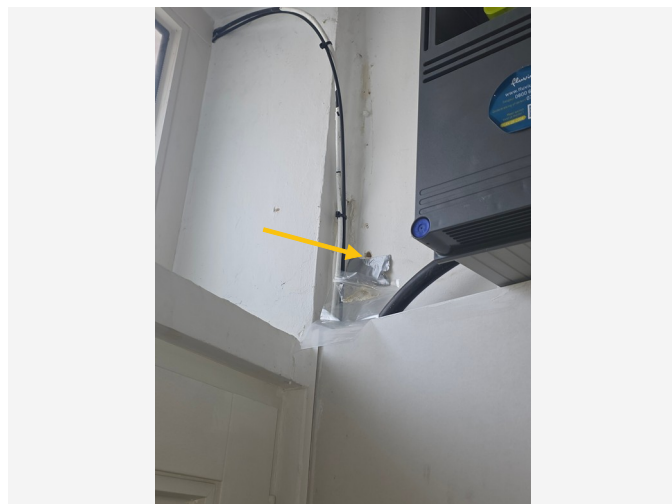
## Fiche 6: Pleisterwerk wanden

Geen asbest

| # | Type | Referentie | Resultaat |
|---|---|---|---|
| 6.1 | Mengmonster | mm1 | Geen asbest |

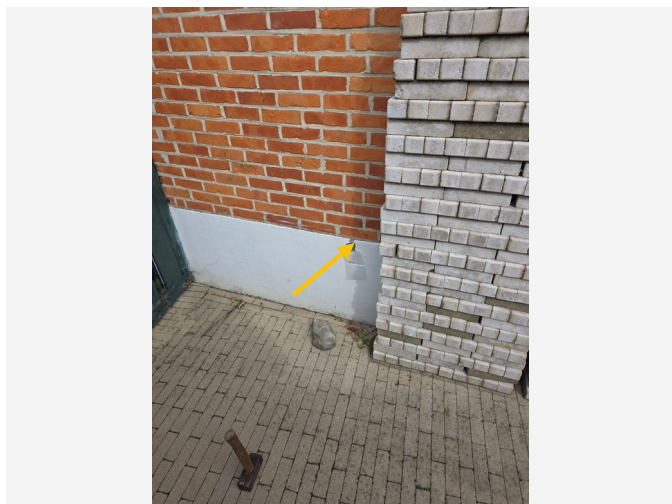
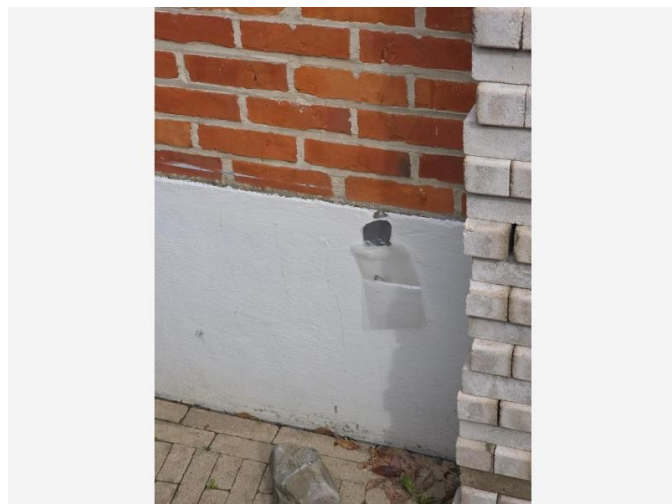
## Fiche 7: Cementen smeerlaag buiten

Geen asbest

| # | Type | Referentie | Resultaat |
|---|---|---|---|
| 7.1 | Mengmonster | Mm4 | Geen asbest |

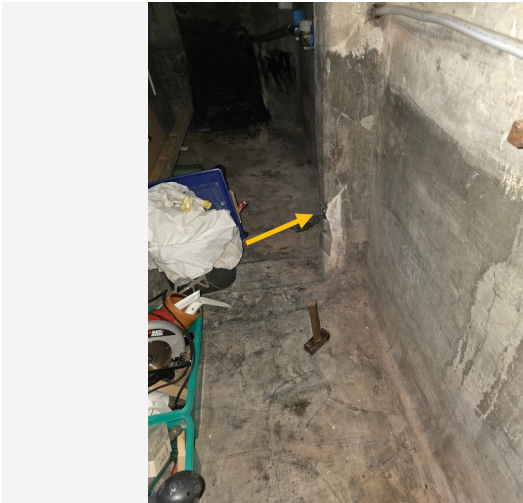
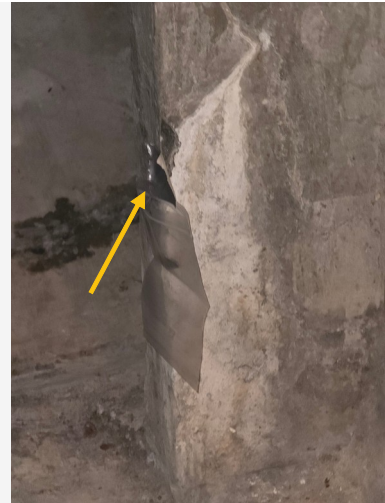
## Fiche 8: Cementen smeerlaag binnen

Geen asbest

| # | Type | Referentie | Resultaat |
|---|---|---|---|
| 8.1 | Mengmonster | mm3 | Geen asbest |

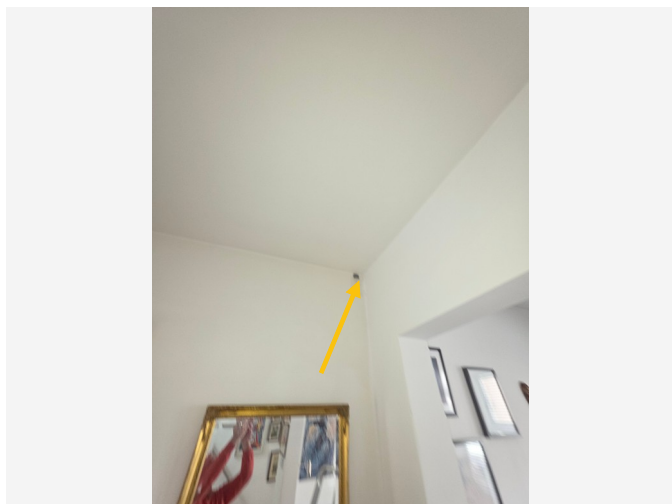
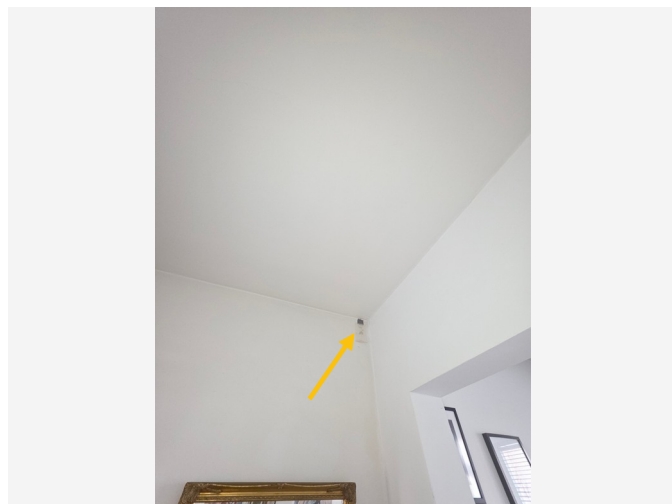
## Fiche 9: Pleisterwerk plafonds

Geen asbest

| # | Type | Referentie | Resultaat |
|---|---|---|---|
| 9.1 | Mengmonster | mm2 | Geen asbest |

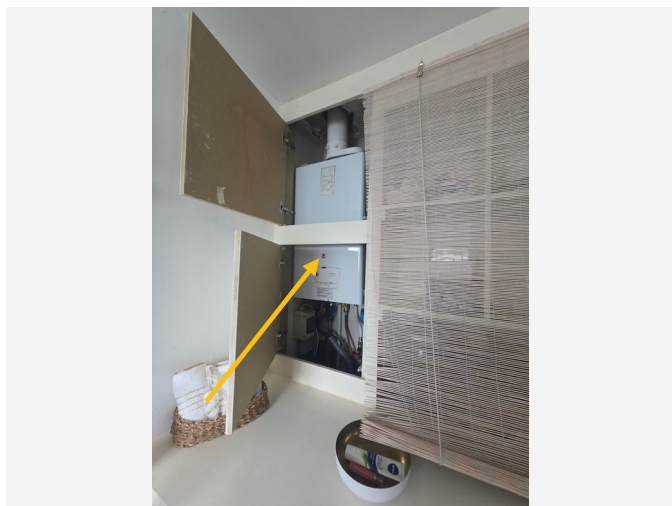
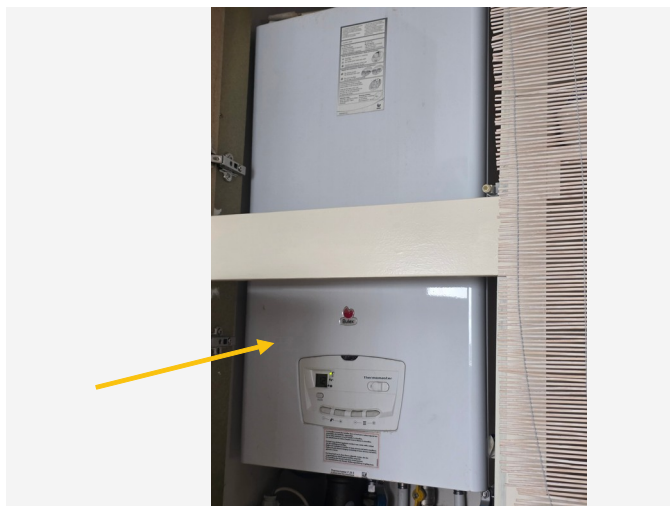
### Fiche 10: CV-ketel (niet verdacht)

| Beschrijving | Notitie | Terug te vinden op plannen |
|---|---|---|
| Fiche 10: CV-ketel (niet verdacht) | De CV-ketel (dichtingen, isolerend materiaal) is niet asbestverdacht. | Plan 1.2: gelijkvloers |

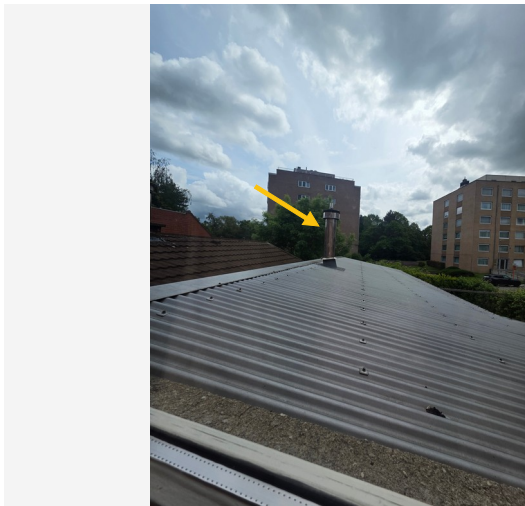
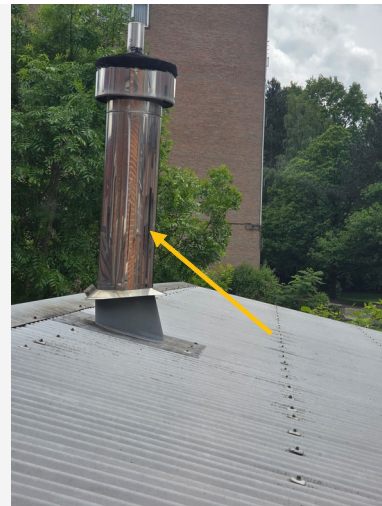
## Fiche 11: Rookgaskanaal (niet verdacht)

| Beschrijving | Notitie | Terug te vinden op plannen |
|---|---|---|
| Fiche 11: Rookgaskanaal (niet verdacht) | Het rookgaskanaal is niet-asbestverdacht. | Plan 1.6: verdieping 1 |

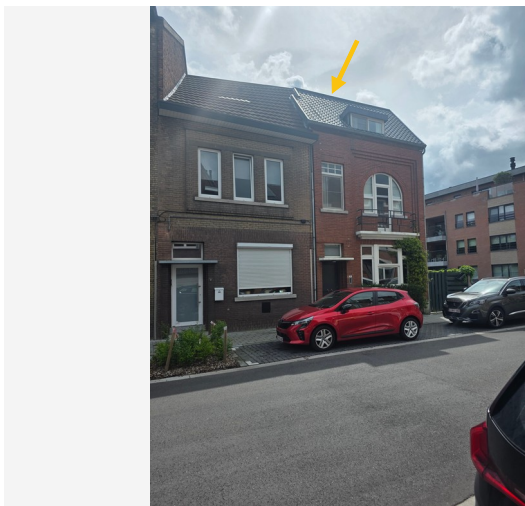
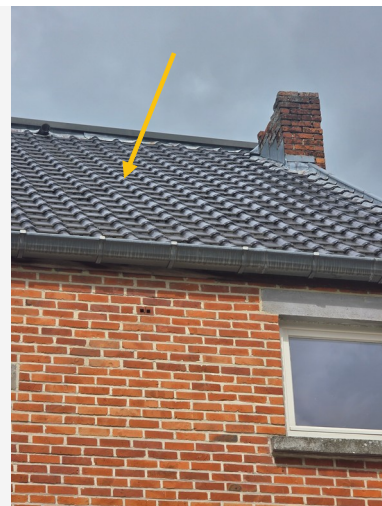
## Fiche 12: Dakbedekking bestaande uit pannen (niet verdacht)

| Beschrijving | Notitie | Terug te vinden op plannen |
|---|---|---|
| Fiche 12: Dakbedekking bestaande uit pannen (niet verdacht) | De dakbedekking is niet-asbestverdacht. | - |

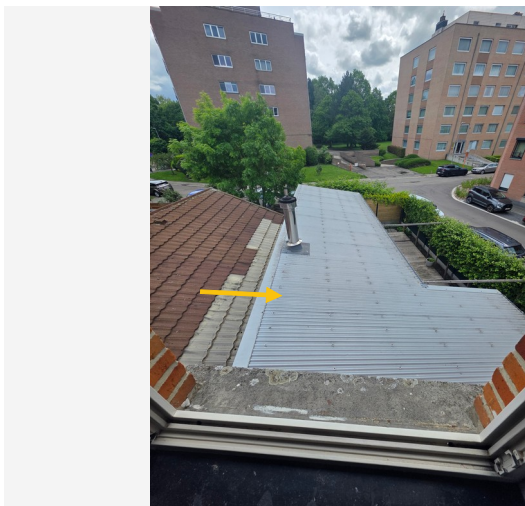
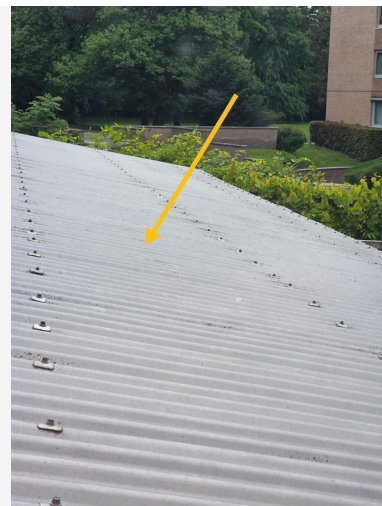
## Fiche 13: Dakbedekking bestaande uit stalen/metalen platen

| Beschrijving | Notitie | Terug te vinden op plannen |
|---|---|---|
| Fiche 13: Dakbedekking bestaande uit stalen/metalen platen | De dakbedekking is niet-asbestverdacht. | - |

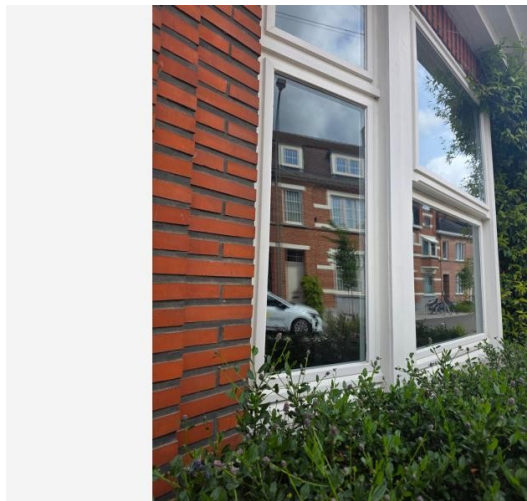
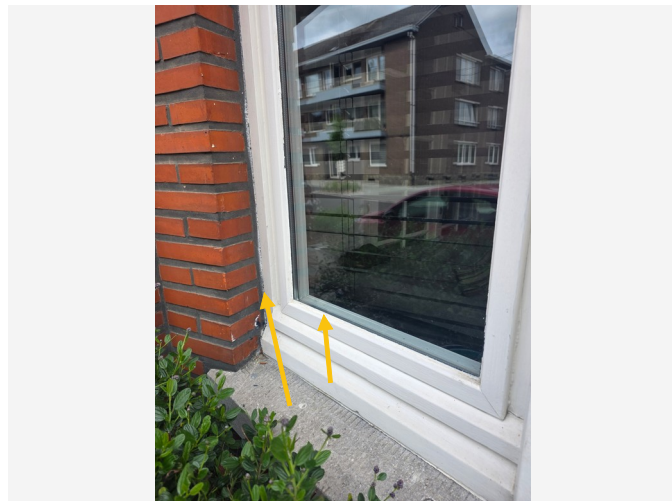
## Fiche 14: Kit aan de ramen

| Beschrijving | Notitie | Terug te vinden op plannen |
|---|---|---|
| Fiche 14: Kit aan de ramen | De kit aan de ramen is niet asbestverdacht. Alle ramen werden gecontroleerd. | - |

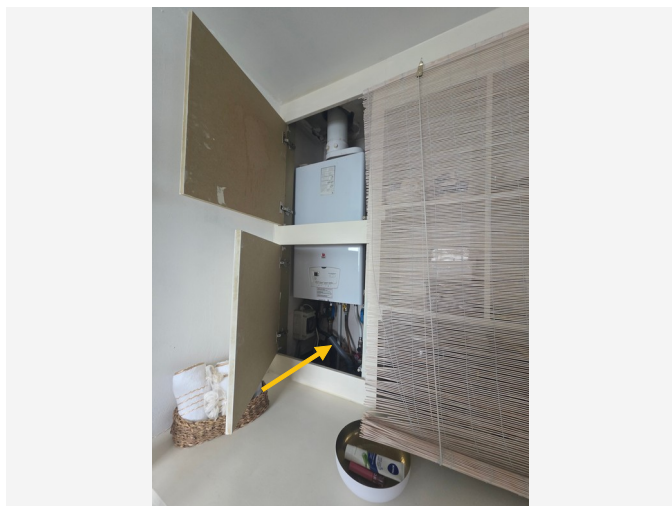
### Fiche 15: Leidingisolatie (niet aanwezig)

| Beschrijving | Notitie | Terug te vinden op plannen |
|---|---|---|
| Fiche 15: Leidingisolatie (niet aanwezig) | Er is geen asbestverdachte leidingisolatie aanwezig. | - |
