# Asbestinventarisatetest

Arnold Maesstraat 10/9, 3500 Hasselt

Attestnummer : **20260831-000261.000**

**Asbestveilig** (maar mogelijk niet asbestvrij)

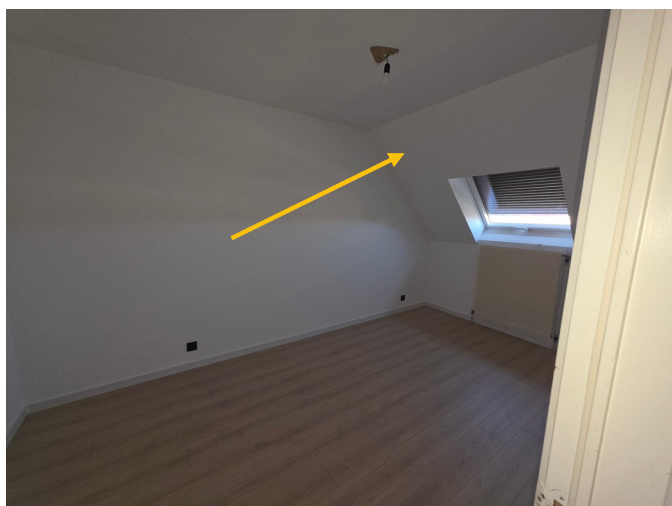
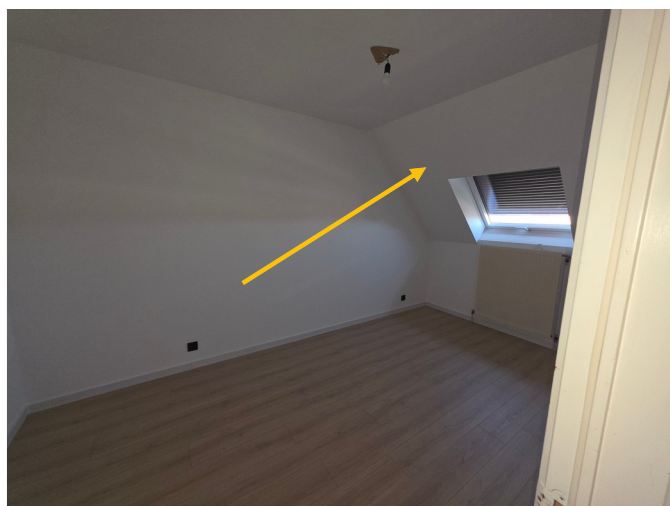
De plafonds werden afgewerkt met niet-asbestverdachte voorzetpanelen die inspectie van de bedekte structuur (opbouw, pleisterwerk) verhinderen.

| Basis voor advies | De asbestdeskundige beoordeelt het materiaal als niet-asbestverdacht. |

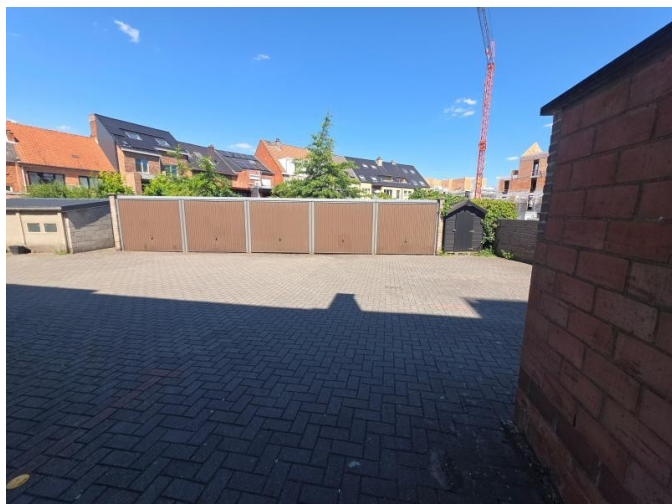
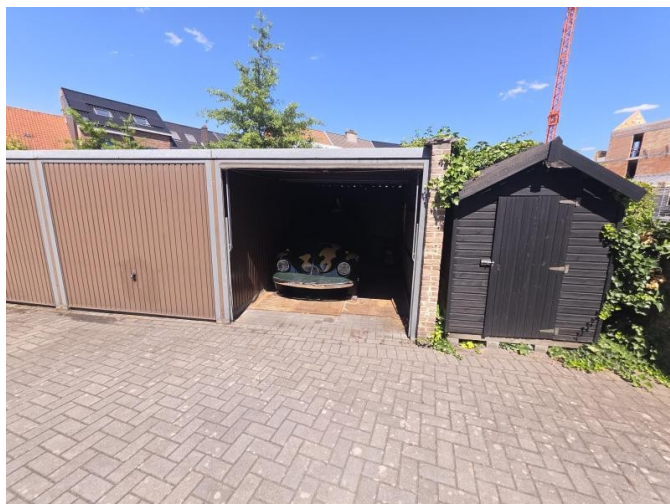
## Fiche 2: Garagebox

Geen waarneembare asbestverdachte materialen aangetroffen.

| Basis voor advies | De asbestdeskundige beoordeelt het materiaal als niet-asbestverdacht. |

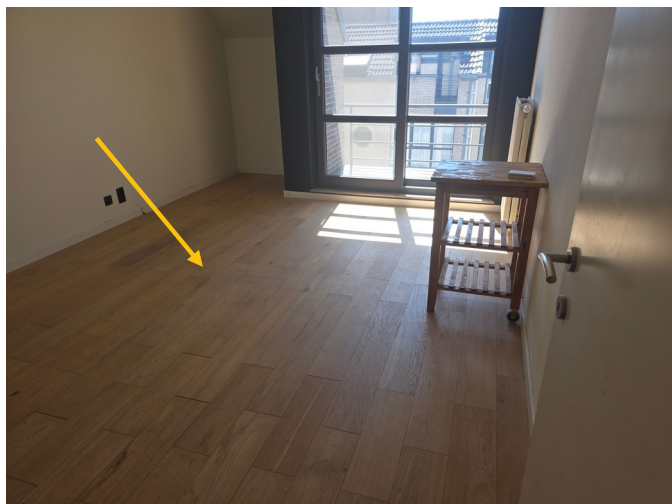
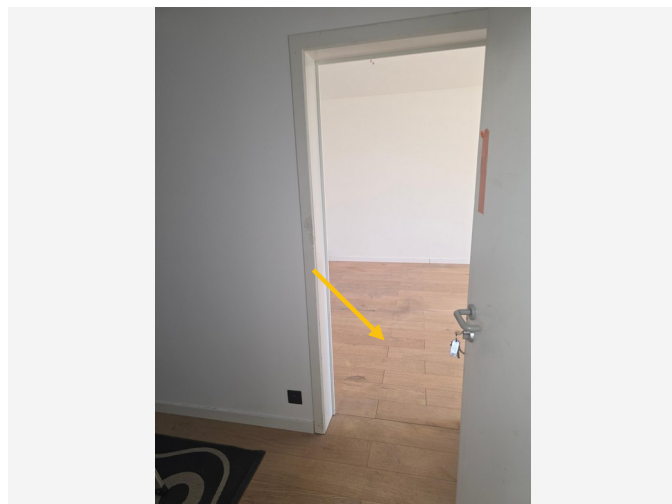
Het laminaat of parket is niet verdacht. Het is niet uitgesloten dat dit werd gelegd op een asbestverdachte vloerbedekking. Bij werken, laat dit controleren.

| Basis voor advies | Beoordeling op basis van expertise, zonder een vaststelling door de asbestdeskundige. |

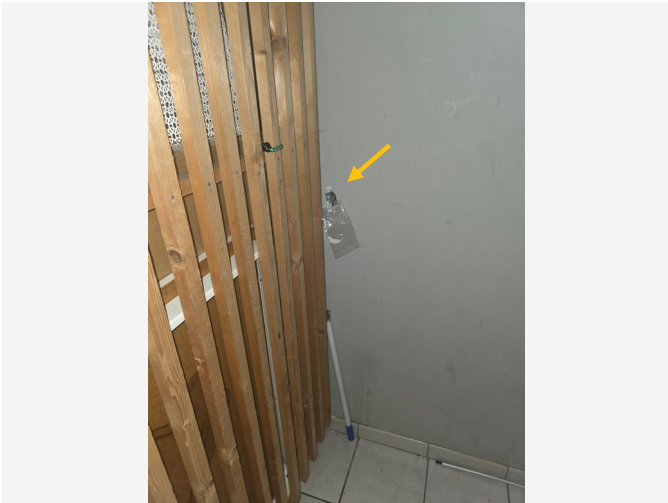
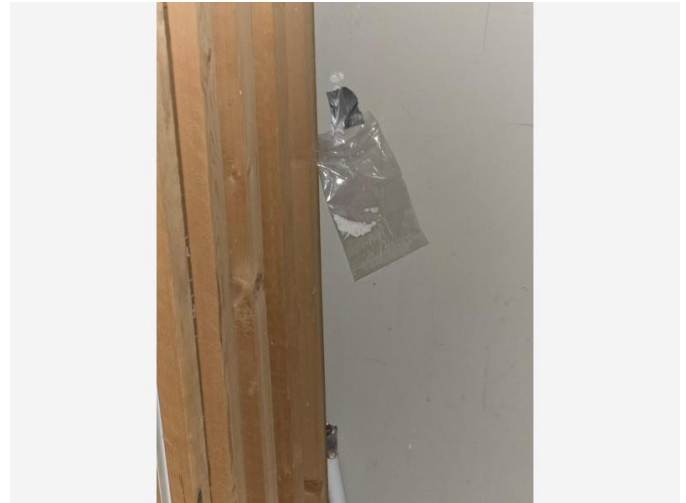
## Fiche 4: Pleisterwerk wanden berging

Geen asbest

| # | Type | Referentie | Resultaat |
|---|---|---|---|
| 4.1 | Mengmonster | mm1 berging | Geen asbest |

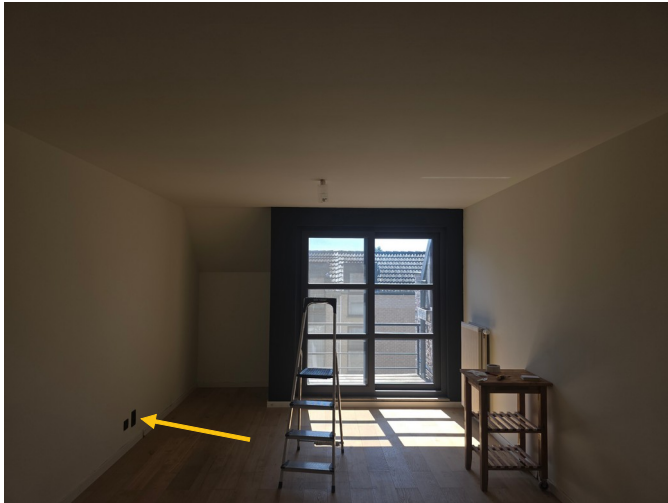
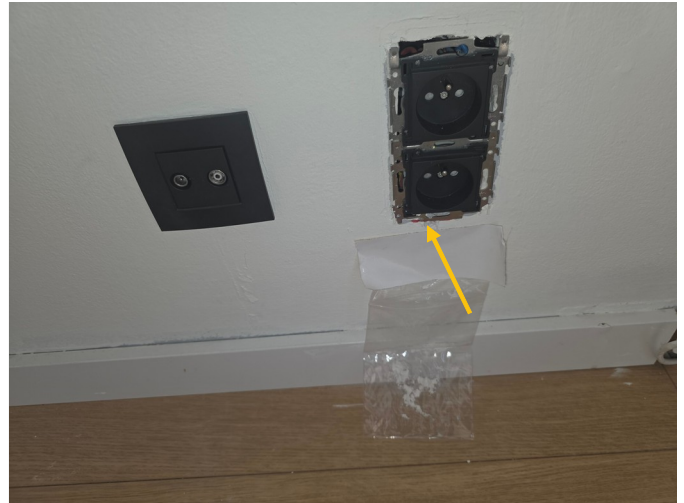
## Fiche 5: Pleisterwerk wanden

Geen asbest

| # | Type | Referentie | Resultaat |
|---|---|---|---|
| 5.1 | Mengmonster | mm1 | Geen asbest |

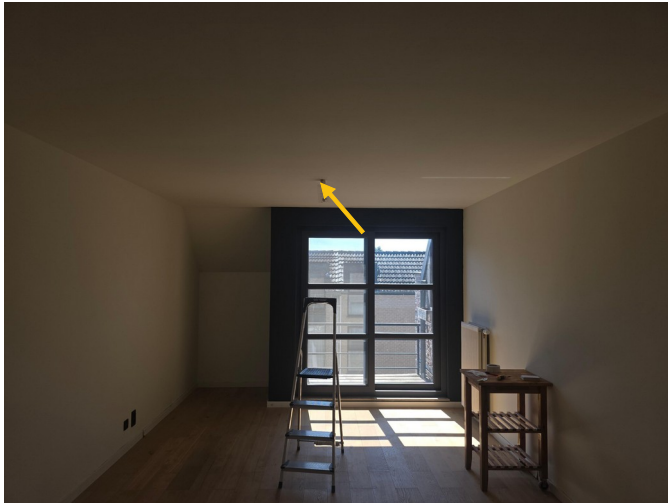
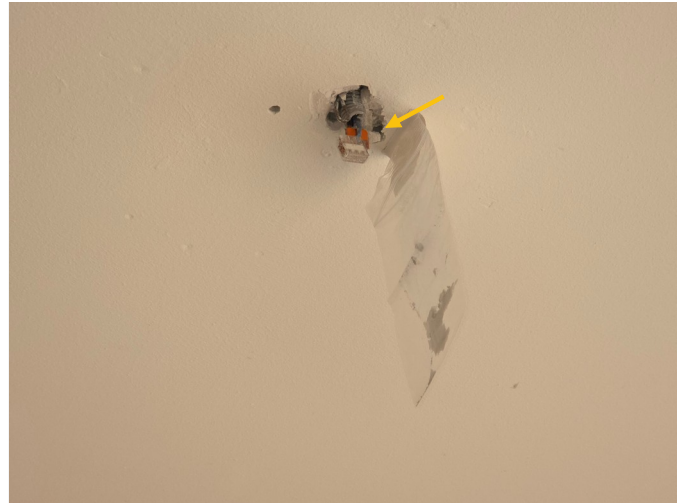
## Fiche 6: Pleisterwerk plafonds

Geen asbest

| # | Type | Referentie | Resultaat |
|---|---|---|---|
| 6.1 | Mengmonster | mm2 | Geen asbest |

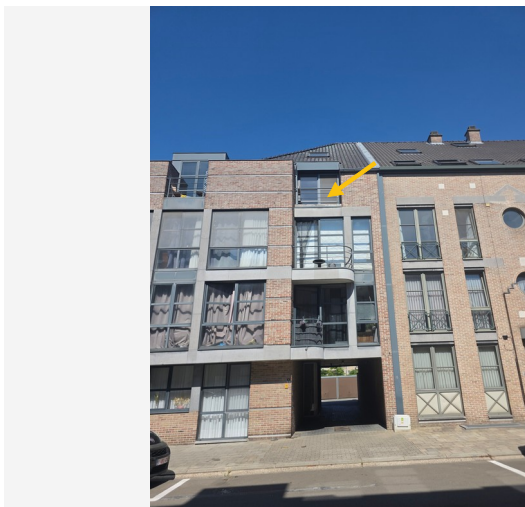
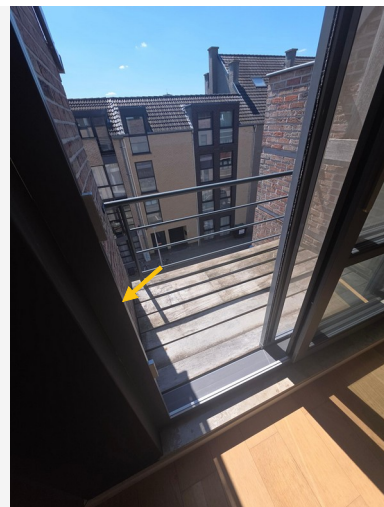
### Fiche 7: Kit aan de ramen

| Beschrijving | Notitie | Terug te vinden op plannen |
|---|---|---|
| Fiche 7: Kit aan de ramen | De kit aan de ramen is niet asbestverdacht.<br>Alle ramen werden gecontroleerd. | Plan 1.1: grondplan |
