# Asbestinventarisatetest

Oostereindestraat 72, 3560 Lummen

Attestnummer : 20260313-000123.000

**Niet-asbestveilig**

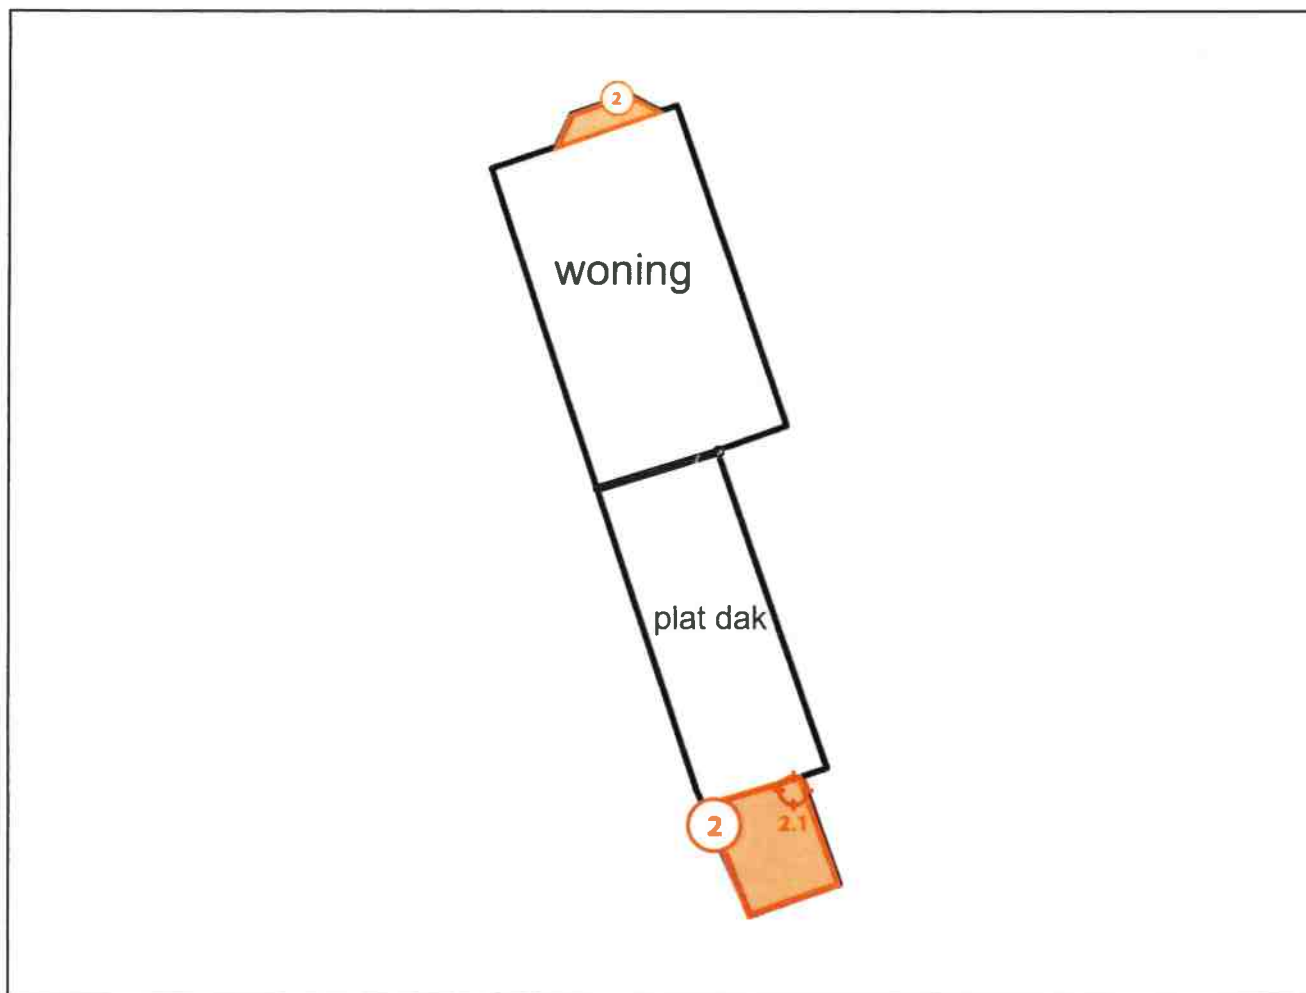
## Plan 1.1: Woning plan

| Beschrijving | Type | Actie |
|---|---|---|
| 2. Dakleien | Asbestmateriaal | <a href="#">Verwijderen</a> |

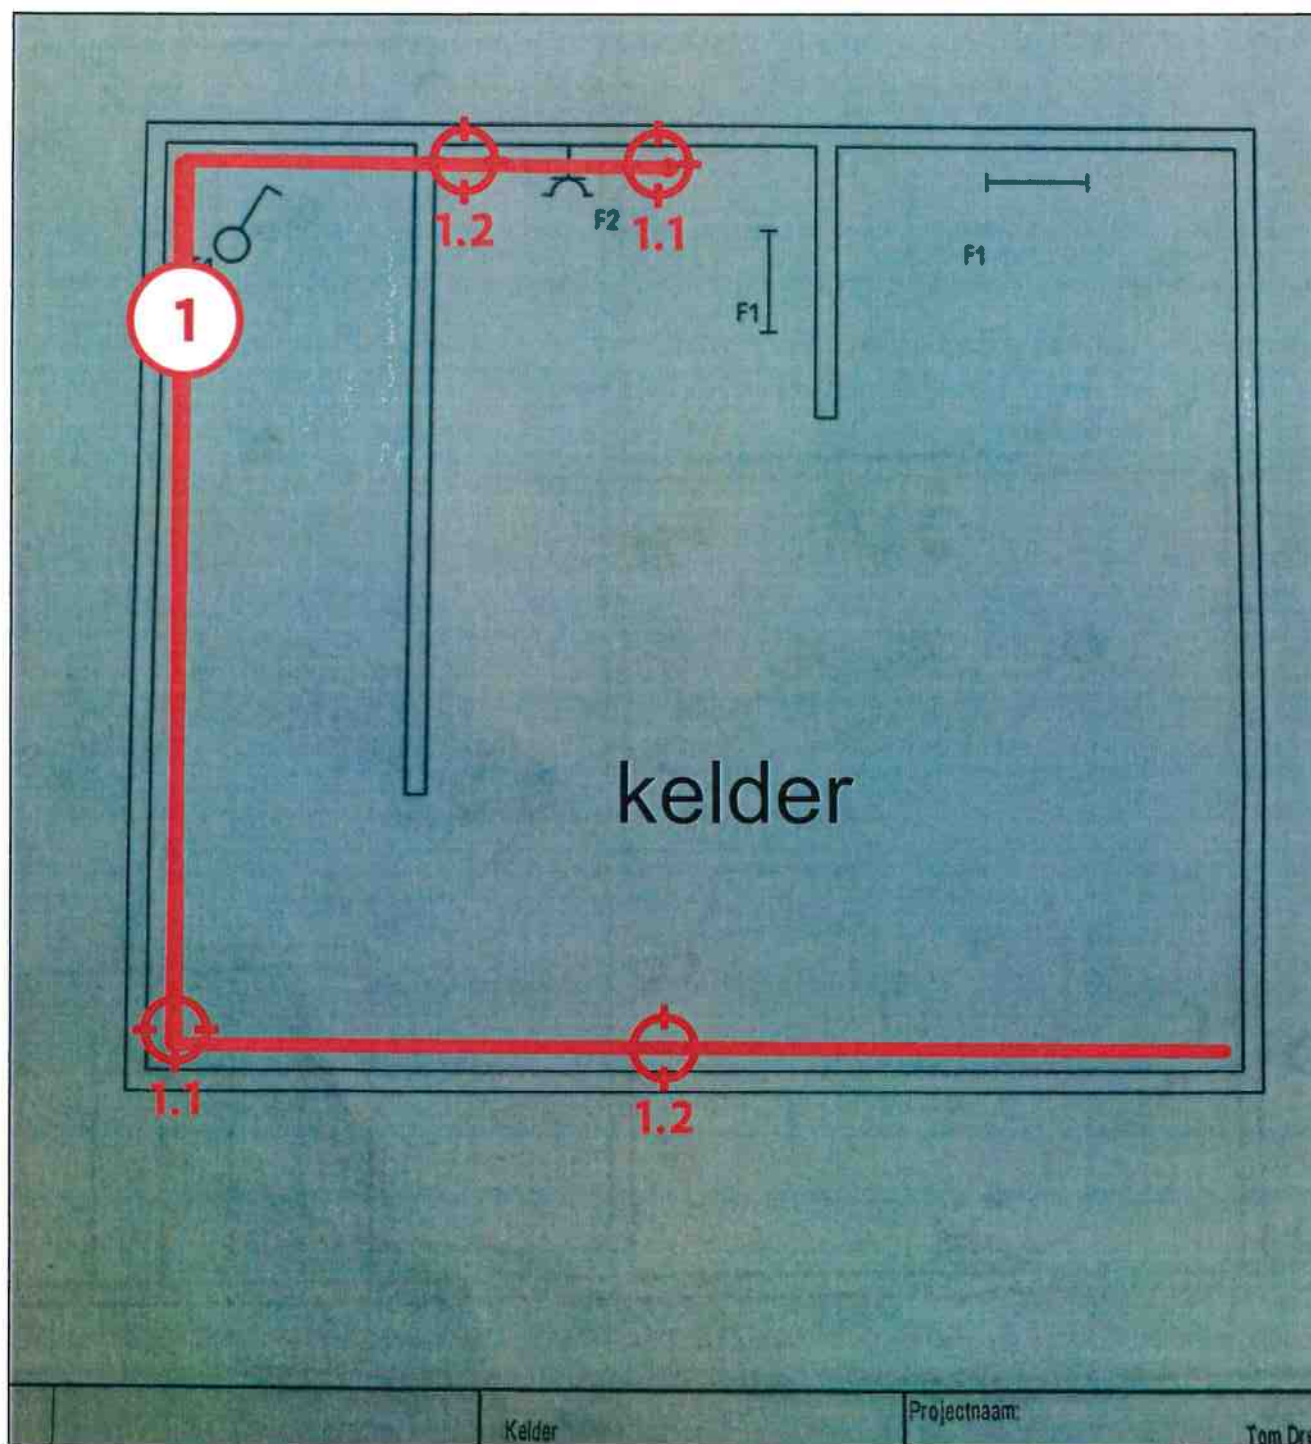
## Plan 1.5: Kelder verdieping

| Beschrijving | Type | Actie |
|---|---|---|
| 1. Thermische isolatie | Asbestmateriaal | Dringend verwijderen |

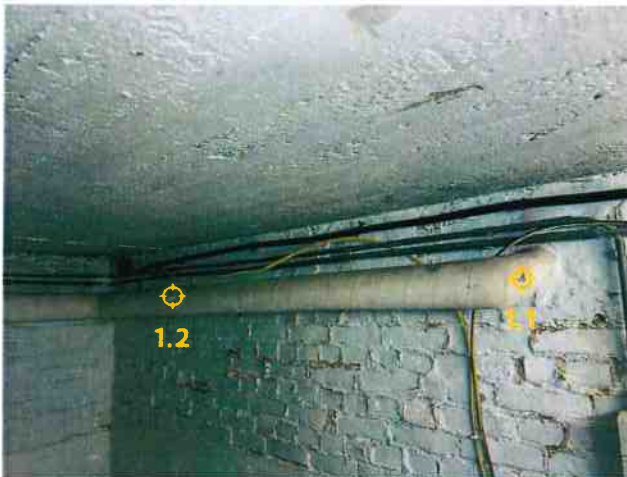
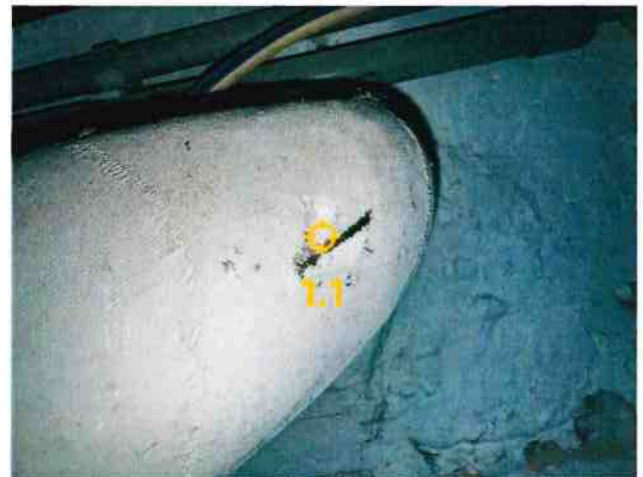
Het asbestmateriaal valt onder de mijlpaal van 2034.

**Dringend verwijderen**

| Eindbeoordeling materiaalrisico | Hoog materiaalrisico en/of hoge kans op vezelvrijgave |

| Gebondenheid | Categorie 2: niet-hechtgebonden met matrix |
| Asbestsoort (vezeltype) | Amfibool aanwezig, uitgezonderd crocidoliet |
| Toestand van het materiaal | Matig beschadigd, matig verweerd |

| # | Type | Referentie | Resultaat |
|---|---|---|---|
| 1.1 | Mengmonster | mm03 bocht | Chrysotiel, Amosiet |
| 1.2 | Mengmonster | mm04 recht | Chrysotiel, Amosiet |

| Beschrijving | Thermische isolatie |

- Verwijder dit asbestmateriaal zo snel mogelijk. Volg de toestand goed op.
- Voer binnenluchtmetingen uit om actuele blootstellingsrisico's in de binnenlucht te monitoren.

- **Hermetische zone (erkend asbestverwijderaar)**  
De asbesthoudende leidingisolatie wordt verwijderd conform de Codex Welzijn op het Werk, Boek VI, Titel 3 (Asbest), volgens de hermetische zone methode en uitgevoerd door een erkende asbestverwijderaar.

De werkzone wordt volledig luchtdicht afgesloten met een hermetische zone en uitgerust met een onderdrukinstallatie met HEPA-filter. Er wordt een sasconstructie voorzien en de werknemers dragen de wettelijk verplichte persoonlijke beschermingsmiddelen en adembescherming.

De isolatie wordt vooraf bevochtigd en voorzichtig manueel verwijderd. Het asbestafval wordt onmiddellijk dubbel verpakt in UN-gekeurde asbestzakken en correct gelabeld. Na grondige reiniging volgt een

vrijgavemeting door een erkend labo. De zone wordt pas vrijgegeven na conforme meetresultaten. Het afval wordt afgevoerd naar een vergunde verwerkingsinstallatie.

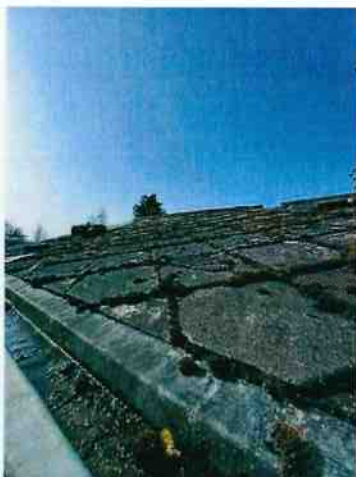
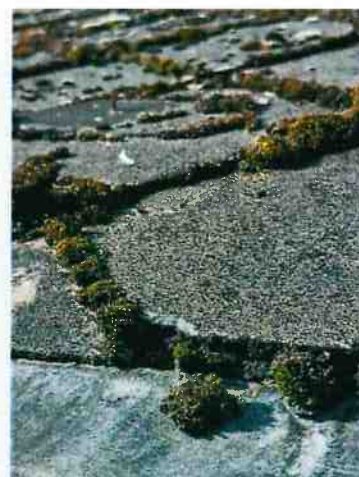
## Fiche 2: Dakleien

Het asbestmateriaal valt onder de mijlpaal van 2034.

Verwijderen

| Eindbeoordeling materiaalsrisico | Verhoogd materiaalsrisico en/of verhoogde kans op vezelvrijgave |

| Gebondenheid | Categorie 1: hechtgebonden in oorsprong |
| Asbestsoort (vezeltype) | Alleen chrysotiel aanwezig |
| Toestand van het materiaal | Zwaar beschadigd, zwaar verweerd |

| # | Type | Referentie | Resultaat |
|---|---|---|---|
| 2.1 | Puntmonster | mm05 | Chrysotiel |

| Beschrijving | Dakleien |

- Verwijder dit asbestmateriaal zo snel mogelijk. Volg de toestand goed op.

- Eenvoudige handelingen: mag via doe-het-zelf of door werknemer(s) met opleidingsattest eenvoudige handelingen  
EH via doe-het zelf Standaard dragen van de nodige wegwerp beschermingsmiddelen FFP 3 masker ,  
handschoenen en tyvec CAT III type 5-6  
Indien mogelijk de ondervloer afdekken , leien voorzichtig verwijderen, extra fixeren, niet breken , niet  
gooien, onmiddellijk verpakken of voorzichtig in container met asbest bag plaatsen.  
Gebruik geen stortkokers.

Indien leien in slechte staat zijn en kans bestaat op breken : Eenvoudige handeling opgeleid personeel , alle

werknemer(s) moeten wel beschikken over een opleidingsattest eenvoudige handelingen 8u

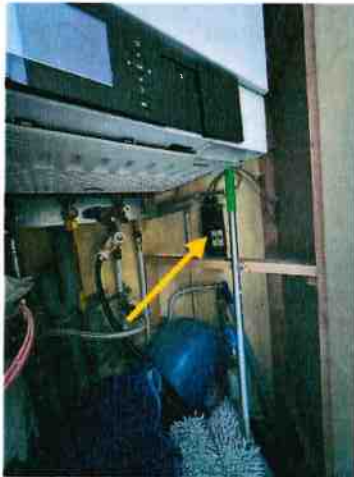
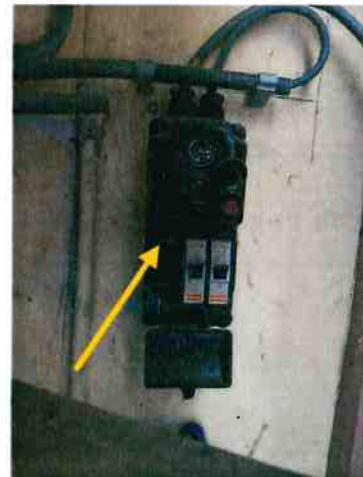
## Fiche 3: bakelieten motorbeveiligingsschakelaar

Het asbestmateriaal valt onder de mijlpaal van 2040.

Zorgvuldig beheren

- Zorg voor een veilig beheer. Vermijd het beschadigen van het asbestmateriaal. Controleer de toestand jaarlijks op wijzigingen.
- Voer bijkomende staalname(s) uit.

- Eenvoudige handelingen: mag via doe-het-zelf of door werknemer(s) met opleidingsattest eenvoudige handelingen  
Raadpleeg de actuele wetgeving op de website van OVAM. Onder strikte voorwaarden kan het eventueel toegestaan zijn om deze toepassing zelf te verwijderen. Bij twijfel wordt echter sterk aangeraden om een erkende asbestverwijderaar te raadplegen. Zorg er bovendien voor dat u zich goed informeert via de websites van OVAM en andere officiële bronnen over de vereiste persoonlijke beschermingsmaatregelen en de richtlijnen voor het veilig verwijderen van asbest.

Houd er rekening mee dat deze toepassingen vaak onder spanning staan. Het is daarom aan te raden om ook een elektricien te raadplegen, aangezien het werken aan of verwijderen van deze toepassingen specifieke technische kennis vereist.

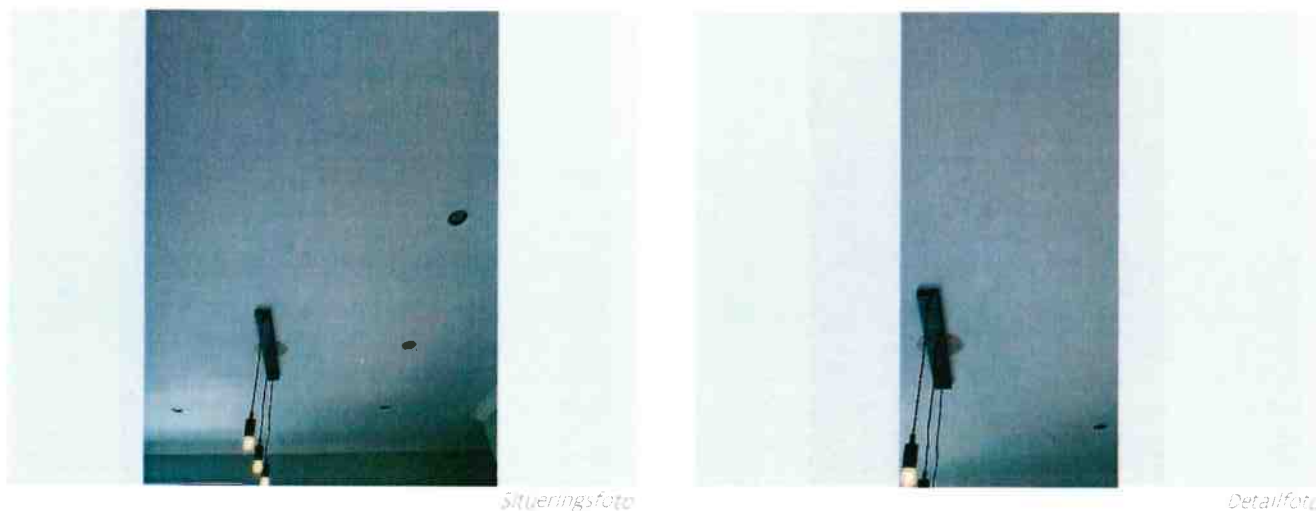
## Fiche 12: plafonds uit niet asbestverdachte materiaal

De plafonds zijn gemaakt van niet-asbestverdachte materialen (bijvoorbeeld laminaat, gyproc, ..), deze toepassingen zijn niet asbestverdacht. We hebben echter niet kunnen vaststellen of er mogelijk asbestverdachte of asbesthoudende materialen achter deze toepassingen aanwezig zijn. Bij renovatie of sloop is het aangeraden om een destructief onderzoek te laten uitvoeren van deze toepassingen.

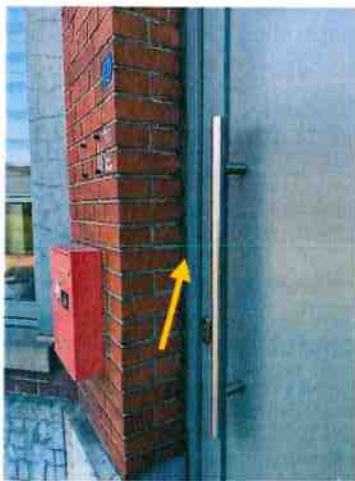
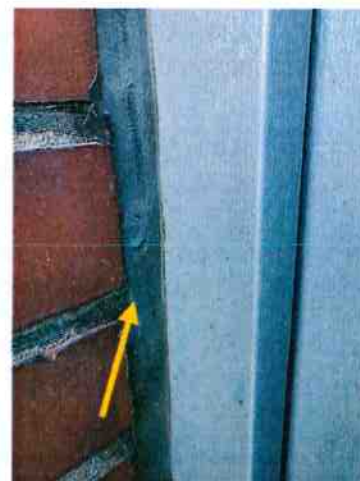
## Fiche 16: Afdichtingsmateriaal (mastiek, kit, ...) aan schrijnwerk

| Beschrijving | Notitie | Terug te vinden op plannen |
|---|---|---|
| Fiche 16: Afdichtingsmateriaal (mastiek, kit, ...) aan schrijnwerk | <p>Bij de visuele inspectie werd rond de ramen en deuren een kitafdichting aangetroffen.</p> <p>Op basis van de uiterlijk waarneembare kenmerken (kleur, glans, textuur, hechting) en de toepassingsperiode werd vastgesteld dat het gaat om een moderne siliconenkit en niet om een bitumineuze of asbesthoudende afdichting.</p> | Plan 1.9: Gelijkvloers |
