# Asbestinventarisatattest

Maastrichtersteenweg 269, 3500 Hasselt

Attestnummer : 20250827-000205.000

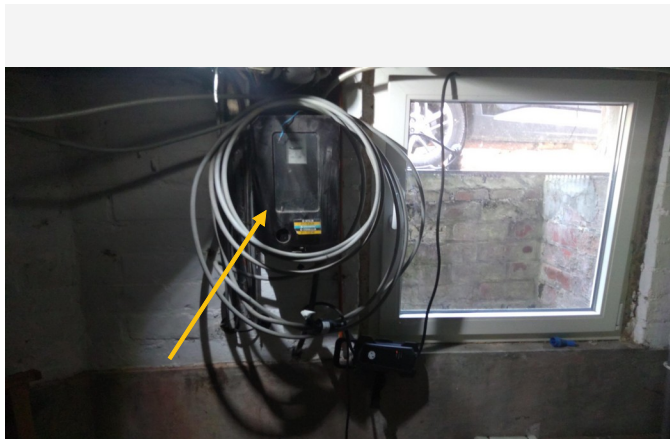
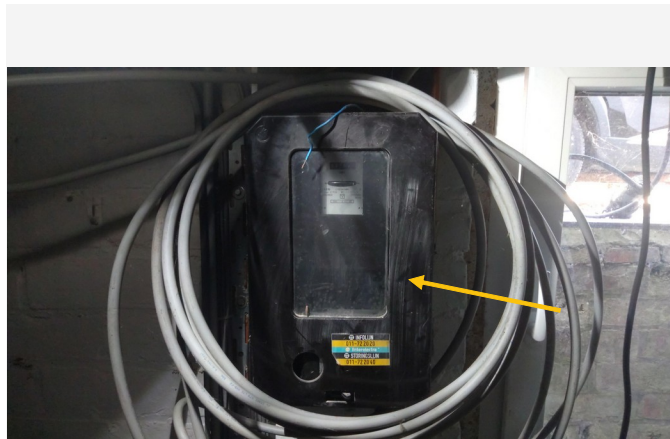
Het asbestmateriaal valt onder de mijlpaal van 2040.

Zorgvuldig beheren

| Eindbeoordeling materiaalisico | Laag materiaalisico en/of verlaagde kans op vezelvrijgave |

| Gebondenheid | Categorie 1: hechtgebonden in oorsprong |
| Asbestsoort (vezeltype) | Crocidoliet aanwezig |
| Asbestconcentratie | Laag (< 50%) |
| Afschermingsgraad van het gehele materiaal | Geheel of deels (ook) vrij aan de binnenlucht |
| Toestand van het materiaal | Onbeschadigd, niet verweerd |

| Beschrijving | Elektrische meter |
| Asbestmateriaal | Plaat, paneel, tablet - Type Bakeliet |

- Zorg voor een veilig beheer. Vermijd het beschadigen van het asbestmateriaal. Controleer de toestand jaarlijks op wijzigingen.
- Voer bijkomende staalname(s) uit.

- Eenvoudige handelingen: mag via doe-het-zelf of door werknemer(s) met opleidingsattest eenvoudige handelingen  
Te verwijderen door de netbeheerder. Deze toepassing kan door een werknemer die over een opleidingsattest eenvoudige handelingen beschikt verwijderd worden indien er geen verhoogd risico op vrijgave van asbestvezels (max. concentratie 0,01 vezels/cm<sup>3</sup> - CODEX Art. VI.3-54) ontstaat en de toepassing voorafgaand wordt gefixeerd/bevochtigd; de individuele elementen zonder machinale werktuigen (boormachine, slijpschijf, hogedrukreiniger,...) en zonder breken of gooien een voor een losgemaakt worden; en ten slotte dubbel en luchtdicht verpakt weggevoerd worden naar een erkend afvalpunt (recyclagepark).

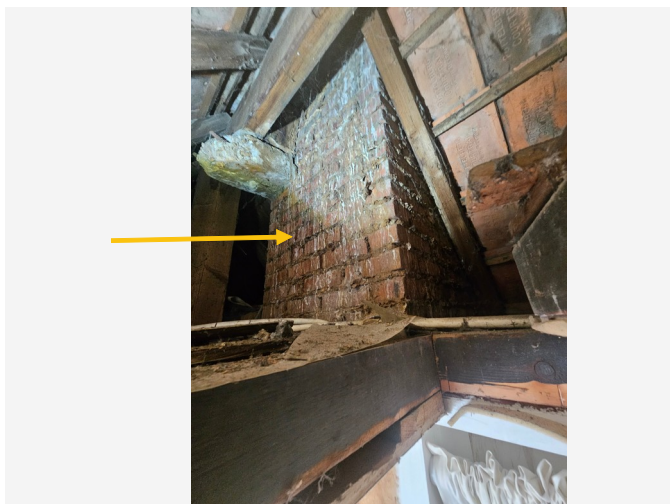
**Reden:** Het te onderzoeken materiaal situeert zich hoger dan 3,50 m te rekenen vanaf een veilige ondergrond

**Uitleg van de asbestdeskundige:** De schouw bevat binnenin mogelijk een asbestcement rookgaskanaal. Laat dit onderzoeken bij eventuele werken.

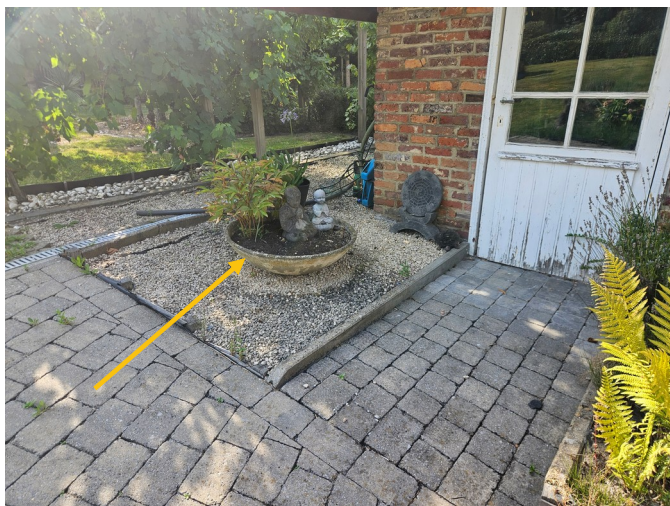
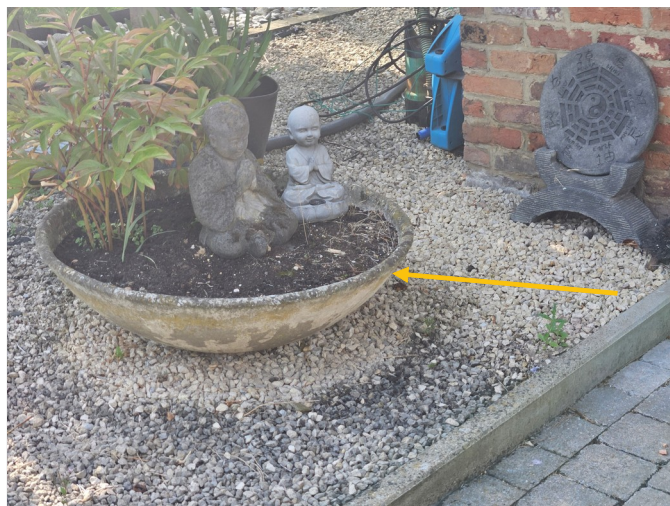
| Eindbeoordeling materiaalrisico | Verhoogd materiaalrisico en/of verhoogde kans op vezelvrijgave |

| Asbestsoort (vezeltype) | Crocidoliet aanwezig |
| Toestand van het materiaal | Matig beschadigd, matig verweerd |

| Beschrijving | Bloembak |
| Asbesttoepassing | Bak, reservoir, kuip, bloembak |

- Verwijder deze asbesttoepassing zo snel mogelijk. Volg de toestand goed op.

- Eenvoudige handelingen: mag via doe-het-zelf of door werknemer(s) met opleidingsattest eenvoudige handelingen  
Deze toepassing kan door een particulier (doe-het-zelf), verwijderd worden indien er geen verhoogd risico op vrijgave van asbestvezels (max. concentratie 0,01 vezels/cm<sup>3</sup> - CODEX Art. VI.3-54) ontstaat en de toepassing voorafgaand wordt gefixeerd/bevochtigd; de individuele elementen zonder machinale werktuigen en zonder breken of gooien een voor een losgemaakt worden; en ten slotte in gesloten verpakking weggevoerd worden naar een erkend afvalpunt (recyclagepark).

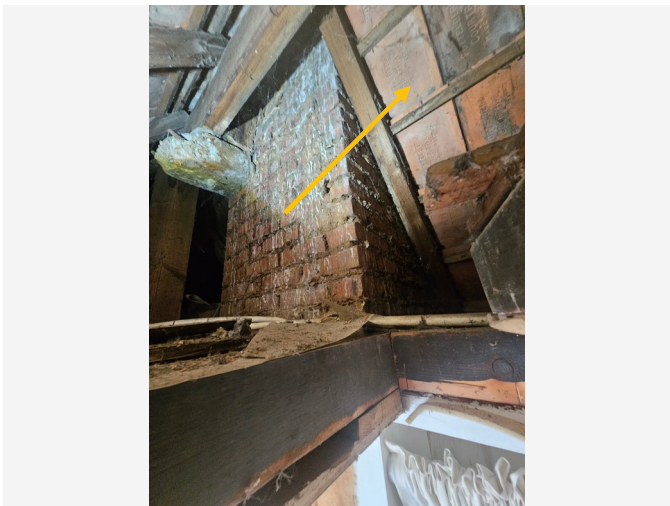
Na het optillen van een pan werd geen asbestverdacht onderdak aangetroffen. Dit betekent niet dat er geen onderdak aanwezig kan zijn op plaatsen die niet gecontroleerd werden. Bij werken, laat een eventueel aangetroffen onderdak controleren op aanwezigheid van asbest.

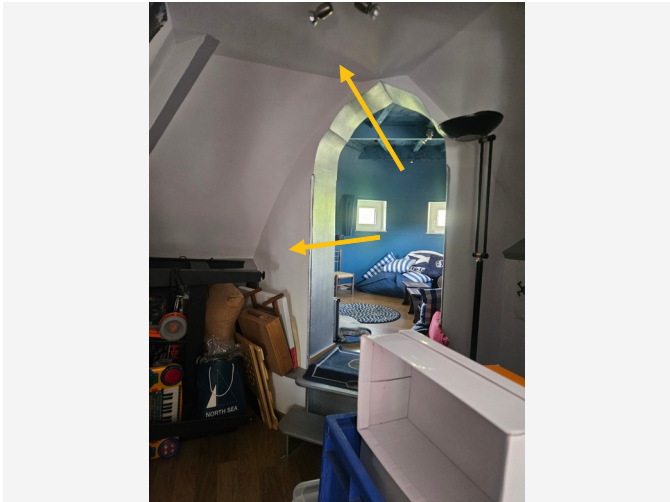
## Fiche 5: Plafonds en muren bestaande uit voorzetpanelen

De plafonds en muren werden afgewerkt met niet-asbestverdachte voorzetpanelen die inspectie van de bedekte structuur (opbouw, pleisterwerk) verhinderen.

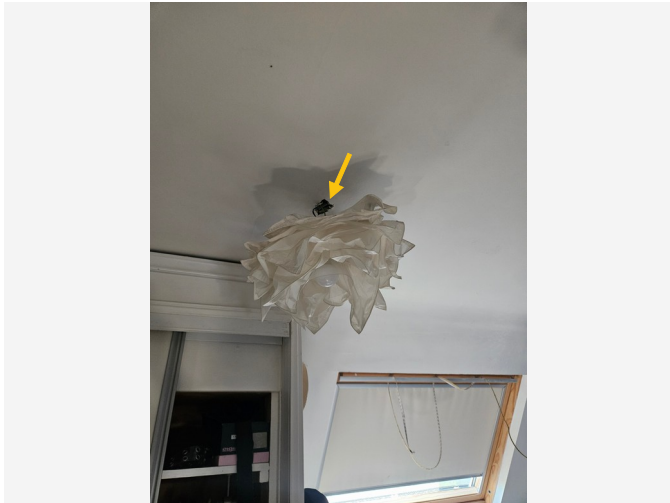
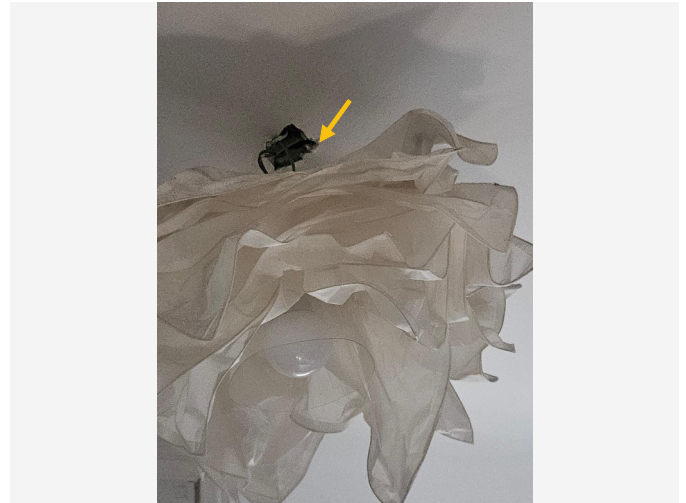
## Fiche 6: Pleisterwerk plafonds

Geen asbest

| # | Type | Referentie | Resultaat |
|---|---|---|---|
| 6.1 | Mengmonster | mm7 | Geen asbest |

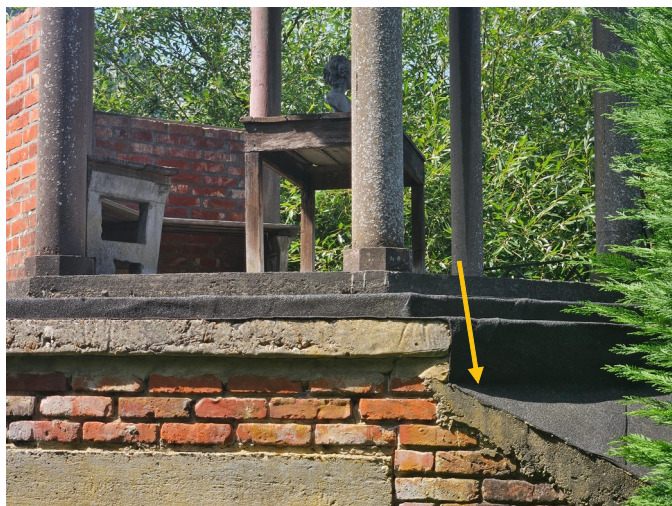
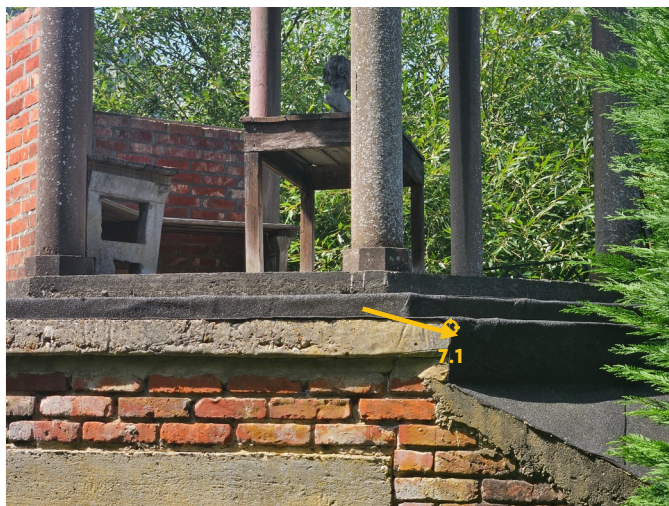
## Fiche 7: Roofing prieel

Geen asbest

| # | Type | Referentie | Resultaat |
|---|---|---|---|
| 7.1 | Puntmonster | mm5 | Geen asbest |

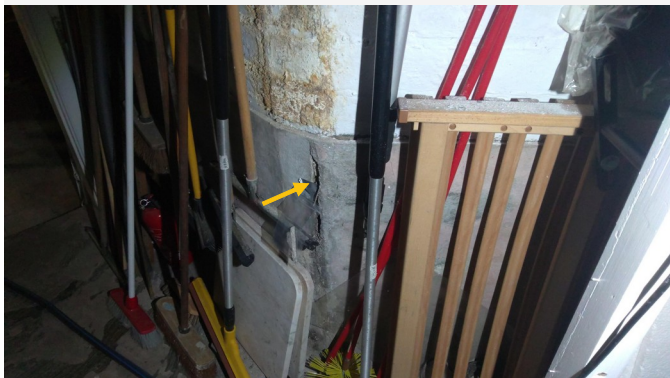
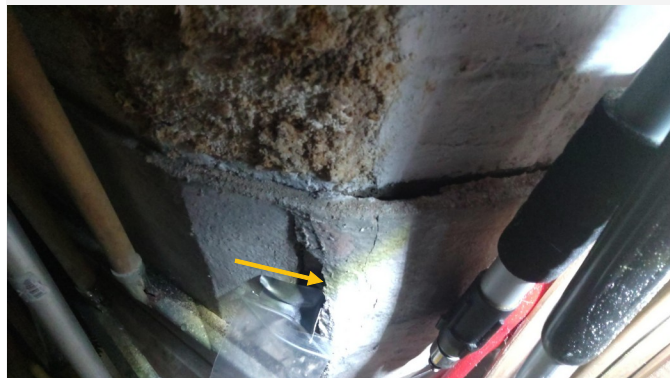
## Fiche 8: Cementen smeerlaag

Geen asbest

| # | Type | Referentie | Resultaat |
|---|---|---|---|
| 8.1 | Mengmonster | Mm3 | Geen asbest |

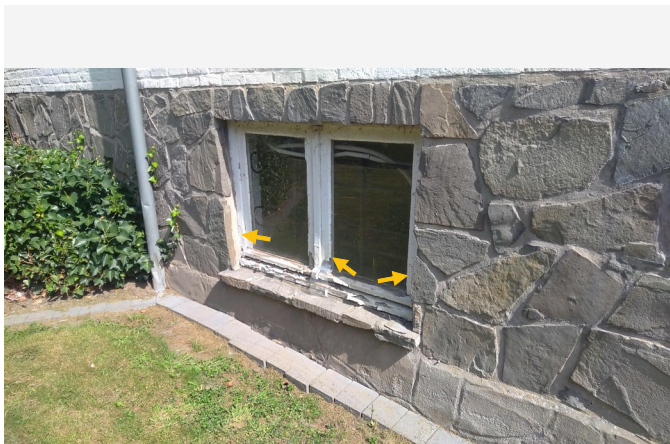
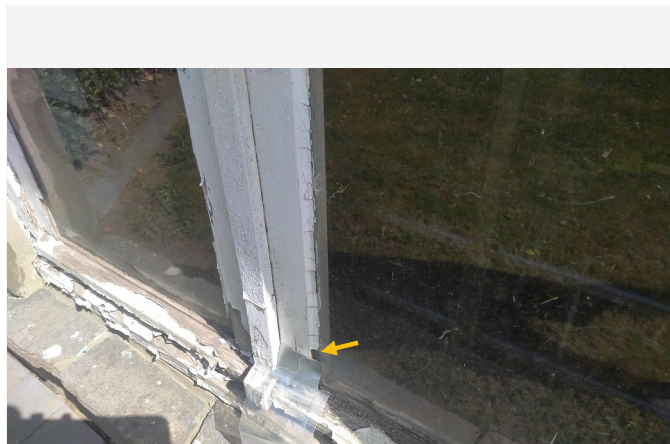
## Fiche 9: Mastiek

Geen asbest

| # | Type | Referentie | Resultaat |
|---|---|---|---|
| 9.1 | Mengmonster | mm2 | Geen asbest |

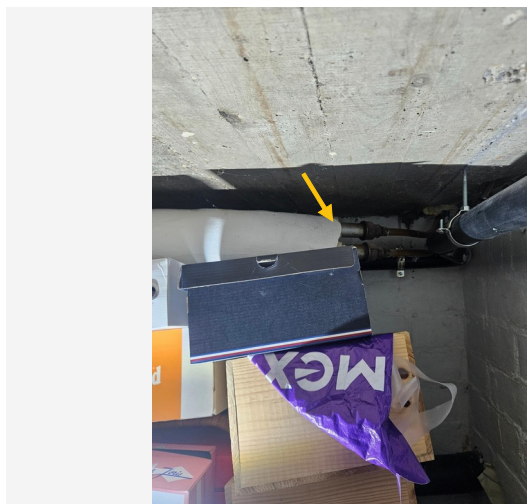
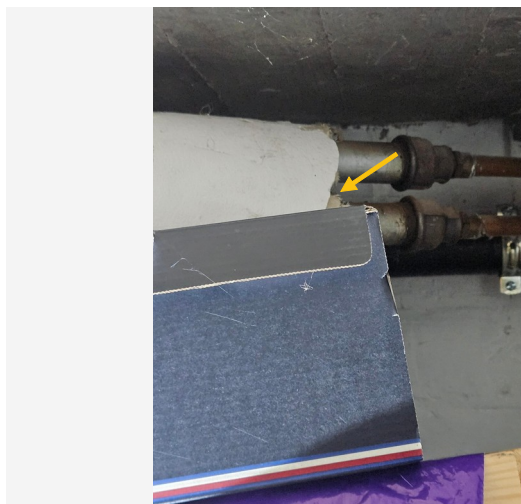
## Fiche 10: Leidingisolatie (gips)

Geen asbest

| # | Type | Referentie | Resultaat |
|---|---|---|---|
| 10.1 | Mengmonster | mm1 | Geen asbest |

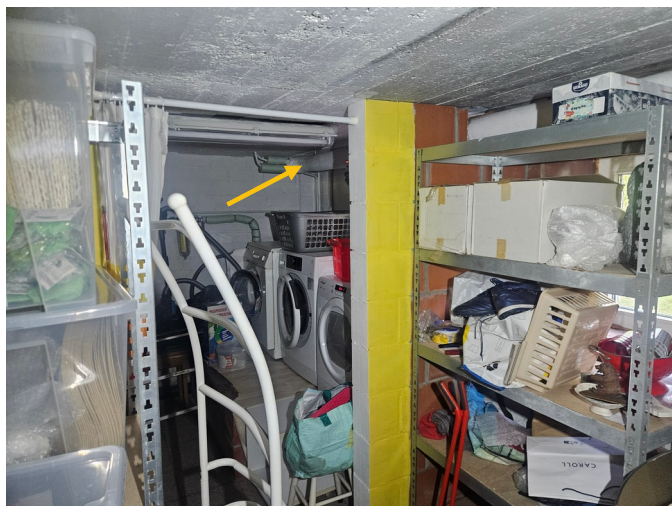
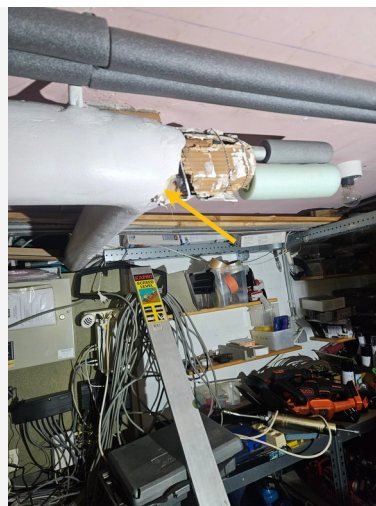
## Fiche 11: Leidingisolatie (gips) bochten

Geen asbest

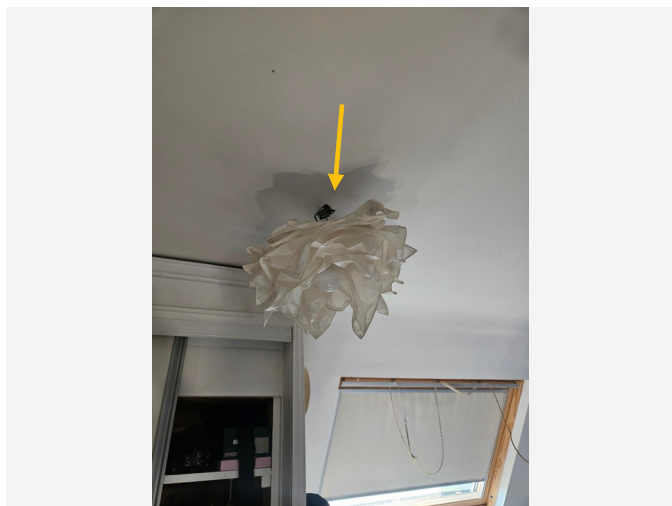
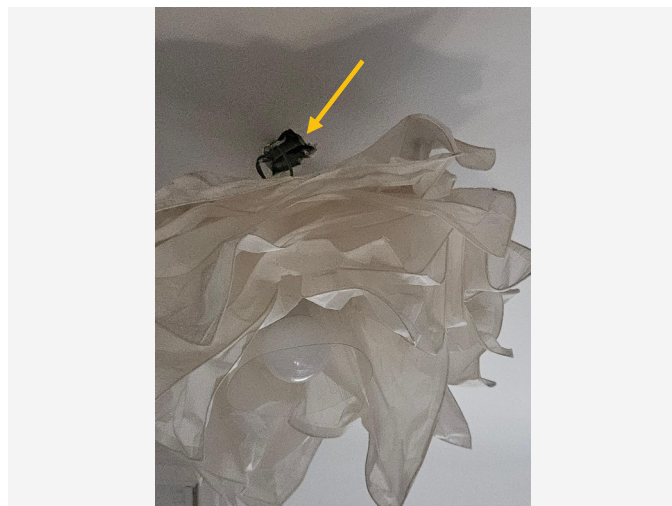
## Fiche 12: Pleisterwerk wanden

Geen asbest
