# Asbestinventarisat attest

Meershoven 137, 3740 Bilzen-Hoeselt

Attestnummer : 20260807-000180.000

Uitgegeven op : 07.08.2026

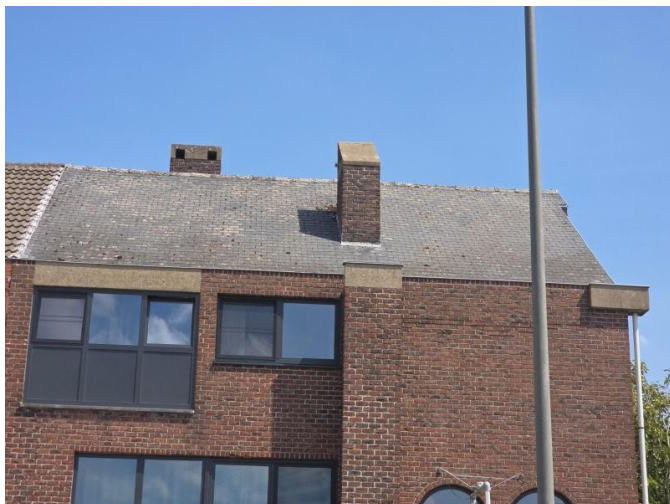
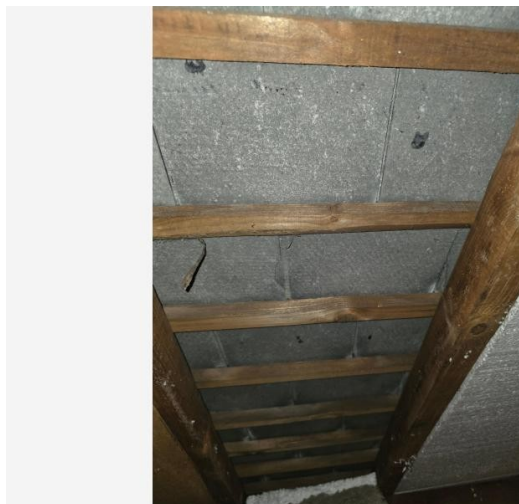
Het asbestmateriaal valt onder de mijlpaal van 2034.

Verwijderen

| Eindbeoordeling materiaalrisico | Verhoogd materiaalrisico en/of verhoogde kans op vezelvrijgave |

| Asbestsoort (vezeltype) | Alleen chrysotiel aanwezig |
| Toestand van het materiaal | Matig beschadigd, matig verweerd |

| # | Type | Referentie | Resultaat |
|---|---|---|---|
| 1.1 | Puntmonster | mm5 | Chrysotiel |

| Asbestmateriaal | Dak- en gevelbekleding - Lei, shingle |
| Hoeveelheid (oppervlakte - aantal) | <ul style="list-style-type: none"><li>• 229,99 m<sup>2</sup> - 1 stuk</li></ul> |

- Verwijder dit asbestmateriaal zo snel mogelijk. Volg de toestand goed op.
- Hemelwater dat afspoelt van asbestcement daken of gevels kan asbestdeeltjes bevatten. Gebruik het enkel voor gesloten circuits (bv. spoelen toiletten). Reinig na het vervangen van het dak of de gevel de dakgoten en regenwaterput of -ton om asbesthoudend sediment of slib te verwijderen

- Eenvoudige handelingen: mag via doe-het-zelf of door werknemer(s) met opleidingsattest eenvoudige handelingen  
Deze toepassing kan door een aannemer die over een opleidingsattest eenvoudige handelingen beschikt of door een particulier (doe-het-zelf), verwijderd worden indien er geen verhoogd risico op vrijgave van asbestvezels (max. concentratie 0,01 vezels/cm<sup>3</sup> - CODEX Art. VI.3-54) ontstaat en de toepassing voorafgaand wordt gefixeerd/bevochtigd; de individuele elementen zonder machinale werktuigen (boormachine, slijpschijf, hogedrukreiniger,...) en zonder breken of gooien een voor een losgemaakt worden; en ten slotte dubbel en luchtdicht verpakt weggevoerd worden naar een erkend afvalpunt (recyclagepark).

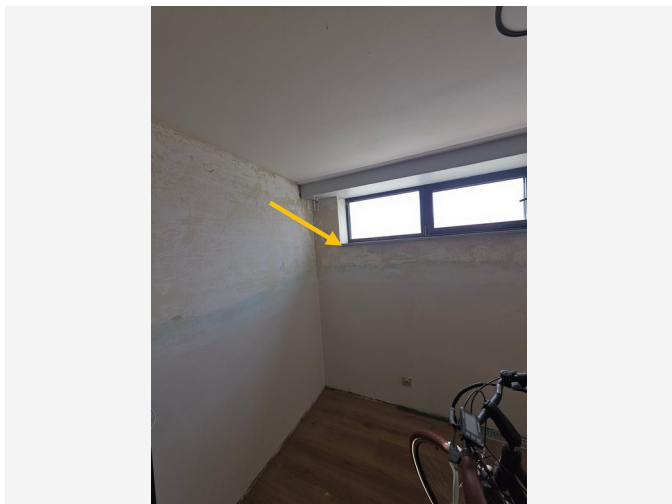
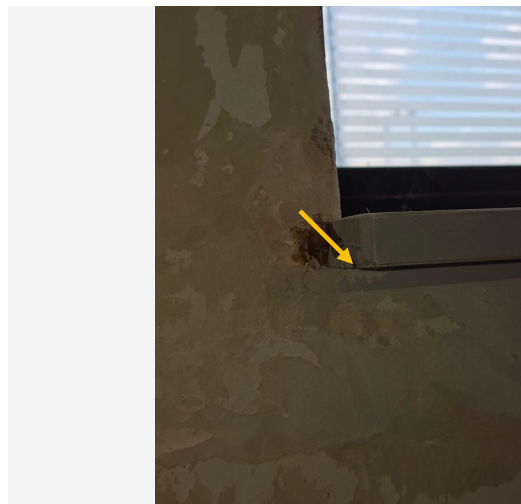
Het asbestmateriaal valt onder de mijlpaal van 2040.

Zorgvuldig beheren

| Eindbeoordeling materiaalrisico | Laag materiaalrisico en/of verlaagde kans op vezelvrijgave |

| Toestand van het materiaal | Licht beschadigd, licht verweerd. Intacte calciumsilicaatplaat of materiaal met categorie 3-gebondenheid |

| # | Type | Referentie | Resultaat |
|---|---|---|---|
| 2.1 | Puntmonster | mm4 | Chrysotiel |

| Beschrijving | Vensterbank type massal |
| Hoeveelheid (oppervlakte - dikte - aantal) | • 22,00 m <sup>2</sup> - 2,00 cm - 1 stuk |

- Zorg voor een veilig beheer. Vermijd het beschadigen van het asbestmateriaal. Controleer de toestand jaarlijks op wijzigingen.

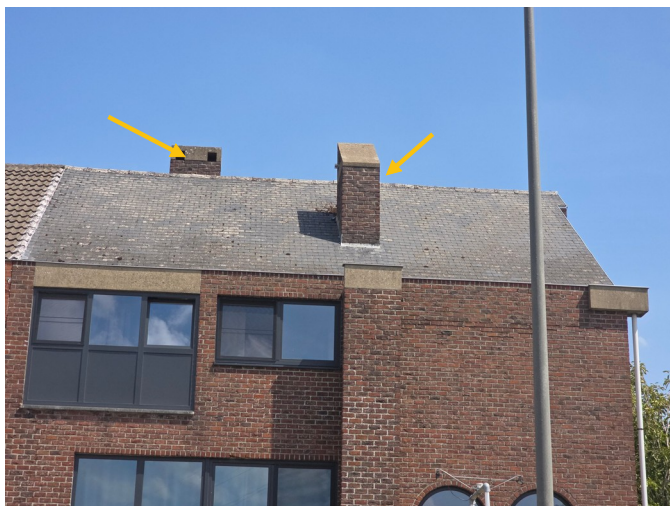
**Reden:** Het te onderzoeken materiaal situeert zich hoger dan 3,50 m te rekenen vanaf een veilige ondergrond

**Uitleg van de asbestdeskundige:** De binnenkant van de schouw is niet waarneembaar. De schouw bevat binnenin mogelijk een asbestcement rookgaskanaal. Laat dit onderzoeken bij eventuele werken.

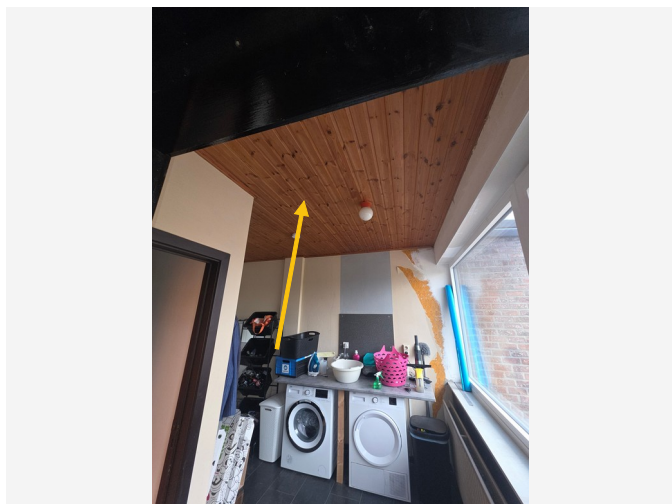
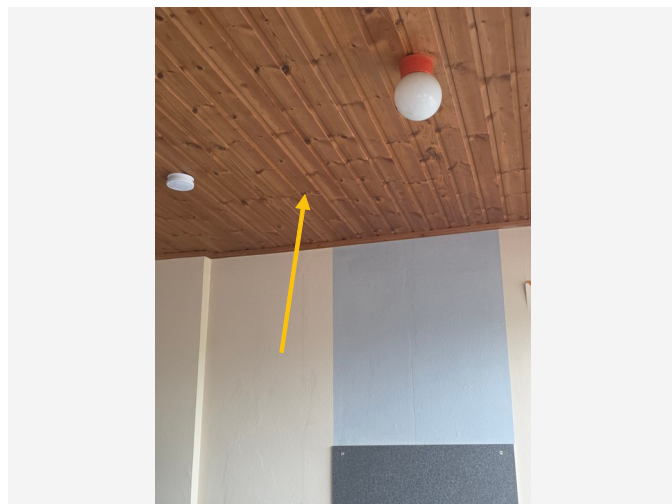
De plafonds werden afgewerkt met niet-asbestverdachte voorzetpanelen die inspectie van de bedekte structuur (opbouw, pleisterwerk) verhinderen.

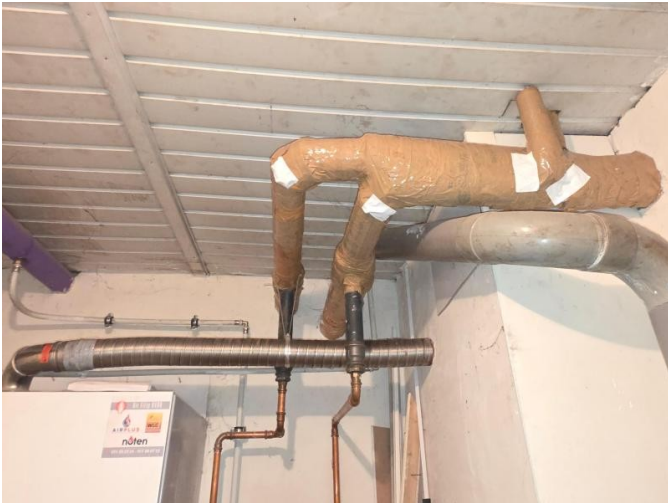
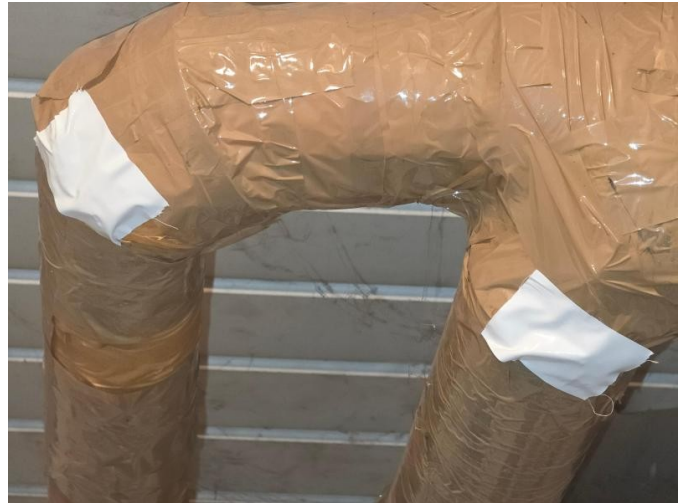
## Fiche 5: Leidingisolatie (karton)

Geen asbest

| # | Type | Referentie | Resultaat |
|---|---|---|---|
| 5.1 | Mengmonster | mm6 | Geen asbest |
| 5.2 | Mengmonster | mm7 | Geen asbest |

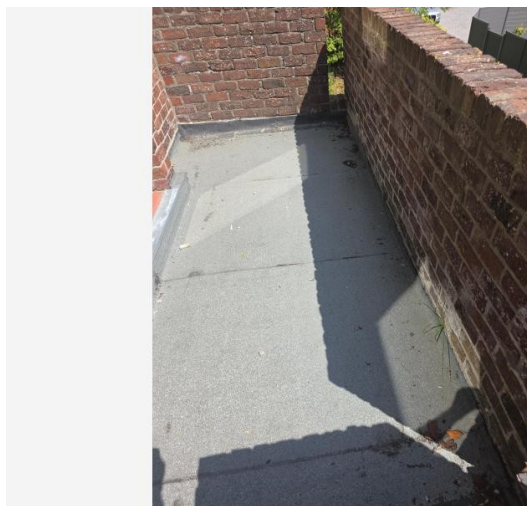
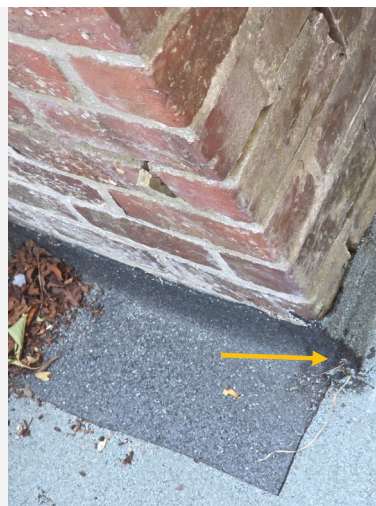
## Fiche 6: Roofing

Geen asbest

| # | Type | Referentie | Resultaat |
|---|---|---|---|
| 6.1 | Puntmonster | Mm3 | Geen asbest |

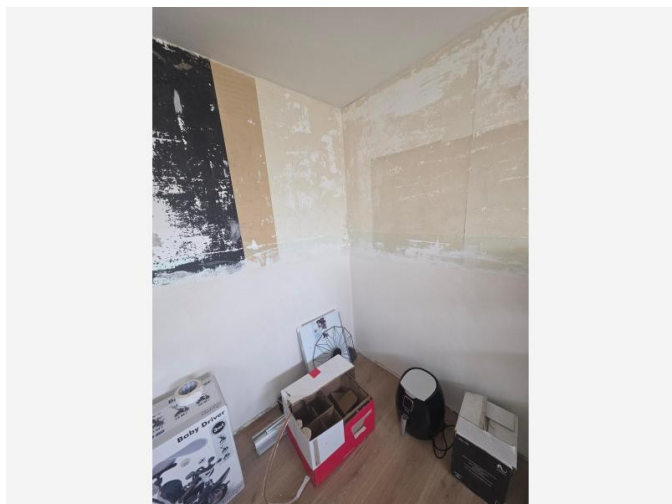
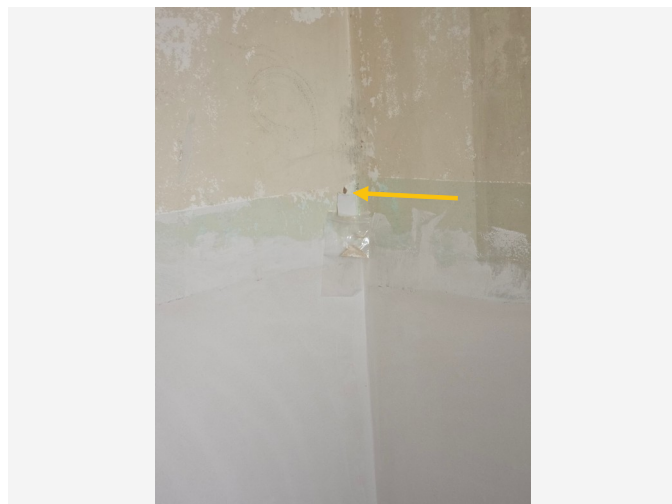
## Fiche 7: Pleisterwerk wanden

Geen asbest

| # | Type | Referentie | Resultaat |
|---|---|---|---|
| 7.1 | Mengmonster | mm1 | Geen asbest |

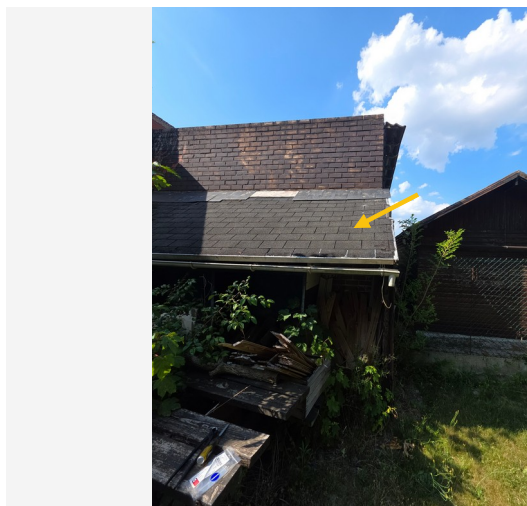
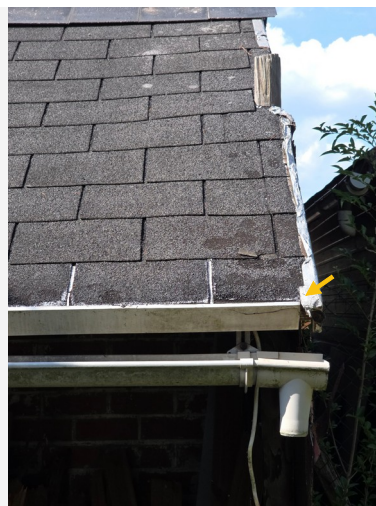
## Fiche 8: Roofing

Geen asbest

| # | Type | Referentie | Resultaat |
|---|---|---|---|
| 8.1 | Puntmonster | mm8 | Geen asbest |

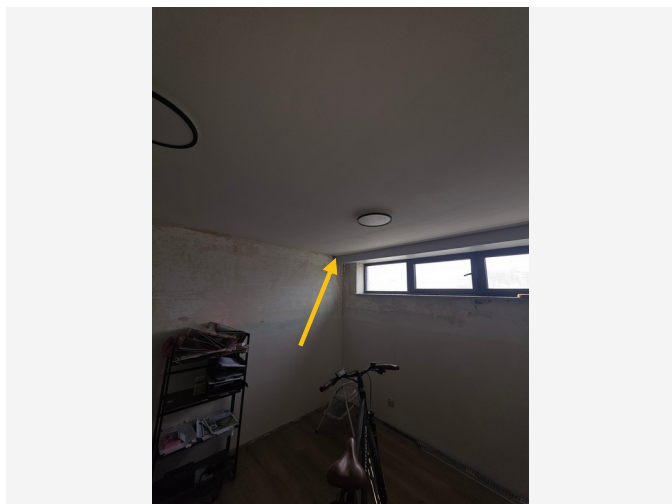
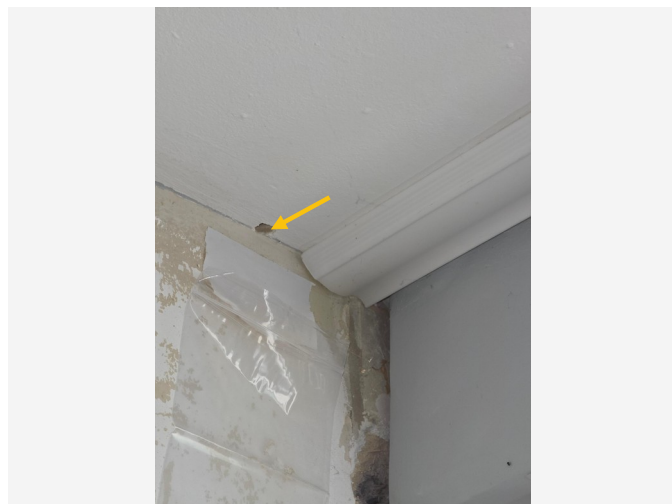
## Fiche 9: Pleisterwerk plafonds

Geen asbest

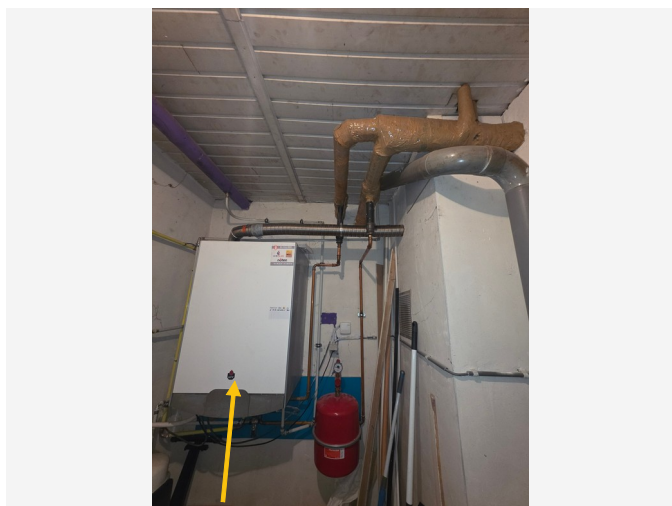
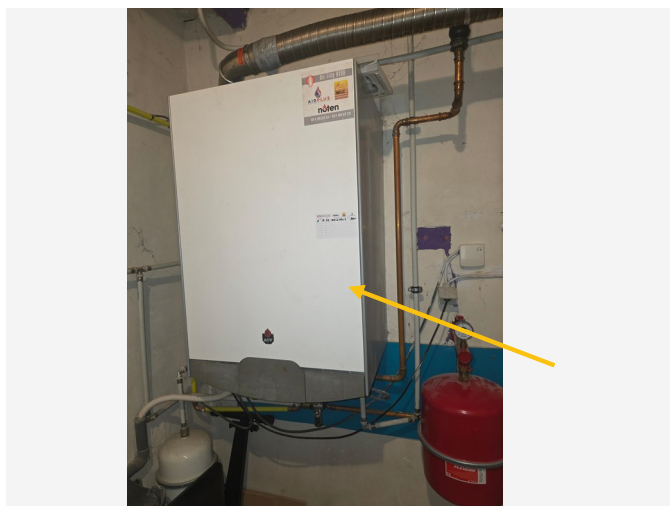
### Fiche 11: CV-ketel (niet verdacht)

| Beschrijving | Notitie | Terug te vinden op plannen |
|---|---|---|
| Fiche 11: CV-ketel (niet verdacht) | De CV-ketel (dichtingen, isolerend materiaal) is niet asbestverdacht. | Plan 1.1: kelderplanv1 |
