# Asbestinventarisat attest

Heldenplein 7D, 3945 Tessenderlo-Ham

Attestnummer : **20260309-000016.000**

Uitgegeven op : **09.03.2026**

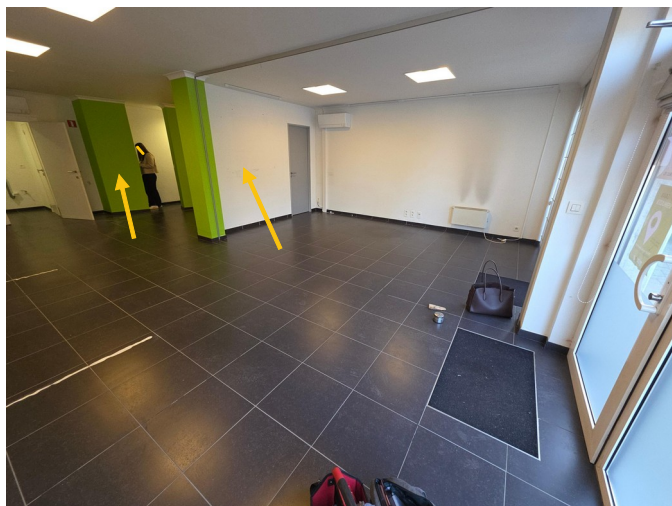
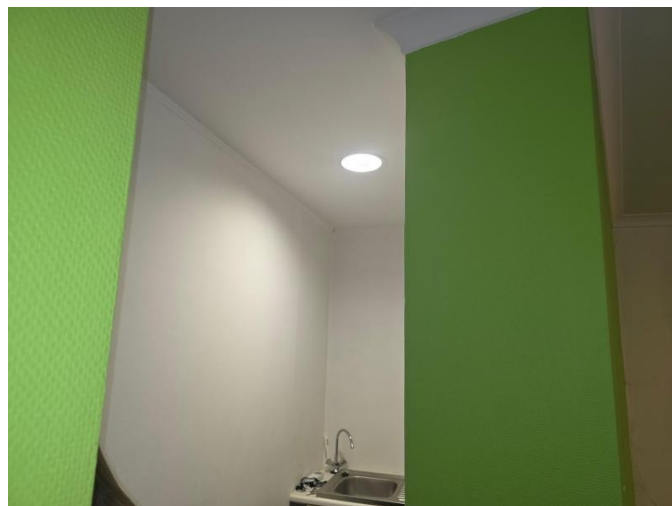
De plafonds en muren werden afgewerkt met niet-asbestverdachte voorzetpanelen die inspectie van de bedekte structuur (opbouw, pleisterwerk) verhinderen.

| Basis voor advies | De asbestdeskundige beoordeelt het materiaal als niet-asbestverdacht. |
| Primaire drager | Wanden en plafonds |

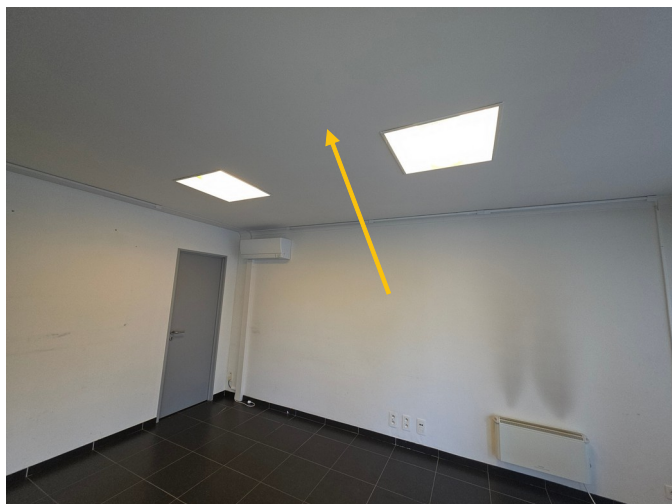
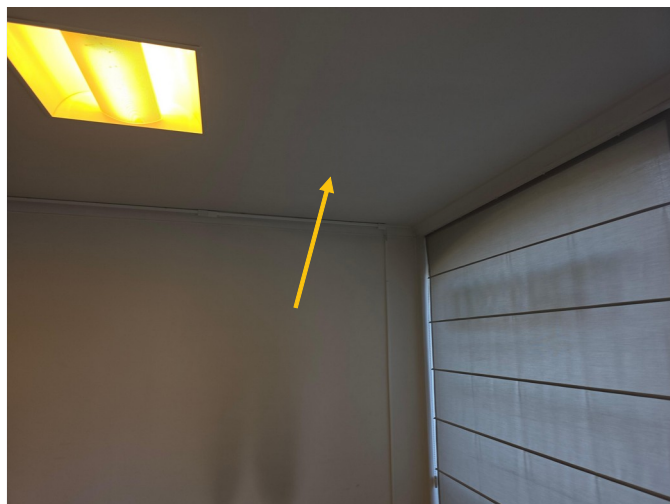
De plafonds werden afgewerkt met niet-asbestverdachte voorzetpanelen die inspectie van de bedekte structuur (opbouw, pleisterwerk) verhinderen.

| Basis voor advies | De asbestdeskundige beoordeelt het materiaal als niet-asbestverdacht. |
| Primaire drager | Plafond |

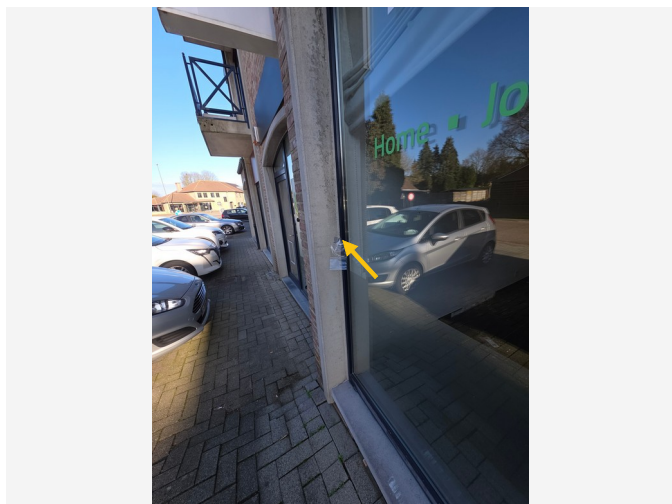
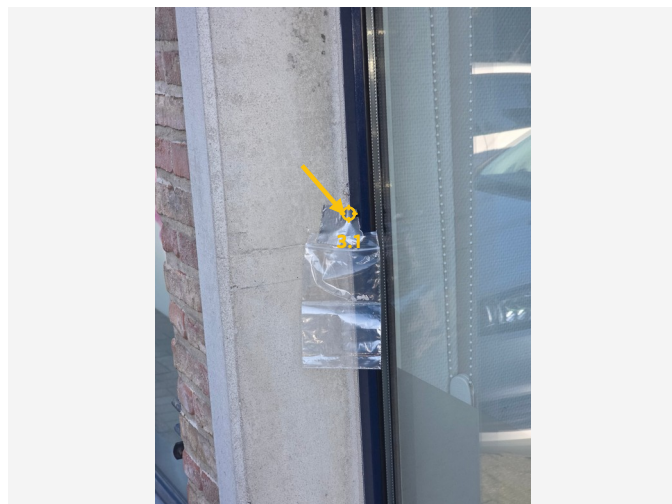
## Fiche 3: Mastiek

Geen asbest

| # | Type | Referentie | Resultaat |
|---|---|---|---|
| 3.1 | Puntmonster | Mm4 | Geen asbest |

| Beschrijving | Mastiek |

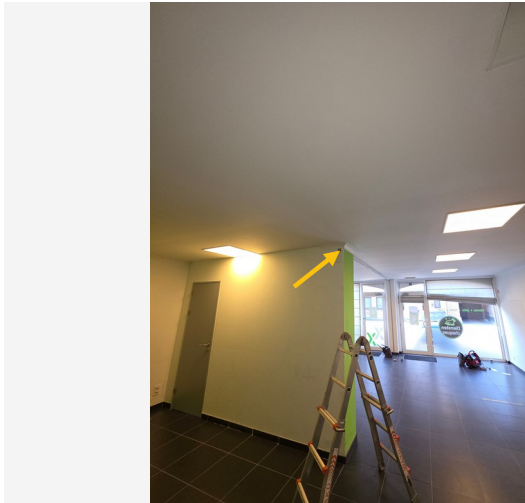
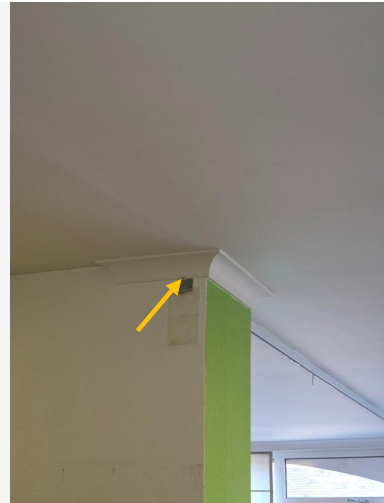
## Fiche 4: Pleisterwerk sierlijsten

Geen asbest

| # | Type | Referentie | Resultaat |
|---|---|---|---|
| 4.1 | Mengmonster | mm2 | Geen asbest |

| Beschrijving | Pleisterwerk sierlijsten |

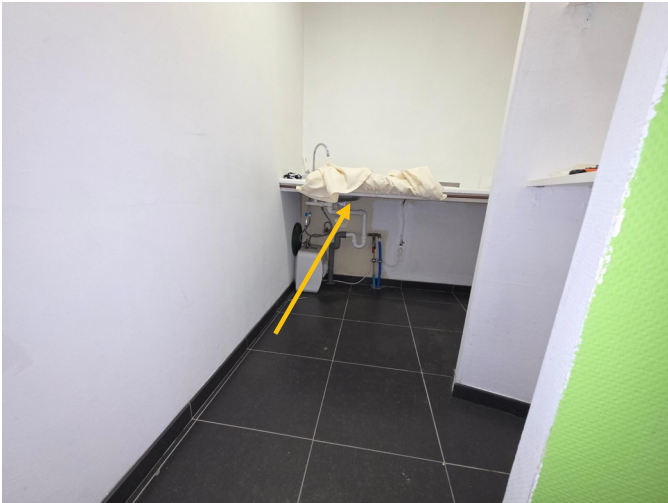
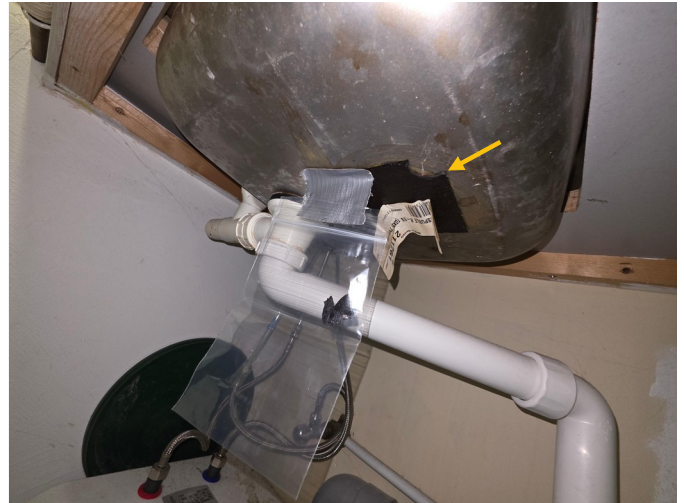
## Fiche 5: Anti-dreun

Geen asbest

| # | Type | Referentie | Resultaat |
|---|---|---|---|
| 5.1 | Puntmonster | mm3 | Geen asbest |

| Beschrijving | Anti-dreun |

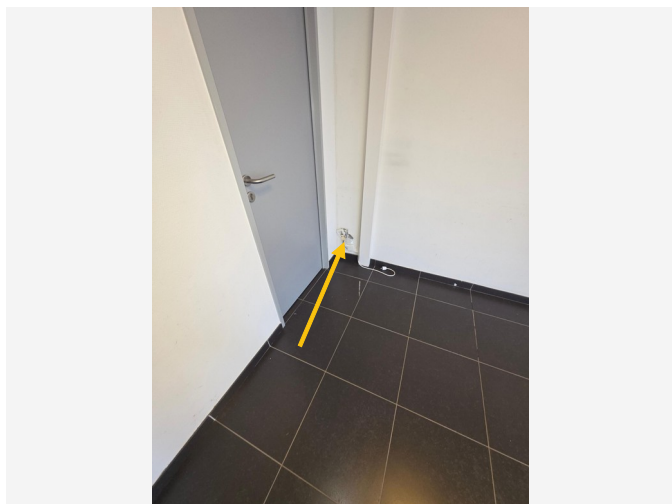
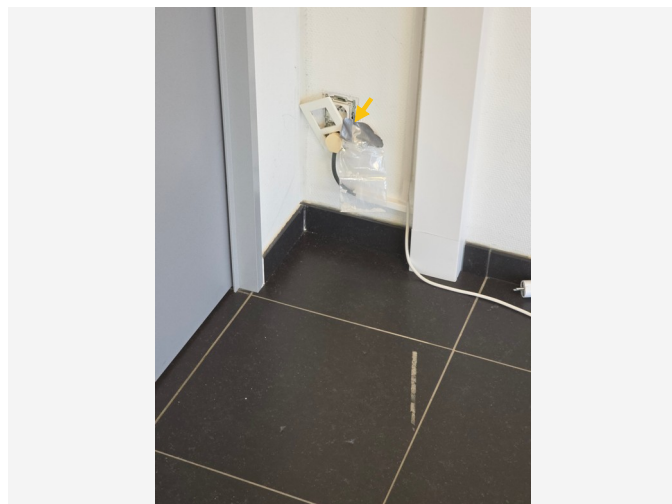
## Fiche 6: Pleisterwerk wanden

Geen asbest

| # | Type | Referentie | Resultaat |
|---|---|---|---|
| 6.1 | Mengmonster | mm1 | Geen asbest |

| Beschrijving | Pleisterwerk wanden |
