# Asbestinventarisatetest

Beverststraat 1, 3740 Bilzen-Hoeselt

Attestnummer : 20260702-000005.000

**Niet-asbestveilig**

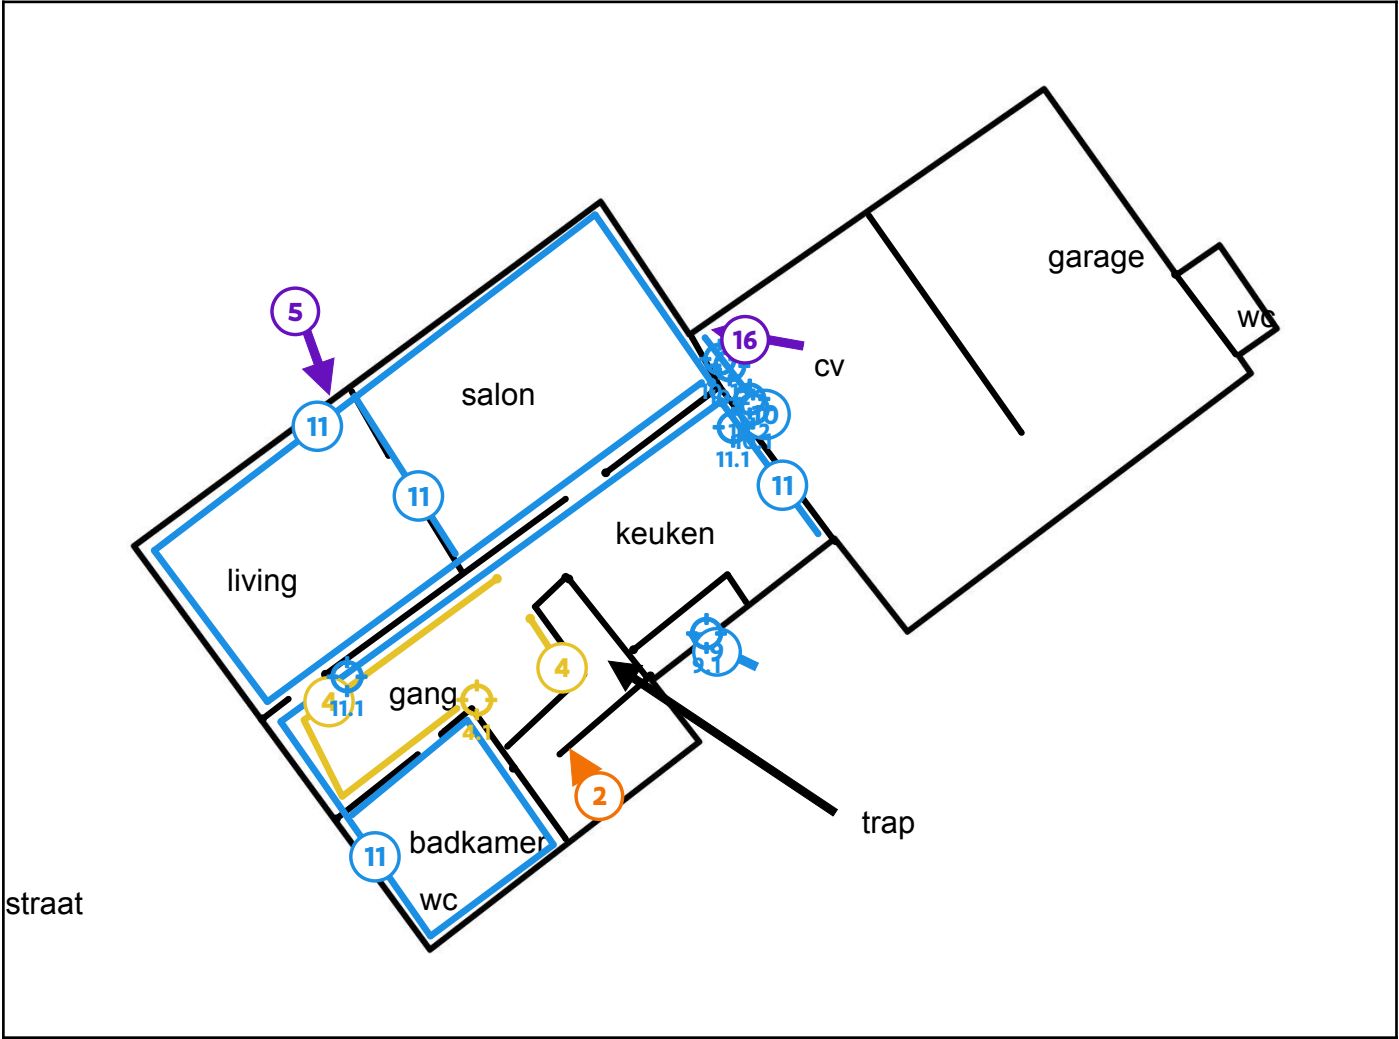
# Plan 1.1: grondplan

| Beschrijving | Type | Actie |
|---|---|---|
| 2. Bakeliet schakelaars/stopcontacten | Asbestmateriaal | Verwijderen |
| 4. Lambrisering (HZ) | Asbestmateriaal | Zorgvuldig beheren |
| 5. Schouw | Beperking | - |

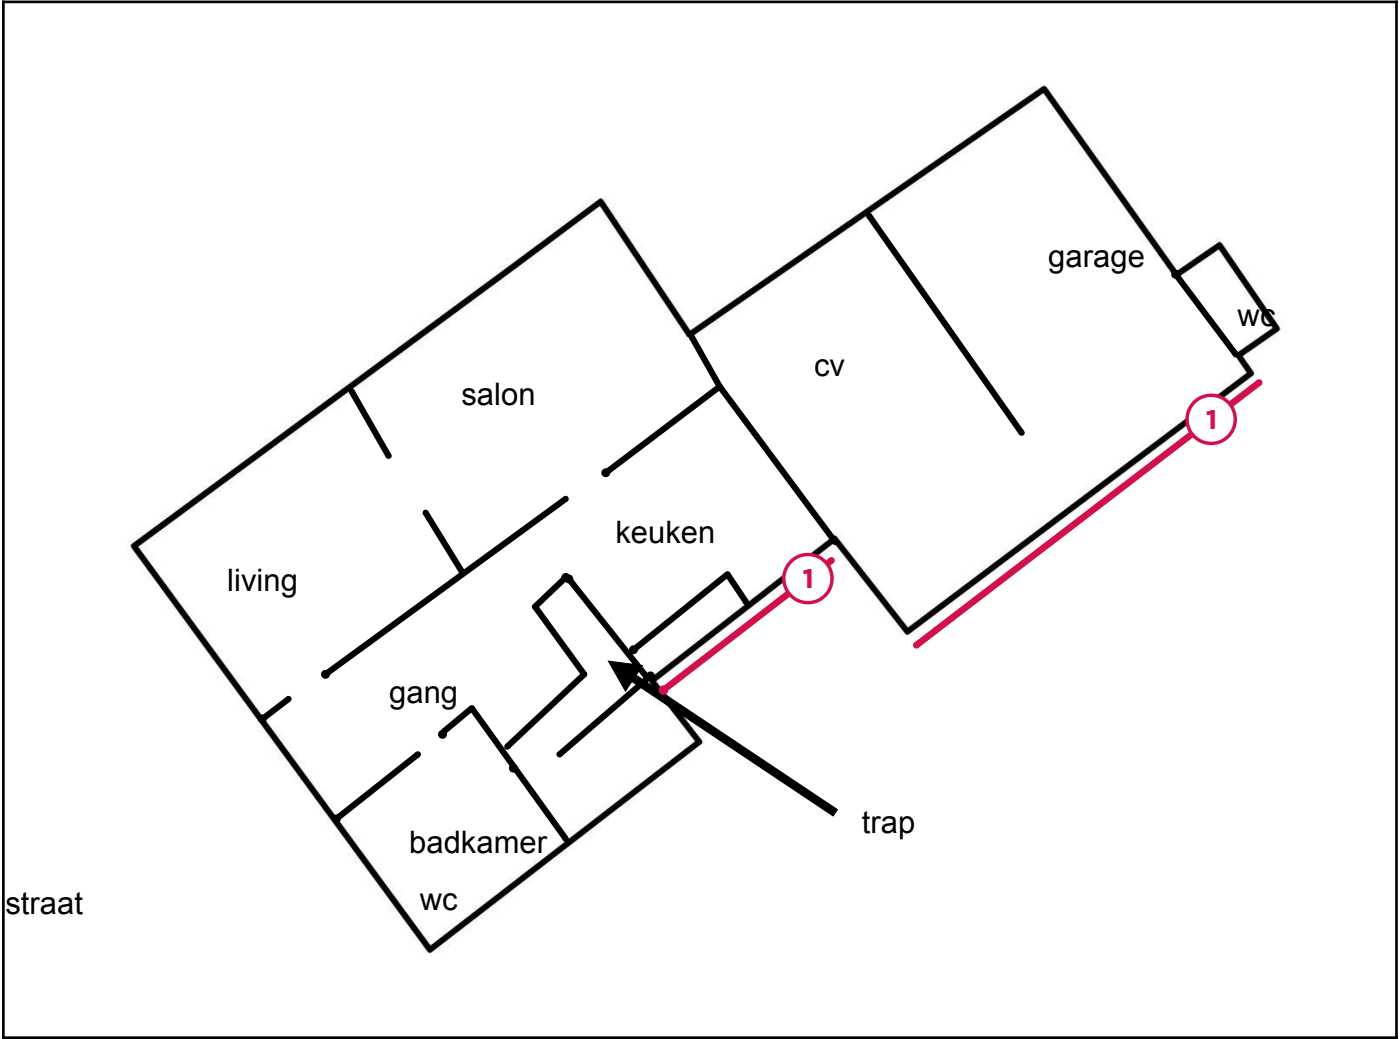
# Plan 1.4: grondplan

| Beschrijving | Type | Actie |
|---|---|---|
| 1. Mos/sediment in de dakgoot | Asbestmateriaal | Dringend verwijderen |

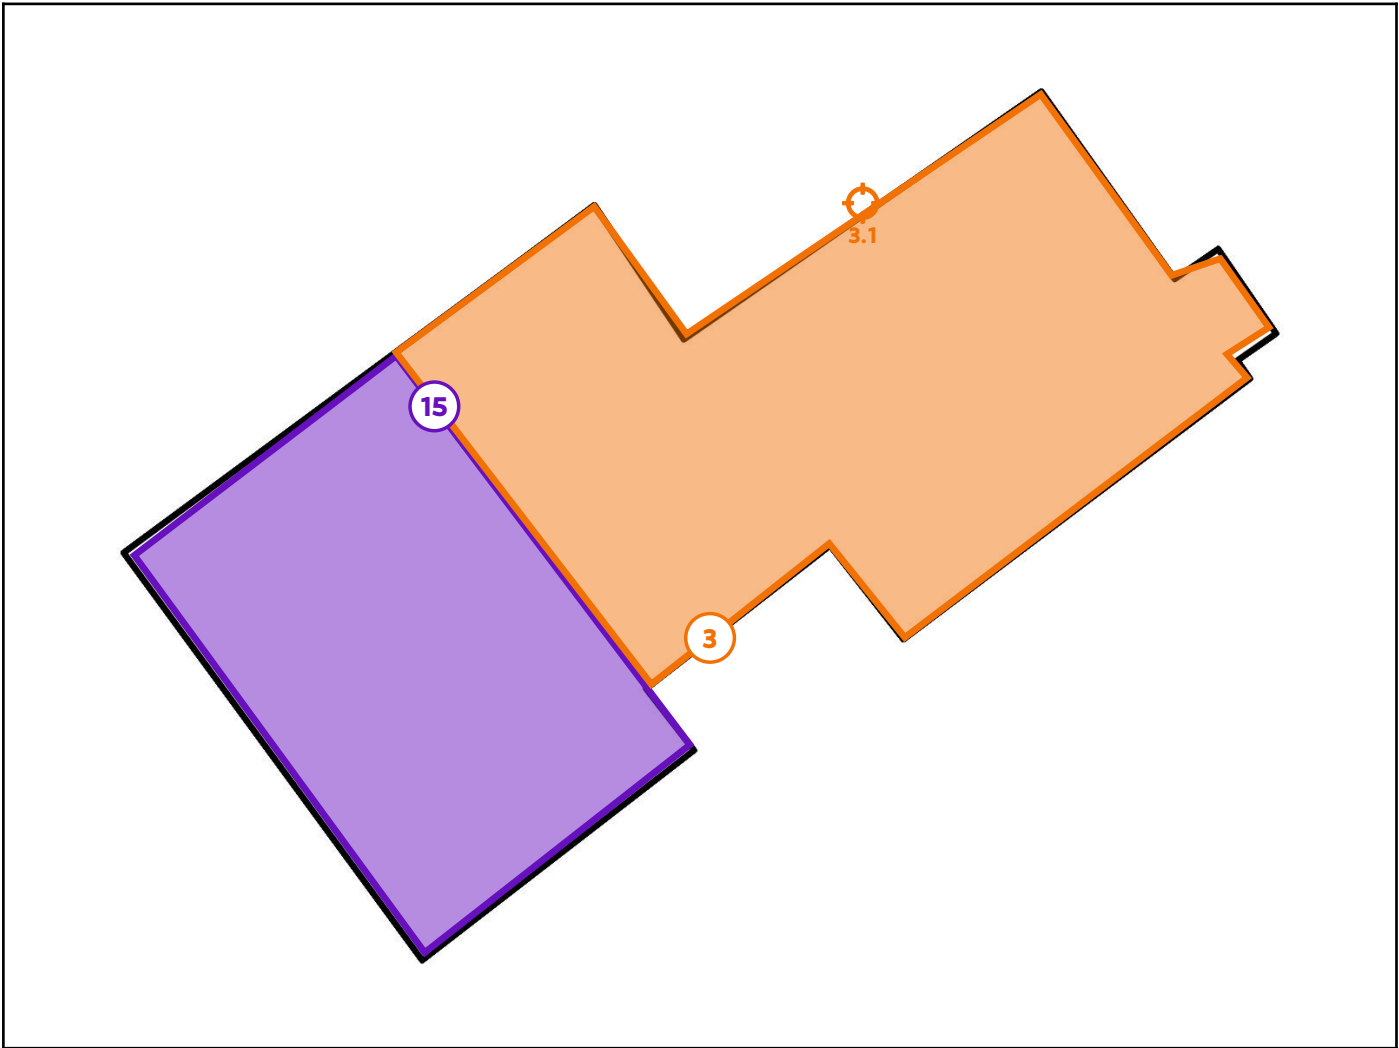
# Plan 1.9: Hoofdgebouw plan

| Beschrijving | Type | Actie |
|---|---|---|
| 3. Dak bestaande uit golfplaten | Asbestmateriaal | Verwijderen |
| 3.1 Code: mm6 | Puntmonster | - |

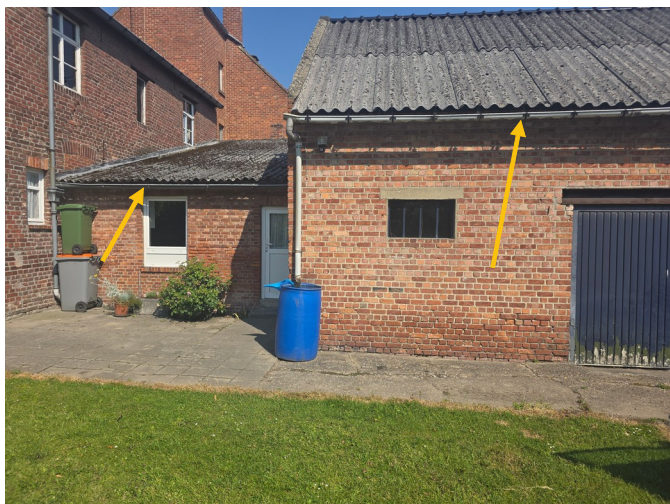
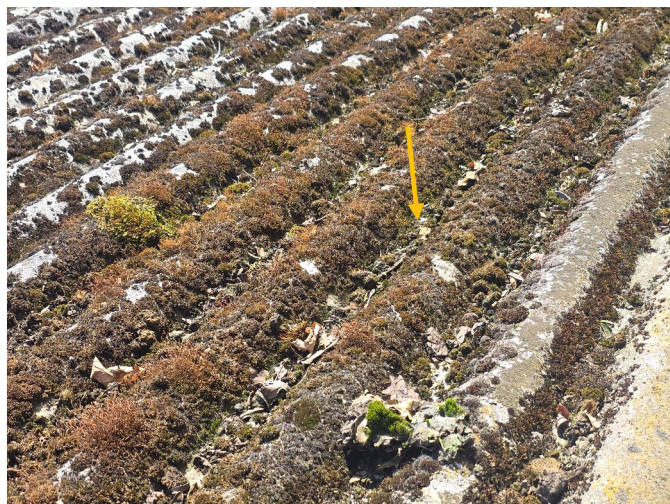
| Beschrijving | Mos/sediment in de dakgoot |
| Type afvalstof | Betreft resten (contaminatie) van verwerking of beschadiging |
| Besmette materialen | <ul style="list-style-type: none"> <li>• Organisch materiaal (mos, mest, vegetatie, ...)</li> <li>• Sediment (dakgoot, afvoerbuys, regenwaterput, ...)</li> </ul> |
| Bron van de resten | Asbesthoudend dak |
| Gebondenheid resten | Niet hecht |
| Hoeveelheid (gewicht - aantal) | <ul style="list-style-type: none"> <li>• 2,00 kg - 1 stuk</li> </ul> |

**Dringend verwijderen**

- Verwijder het asbestafval.

- Eenvoudige handelingen: mag via doe-het-zelf of door werknemer(s) met opleidingsattest eenvoudige handelingen  
Verwijder het afval via het riool.

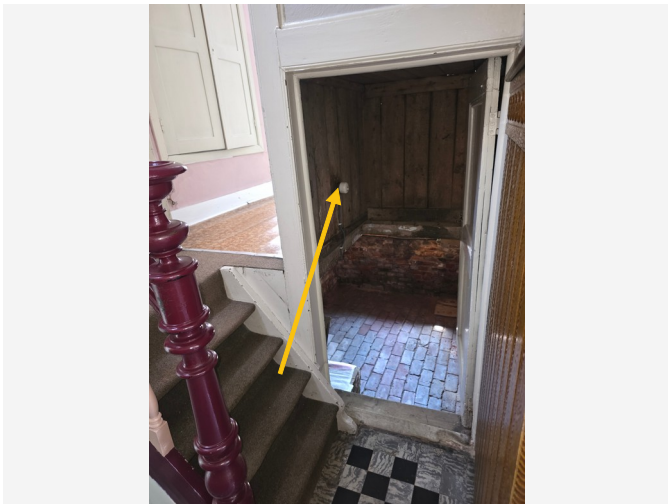
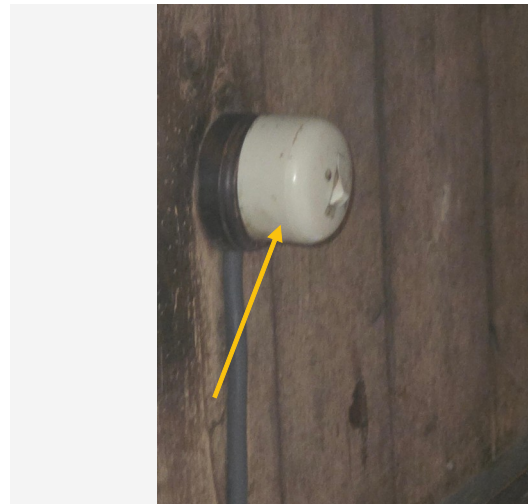
| Eindbeoordeling materiaalarisico | Verhoogd materiaalarisico en/of verhoogde kans op vezelvrijgave |

| Asbestsoort (vezeltype) | Crocidoliet aanwezig |
| Toestand van het materiaal | Licht beschadigd, licht verweerd. Intacte calciumsilicaatplaat of materiaal met categorie 3-gebondenheid |

| Beschrijving | Bakeliet schakelaars/stopcontacten |
| Asbestmateriaal | Plaat, paneel, tablet - Type Bakeliet |

Verwijderen

- Zorg voor een veilig beheer. Vermijd het beschadigen van het asbestmateriaal. Controleer de toestand jaarlijks op wijzigingen.
- Voer bijkomende staalname(s) uit.

- Eenvoudige handelingen: mag via doe-het-zelf of door werknemer(s) met opleidingsattest eenvoudige handelingen  
Deze toepassing kan door een aannemer die over een opleidingsattest eenvoudige handelingen beschikt of door een particulier (doe-het-zelf), verwijderd worden indien er geen verhoogd risico op vrijgave van asbestvezels (max. concentratie 0,01 vezels/cm<sup>3</sup> - CODEX Art. VI.3-54) ontstaat en de toepassing voorafgaand wordt gefixeerd/bevochtigd; de individuele elementen zonder machinale werktuigen (boormachine, slijpschijf, hogedrukreiniger,...) en zonder breken of gooien een voor een losgemaakt worden; en ten slotte dubbel en luchtdicht verpakt weggevoerd worden naar een erkend afvalpunt (recyclagepark).

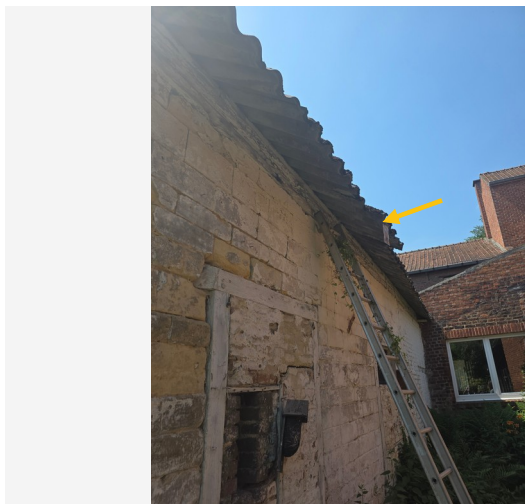
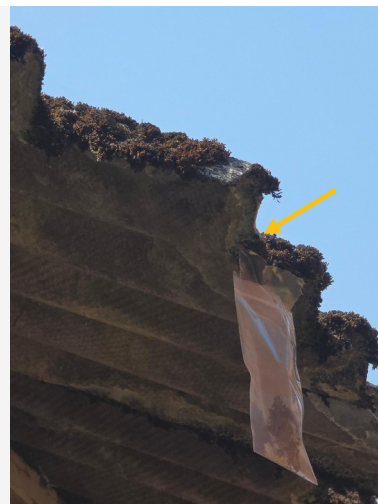
| Eindbeoordeling materiaalrisico | Verhoogd materiaalrisico en/of verhoogde kans op vezelvrijgave |

| Asbestsoort (vezeltype) | Alleen chrysotiel aanwezig |
| Toestand van het materiaal | Matig beschadigd, matig verweerd |

| # | Type | Referentie | Resultaat |
|---|---|---|---|
| 3.1 | Puntmonster | mm6 | Chrysotiel |

| Beschrijving | Dak bestaande uit golfplaten |
| Hoeveelheid (oppervlakte - aantal) | <ul style="list-style-type: none"><li>• 140,00 m<sup>2</sup> - 1 stuk</li></ul> |

Verwijderen

- Verwijder dit asbestmateriaal zo snel mogelijk. Volg de toestand goed op.
- Hemelwater dat afspoelt van asbestcement daken of gevels kan asbestdeeltjes bevatten. Gebruik het enkel voor gesloten circuits (bv. spoelen toiletten). Reinig na het vervangen van het dak of de gevel de dakgoten en regenwaterput of -ton om asbesthoudend sediment of slib te verwijderen

- Eenvoudige handelingen: mag via doe-het-zelf of door werknemer(s) met opleidingsattest eenvoudige handelingen  
Deze toepassing kan door een aannemer die over een opleidingsattest eenvoudige handelingen beschikt of door een particulier (doe-het-zelf), verwijderd worden indien er geen verhoogd risico op vrijgave van asbestvezels (max. concentratie 0,01 vezels/cm<sup>3</sup> - CODEX Art. VI.3-54) ontstaat en de toepassing voorafgaand wordt gefixeerd/bevochtigd; de individuele elementen zonder machinale werktuigen (boormachine, slijpschijf, hogedrukreiniger,...) en zonder breken of gooien een voor een losgemaakt worden; en ten slotte dubbel en luchtdicht verpakt weggevoerd worden naar een erkend afvalpunt (recyclagepark).

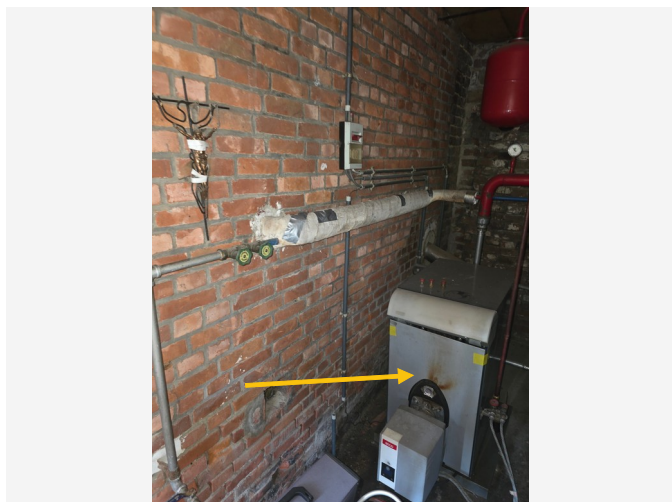
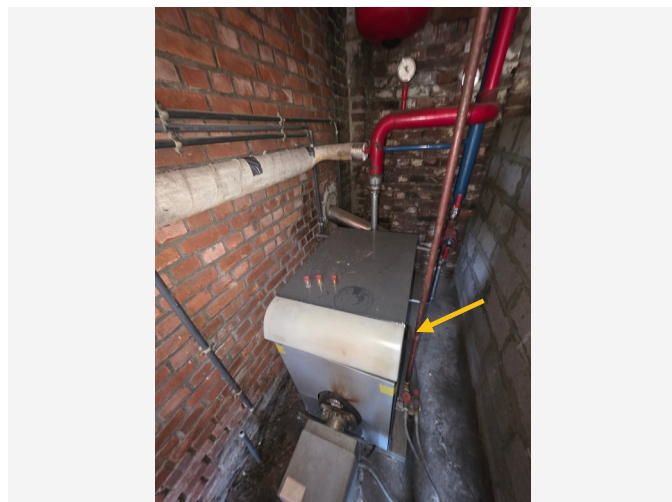
### Fiche 16: Oude CV-ketel

| Beschrijving | Notitie | Terug te vinden op plannen |
|---|---|---|
| Fiche 17: CV-ketel (niet-waarneembare materialen) | De CV-ketel bevat mogelijk asbestverdachte dichtingen en/of isolerend materiaal die niet waarneembaar zijn. | - |
