Asbestinventarisatetest

Dorpsstraat 37, 3450 Geetbets

Attestnummer : 20260204-000273.000

Niet-asbestveilig

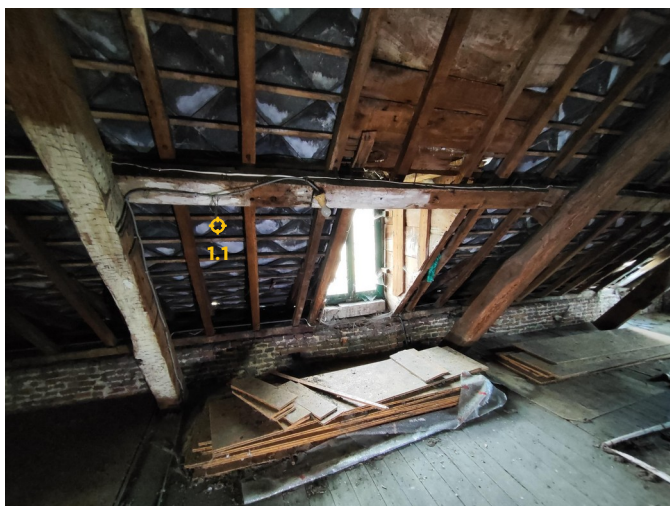
Conclusie

Eindbeoordeling materiaalrisico	Hoog materiaalrisico en/of hoge kans op vezelvrijgave
---------------------------------	---

Gebondenheid	Categorie 1: hechtgebonden in oorsprong
Asbestsoort (vezeltype)	Crocidoliet aanwezig
Asbestconcentratie	Laag (< 50%)
Afschermingsgraad van het gehele materiaal	Geheel of deels (ook) vrij aan de binnenlucht
Toestand van het materiaal	Matig beschadigd, matig verweerd

#	Type	Referentie	Resultaat
1.1	Puntmonster	6	Chrysotiel, Crocidoliet

Dringend verwijderen

- Verwijder dit asbestmateriaal zo snel mogelijk. Volg de toestand goed op.
- Hemelwater dat afspoelt van asbestcement daken of gevels kan asbestdeeltjes bevatten. Gebruik het enkel voor gesloten circuits (bv. spoelen toiletten). Reinig na het vervangen van het dak of de gevel de dakgoten en regenwaterput of -ton om asbesthoudend sediment of slib te verwijderen

- Eenvoudige handelingen: mag via doe-het-zelf of door werknemer(s) met opleidingsattest eenvoudige handelingen
EH via doe-het zelf
- Standaard dragen van de nodige wegwerp beschermingsmiddelen FFP 3 masker , handschoenen en tyvec CAT III type 5-6
- Indien mogelijk de ondervloer afdekken , leien voorzichtig verwijderen, extra fixeren, niet breken , niet gooien, onmiddellijk verpakken of voorzichtig in container met asbest bag plaatsen.
- Gebruik geen stortkokers.

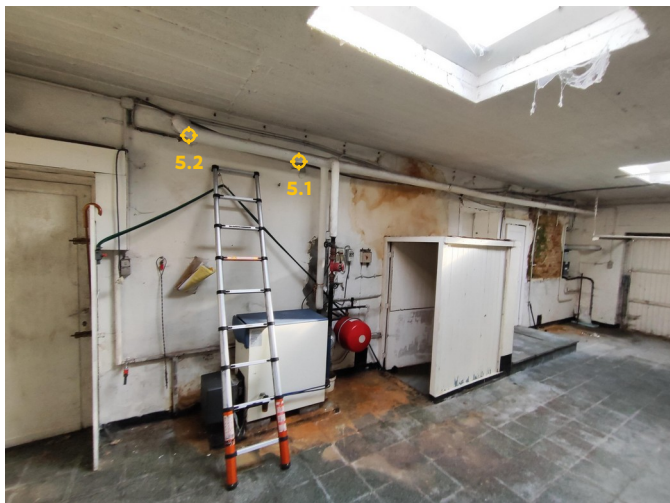
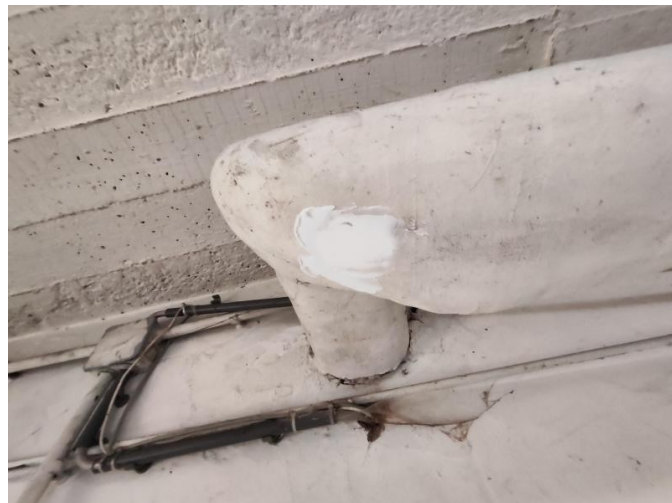
Fiche 5: Leidingisolatie in de garage: verdacht (staalname)

Conclusie

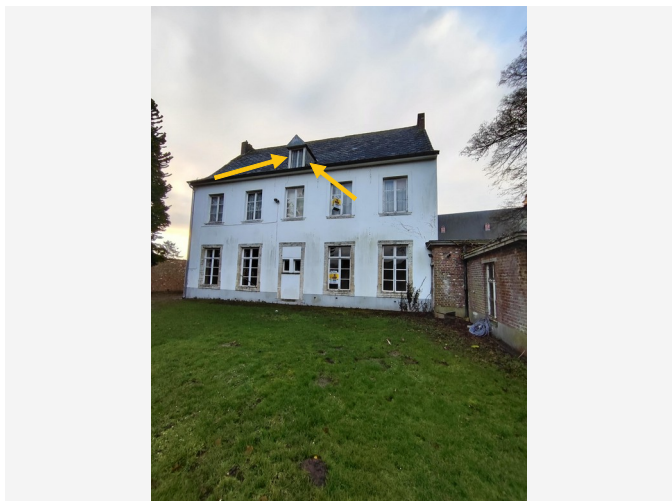
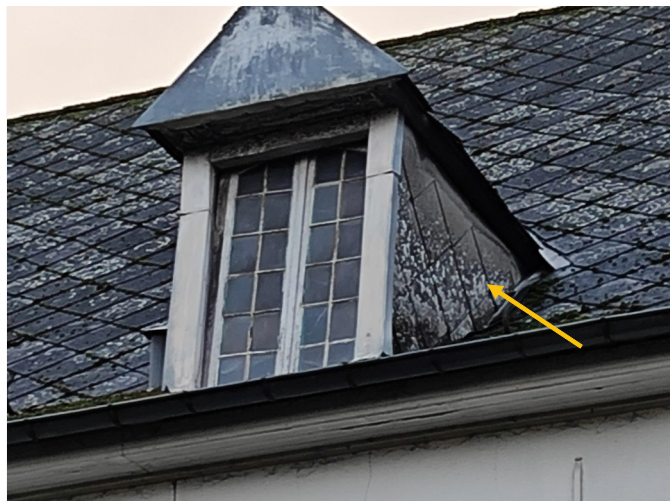
Fiche 6: Gevelleien dakkapel (zonder staalname > 3,5m hoog, maar zichtbaar)

Conclusie

-u beschikt over een vernevelaar (water) of fixeermiddel om het abestmateriaal te bevochtigen tijdens de volledige duur van de werken

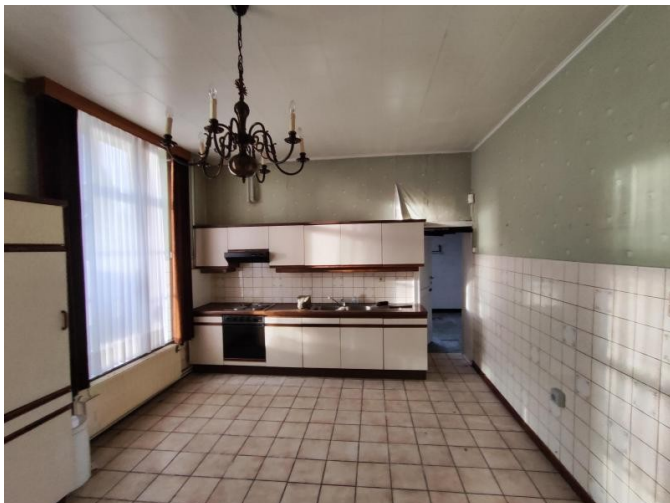
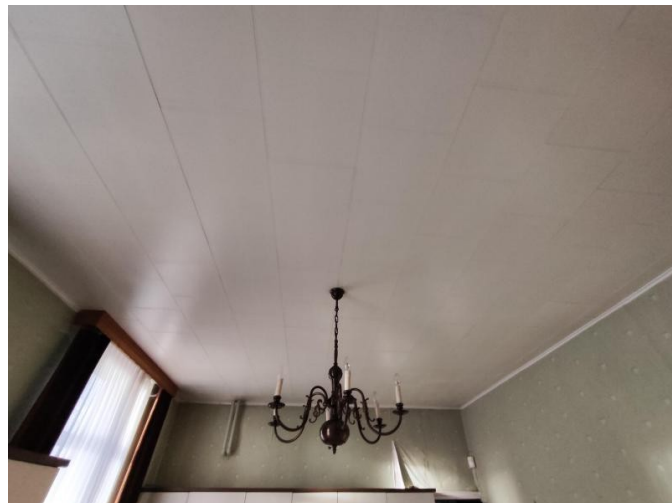
Fiche 21: Ruimte achter valse plafonds (geen pleisterwerk zichtbaar)

Informatie over een materiaal dat de asbestdeskundige niet kan waarnemen of vaststellen

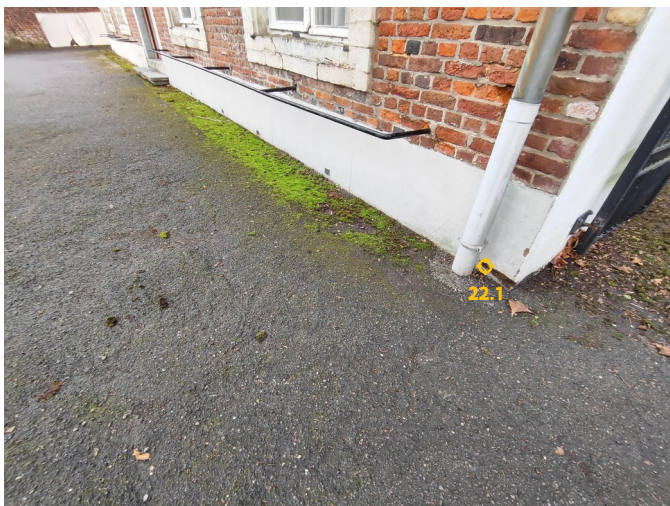
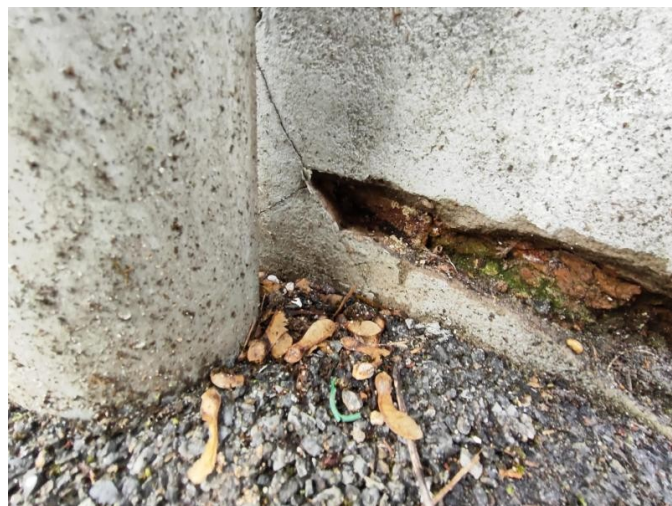
Fiche 22: Muurcementering tegen voorgevel

Geen asbest

Conclusie

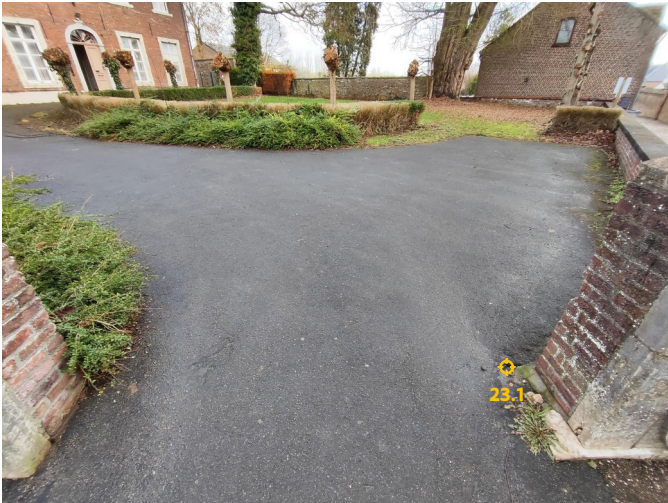
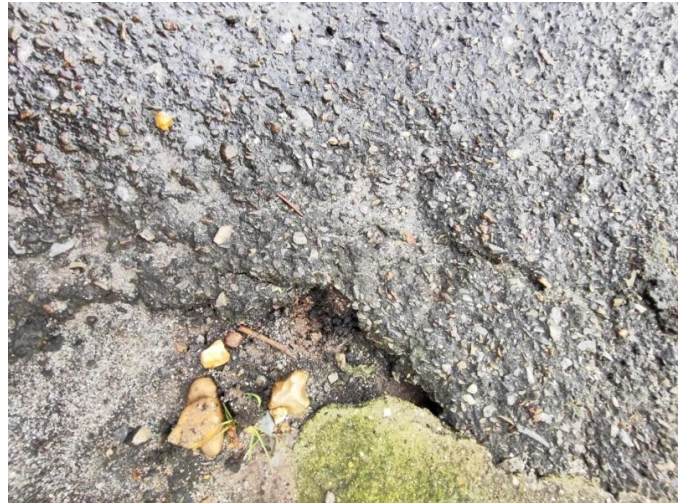
Fiche 23: Asfalt op oprit en pad naar achteren

Geen asbest

Conclusie

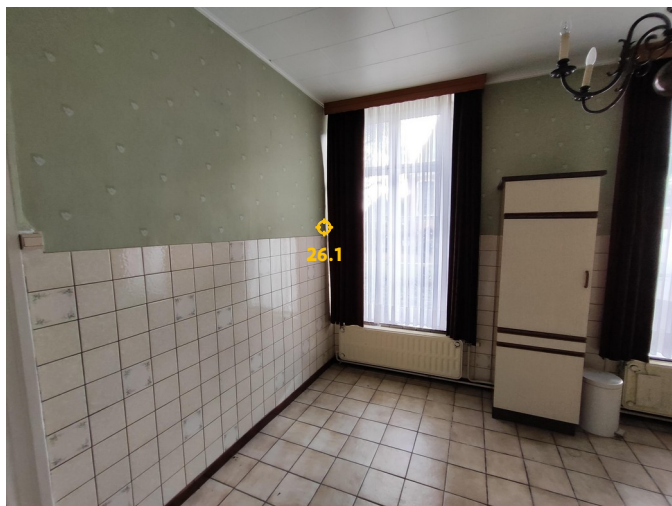
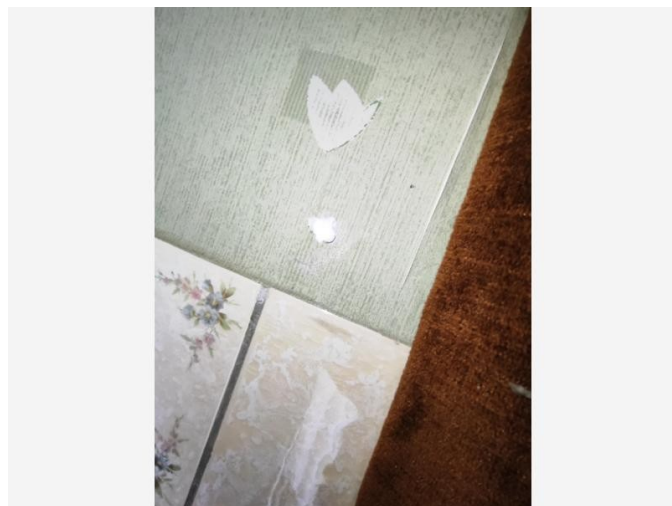
Fiche 26: Pleisterwerk muur woning

Geen asbest

Conclusie

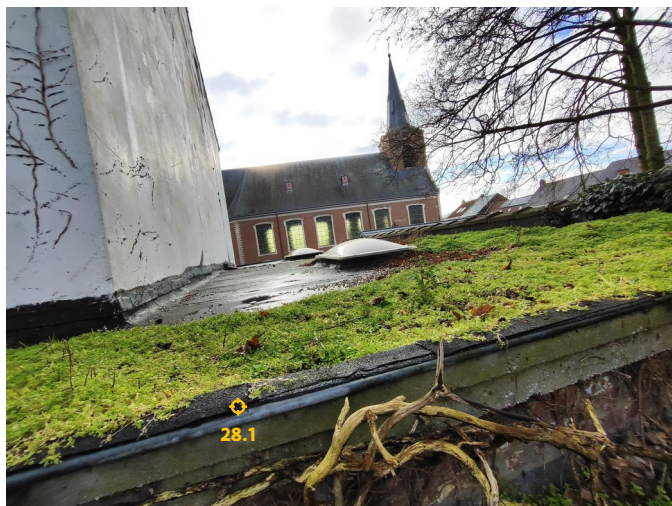
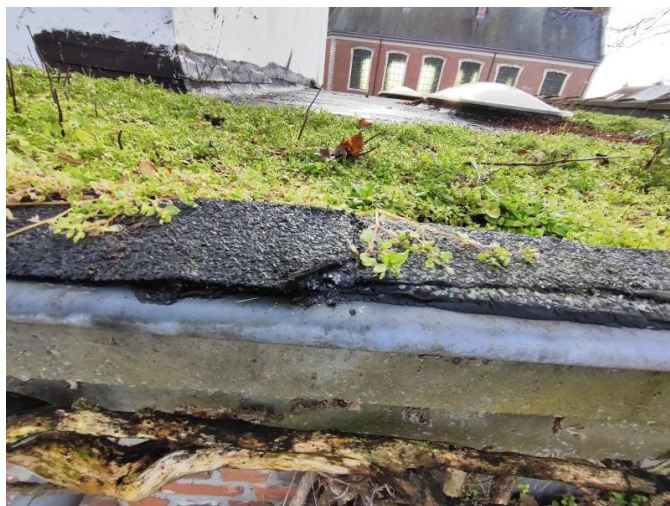
Fiche 28: Roofing op platte daken garage

Geen asbest

Conclusie

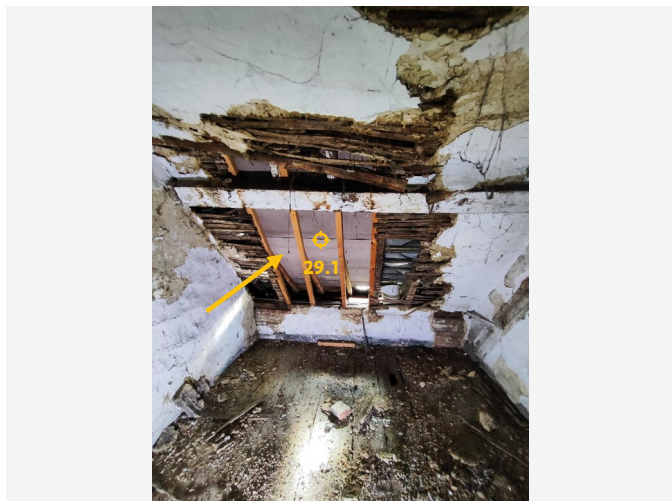
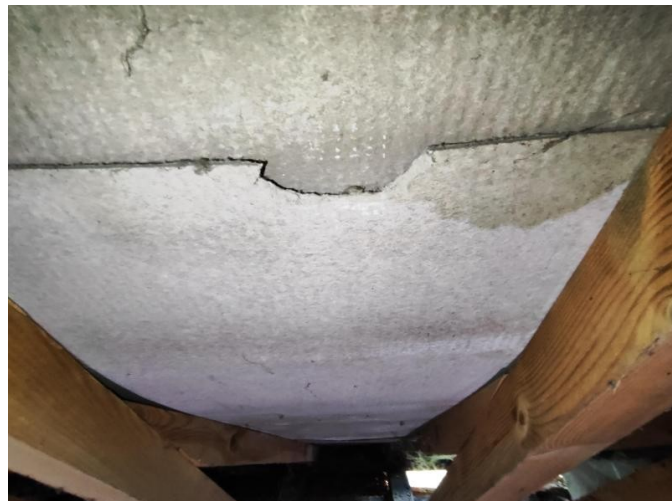
Fiche 29: Onderdakplaten type Menuiserite (klein stukje onderdak)

Geen asbest

Conclusie

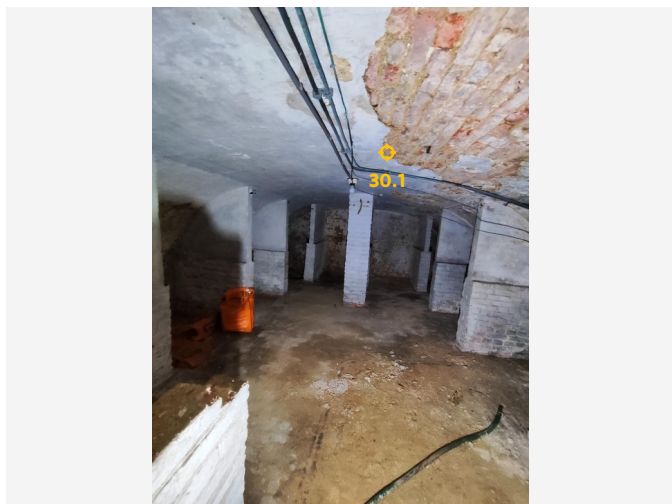
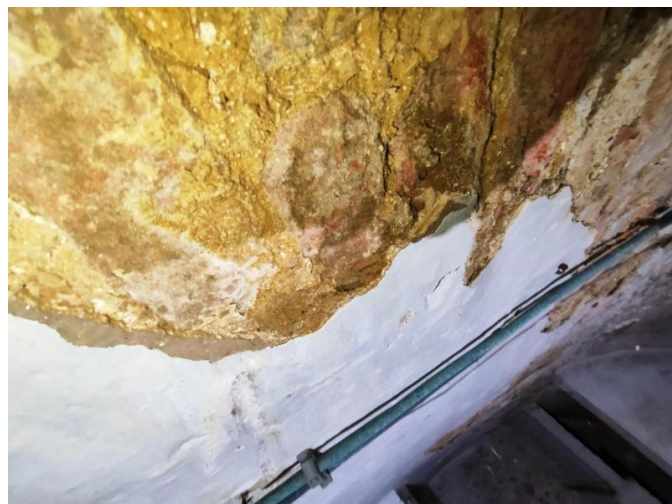
Fiche 30: Pleisterwerk kelder (muur&plafond)

Geen asbest

Conclusie

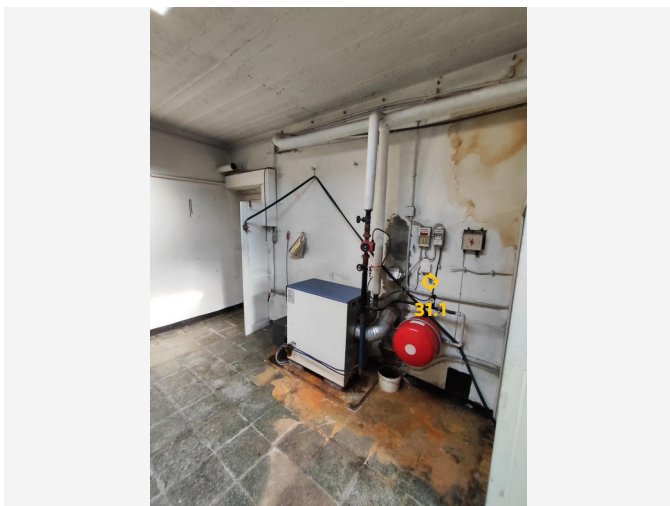
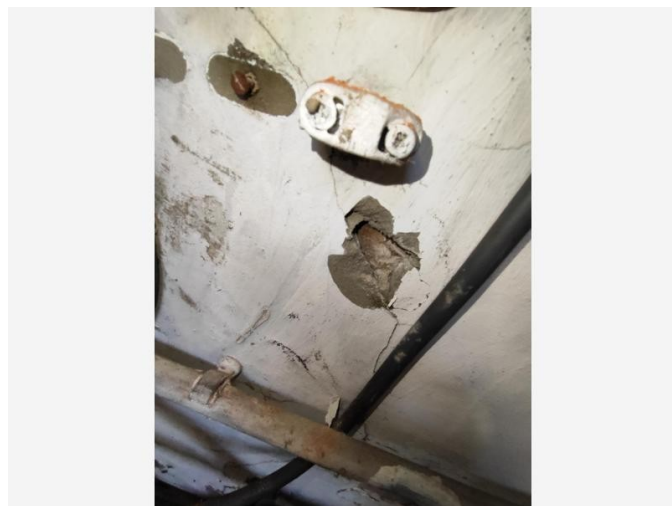
Fiche 31: Muurcementering garage

Geen asbest

Conclusie

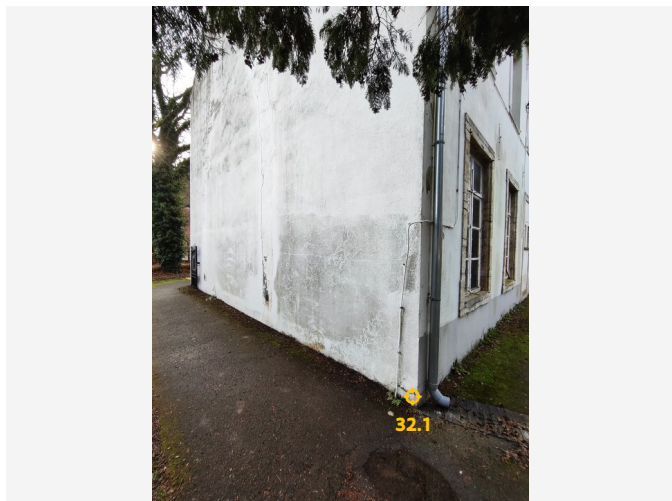
Fiche 32: Muurcementering tegen zijgevels en achtergevel

Geen asbest

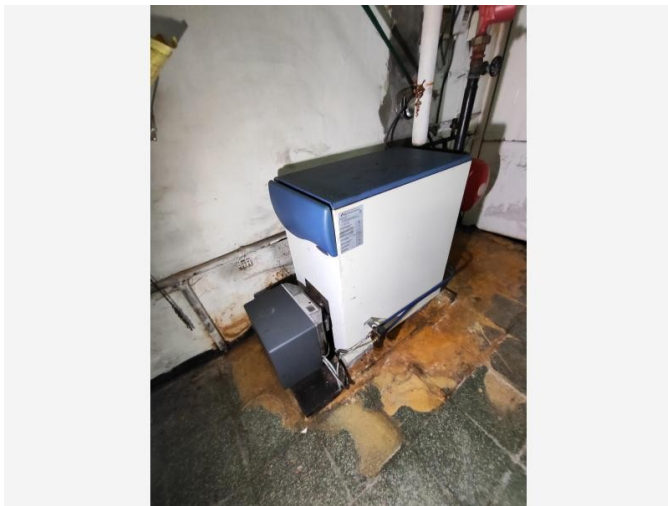
Beschrijving	Notitie	Terug te vinden op plannen
Fiche 33: Chauffageketel in de garage	De chauffageketel in de garage van het merk: Saint Roch Couvin, type: Ultra F56 werd gecontroleerd en werd als niet-asbestverdacht bevonden: geen risico bouwjaar. Volgens het identificatieplaatje heeft deze als bouwjaar: 2002.	Plan 1.4: Gelijkvloers

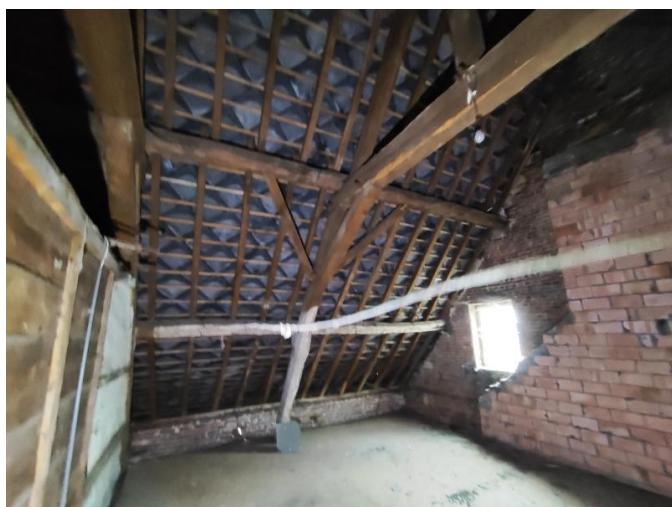
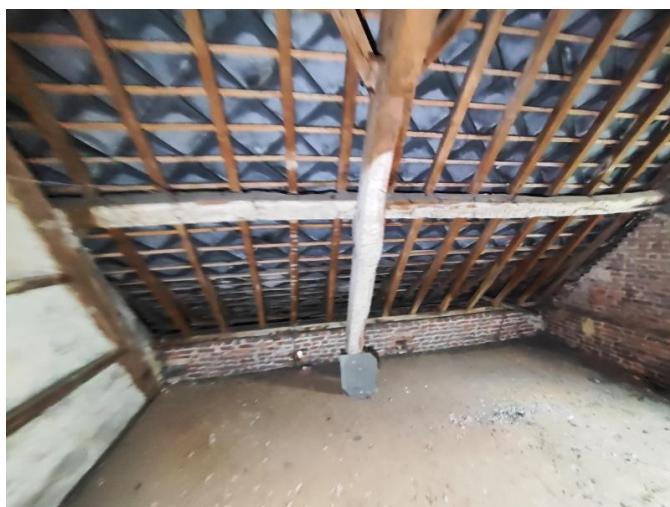
Beschrijving	Notitie	Terug te vinden op plannen
Fiche 34: Liftinfrastructuur (niet aanwezig)	Er is geen liftinfrastructuur aanwezig op de inspectielocatie.	-
Fiche 35: Onderdak hoofddak woning	Het onderdak van het hoofddak van de woning kon gecontroleerd worden op zolder, rechtstreeks zicht op de onderkant van de asbest dakleien. Er is enkel in een ruimte op de zolder zicht op onderdakplaten type Menuiserite (apart bemonsterd).	Plan 1.1: Woning plan
