# Asbestinventarisatetest

Rootstraat 50, 3510 Hasselt

Attestnummer : 20260308-000052.000

**Asbestveilig** (maar mogelijk niet asbestvrij)

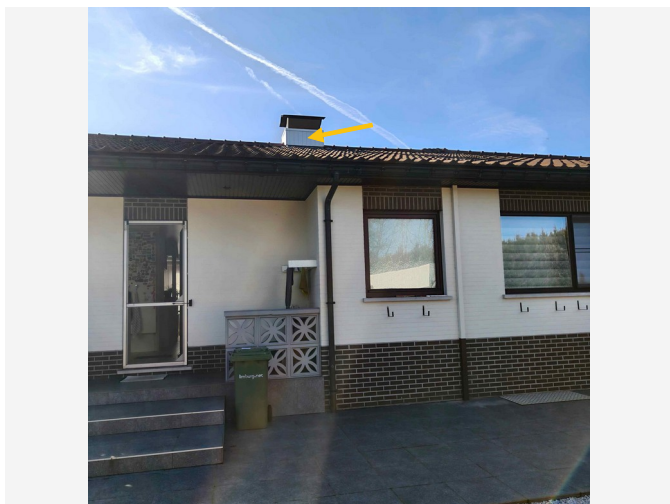
Situeringsfoto

**Reden:** Het te onderzoeken materiaal situeert zich hoger dan 3,50 m te rekenen vanaf een veilige ondergrond

**Uitleg van de asbestdeskundige:** De schouw bevat binnenin mogelijk een asbestcement rookgaskanaal. Laat dit onderzoeken bij eventuele werken.

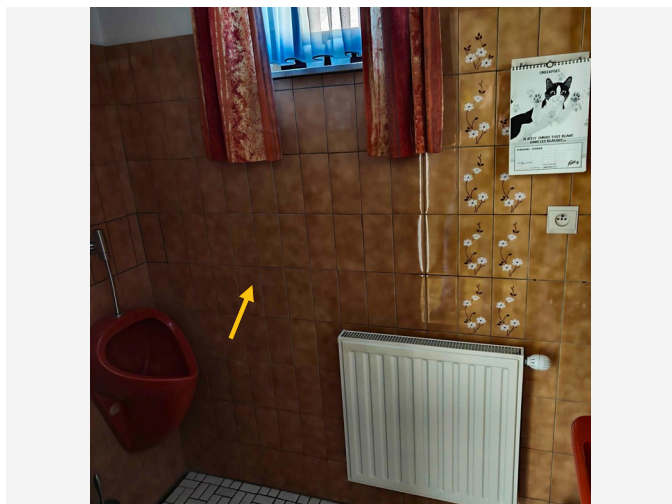
Situeringsfoto

Binnenwanden en/of vloeren afgewerkt met een intacte laag faiencetegels zonder zichtbare beschadigingen. In deze bouwperiode is het mogelijk dat de achterliggende lijmlaag asbesthoudend is. Inspectie van de onderliggende lijmlaag is niet mogelijk zonder uitbreiding naar een destructief onderzoek.

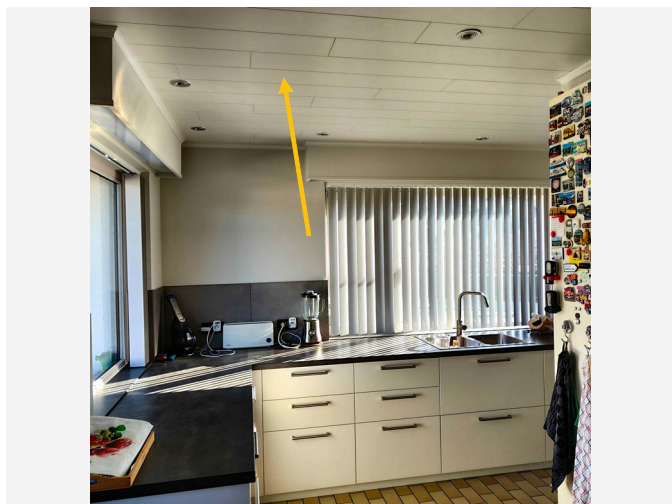
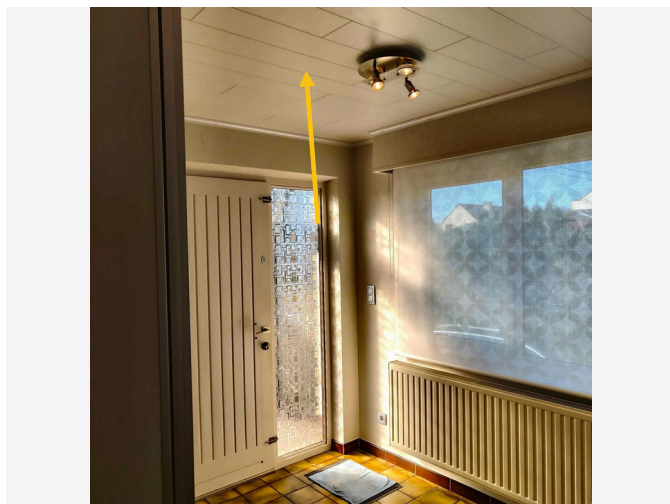
De plafonds werden afgewerkt met niet-asbestverdachte voorzetpanelen die inspectie van de bedekte structuur (opbouw, pleisterwerk) verhinderen.

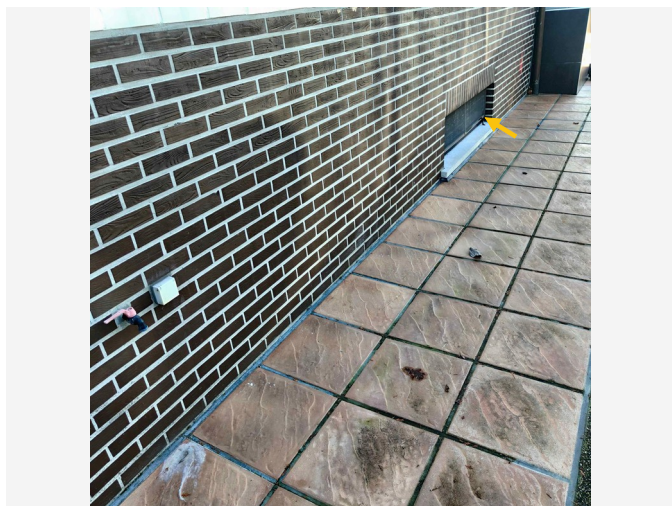
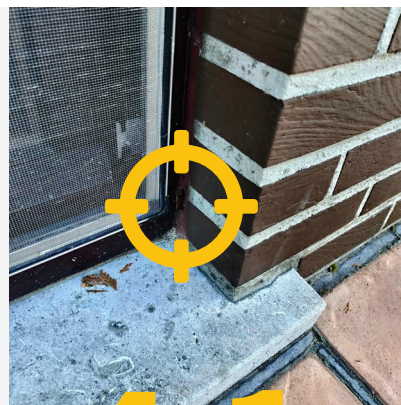
Geen asbest

| # | Type | Referentie | Resultaat |
|---|---|---|---|
| 4.1 | Puntmonster | mastiek | Geen asbest |

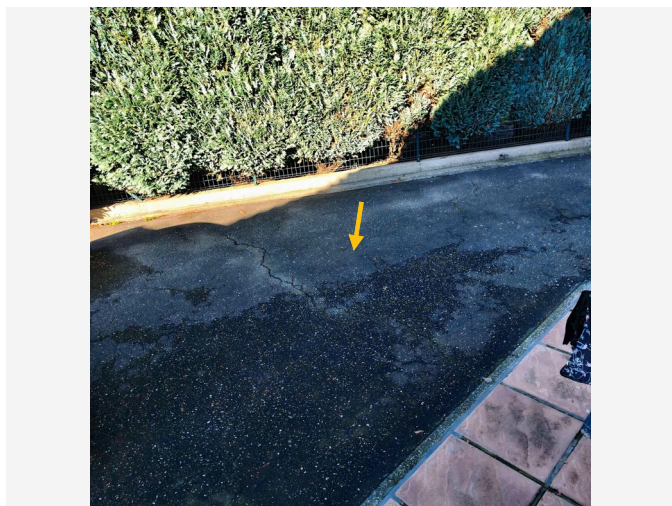
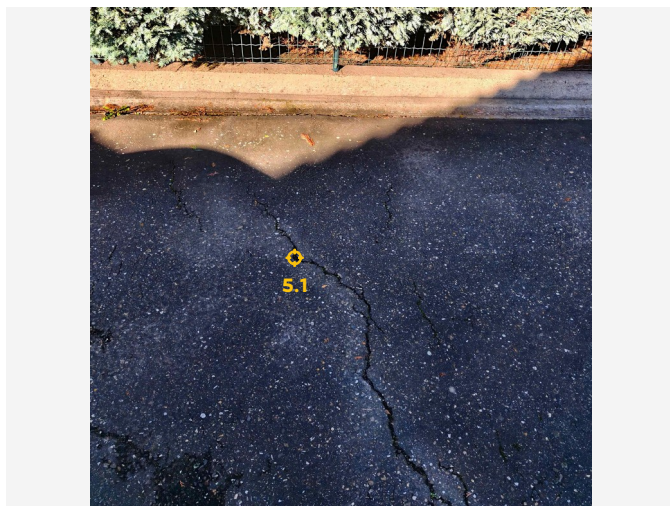
## Fiche 5: Asfalt

Geen asbest

| # | Type | Referentie | Resultaat |
|---|---|---|---|
| 5.1 | Puntmonster | asfalt | Geen asbest |

| Opmerking | Staalname tot op de eventuele onderliggende lagen is niet mogelijk zonder uitbreiding naar een destructief onderzoek. |

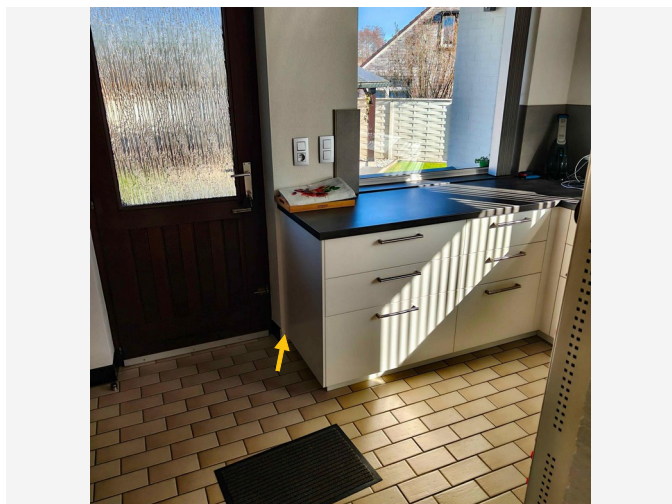
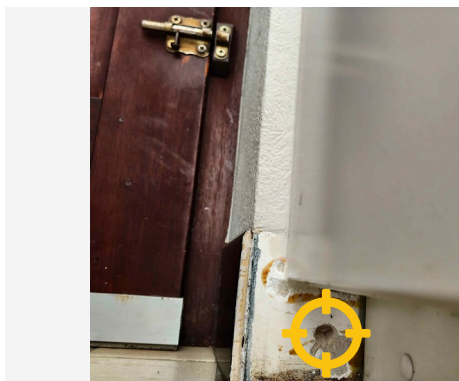
Geen asbest

| # | Type | Referentie | Resultaat |
|---|---|---|---|
| 6.1 | Mengmonster | pleister muur | Geen asbest |

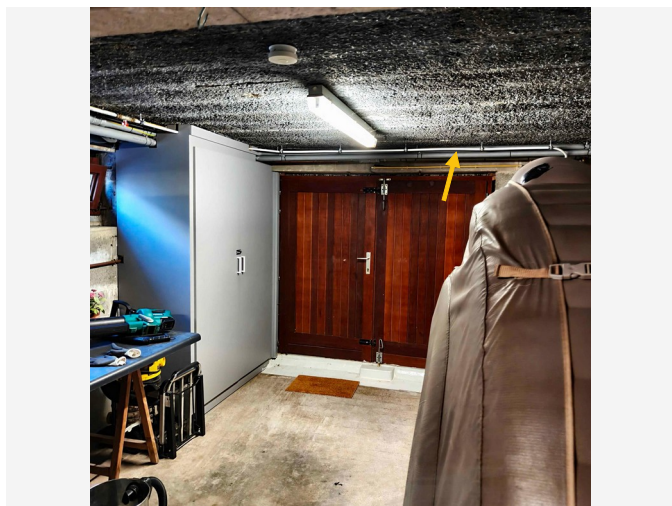
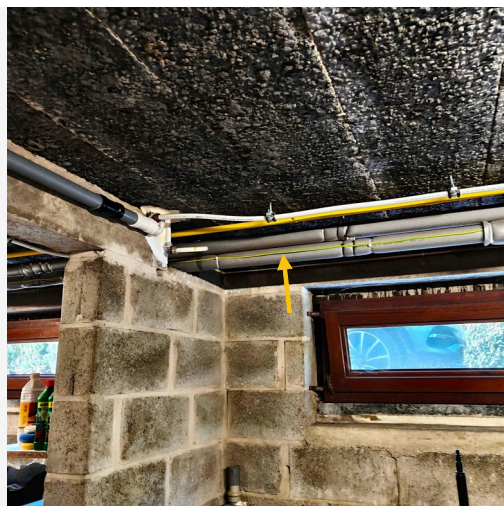
### Fiche 7: Leidingisolatie (niet verdacht)

| Beschrijving | Notitie | Terug te vinden op plannen |
|---|---|---|
| Fiche 7: Leidingisolatie (niet verdacht) | De leidingisolatie is niet-asbestverdacht. | Plan 1.1: Kelder |

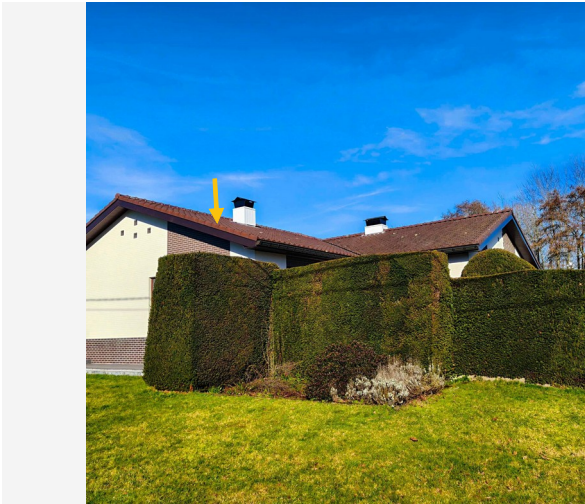
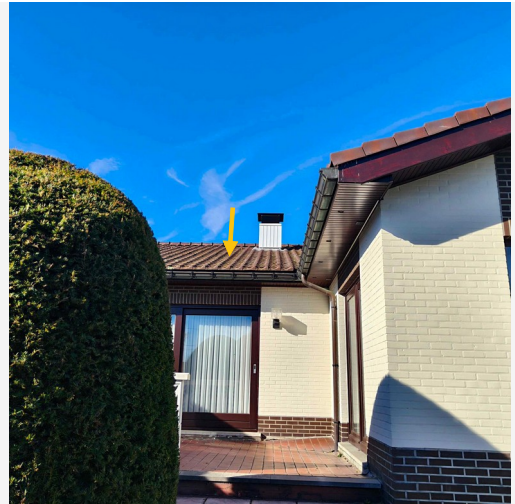
## Fiche 8: Dakbedekking bestaande uit pannen (niet verdacht)

| Beschrijving | Notitie | Terug te vinden op plannen |
|---|---|---|
| Fiche 8: Dakbedekking bestaande uit pannen (niet verdacht) | De dakbedekking is niet-asbestverdacht. | Plan 1.3: Hoofdgebouw plan |

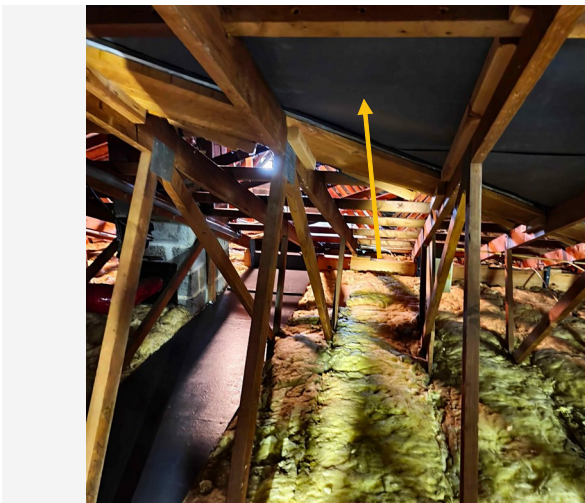
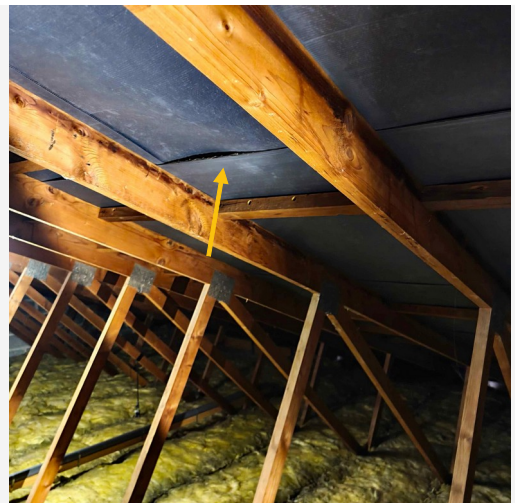
## Fiche 9: Geen asbestverdacht onderdak aangetroffen - bplex platen kunststof

| Beschrijving | Notitie | Terug te vinden op plannen |
|---|---|---|
| Fiche 9: Geen asbestverdacht onderdak aangetroffen - bplex platen kunststof | Het onderdak werd geïnspecteerd via de zolder, het zijn zwarte bplex kunststof platen . Dit betekent niet dat er geen ander onderdak aanwezig kan zijn op plaatsen die niet gecontroleerd werden. Bij werken, laat een eventueel aangetroffen onderdak controleren op aanwezigheid van asbest. | Plan 1.3: Hoofdgebouw plan |

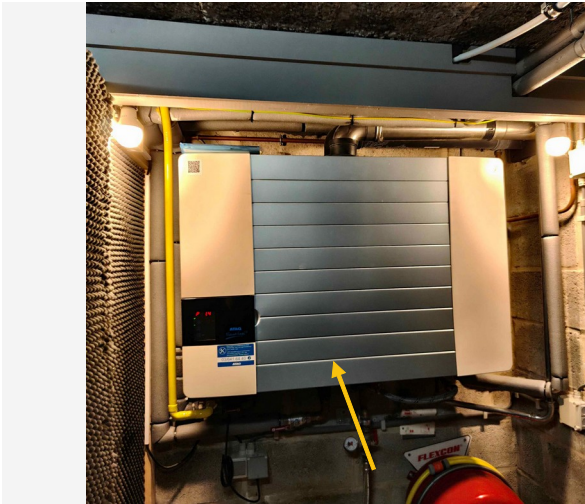
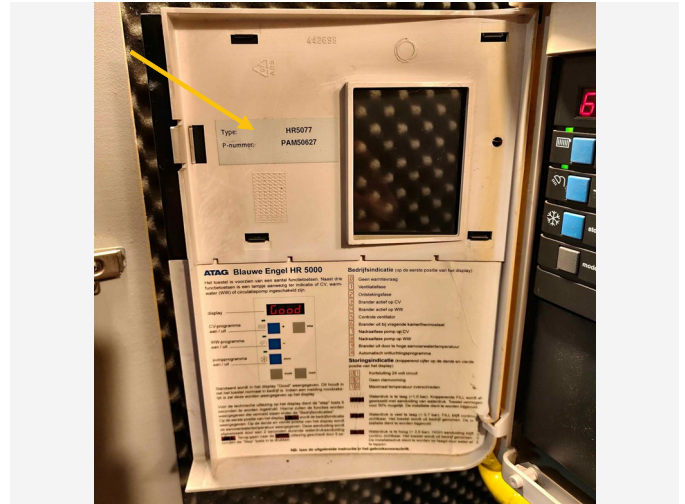
## Fiche 10: CV-ketel (niet verdacht)

| Beschrijving | Notitie | Terug te vinden op plannen |
|---|---|---|
| Fiche 10: CV-ketel (niet verdacht) | De CV-ketel (dichtingen, isolerend materiaal) is niet asbestverdacht. | Plan 1.1: Kelder |
